107. L'impact des inondations autour des Demoiselles du Merdanel (2)

Olivier Peyre, mars 2024

Arrivé sur la partie haute du torrent du Merdanel, l'objectif est maintenant de voir dans quel état sont les seuils identifiés et d'en découvrir d'autres s'il y a lieu.

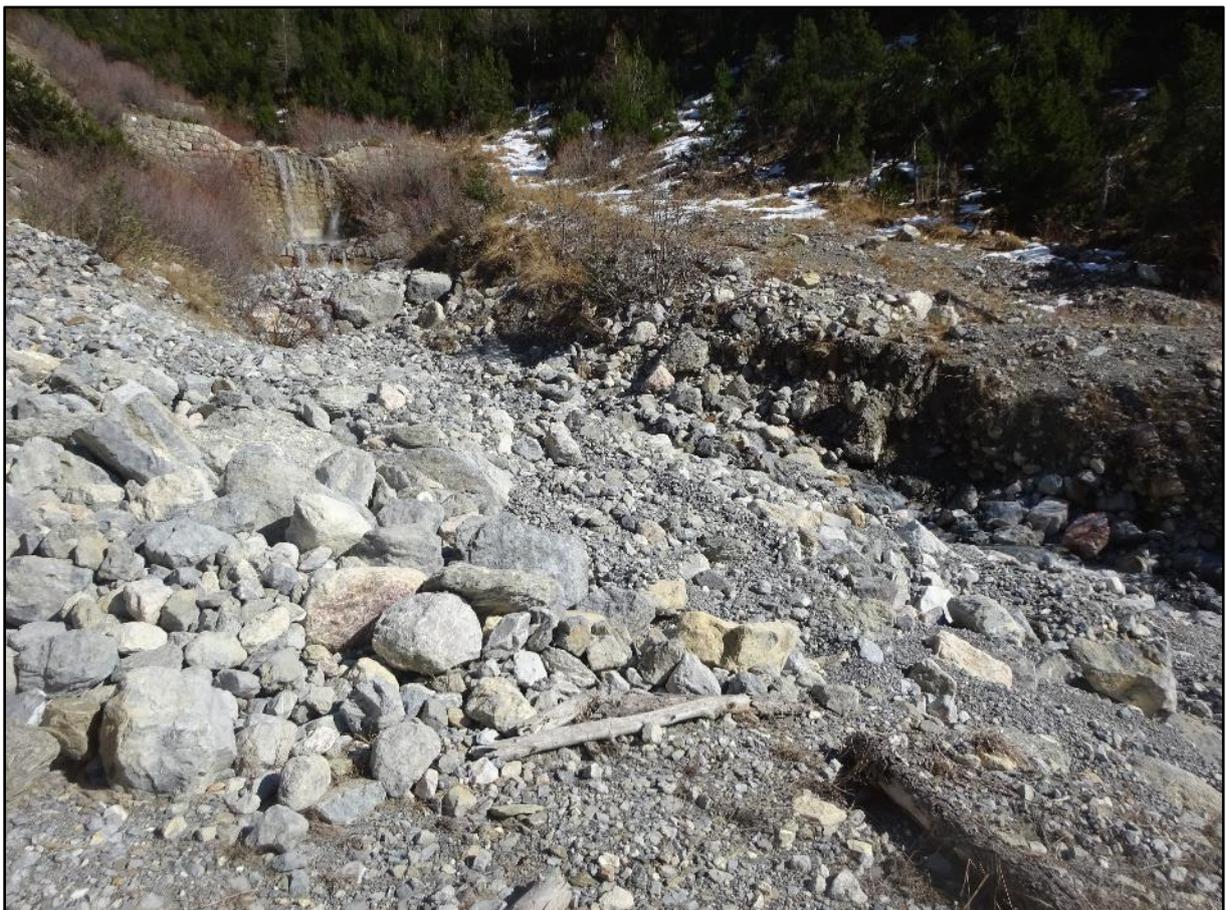
Image 1 : d'un seuil à l'autre

Le seuil le plus en aval est juste derrière, en voici un autre plus haut.

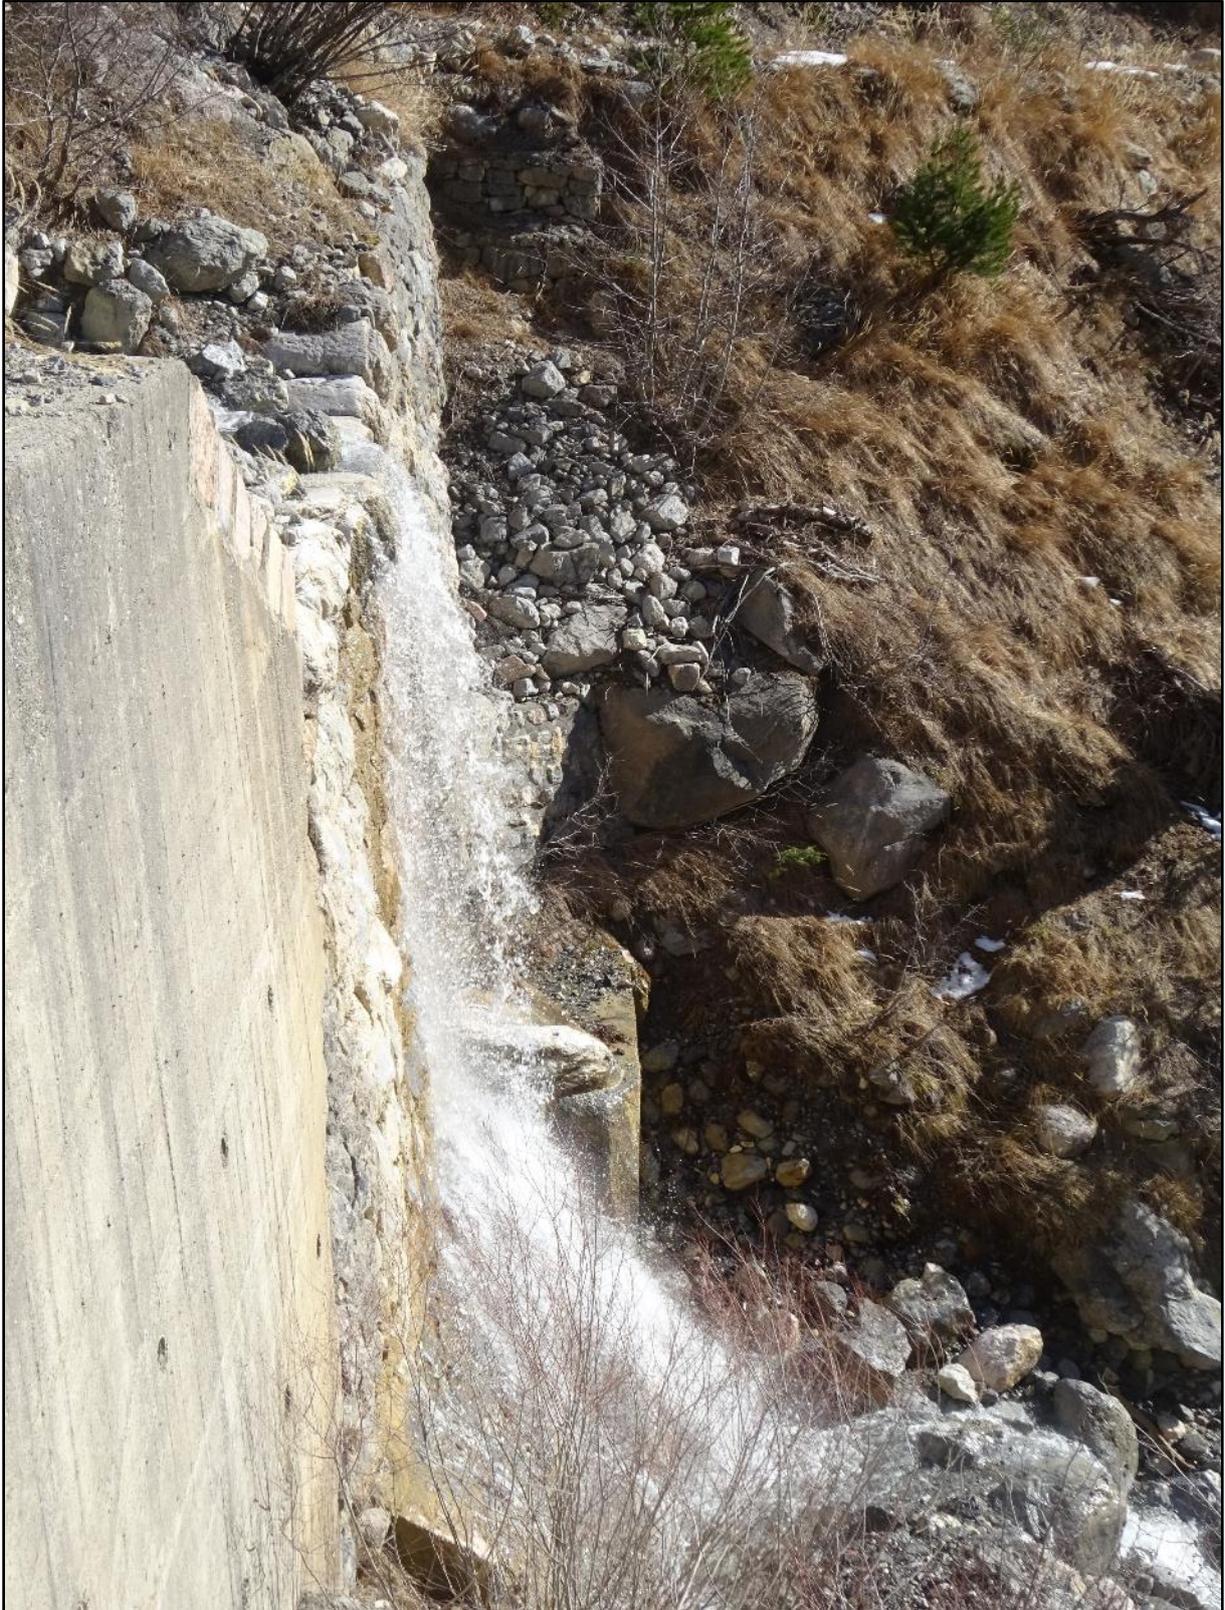
Image 2 : le seuil de profil

Vue de profil du seuil hybride béton / agencement de pierres.

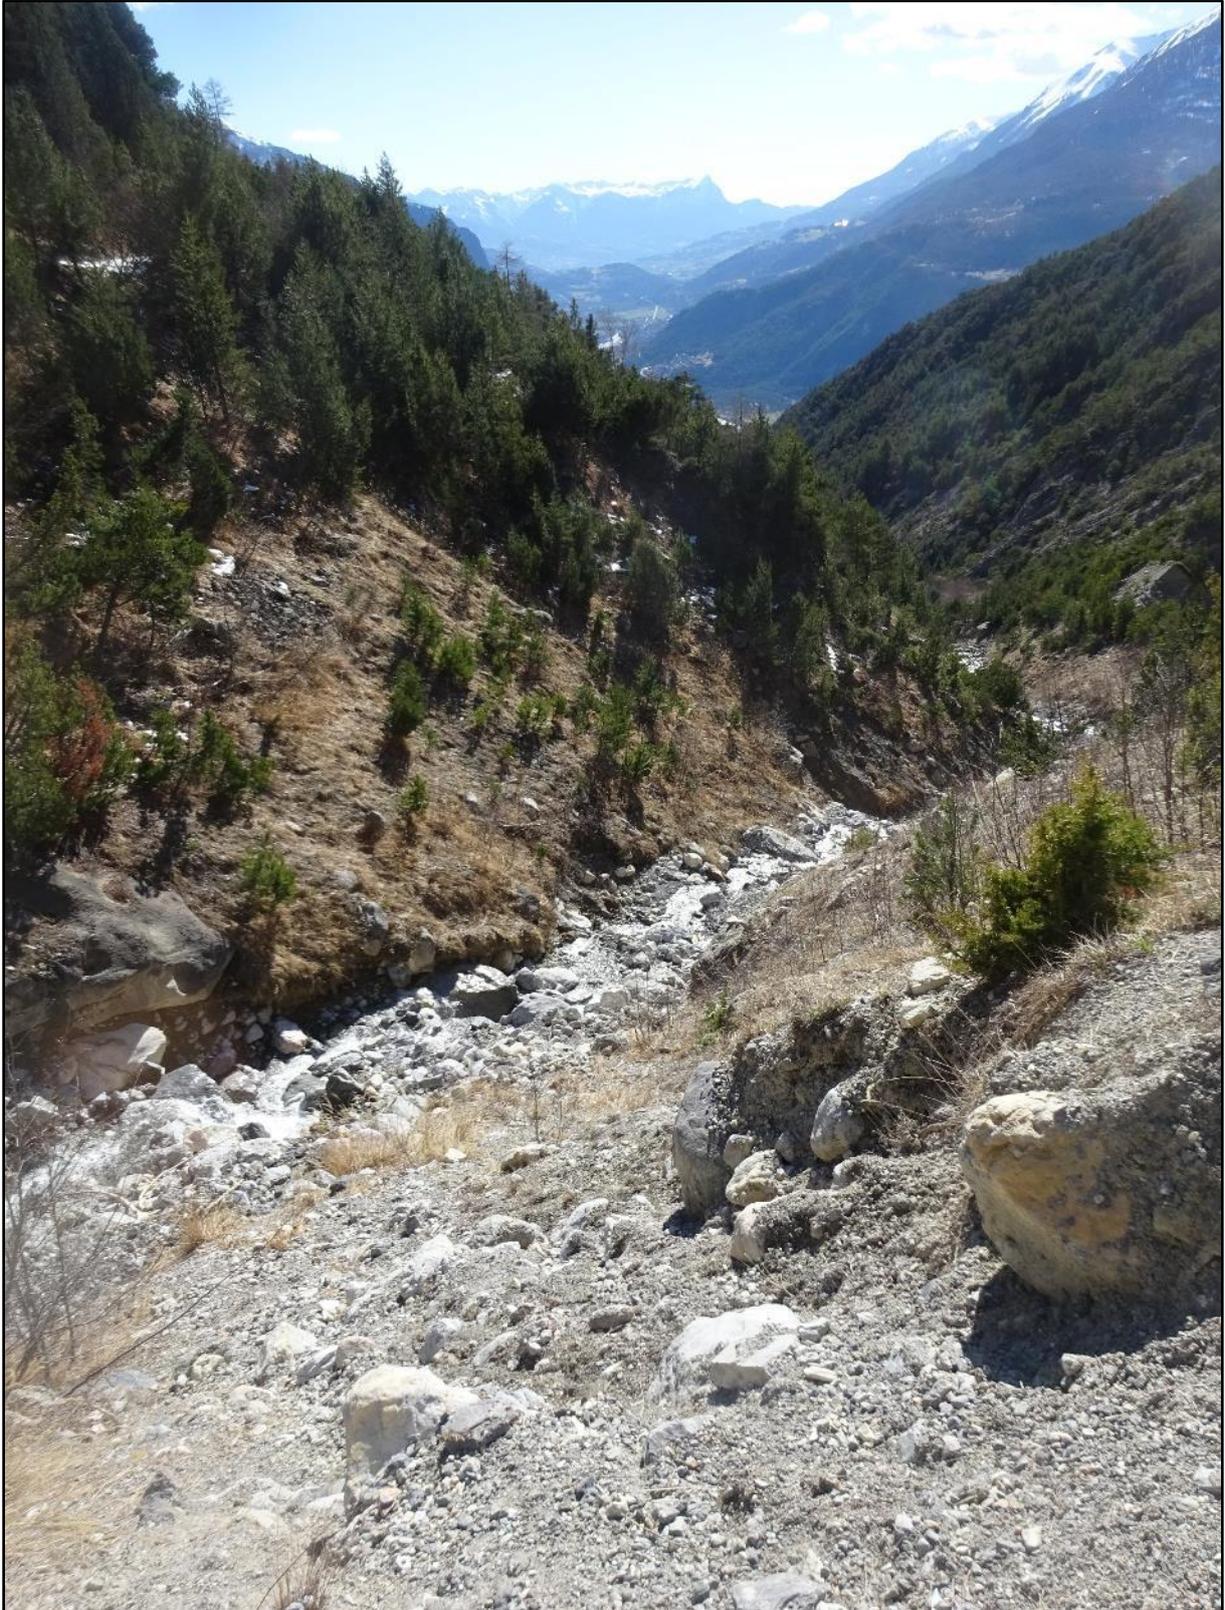
Image 3 : le Merdanel en aval du seuil

Le lit du torrent a été un peu creusé, mais pas plus que ça. Au fond, le Morgon.

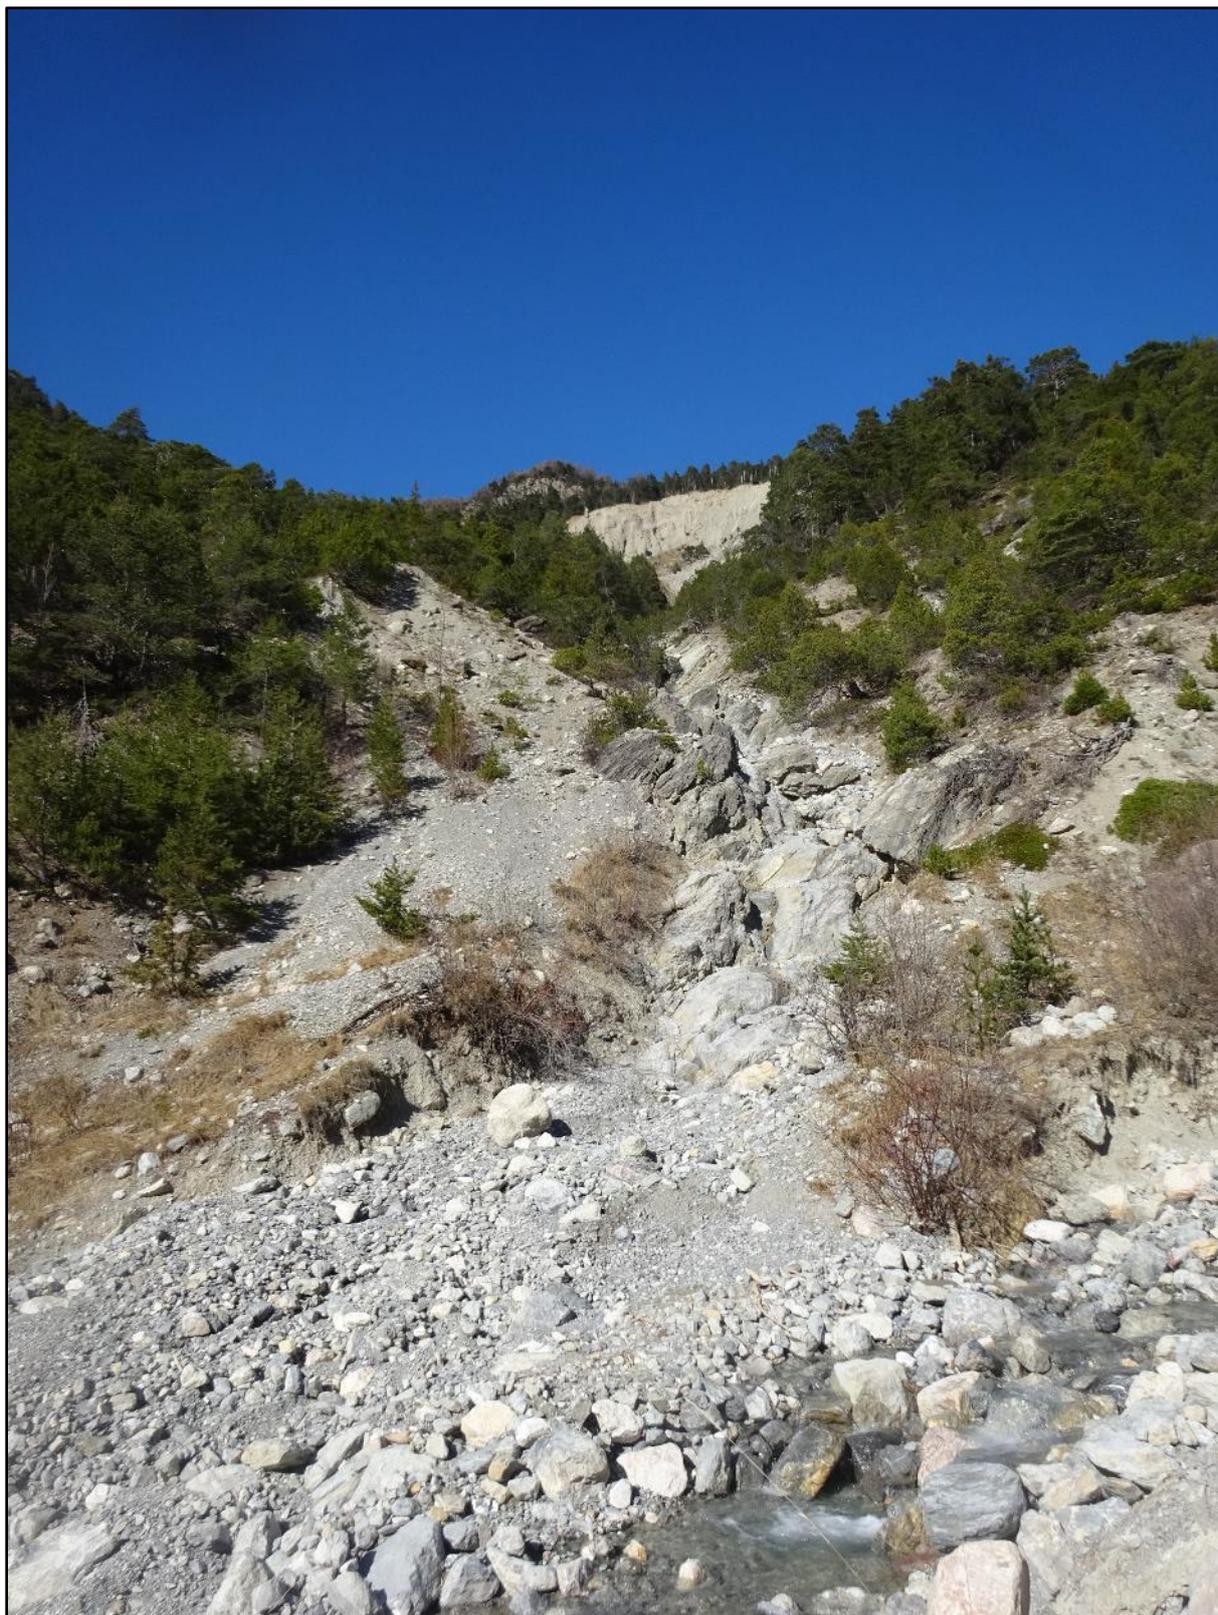
Image 4 : arrivée d'un affluent en rive droite

Un des petits torrents descendant des demoiselles dont on voit une partie en haut de l'image, qui a amené pierres et gravier.

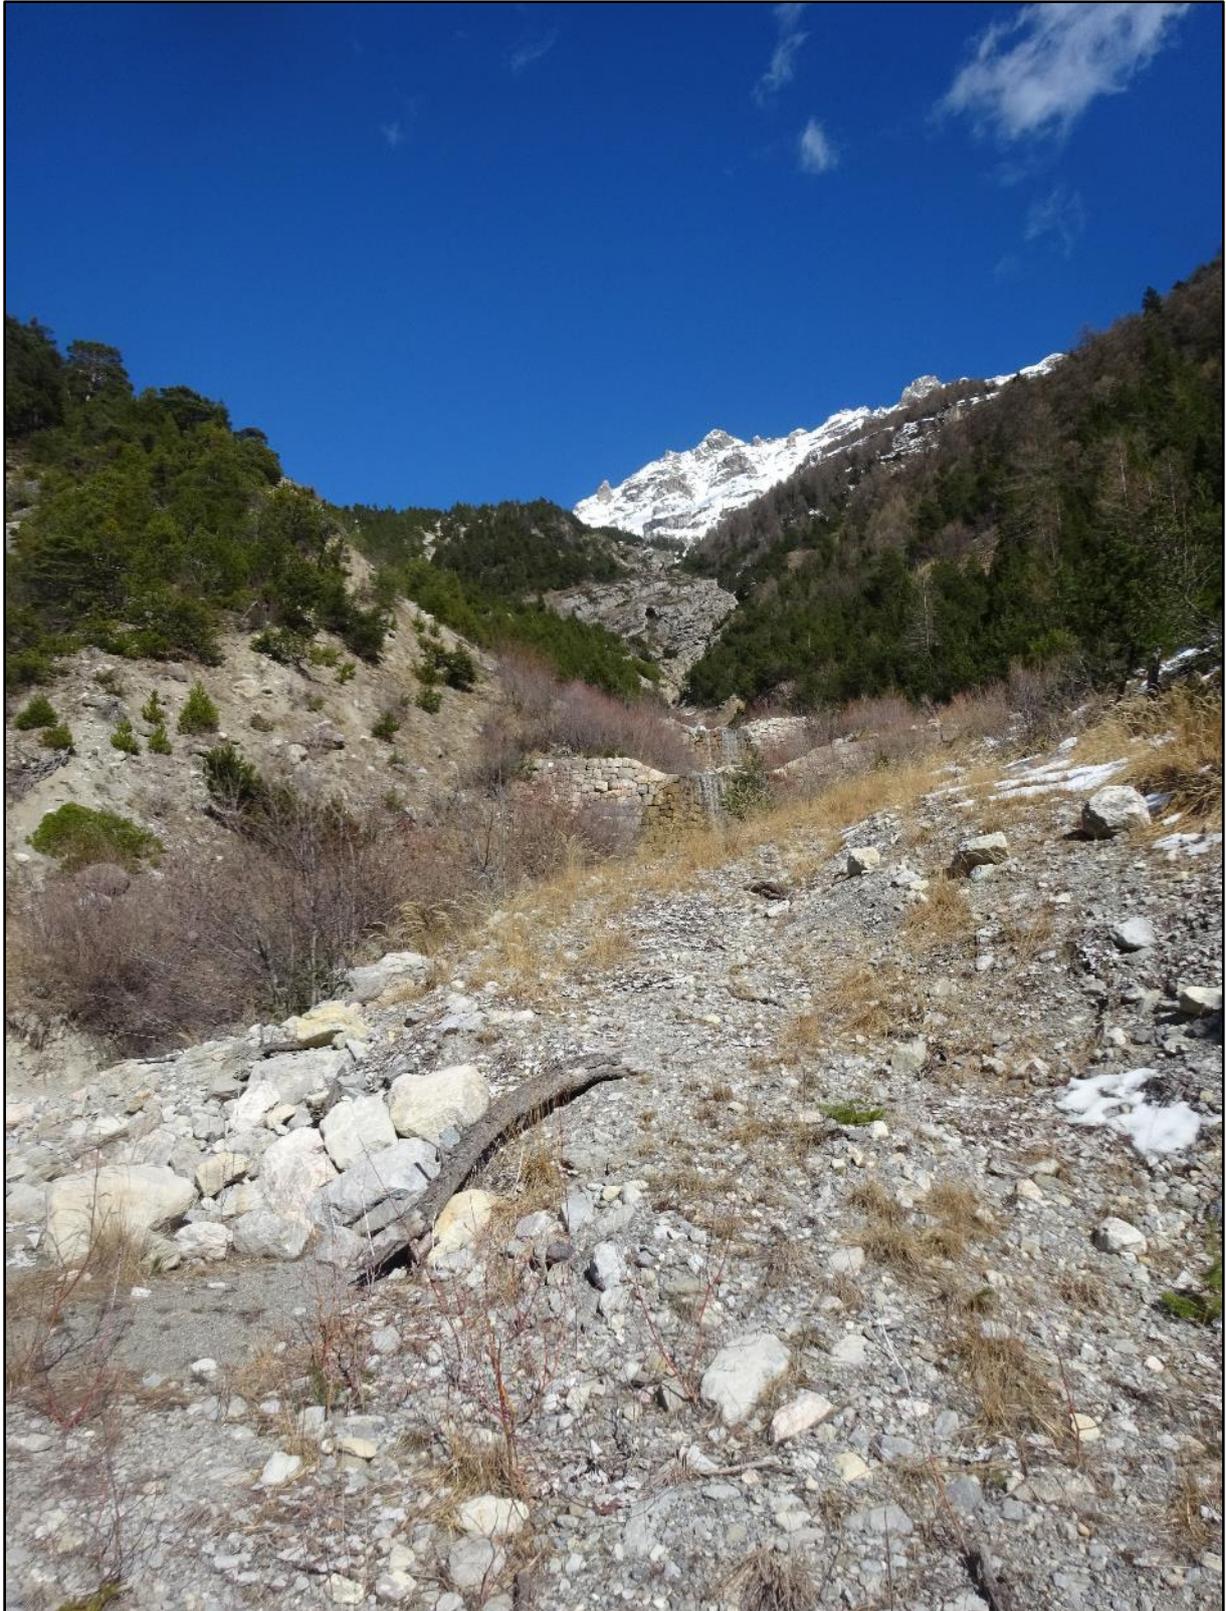
Image 5 : le cours principal du Merdanel

Vue générale du secteur, avec deux autres seuils.

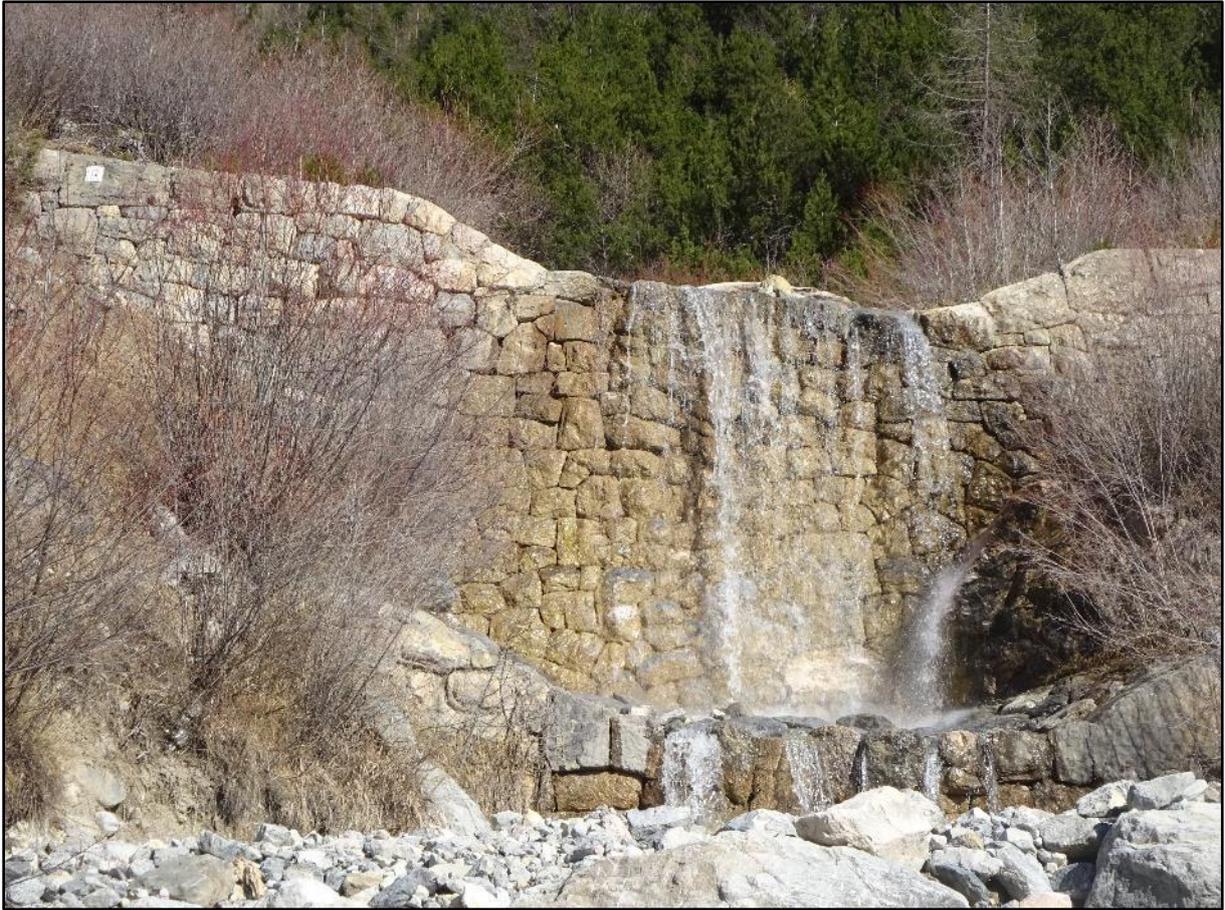
Image 6 : le second seuil au zoom

De loin il est plus beau car il semble entièrement construit en pierres, disposant au-devant d'un plan incliné constitué de blocs ajustés.

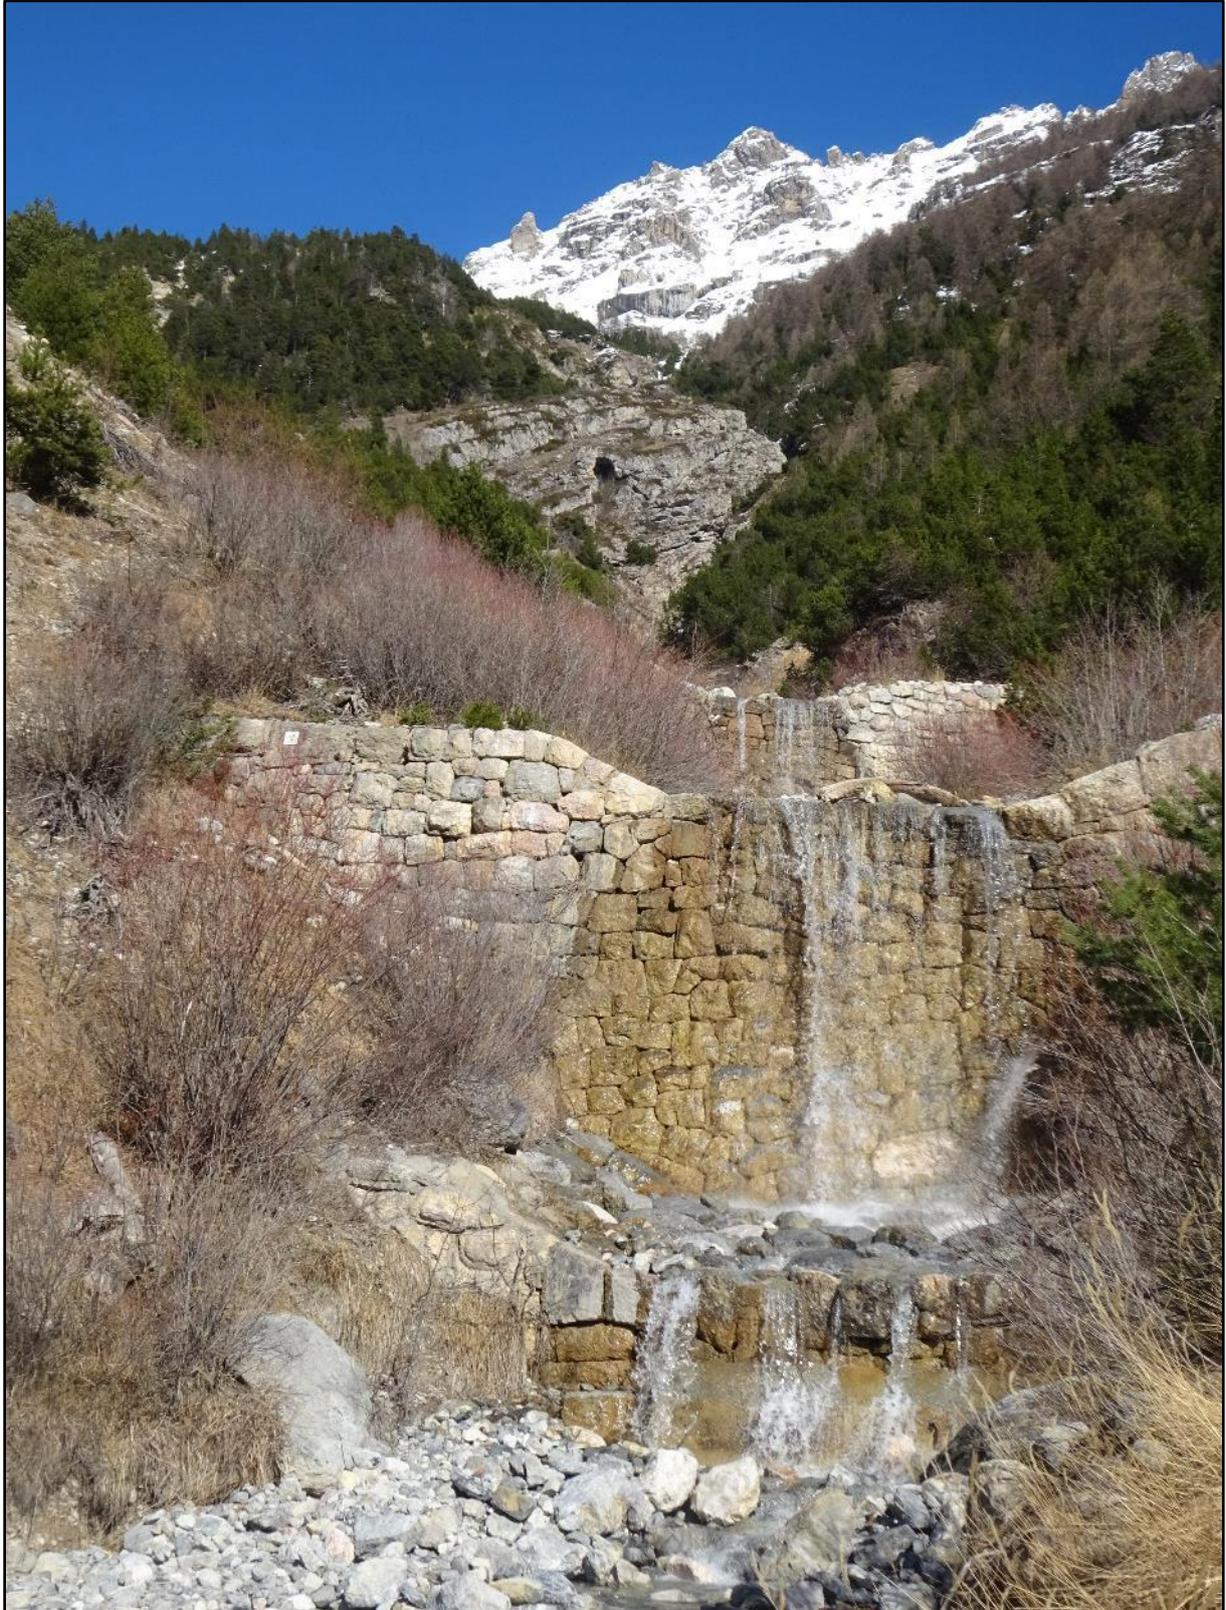
Image 7 : autre vue générale

Où l'on voit les deux seuils. J'y monte.

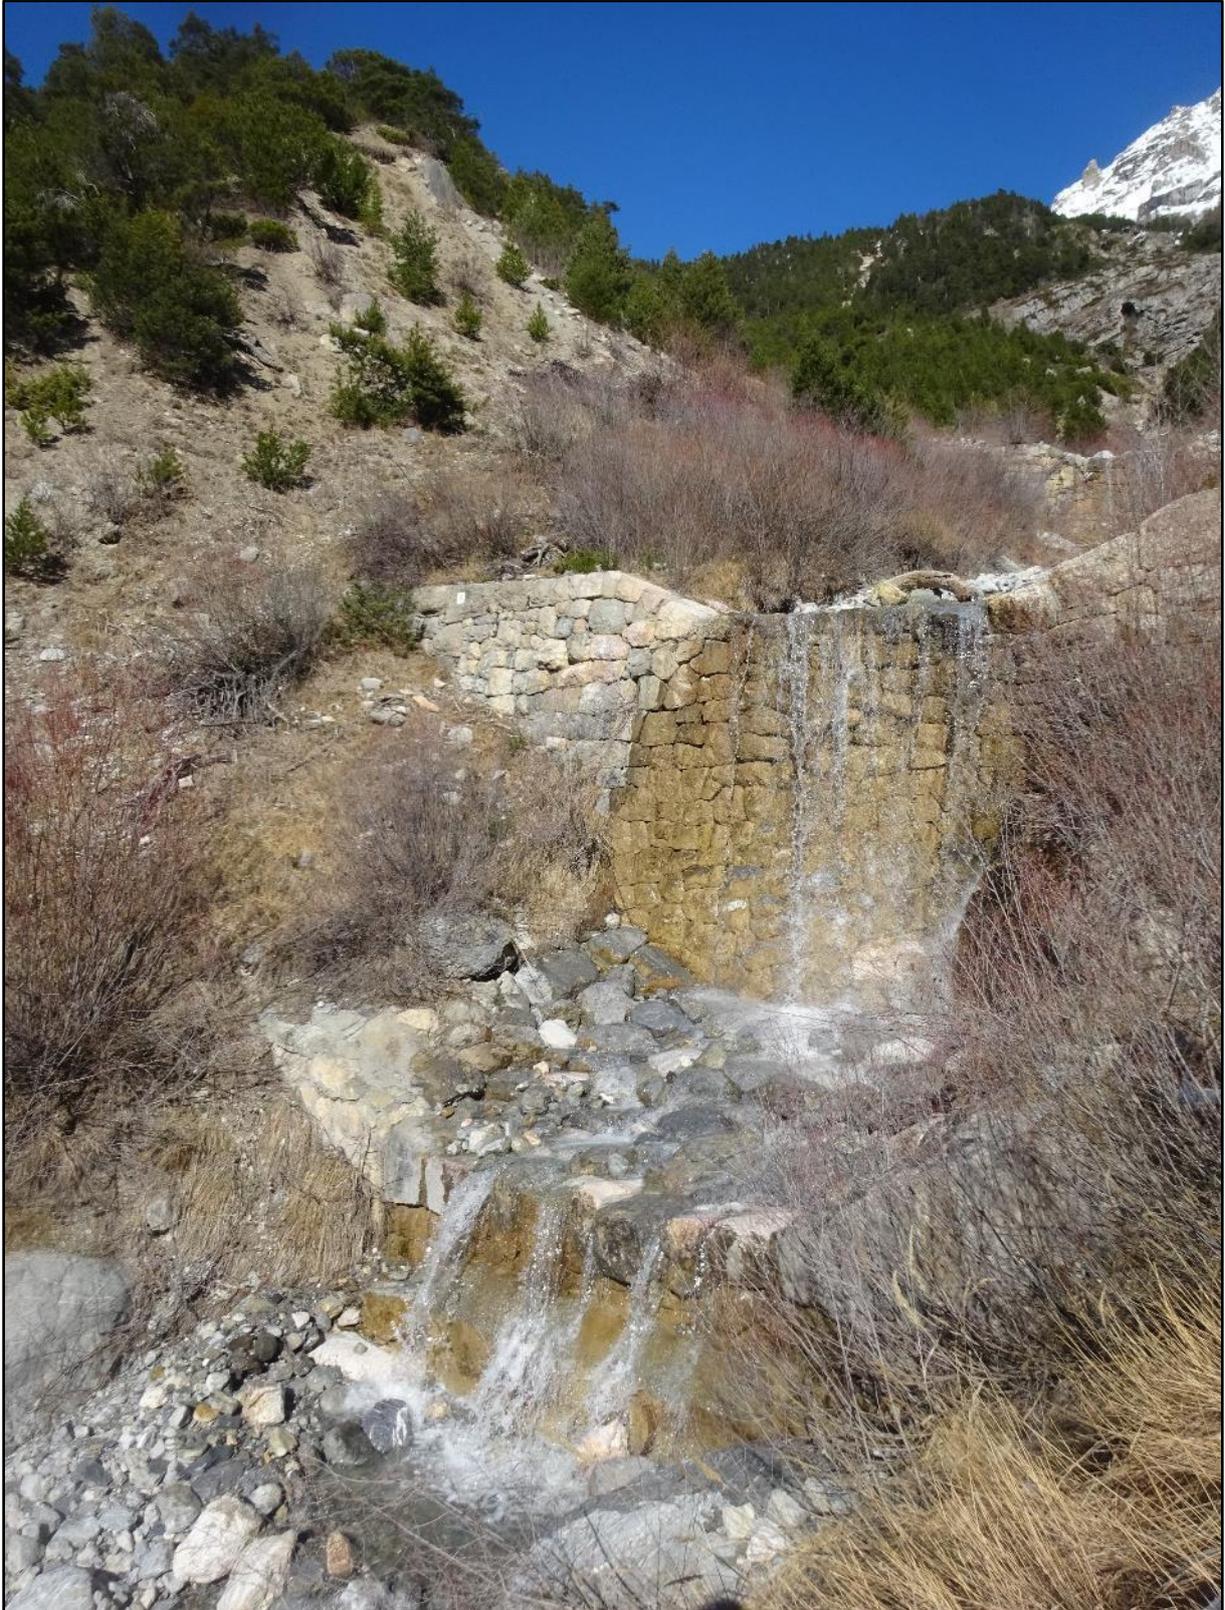
Image 8 : le second seuil

Le seuil et en dessous le contre-seuil, avec entre les deux cette surface dallée.

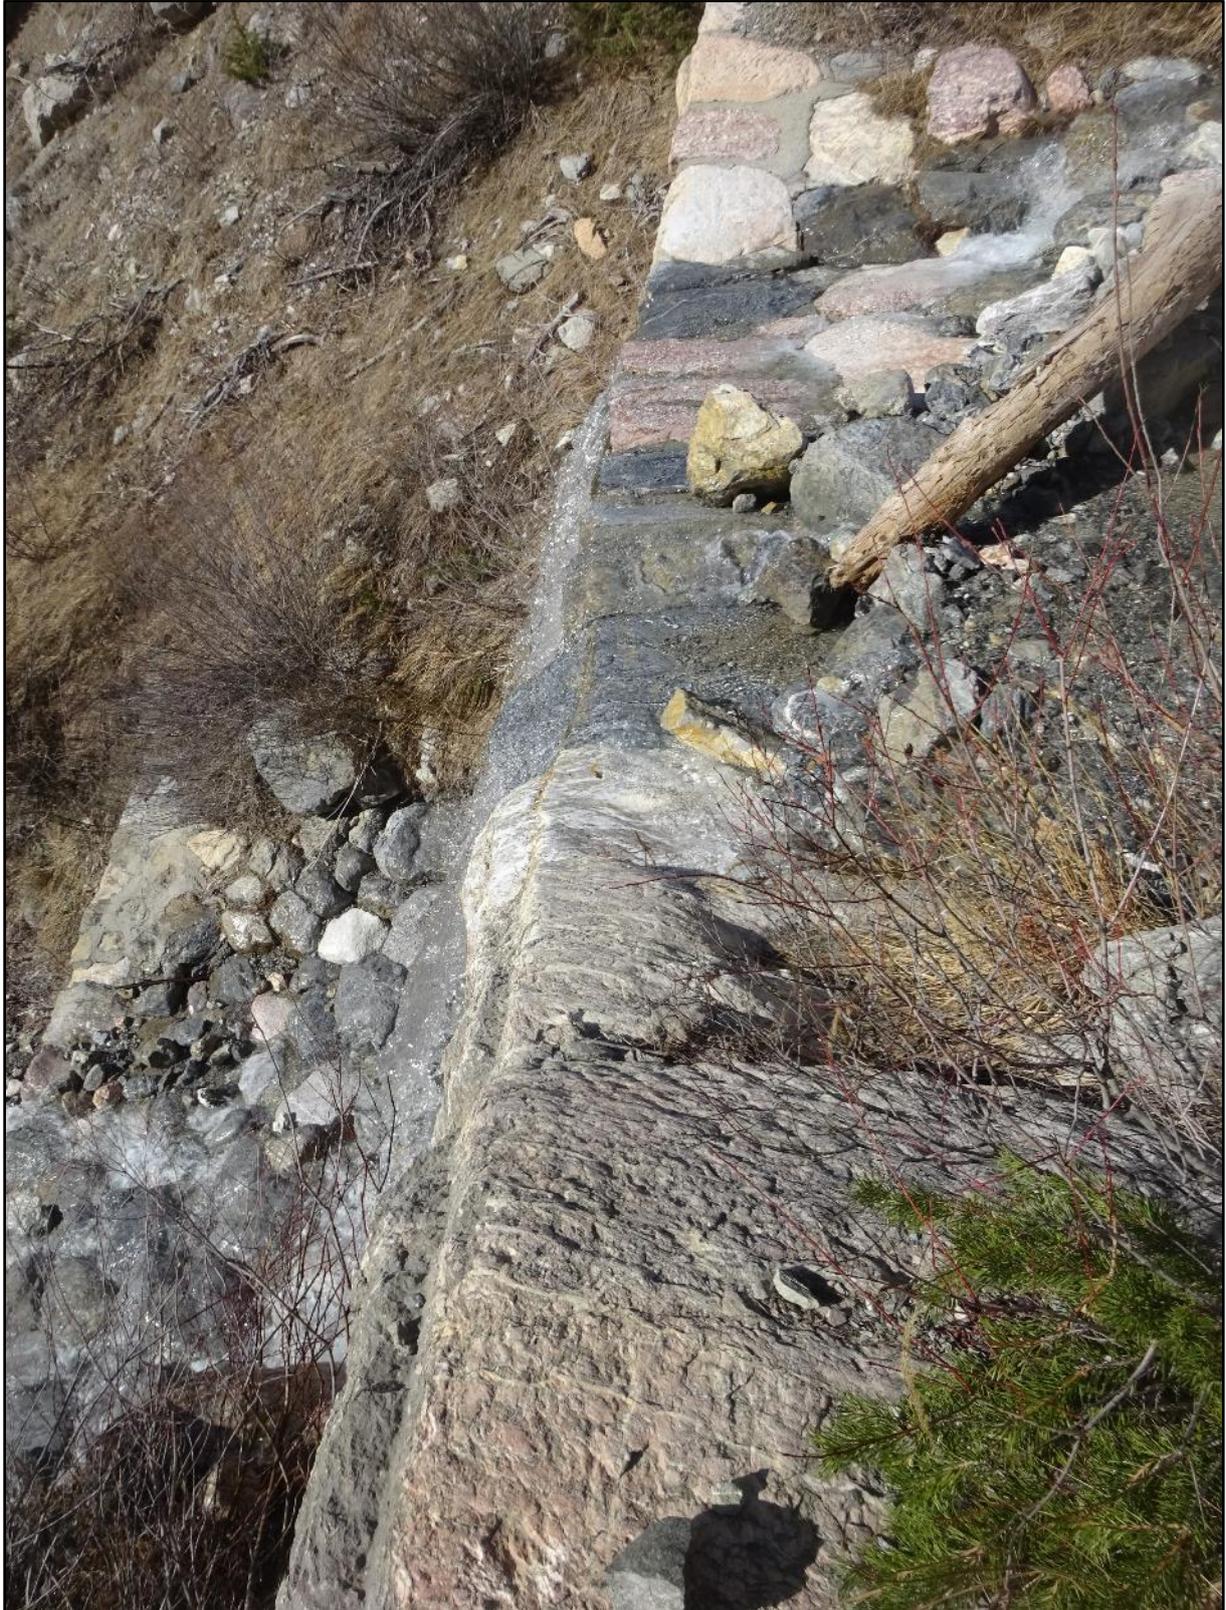
Image 9 : le second seuil

Vu par-dessus, avec de belles pierres de taille. Il n'a pas été endommagé.

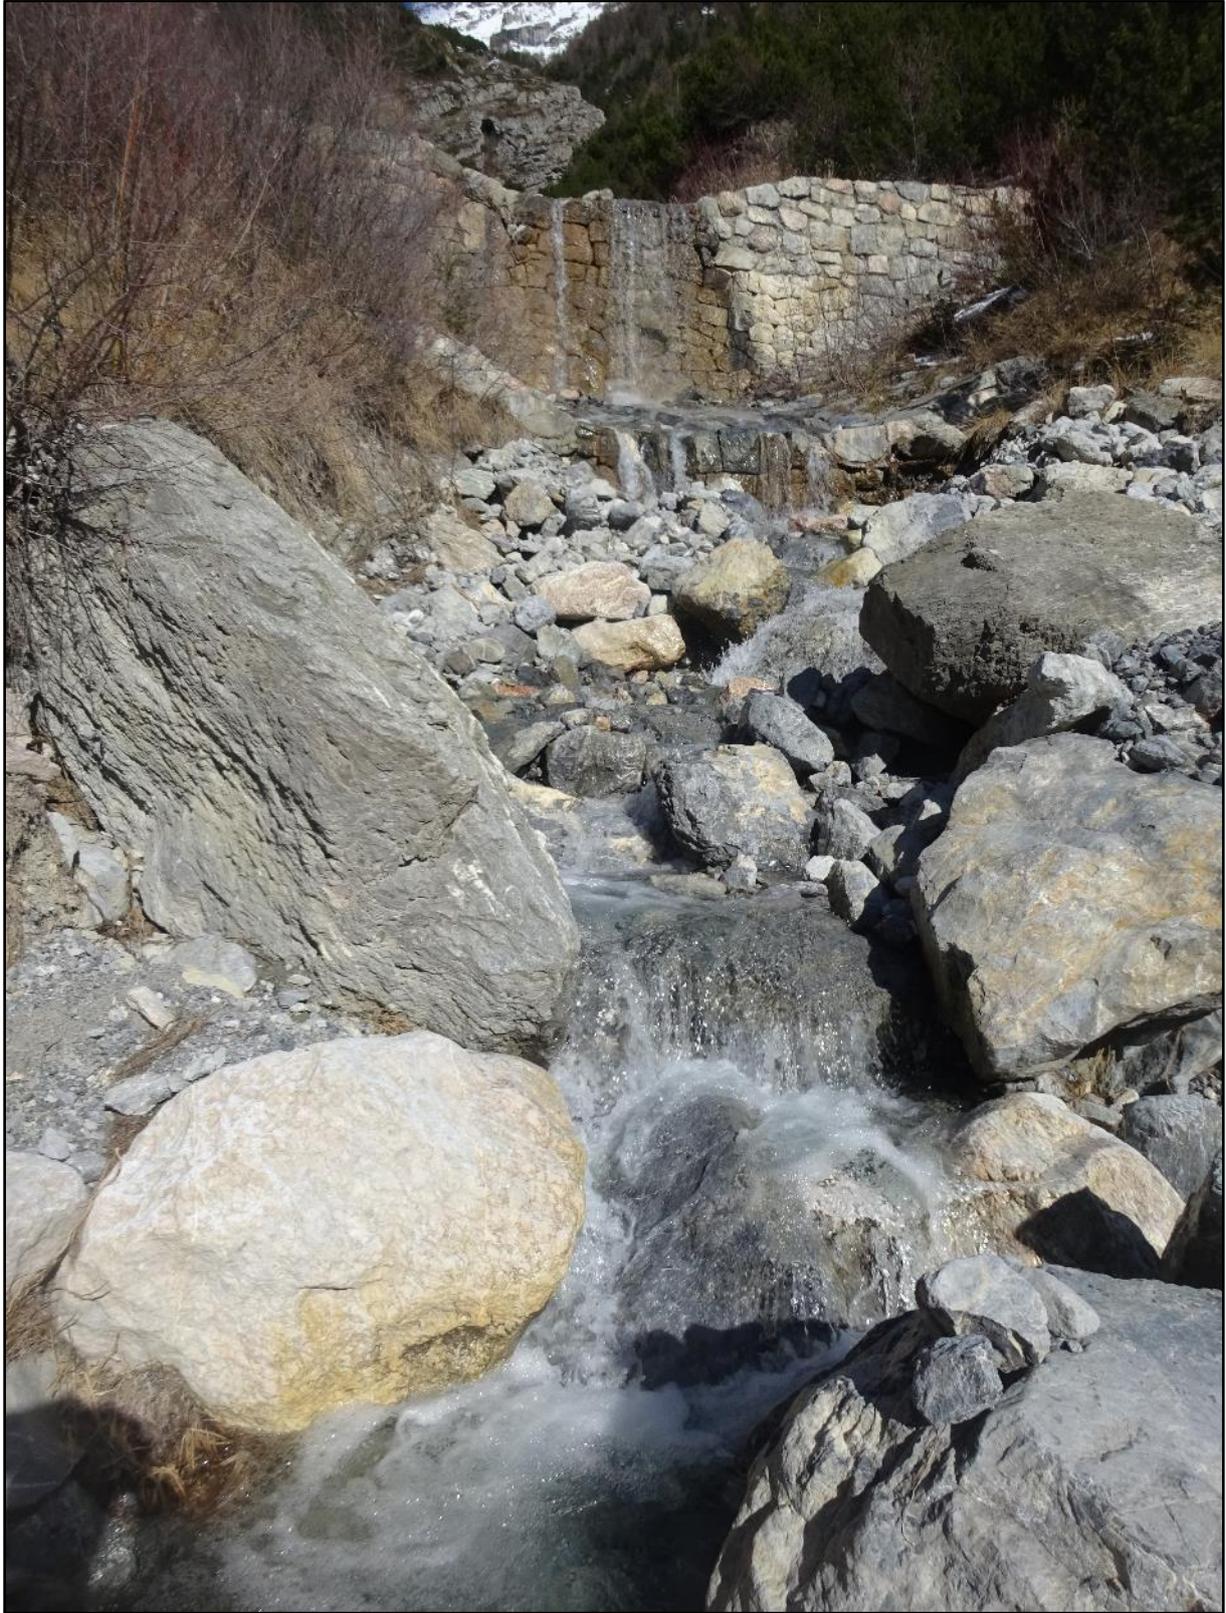
Image 10 : le troisième seuil de loin

Et les blocs entre les deux seuils.

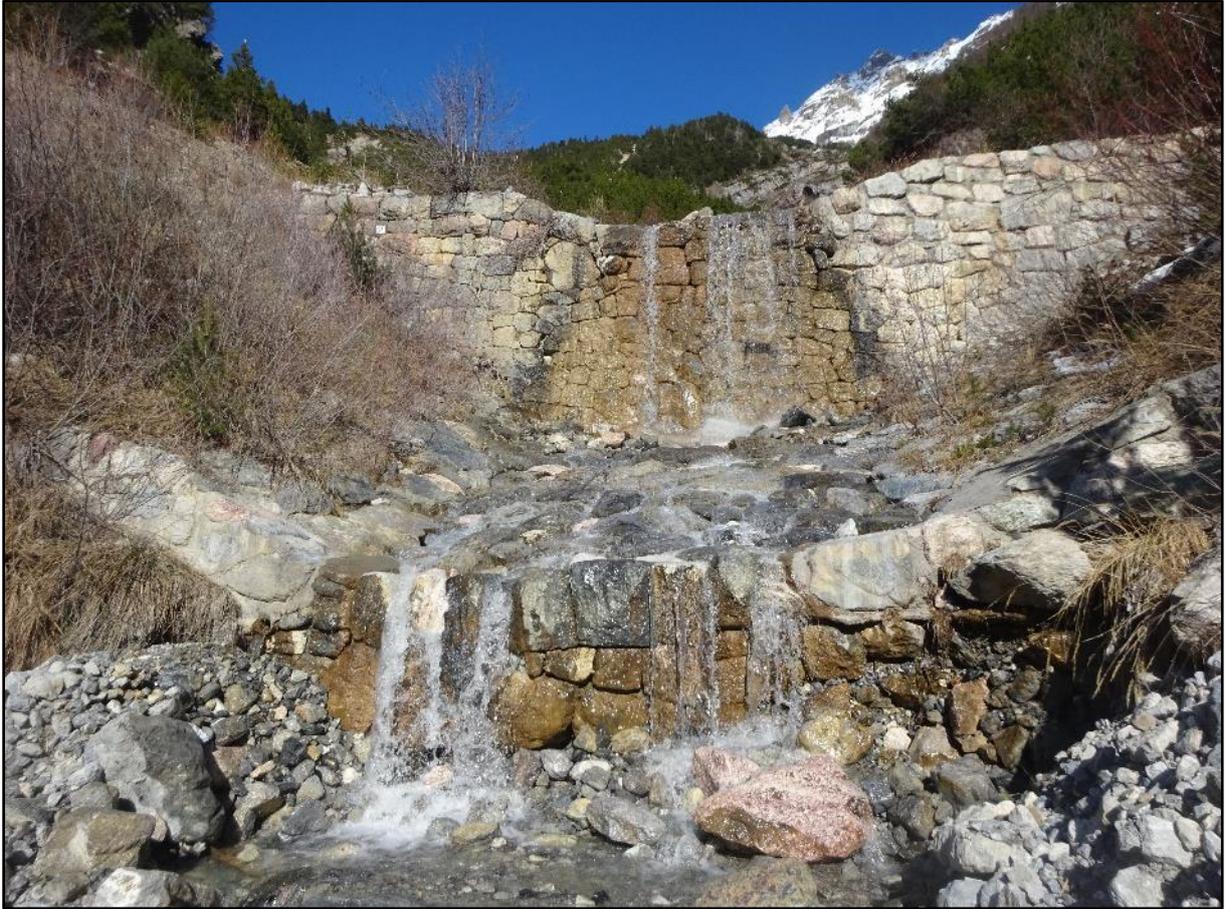
Image 11 : au pied du troisième seuil

Même système, mais surtout le mur de la rive gauche a été remanié : pierres redispesées et liées par du béton.

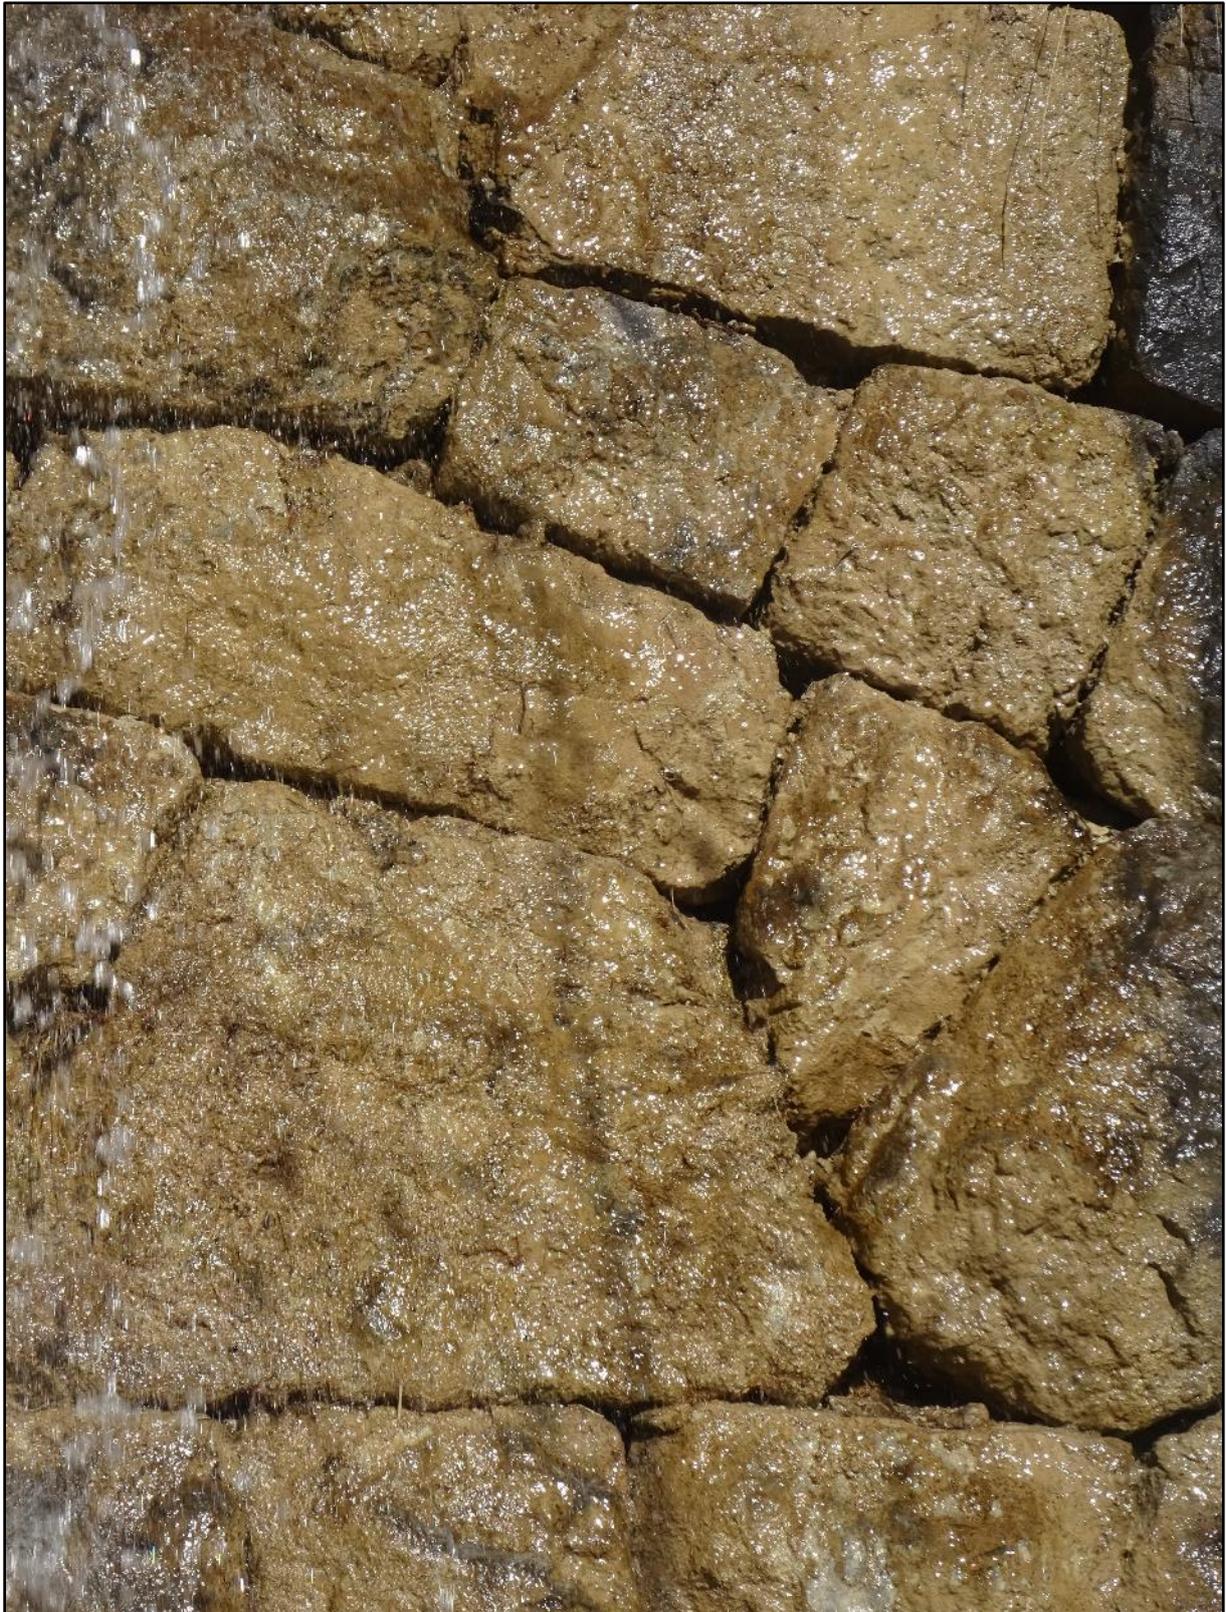
Image 12 : travail d'agencement et de calage des pierres

La partie ancienne vue de très près.

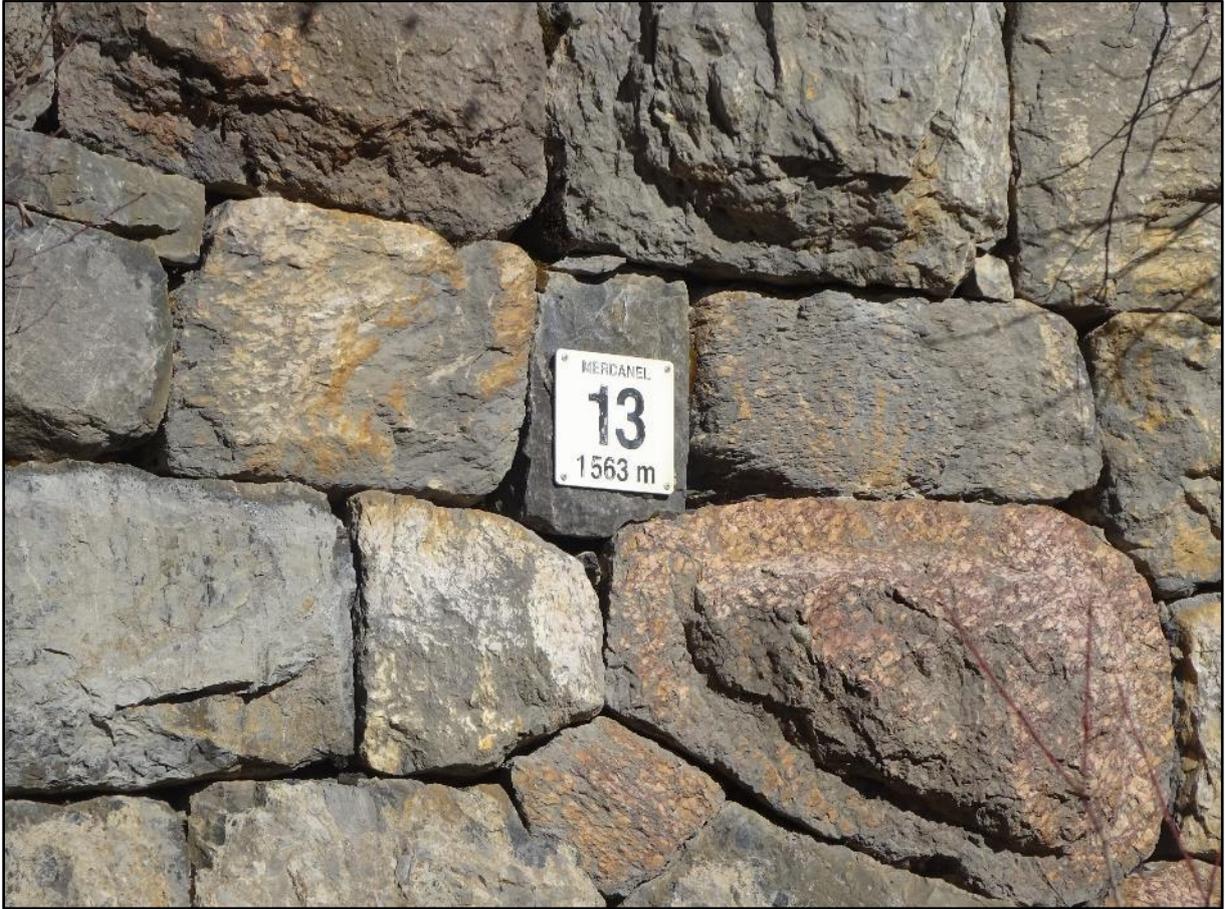
Image 13 : le travail de la pierre

Agencement mais aussi travail sur la pierre elle-même lissée à sa périphérie.

Ce seuil est situé à l'arrivée d'un affluent en rive droite.
