107. L'impact des inondations autour des Demoiselles du Merdanel (2)

Olivier Peyre, mars 2024

Arrivé sur la partie haute du torrent du Merdanel, l'objectif est maintenant de voir dans quel état sont les seuils identifiés et d'en découvrir d'autres s'il y a lieu.

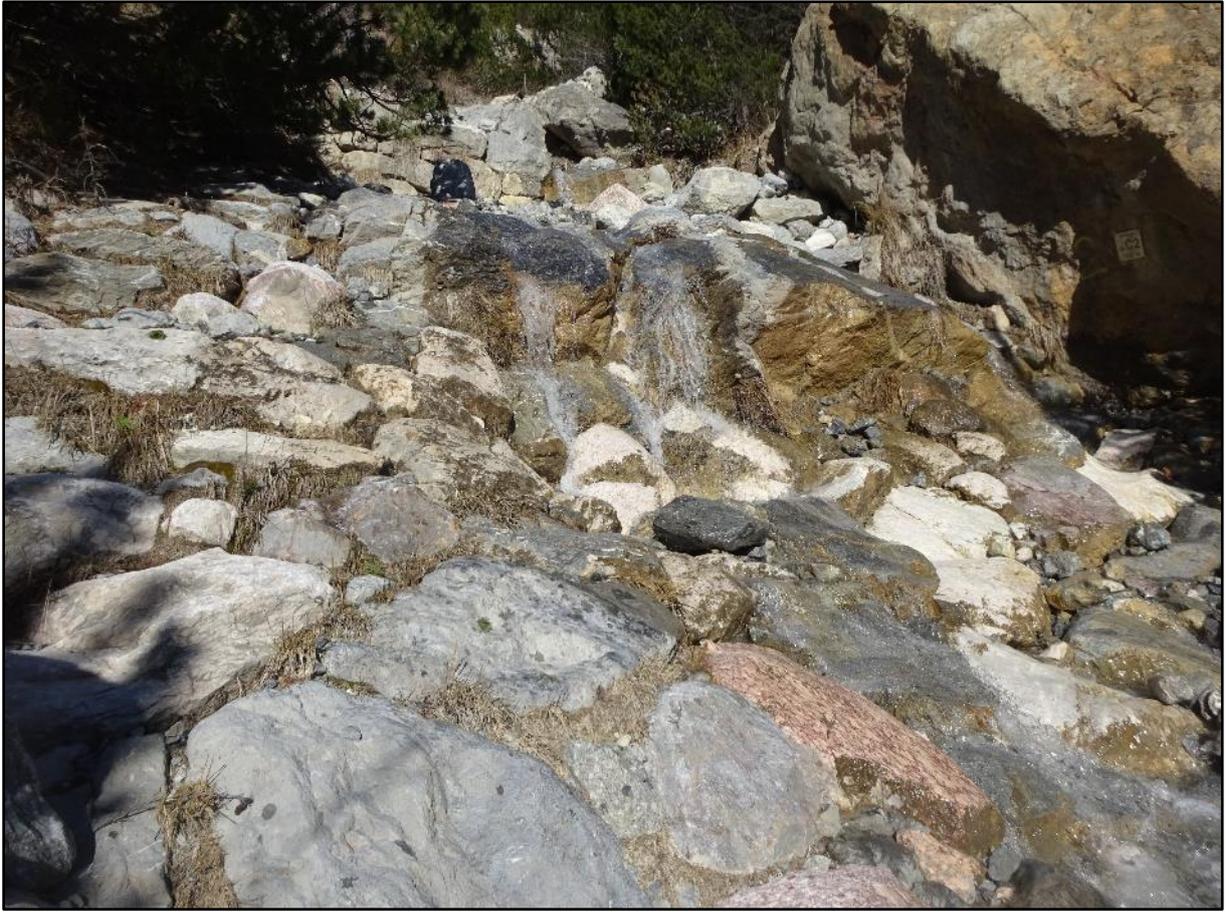
Image 15 : un dallage

Une surface dallée en pente entre deux seuils.

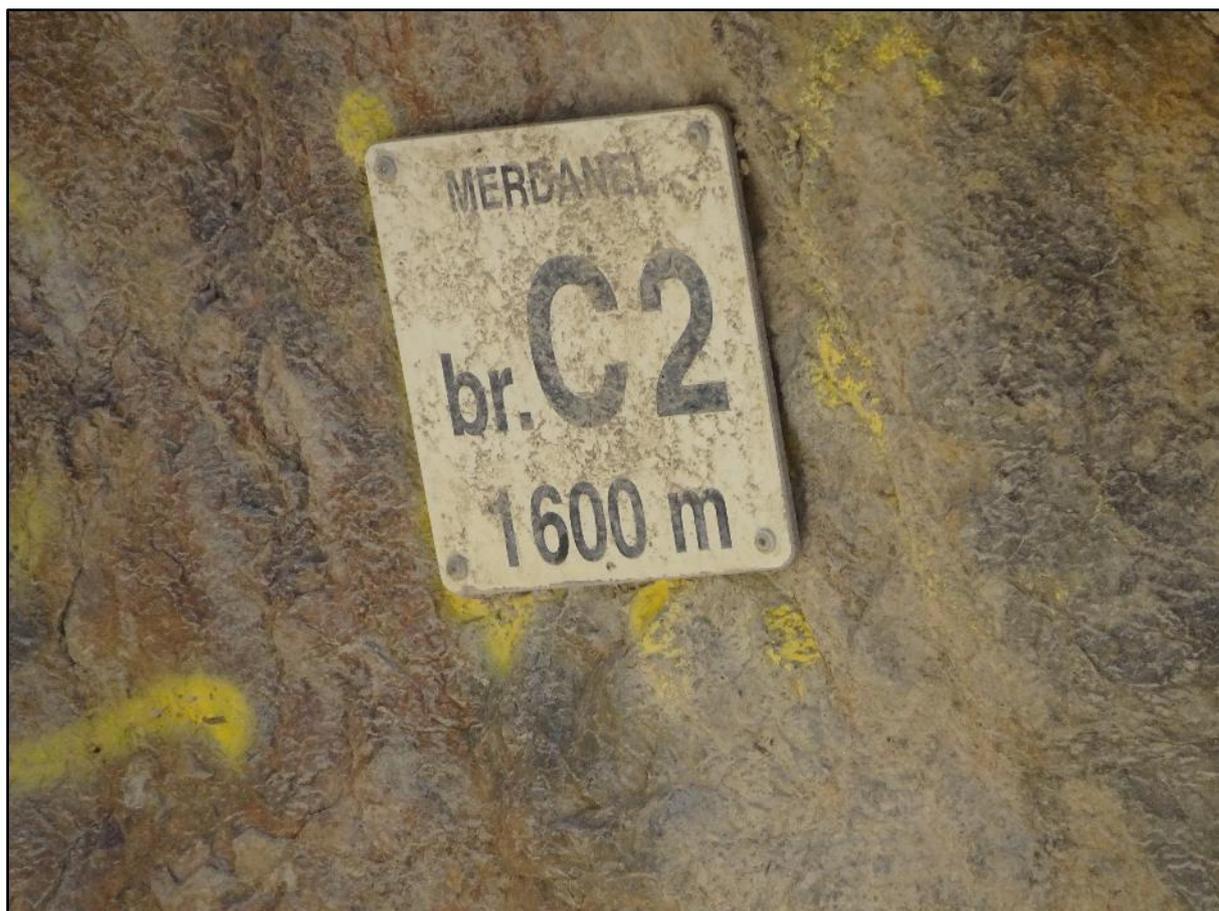
Image 16 : rocher bien éclaboussé

Le passage de la crue se lit encore sur ce rocher bien éclaboussé.

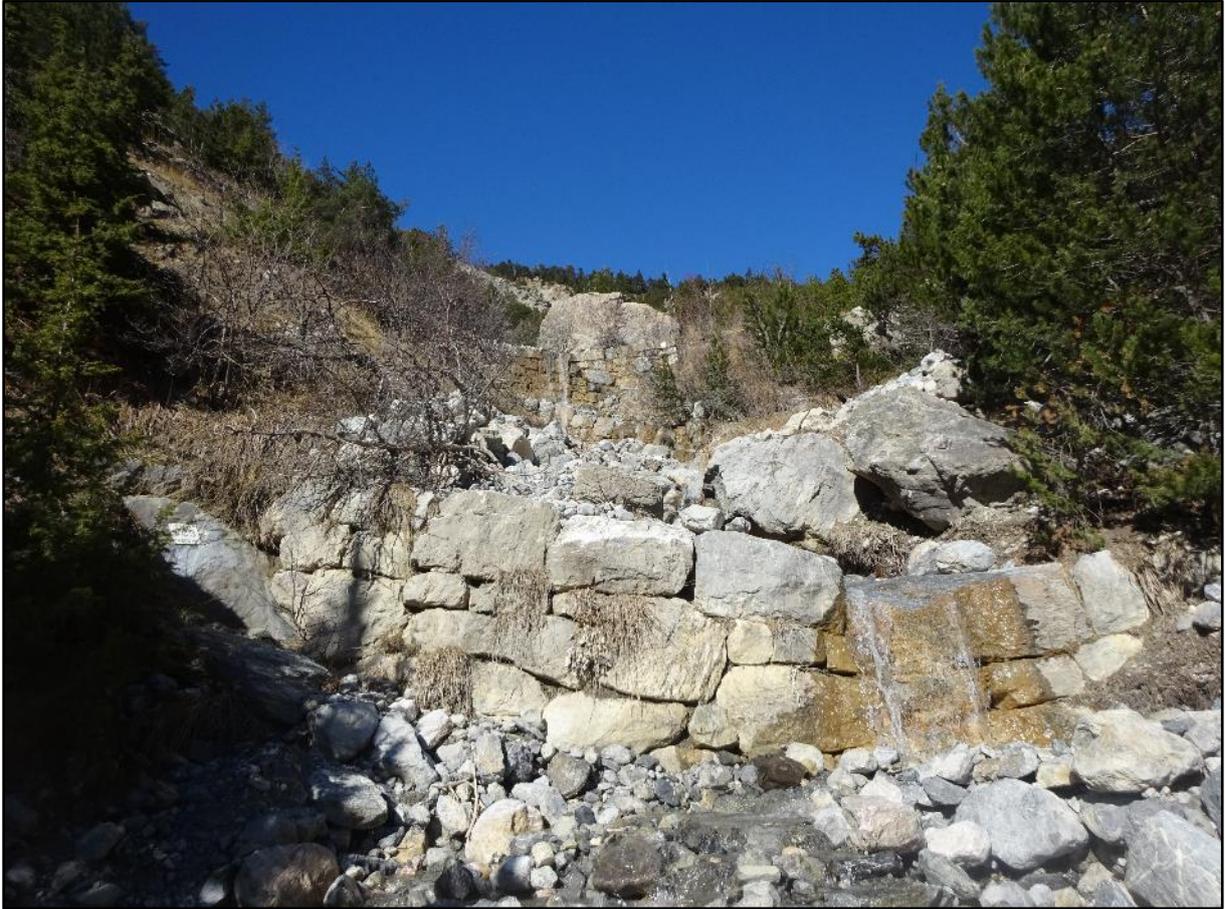
Image 17 : deux seuils successifs

Toujours en montant dans cet affluent assez raide.

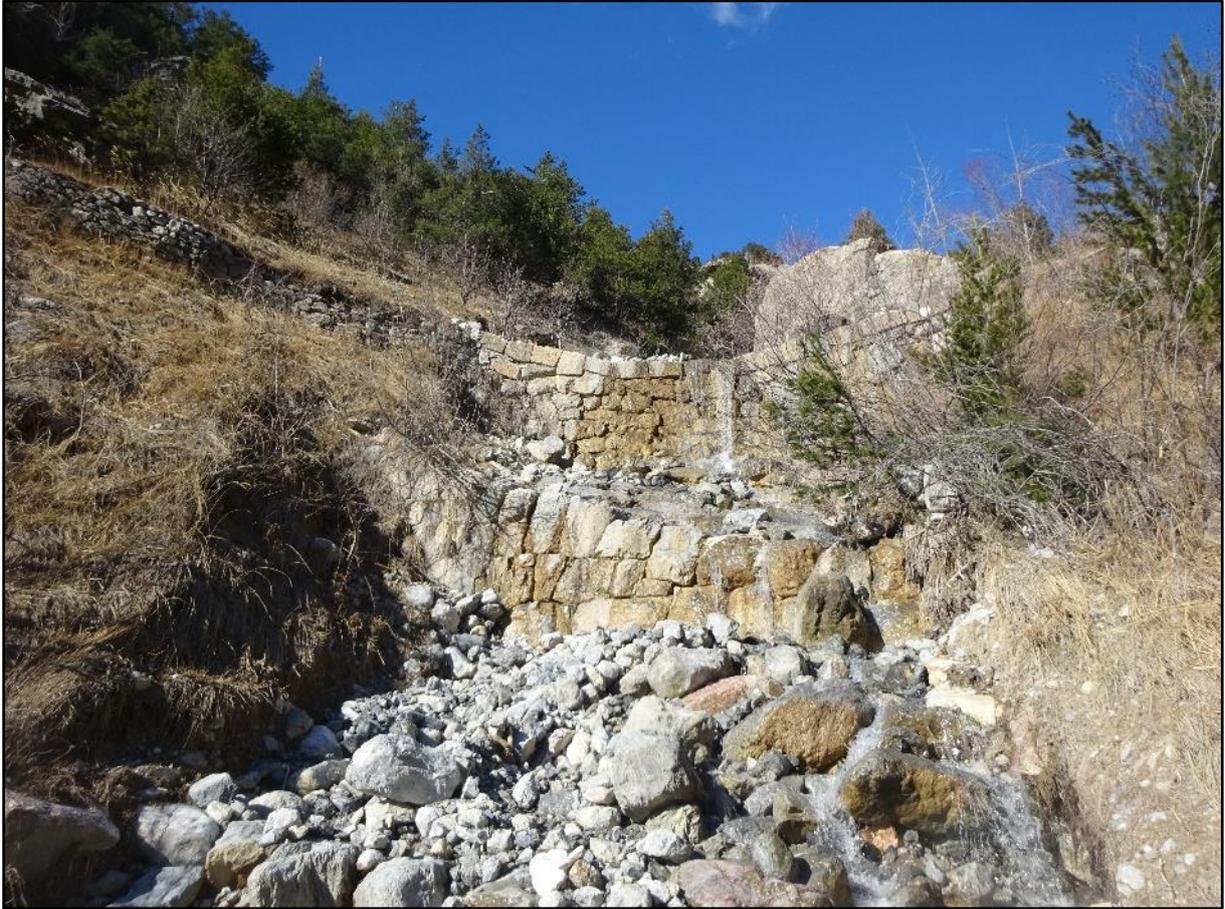
Image 18 : le seuil qu'on voyait

De plus bas je ne voyais pas le premier seuil incliné qui se poursuit dans la terre.

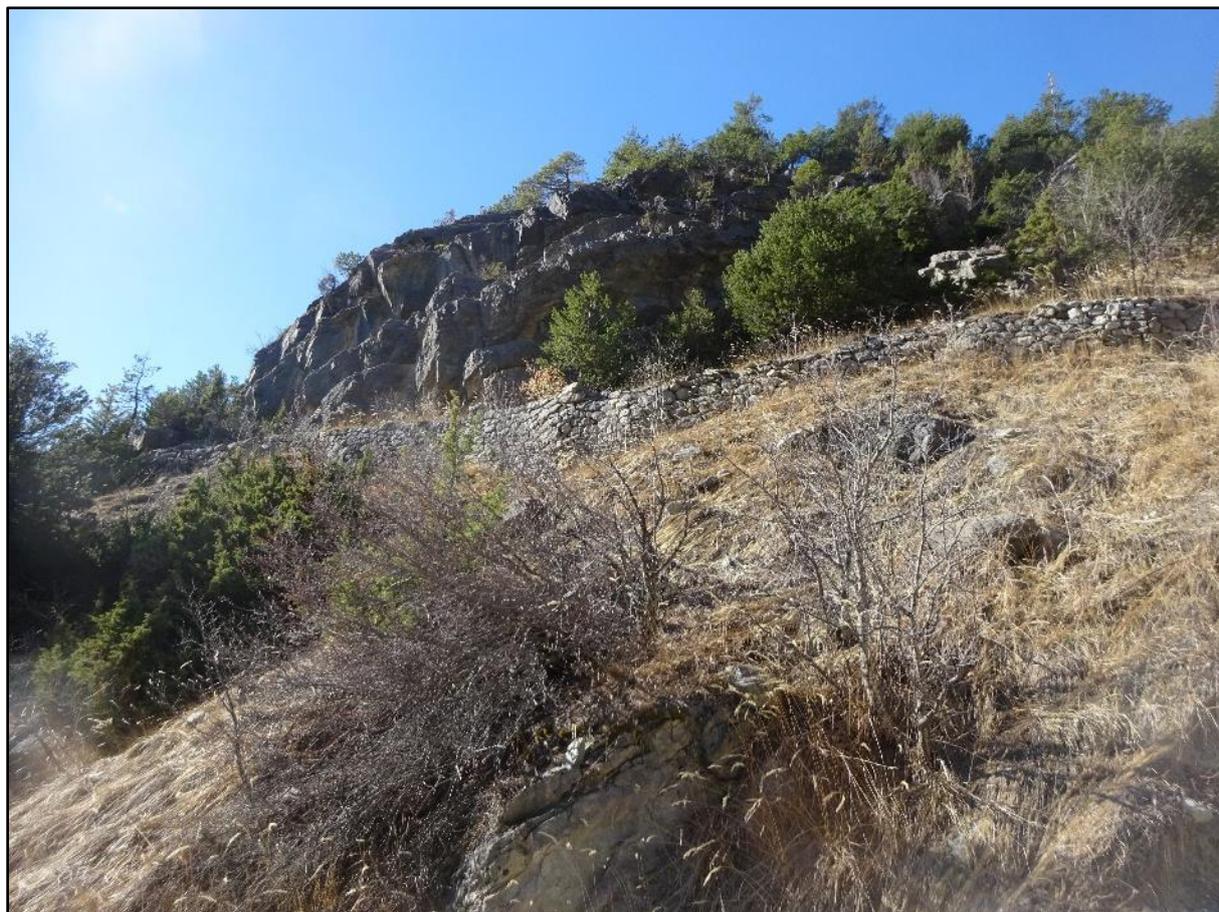
Image 19 : un long mur

A gauche en montant, c'est le mur de soutènement du sentier qui mène sous les Demoiselles coiffées.

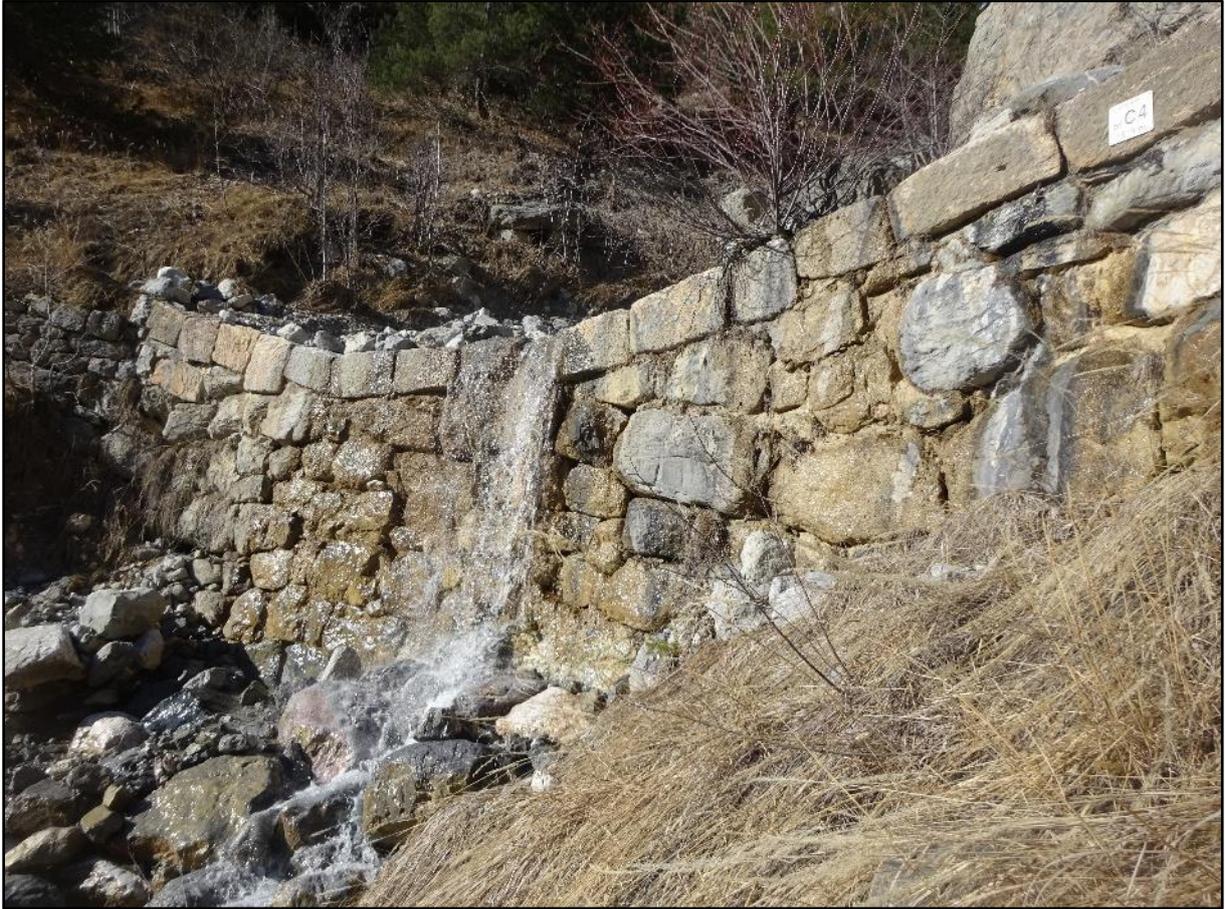
Image 20 : seuil couvert de pierres de taille

Seuil rehaussé de belles pierres, plus esthétiques et plus efficaces.

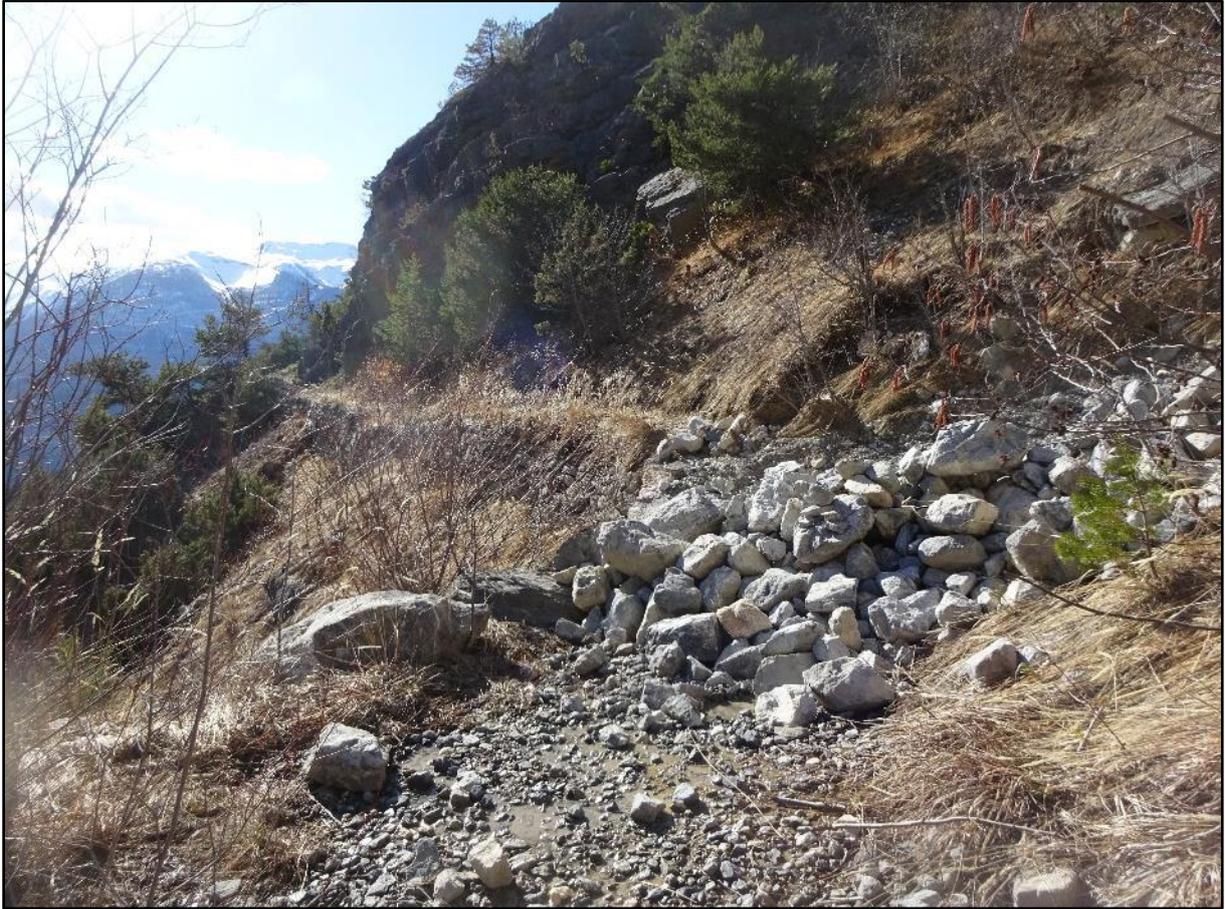
Image 21 : le seuil et la crue

Dépôt de pierres au passage de la dernière crue sur le cheminement qui avait été carrossable jusque-là depuis la cabane forestière.

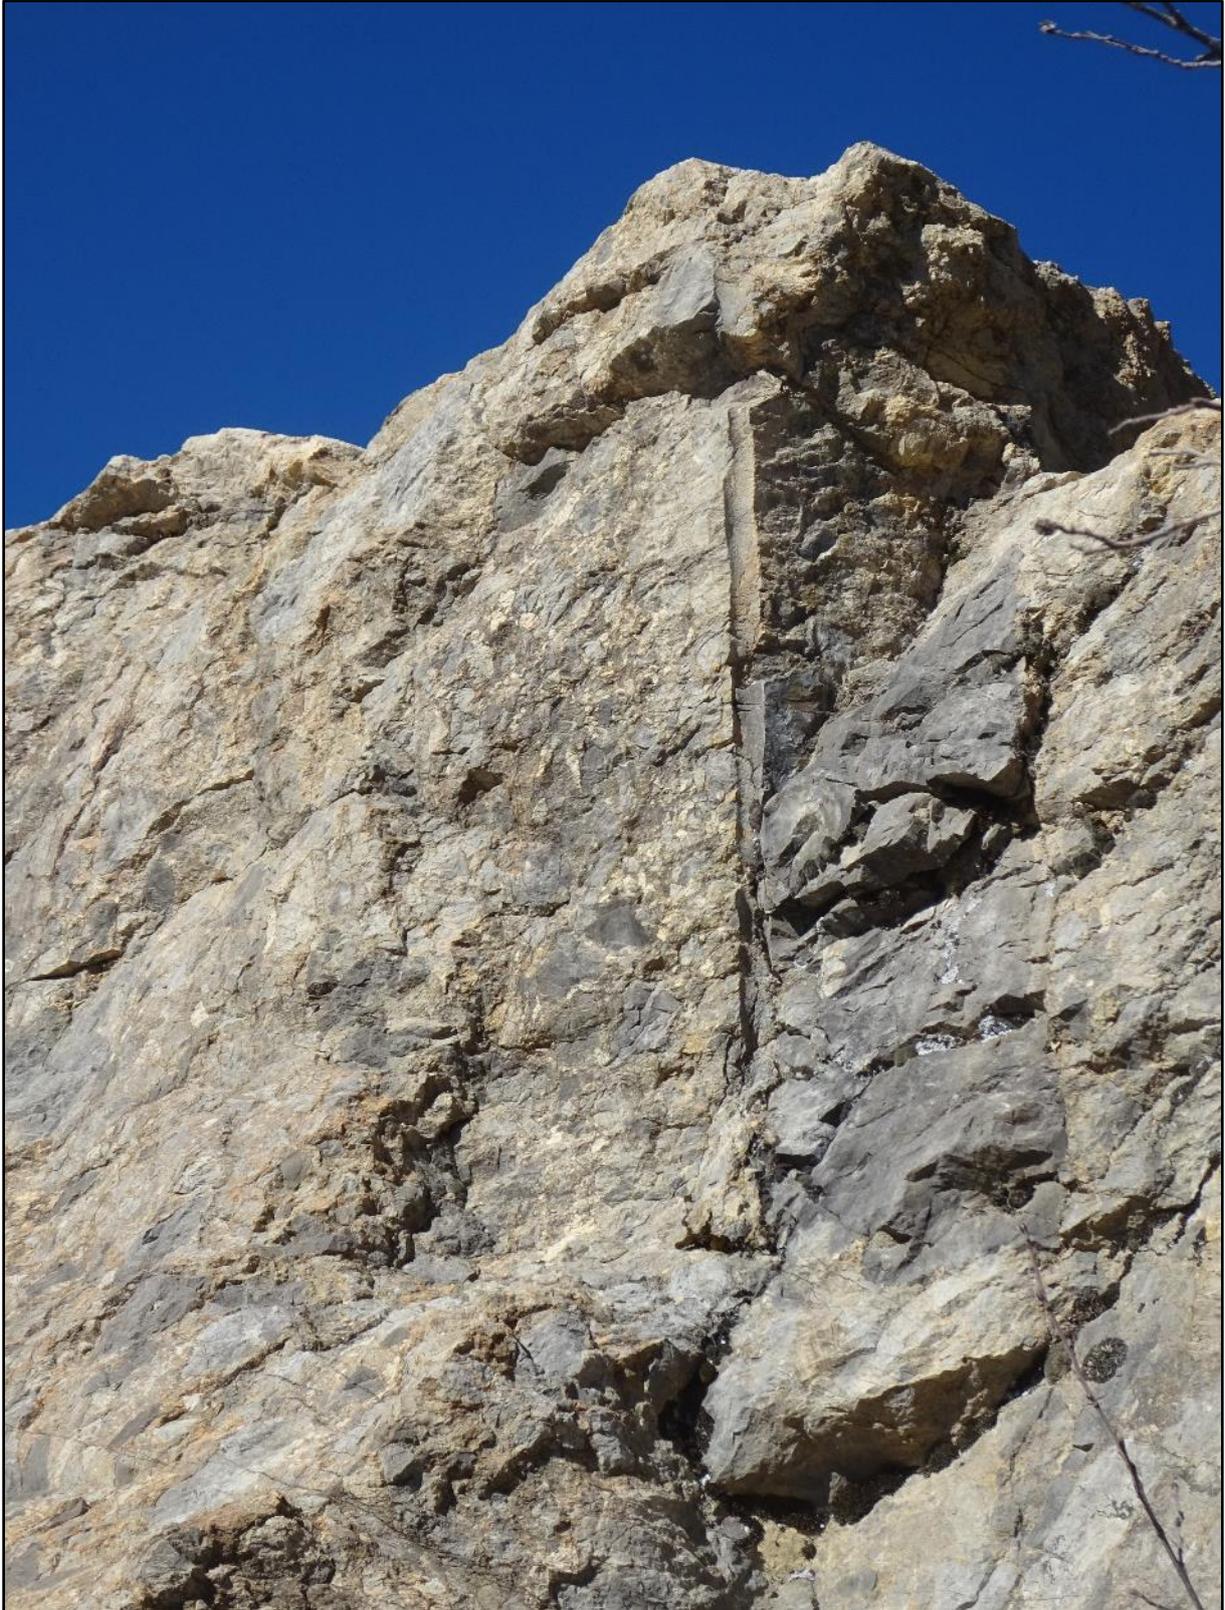
Image 22 : coup de barre à mine

Plusieurs témoignages de l'emploi de la barre à mine et d'explosif pour stabiliser ce très gros bloc juste au-dessus du seuil.

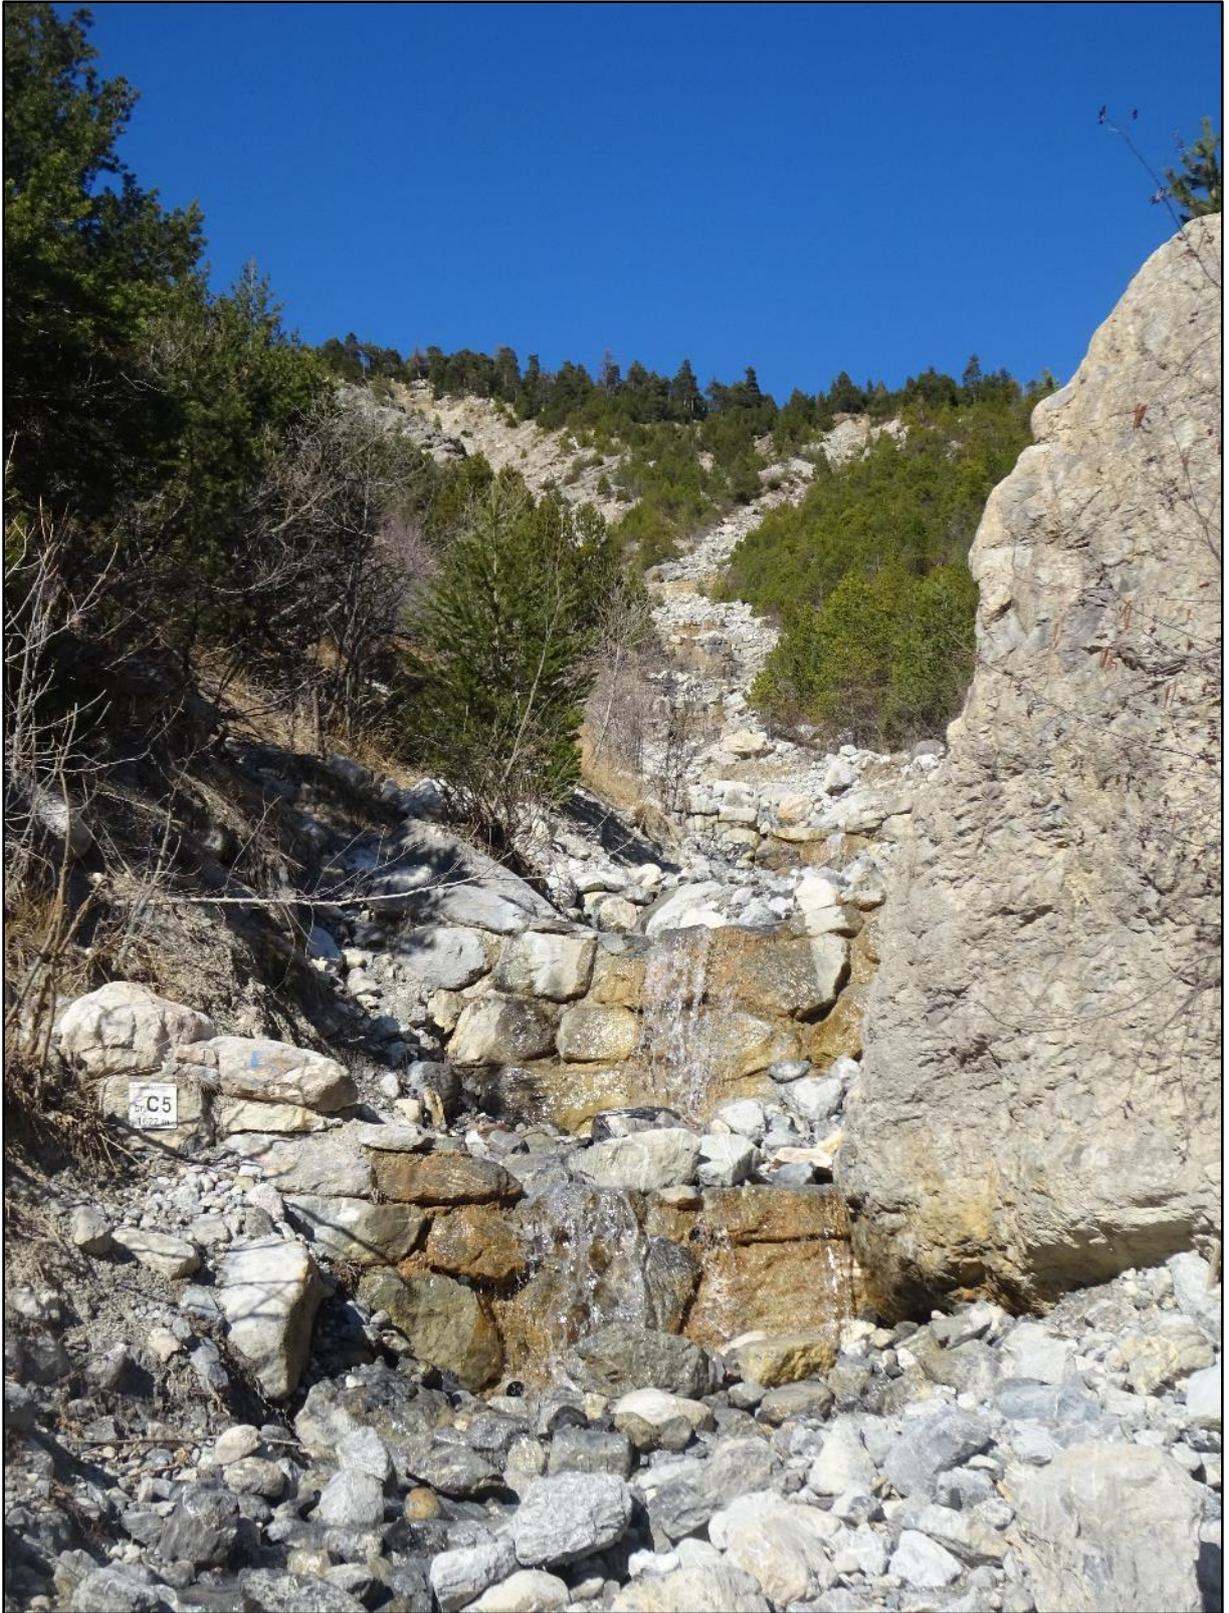
Image 23 : succession de petits seuils

A côté du gros bloc. En zoomant sur l'image on observe 7 seuils jusqu'au plus haut situé au confluent des deux petits torrents. La plaque indique 1622 m, mais plutôt que de monter je prends le sentier horizontal allant sous les Demoiselles coiffées.

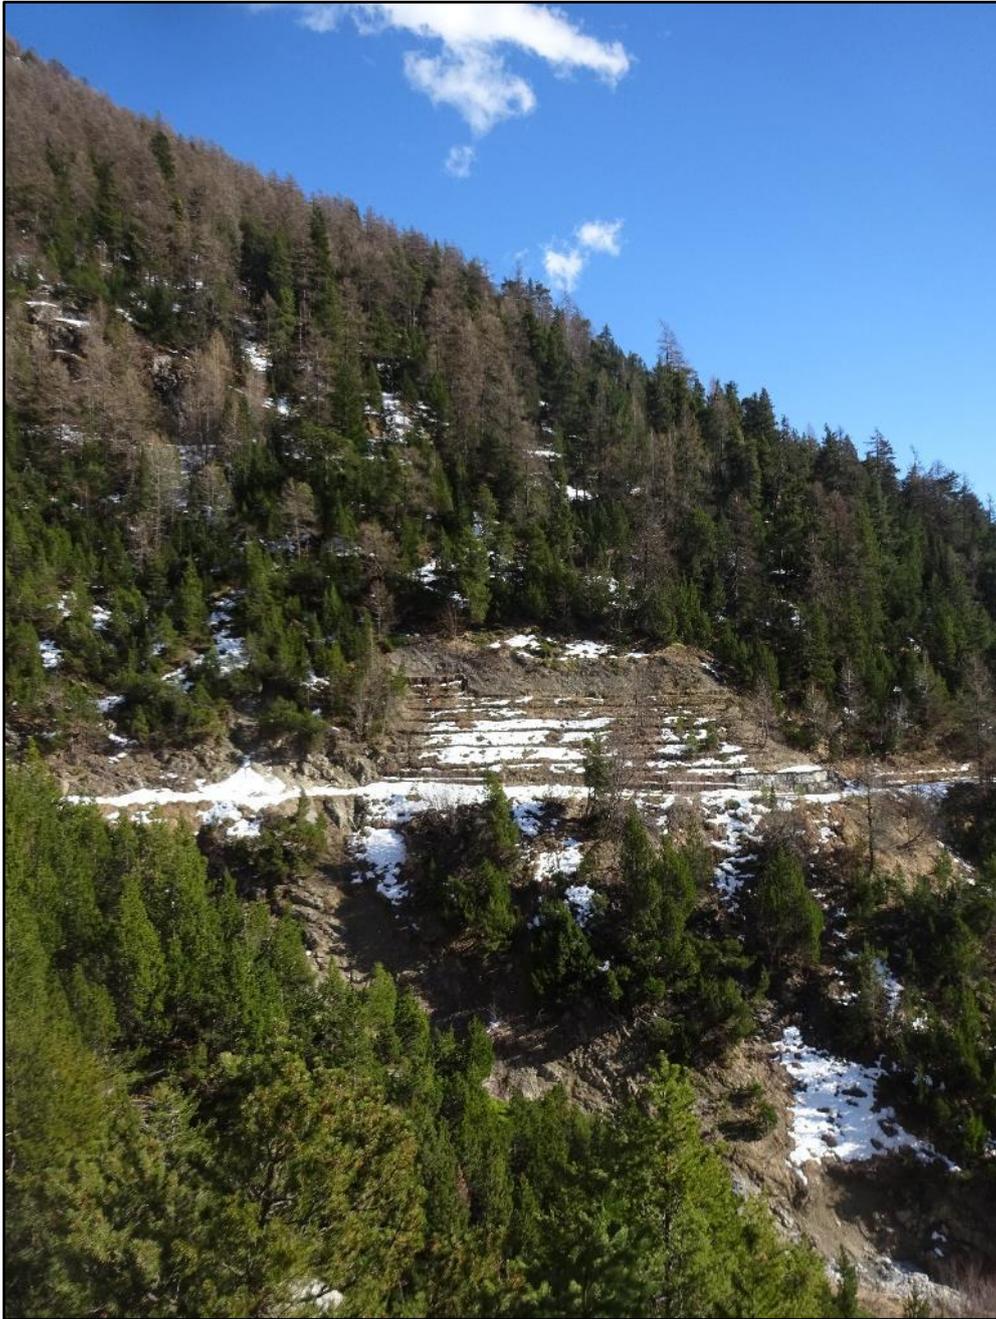
Image 24 : en face

La piste venant de la cabane forestière et des ouvrages plus récents pour la protéger. Je poursuis sur le sentier en direction des Demoiselles coiffées.
