21. Accéder aux Traverses de St-Clément et à la Durance

Olivier Peyre, janvier 2024

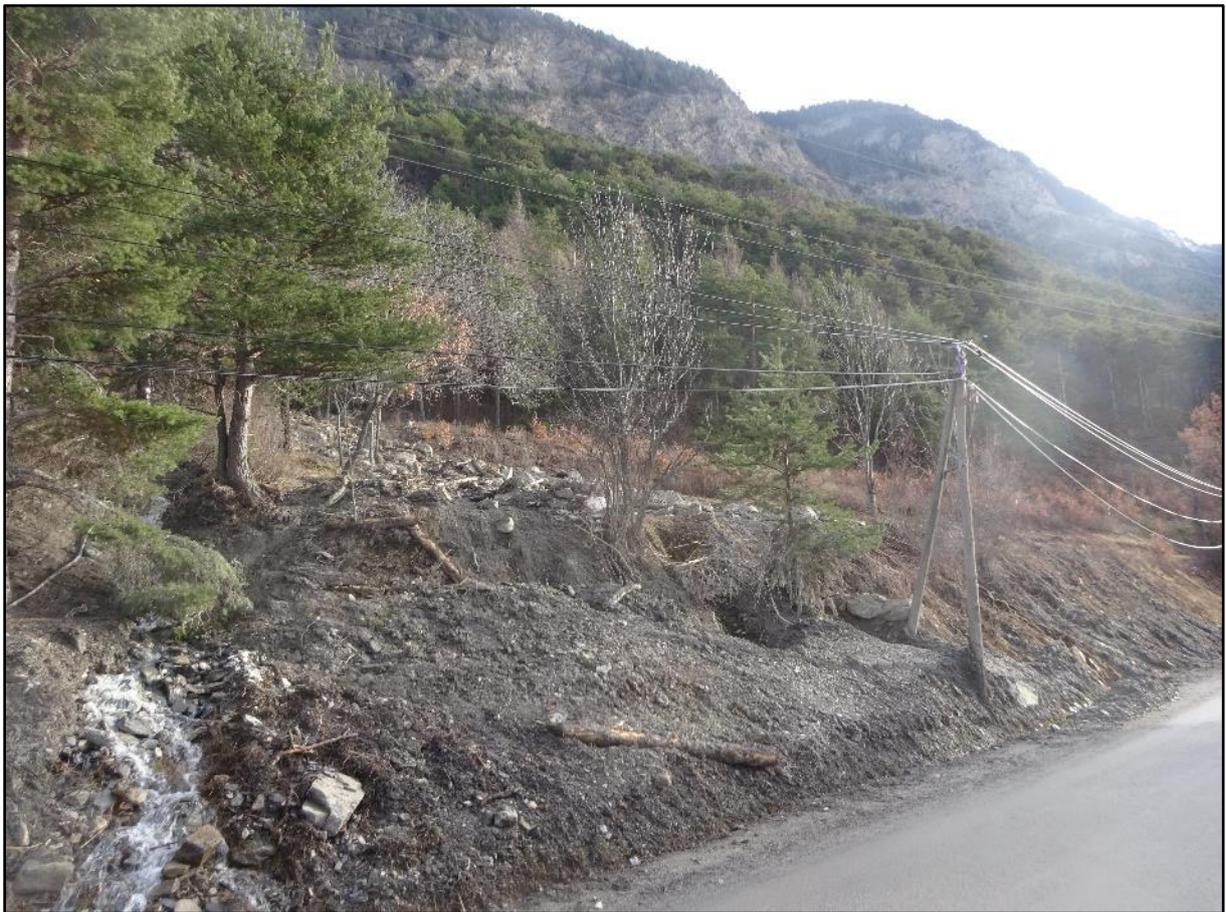
Image 2 : ou celle-ci

Cette coulée s'est répandue en deux parties, là c'est la partie principale.

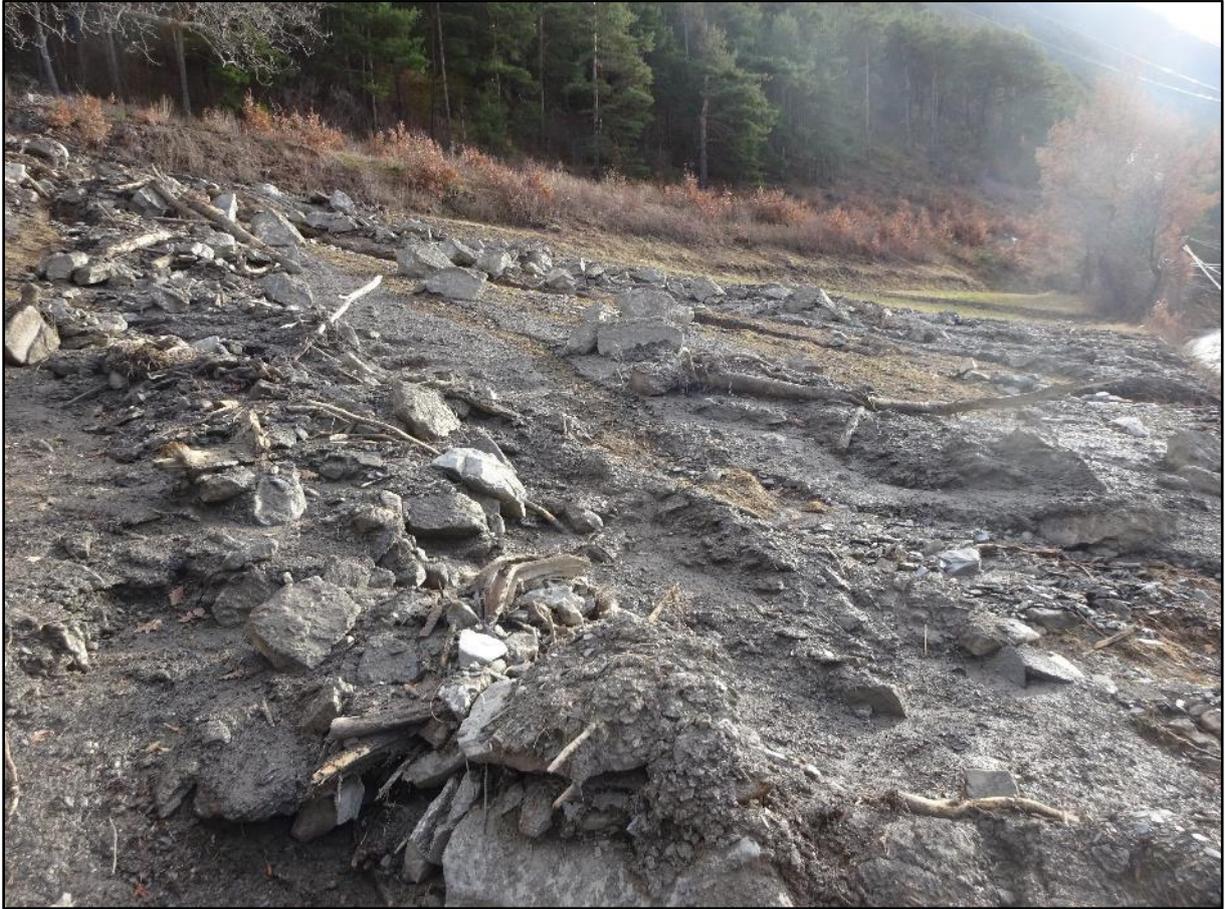
Image 3 : en montant dans le pré

Les pierres sont assez grosses et elles ne sont pas arrondies. Elles ont des angles tranchants, n'ayant pas été longuement roulées dans le fond d'un cours d'eau.

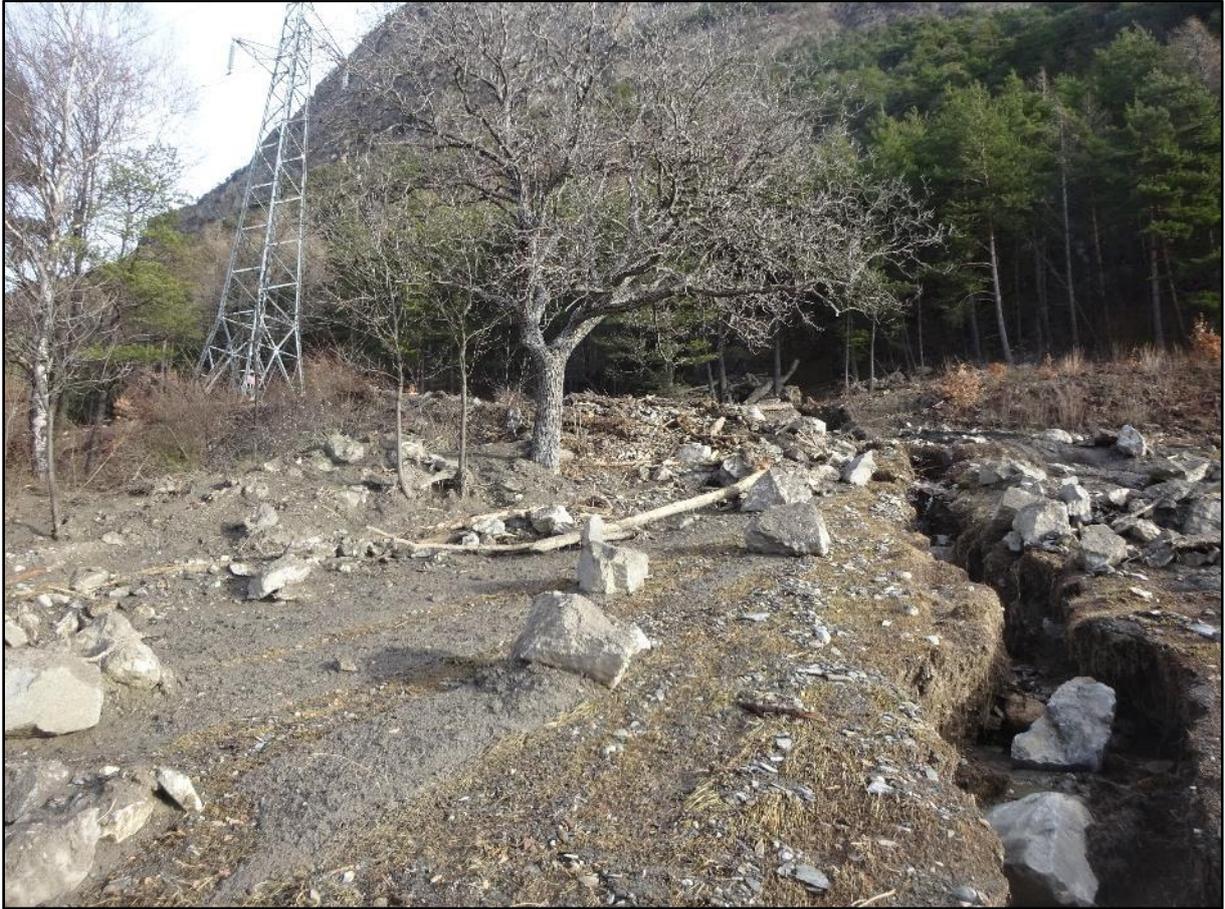
Image 4 : un noyer dans la boue

La ravine habituelle et des blocs de pierre.

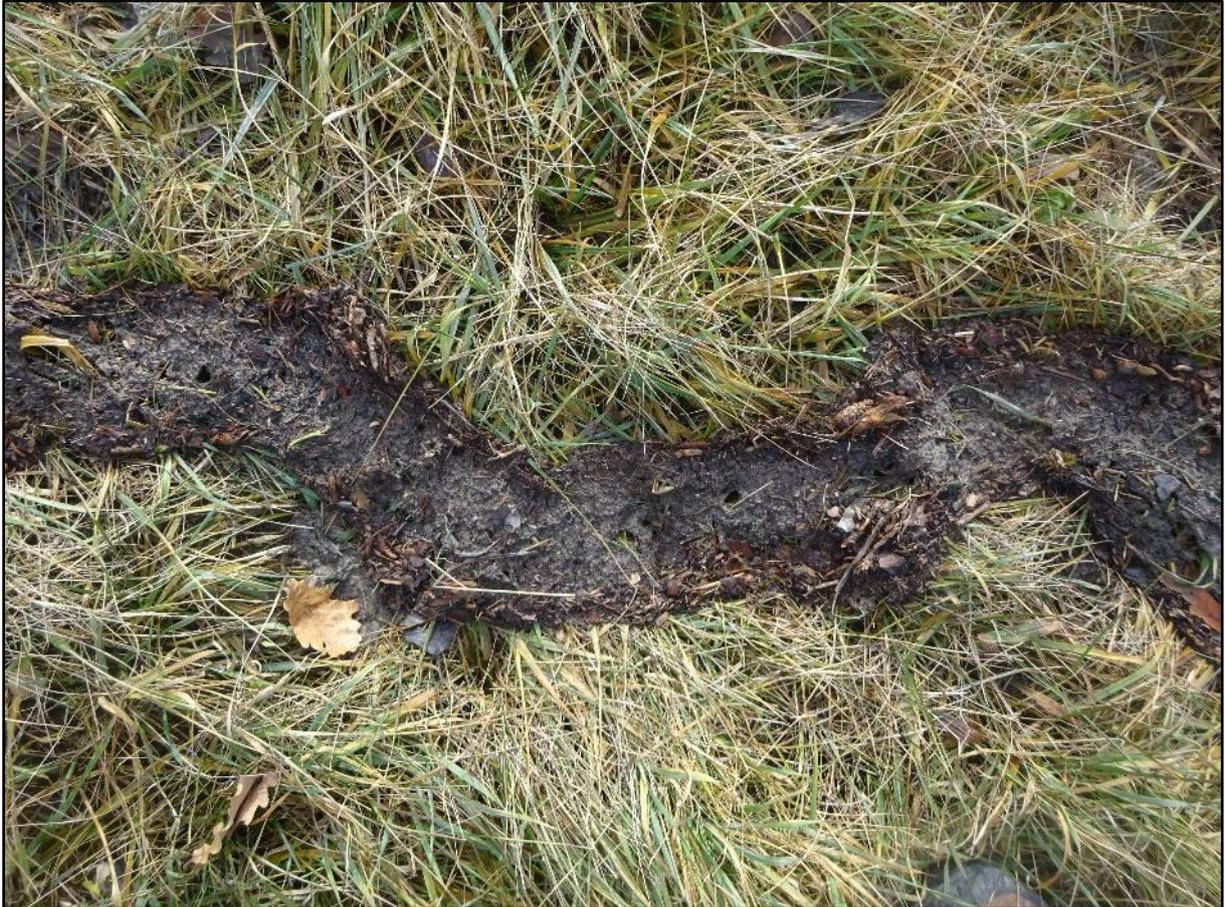
Image 5 : petit cheminement de boue

A la marge du gros du passage de la crue, on rencontre souvent ces petits cheminements qui semblent inoffensifs.

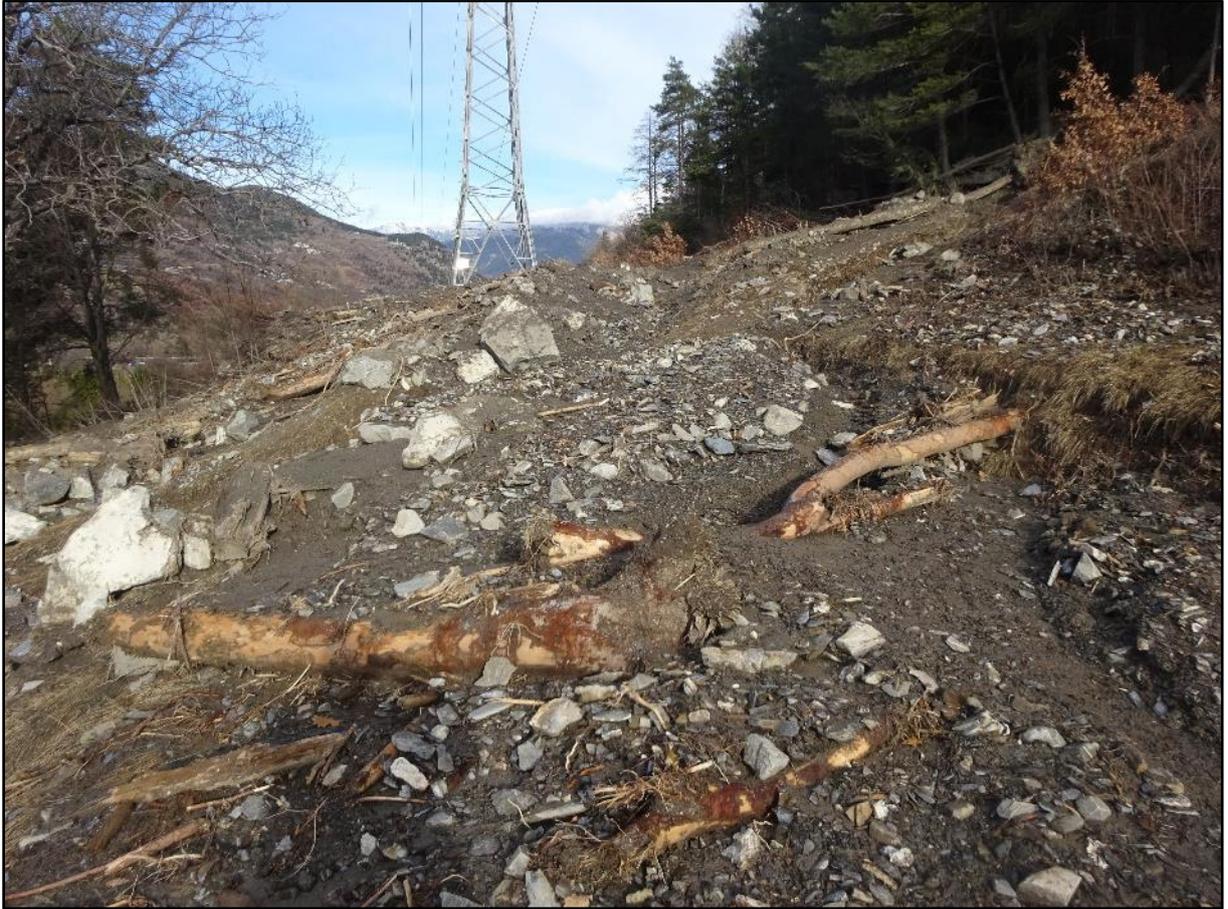
Image 6 : là c'est plus sérieux

Tout cela est sorti de la forêt alors même qu'il ne semble pas y avoir vraiment de torrent formé.

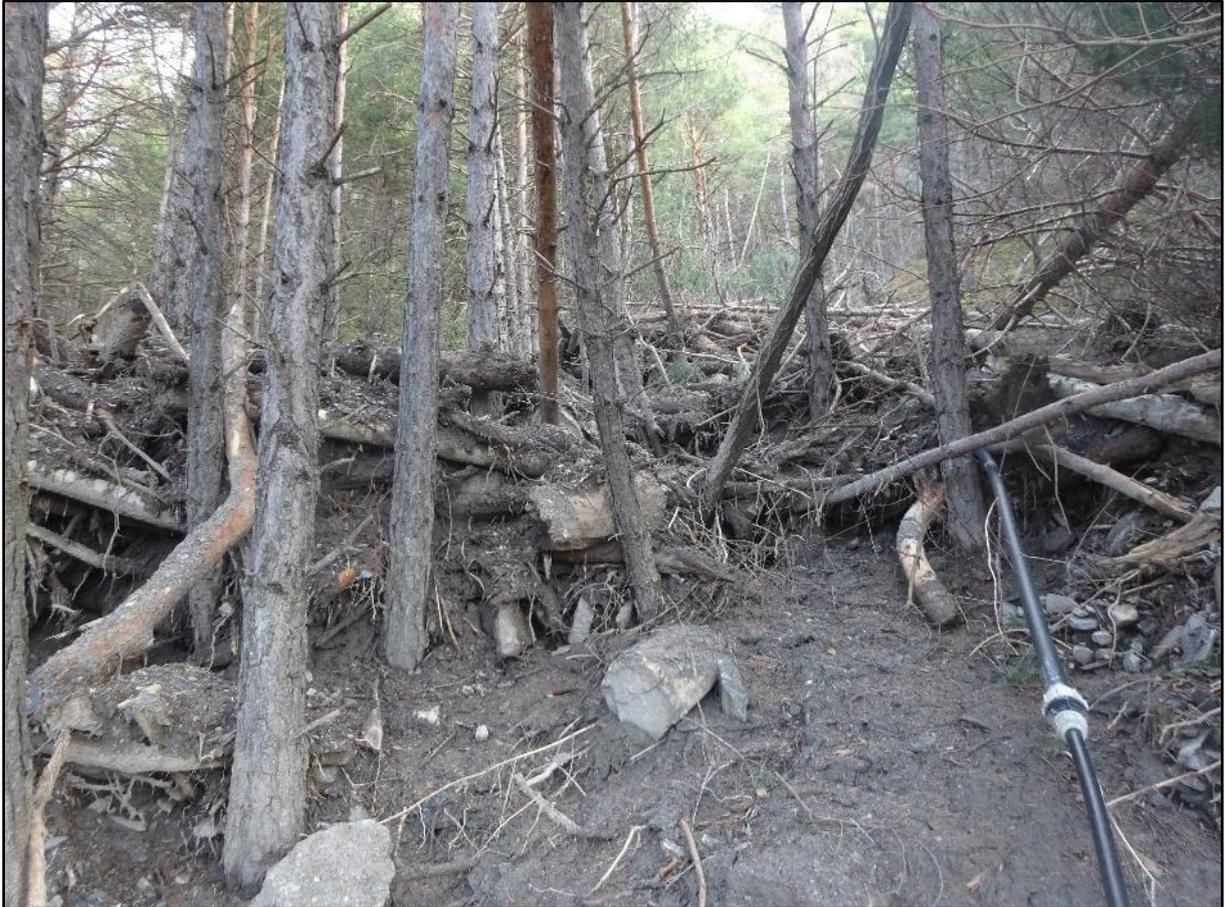
Image 8 : bel embâcle

Bel embâcle en limite inférieure de forêt. Je ne suis pas monté plus haut, ce n'était pas mon objectif.

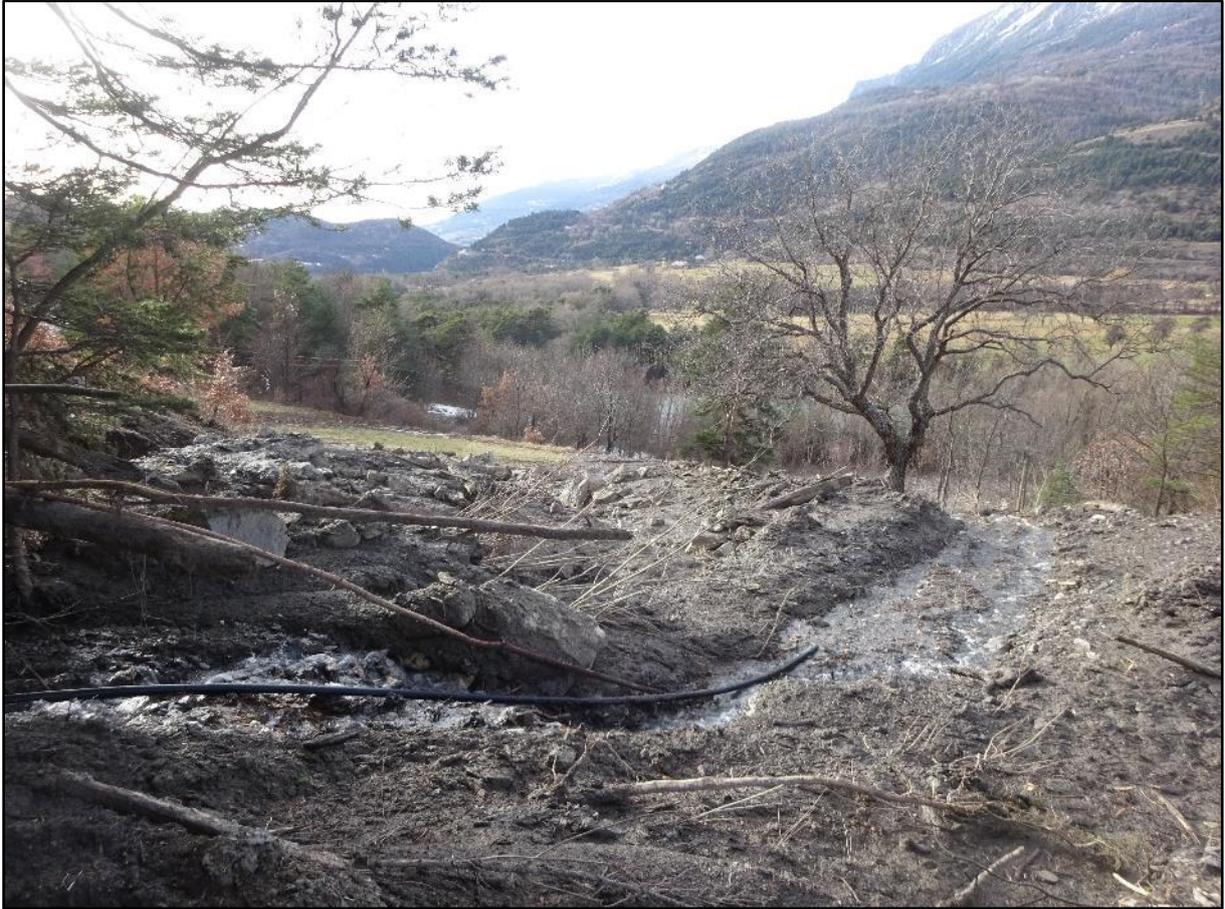
Image 9 : impression de lave torrentielle

Beaucoup de terre qui a charrié des pierres et des troncs, le tout traversant allègrement la route.

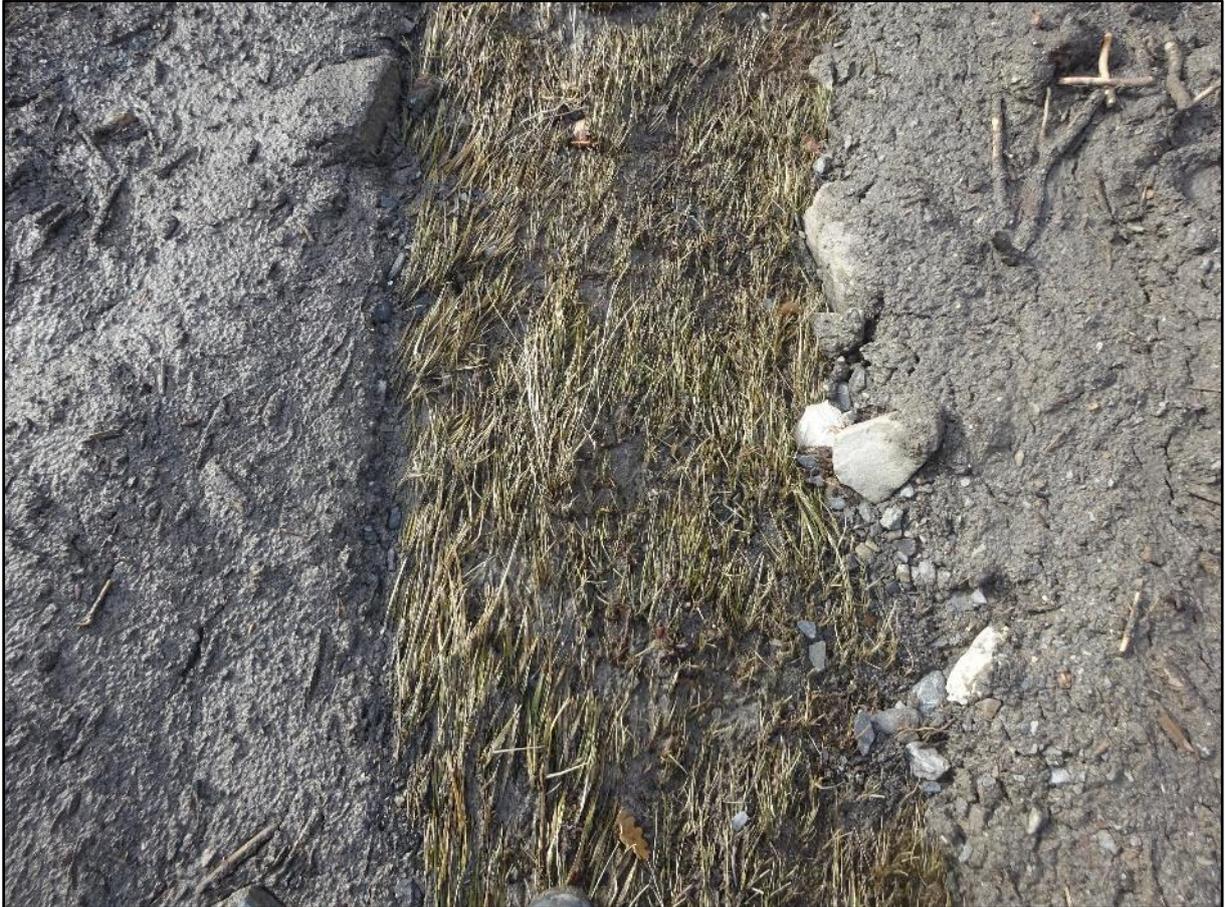
Image 10 : autre forme de land art

C'est l'inverse de l'image précédente en gros plan. Tout est recouvert de boue, sauf ce cheminement d'eau qui a lavé et lessivé l'herbe.

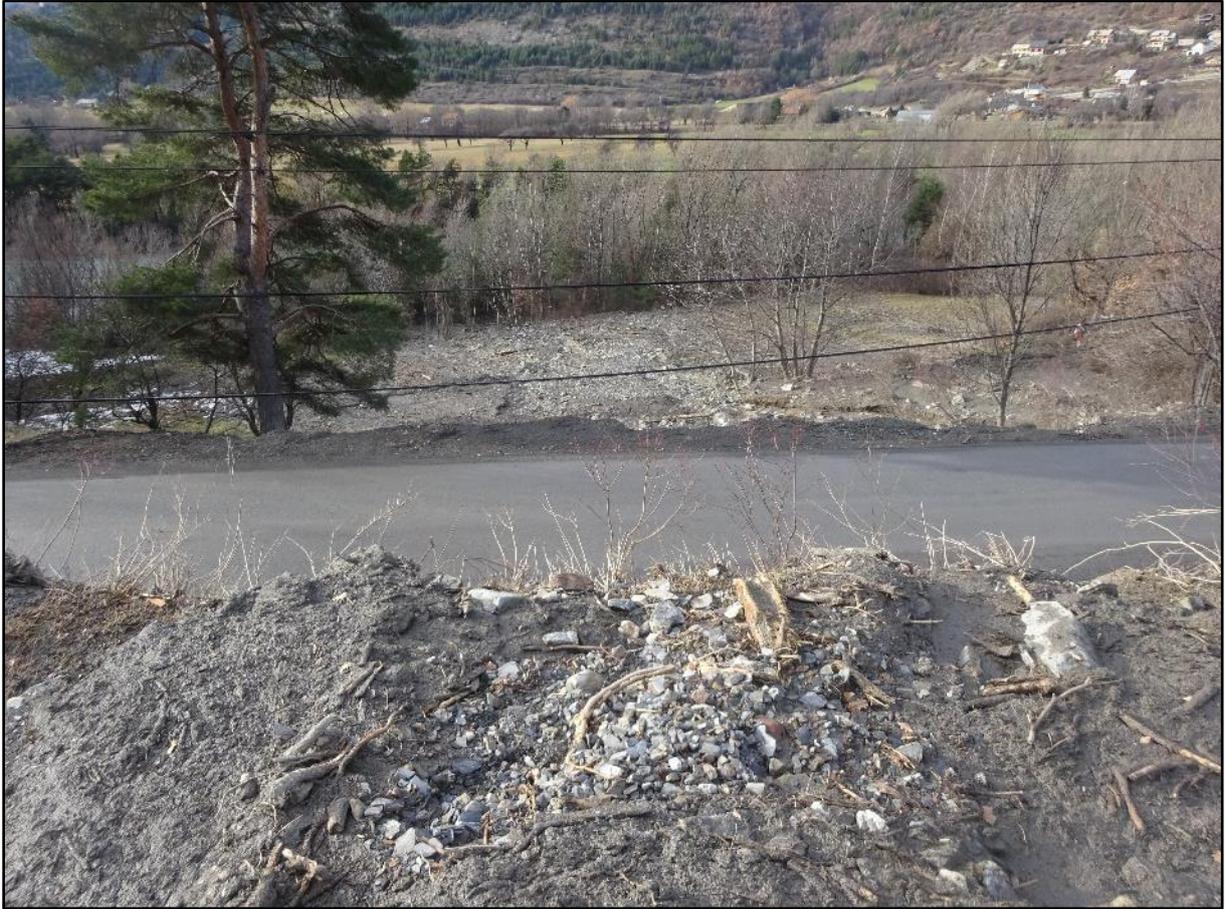
Image 11 : traversée de la route

Quand le flux est puissant, ce qu'a réalisé l'homme n'existe plus en tant que lui-même. C'est juste une forme de terrain de plus dont se gausse la crue. Dans ces cas-là il s'agit simplement de ne pas être au mauvais moment au mauvais endroit.

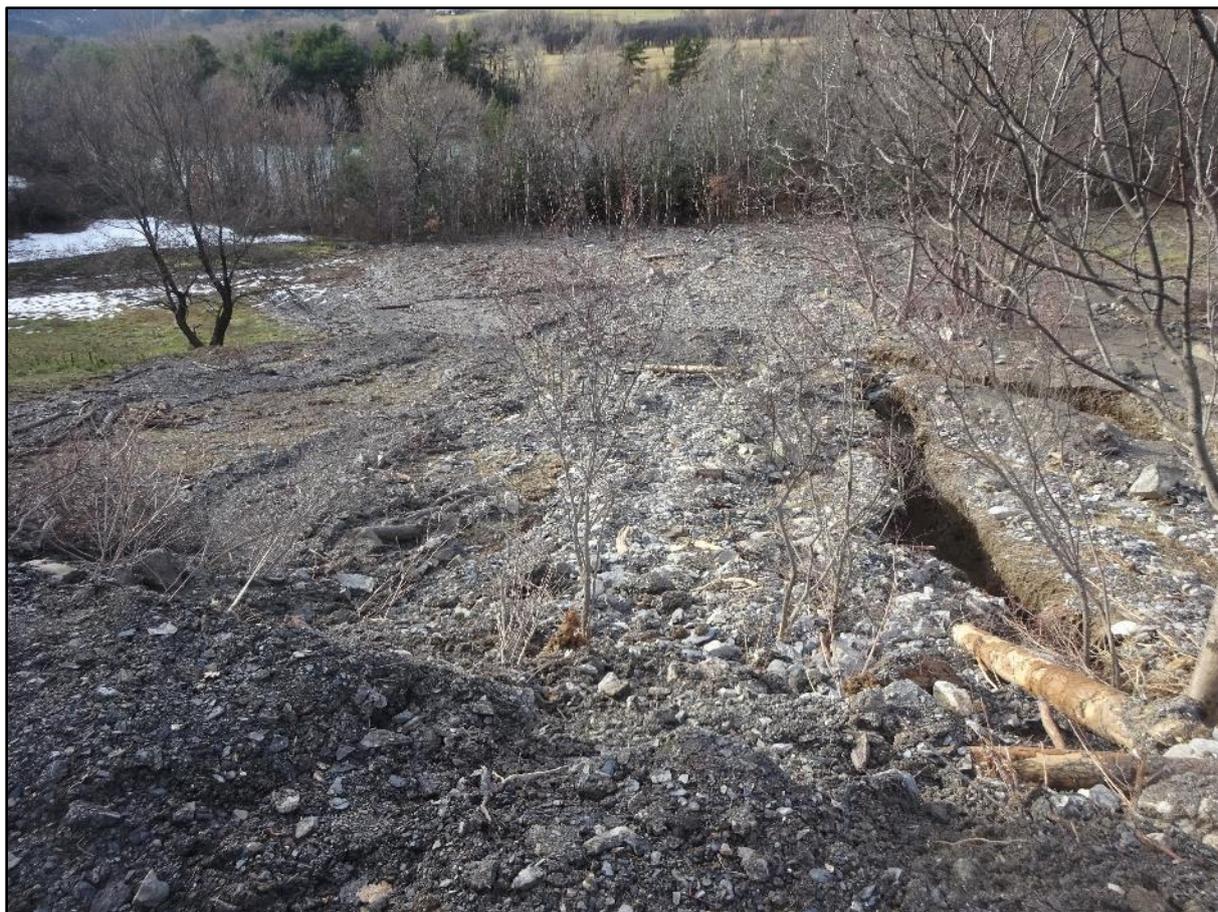
Image 12 : sous la route

Bonjour le pré !

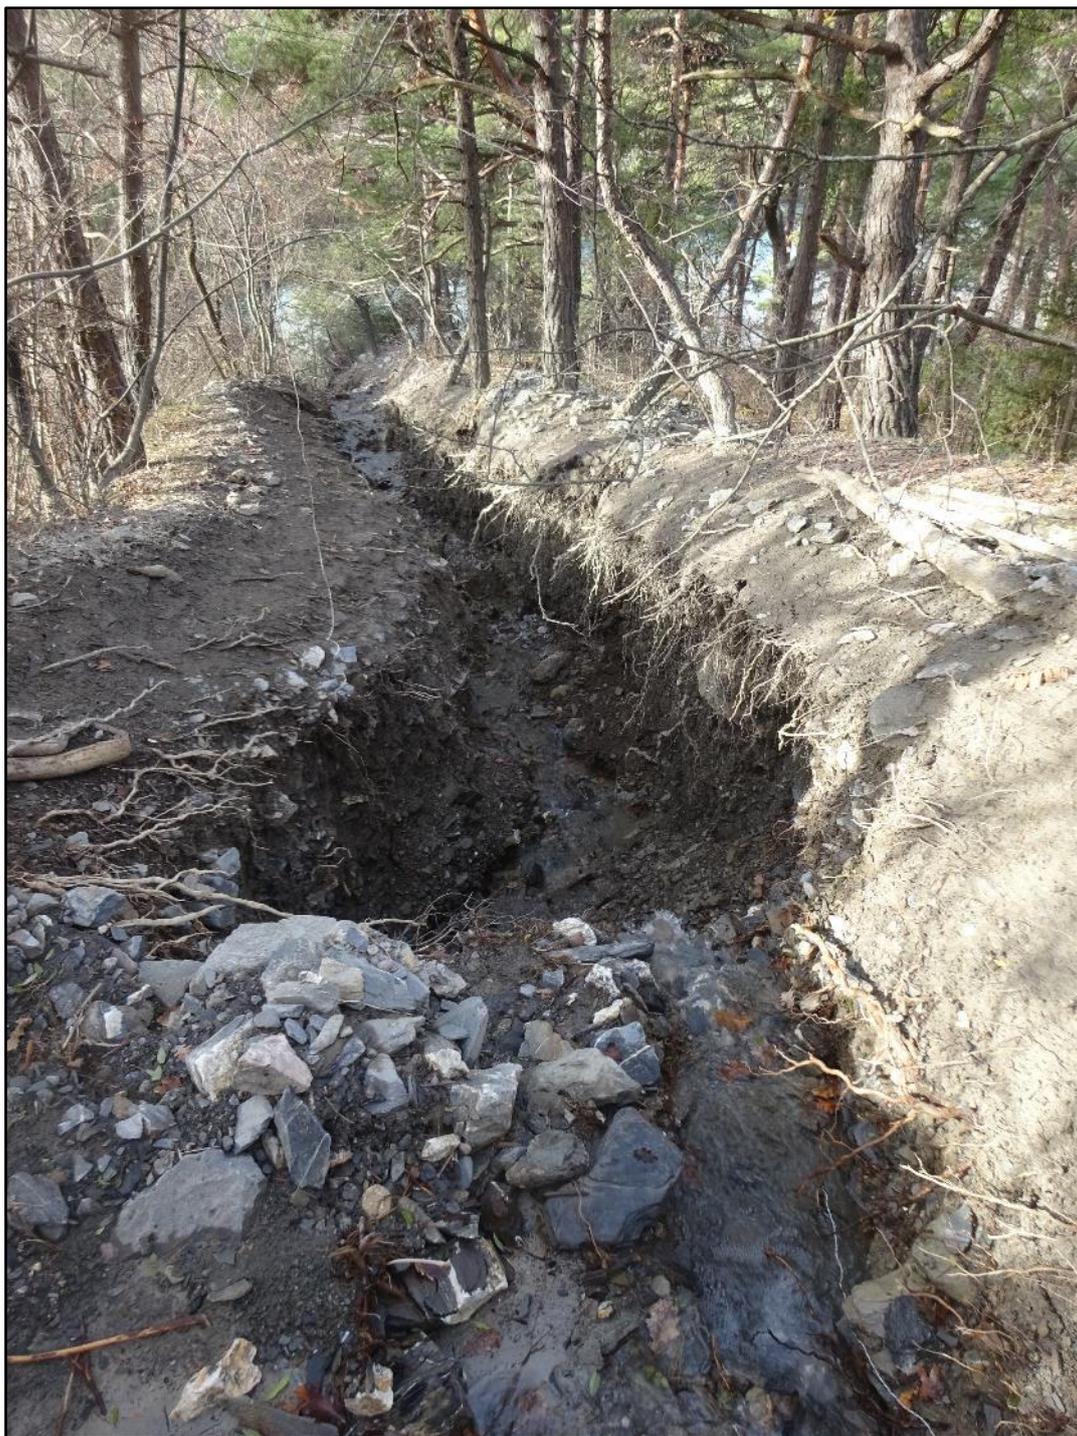
Image 13 : à un autre endroit

En progressant vers les Traverses.
Sous la route. Non, la tranchée n'a pas été creusée à la pelle mécanique.

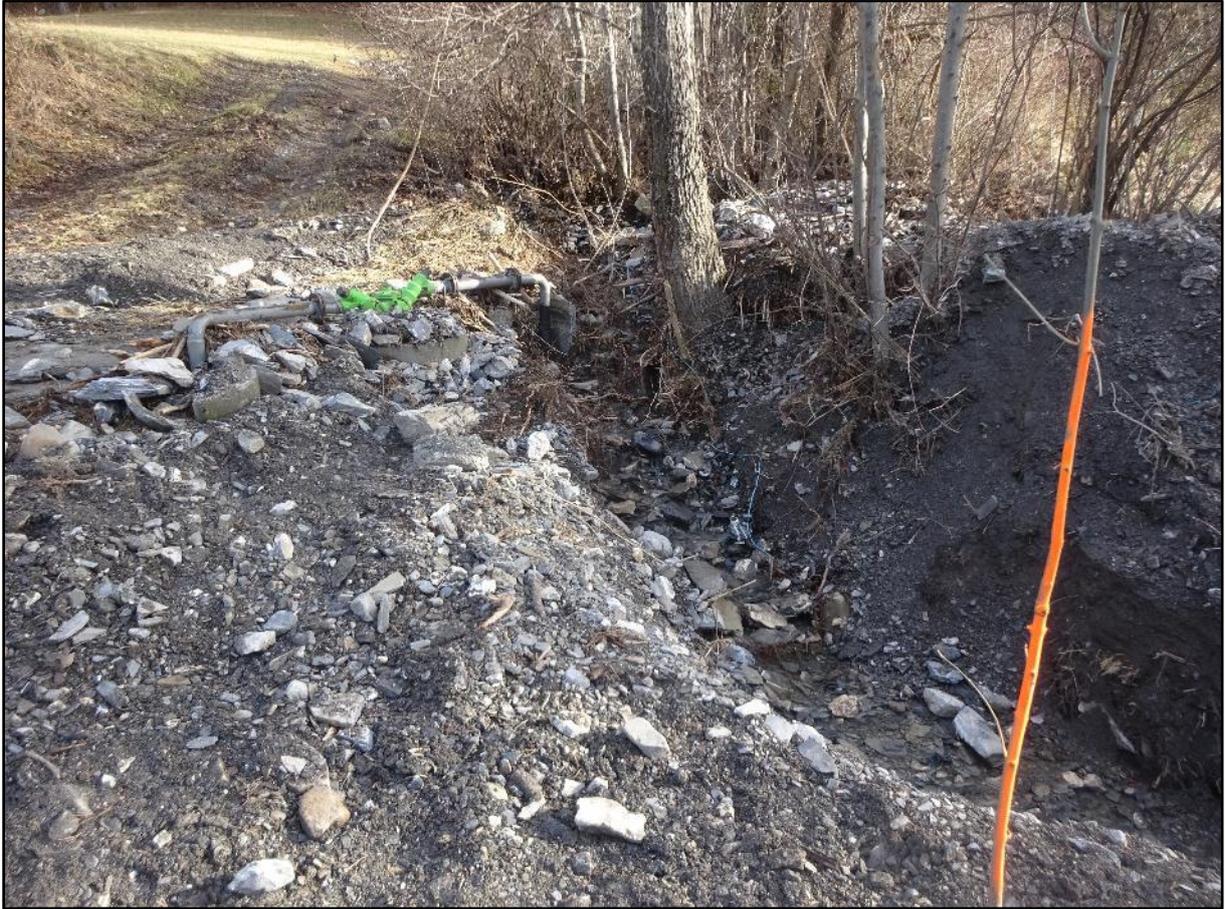
Image 15 : système d'arrosage

Parfois les systèmes d'arrosage ont été impactés.

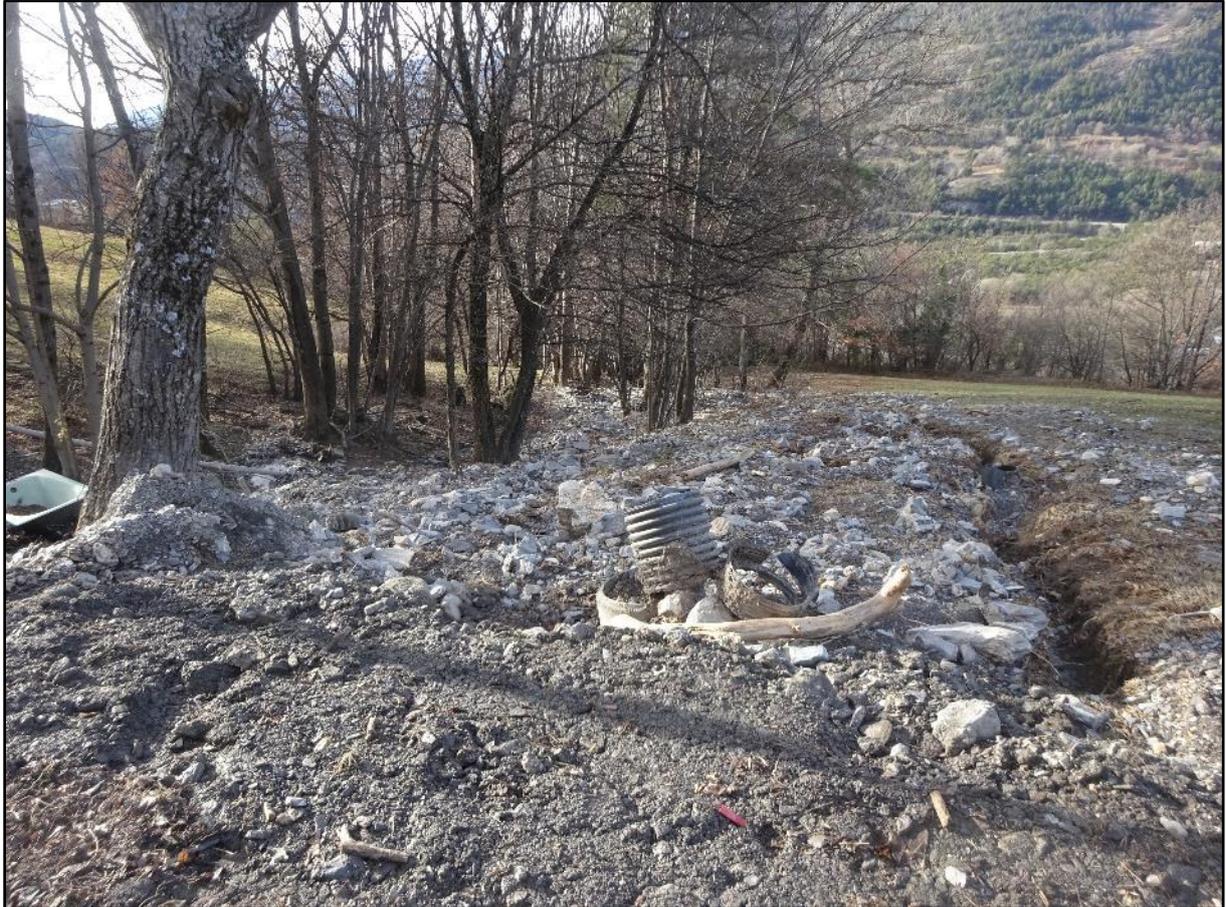
Image 16 : engravement

Les descentes de gravier combinées aux ravines sont assez nombreuses. Comment remettre en état ?

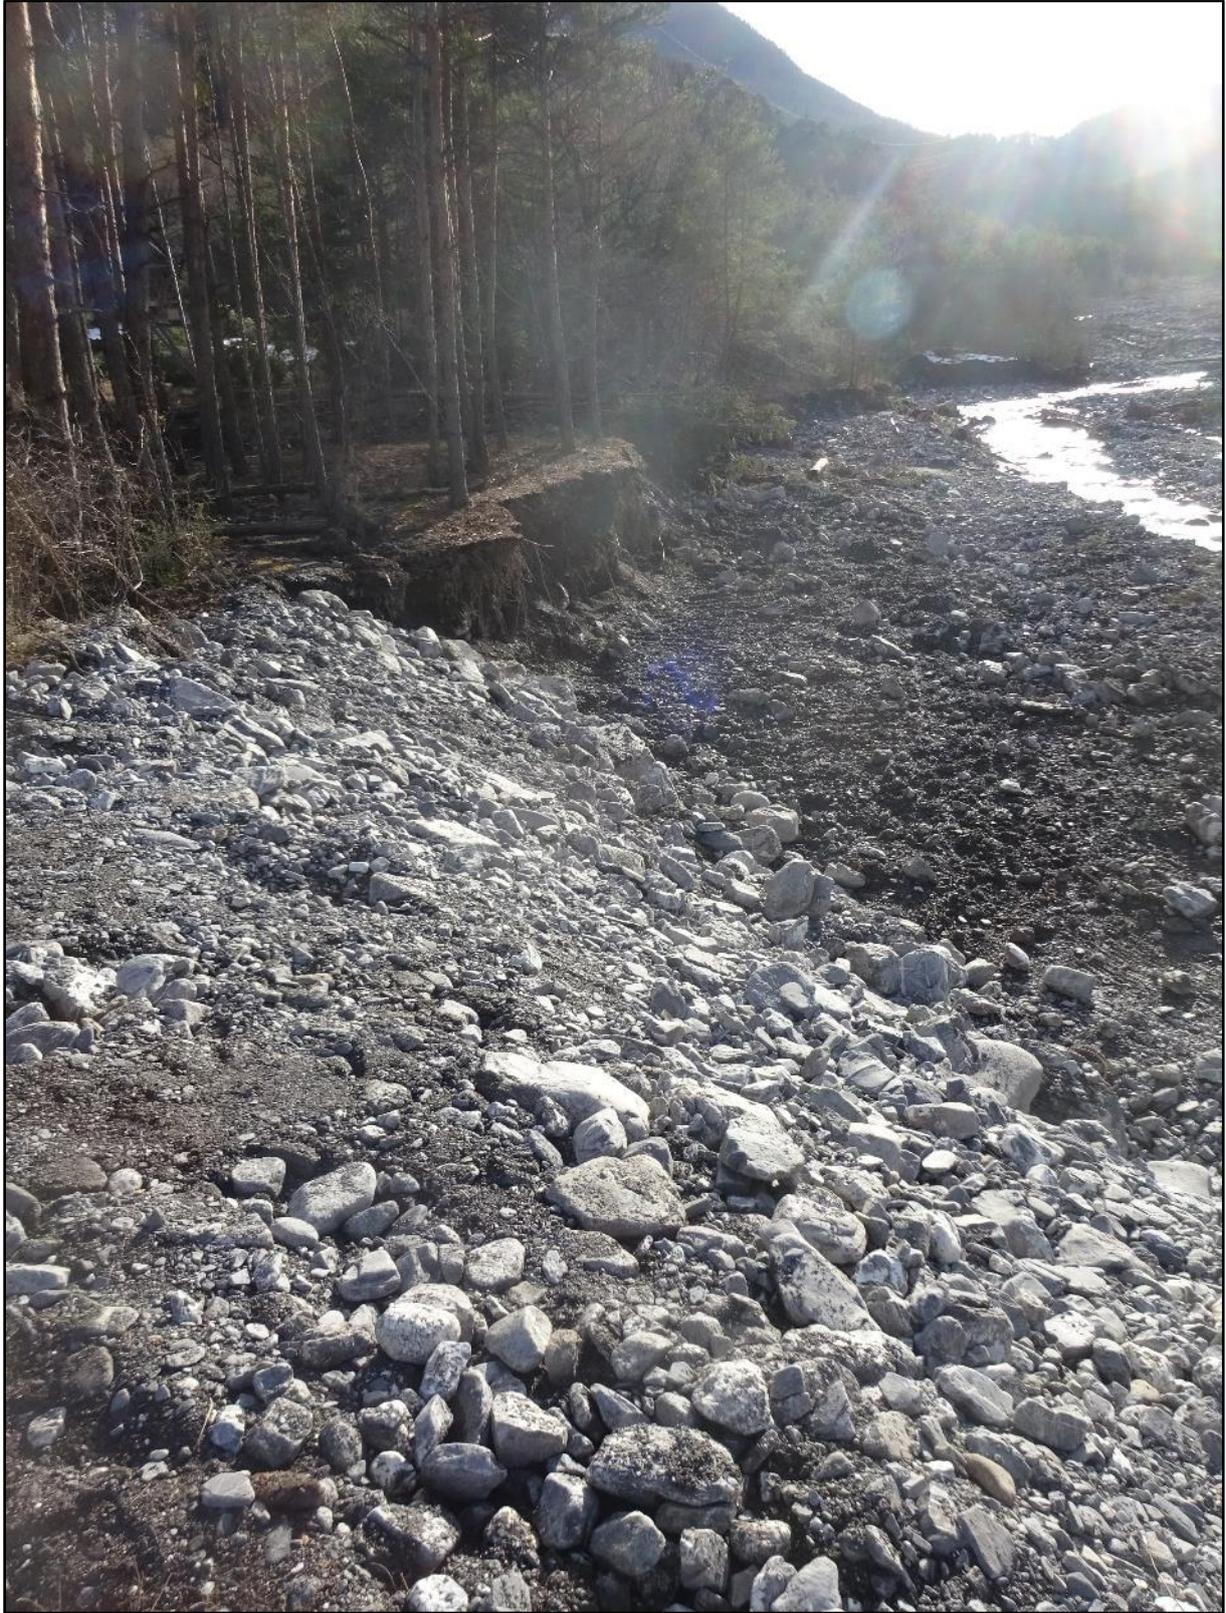
Image 18 : en amont du pont

La violence du torrent a mangé une bonne partie de la rive côté Saint-Clément. Parfois l'eau ne veut plus passer sous un pont mais à côté. Il a fallu recharger.

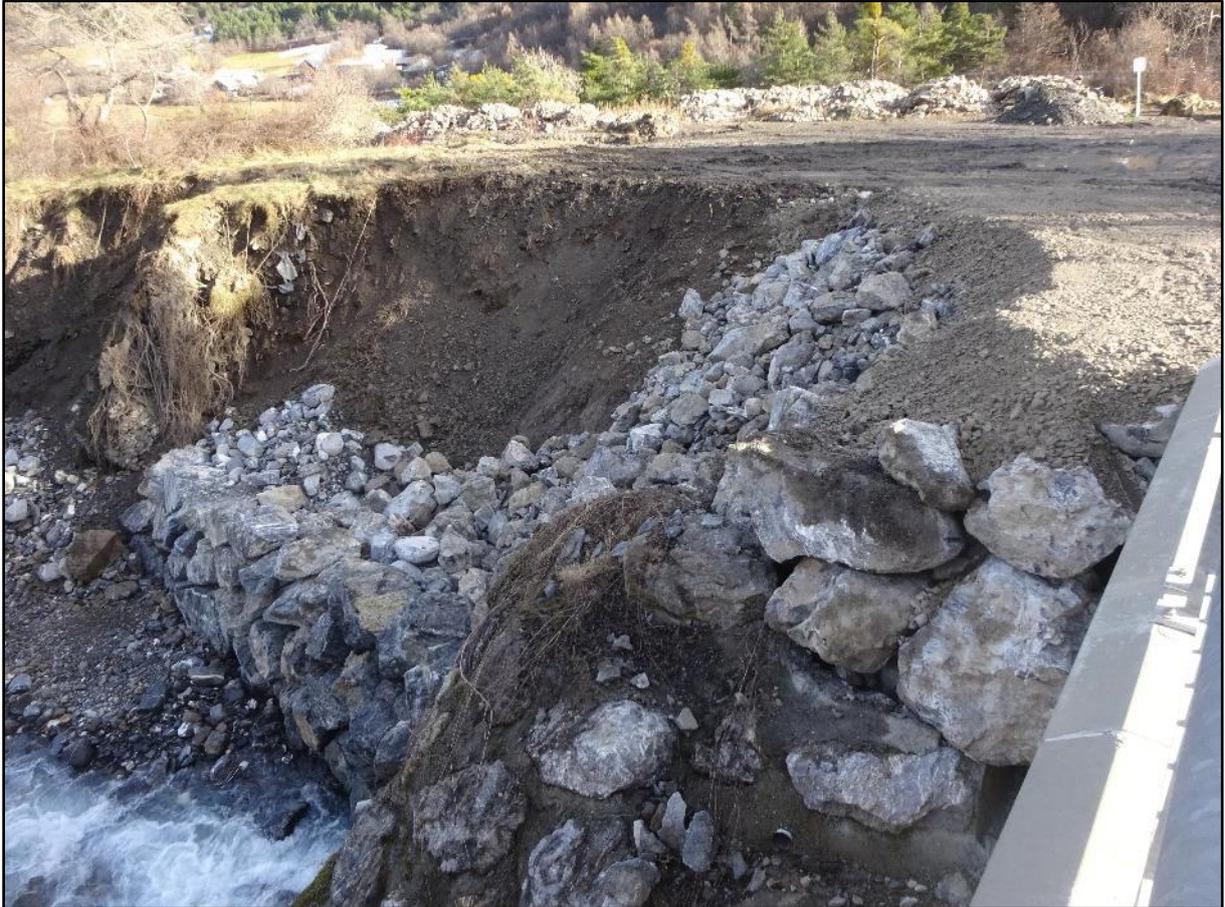
Image 19 : en aval du pont

Même rive, même constat en plus lourd. Refaire un enrochement, consolider ce qui soutenait le pont, puis recharger par-dessus.

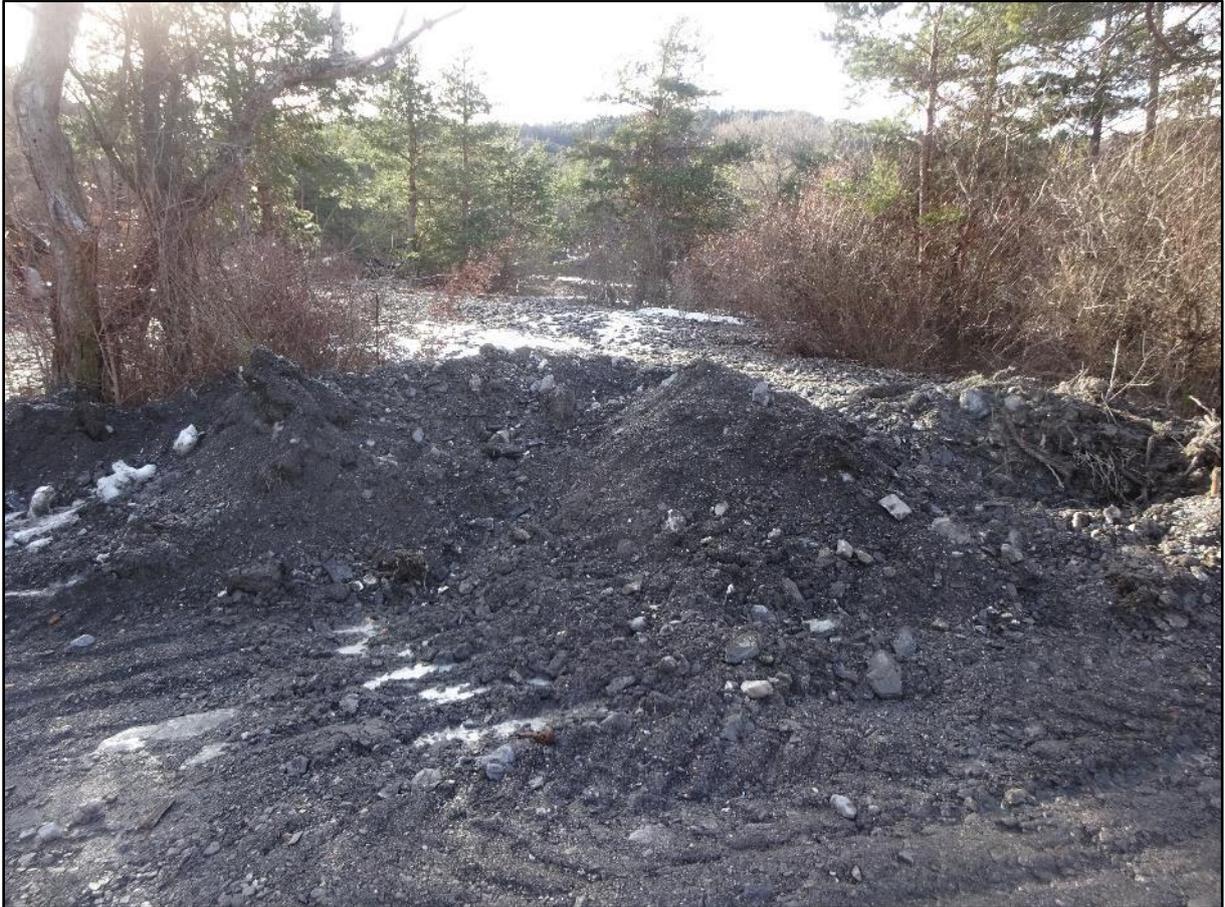
Image 21 : terre graveleuse

Une bonne épaisseur de terre graveleuse sur une surface appréciable. Que fait-elle là plusieurs mètres au-dessus du torrent ?

En fait, elle n'a probablement rien à voir avec le Palps, elle a été transportée puis déversée à côté d'un grand hangar agricole par un autre torrent, le torrent du Clocher qui descend en très forte pente, derrière les crêtes de Martinat, du pic du Clocher. Elle a atterri sur la route.

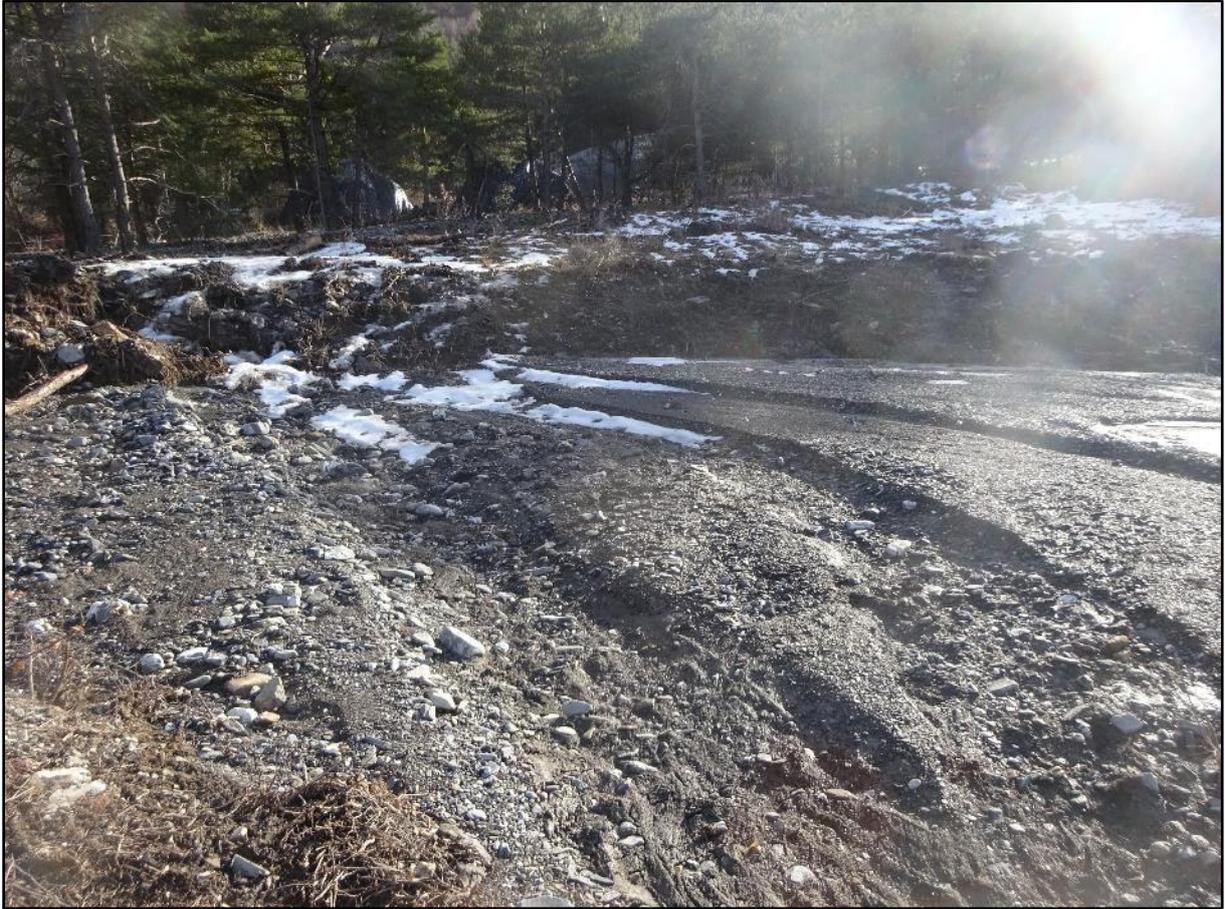
Image 22 : en descendant

La terre ne s'est pas arrêtée sur la route, mais l'a traversée.
De toute façon j'avais préalablement décidé de descendre jusqu'en bordure de Durance pour prendre les choses à zéro depuis le confluent, en passant par le vallon menant à la centrale électrique.

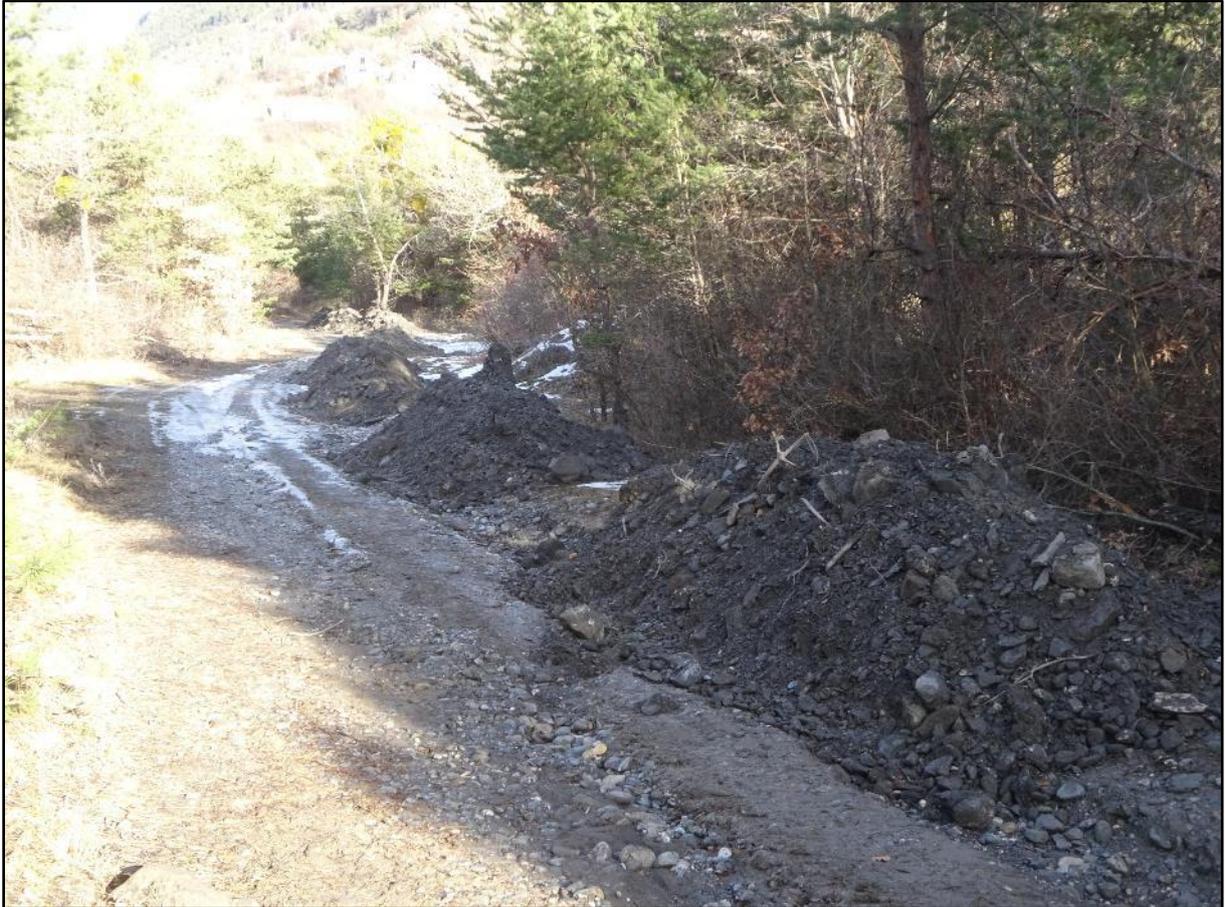
Image 23 : en descendant sur le chemin

Sur au moins 200 m, à la queue leu leu, des tas de terre ont été apportés au bord du chemin. Evacuation d'un côté, amélioration à venir de l'autre.

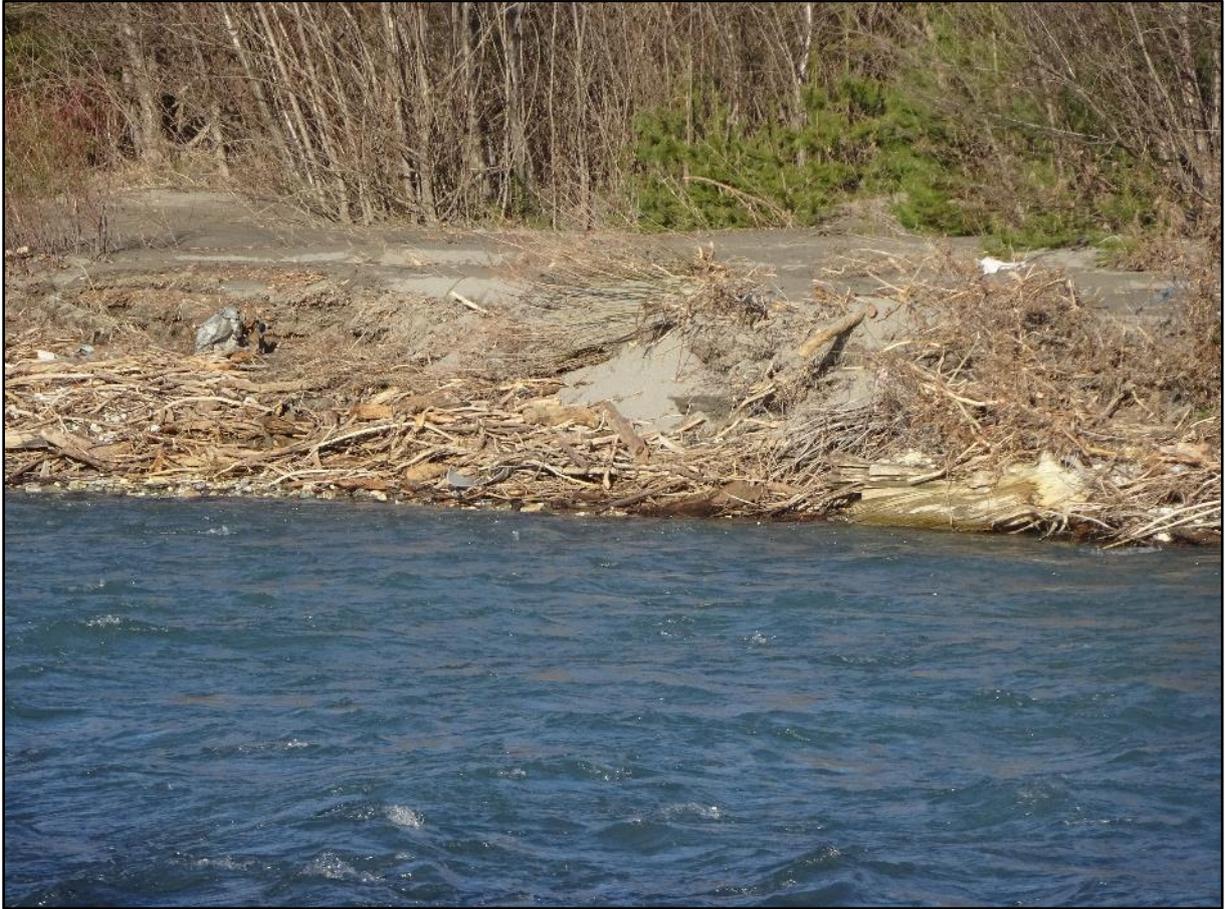
Image 25 : apaisante ou presque

Sur la rive en face, du bois laissé sur place lors de la décrue.
