21. Accéder aux Traverses de St-Clément et à la Durance

Olivier Peyre, janvier 2024

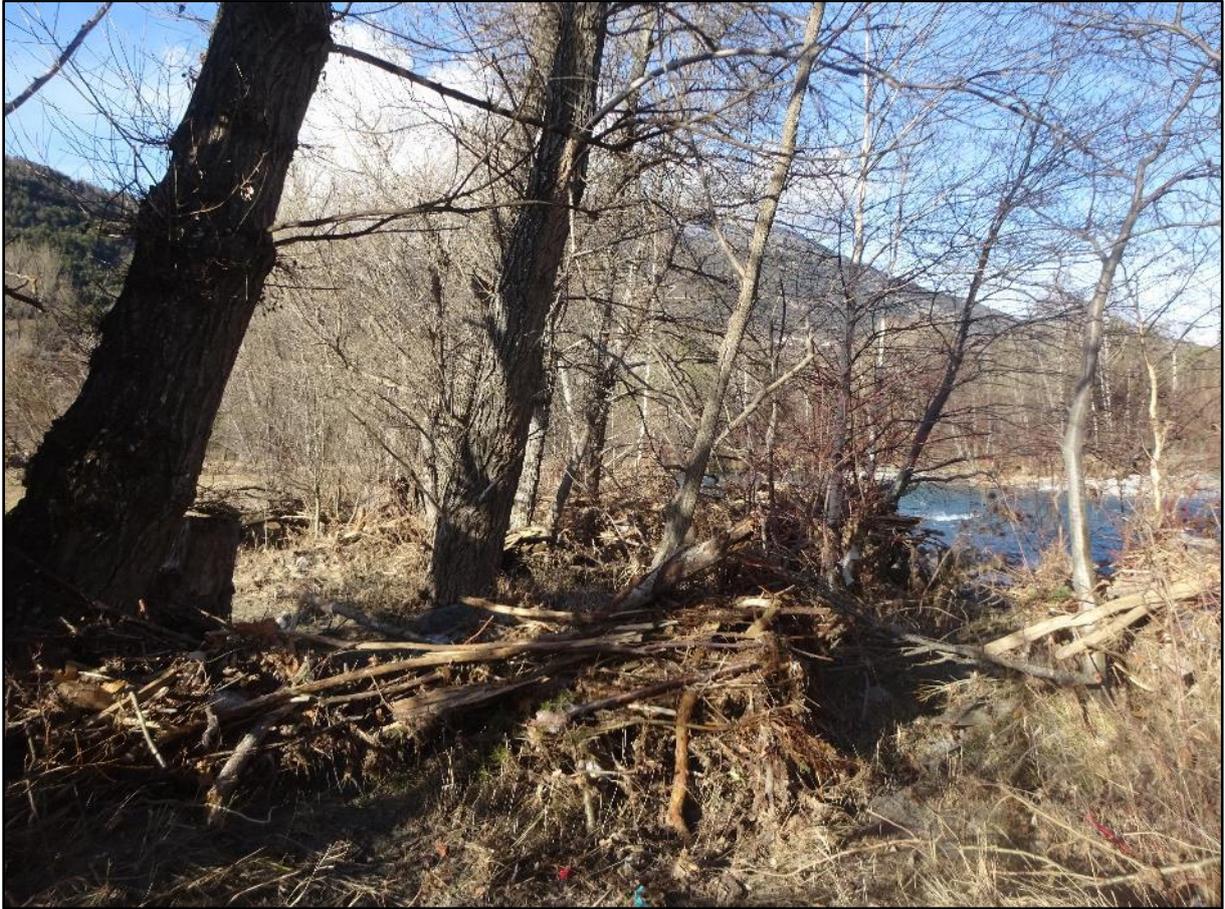
Image 26 : apaisante ou presque

Embâcle.

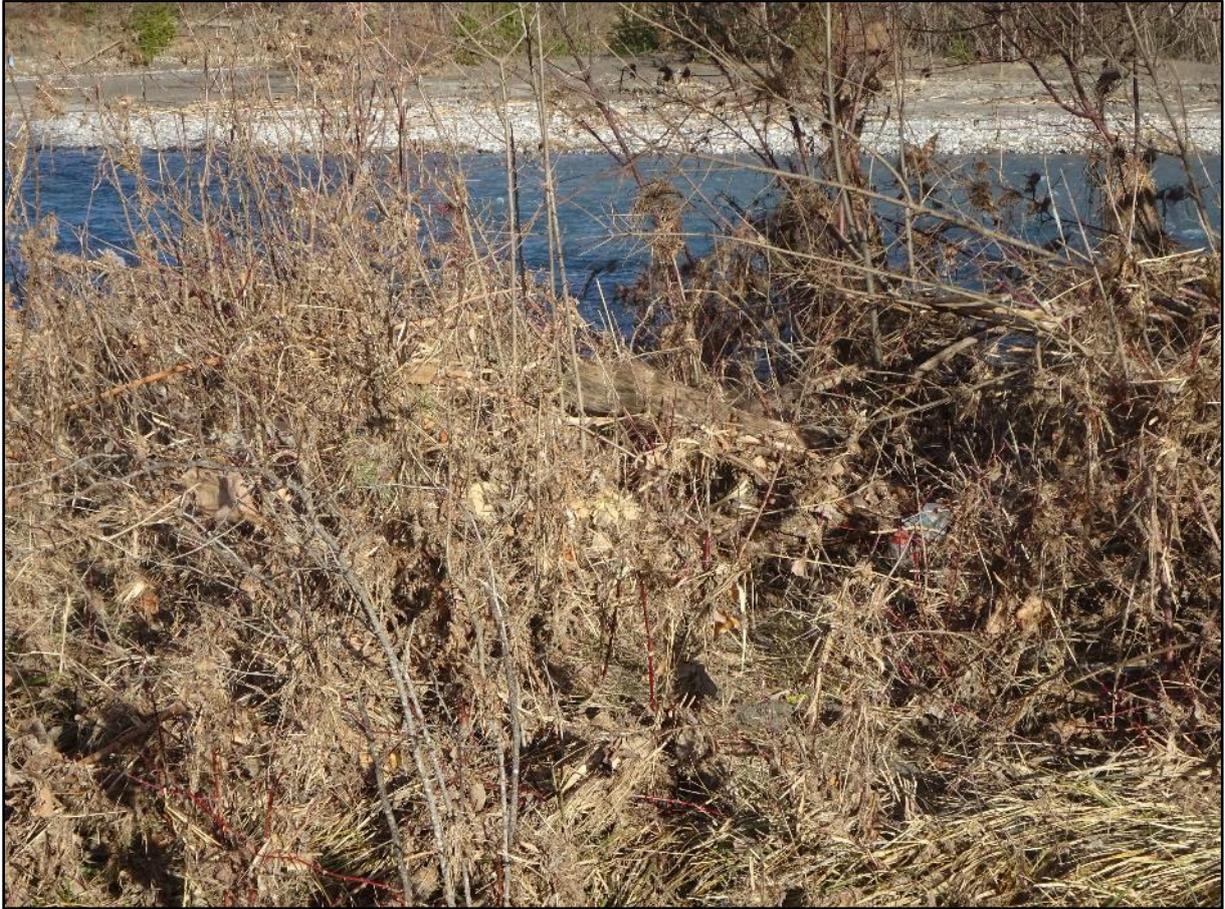
Image 27 : apaisante ou presque

La Durance est à 1,50 m / 2 m plus bas que le bord du terrain, mais là c'est la preuve qu'elle a bien inondé la rive assez haut.
