36. Retour à Panacelle pour mieux comprendre le sens du tunnel et des ouvrages

Olivier Peyre, janvier 2024

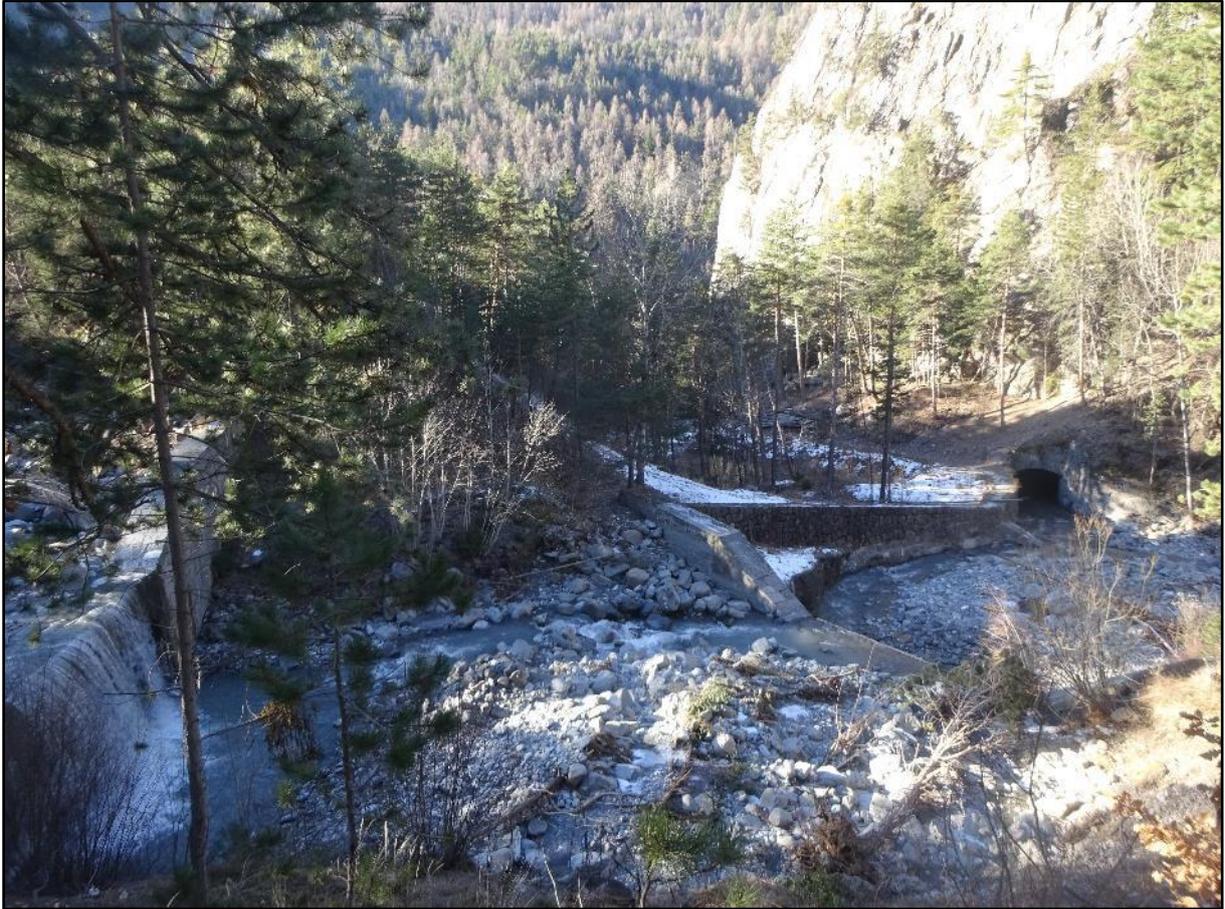
Image 4 : le tunnel de Panacelle

Et au-devant de ce trou noir où s'engouffre le torrent, deux seuils visibles.

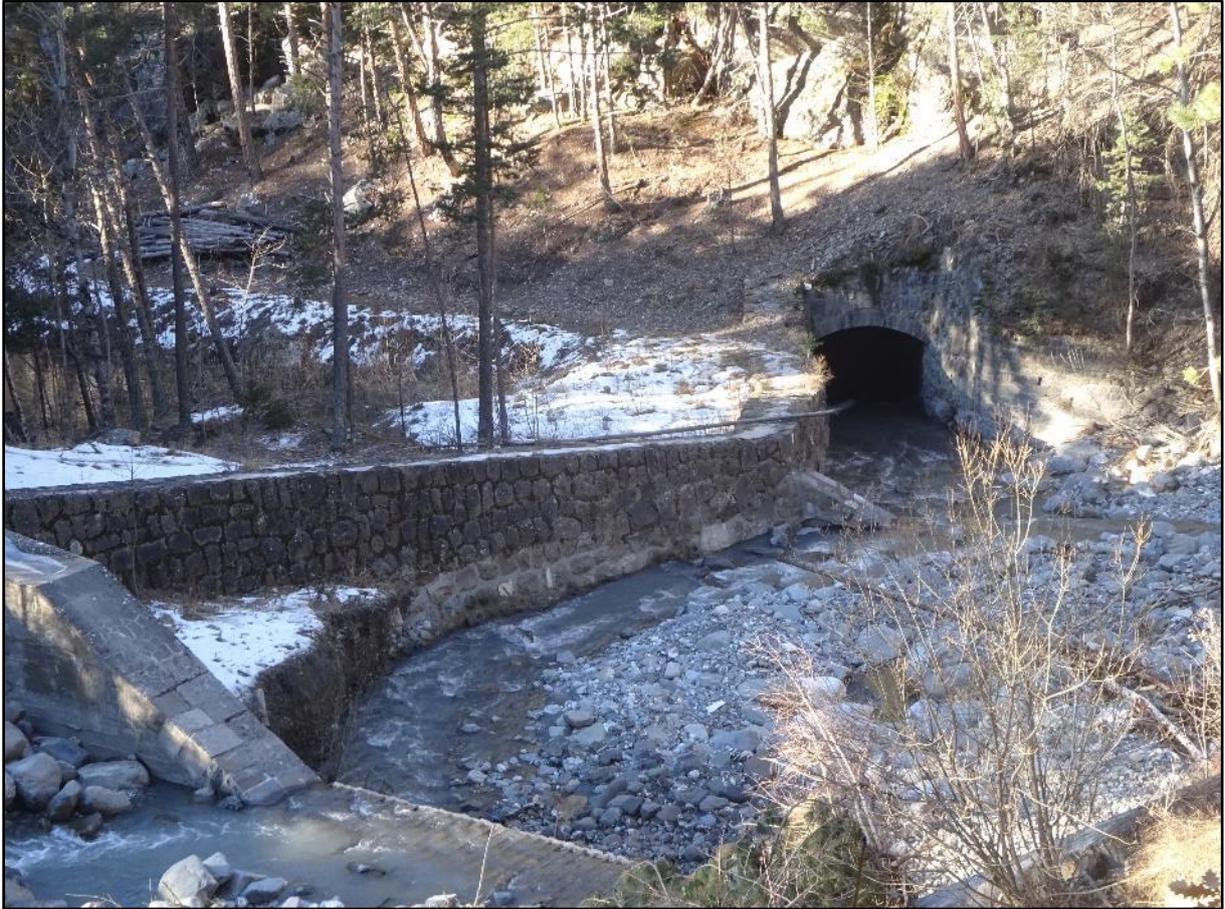
Image 5 : le tunnel au zoom

Toute l'eau qui est passée par là a été évacuée par le tunnel. Elle n'a pas sauté par-dessus la digue latérale conduisant le flot à l'orifice et l'empêchant de reprendre son ancien cours à gauche de l'image. Mais elle a bien curé le lit côté digue justement.

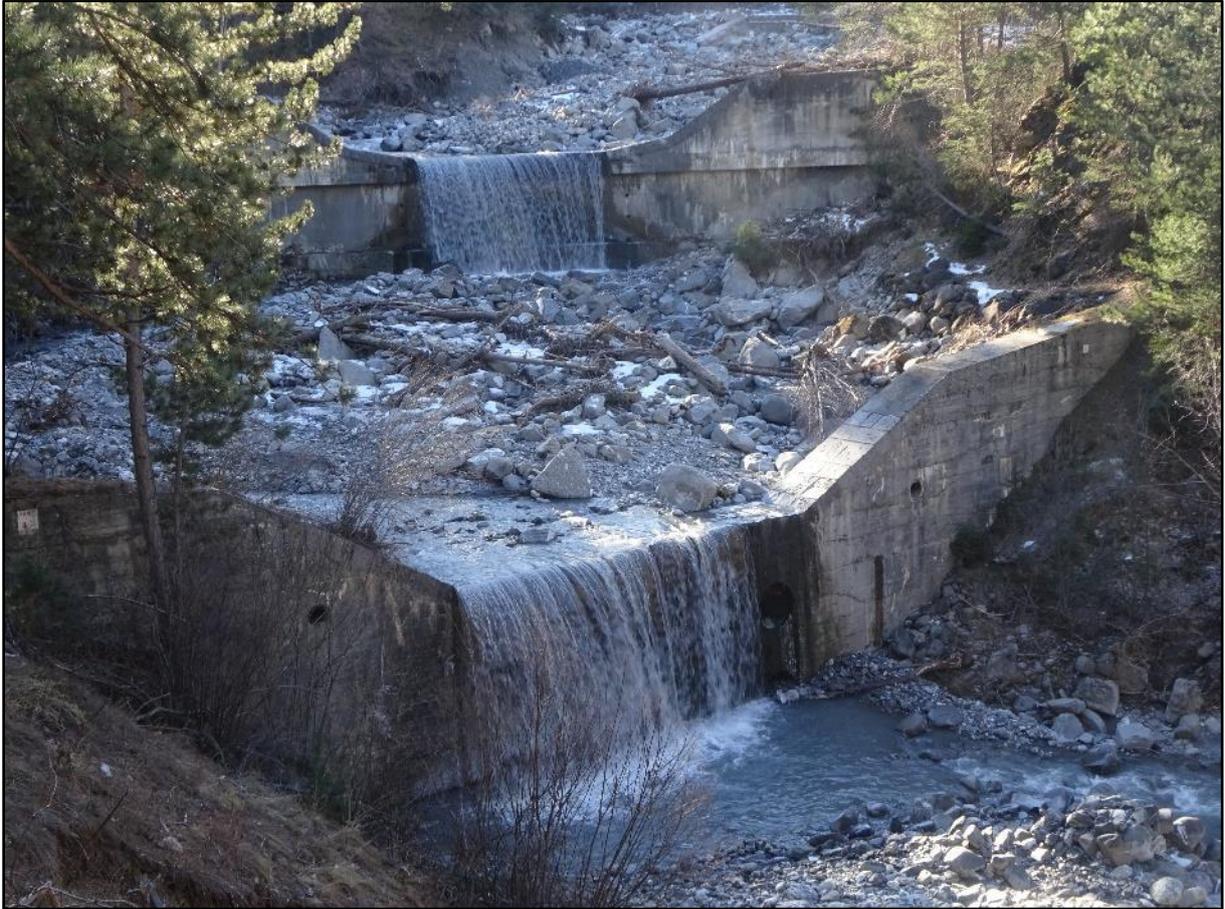
Image 6 : derrière

Les troisième et quatrième seuils en amont du tunnel.

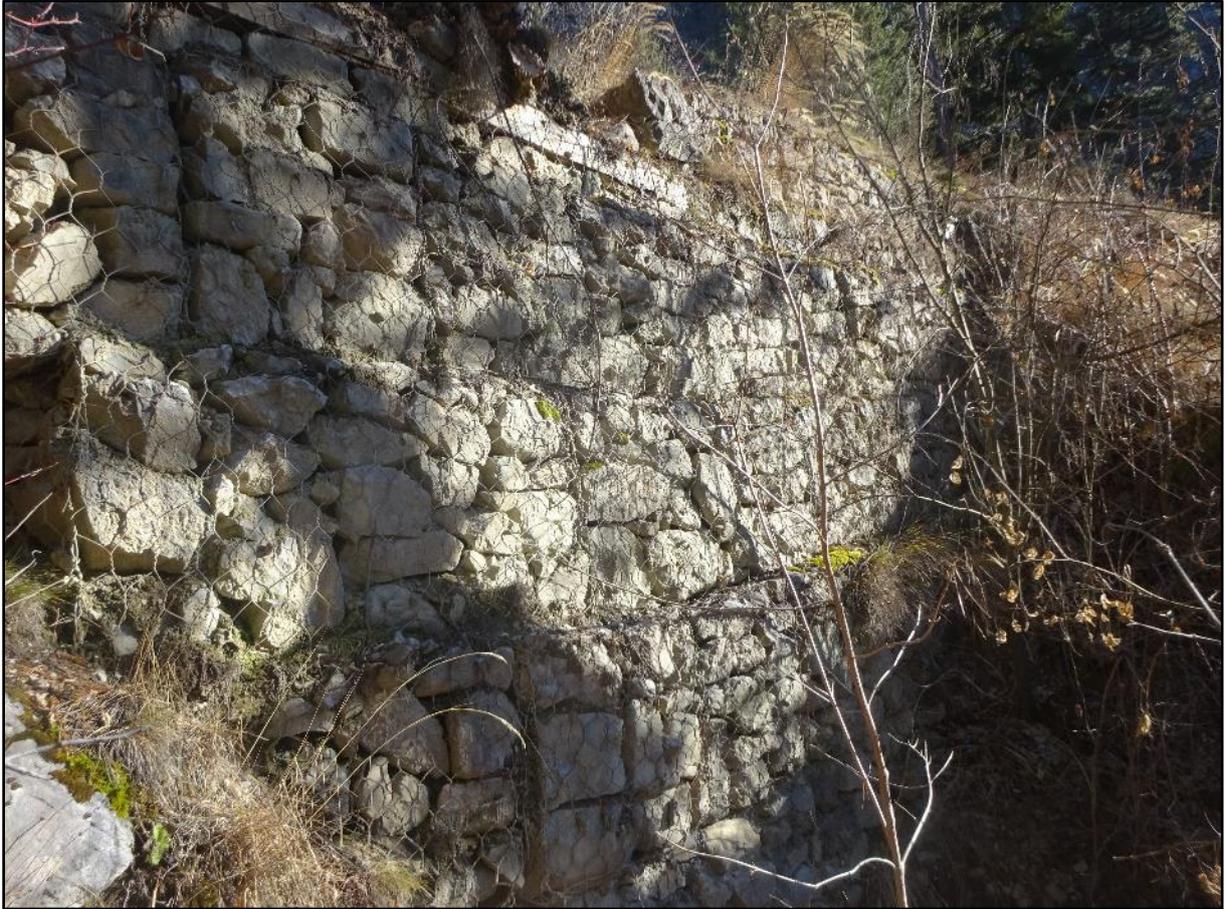
Image 7 : empilement de gabions

Au-dessus des seuils.

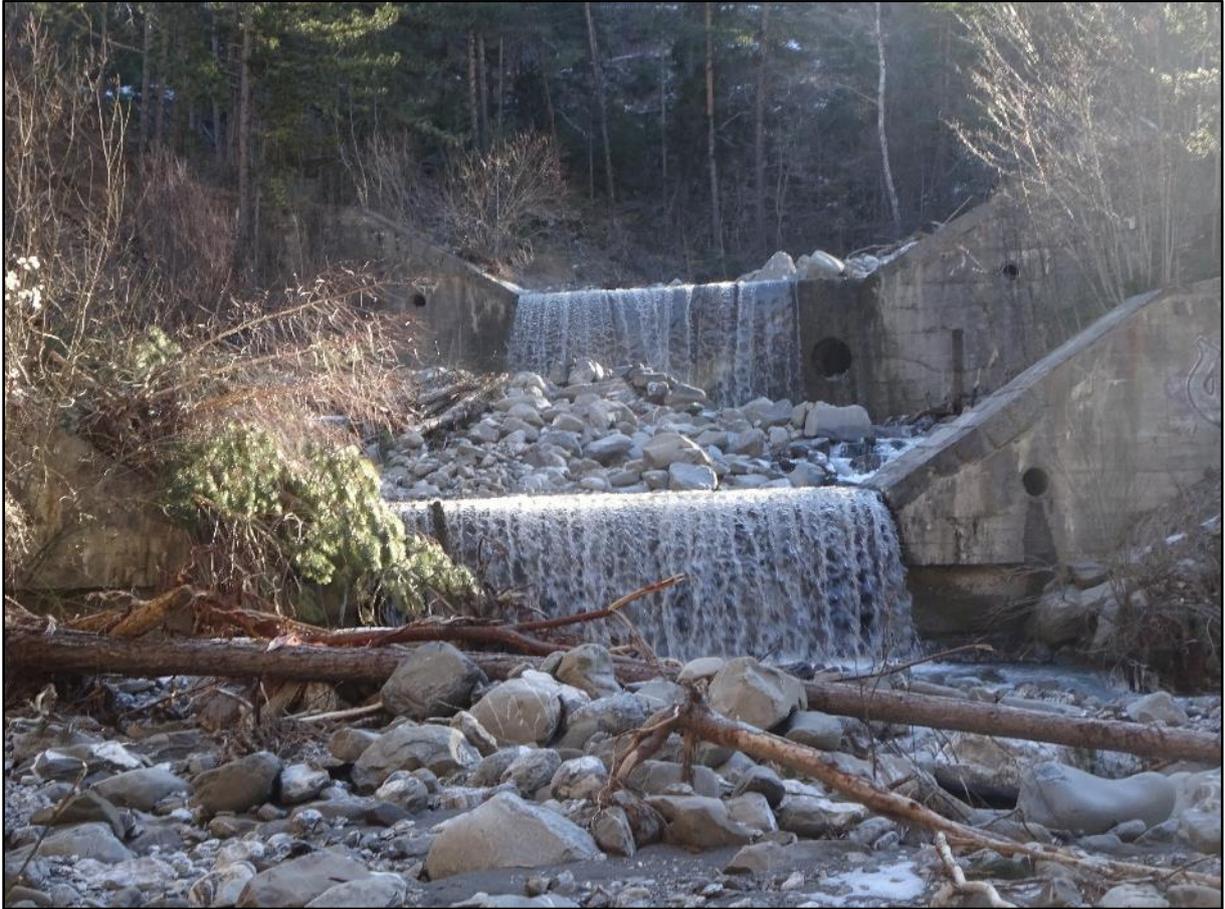
Image 8 : les seuils vus de face

Et leur accompagnement d'après crue.

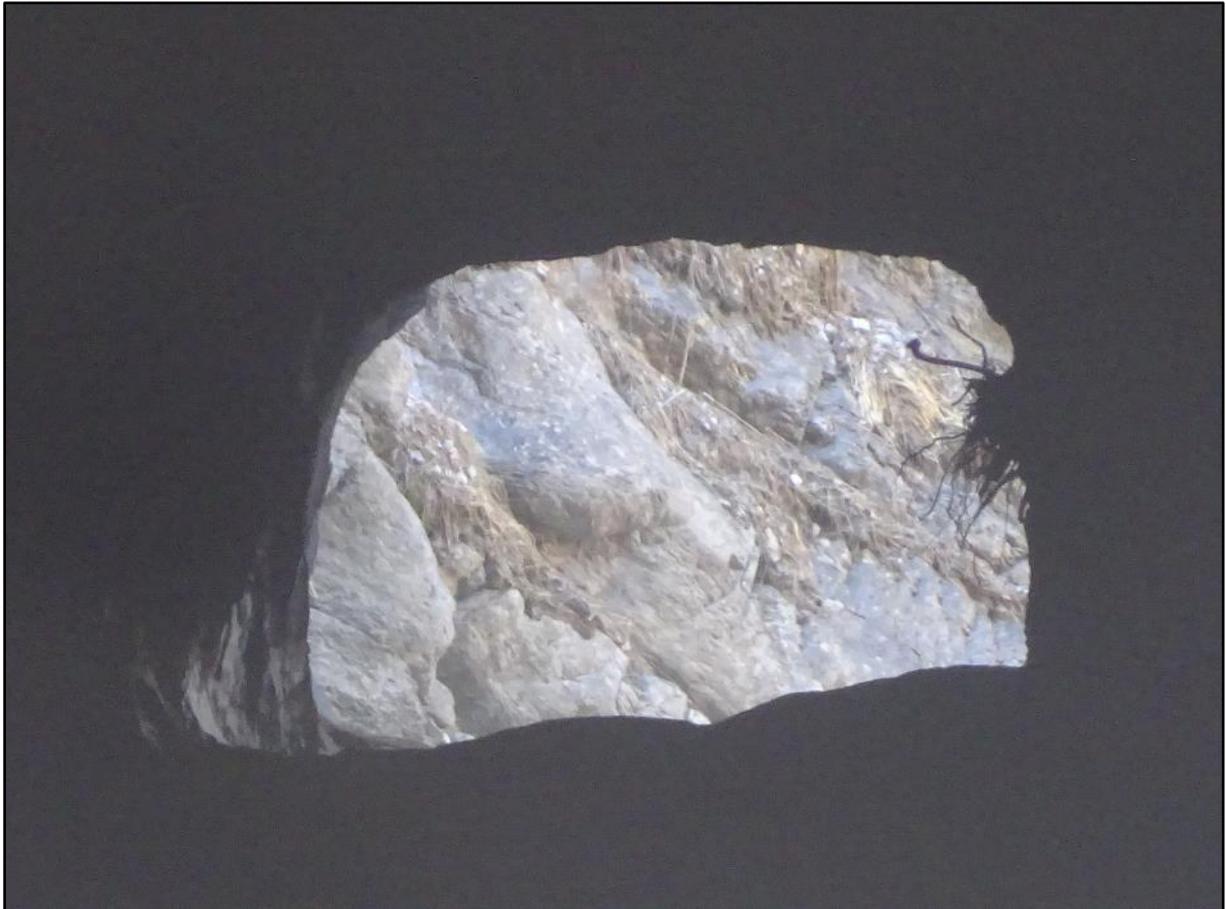
Image 11 : le fond du tunnel au zoom

Les branchages accrochés sur le côté montrent que l'eau est montée très haut, sans cependant boucher le tunnel et refluer. Il faut dire qu'une partie du flot avait retrouvé plus en amont son ancien chemin sans emprunter le passage souterrain.

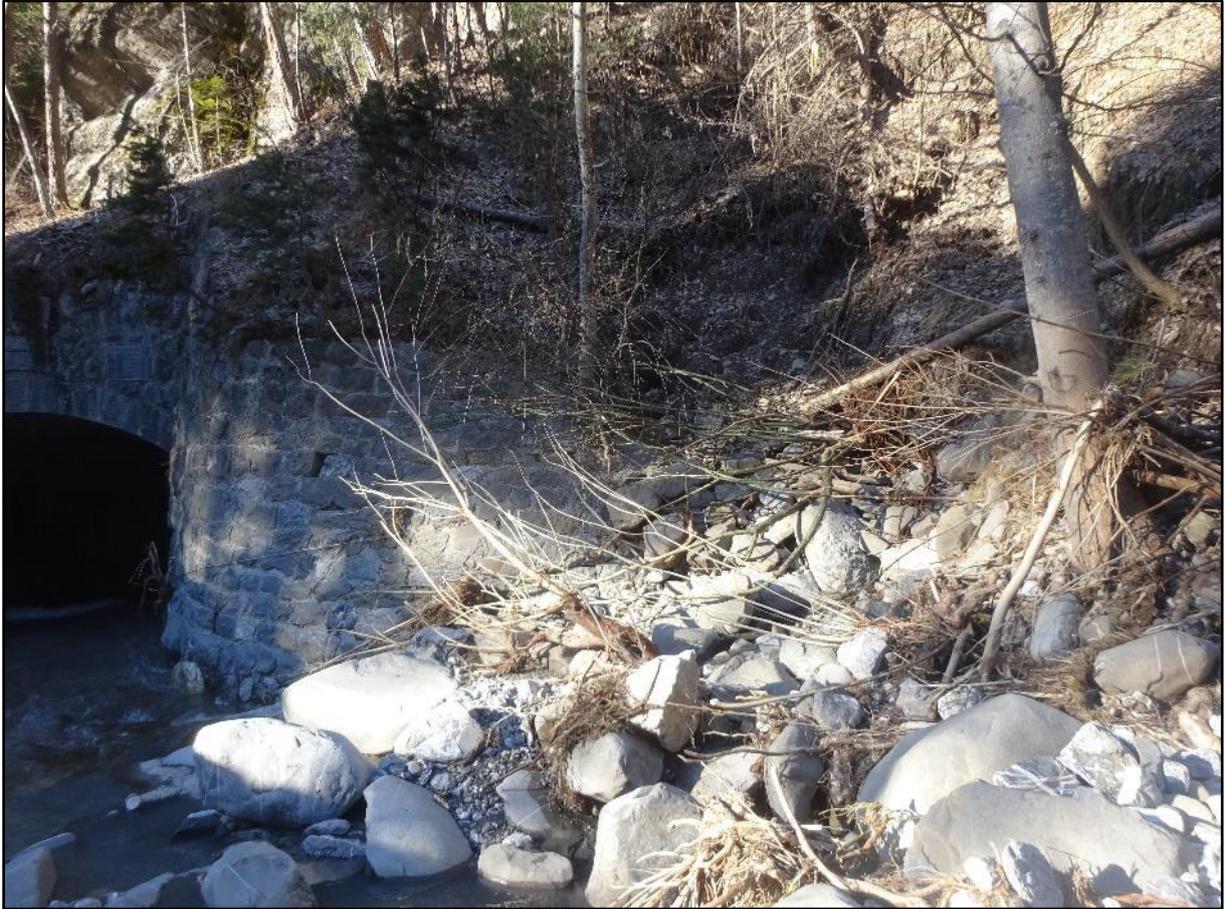
Image 13 : tunnel pas obstrué, mais...

Les dépôts de branches montrent jusqu'où l'eau est montée.

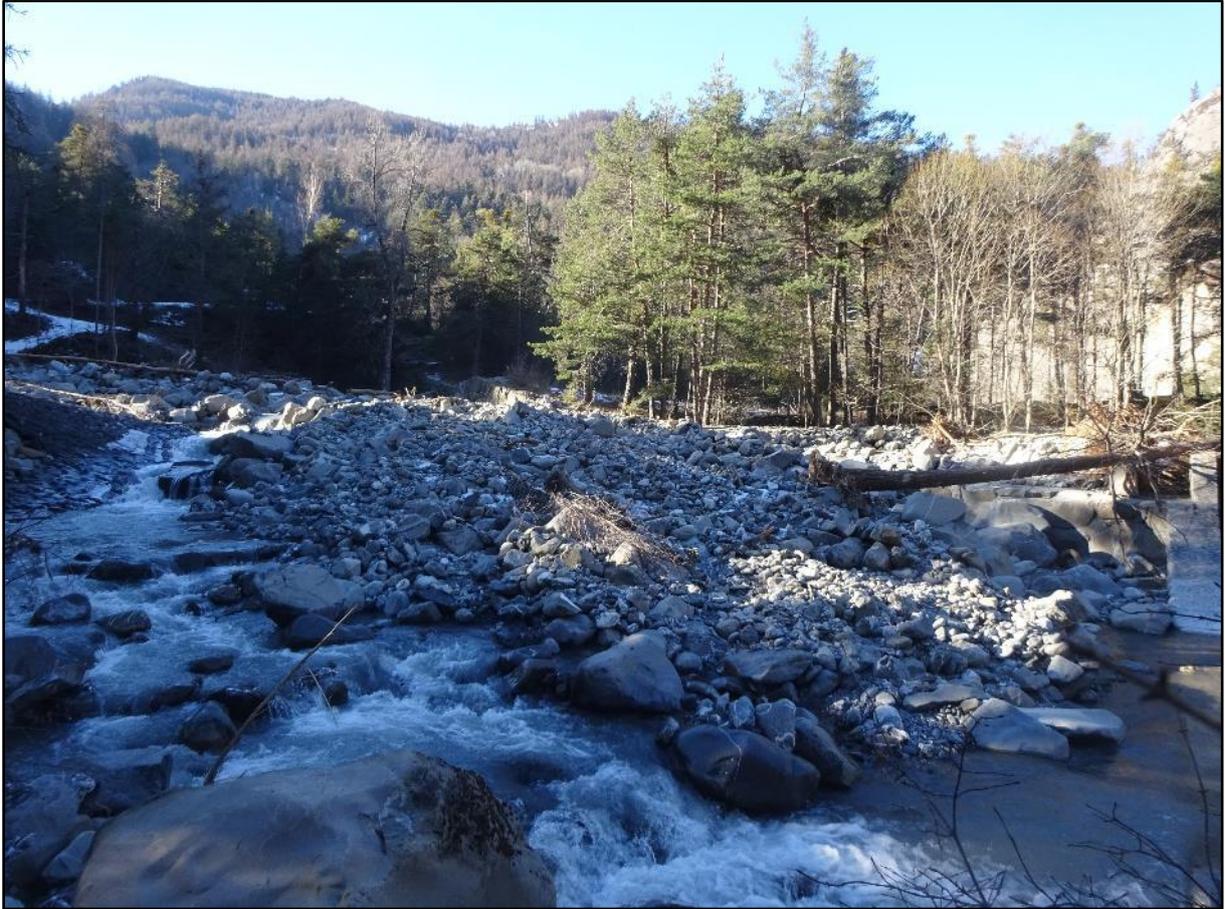
Image 14 : la digue supérieure

Entre les pins au soleil et ceux à l'ombre plus à gauche, on distingue la digue de peu de hauteur. Elle arrive jusqu'au seuil tout à droite mais elle est quasiment invisible.

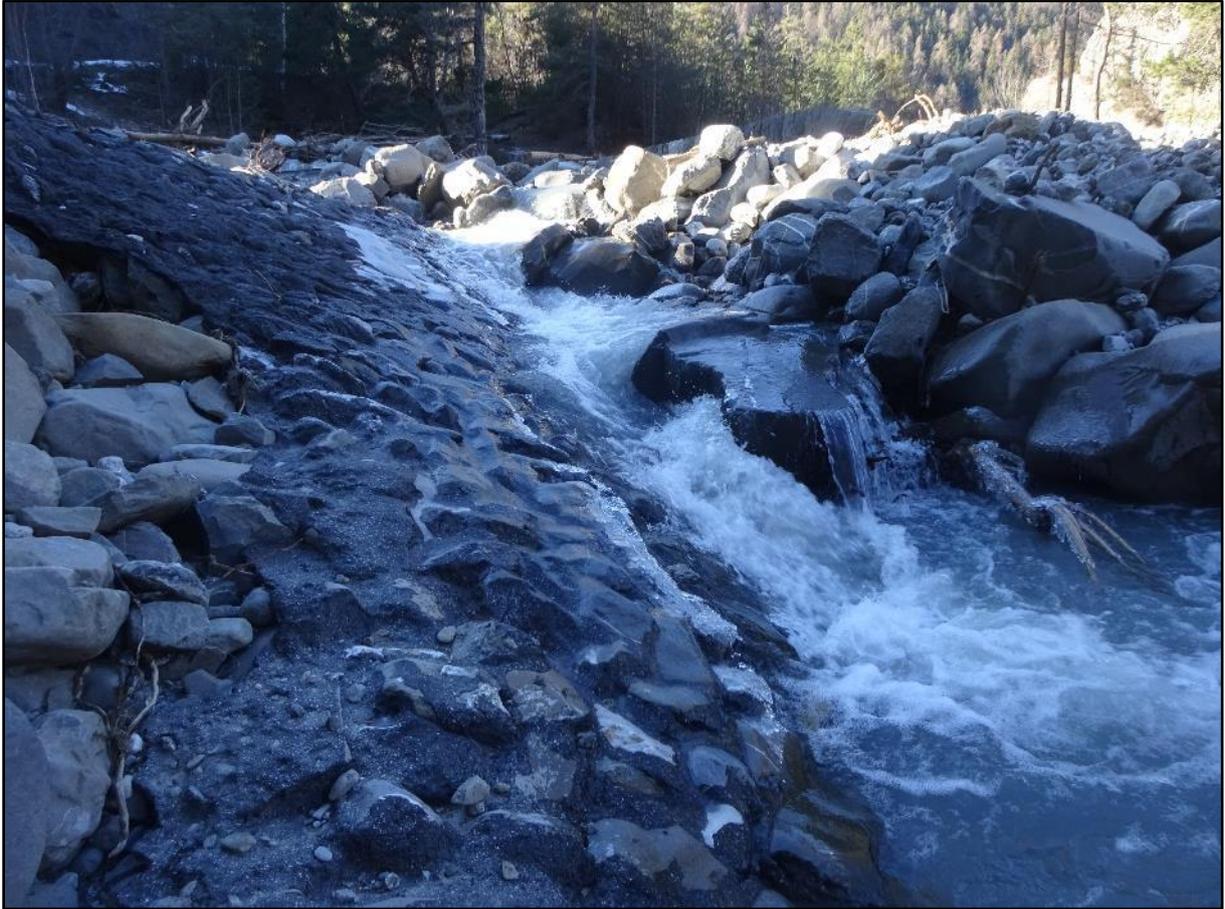
Image 15 : un autre type de protection

En rive droite, il s'agit de pierres de taille moyenne, bien agencées, recouvertes et rendues solidaires par une gangue de goudron, un peu à la manière d'une marée noire.

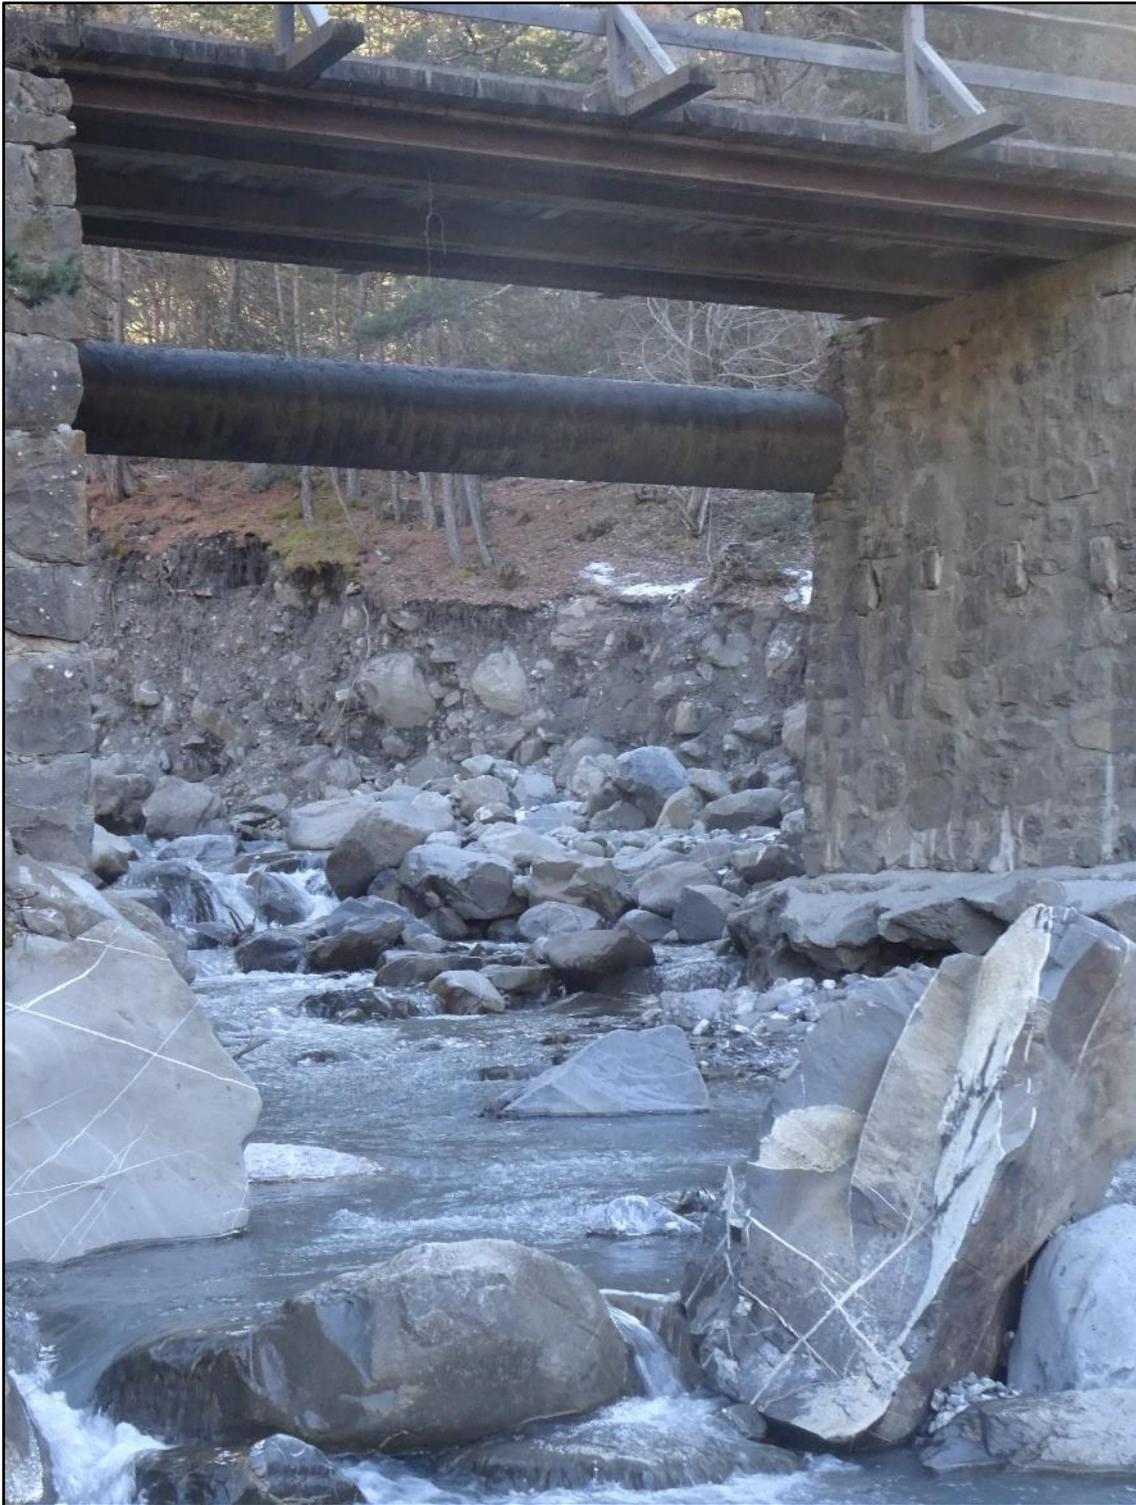
Image 16 : sous le pont

Une belle conduite forcée, mais aussi à mi-hauteur le départ des jambages en biais de l'ancien pont de bois, et à la base la protection déchaussée.

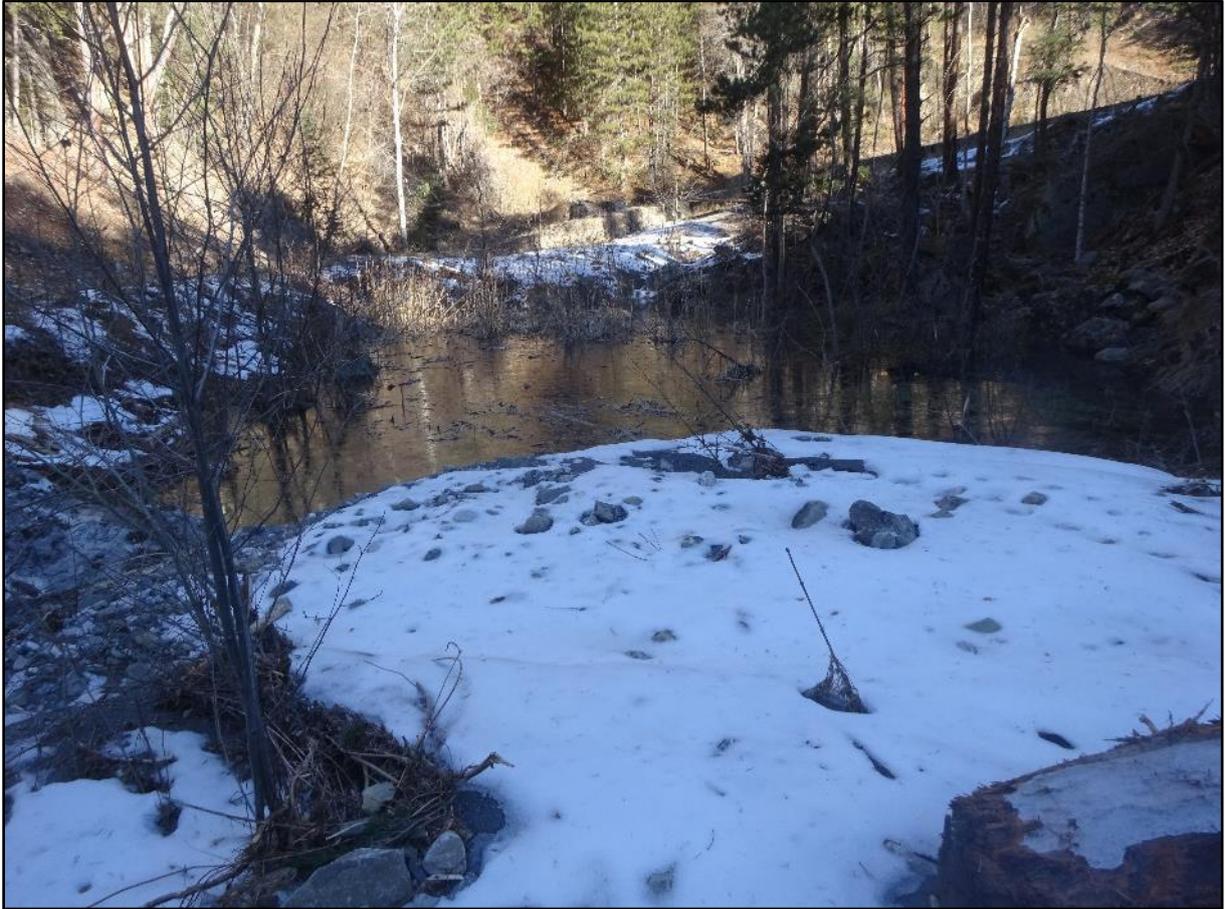
Image 20 : le petit étang en partie obstrué

Au premier plan la partie enneigée recouvre le gravier descendu et entreposé par le ravin. Au fond on repère la digue inférieure conduisant l'eau au tunnel.

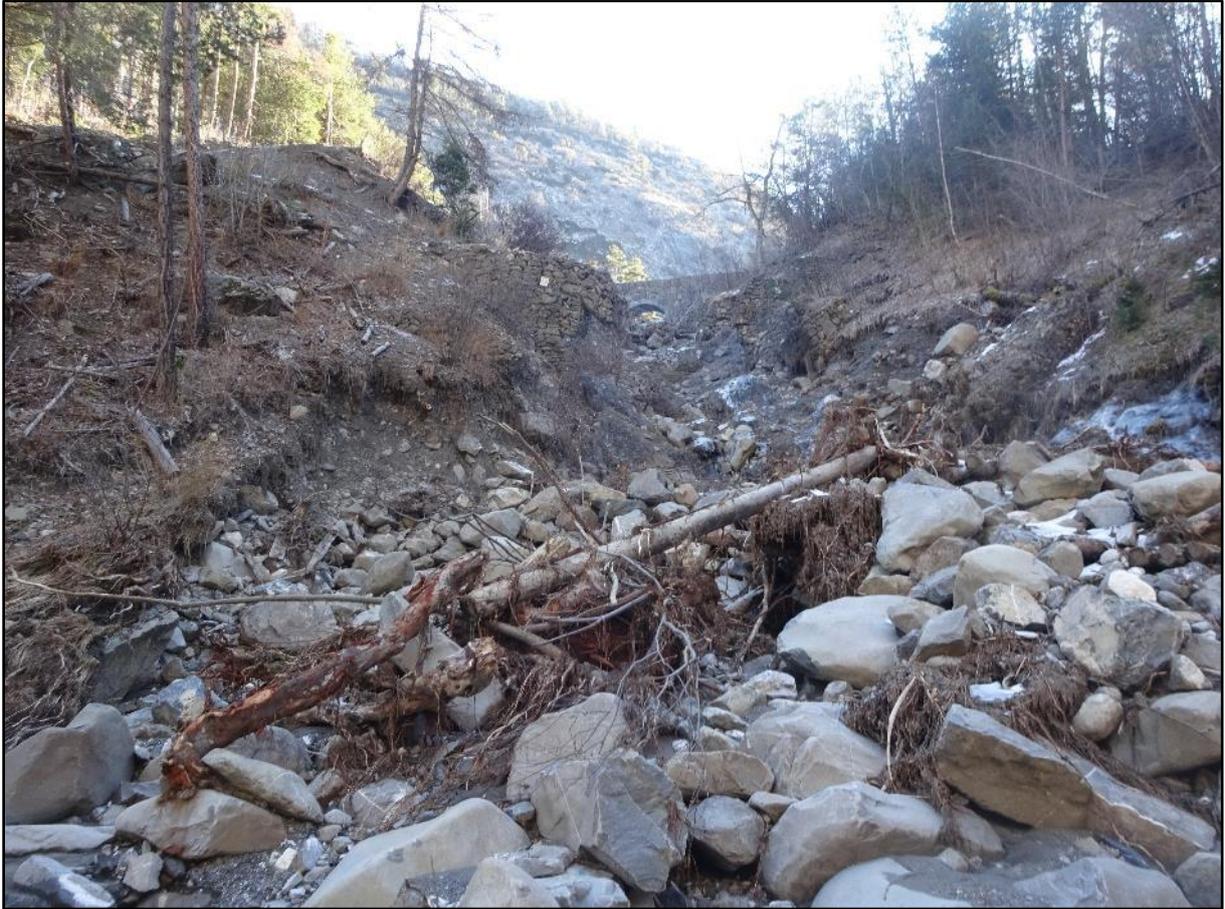
Image 22 : le plan B pour l'eau

Durant la crue, sous le pont l'eau s'est séparée en deux. Une part (laquelle ?) s'est dirigée par son cheminement habituel vers le tunnel, l'autre a descendu ce ravin, en passant par le trou de la digue prévu à cet effet. Renversant les gabions à l'occasion.

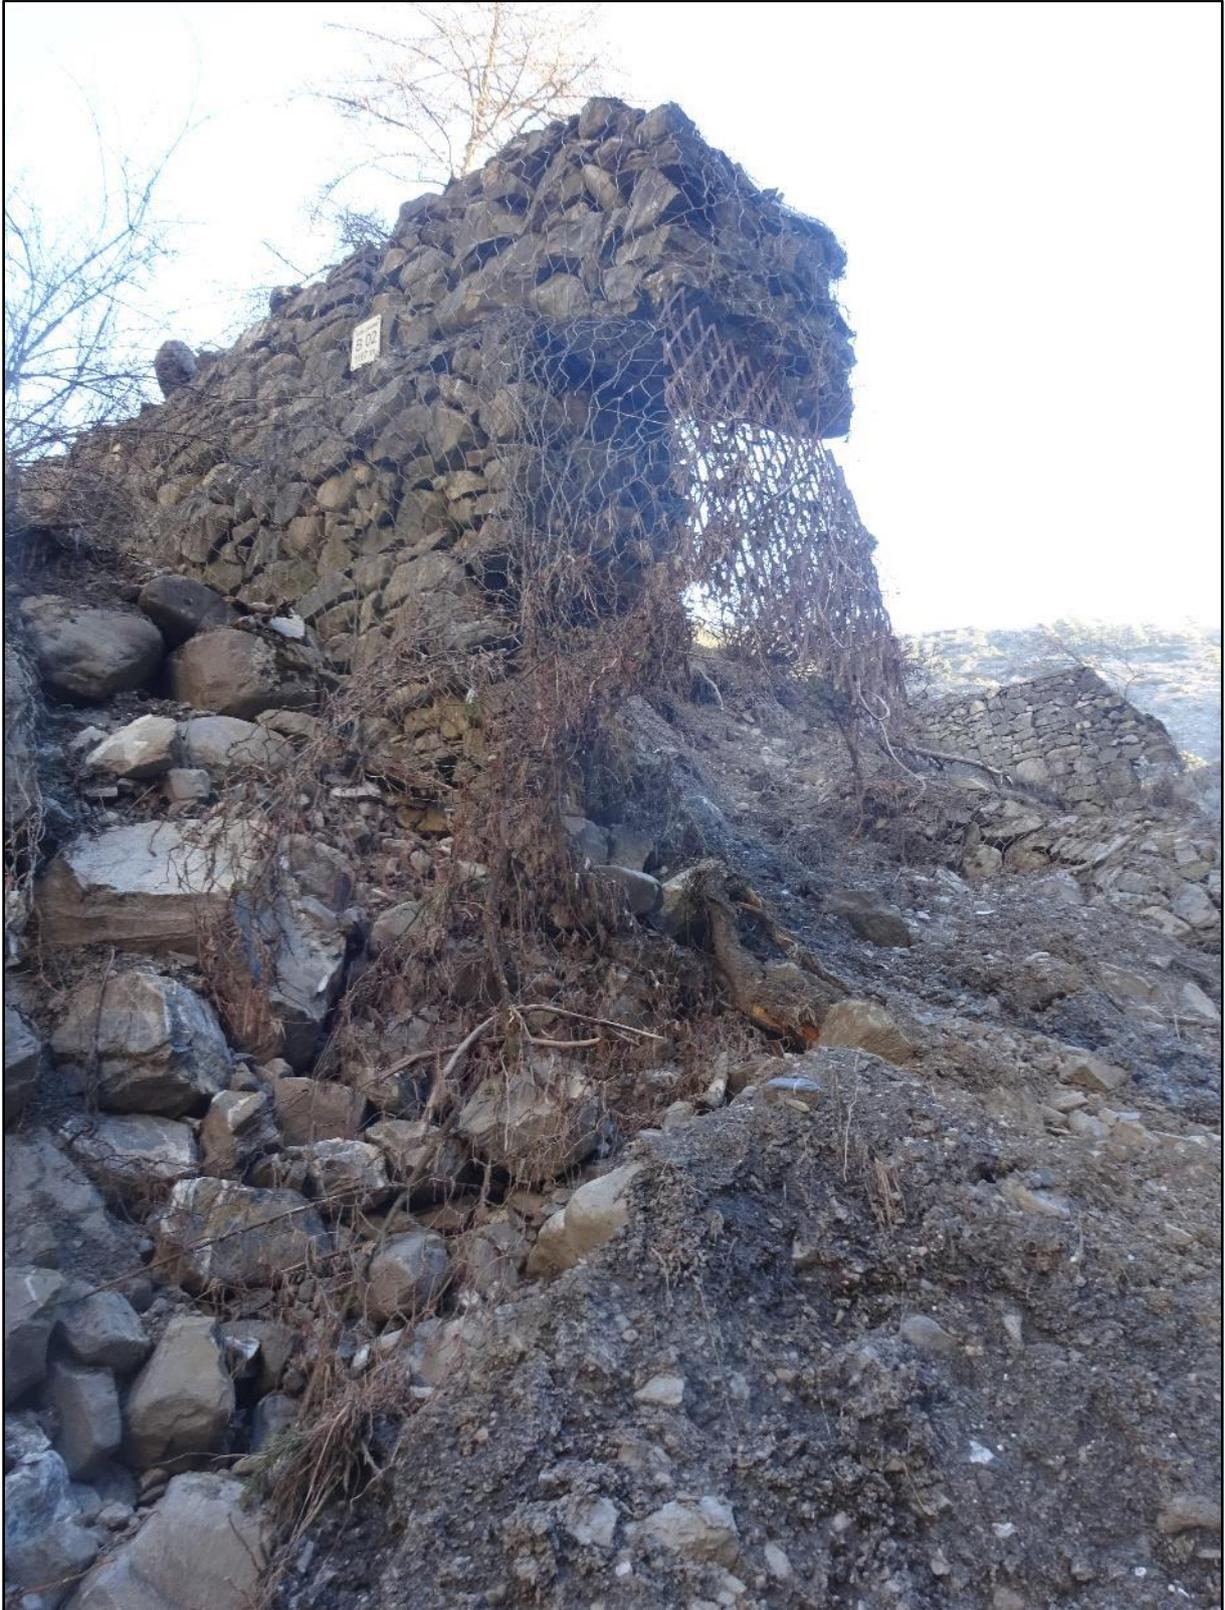
Image 23 : gabion en sale état

Dépouillé d'une partie de ses pierres, en rive droite.

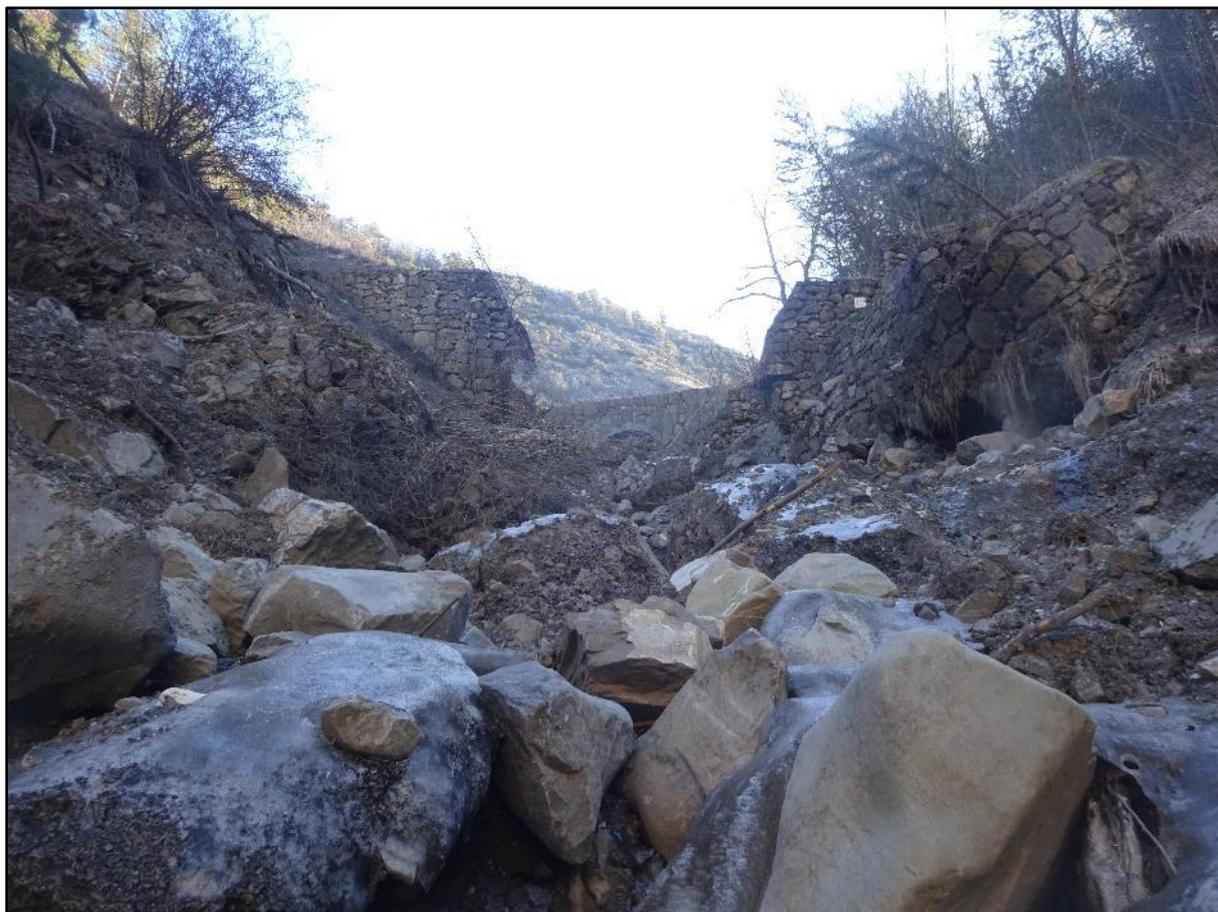
Image 24 : les gabions restants

Une partie des gabions a été renversée, une autre gît dans le talweg du ravin.

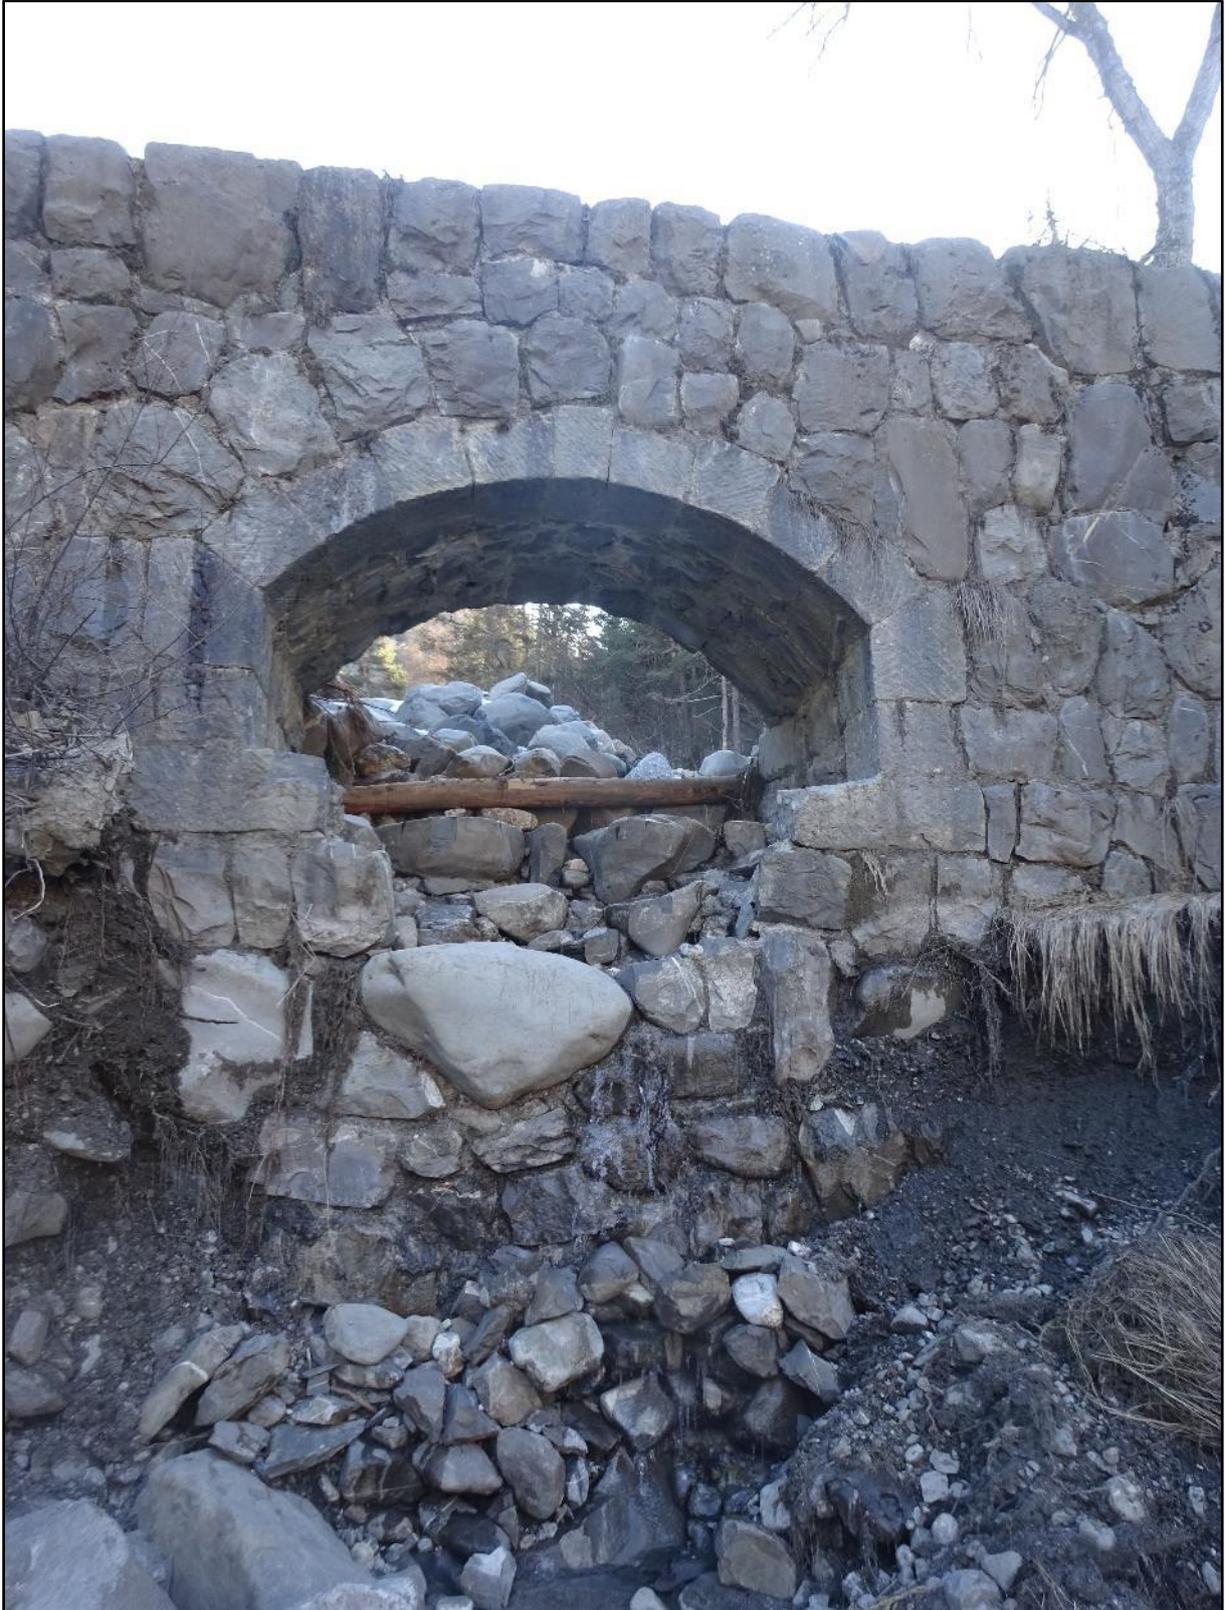
Image 25 : l'orifice de la digue supérieure

L'orifice a perdu quelques pierres au passage, et surtout sa base a été affouillée. Hors cadre, de l'eau est également passée par-dessus la digue côté droit.

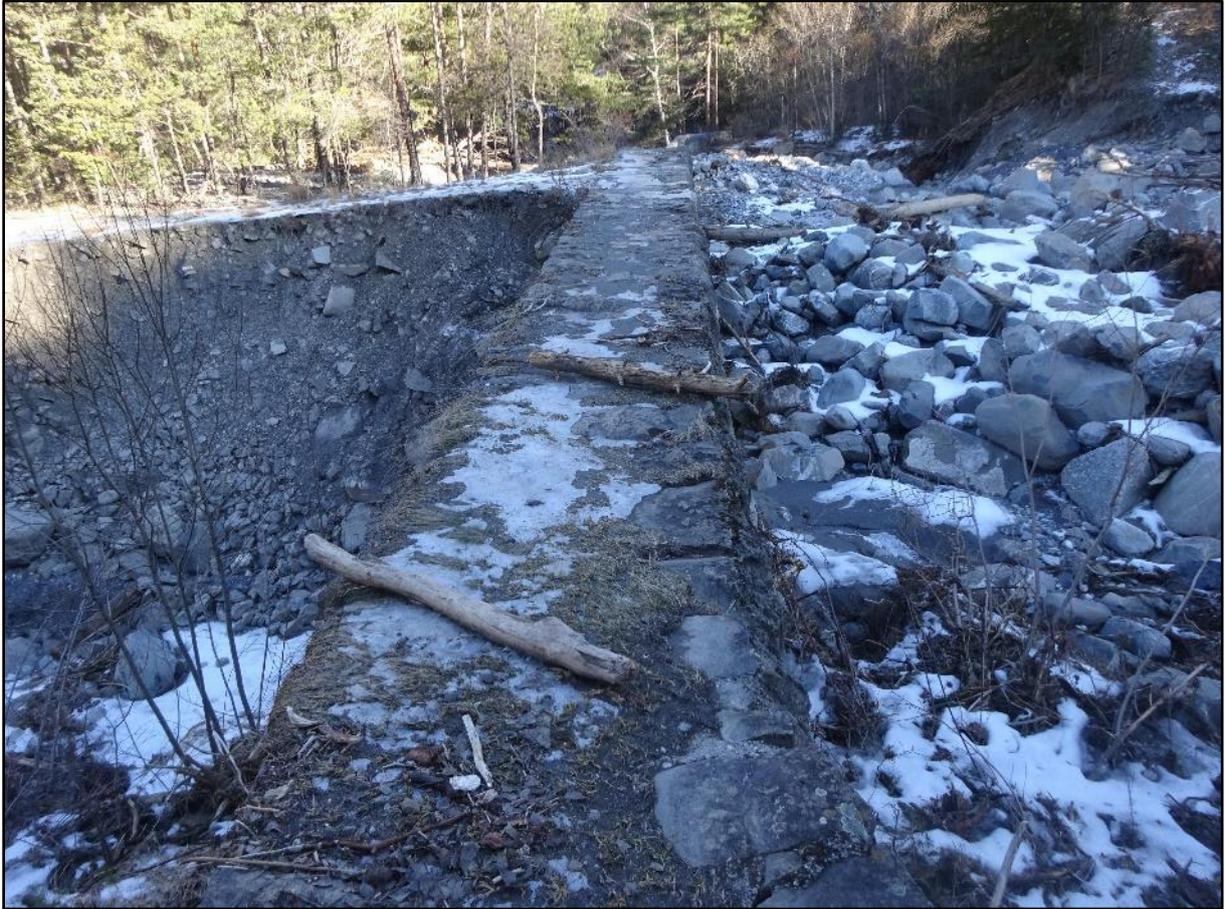
Image 26 : sur la digue supérieure

Restes de branches prouvant qu'elle a été submergée mais qu'elle n'a pas cédé. Le cheminement classique est à sa droite, à sa gauche en haut du ravin la terre a été bien creusée.

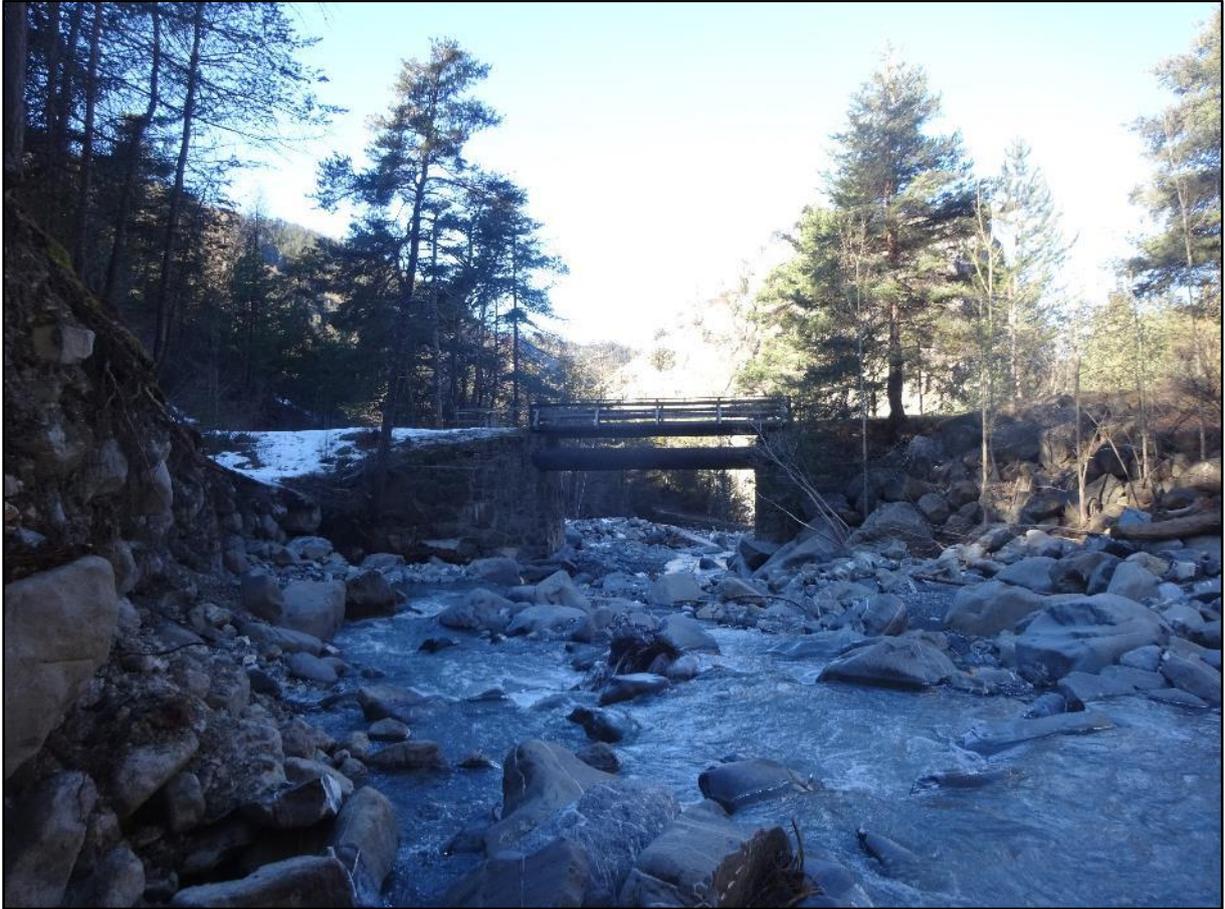
Image 27 : en amont du pont

En rive gauche, l'appui du pont et ses alentours ont tenu malgré tout. Sur la rive opposée la configuration est meilleure.
