# 12. Le Merdanel dans son cône de déjection

Olivier Peyre, décembre 2023

## **Première partie, visite du cône de déjection**

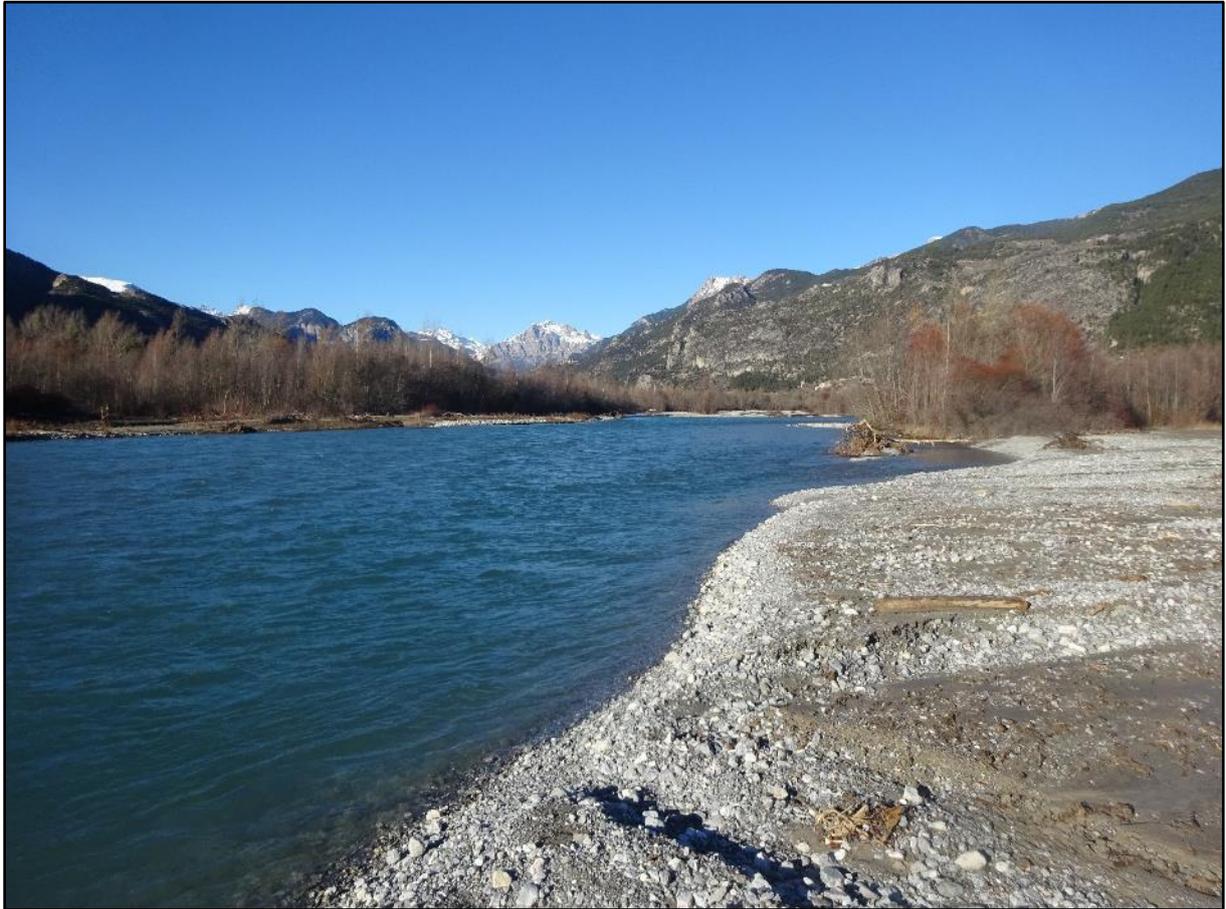
Image 4 : l'arrivée habituelle du Merdanel

A chaque fois que j'y suis passé avec le troupeau, c'est là qu'arrivait l'eau du Merdanel pour se jeter dans la Durance.

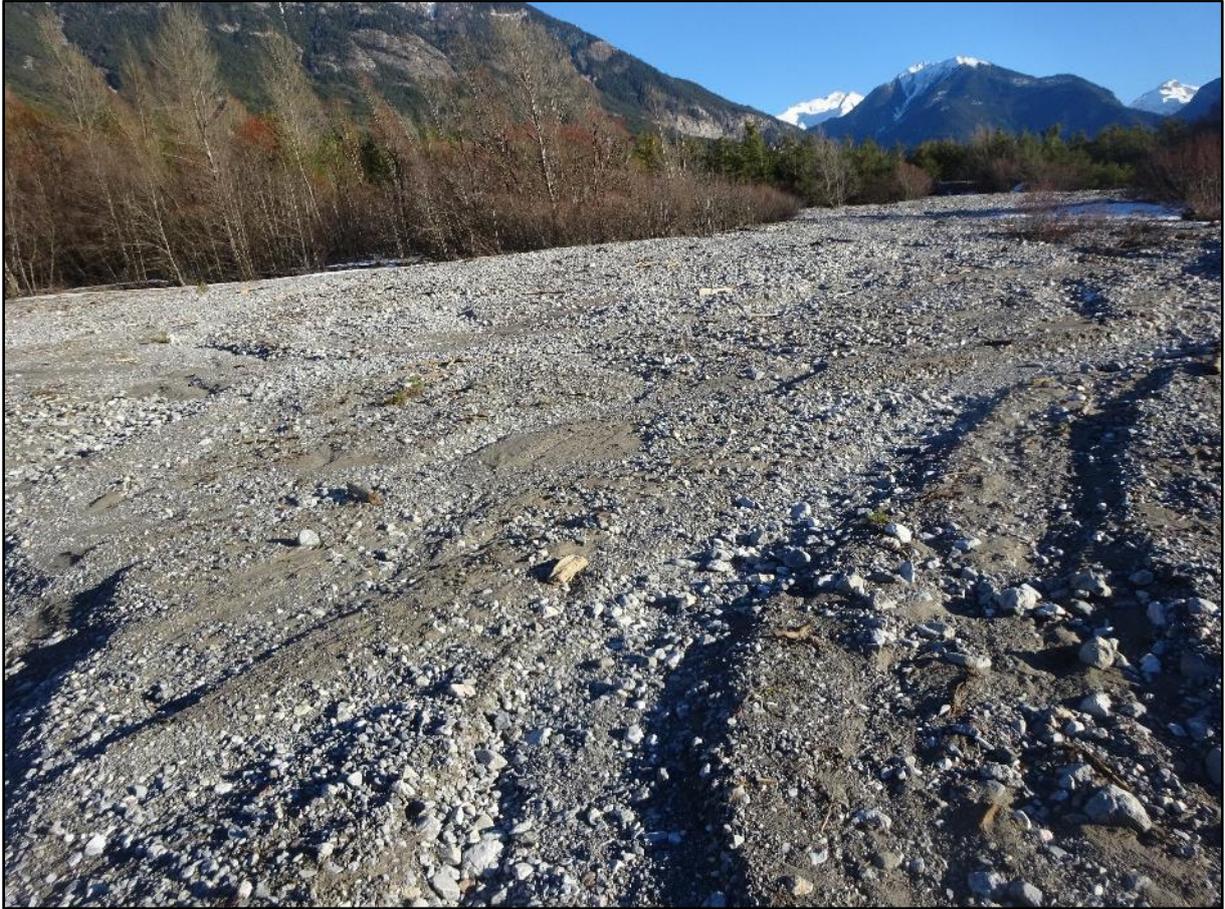
Image 5 : l'eau arrivait par là

L'eau arrivait par là et lors de la dernière crue elle est également passée par là, la fraîcheur des dépôts de gravier en témoigne.

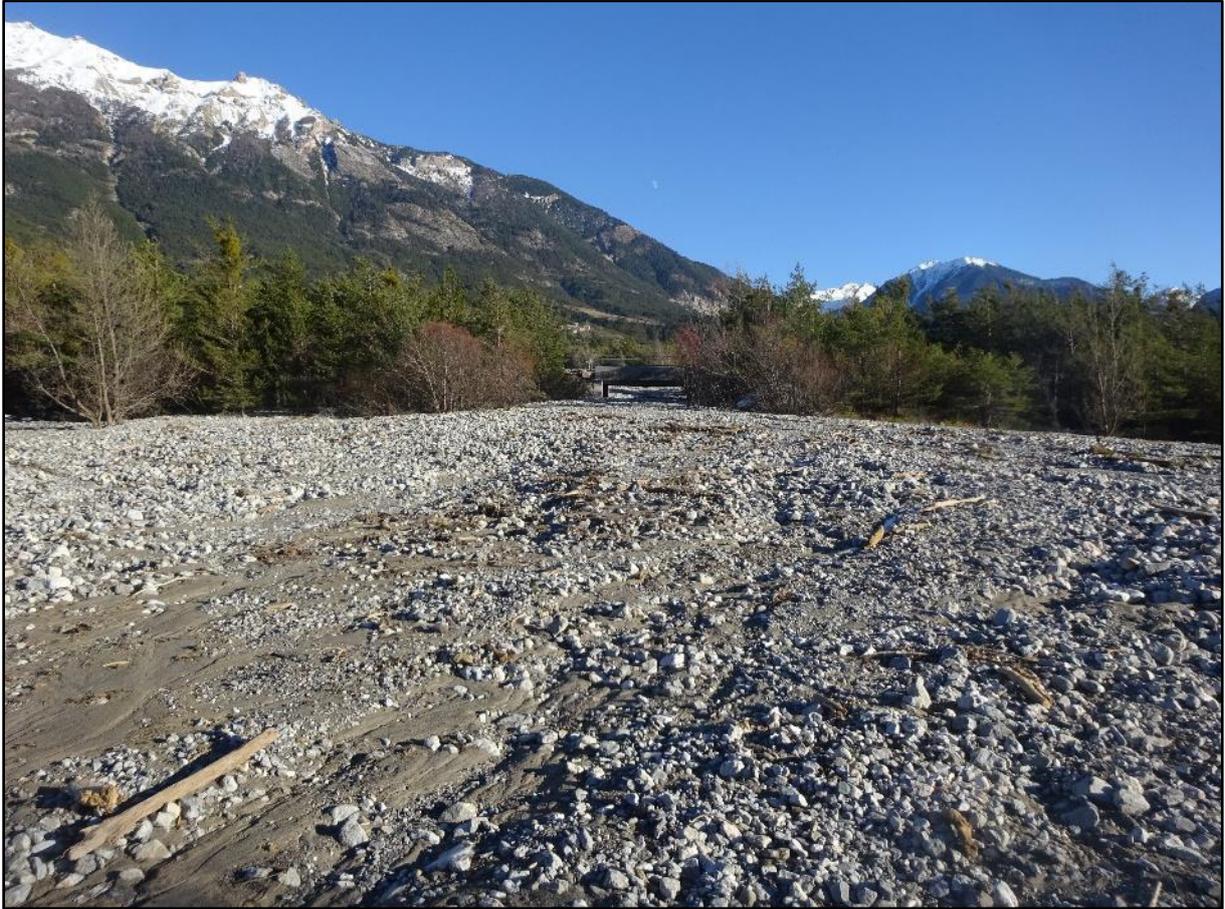
Image 6 : vue sur le pont ferroviaire

L'eau se répand après être passée sous le pont de la voie ferrée, au centre de l'image. Elle est maintenant rejetée à droite, et a engravé la piste.

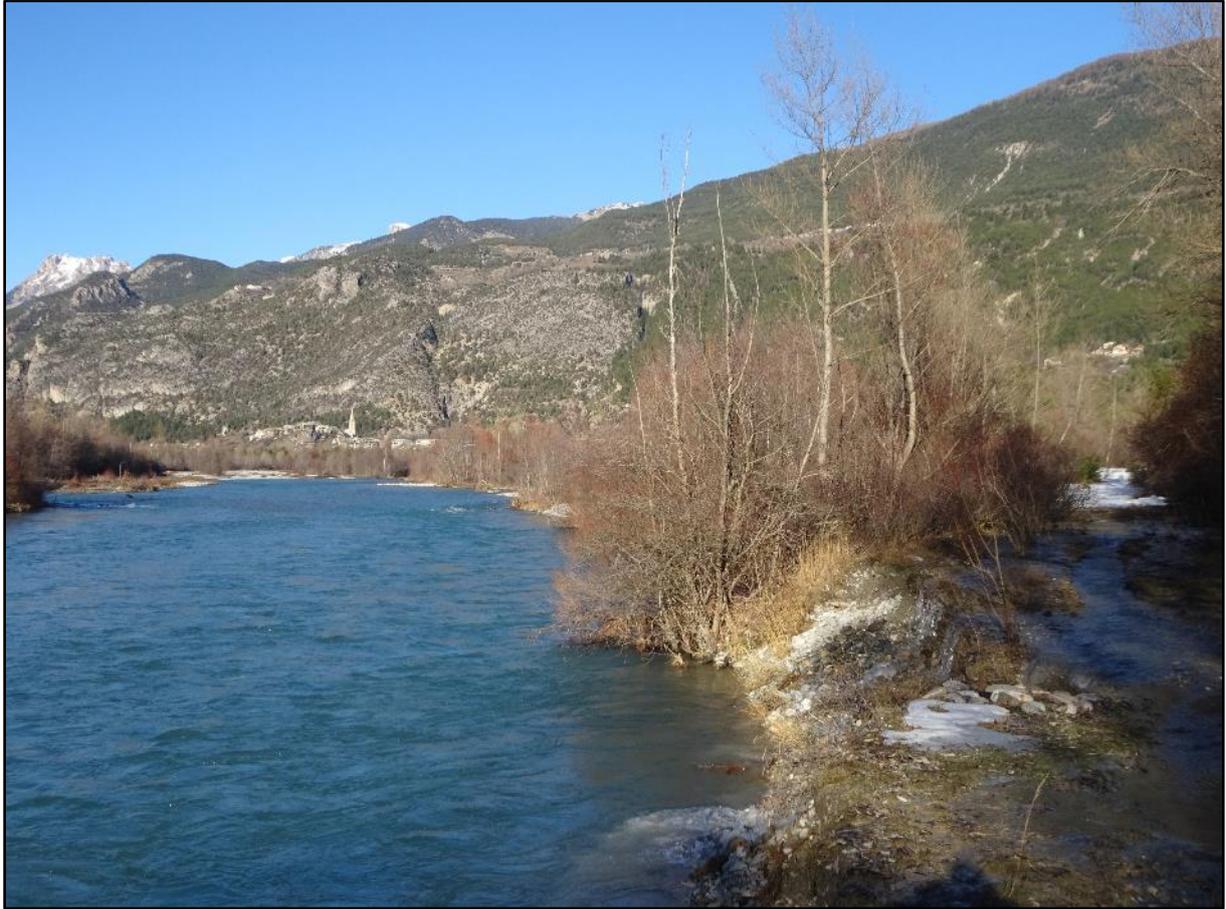
Image 7 : elle arrive là désormais

La Durance, Saint-Crépin au fond et la nouvelle arrivée d'eau du torrent après divagation, plus au sud.

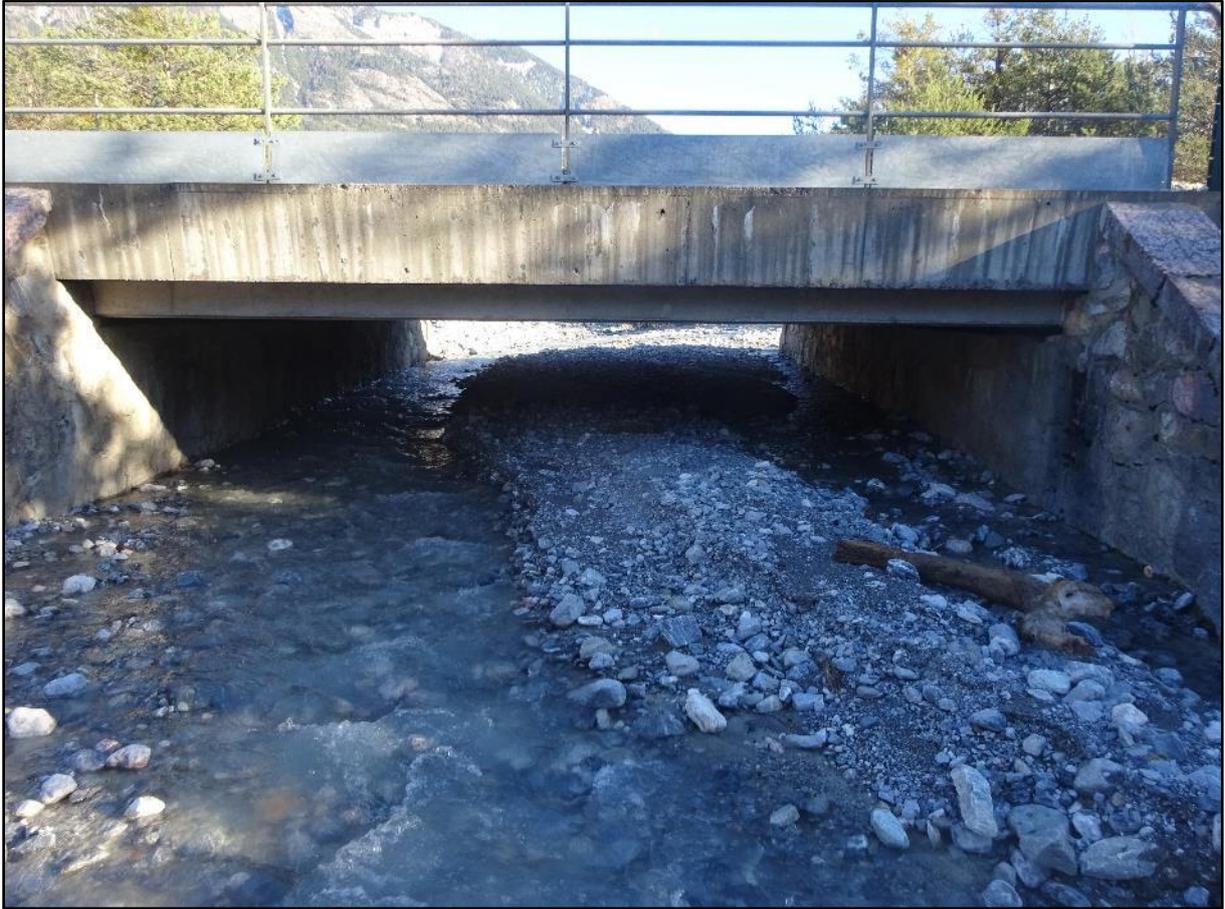
Image 8 : le pont SNCF

Soit il a été prévu trop bas, soit ça s'est rempli de gravier, en tous cas il faudra faire quelque chose, enlever quelques pelletées de gravier.

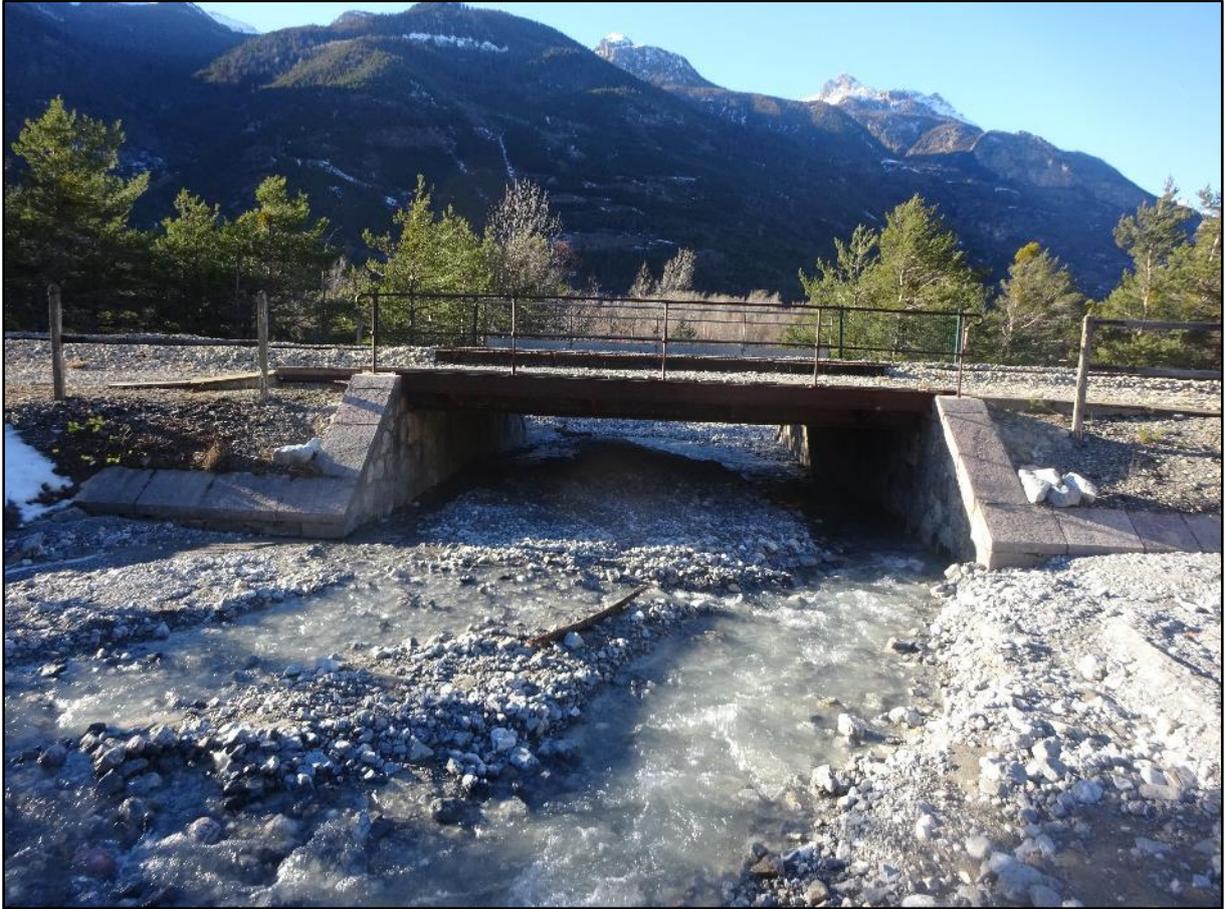
Image 9 : le même pont vu de dessus

Il y a un peu de gravier de partout, mais la ligne ferroviaire n'a pas été affectée même s'il y a en bordure quelques étendues boueuses à certains endroits.

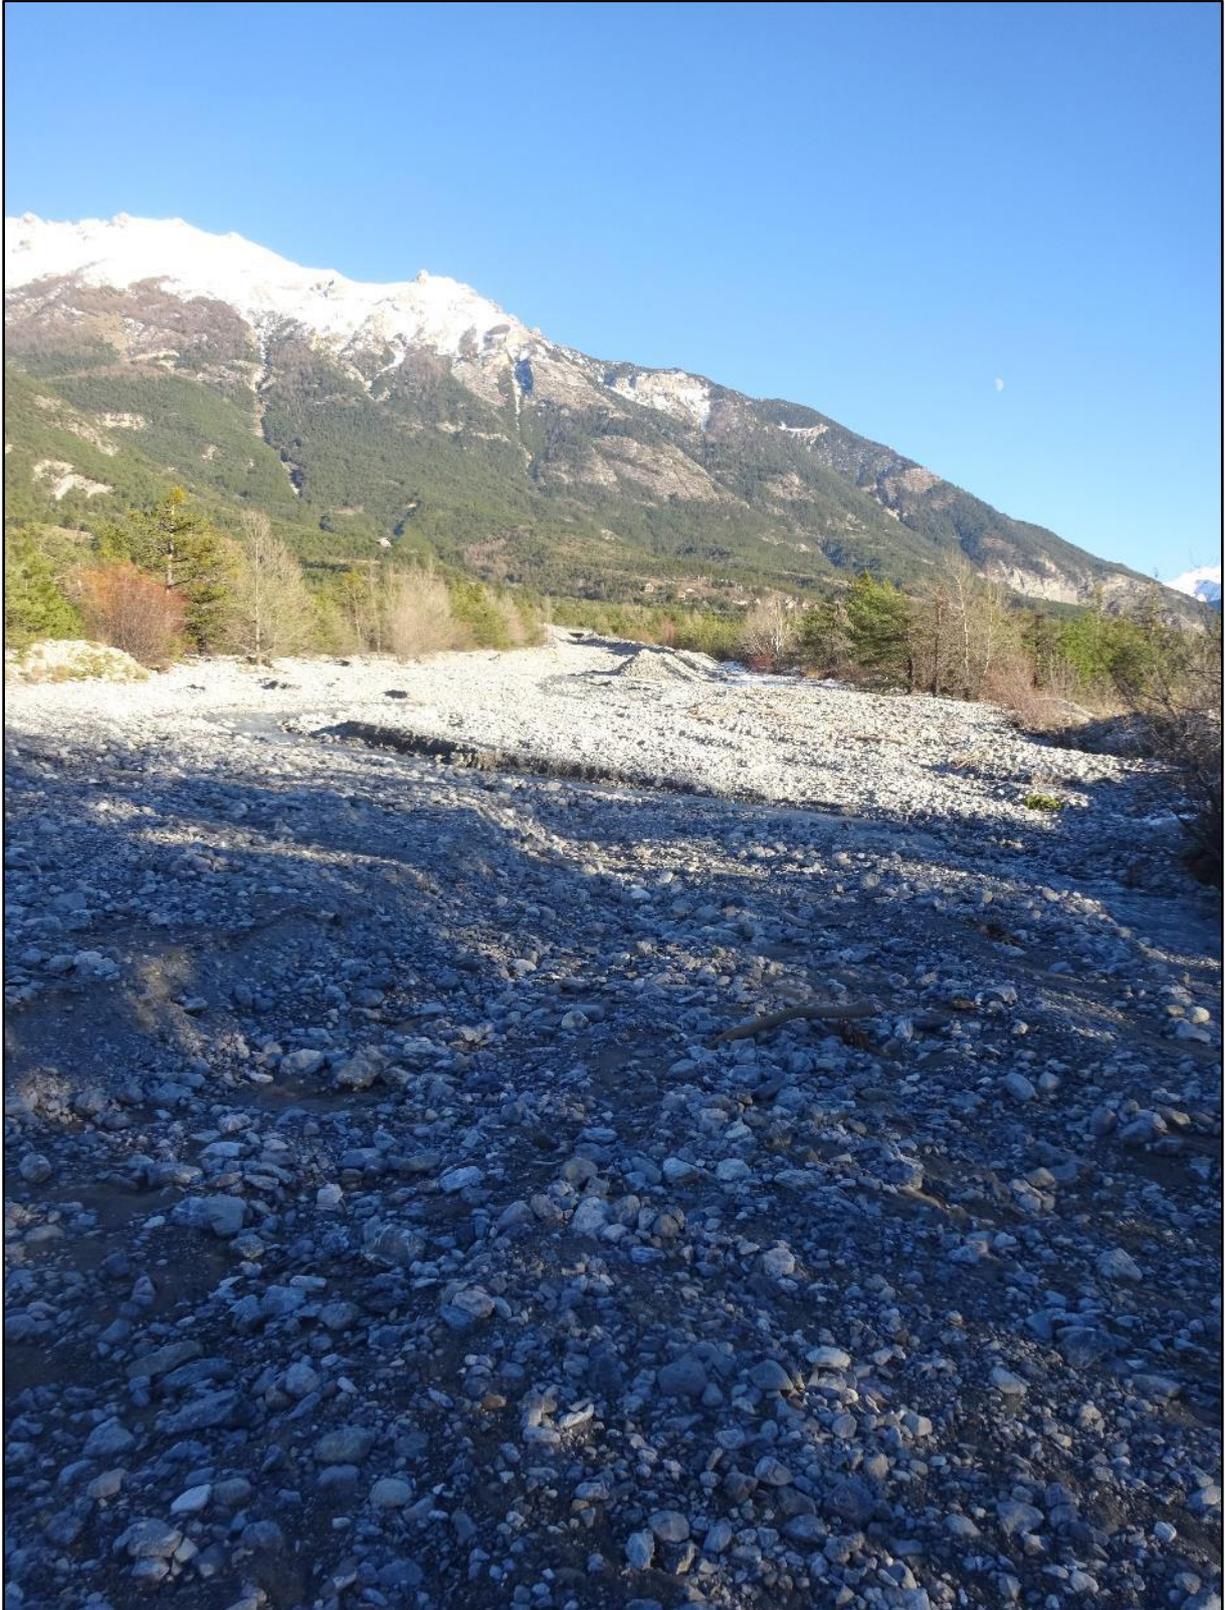
Image 10 : en direction du pont routier

Il pourrait d'ailleurs arriver encore un peu de gravier, à l'occasion, surtout qu'il n'en est pas descendu que par le chenal principal.

En haut, des tas de gravier signalent que du travail a été fait.

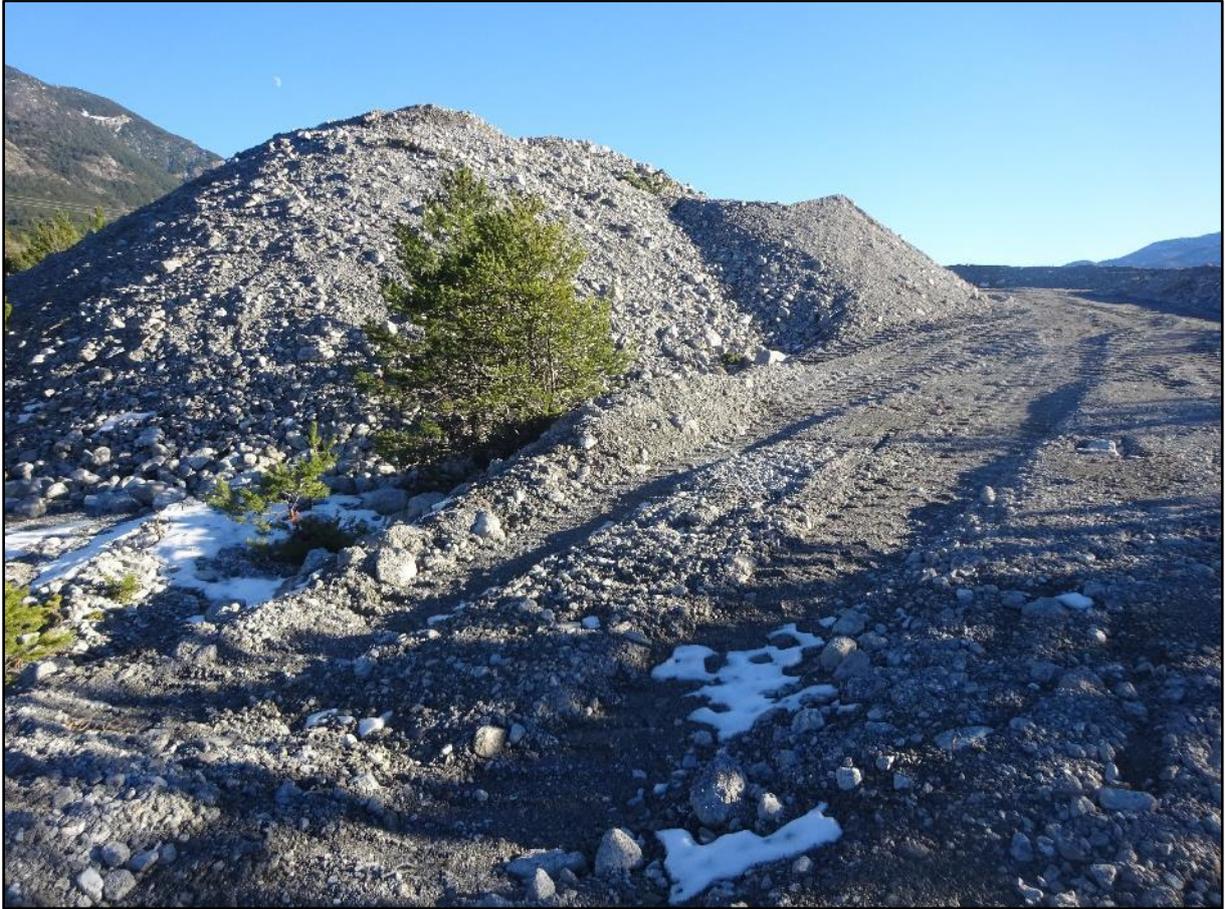
Image 12 : un joli tas de gravier sous le pont routier

Tas de gravier en rive droite du torrent après nettoyage sous le pont.

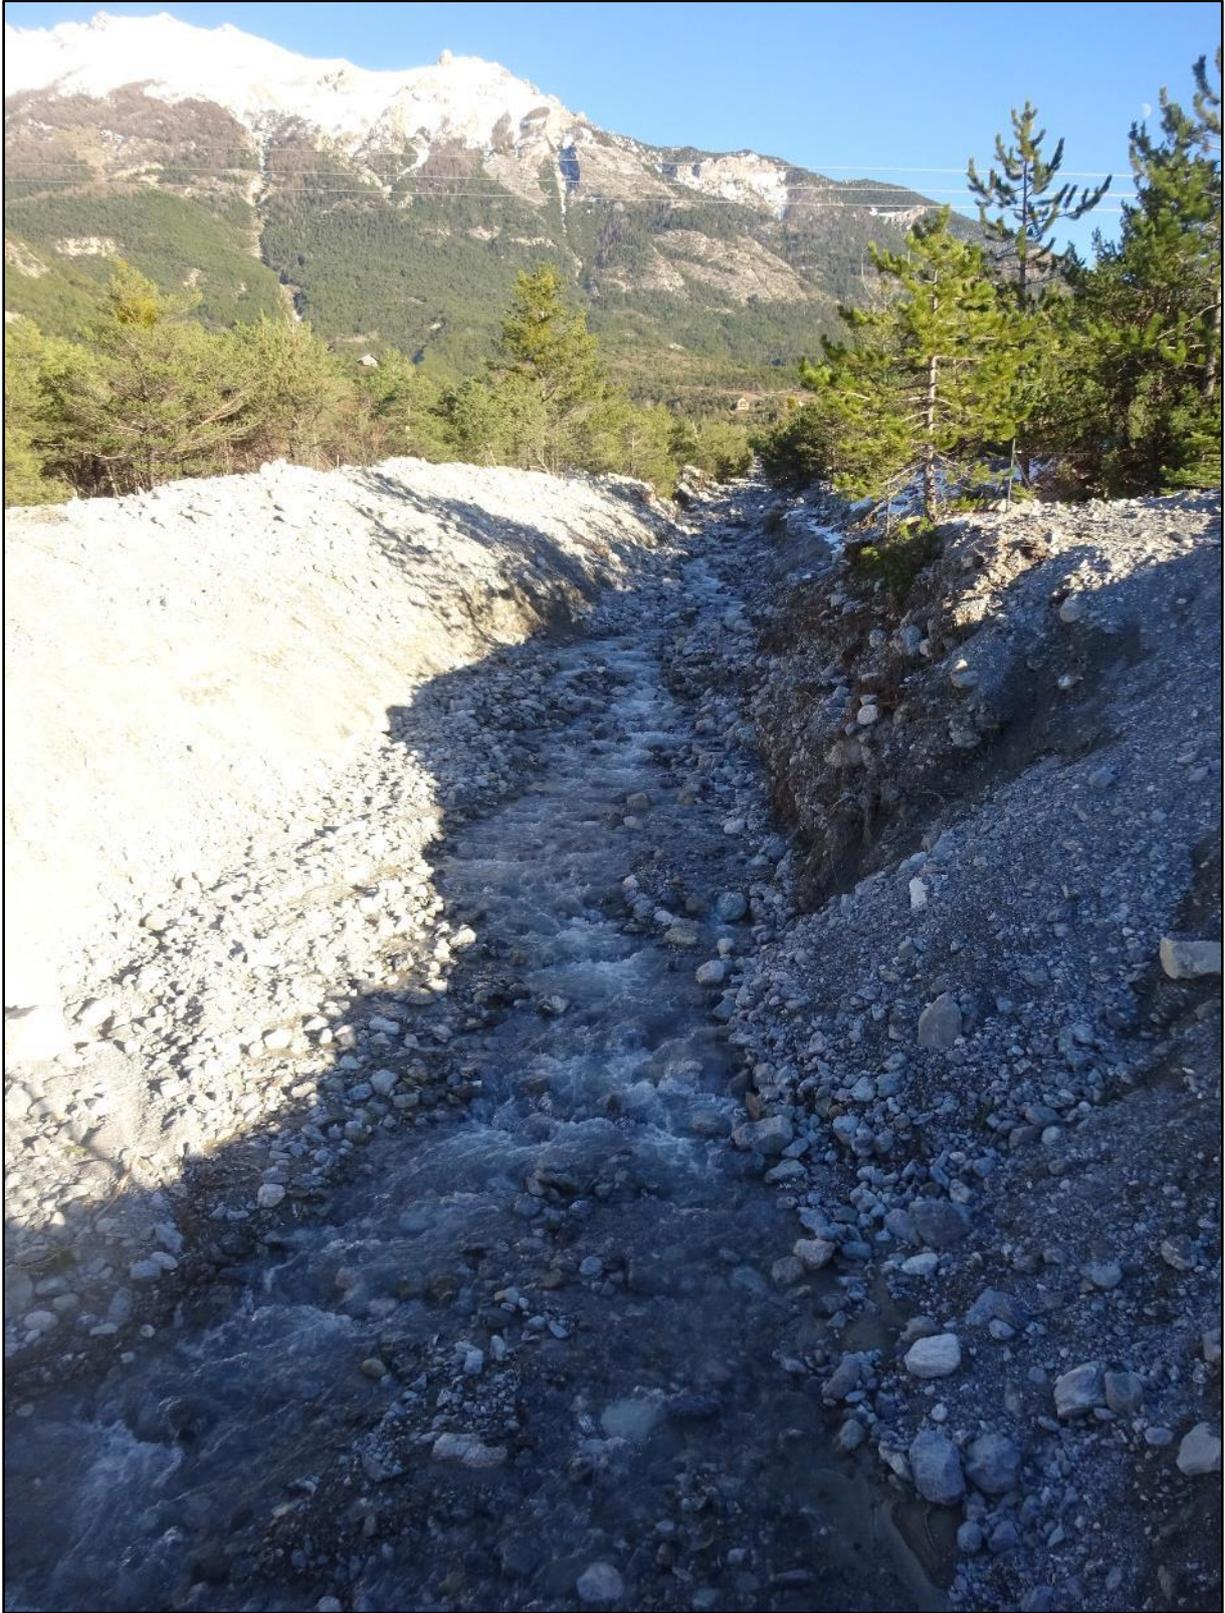
Image 14 : le torrent recreusé en amont du pont

Combien de fois a-t-il été creusé et comment de fois le sera-t-il encore ?

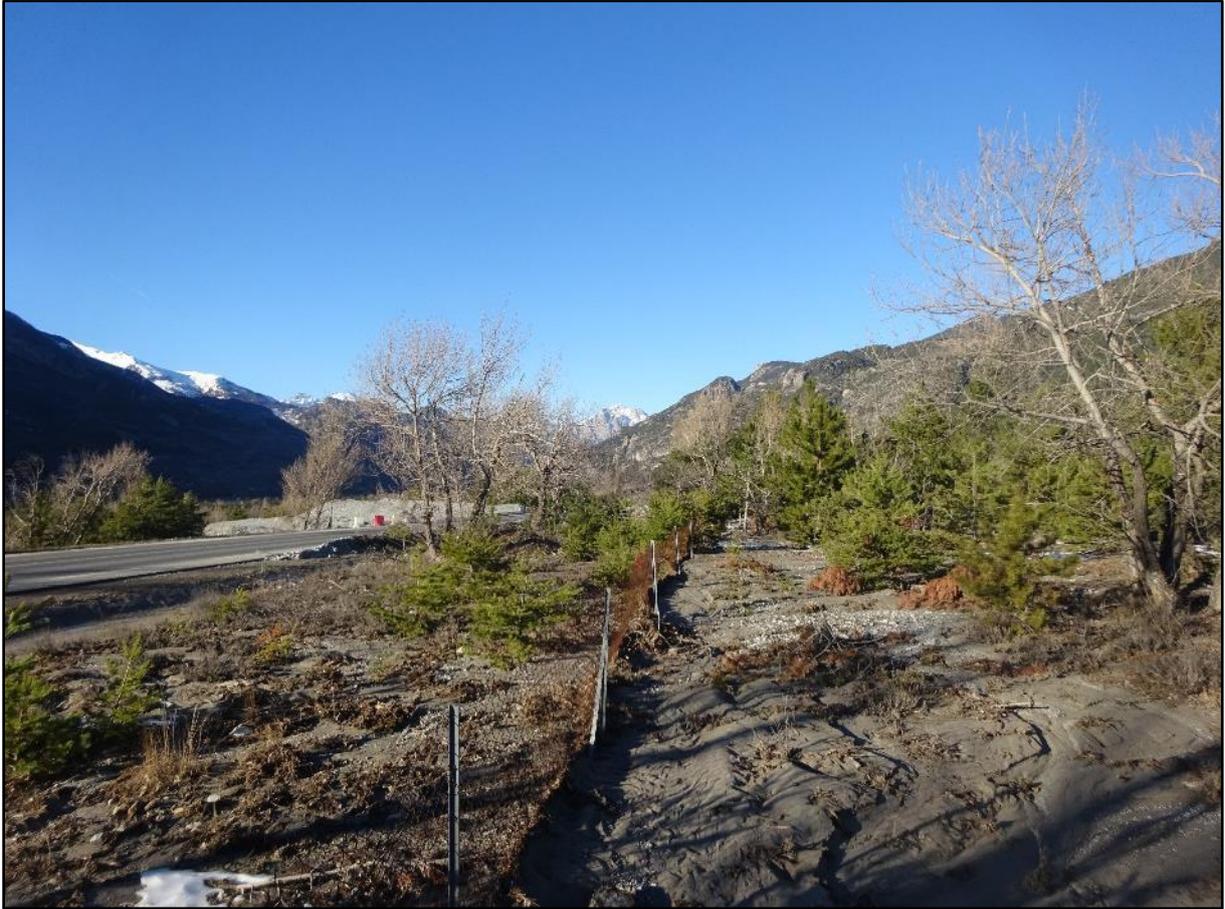
Image 15 : le passage de l'eau partout

Au fond à gauche les tas de gravier signalent où est le pont. Au premier plan ce sont les traces de passage de l'eau qui s'est répandue assez loin du lit.

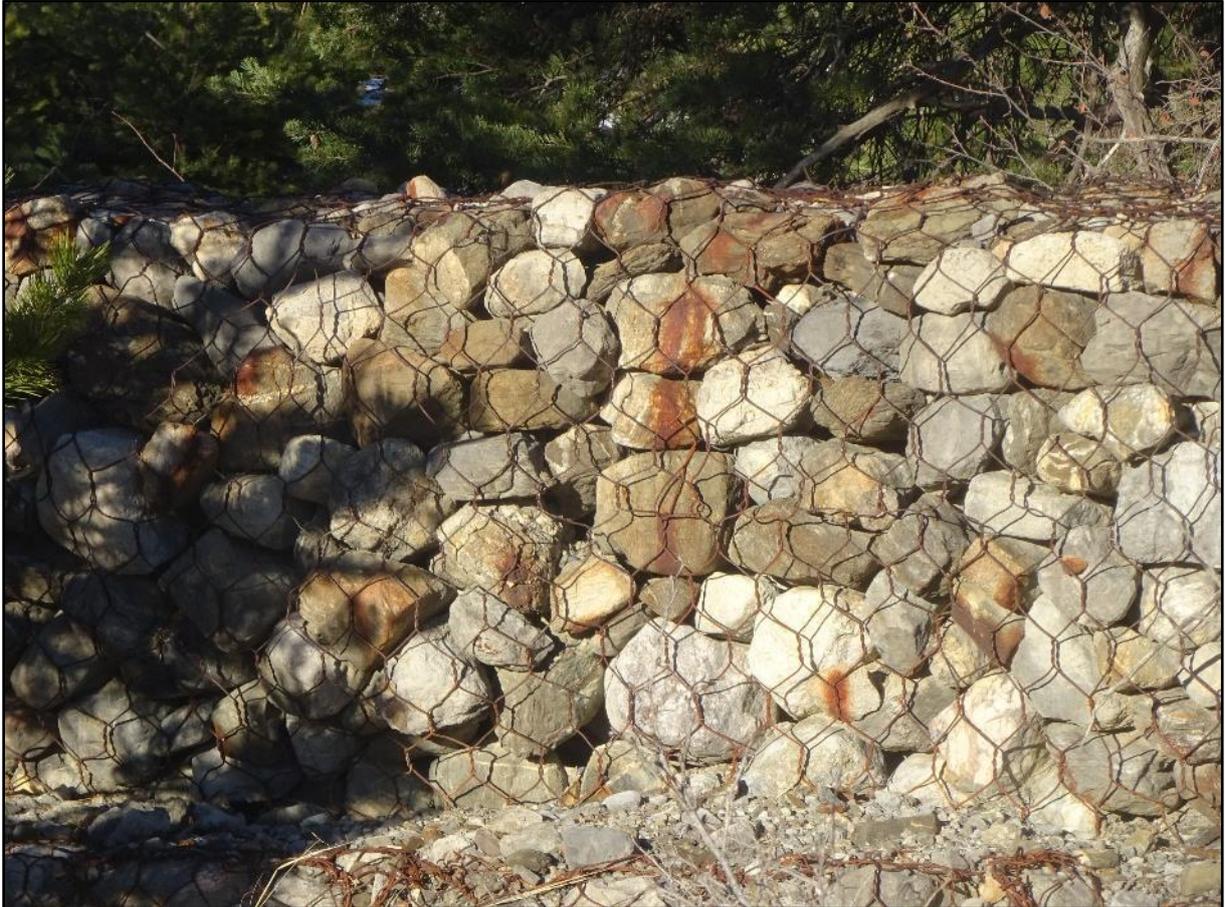
Image 16 : un gabion

En remontant les berges on voit ce gabion, comme d'autres endroits où le lit avait été creusé et bordé de tas de gravier. Cette fois-ci, tout a été contourné.

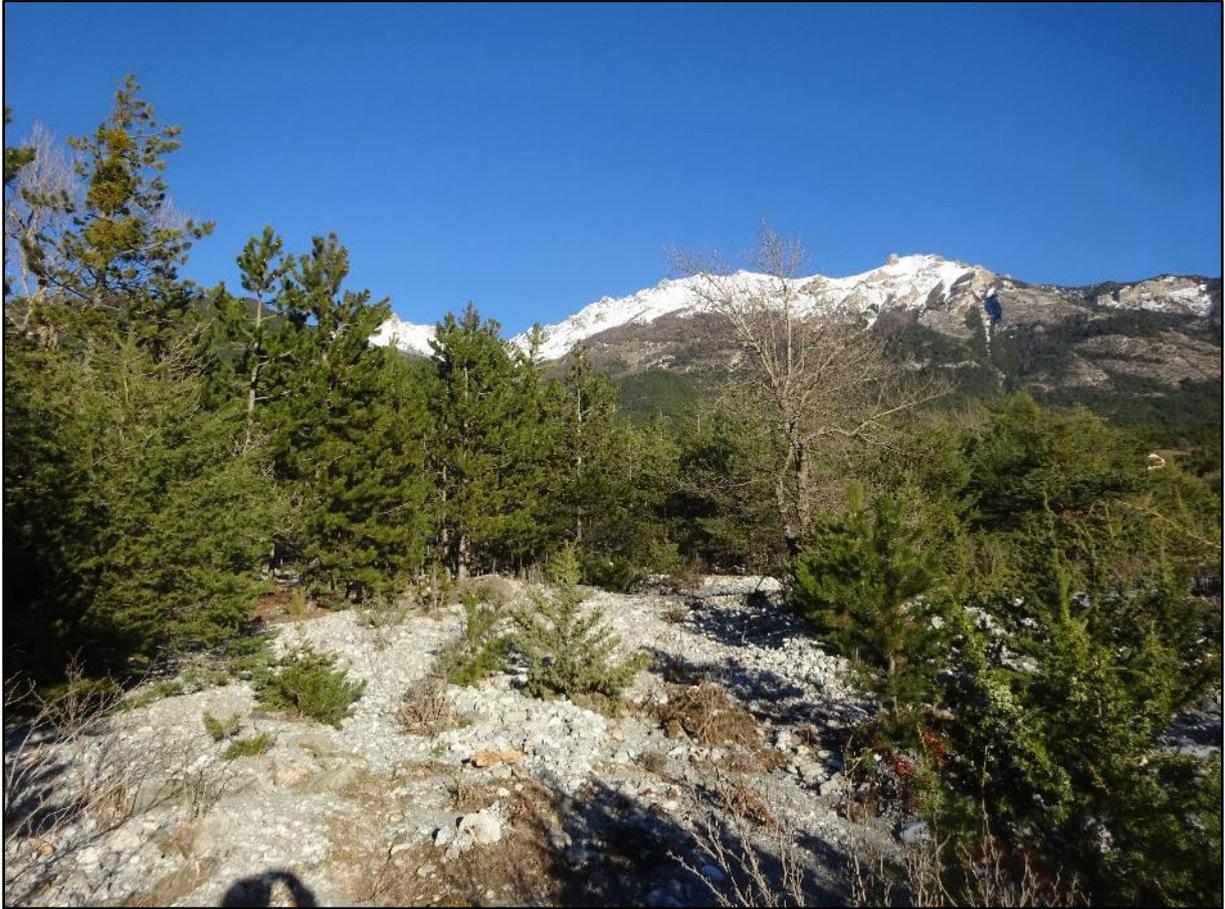
Image 18 : gravier hors du lit mineur

A droite ou à gauche en remontant, sur terrain herbeux ou dans les bosquets c'est partout pareil : amas de gravier déposé, branchages et écoulements d'eau ayant creusé le sol.

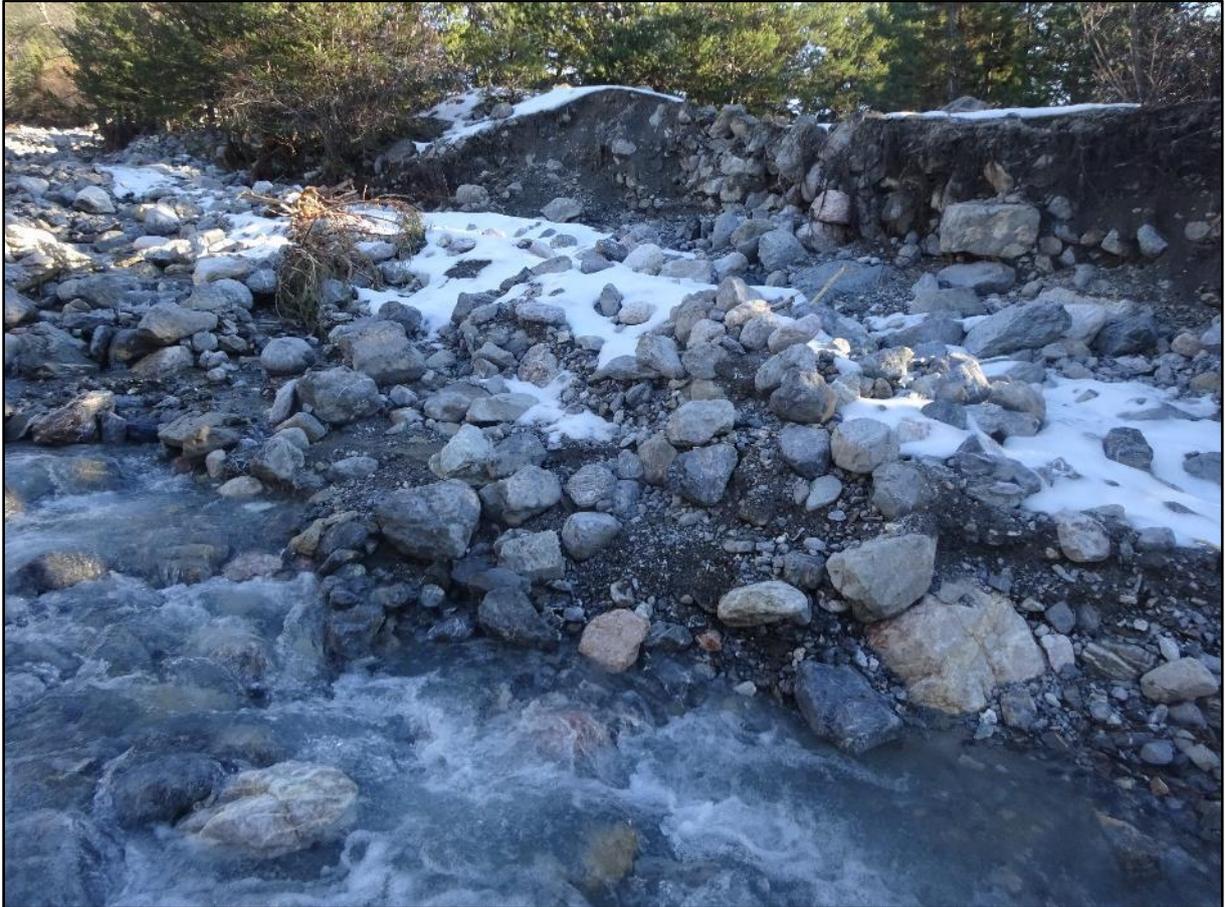
Image 19 : la berge attaquée

Le flux qui est passé dans le torrent s'est attaqué aux tas de gravier anciens placés pour éviter que l'eau ne se répande partout dans le cône de déjection.

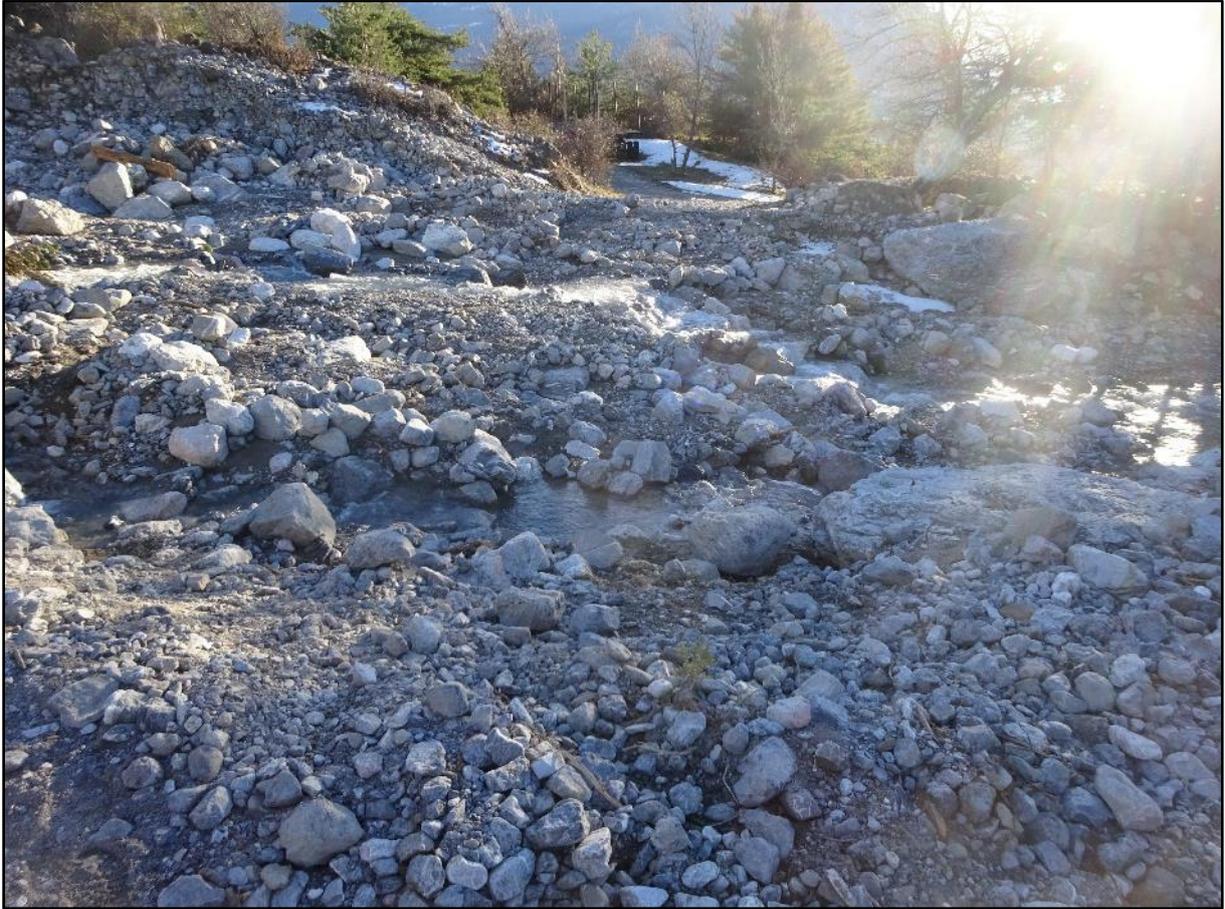
Image 20 : le chemin de la croix du Merdanel

Le gué permettant de passer de Saint-Crépin aux Hodouls et au Serre des Hodouls, aujourd'hui infranchissable. L'eau a emprunté le chemin, ce qui a contribué à former le petit lac, ensuite gelé, au niveau de l'entrée sud de Saint-Crépin.

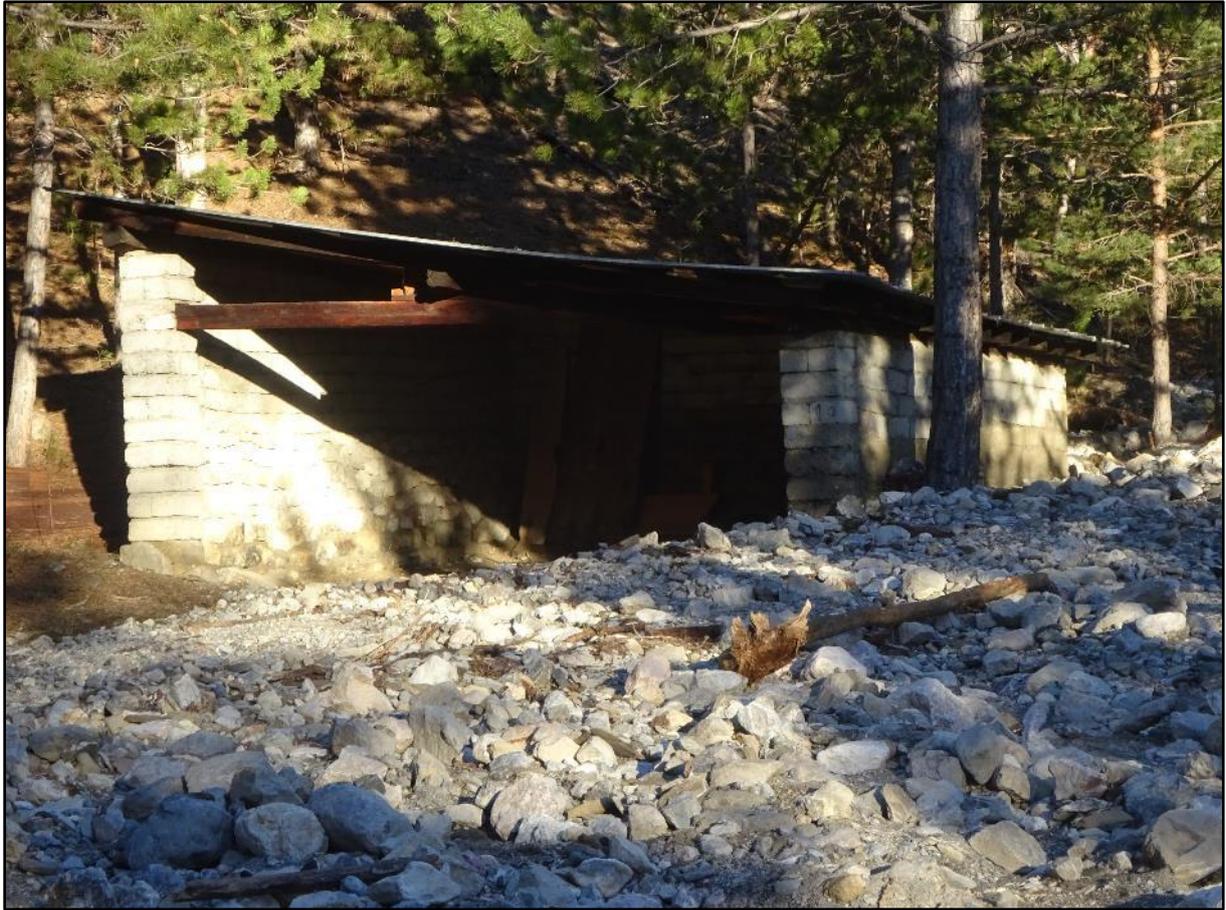
Image 23 : une cabane épargnée

Nous sommes ici dans le court chenal d'écoulement. La cabane a été en limite de l'engravement. C'en est donc terminé pour le cône de déjection du torrent.
