124. Glissement de terrain dans la montagne de Saint-Crépin (2)

Olivier Peyre, avril 2024

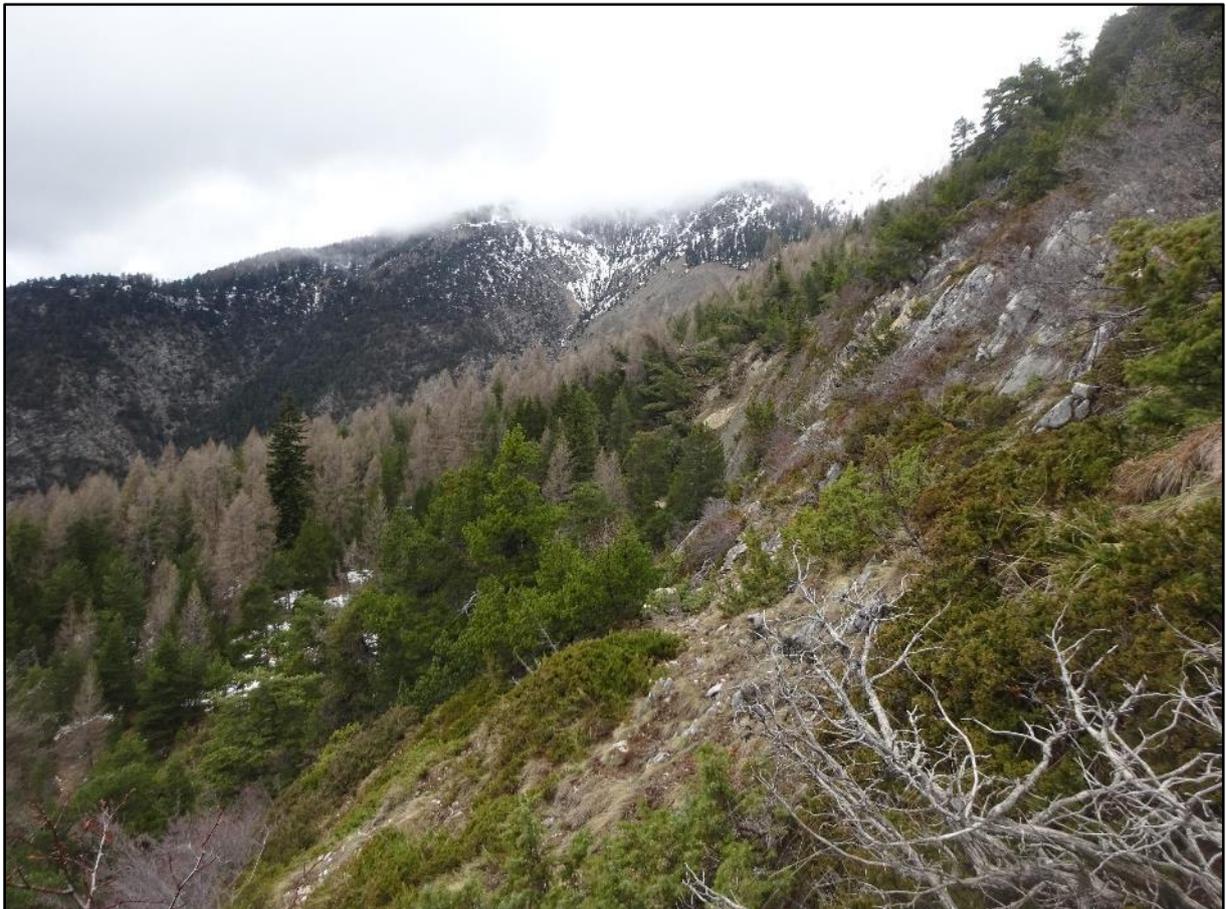
Image 1 : vue sur les conséquences du glissement

Au départ, il faut avoir l'œil pour discerner ce qui est anormal dans ce paysage de moyenne montagne.

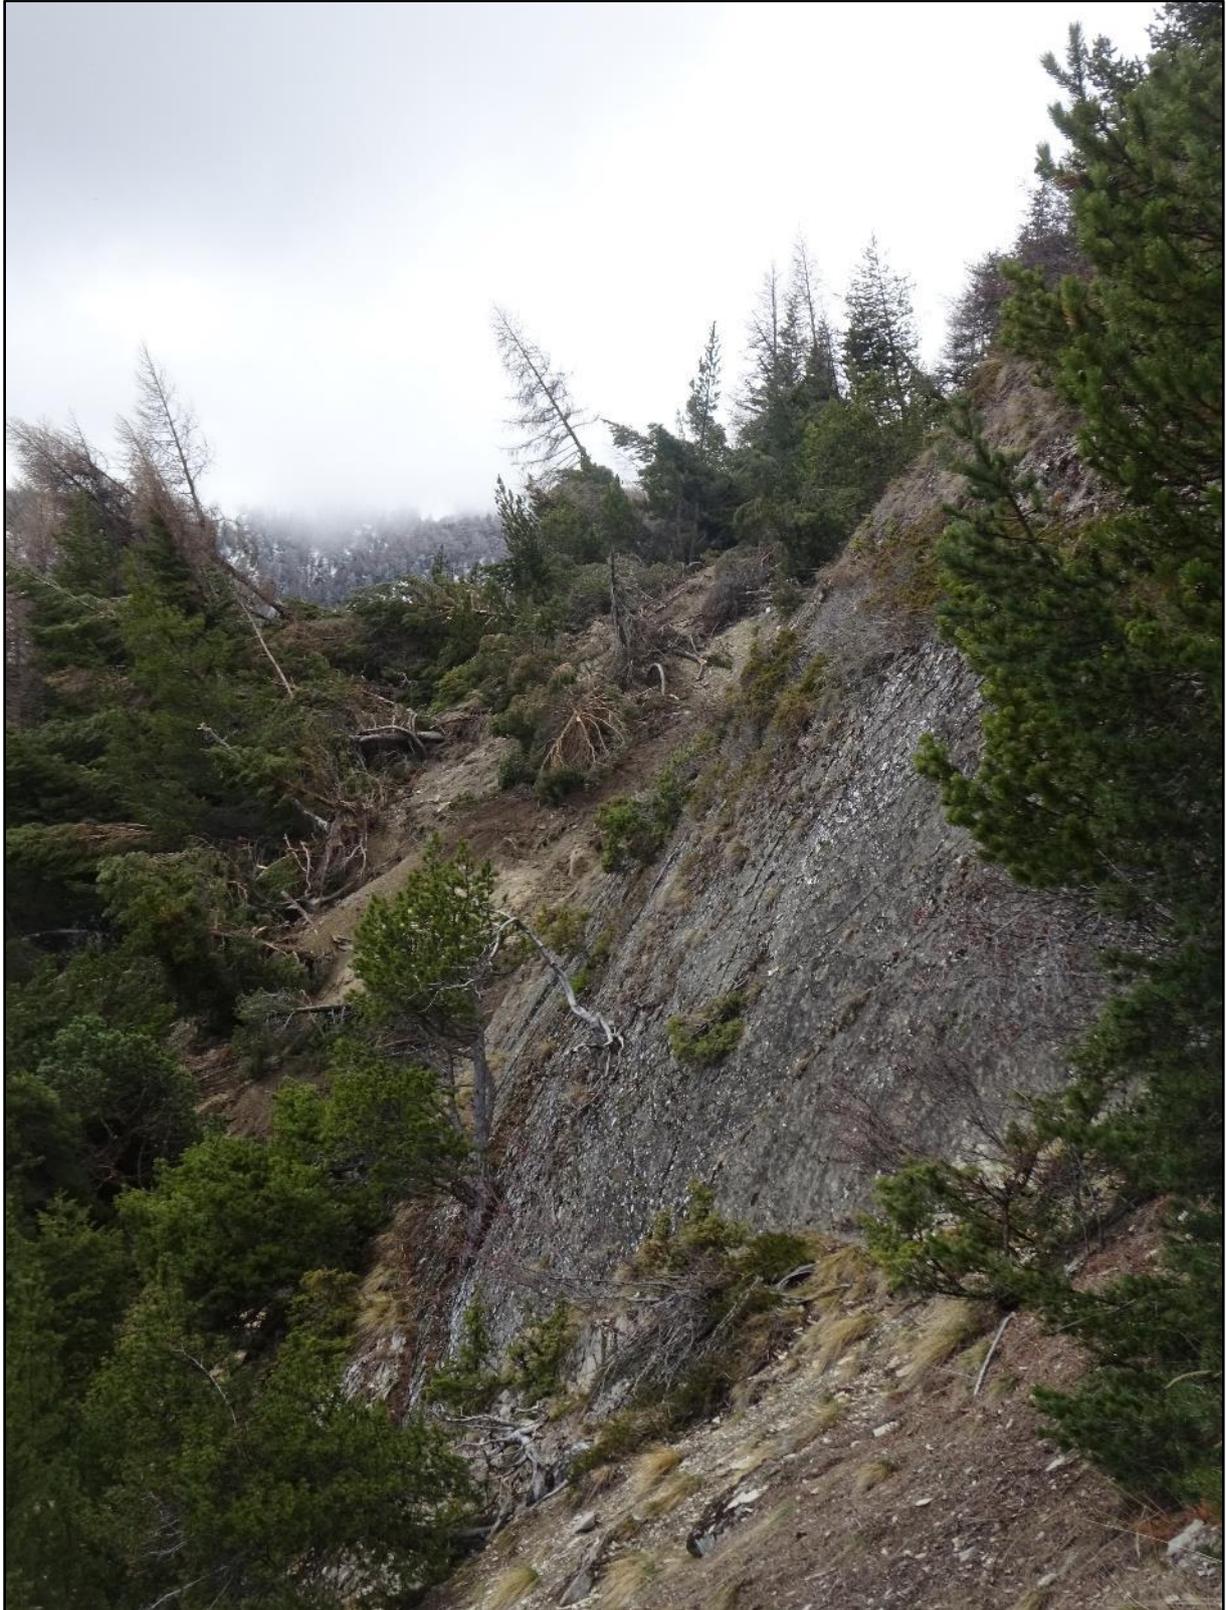
Image 2 : arrivée sur les lieux

Je traverse d'abord une zone de pierres et rocher tout à fait commune, en direction des arbres qui ont perdu leur port altier.

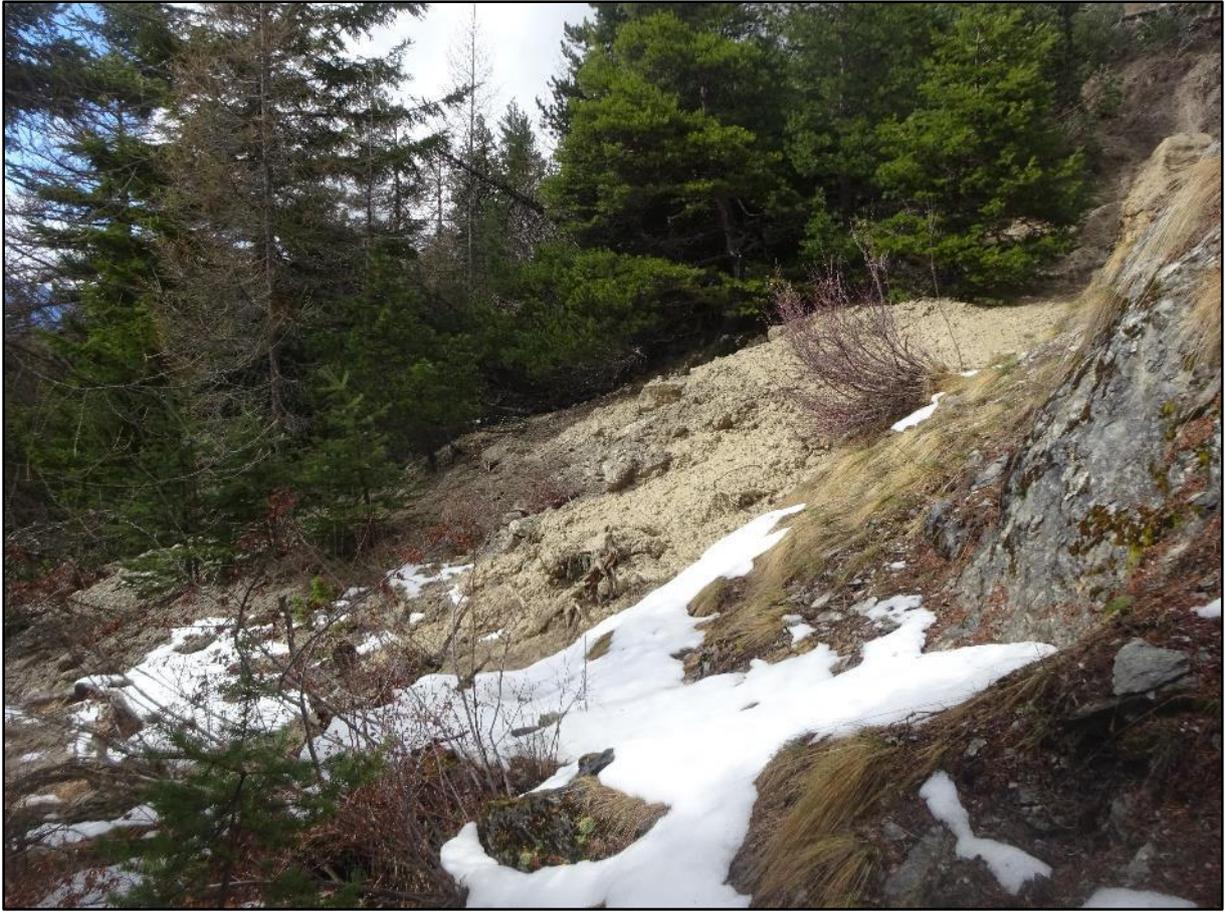
Image 3 : la bouillasse

Une coulée jaune faite de terre et de petites pierres enrobées et bien envisquées par la boue descendue.

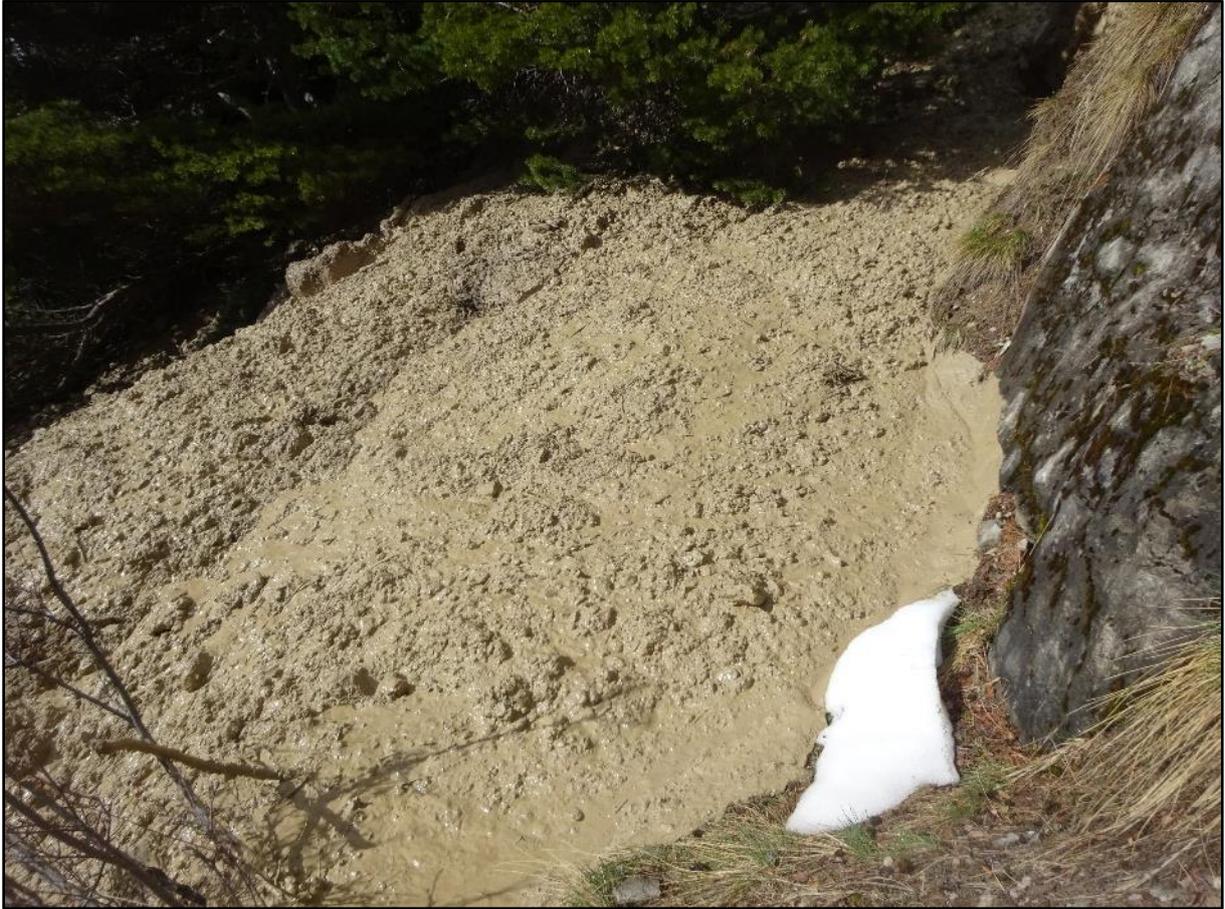
Image 4 : la bouillasse

C'est vraiment de la bouillasse, lourde et visqueuse, qui coule toujours et dont il n'est pas question de mettre le pied dedans.

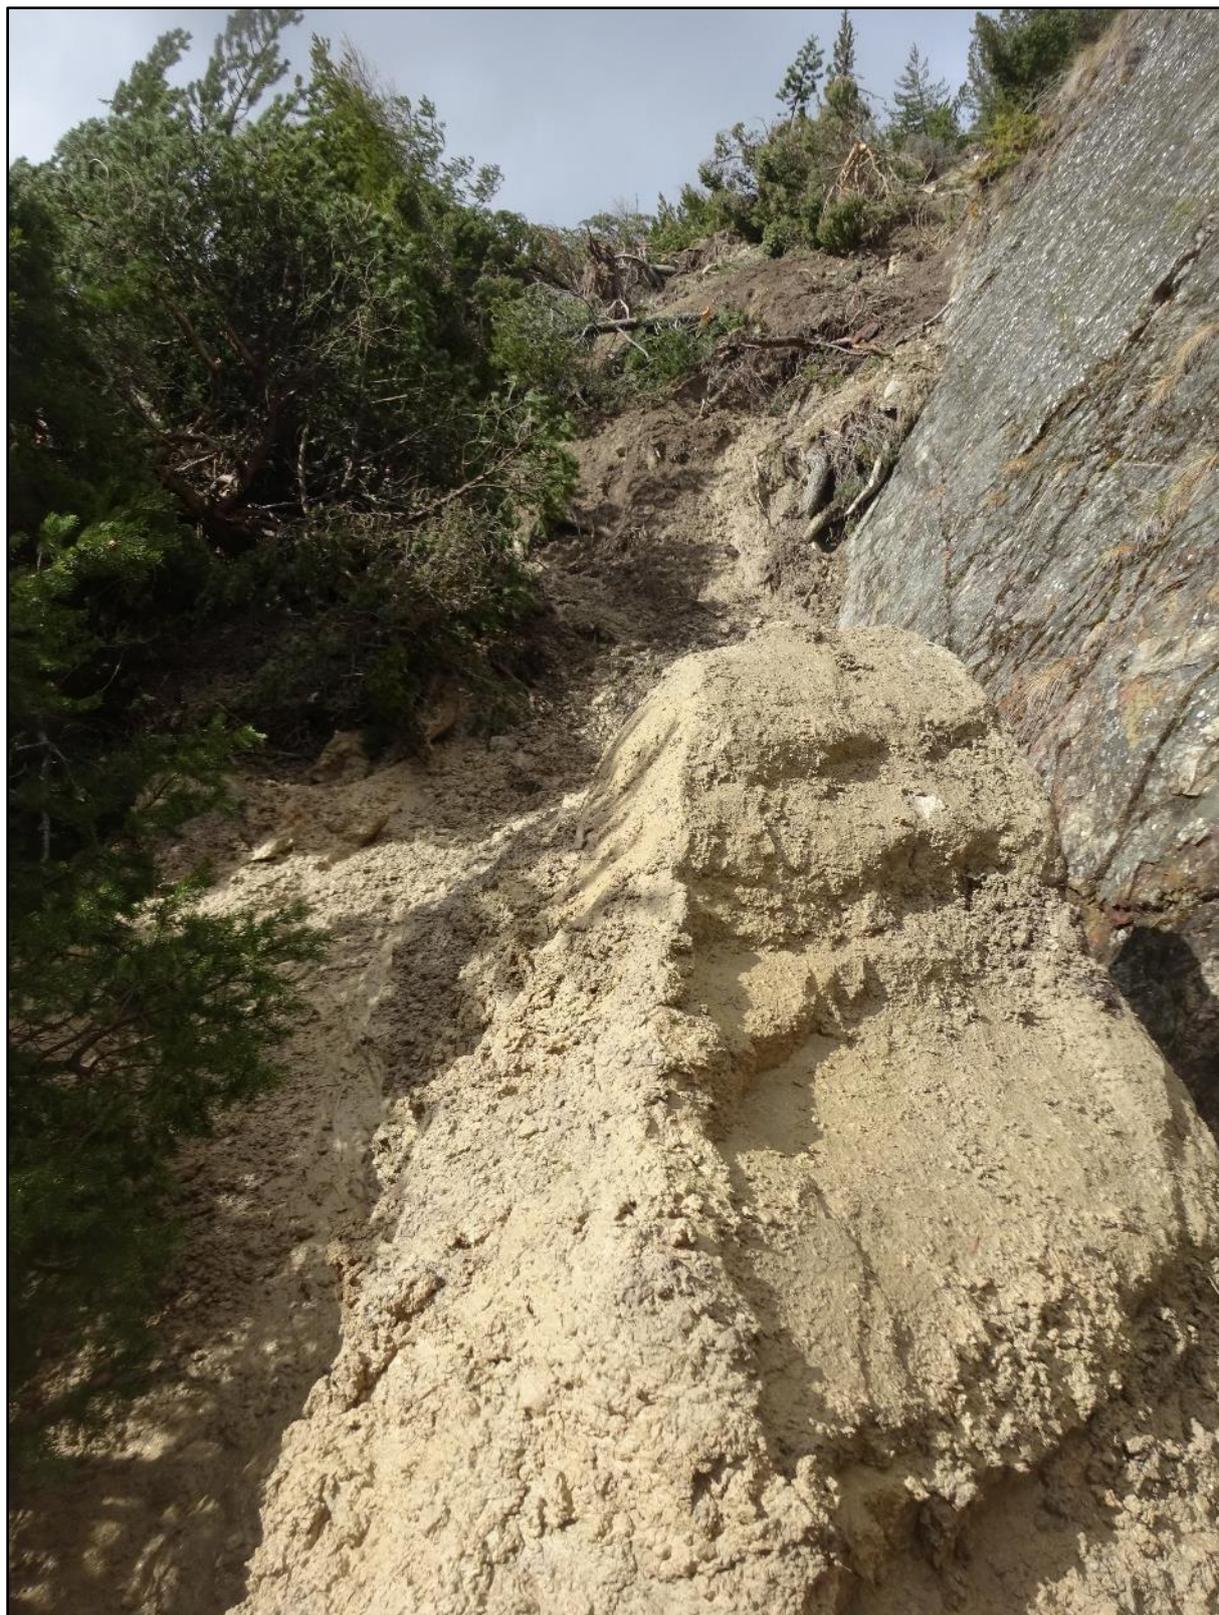
Image 5 : c'est par là que c'est descendu

Et que ça descend toujours. Au premier plan, une partie d'un gros bloc lui aussi descendu et venu se poser là. Le reste, c'est le chaos, impossible de monter donc contournement par le bas.

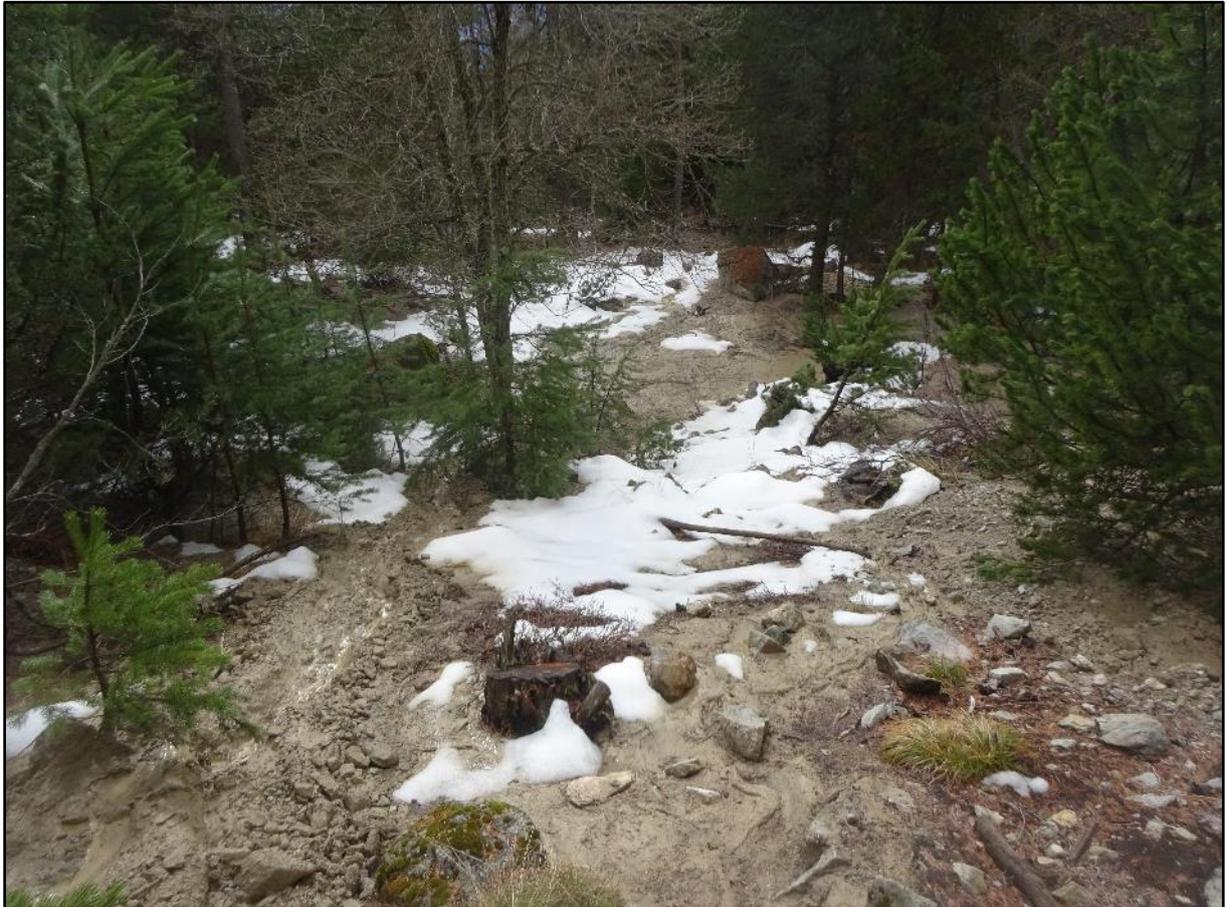
Image 6 : un peu plus bas

Un peu plus bas, il y a un large replat et les boues s'y entreposent. Parfois c'est solidifié et durci, parfois toujours actif.

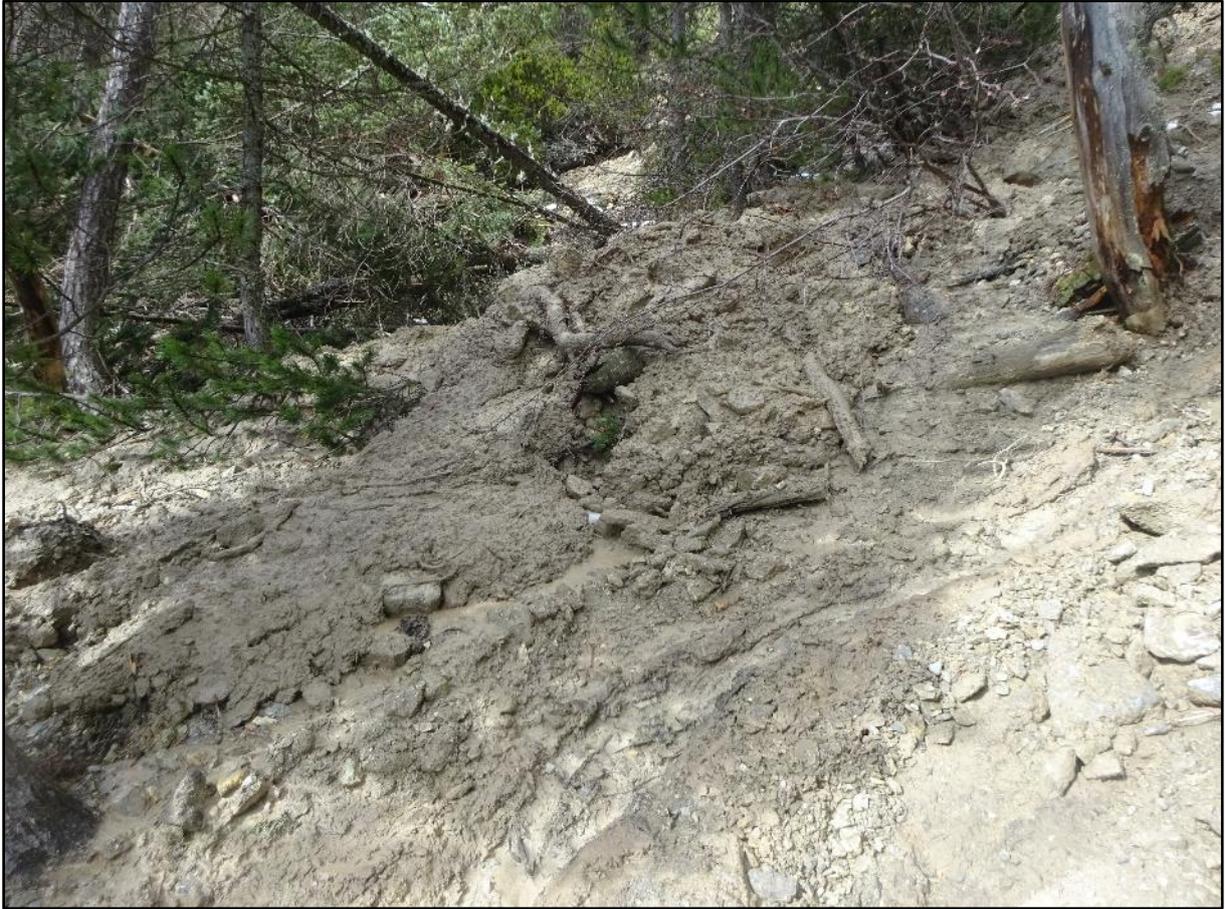
Image 7 : la bouillasse moins récente

Je cherche un passage pour monter voir plus haut.

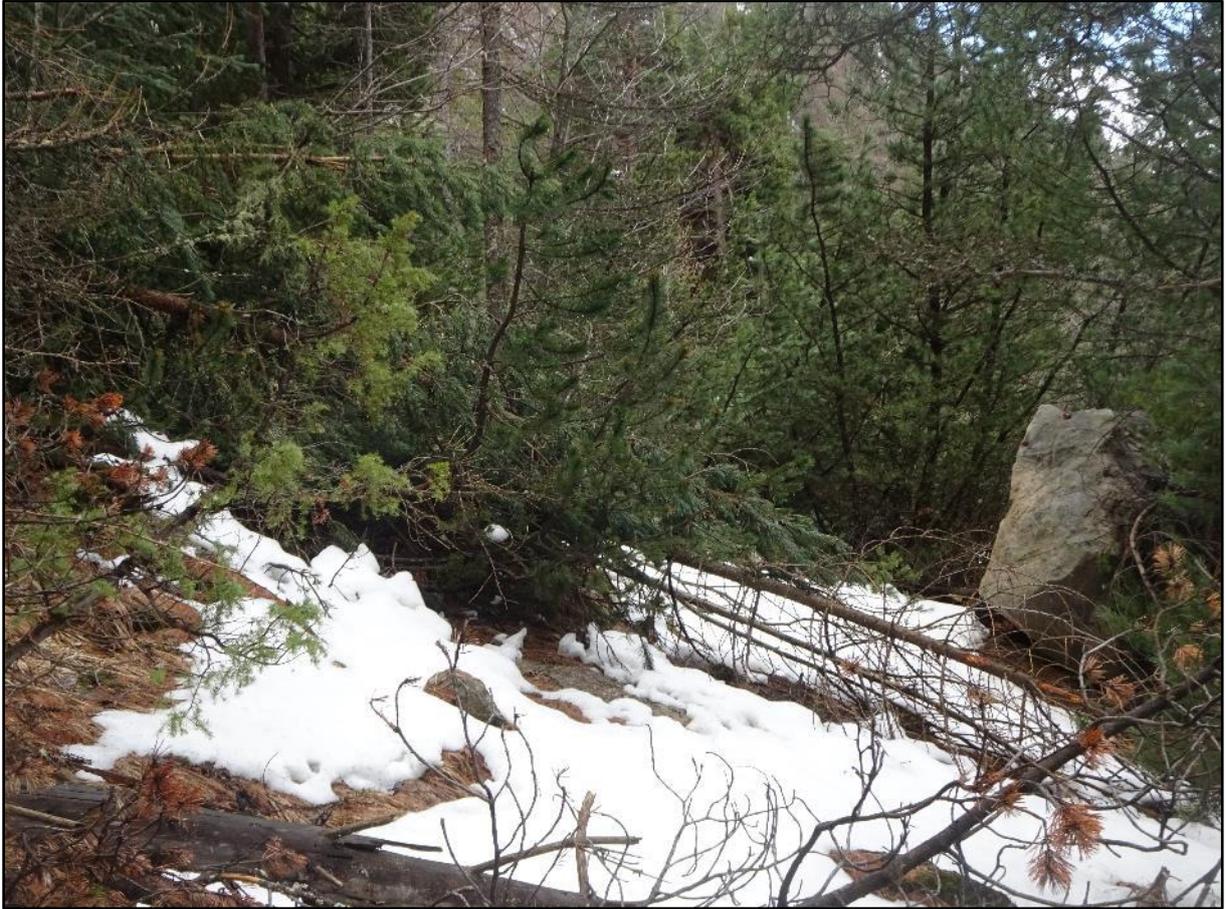
Image 8 : un rocher

Il est assez costaud. Plus haut j'entends des craquements mais ce ne sont pas des bêtes qui passent.

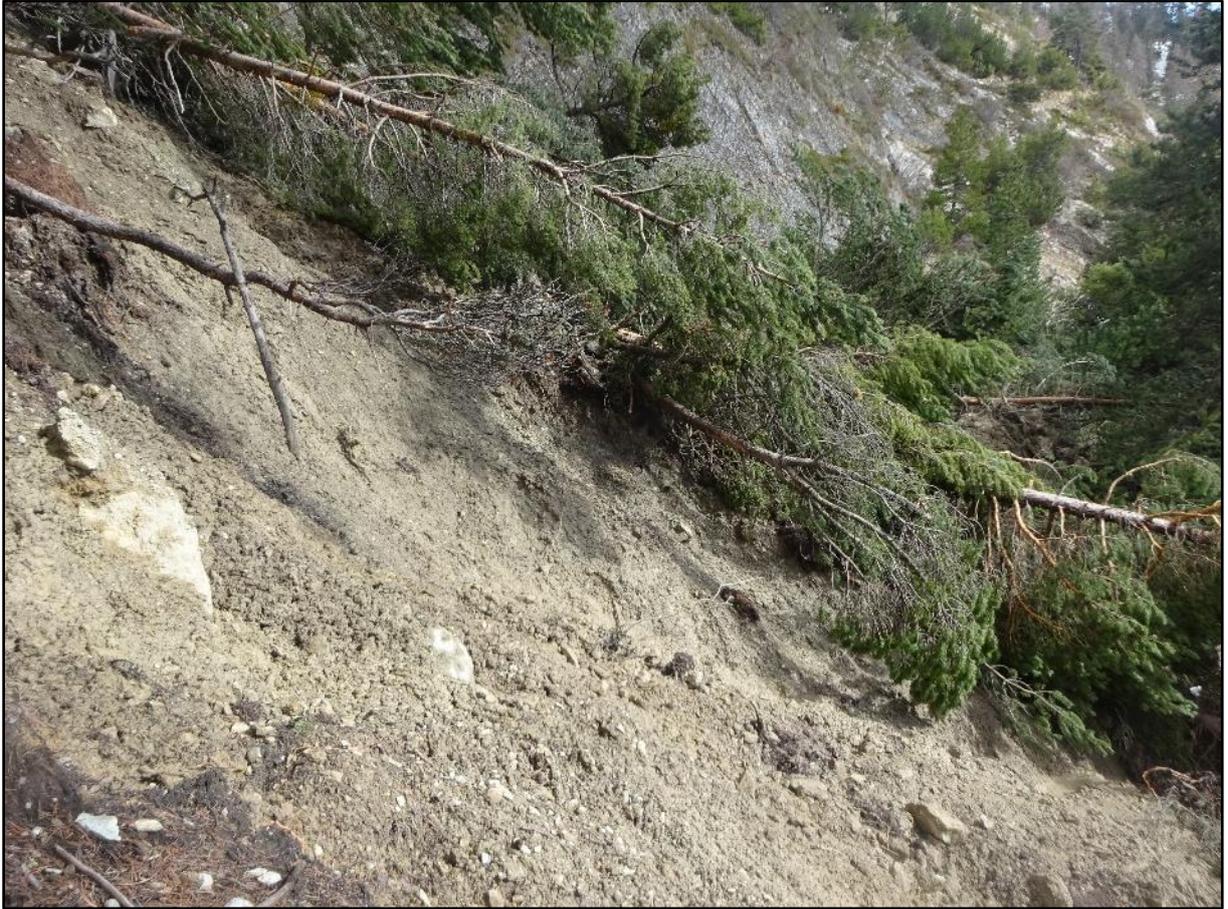
Image 9 : en montant

Les arbres sont couchés.

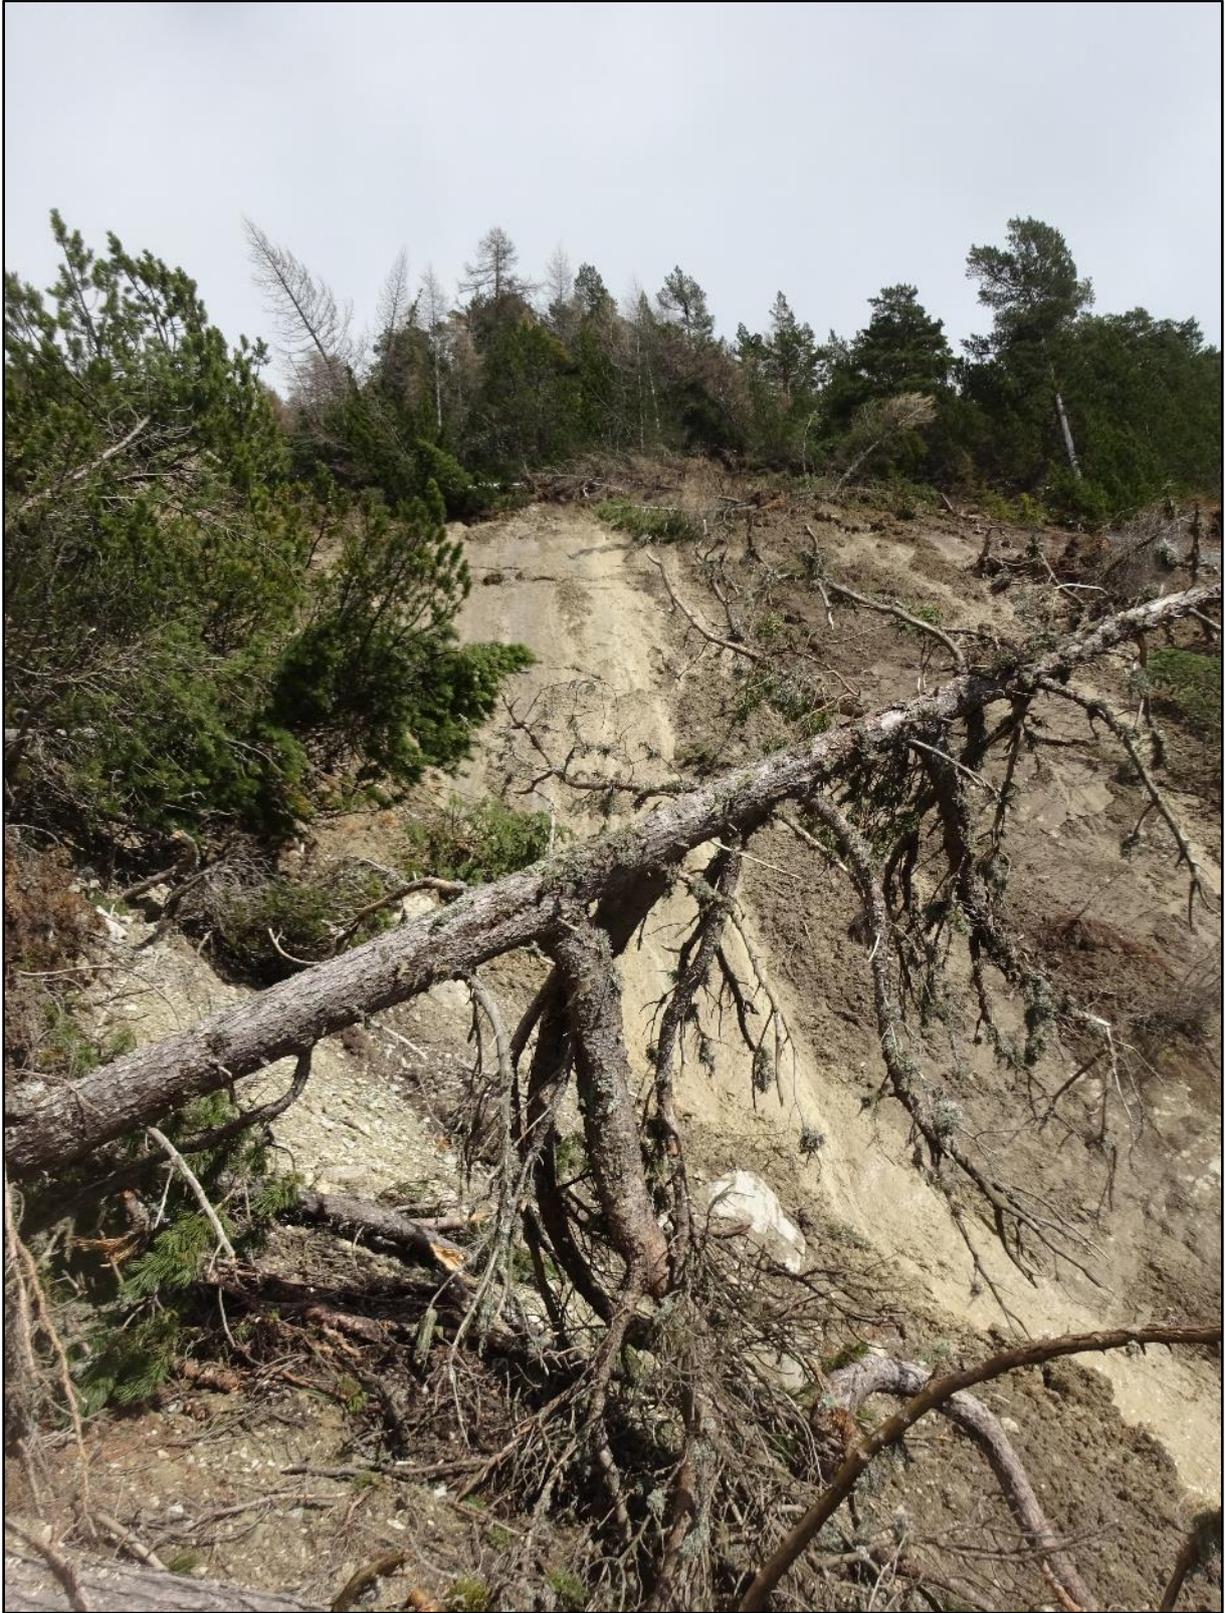
Image 10 : en montant

La zone la plus active est celle qui est en jaune.

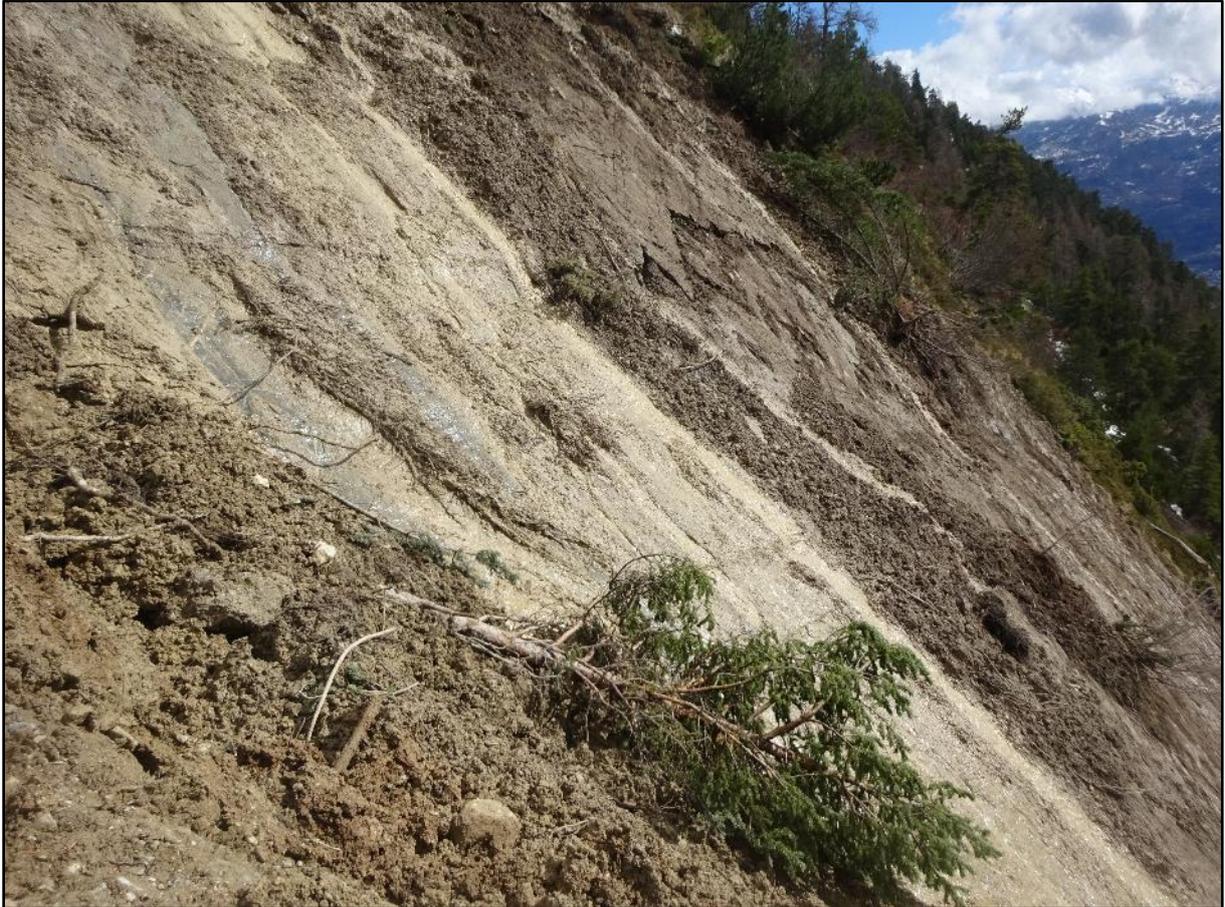
Image 11 : en montant

La pente est assez forte, tout ce qu'il y avait sur la roche est parti. Il reste un écoulement continu avec de petites pierres qui l'empruntent.

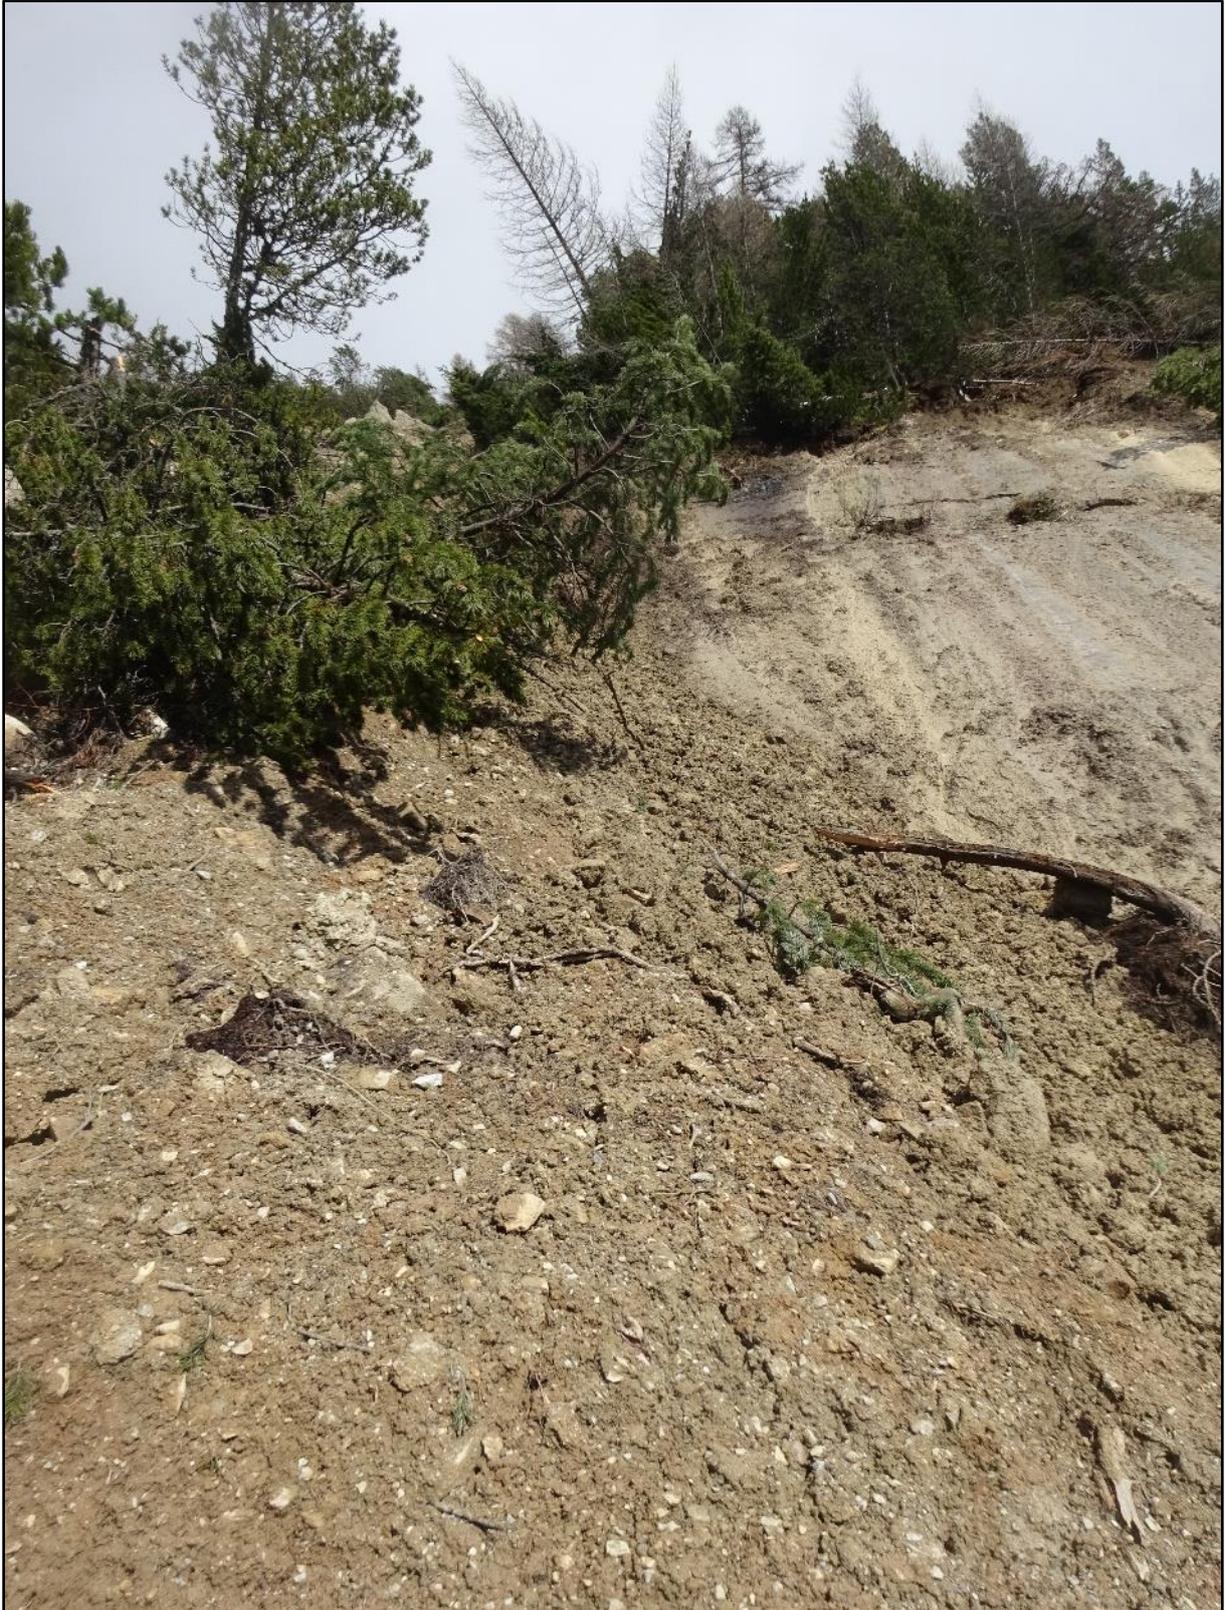
Image 12 : en montant

C'est là-haut que ça se passe. Je monte à gauche de l'image parce que je ne veux pas me prendre une pierre sur le crâne.

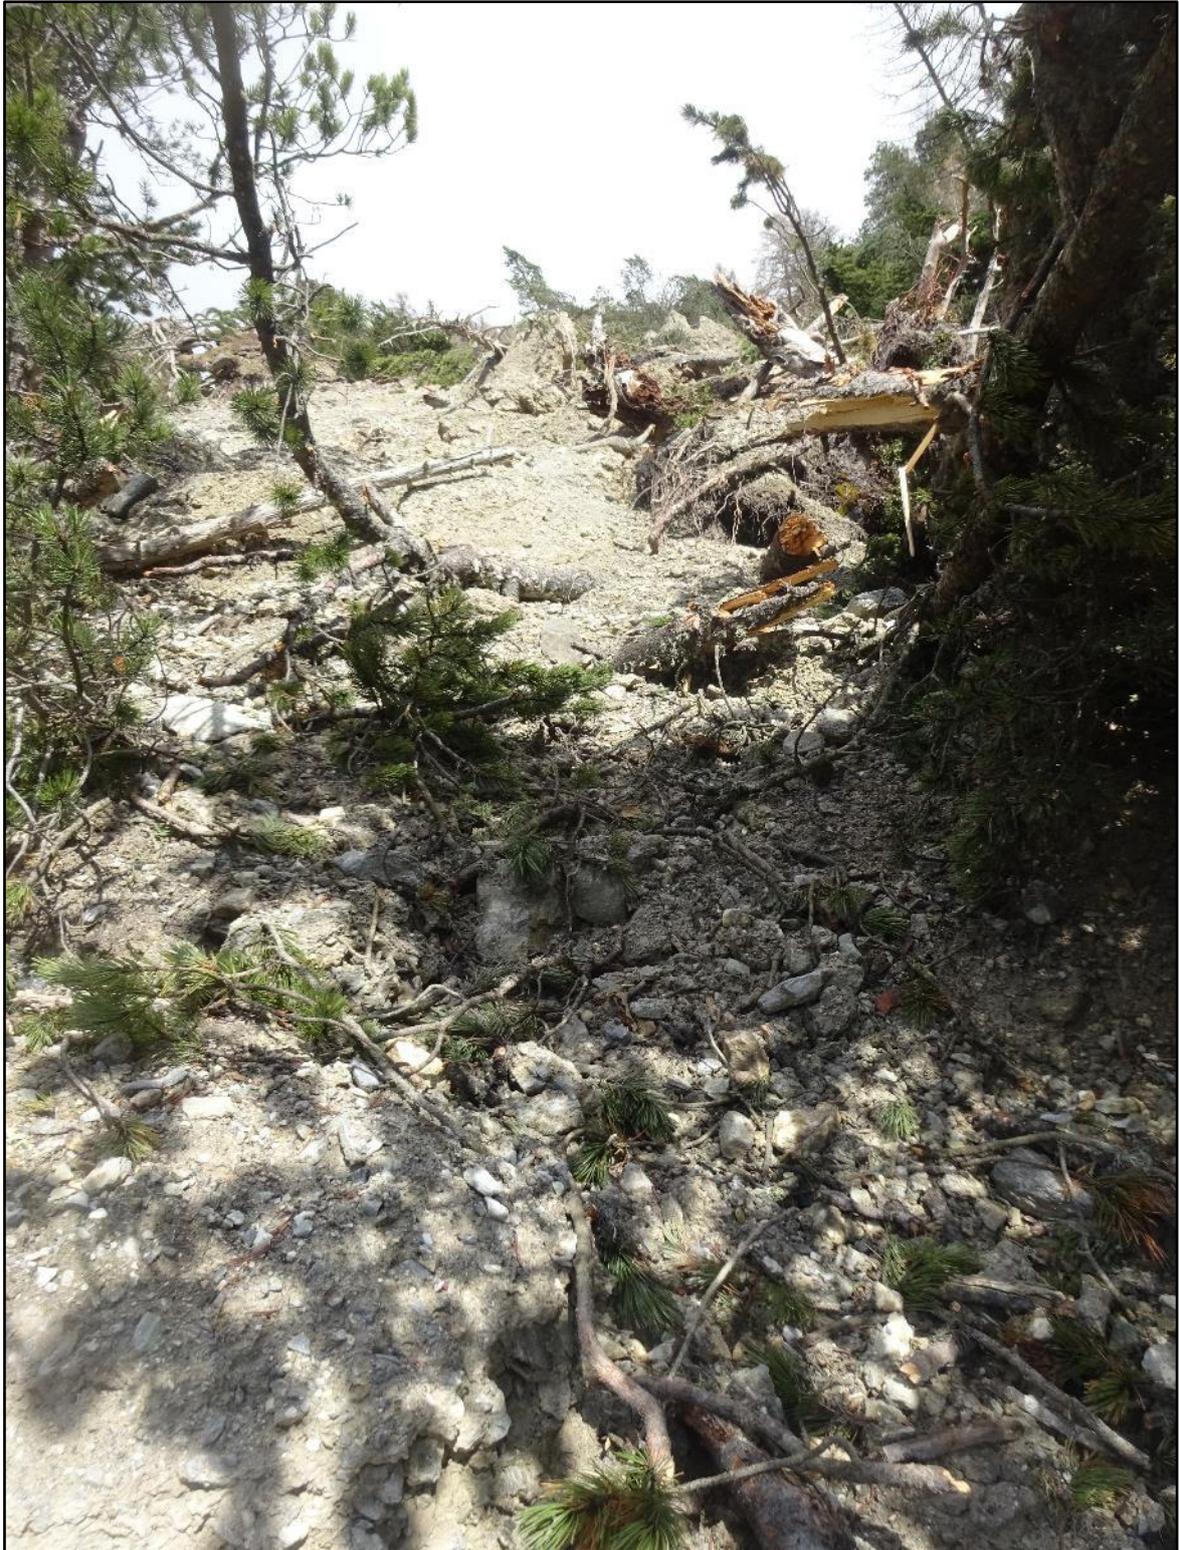
Image 13 : en montant

Par là c'est plus sûr.

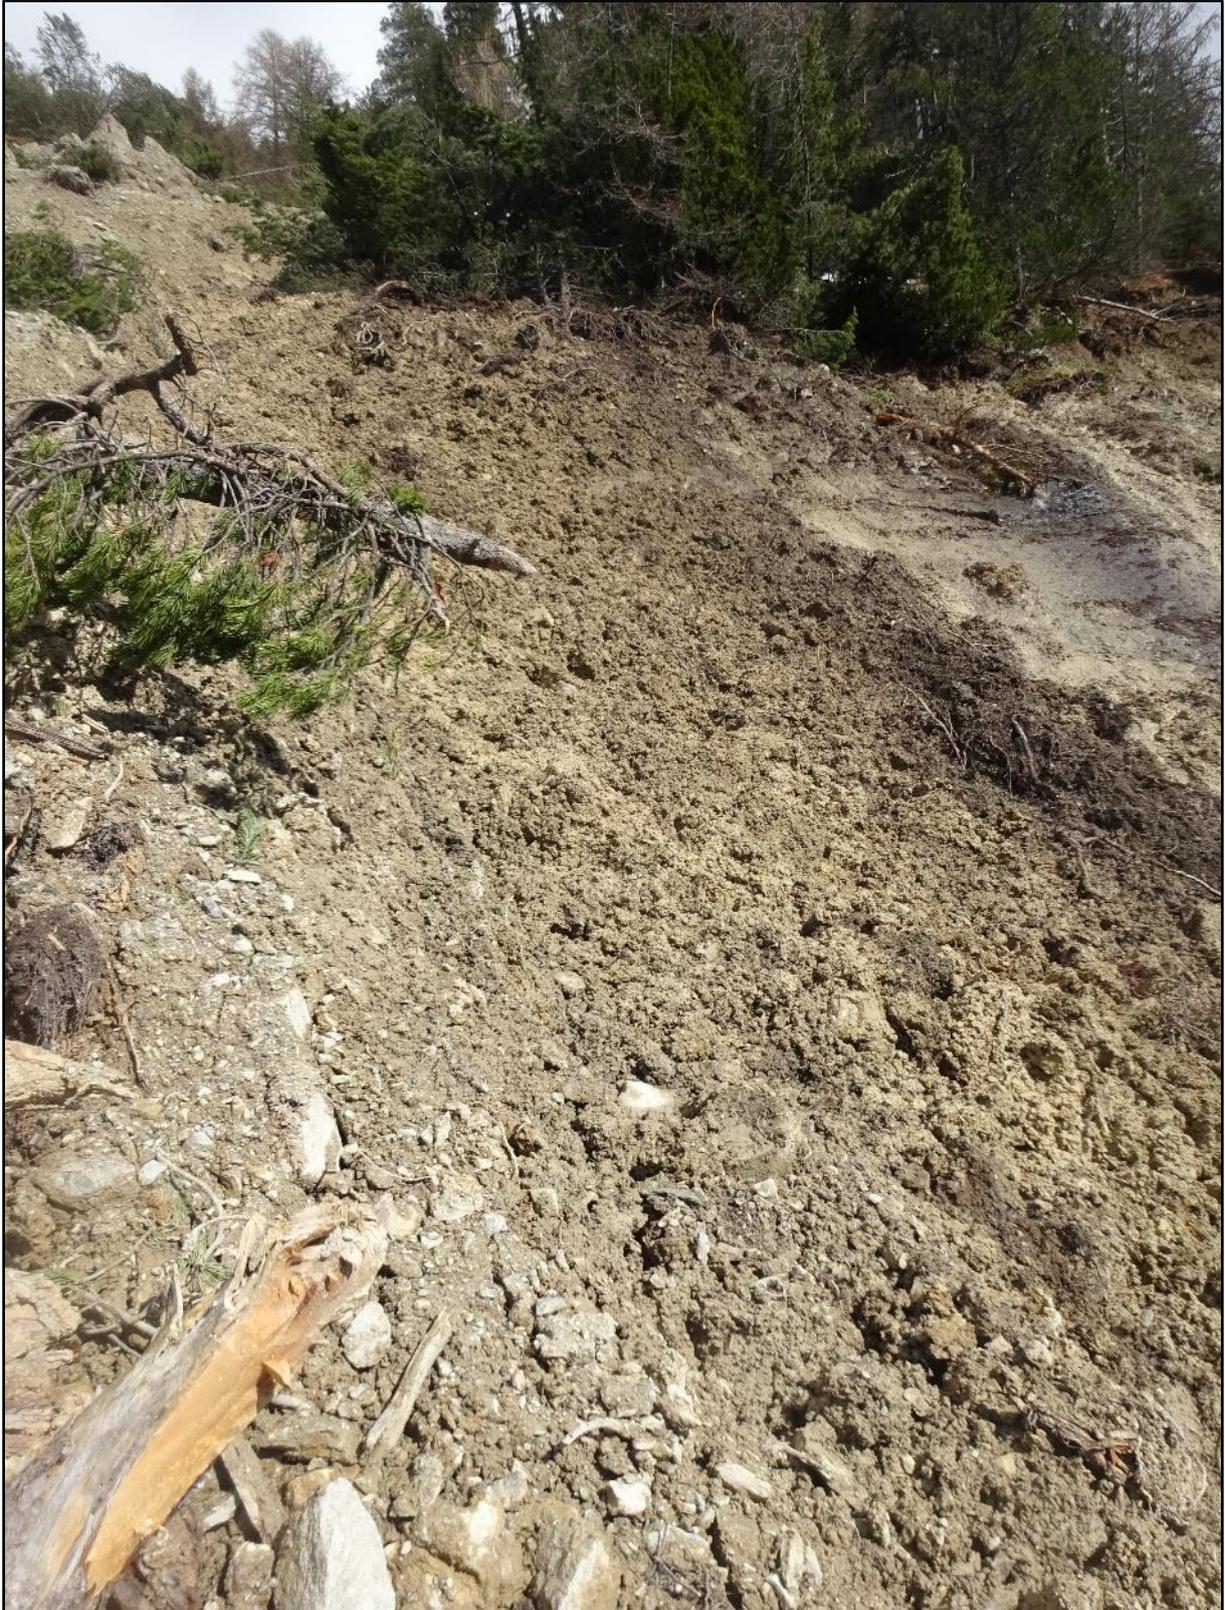
Image 14 : en montant

Cette boue descend elle aussi. En regardant bien, on voit les mottes de terre qui tombent au ralenti les unes après les autres.

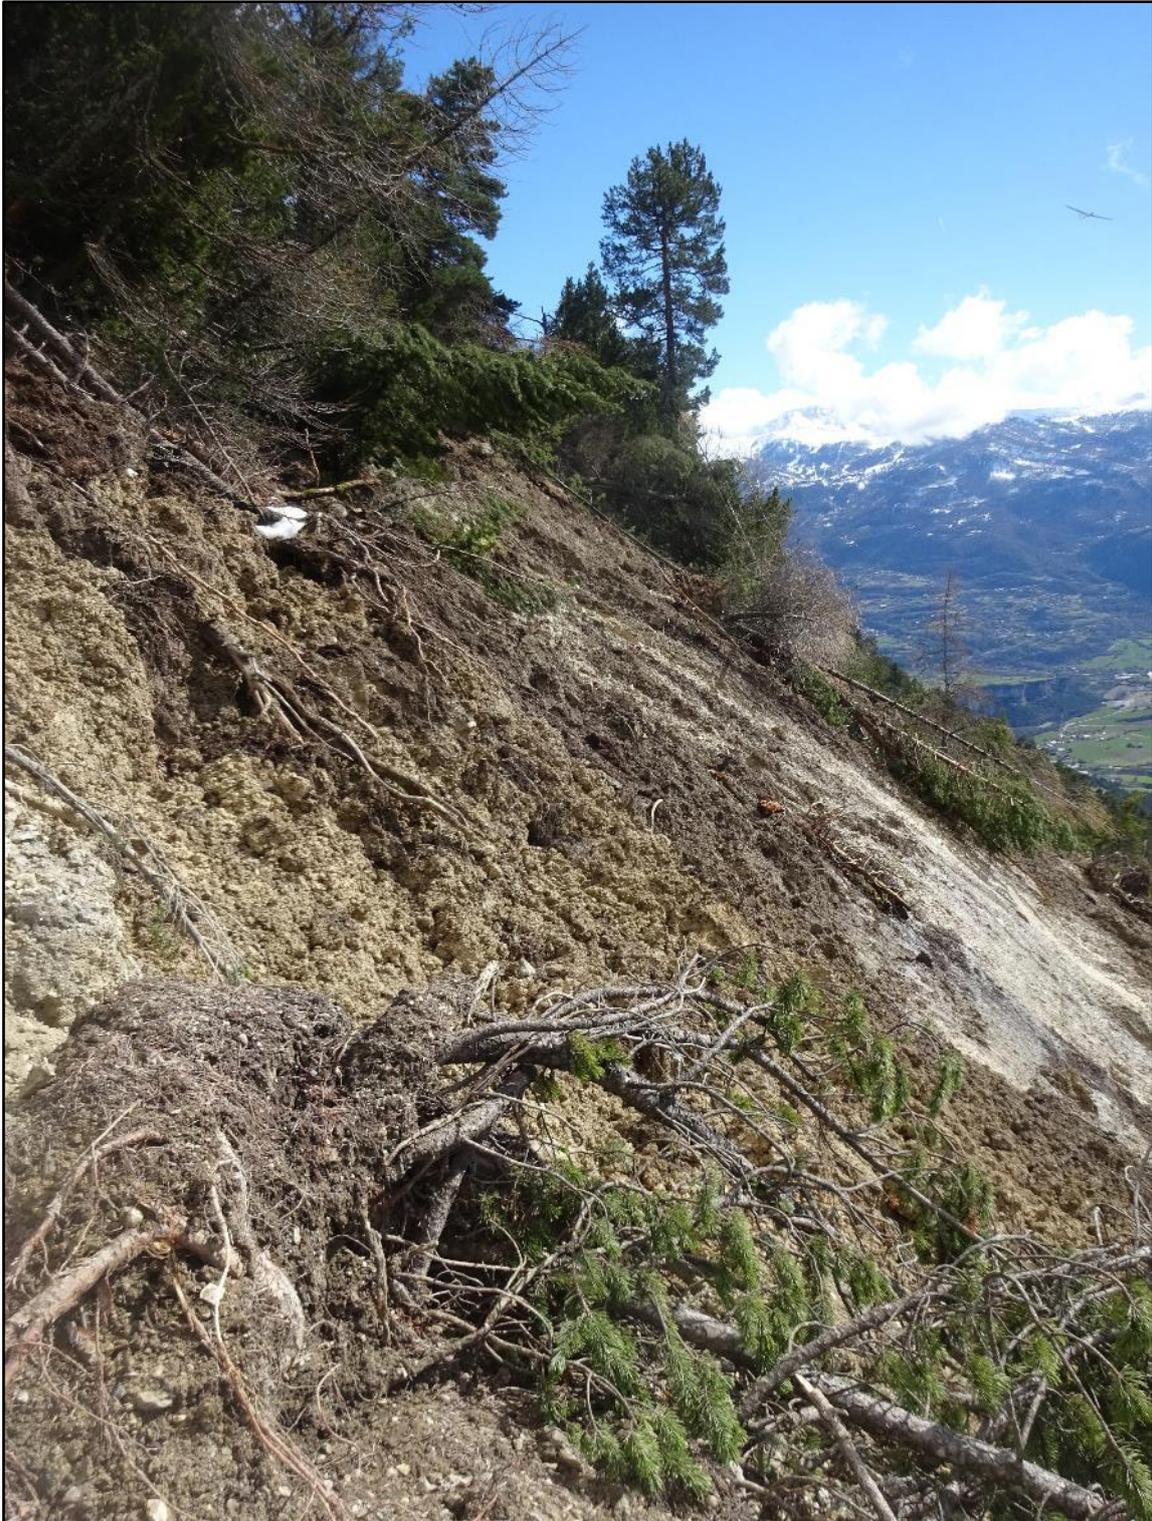
Image 15 : en montant

C'est le coin un peu inquiétant, il semble y avoir une cassure. Au fond, la station de Risoul.
