124. Glissement de terrain dans la montagne de Saint-Crépin (2)

Olivier Peyre, avril 2024

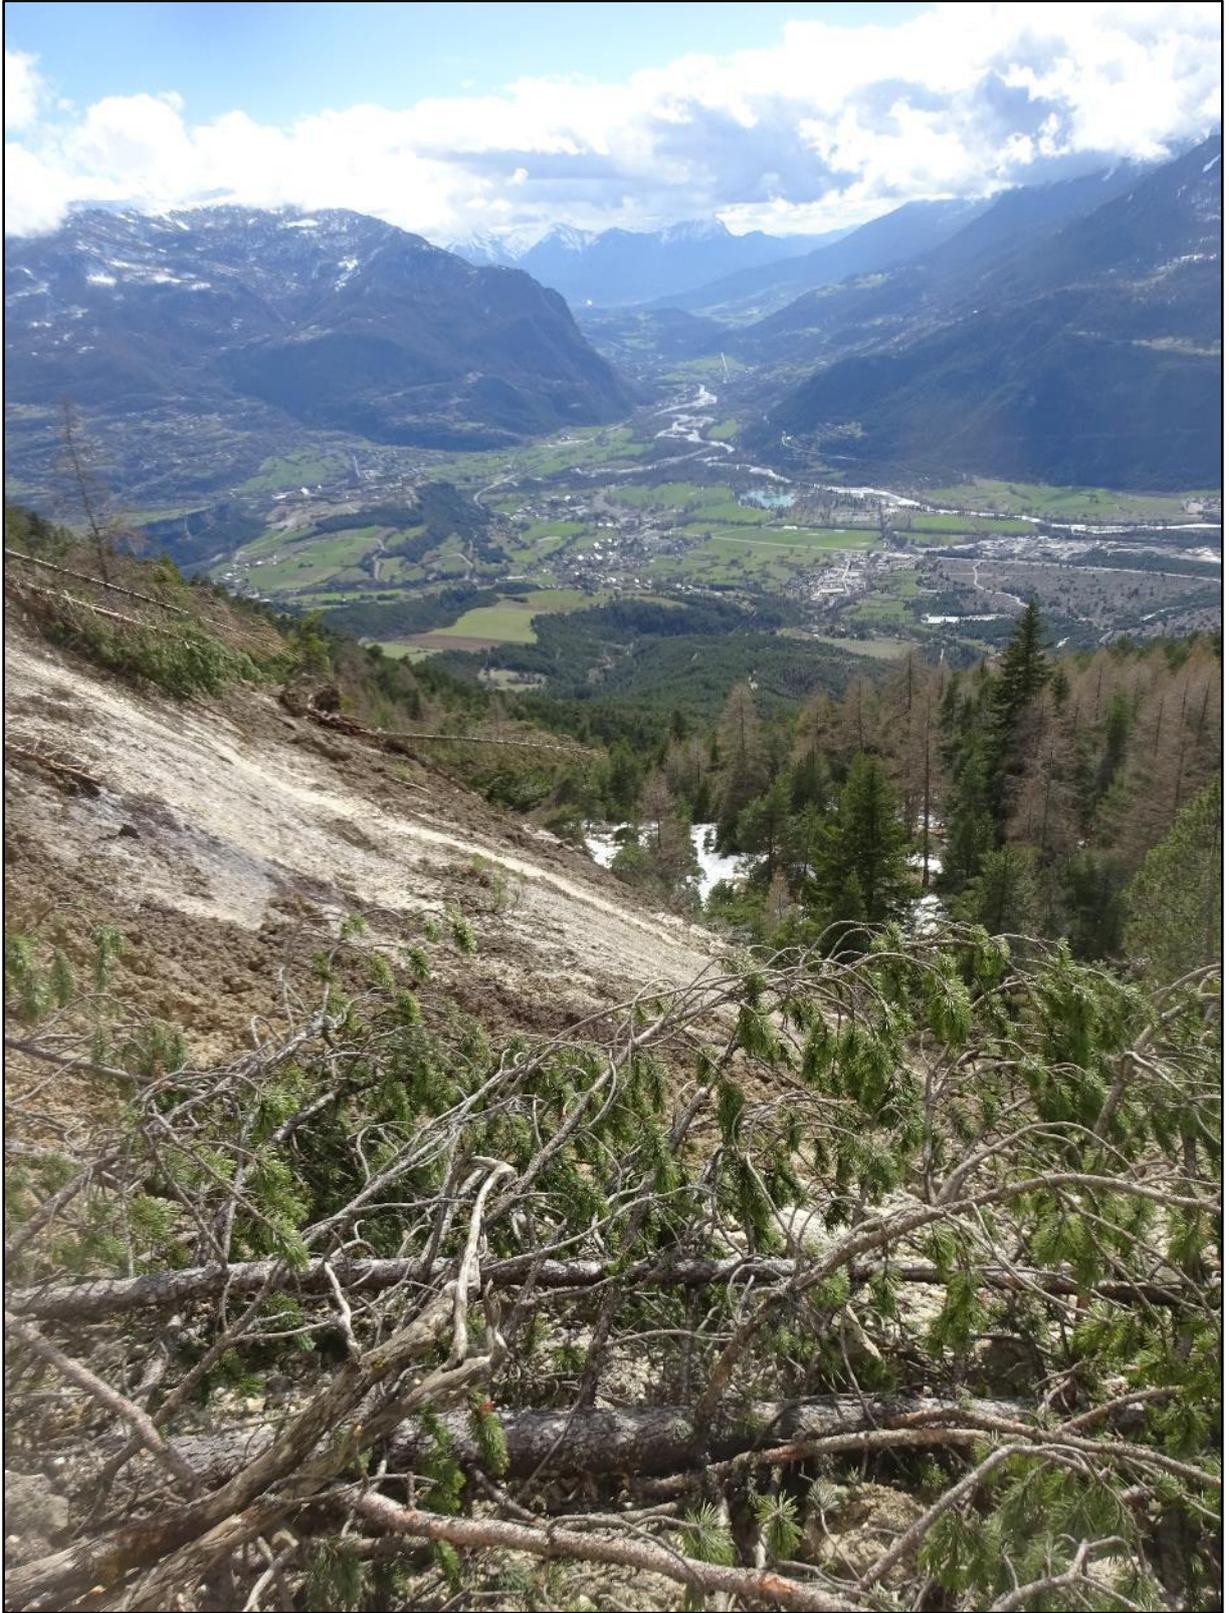
Image 16 : vue sur la vallée

Quatre mois après les inondations, la vallée de la Durance est à nouveau bien verte. La neige signale la présence d'un replat sur lequel s'est écoulée la bouillasse.

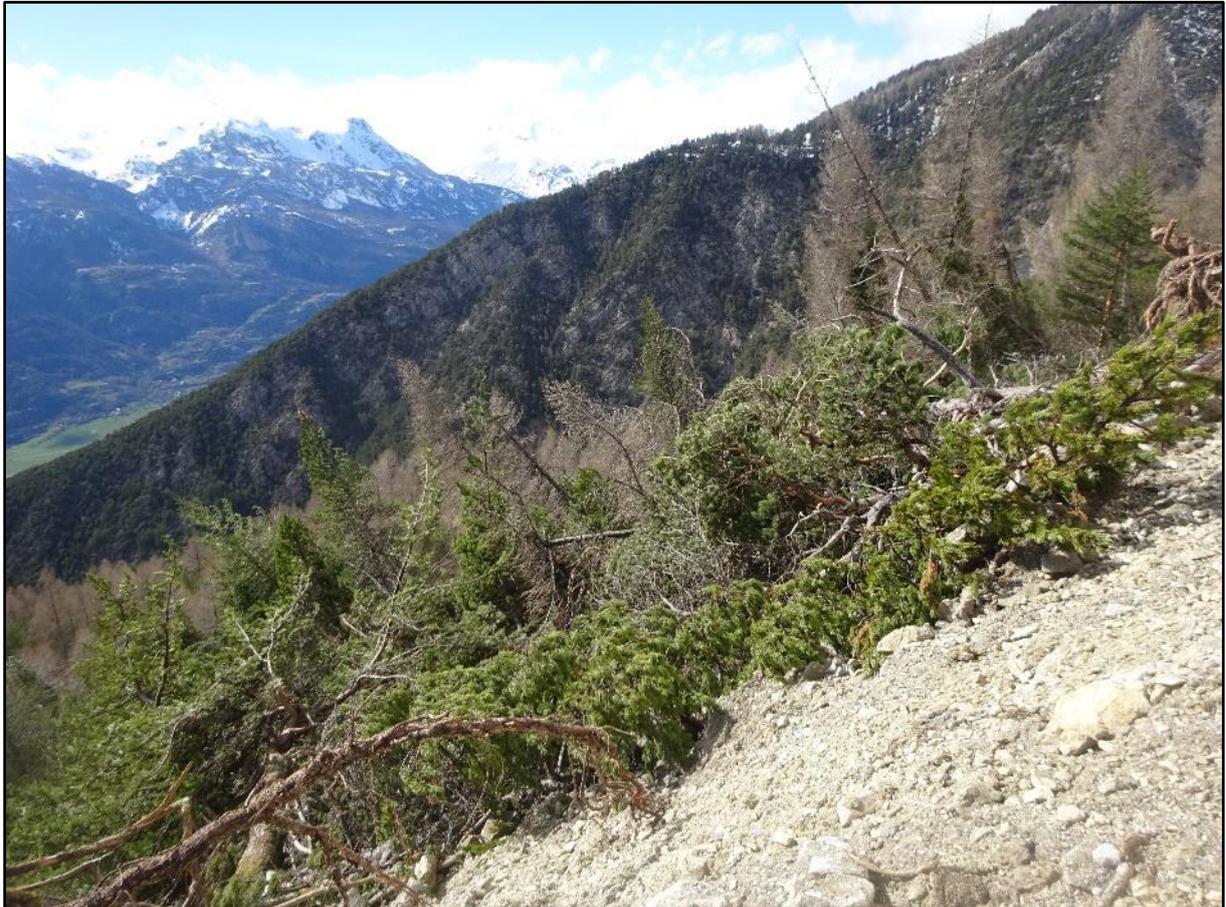
Image 17 : vue de l'autre côté

En direction du Merdanel. Alternance de pins et de mélèzes, d'arbres droits, en biais ou à terre.

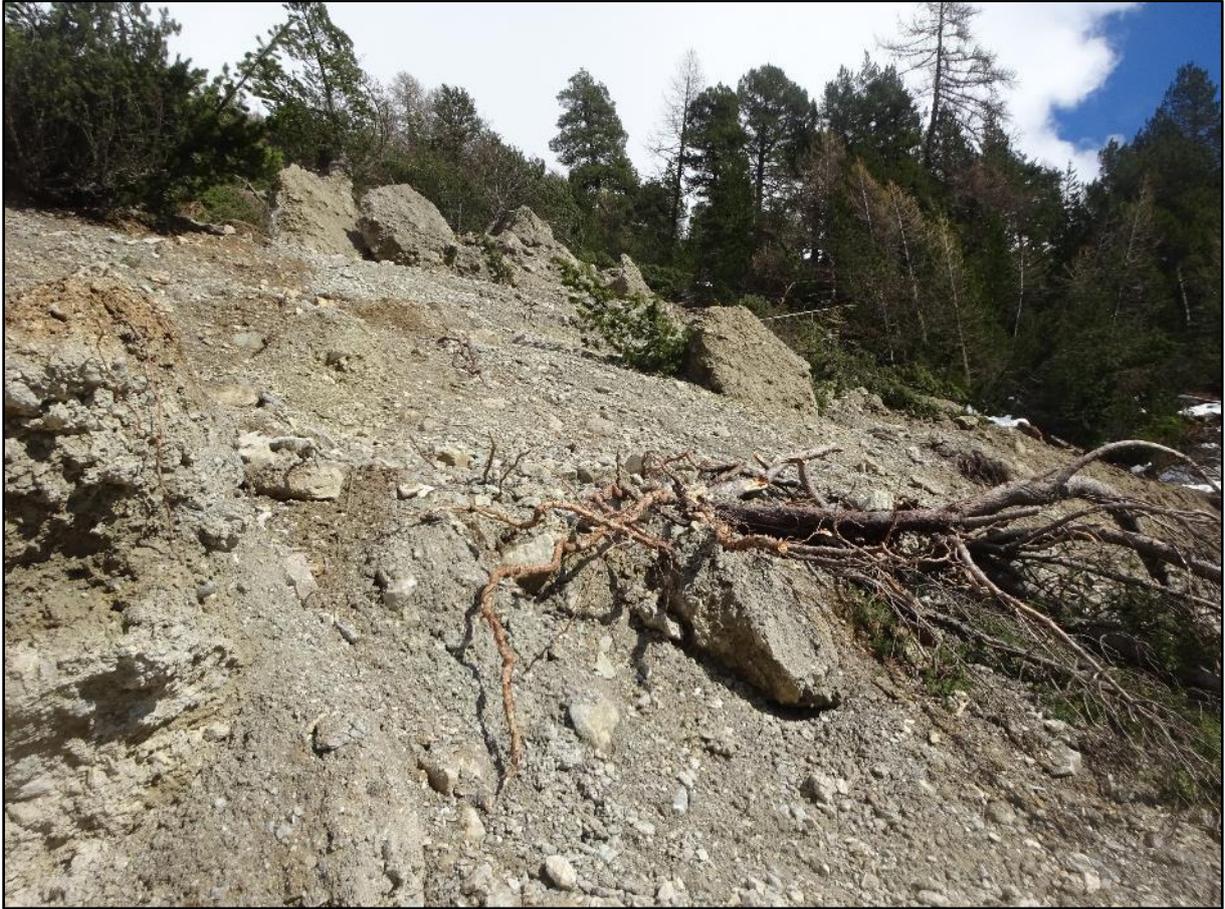
Image 18 : les blocs

Il y a de gros blocs qui ne sont ni en terre, ni véritablement en poudingue.

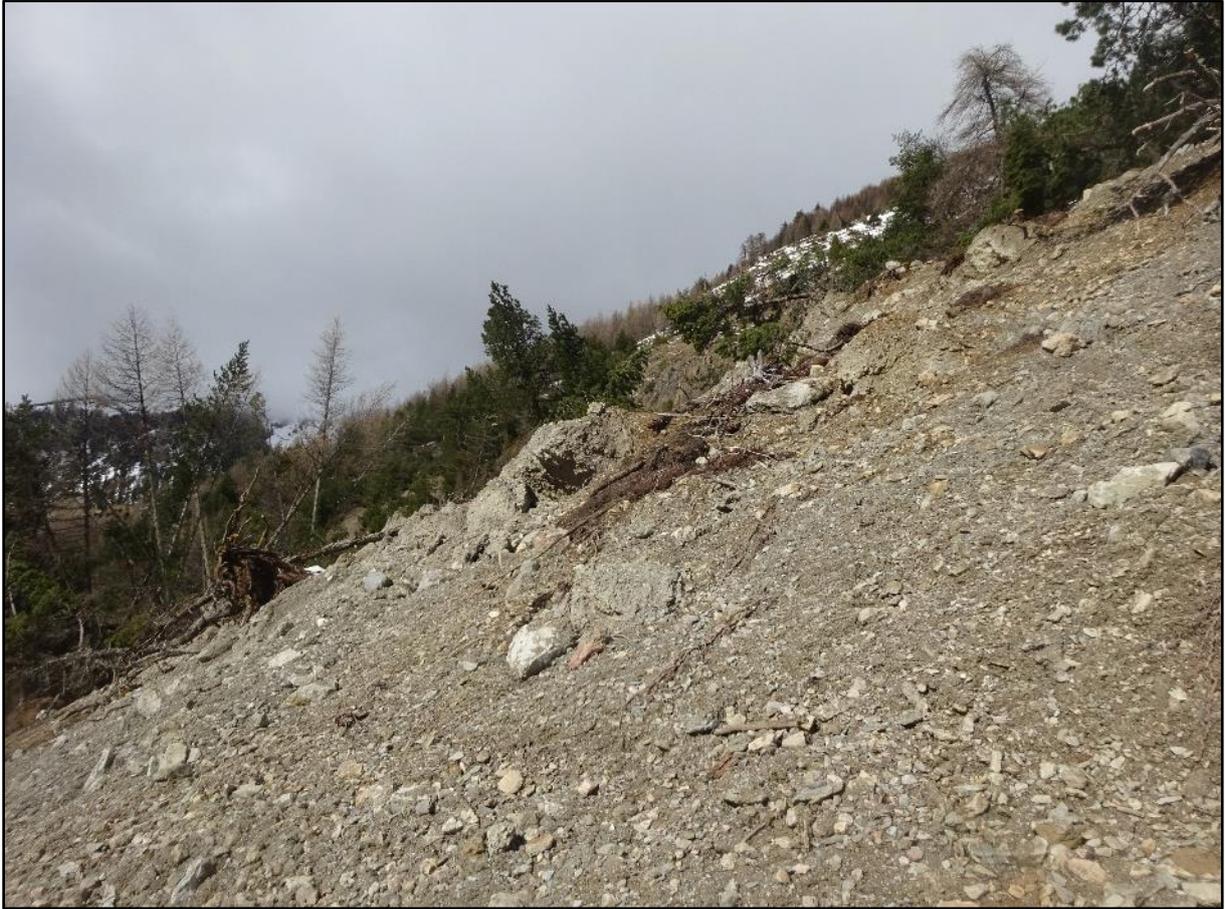
Image 19 : en direction du Merdanel

Plus de végétation.

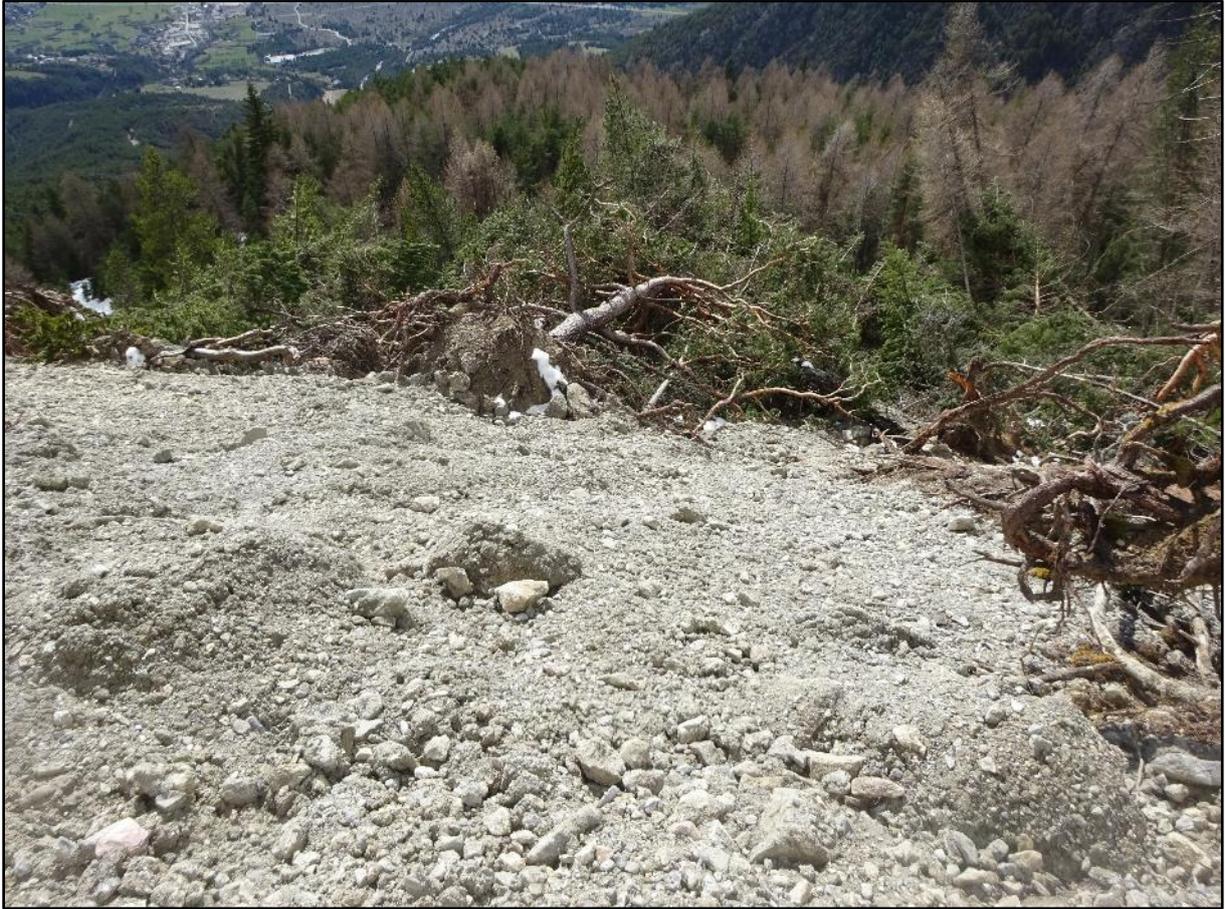
Image 20 : vue vers l'aval

Tout est descendu, c'est-à-dire la forêt.

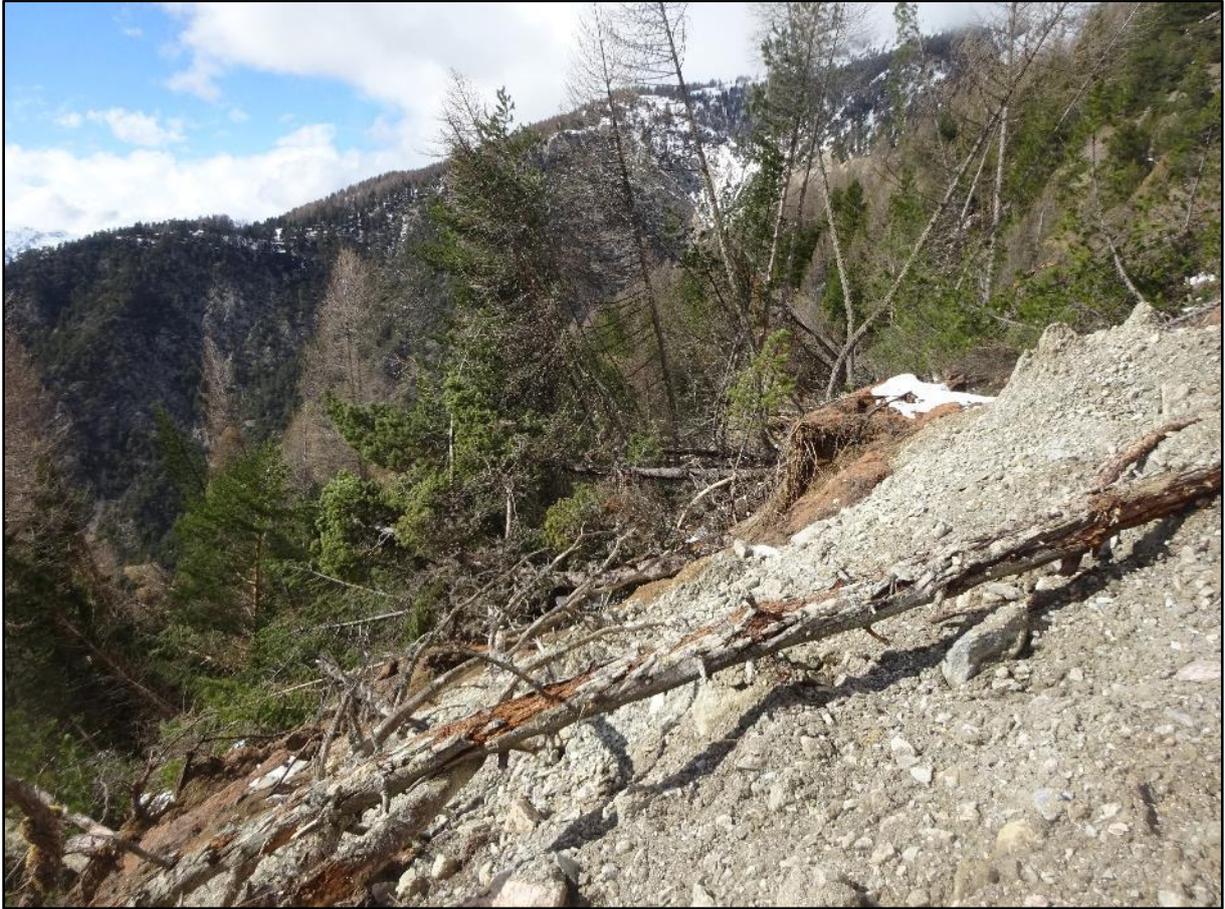
Image 21 : vue d'un côté

En direction du Merdanel. D'abord il n'y a plus rien, ensuite les arbres sont là mais en tous sens.

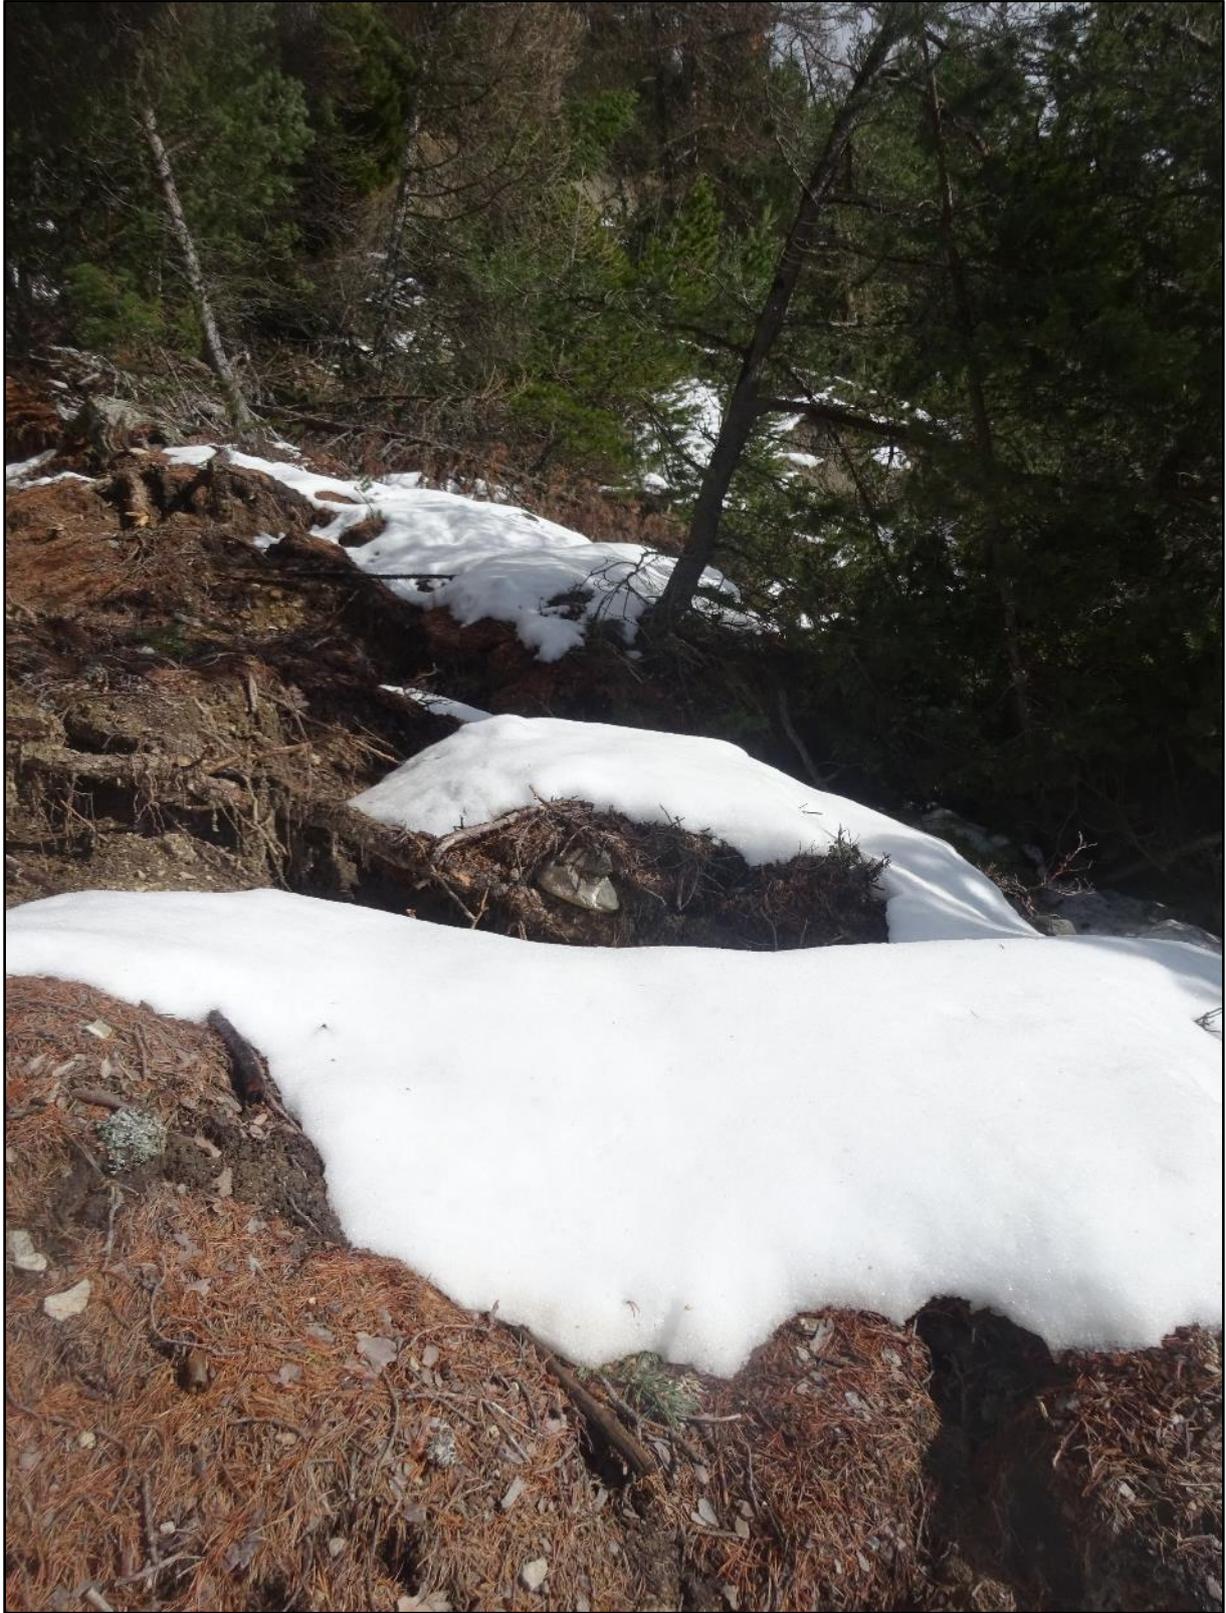
Image 23 : un sol en escaliers

Toujours en montant je retrouve la forêt. Elle est divisée en segments entre des fissures voire des crevasses.

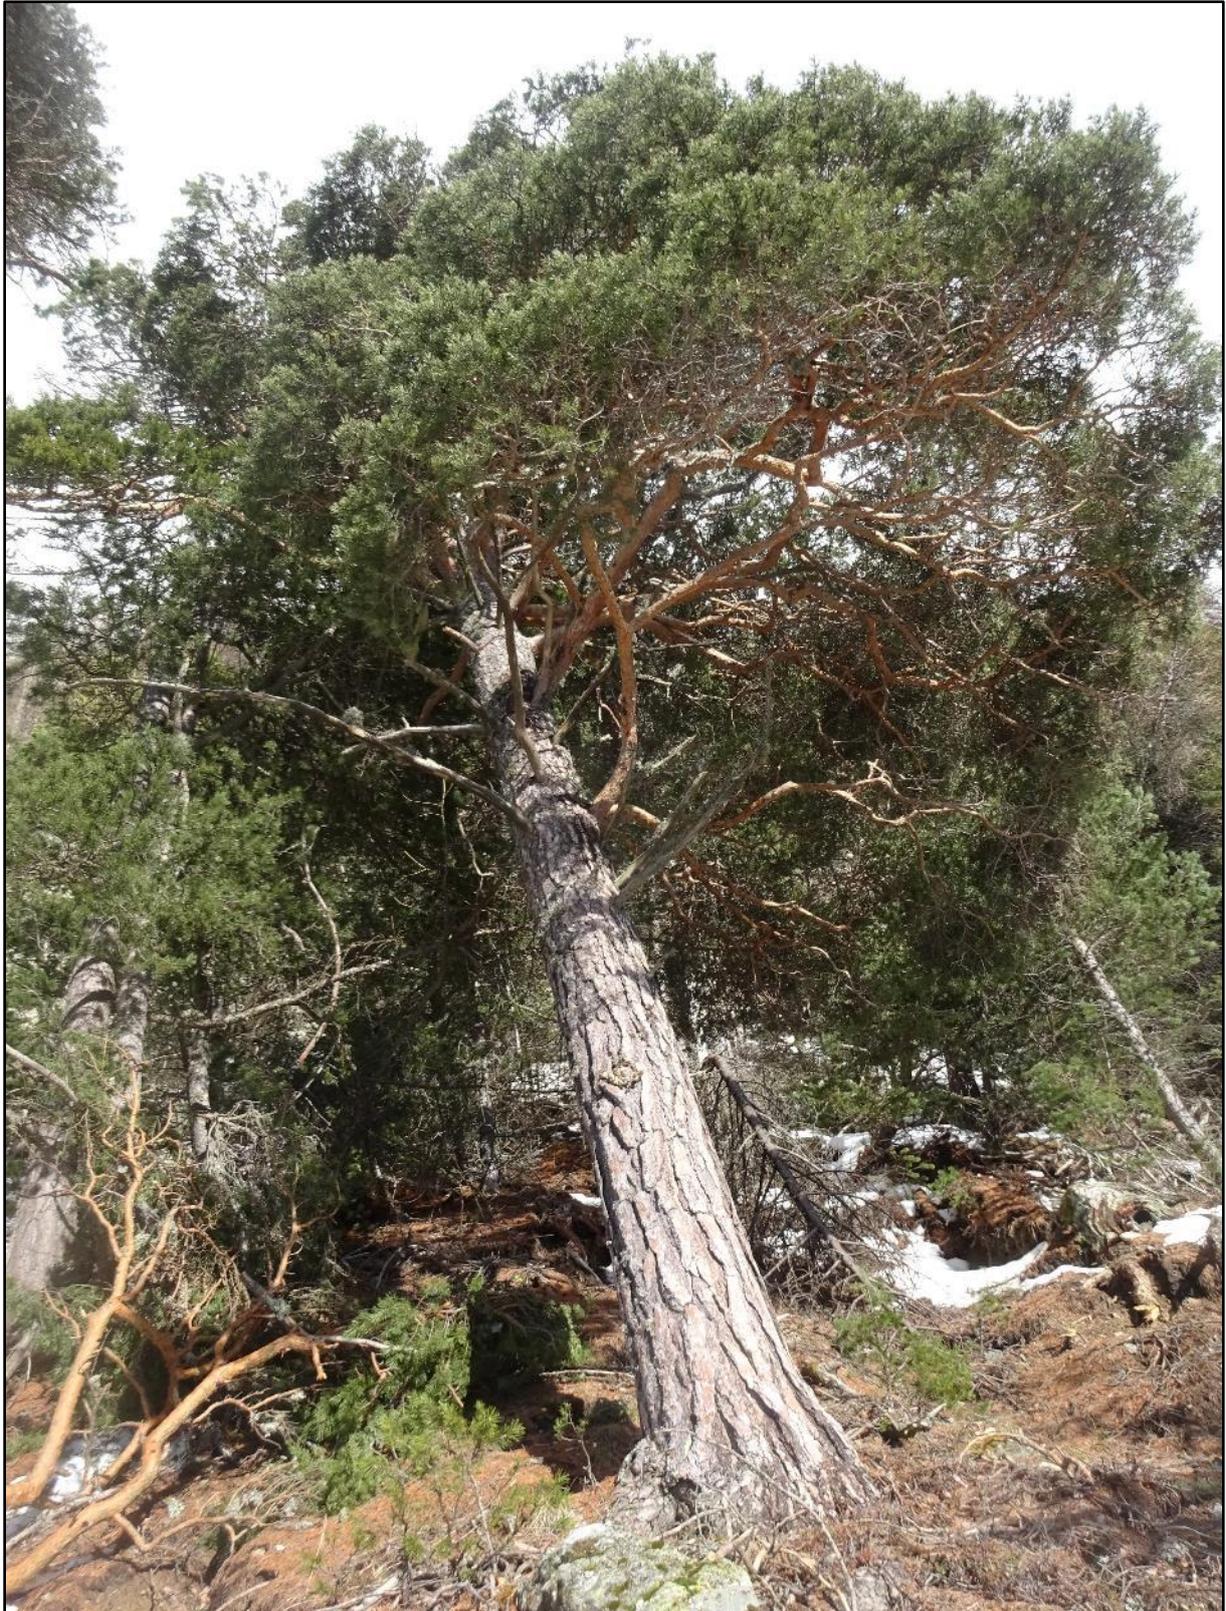
Image 24 : un arbre qui penche en arrière

Cet arbre a été déstabilisé par les mouvements du terrain et part en arrière. Ce qui montre le caractère assez exceptionnel du phénomène c'est sa taille et donc son âge. Il a vécu des dizaines et des dizaines d'années sans problèmes jusqu'à ce jour où il a trop plu.

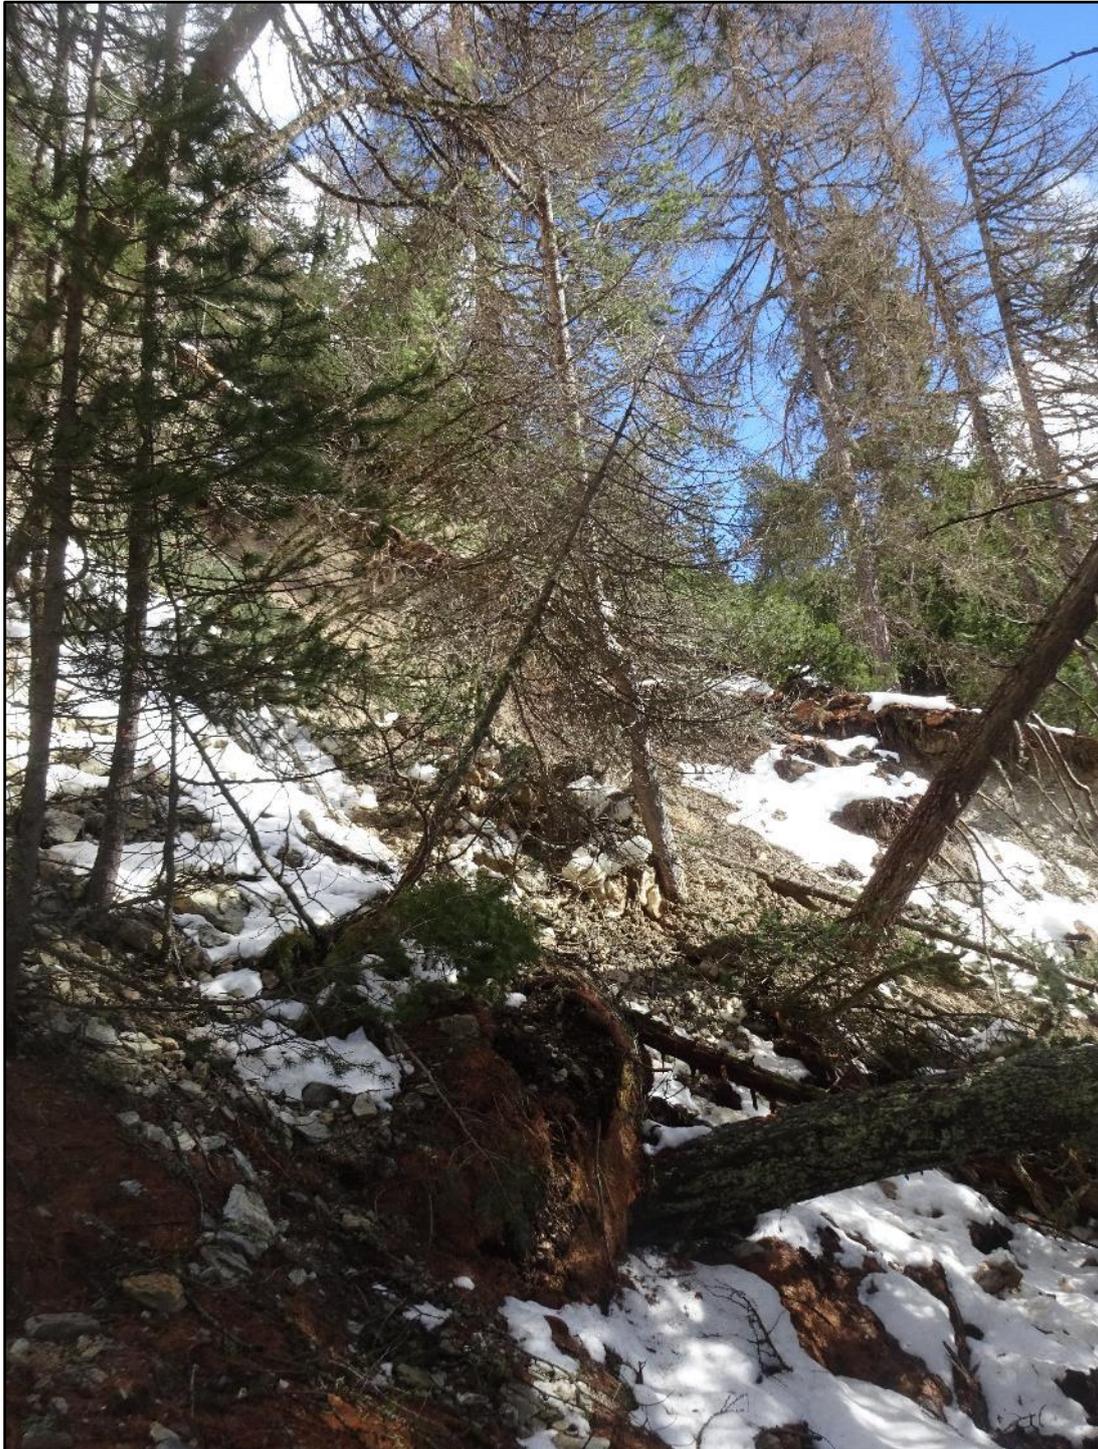
Image 25 : une cassure

Une vraie cassure. Arriverais-je au glissement proprement dit ? Pas encore.
