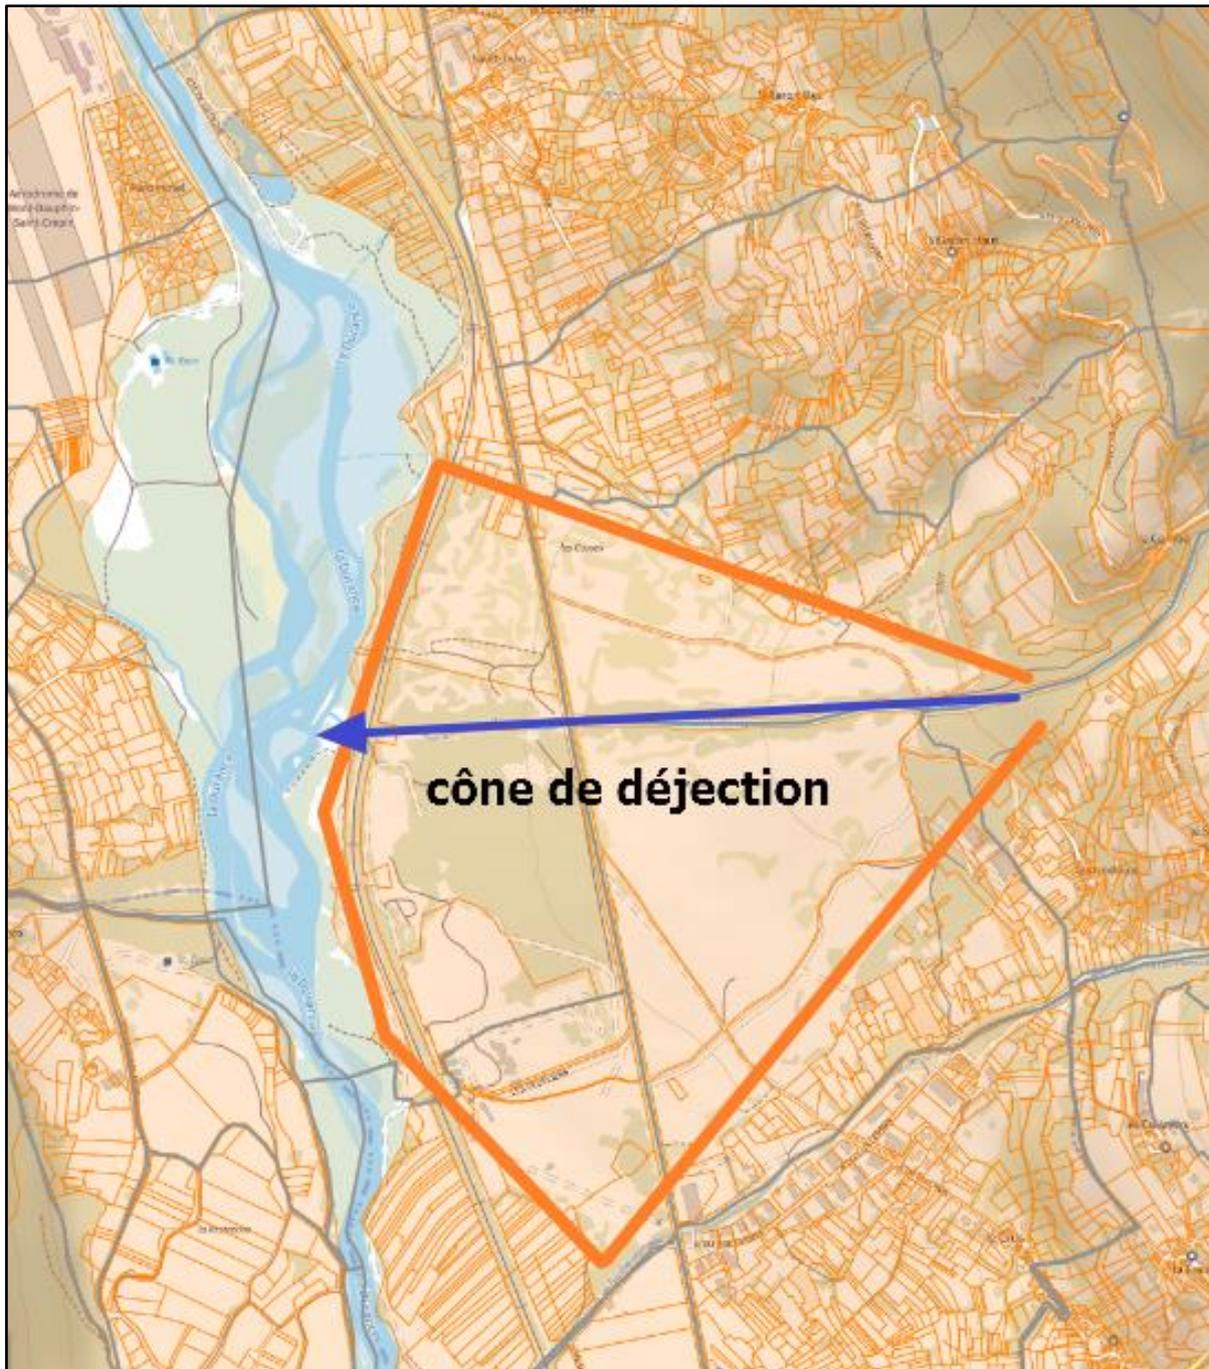
Image 2 : autre représentation actuelle du cône de déjection

Capture d'écran du site geoportail.gouv.fr, onglets plan IGN et parcelles cadastrales.

Toutes les parcelles cadastrales, publiques et privées, sont ici délimitées. Le cône se voit bien car il n'est pas constitué de petites parcelles privées, contrairement aux alentours.

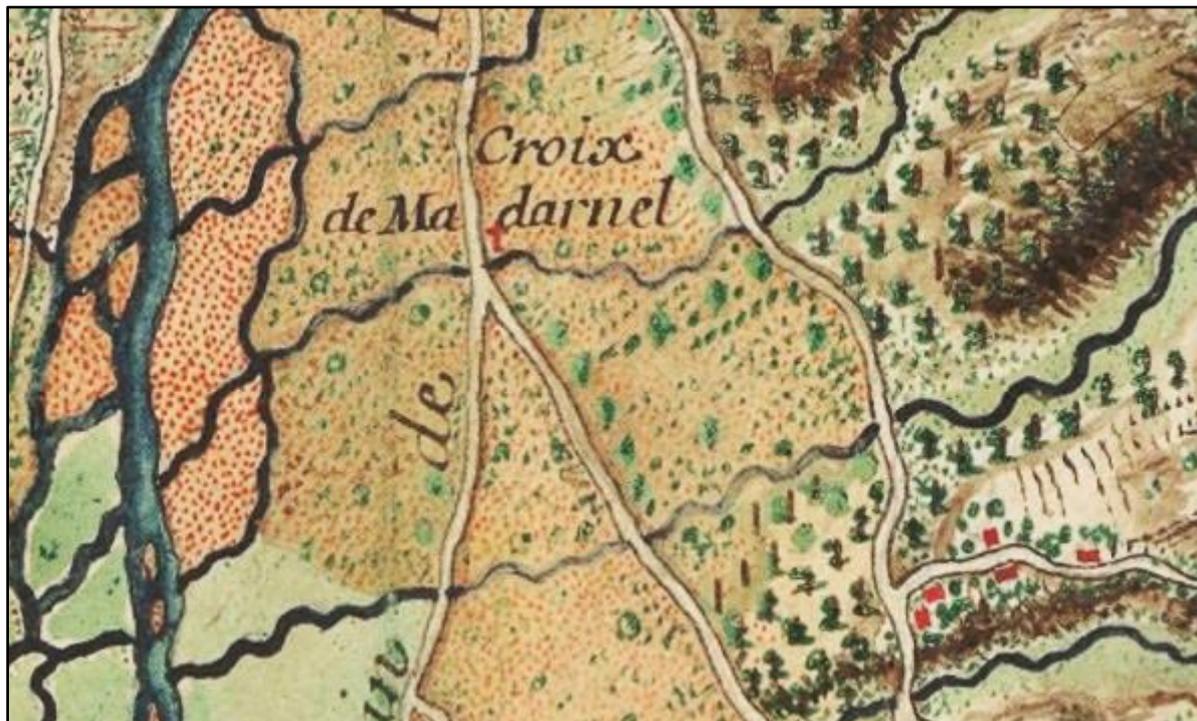
Image 3 : le Merdanel vers 1700

Le Merdanel (orthographié Madarnel) est ici méconnaissable, quoique figuré entre Duranc à gauche et hauteurs montagneuses à droite. C'est une zone caillouteuse avec quelques broussailles au pied de vignes sur les coteaux, traversé par plusieurs chemins, l'intersection de deux itinéraires bénéficiant d'une croix rappelant la difficulté du passage. Bien sûr, il n'y a aucun pont.

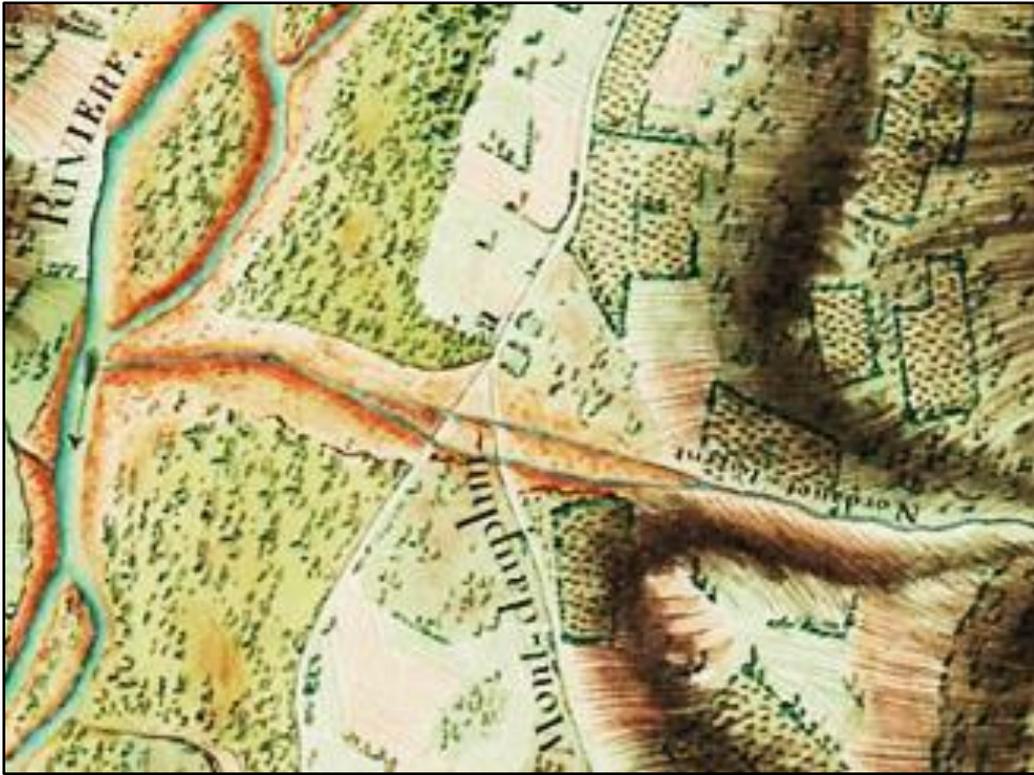
Image 4 : le Merdanel vers 1750

Mal orthographié « Nordanel », d'amont en aval le torrent est d'abord représenté dans une gorge, puis dans une zone orangée sans végétation, formant deux branches parallèles, se jetant dans enfin dans la Durance en un seul chenal d'écoulement. Vignes l'encadrant en amont, broussailles au-delà du passage des crues. Obstacle certain pour les voies de communication.

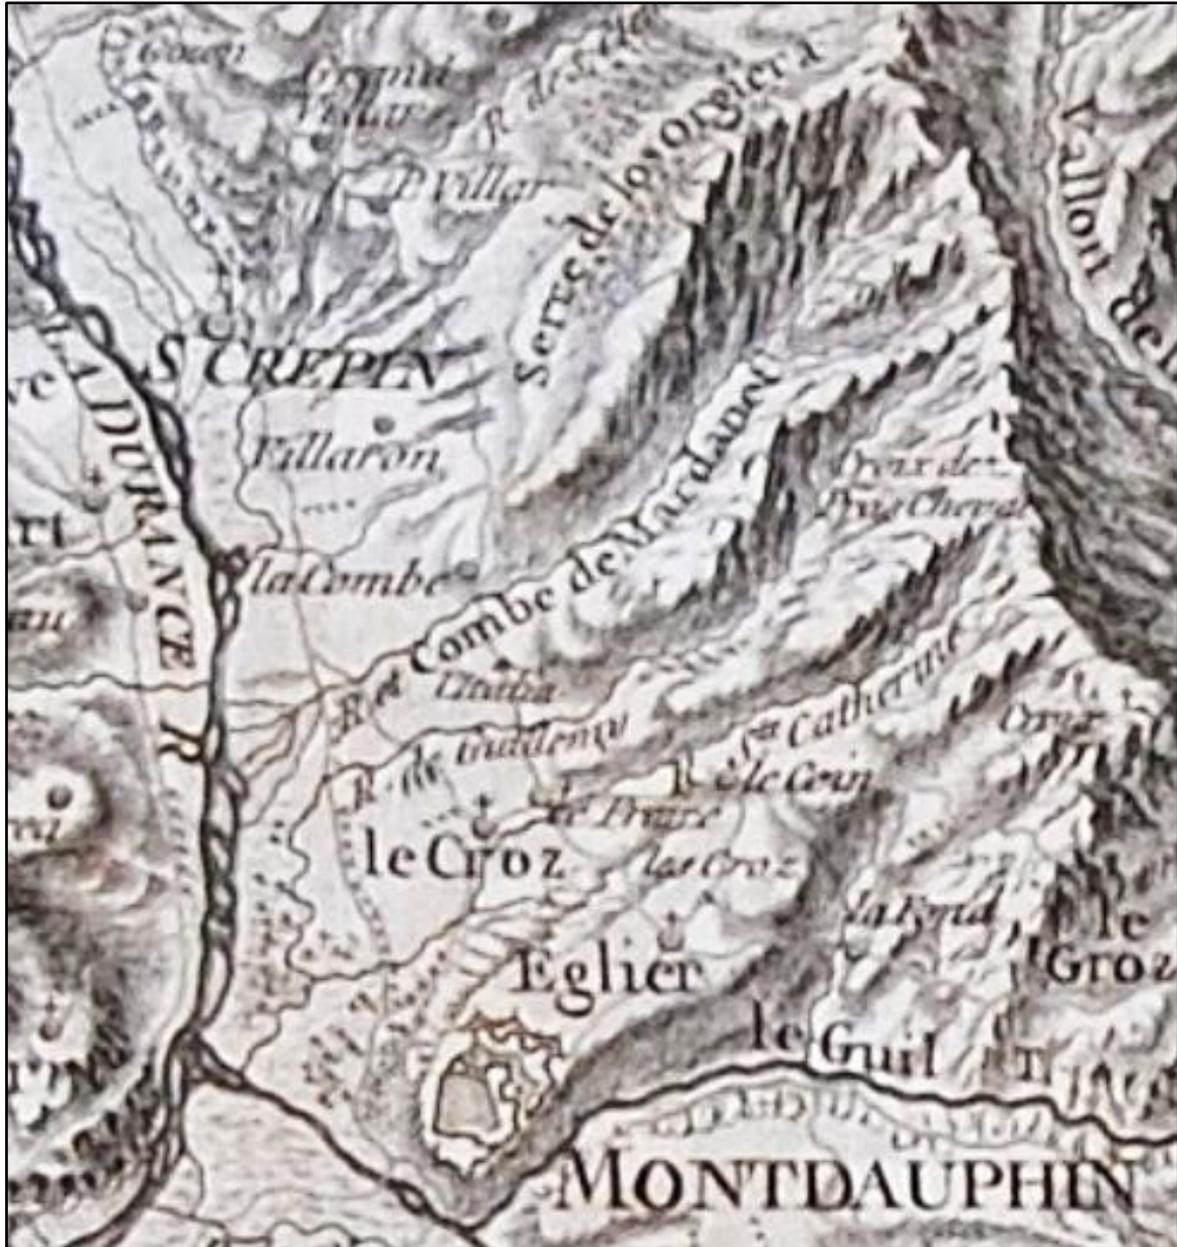
Image 5 : le Merdanel vers 1750

Extrait d'une carte de géographie militaire, entre Saint-Crépin et Mont-Dauphin. Le relief est dessiné, il y a la mention « R. et Combe de Mardanel ». La route a un tracé encore hésitant, le torrent se termine sous celle-ci par quatre ou cinq écoulements. Le hameau de la Combe, en bordure supérieure du cône, est relevé.

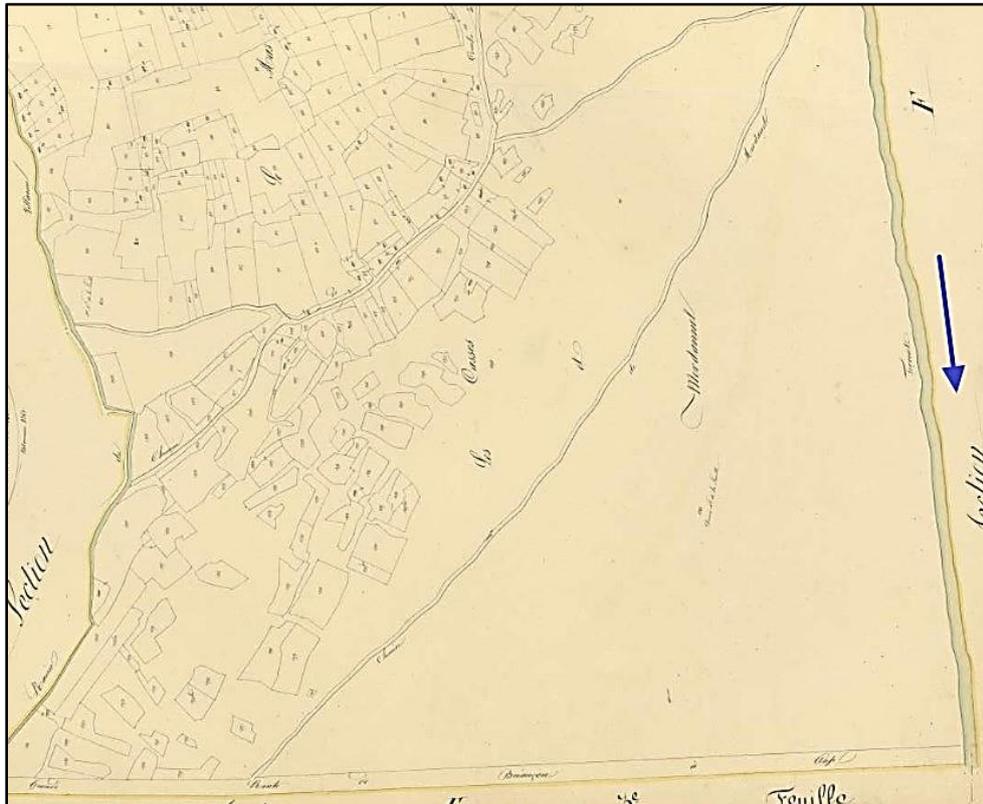
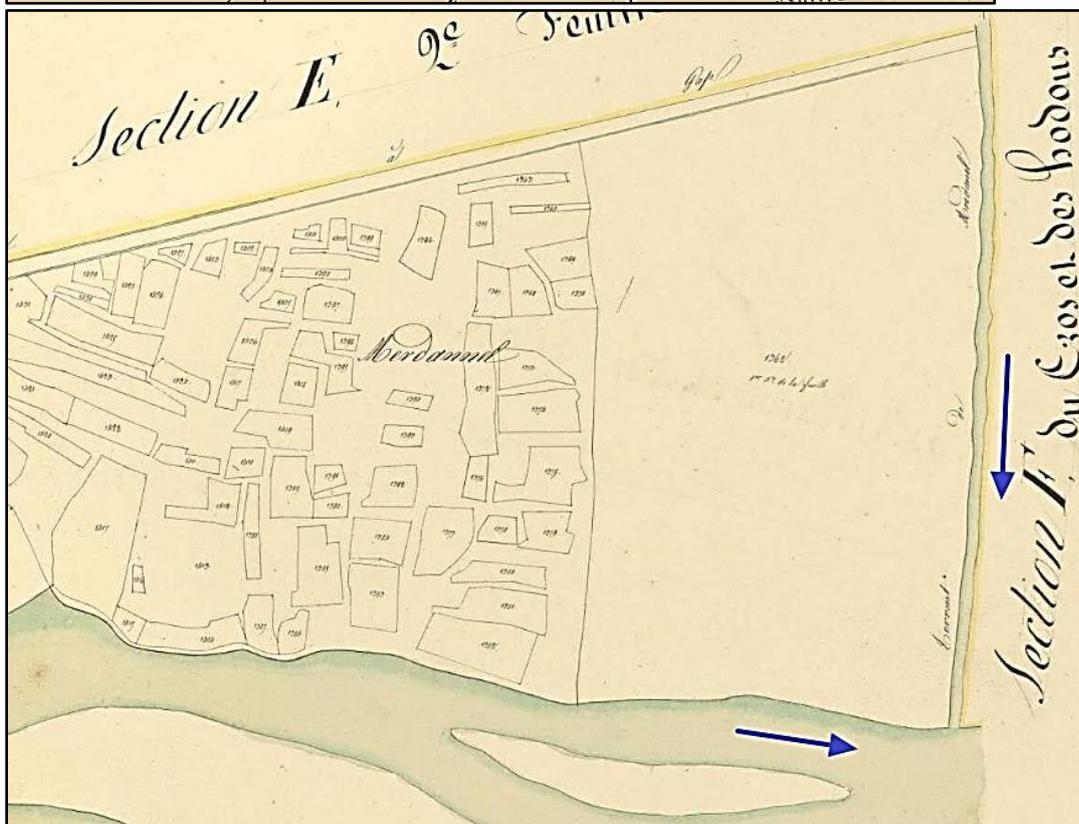
Image 7 : le Merdanel vers 1830 (nord)

Nous n'avons pas de représentation unique du cône de déjection sur une seule feuille cadastrale. J'ai tenté de joindre deux extraits de feuilles pour la partie nord du cône, partie nord c'est-à-dire côté Saint-Crépin.

Sur l'extrait du haut, au quartier du « Merdanel » ou « Merdannel », entre les deux voies on recense de petites propriétés privées, principalement des labours, quelques vignes et des friches (terrains abandonnés vu leur peu de rendement) ainsi qu'un four à chaux près de la grande route, au départ du chemin montant aux Hodouls. Ces parcelles sont englobées dans une « lande et gravier » communale de 7 ha. De l'autre côté du chemin, c'est également une « lande et gravier » cette fois-ci de 13 ha. Idem sur le second extrait. A gauche quelques maigres parcelles, à droite encore une « lande et gravier » communale de 12 ha.

Dans la dernière génération avant la Révolution, la grande route reliant les deux villes du département a été retracée, de manière la plus droite et directe possible, avec une plus grande largeur. La voie sert de limite aux feuilles cadastrales, et désormais un seul écoulement du torrent est figuré.

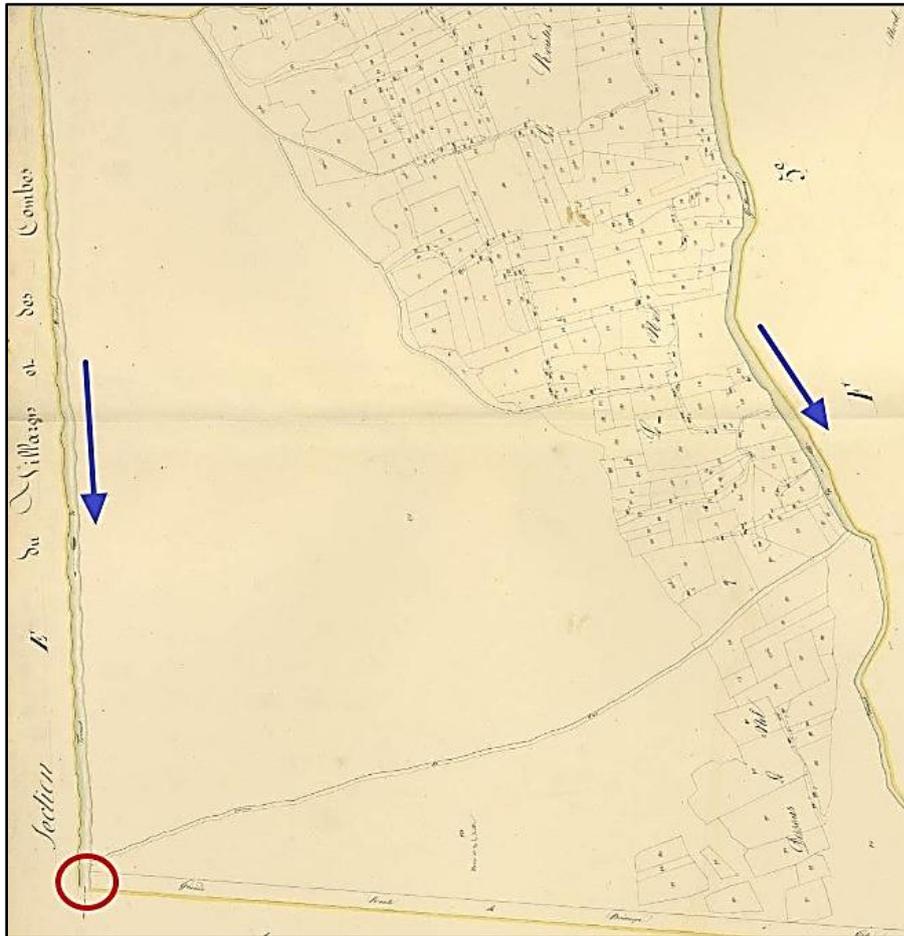
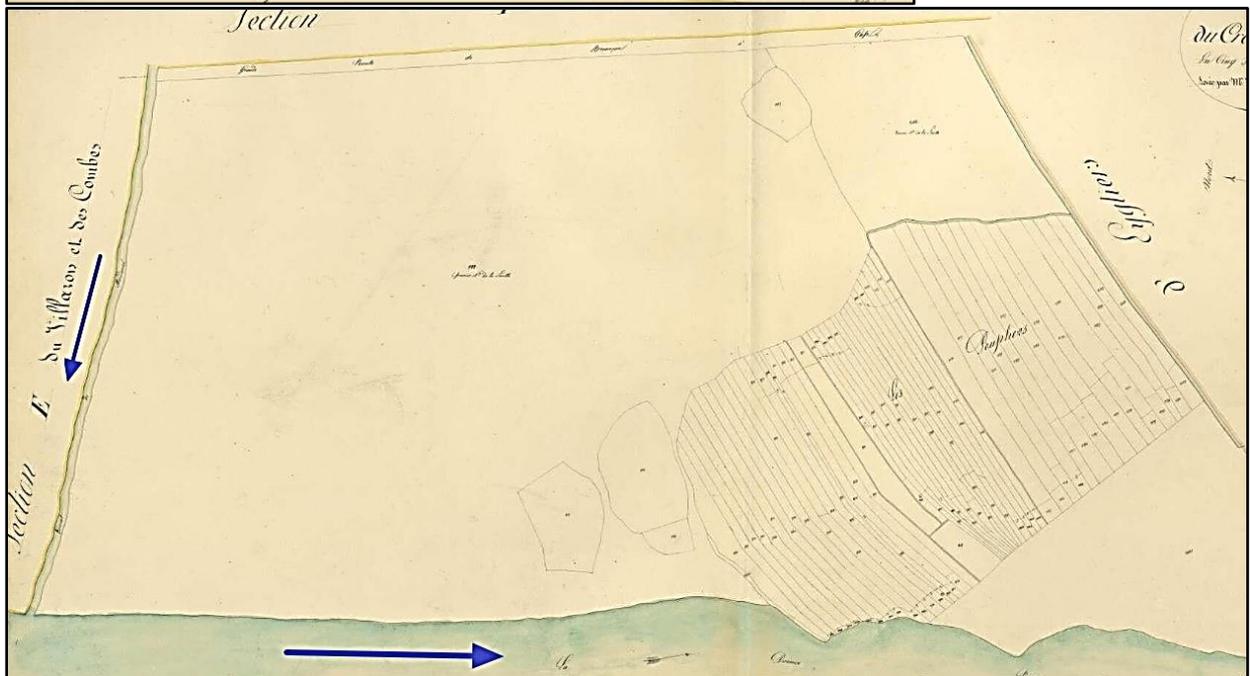
Image 8 : le Merdanel vers 1830 (sud)

Même système de représentation pour la partie sud du cône de déjection regardant vers Eyglies : sur la feuille supérieure, on trouve en amont une « lande et

gravier » de 18 ha puis nombre de petites parcelles privées, et en aval du chemin du Cros la même définition sur 5 ha.

Sur la feuille du dessous, c'est sans surprise une « lande et gravier » de 27 ha descendant jusqu'à la Durance, ainsi qu'une « lande et bois taillis » de 3 ha, puis des parcelles privées en lanières dans cette zone de conquête agricole.

Les grandes parcelles incultes atteignent un total de 80 ha. Le cercle rouge montre qu'il n'y a pas de pont de franchissement du torrent sur la « grande route de Briançon à Gap », notons aussi l'absence de chemin dessiné dans l'axe du cône de déjection. On le traverse perpendiculairement et on n'y circule que sur les marges.

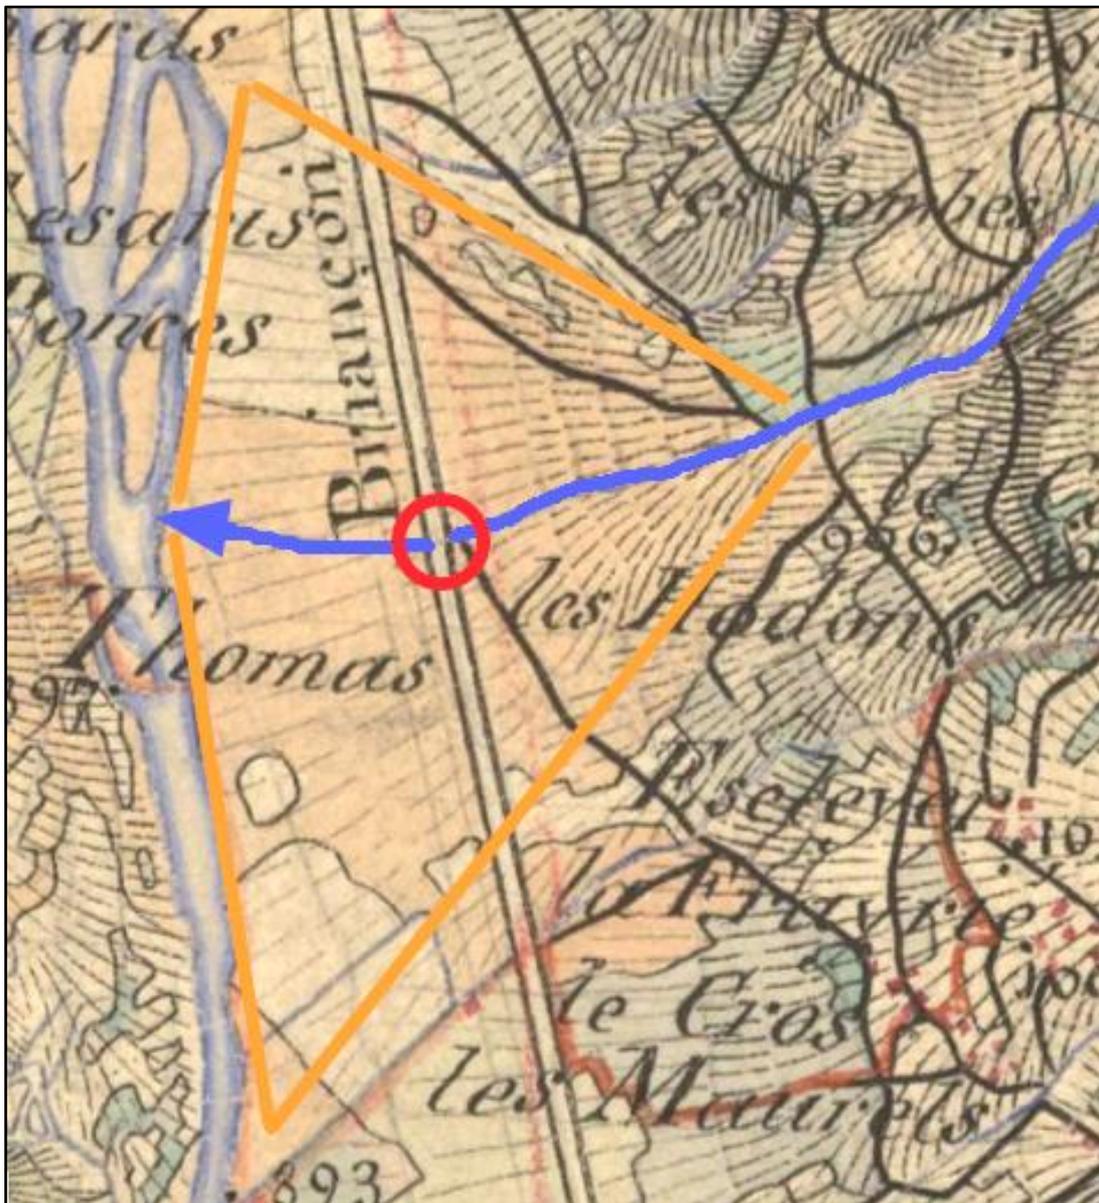
Image 9 : le Merdanel vers 1860

Le torrent en bleu avec le cône de déjection reconnaissable au sens des hachures, façon d'indiquer le relief avant de le perfectionner avec les courbes de niveau. L'avantage de ce document est de retrouver une vision globale et de voir la présence d'un pont sur le torrent.

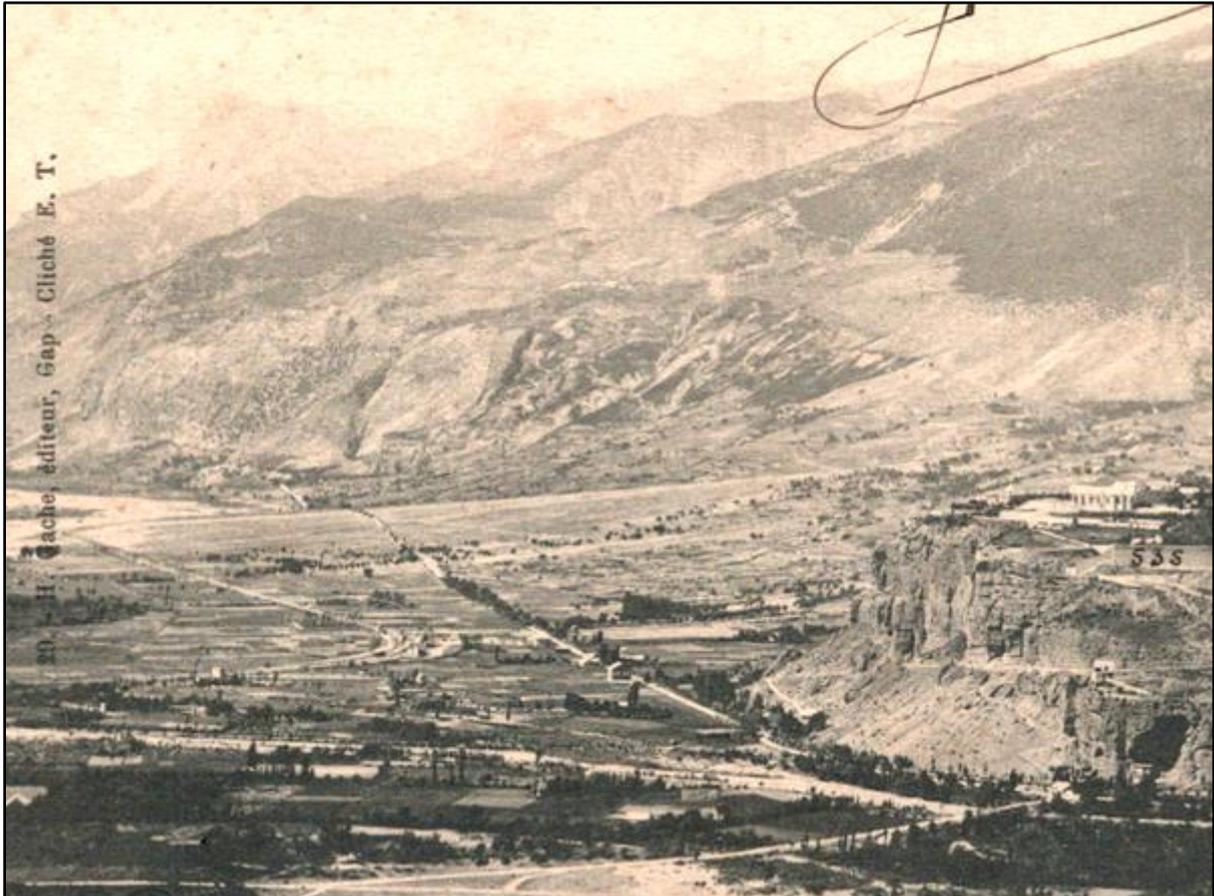
Image 10 : le Merdanel vers 1900

Extrait d'une carte postale du tout début du siècle. A droite le rocher de Mont-Dauphin et l'arsenal, au centre la longue descente très rectiligne du cône de déjection du Merdanel, franchie en bombement par la route nationale bordée de quelques arbres et contournée par la voie du chemin de fer. On voit bien ce grand espace nu et bombé du cône, ici sa partie méridionale regardant vers Mont-Dauphin.

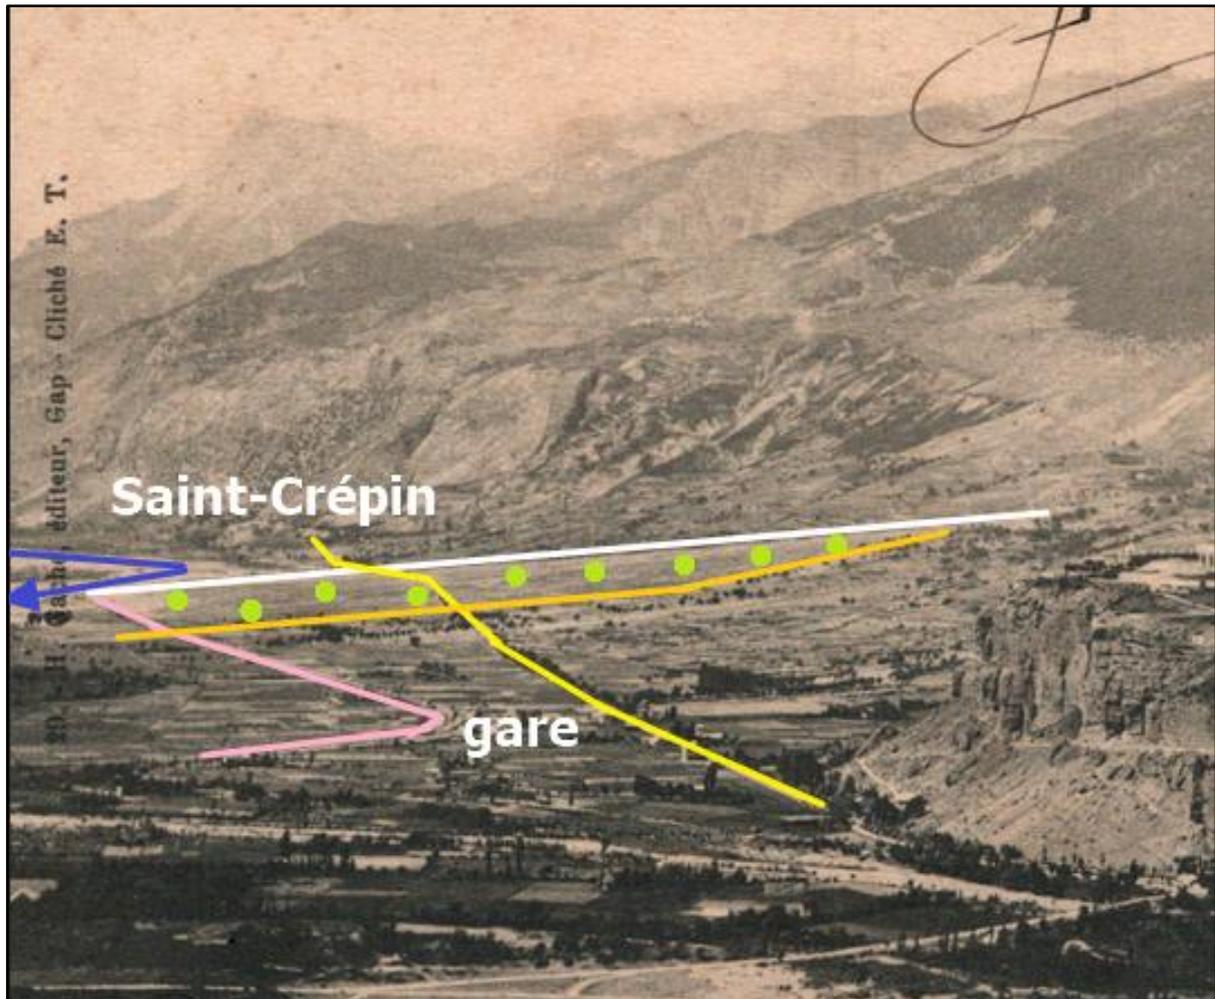
Image 11 : le Merdanel vers 1900, interprétation

En bleu la Durance « bloquée » par le bas du cône de déjection, en rose la voie ferrée et en jaune la nationale, en blanc le sommet du cône sur toute sa longueur visible, enfin en orange la limite sud de la partie dénudée du cône regardant vers la place-forte (points verts), sans compter les arbres la bordant.

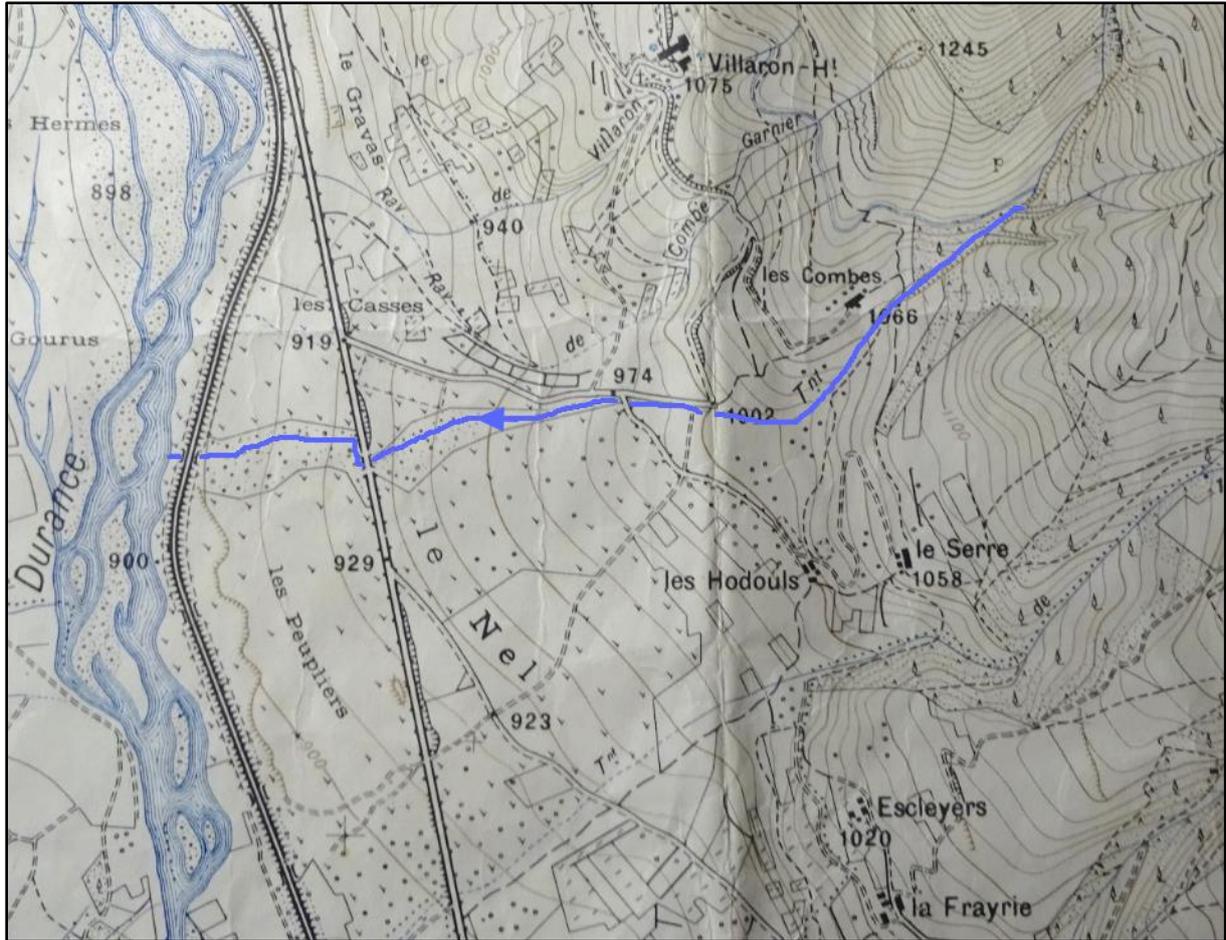
Image 12 : le Merdanel vers 1930

Sur ce document de 1931-1932, la nouveauté cartographique c'est la présence de la voie ferrée –à deux voies- construite un demi-siècle auparavant. Le choix a été fait comme partout d'éviter la montée en contournant l'obstacle, c'est-à-dire en passant tout au pied du cône de déjection. On remarque quatre ponts anticipant les crues, mais aussi des excavations continues (en brun sous le toponyme les Peupliers) le long de la ligne. Y a-t-il eu prélèvement de matériaux au profit du PLM ?

Le réseau des chemins n'a pas changé, avec l'itinéraire de Saint-Crépin (croix au bord de la nationale 94) / hameau des Hodouls (mais aussi des Villarons et du Villard), et celui plus en aval de Saint-Crépin aux hameaux du Cros. En termes de végétation le cartographe a distingué l'espace en gravier le plus proche du torrent, des broussailles et des « brousses » du cône.

En jaune, j'ai surligné une ligne brisée distinguant deux espaces. A droite, le cône classique, à gauche un terrain plus boisé et qui semble encaissé, découpé géométriquement. On retrouve là ce qu'on identifiait sur la carte des années 1930, probablement des prélèvements de gravier effectués au moment de la construction de la ligne PLM.

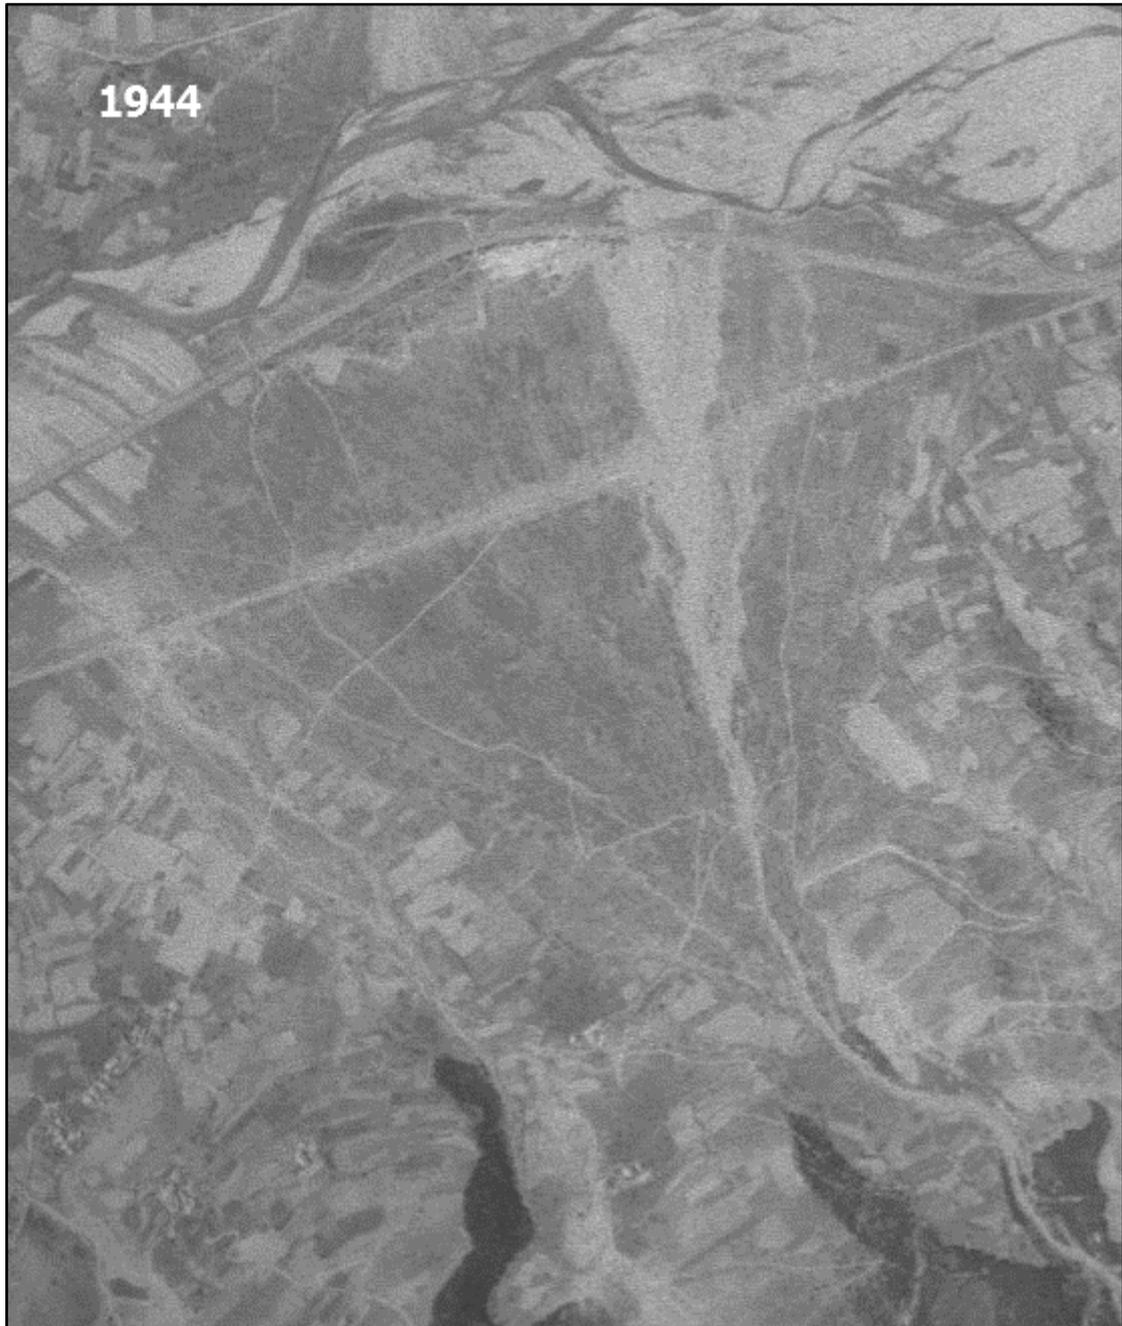
Image 13 : le Merdanel vers 1944

C'est la première image exploitable prise d'avion.

On reconnaît bien la forme du cône de déjection, sa traversée par la nationale ainsi que son contournement par la voie SNCF. Et bien sûr, avec une teinte plus claire, le témoignage de la dernière crue en date, allant en s'élargissant jusqu'à la route qui a pu faire barrage, puis s'agrandissant à nouveau jusqu'aux tresses de la rivière.

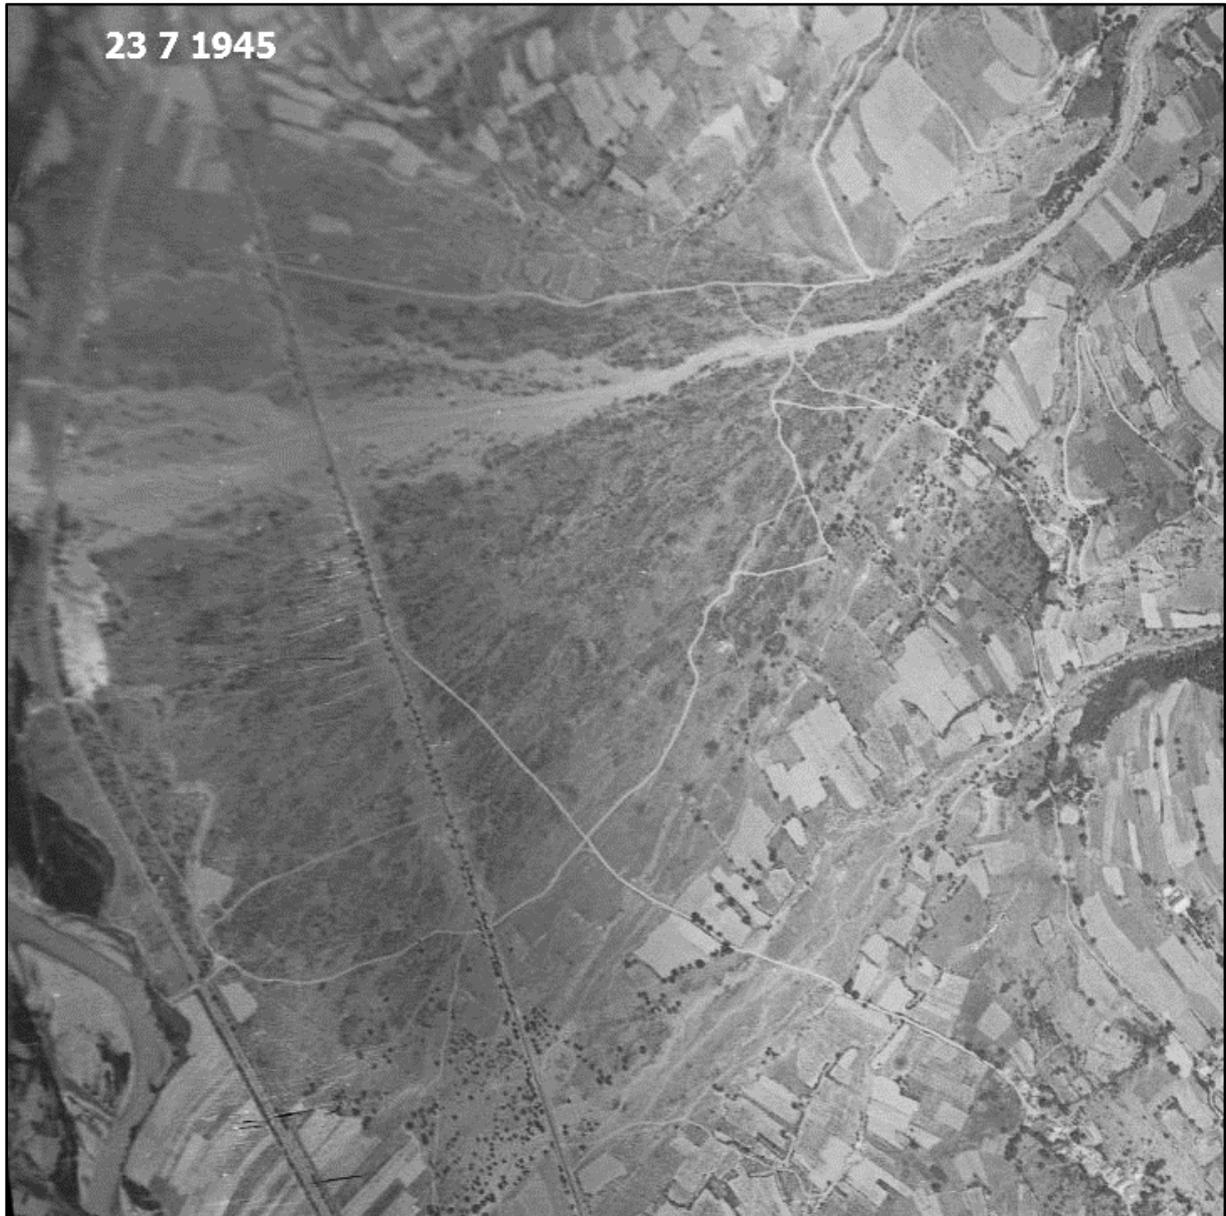
Image 14 : le Merdanel été 1945

Autre orientation, la route nationale est bordée d'arbres. Il semble y avoir eu un nouveau débordement, avec une zone d'accumulation de matériaux bloqués par la voie ferrée.

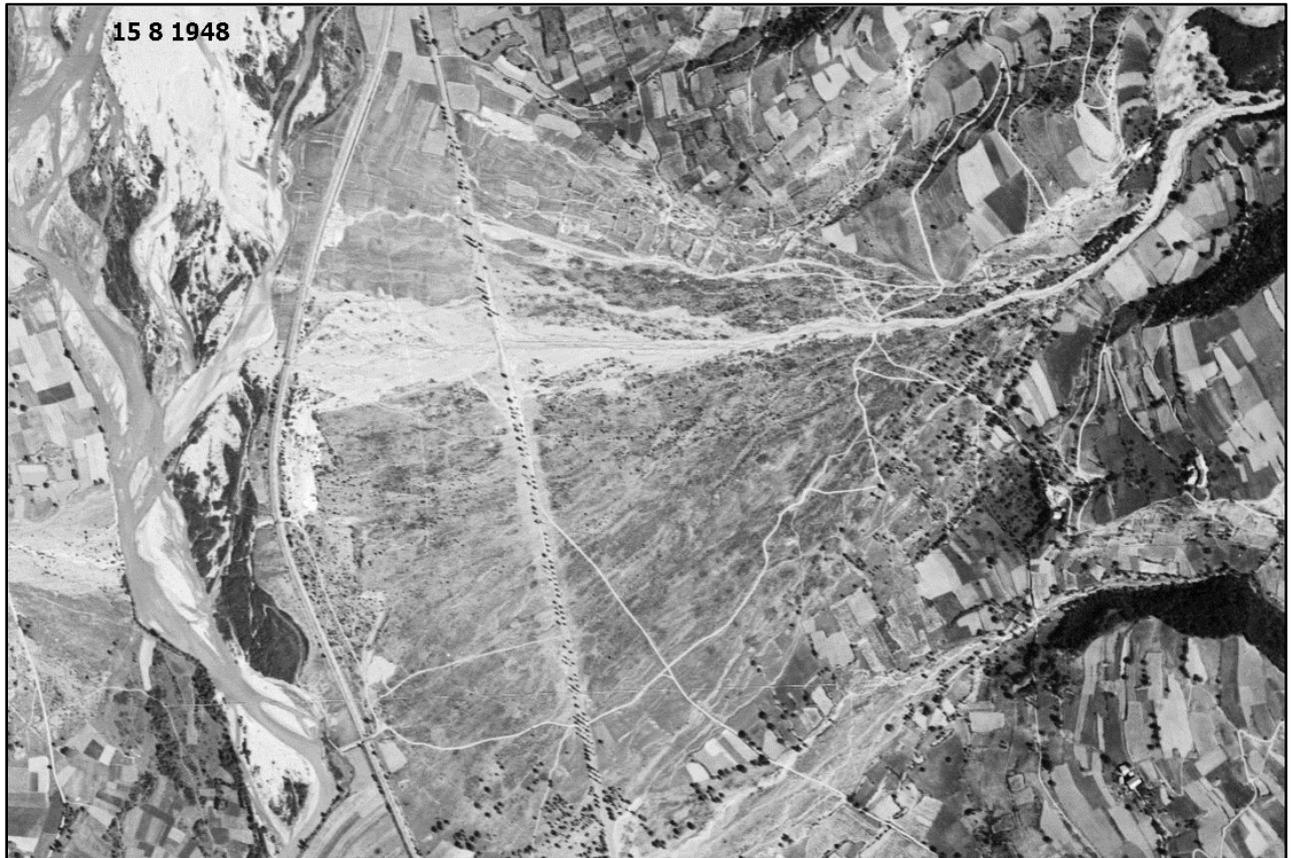
Image 15 : le Merdanel été 1948

Une vision plus claire décrivant bien la forme du cône, et montrant l'opposition entre l'inculte et les champs périphériques.

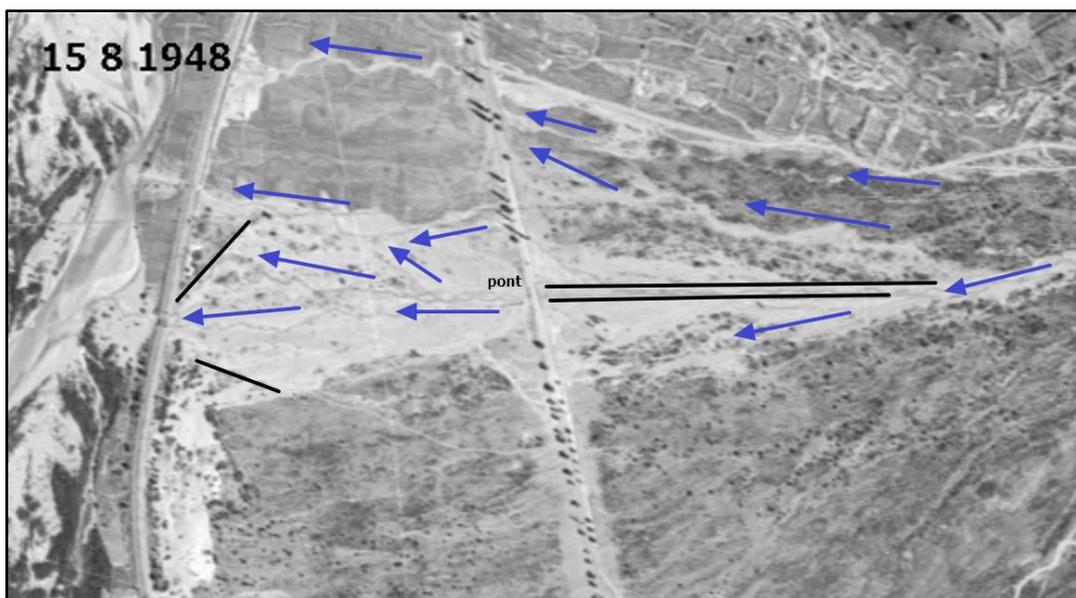
Image 16 : zoom sur le Merdanel été 1948

J'ai mis en évidence les divers cheminements pris par l'eau du torrent, et les efforts faits par l'homme pour canaliser autant que possible pour éviter les divagations. Après-guerre, le Merdanel est un vrai problème pour la nationale et le chemin de fer, sans oublier les voies locales simplement empierrées.

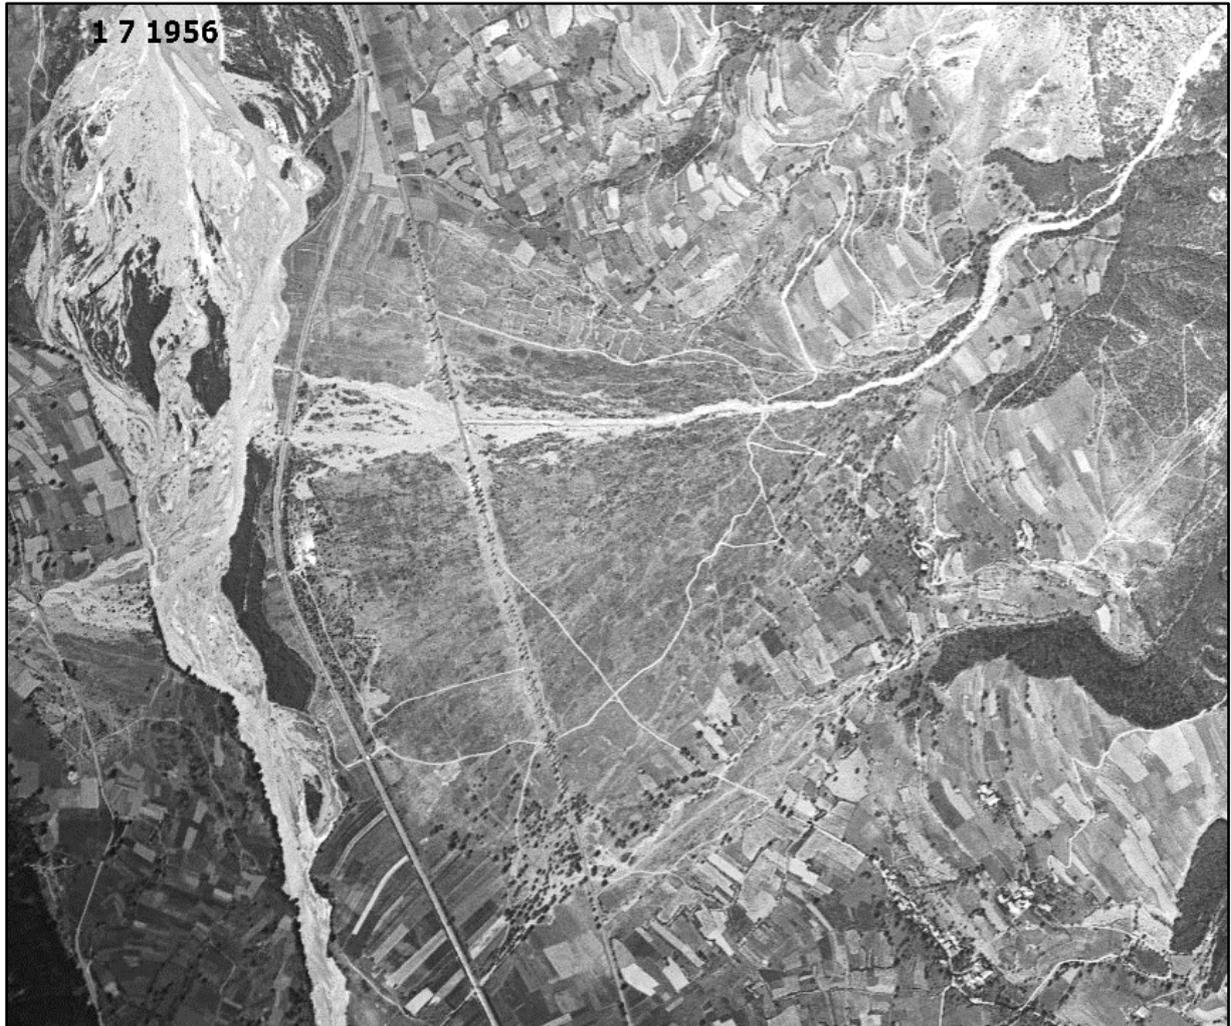
Image 17 : le Merdanel été 1956

L'espace de divagation du torrent s'est réduit, mais il demeure encore bien visible. Il est quand même bien faible relativement à l'emprise de la Durance.

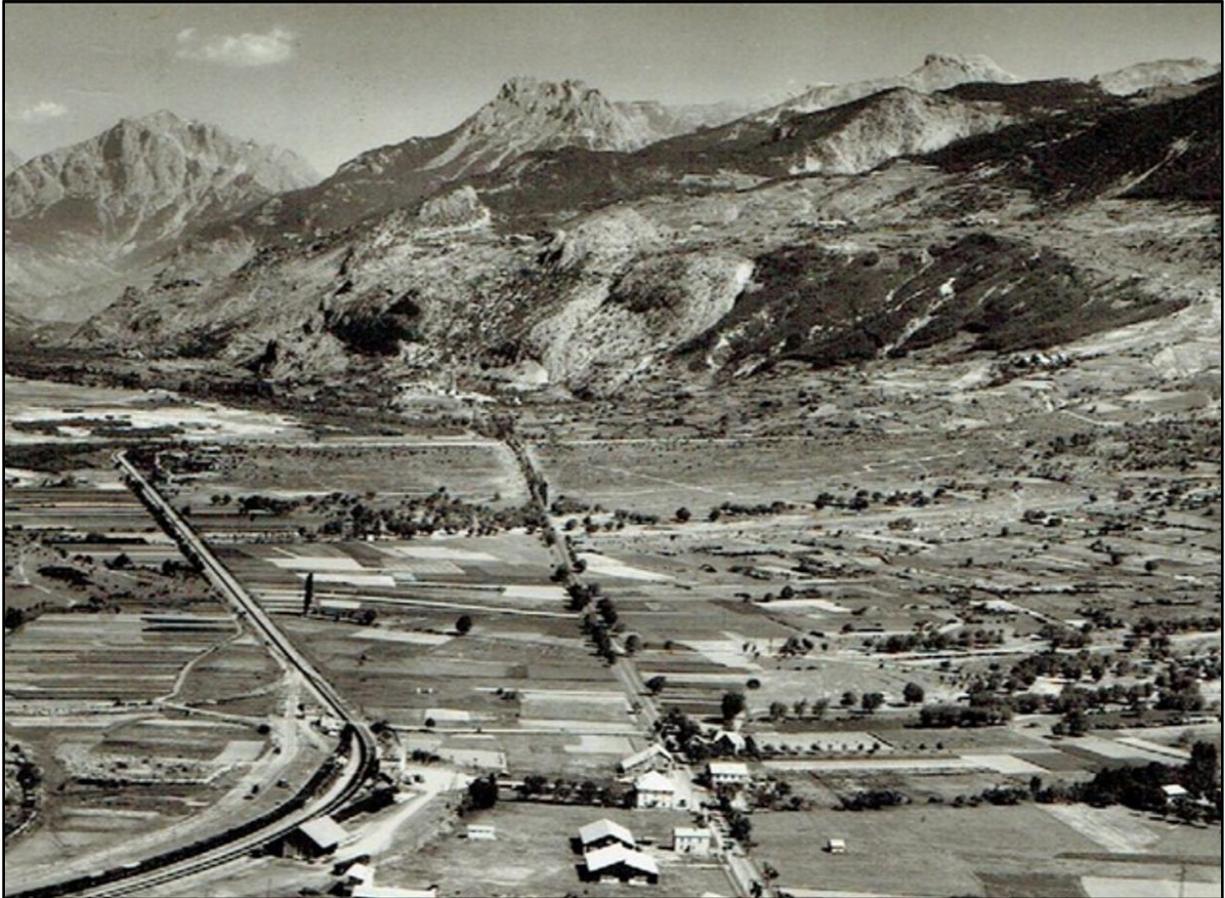
Image 18 : le Merdanel au milieu du siècle

Capture d'écran du site Delcampe.net, comme la suivante.

Extrait de carte postale prise d'avion. Opposition très nette entre l'espace agricole de la plaine d'Eygliers au premier plan, et de la zone inculte que constitue le cône du Merdanel.

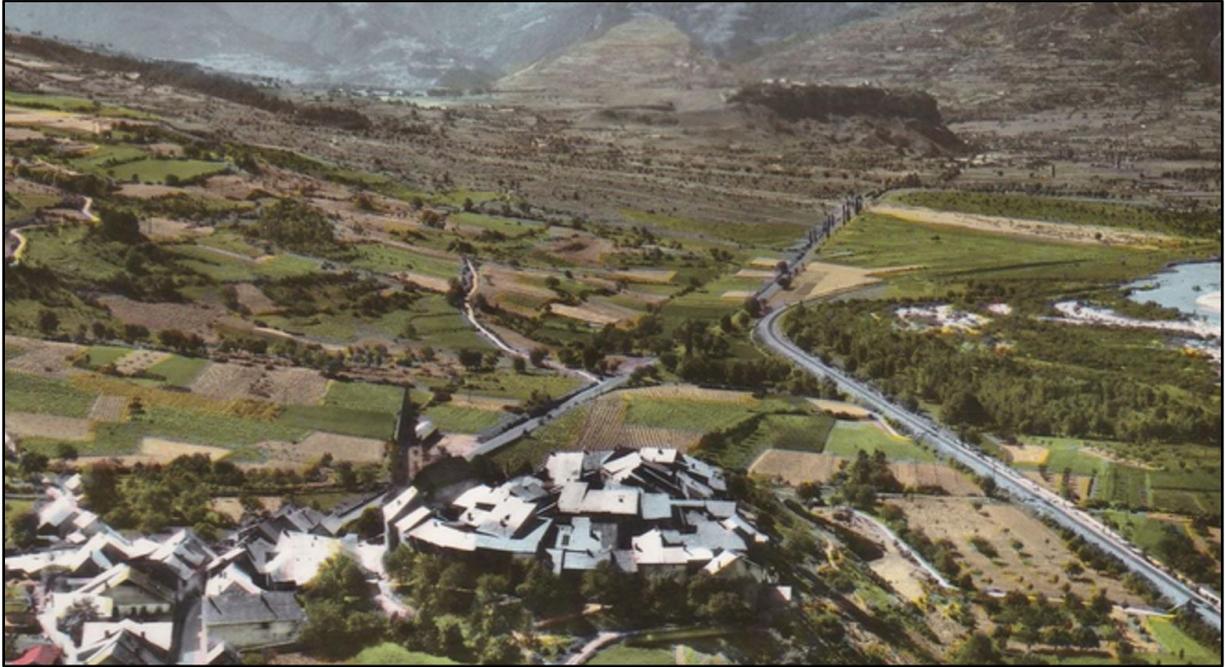
Image 19 : le Merdanel vu depuis Saint-Crépin

Extrait de carte postale prise d'avion. Une image colorisée d'après-guerre (il n'y a plus qu'une seule voie sur la ligne SNCF). Le coloriste n'a pas teinté la partie haute du cône, mais a jauni la partie sous la route, soulignant ainsi les dépôts de gravier.
