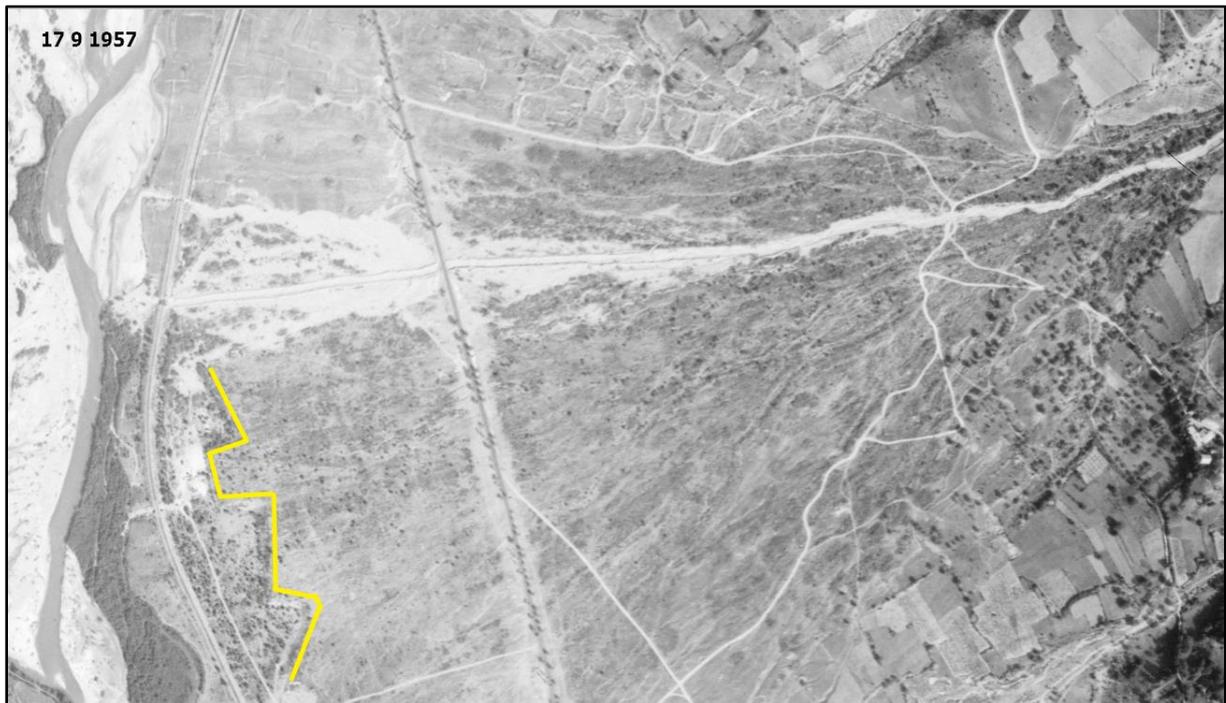
Image 20 : le Merdanel été 1957

L'année des grandes inondations en Queyras et dans le Guillestrois. Pas de nouvelles divagations spectaculaires, le lit mineur du torrent est curé et encadré entre le pont routier et le pont SNCF.

En jaune, j'ai surligné une ligne brisée distinguant deux espaces. A droite, le cône classique, à gauche un terrain plus boisé et qui semble encaissé, découpé géométriquement. On retrouve là ce qu'on identifiait sur la carte des années 1930, probablement des prélèvements de gravier effectués au moment de la construction de la ligne PLM.

La partie nord de cet espace creux a été inondée dans les années 1940-1950.

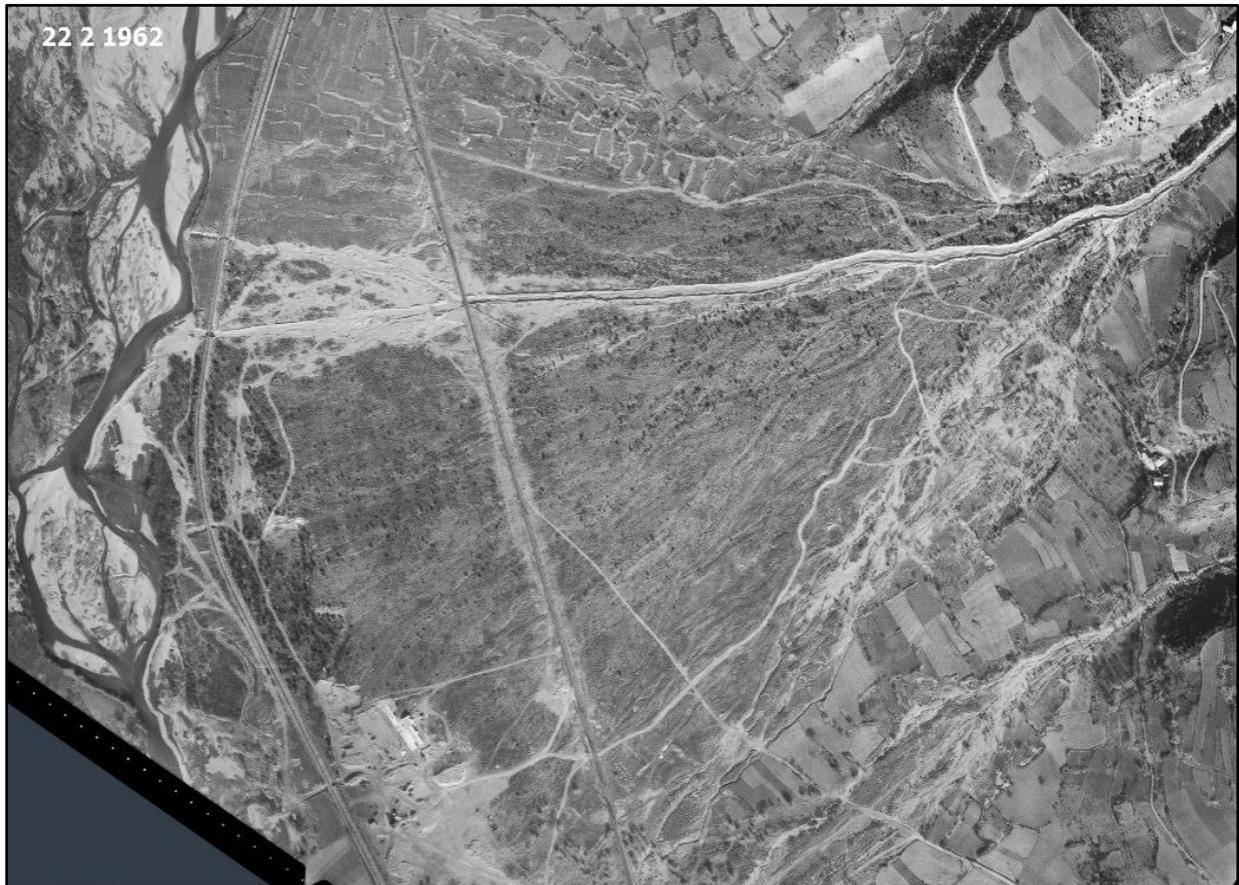
Image 21 : le Merdanel début 1962

Un nouveau débordement a eu lieu au tout début des années 1960, cette fois-ci sur la face sud du cône de déjection, en partant de plus haut, de l'origine même du cône. Le chemin menant aux hameaux des Hodouls et du Serre des Hodouls a été endommagé.

En réponse, toute la partie en amont de la route nationale a été curée et endiguée avec du gravier. Mais sous le pont, il y a désormais deux cheminements d'eau.

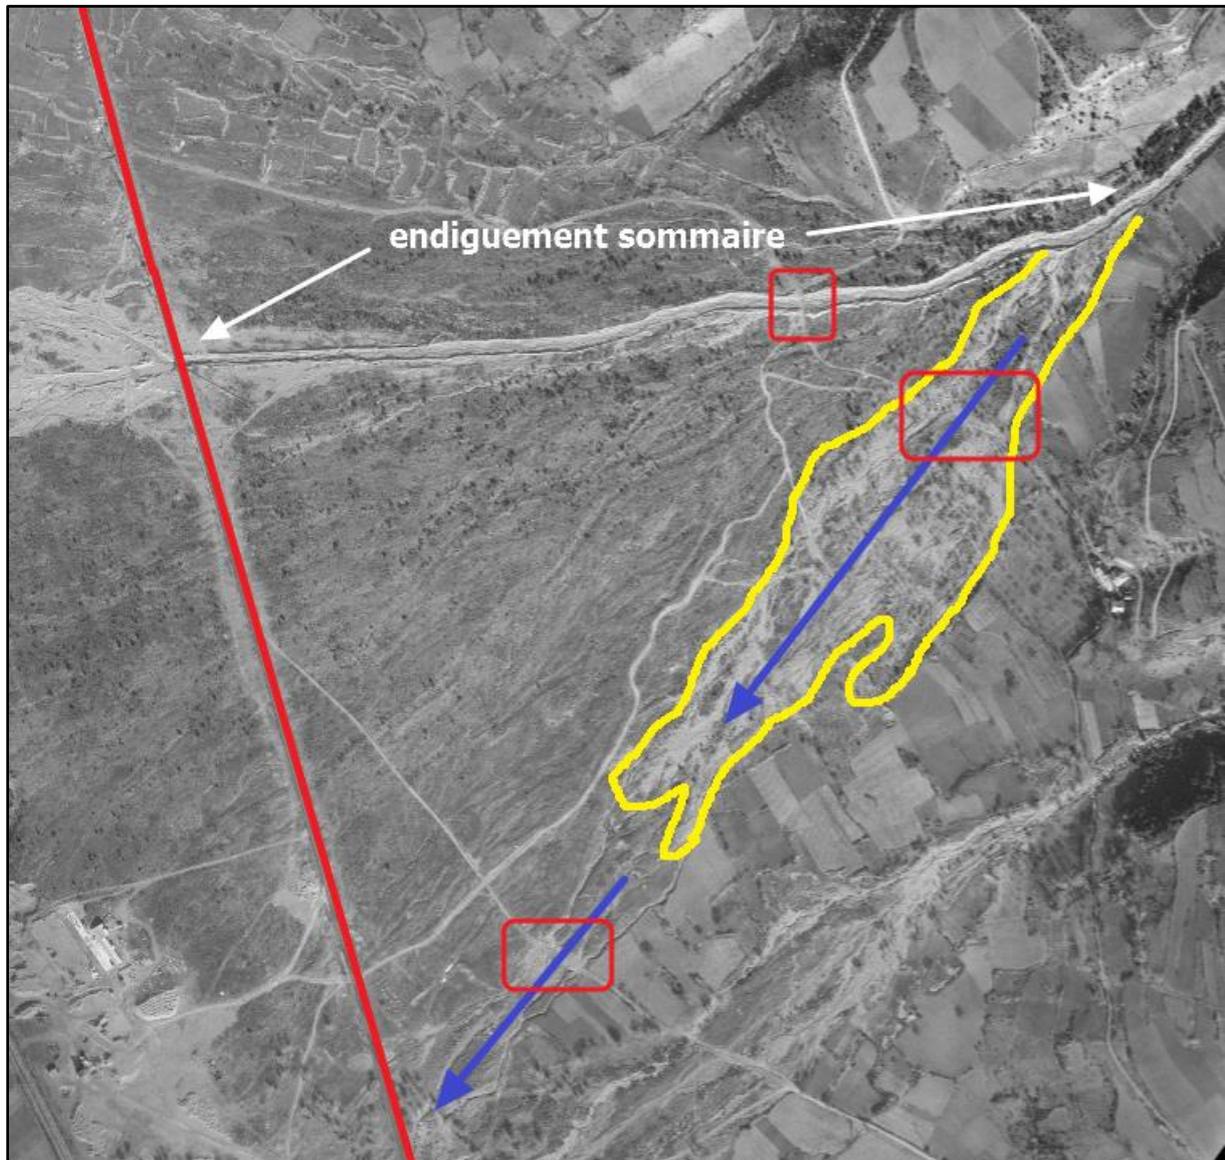
Image 22 : petit zoom sur le Merdanel début 1962

J'ai délimité en jaune la zone qui a été impactée de manière la plus visible par les inondations. Le torrent qui sort de son lit se déleste des gravats qu'il a eu la force de transporter jusque-là. Ensuite demeure l'eau chargée de boue qui poursuit son cours dans le sens de la pente.

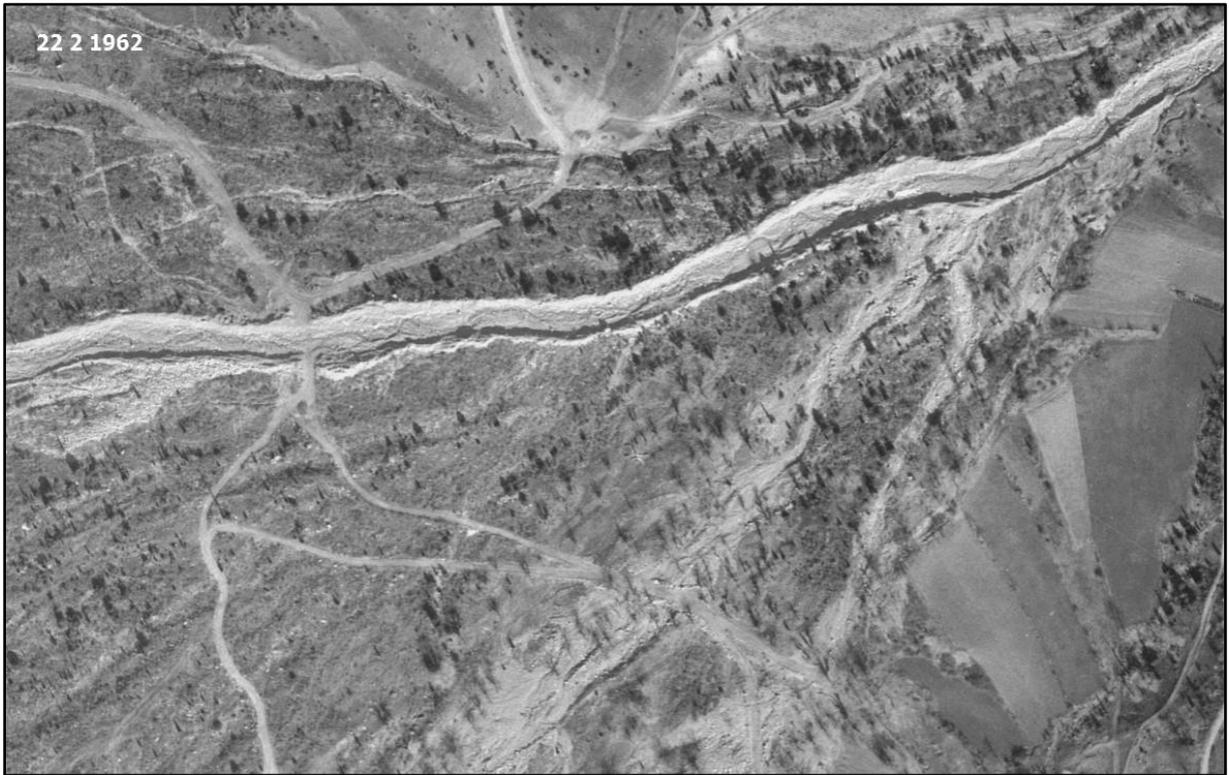
Image 23 : 1962, tour du propriétaire (1)

Cet agrandissement montre le haut du cône de déjection avec un torrent curé, quelques arbres épars et des chemins affectés par le torrent qui est sorti de son lit.

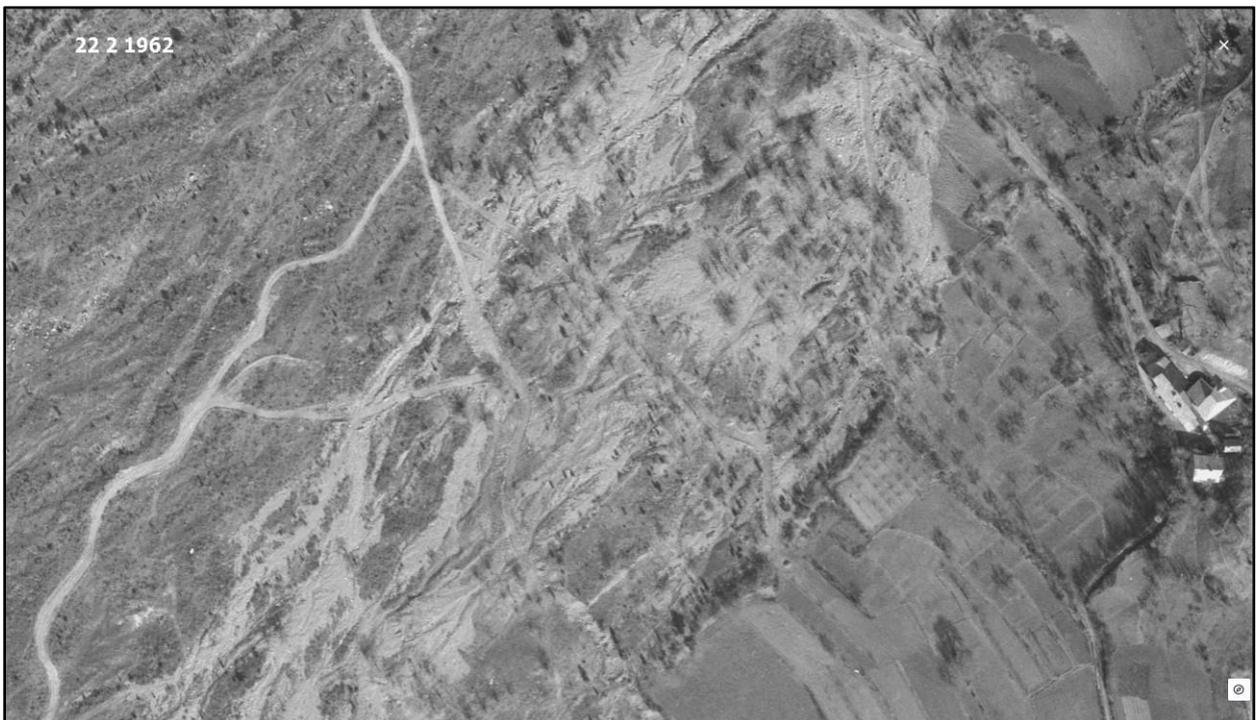
Image 24 : 1962, tour du propriétaire (2)

Cet agrandissement montre la largeur prise par le torrent sorti de son cours ordinaire, avec tout à droite le hameau des Hodouls. Mais aussi que de nouveaux passages ont été mécaniquement réalisés pour aller aux champs. Début de l'ère du bulldozer.

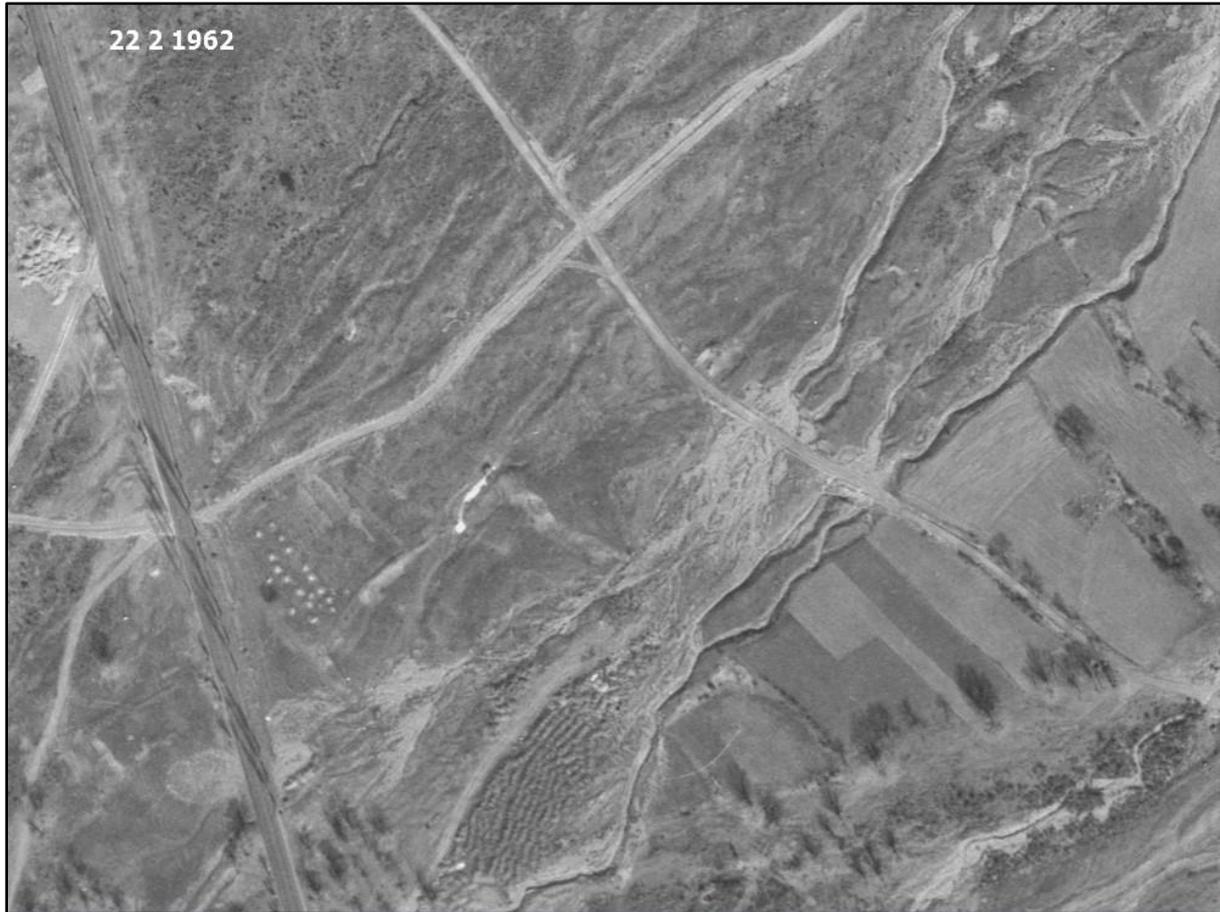
Image 25 : 1962, tour du propriétaire (3)

Juste en amont de la nationale. Pour faire voir les ravines importantes bordant les derniers champs, et les zones d'accumulation de gravier avec des camions qui ont benné.

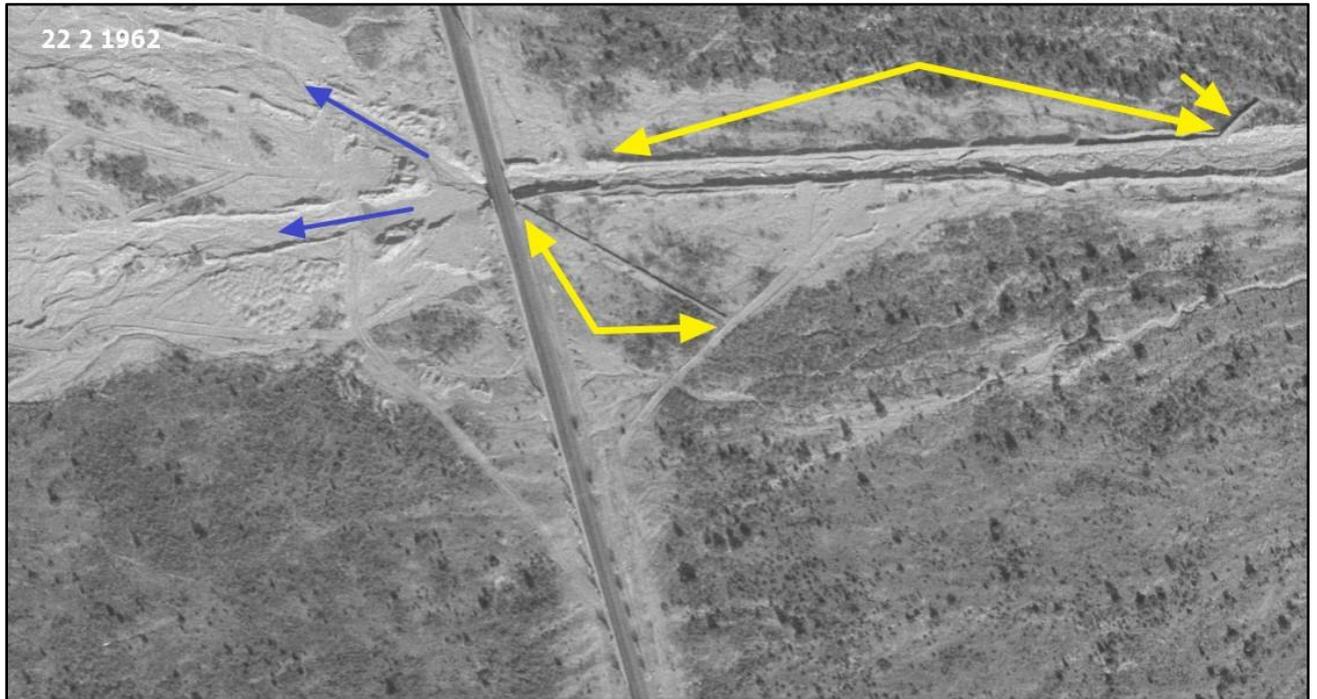
Image 26 : 1962, tour du propriétaire (4)

Les deux chenaux sous le pont sont soulignés par des flèches bleues. Les flèches jaunes indiquent les principaux ouvrages réalisés pour éviter les débordements sur la route. Celui qui est en biais par rapport au torrent et qui ramène l'eau sous le pont routier, n'est autre que le gabion (originellement de 80 m) que j'ai photographié.

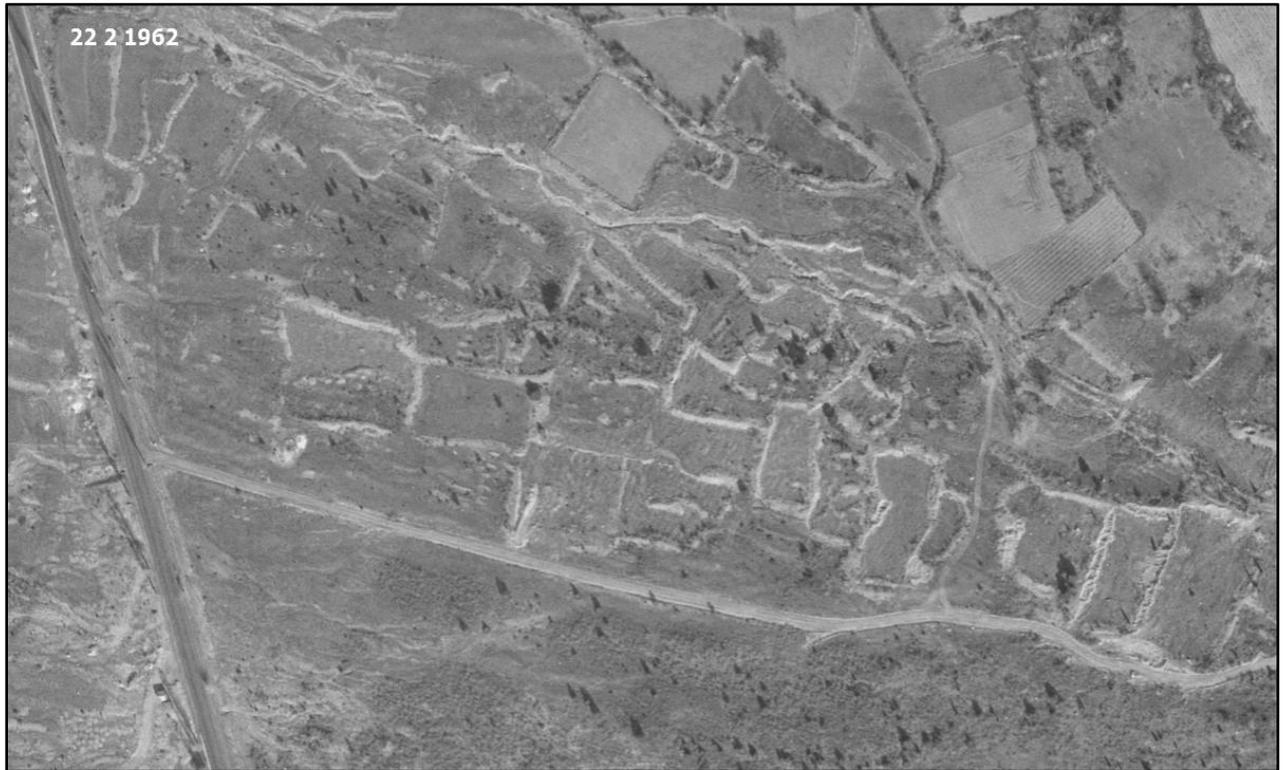
Image 27 : 1962, le patrimoine

En bordure nord du cône de déjection, deux espaces. En haut, le réseau des clapiers délimitant les champs ou plutôt les anciens champs, puis en bas la route locale refaite et de l'autre côté l'espace inculte. Une image qui appartient déjà au passé de la civilisation paysanne de montagne. Les clapiers délimitent des parcelles agricoles qui étaient celles du plan cadastral 130 ans auparavant, le chemin passant alors plus au large de cet espace conquis sur le Merdanel.

Accessoirement, dans l'angle en bas à gauche, juste sous la route, on voit une cabane. Pour les cantonniers ? Oui, pour les panneaux de signalisation de la nationale, affirme un témoin de l'époque.

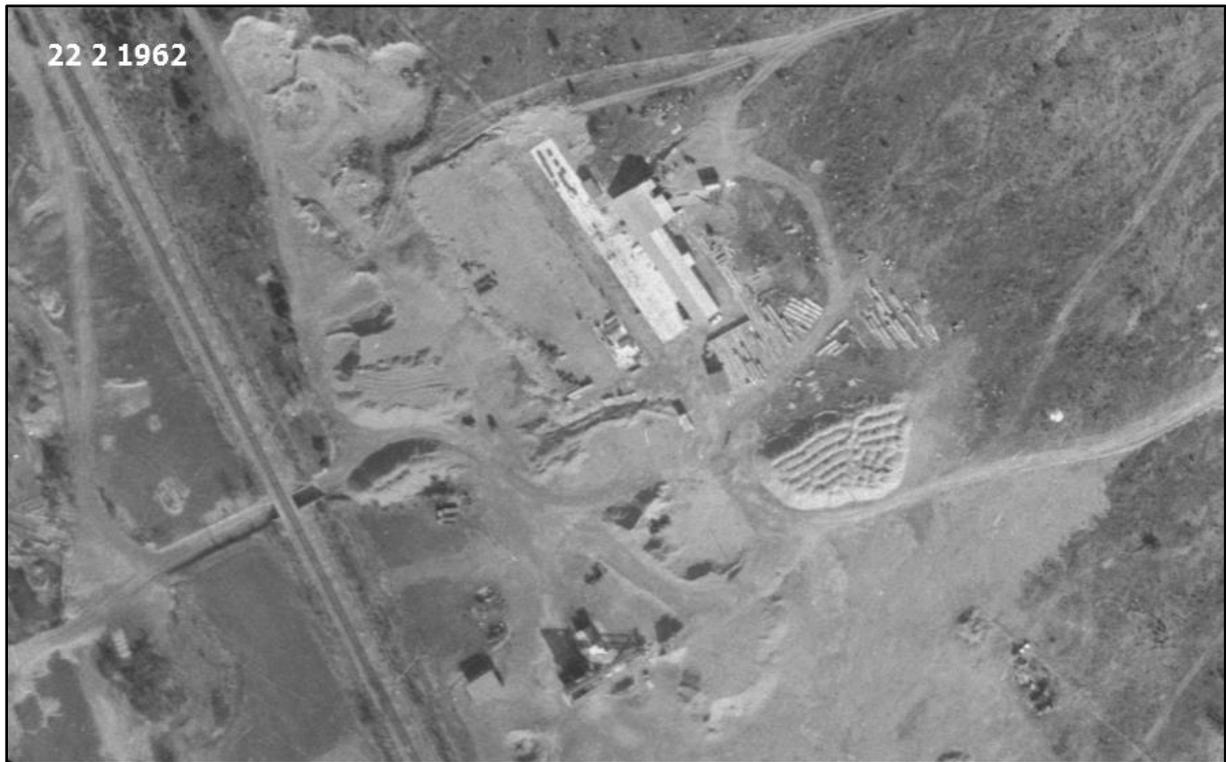
Image 28 : 1962, début d'une modernité

Au tournant des années 1950 / 1960, une activité industrielle nouvelle s'est installée dans la partie inférieure du cône du Merdanel, l'extraction et le concassage de granulats tirés de la Durance. Bâtiments, convoyeurs, engins et camions, bruit et poussière en bordure de voie ferrée, c'est un changement de première importance pour le Merdanel, n'en parlons pas pour la Durance. Est-ce à mettre en lien avec les besoins de BTP issus des grandes inondations de 1957 ?

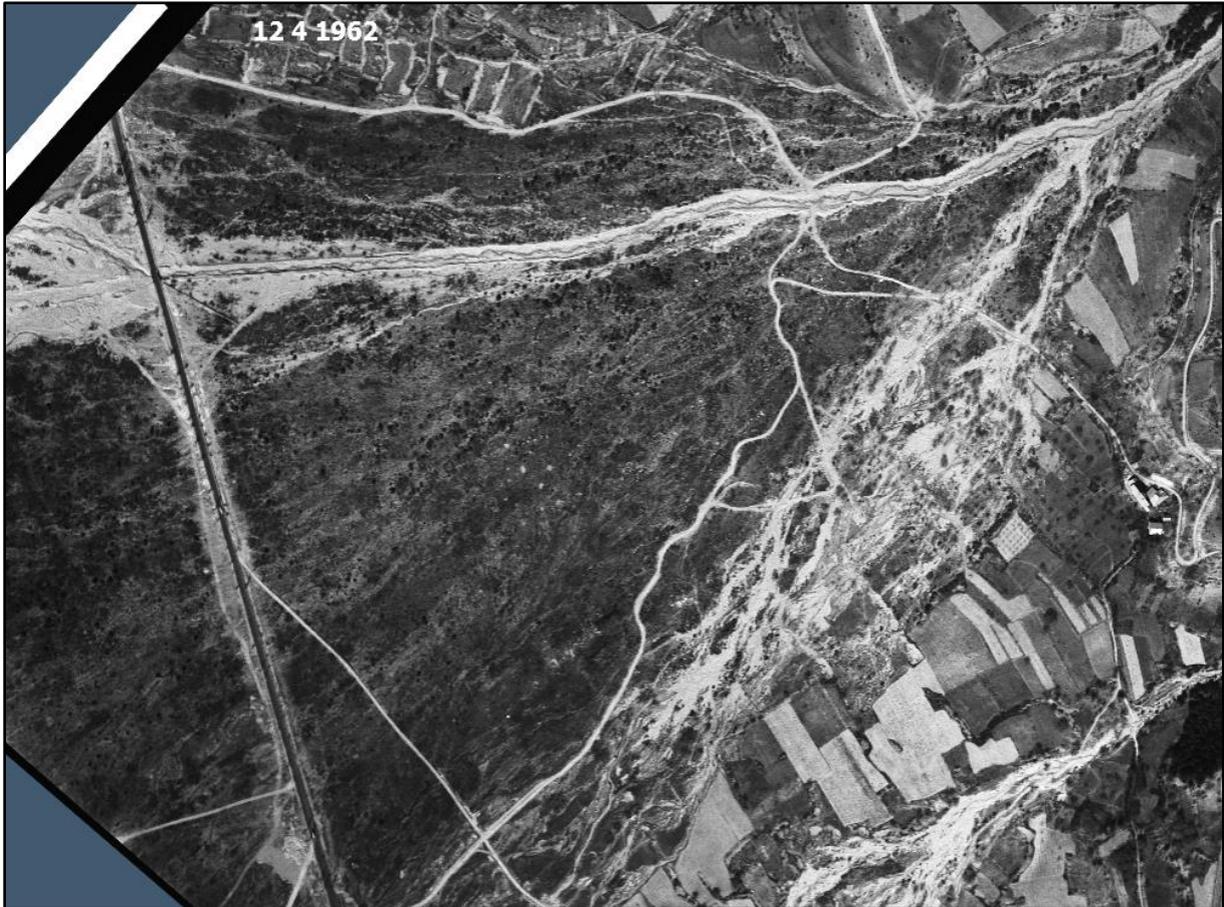
Image 29 : printemps 1962, un récapitulatif

Une nationale bien goudronnée. Sera-t-elle à l'abri de nouvelles inondations ?

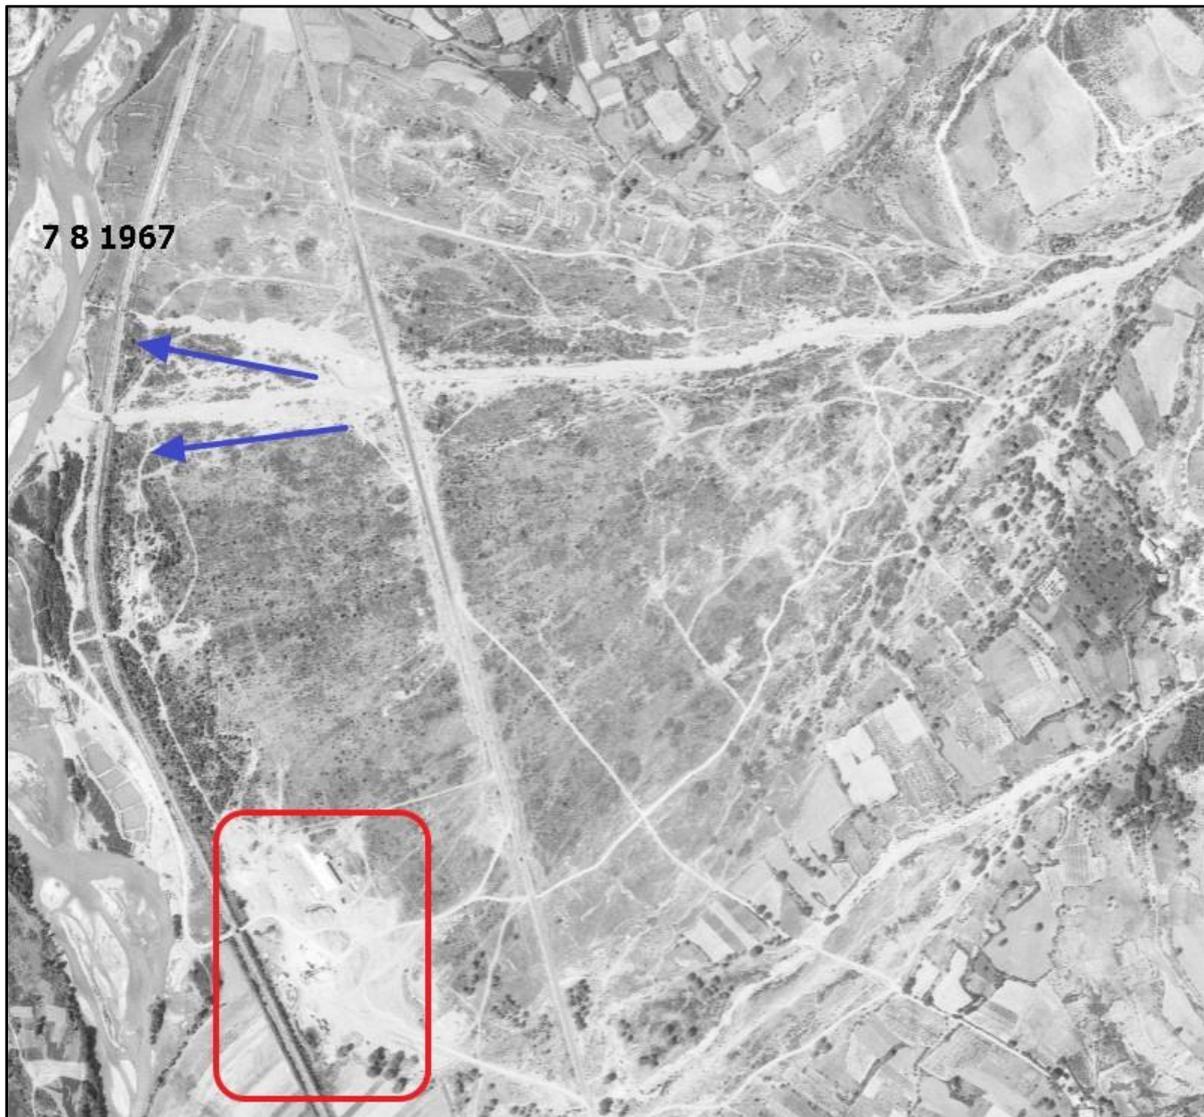
Image 30 : 1967

Où nous retrouvons le même topo, avec trois dynamiques. Le double torrent sous le pont, l'extension de la zone dévolue à la carrière et en fait, en haut du cône, des cheminements d'engins allant à des zones blanchâtres de prélèvement de surface de matériaux.

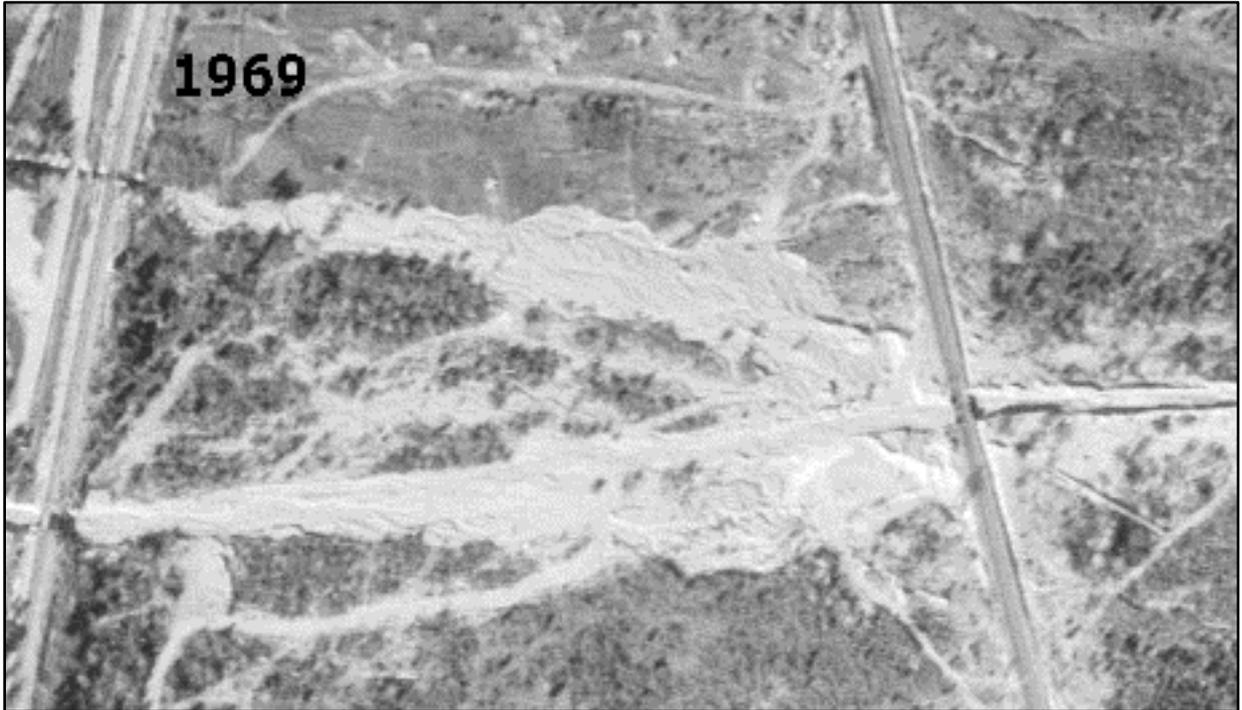
Image 31 : 1969, zoom sous le pont

Les deux branches du torrent, mais aussi des accès pour engins de chantier.
Hors cadre, la route montant aux Hodouls depuis la nationale est goudronnée.

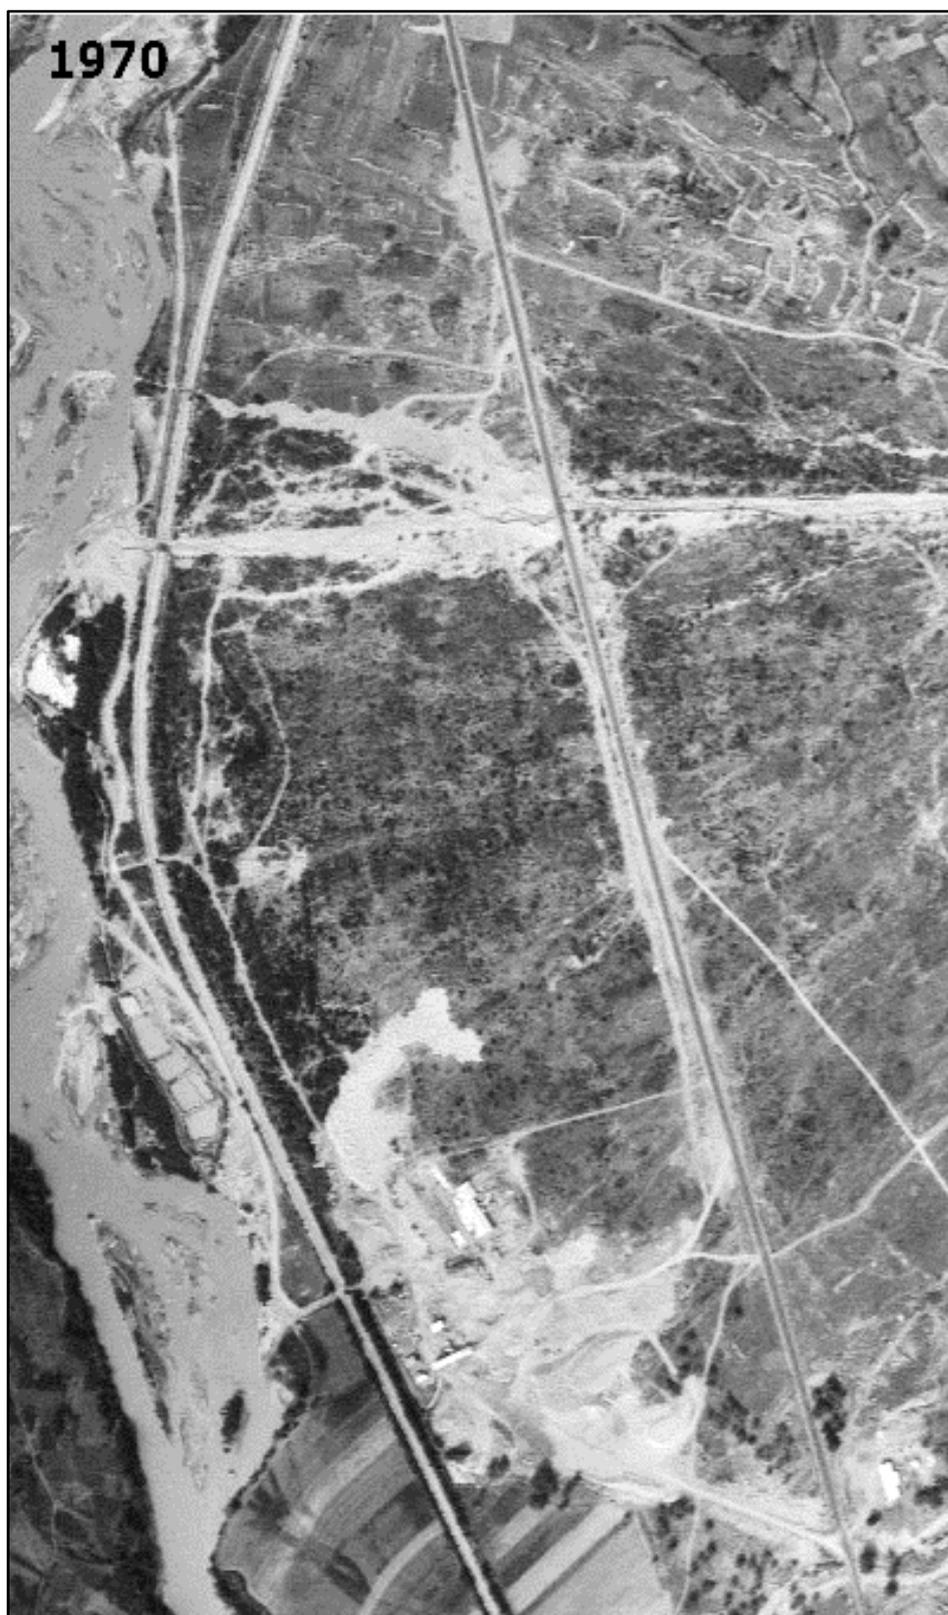
Image 32 : 1970, extension de la Drague

La zone de la Drague a pris de l'ampleur. Les besoins en matériaux de construction croissent-ils avec l'agrandissement des stations de sports d'hiver ? Un bâtiment est construit au bord de la nationale, dans l'angle en bas à droite. Pendant ce temps, en amont de la voie ferrée, les arbres sont devenus plus nombreux et se sont étoffés, formant maintenant un bois le long de la ligne ferroviaire.

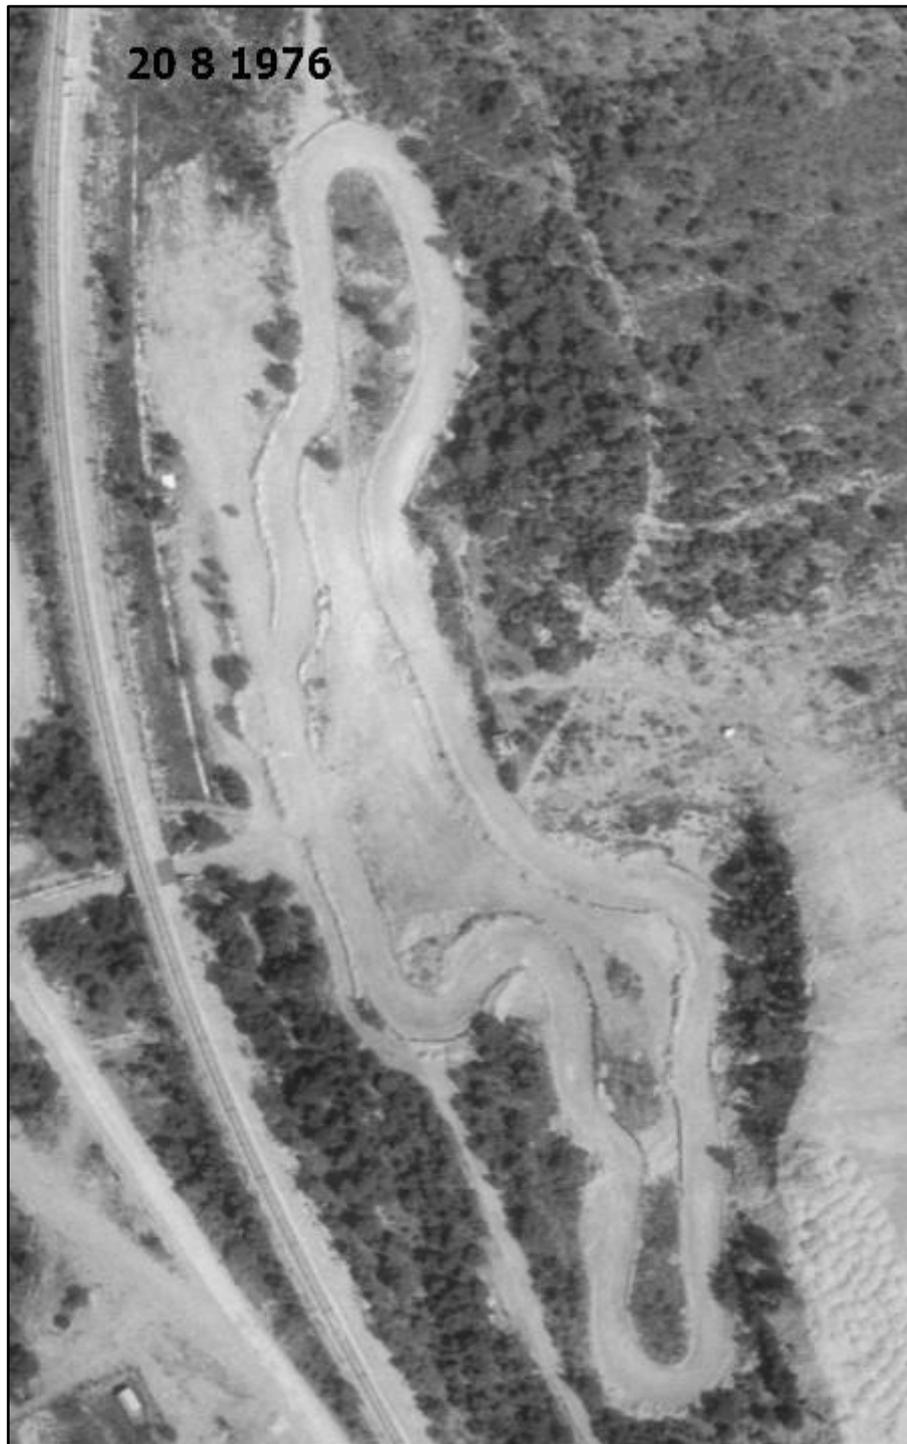
Image 34 : zoom sur le circuit

Un circuit à la place du bois, il fallait y penser. Voiture ou karting ?

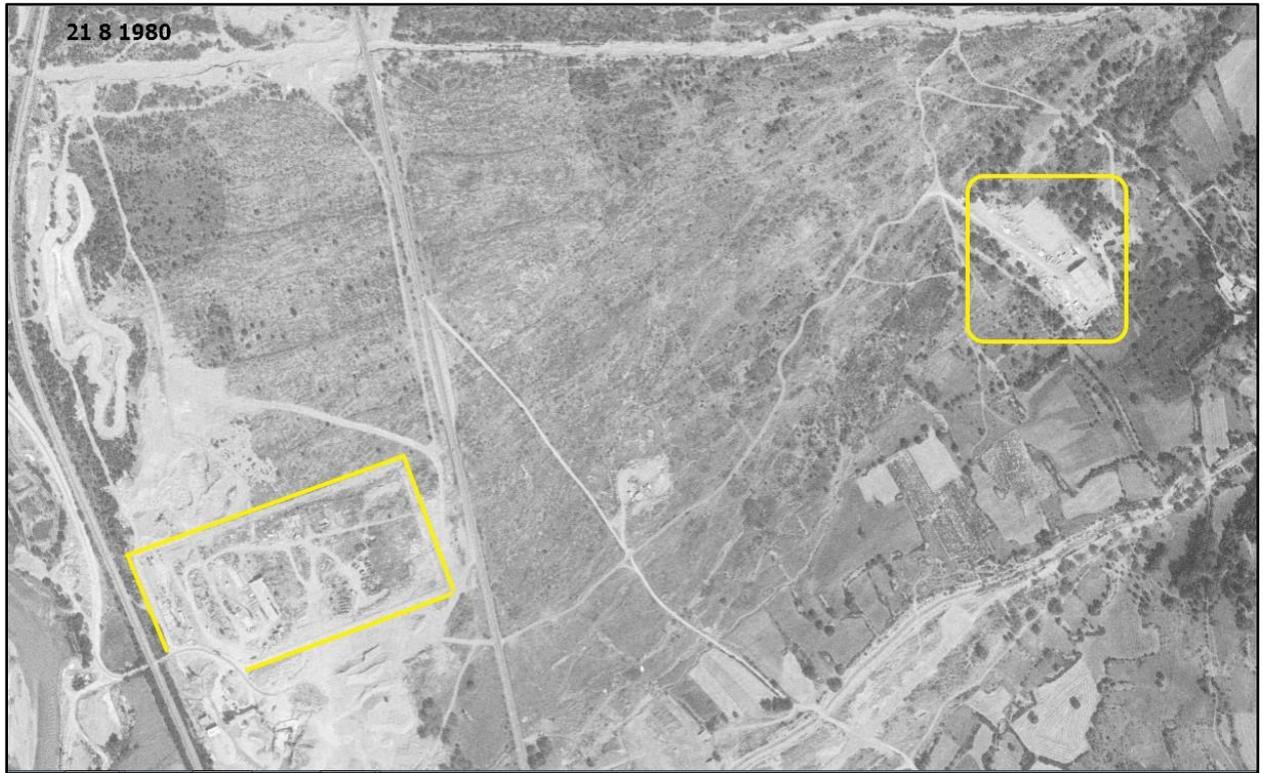
Image 35 : 1980, extensions

Les entreprises s'étendent et gagnent du terrain sur le cône de déjection. Du côté de la Drague il semble bien y avoir un parc rectangulaire fermé.

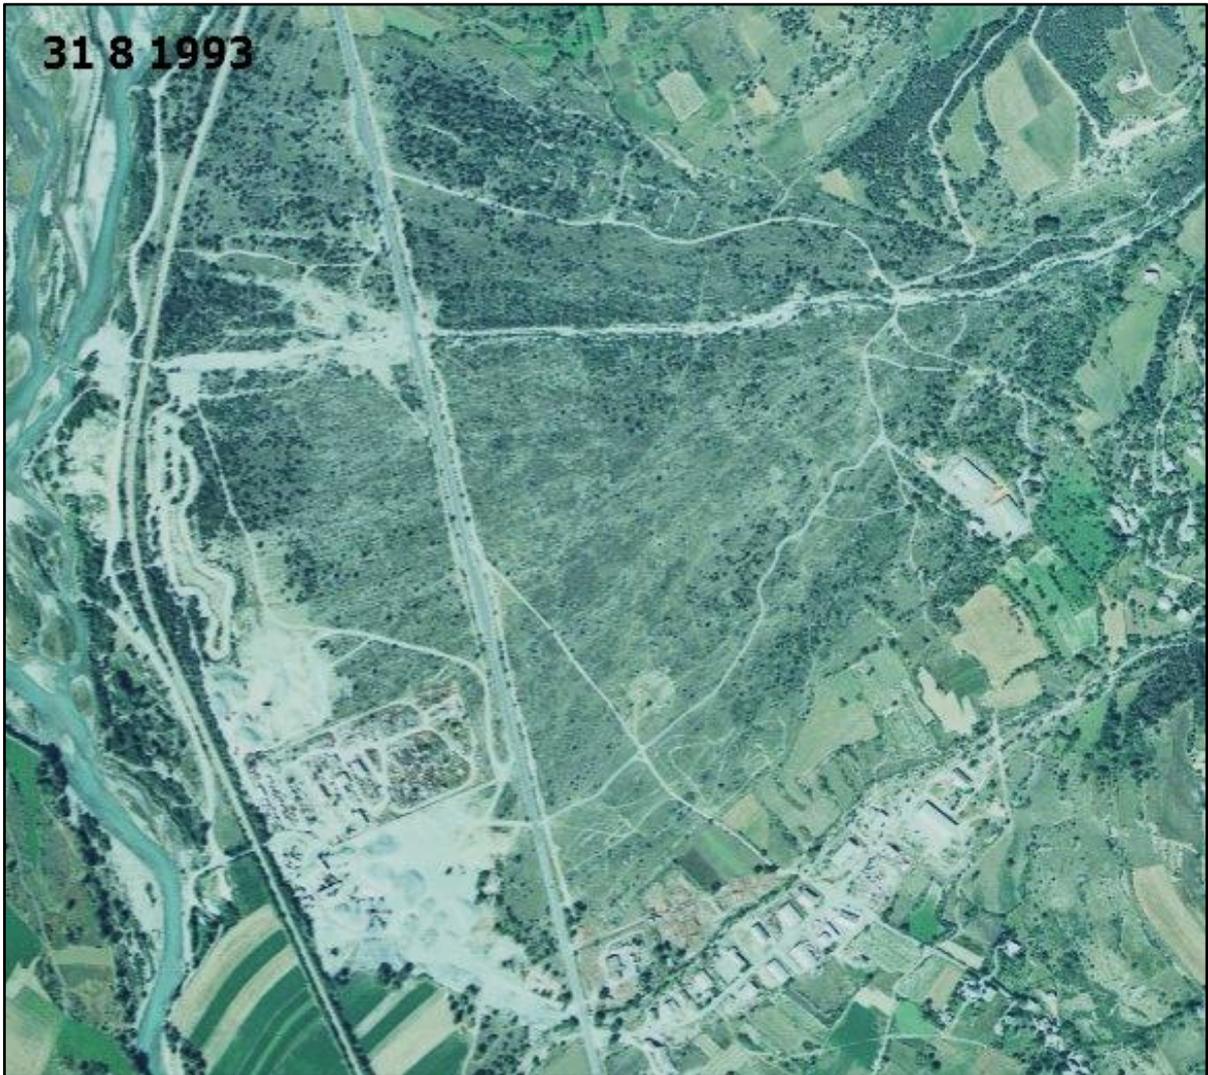
Image 37 : le cône du Merdanel en couleurs

Un second bâtiment sous les Hodouls, mais surtout le développement de la zone d'activités du Guillermin, en bordure sud du cône.

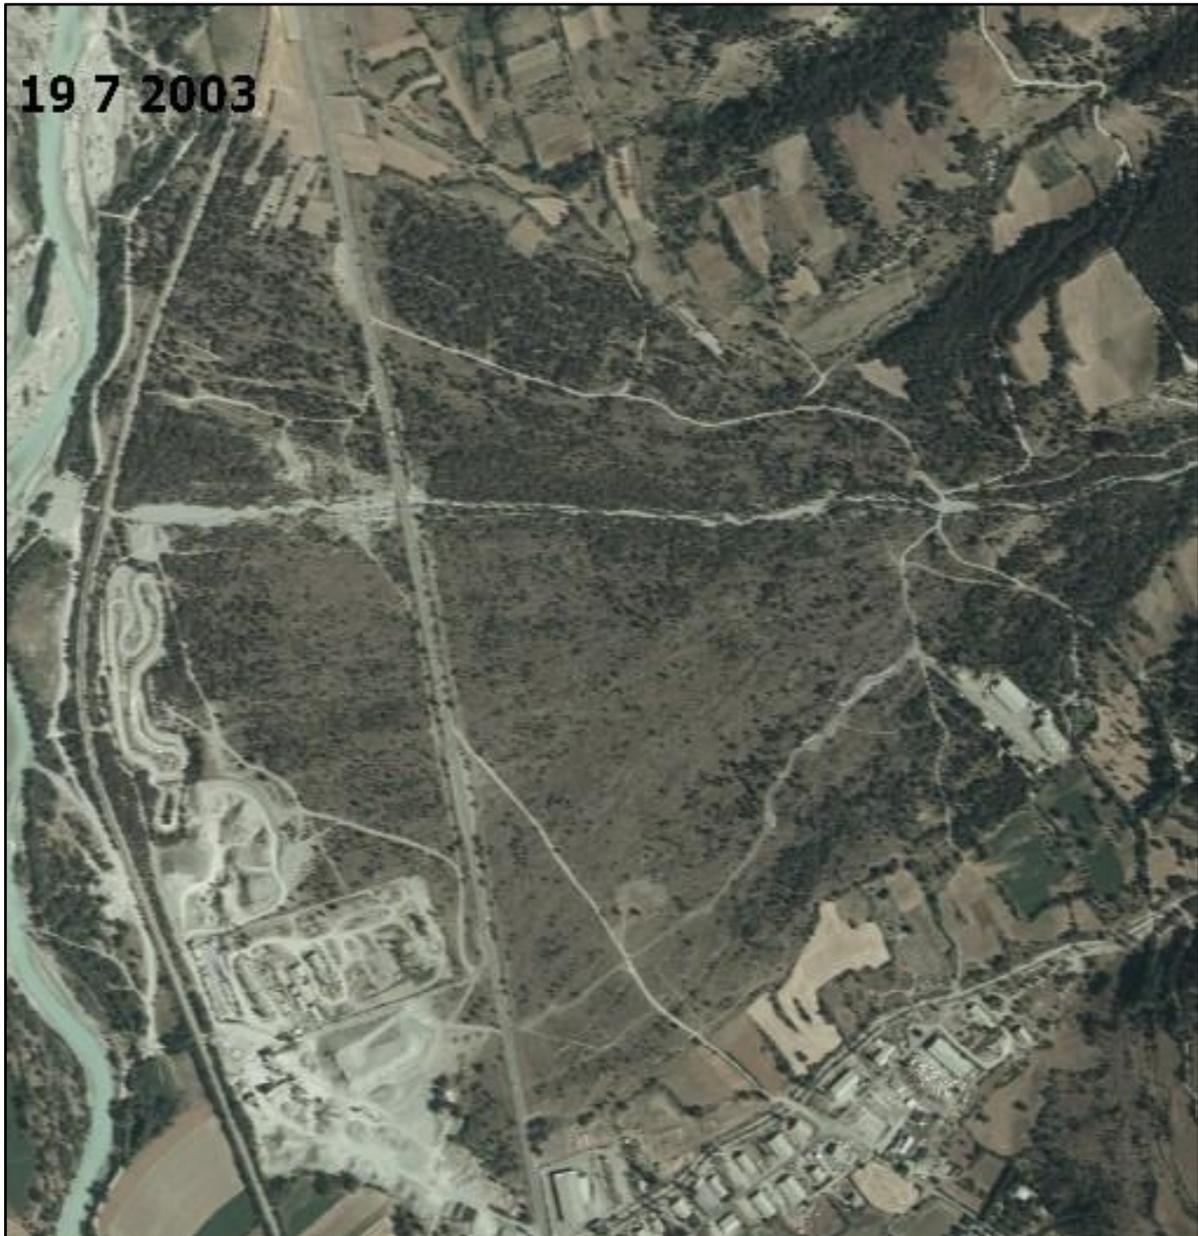
Image 38 : la sècheresse de 2003

Couleurs ternes de la végétation. Le circuit a été remodelé, mais surtout le boisement gagne de nombreux secteurs du cône de déjection, principalement sa rive nord.

Il n'y a plus qu'un seul écoulement d'eau en aval du pont.

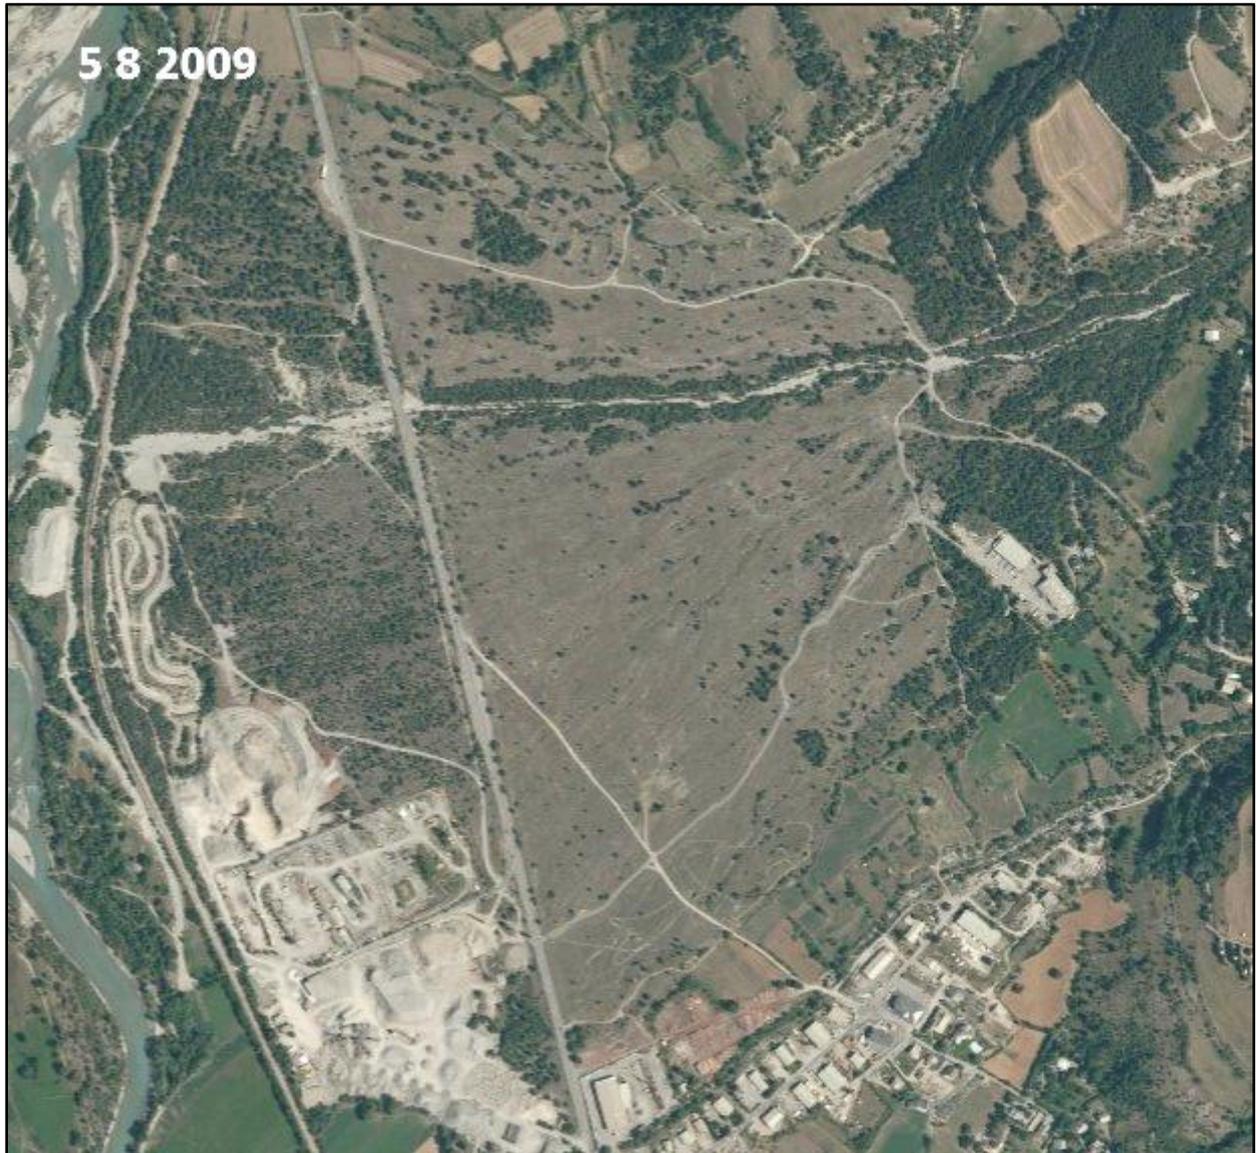
Image 39 : la tonte du cône

Une image spectaculaire à comparer à la précédente. Cet espace public a été repris en mains (par qui ? pourquoi ?), le boisement a été stoppé par une déforestation sélective. Les pins sylvestres le long du torrent ont été conservés, probablement contre le risque torrentiel, ainsi que deux îlots côté nord et la partie la plus en amont. En contrebas de la route rien n'a été touché.
