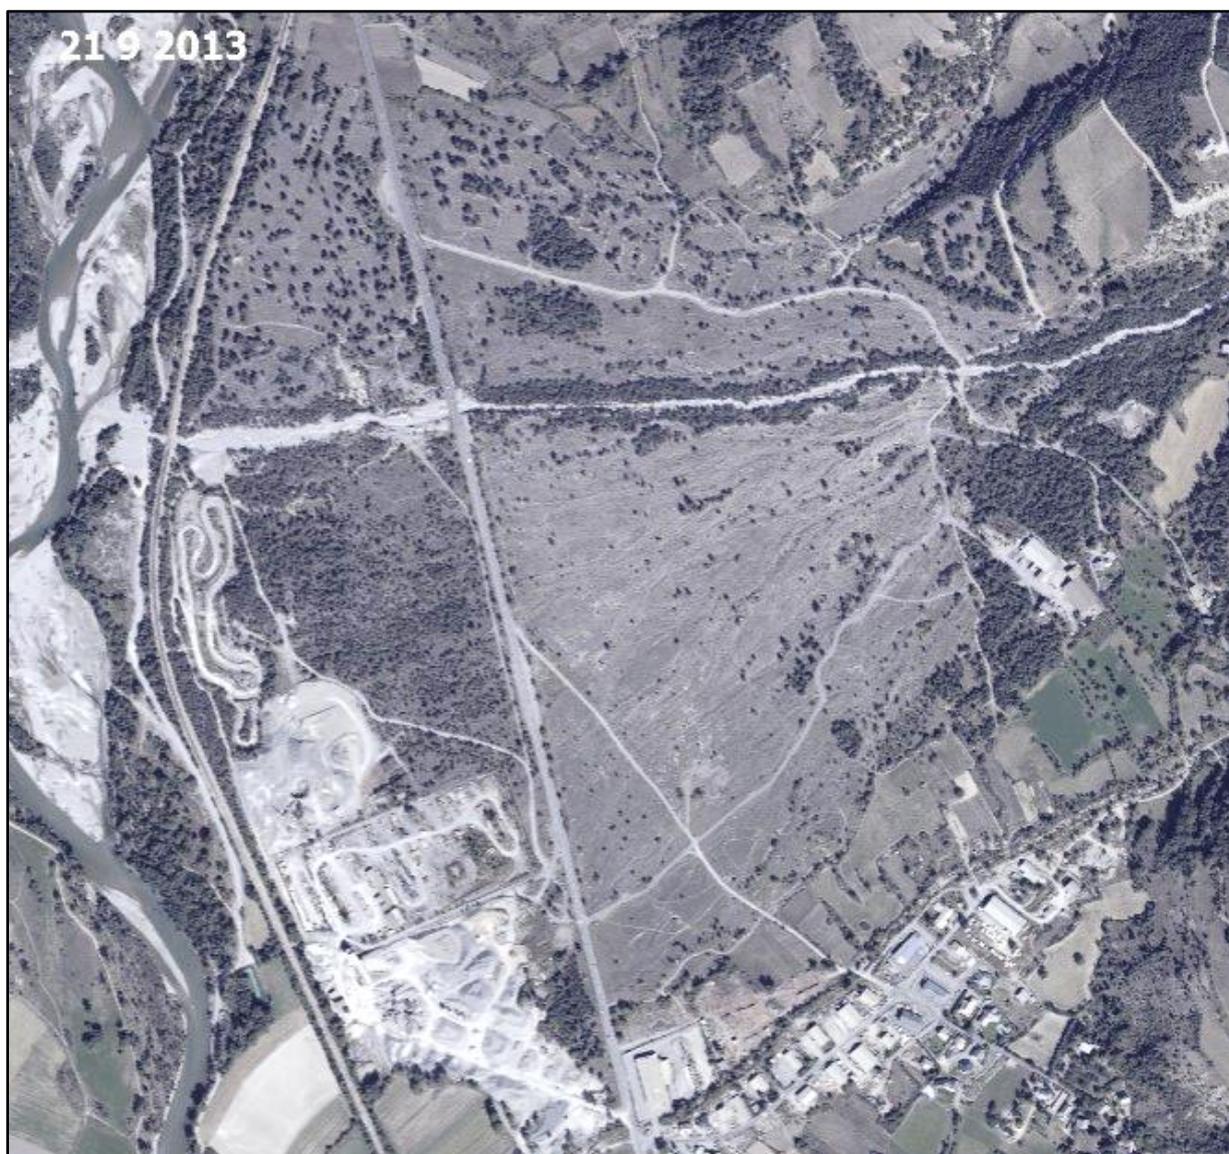
Image 40 : la tonte du cône (suite)

Le jeu des 7 erreurs.

La tonte a continué au début des années 2010, avec le côté nord : le haut du cône et surtout sous la route entre le torrent et la voie ferrée. Est-ce pour préserver le « steppique durancien » au nom de valeurs écologiques ? Effectivement.

« Le Merdanel est un torrent dont le cône de déjection a fait l'objet à partir de 2005 de lourds travaux mécaniques de réouverture dans le cadre d'un contrat Natura 2000. L'objectif de ce vaste chantier de débroussaillage sur 50 hectares était de ré-ouvrir le milieu pour augmenter sa richesse floristique et éviter la colonisation par les pins noirs et les pins sylvestres. Ces opérations ont duré jusqu'en 2009, date à laquelle le contrat Natura 2000 s'est poursuivi par des MAET.

En effet, les opérations mécaniques ont permis au Merdanel de retrouver ses fonctions pastorales en devenant une pelouse embroussaillée... Il s'agit maintenant d'entretenir et de gérer au mieux cette zone de parcours, d'ailleurs composée de pelouses sèches, milieu d'intérêt communautaire. Bien que le sol soit pauvre, ces pelouses présentent en effet une diversité végétale remarquable composée notamment de stipes capillaires et pennées... Deux types de mesures ont été contractualisés par deux agriculteurs différents sur le parcours du Merdanel. Elles visent à maintenir l'ouverture des milieux » (site hautes-alpes.n2000.fr, accès par le mot-clé Merdanel).

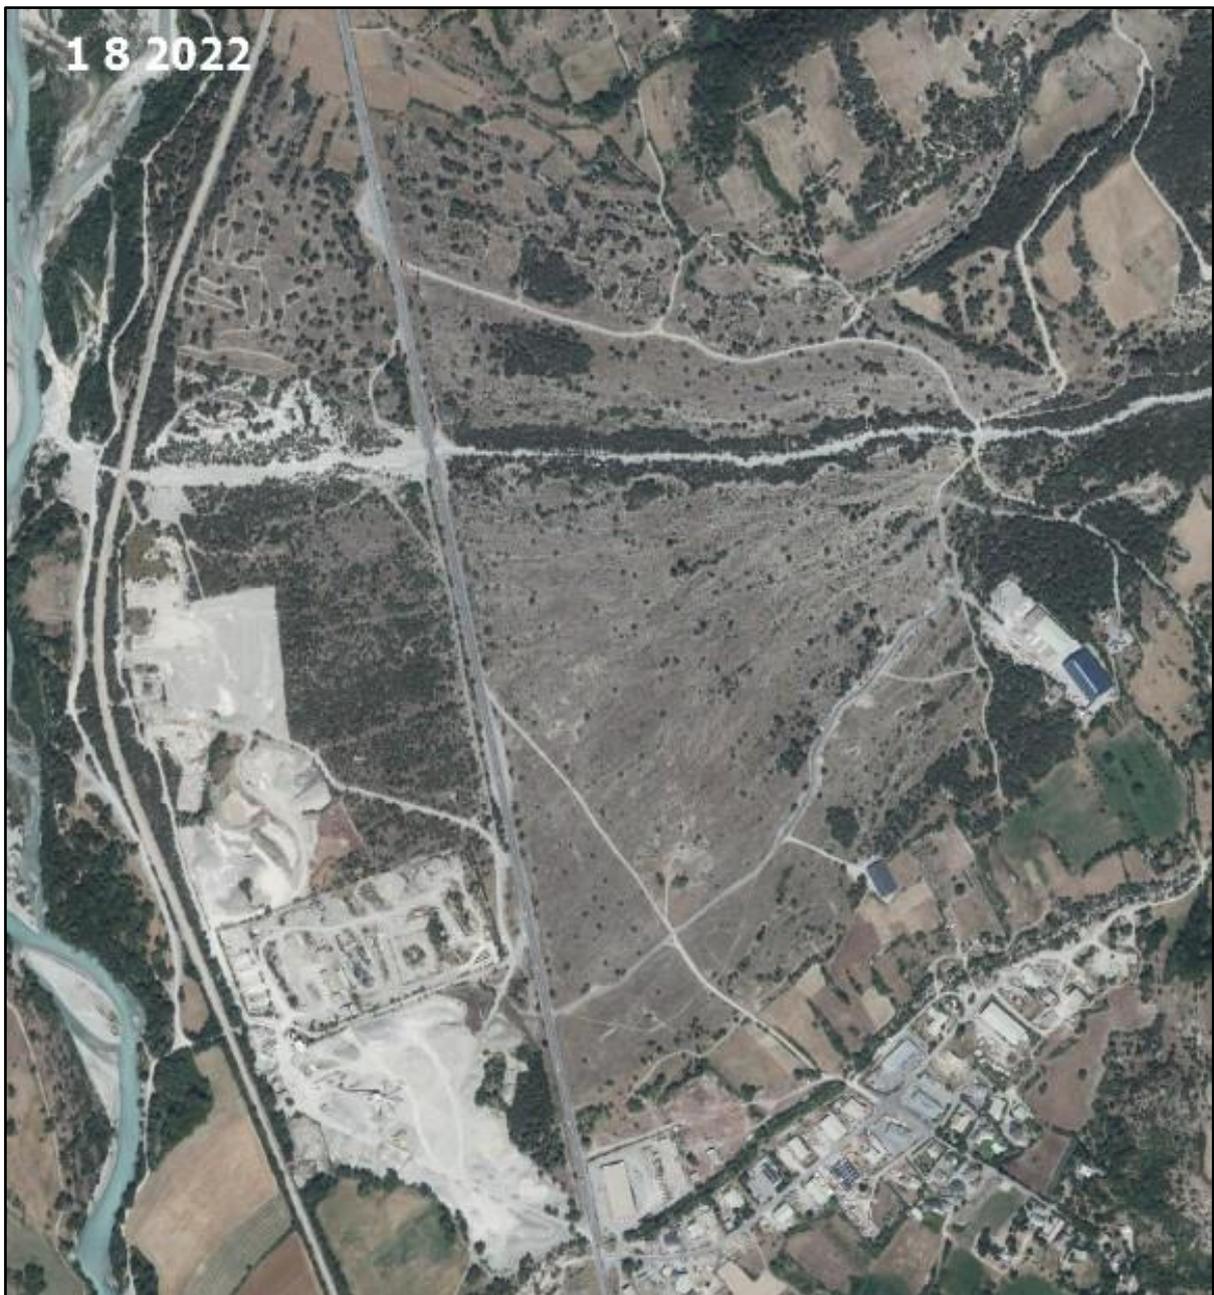
Image 41 : l'actualité (enfin presque)

Capture d'écran du site geoportail.gouv.fr, onglet photographies aériennes, comme la suivante.

Nouvelle extension des zones de travail, élimination du circuit automobile, réalisation d'un circuit de moto cross, et ...

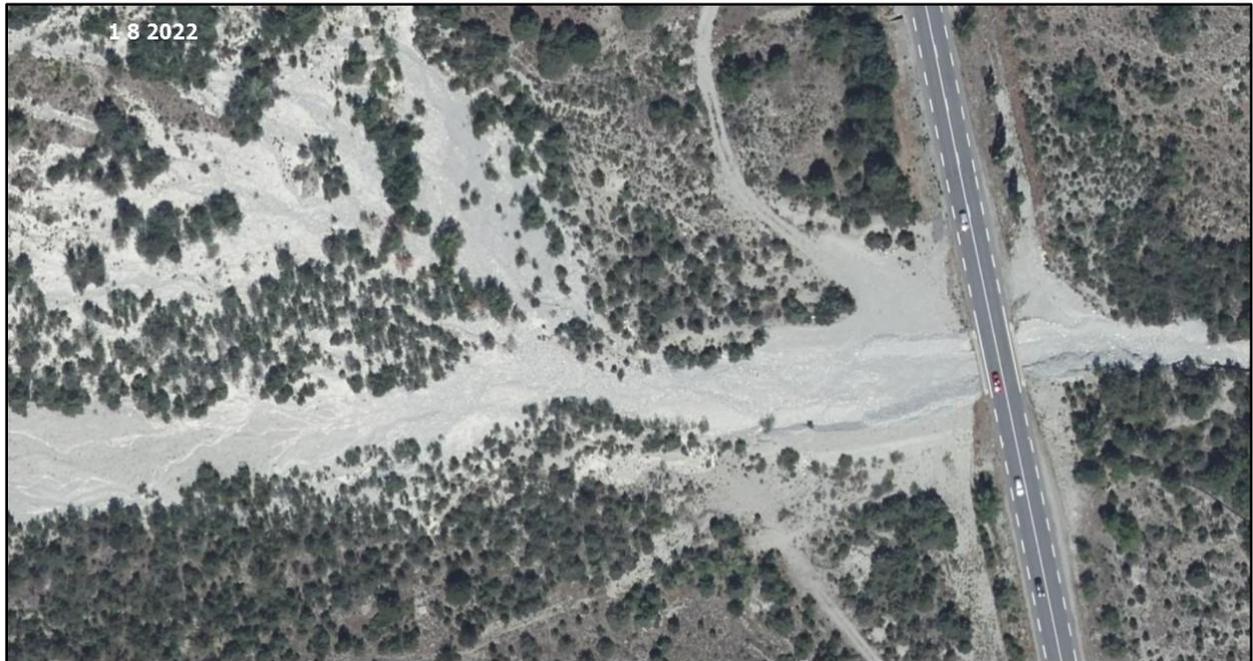
Image 42 : débordement du torrent sous la route

En zoomant sur l'image Géoportail actuelle, on observe deux éléments. Que le torrent a quitté son lit en aval du pont, et que le torrent a été curé sous le pont. Retour donc à notre sujet initial.

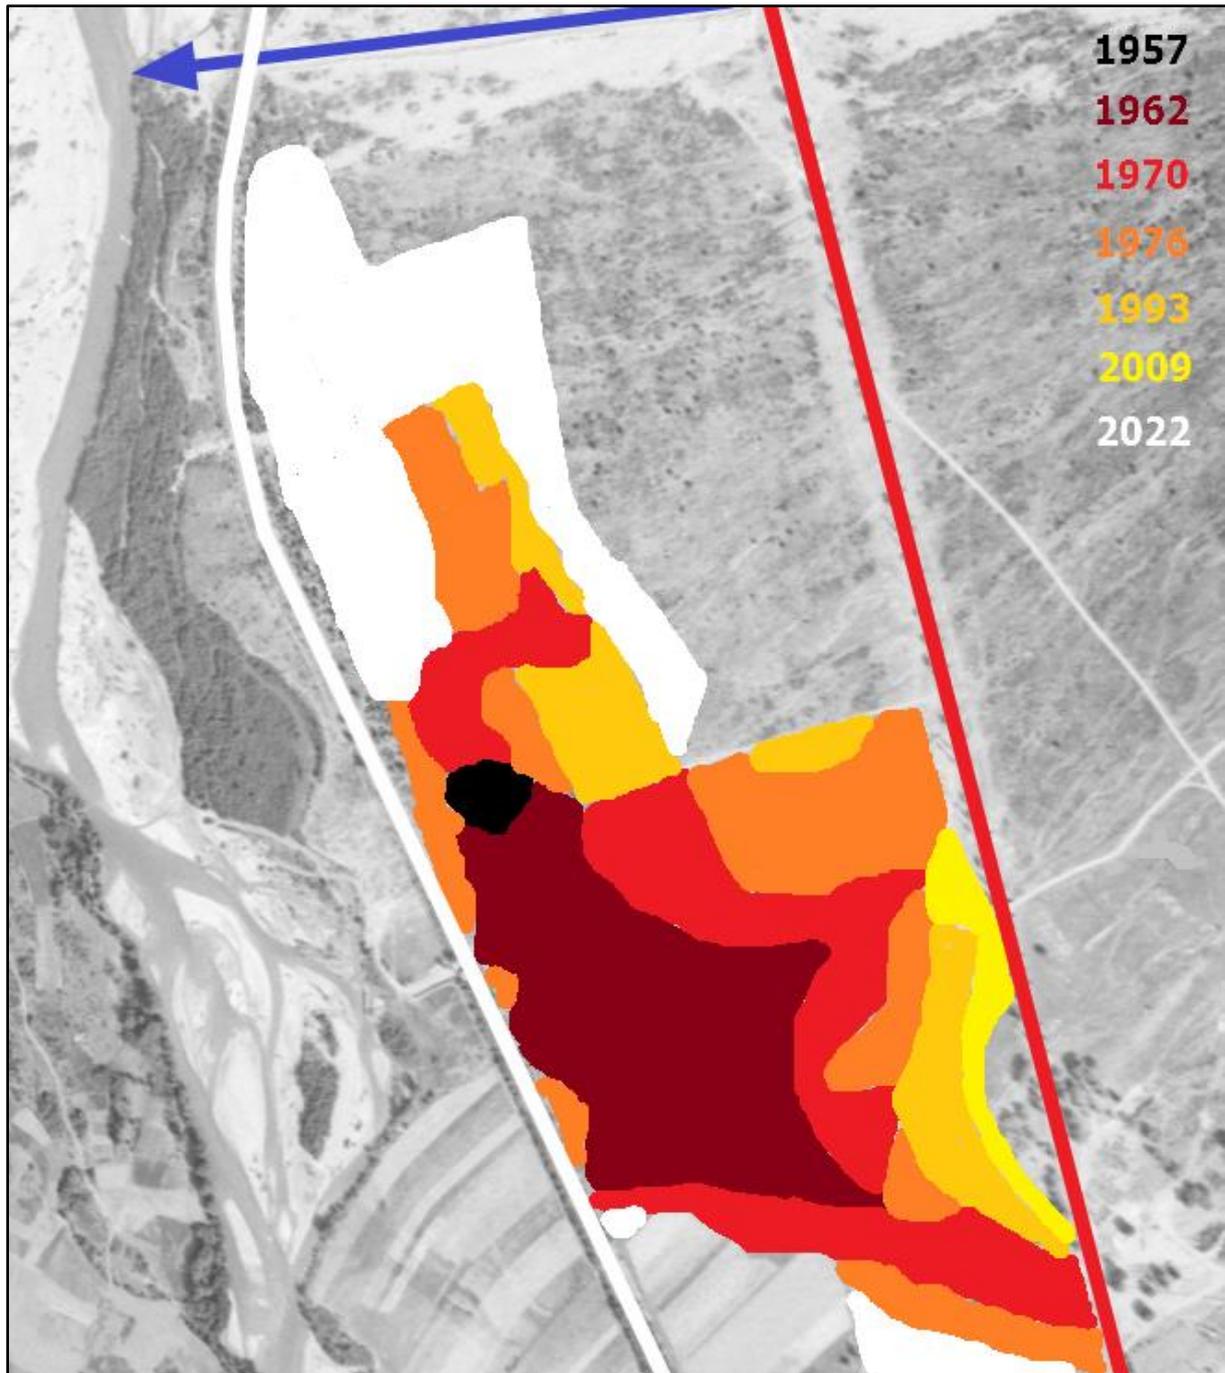
Image 43 : évolution de l'emprise de la Drague du Merdanel

Montrer chronologiquement les évolutions d'un territoire, lorsque les documents s'y prêtent, est révélateur. Les rassembler comme ici en une seule représentation cartographique est également parlant, complémentaire, peu importe s'il peut y avoir des approximations de détail.

L'emprise de la Drague (qui ne prélève plus de matériaux dans la Durance depuis fort longtemps) n'a cessé de s'étendre durant une soixantaine d'années. Elle s'est faite en deux temps, d'abord dans les années 1960-1970 en gagnant vers le sud et

l'est, et ensuite ces dernières années, progressant vers le nord en « mangeant » l'ancien circuit. Aujourd'hui ce sont 20 ha qui sont concernés.
