154. La bataille pluriséculaire contre les torrents varsincs (3)

Olivier Peyre, mai 2024

Poursuite de la visite des ouvrages de protection de Vars contre le Chagnon, réalisés de 1906 à 1910 et dans leur diversité.

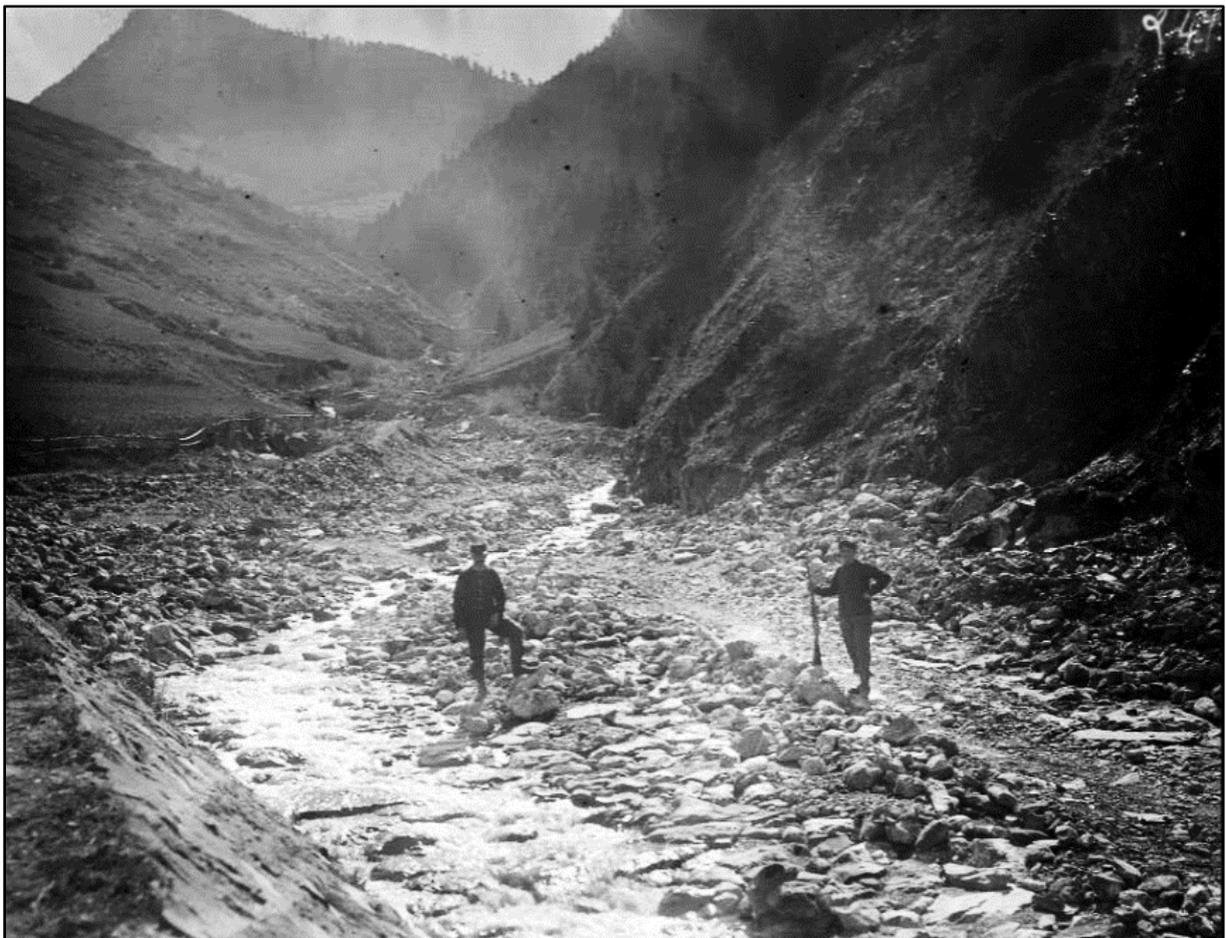
Image 1 : « Partie basse du torrent, pavage du torrent le long de la digue de protection à Sainte-Marie (1906) »

Il s'agit ici de paver le lit du Chagnon, ce qui ne peut qu'allonger la durée de vie de la digue. Les travailleurs sont absents, il n'y a qu'un garde et le jeune homme au fusil.

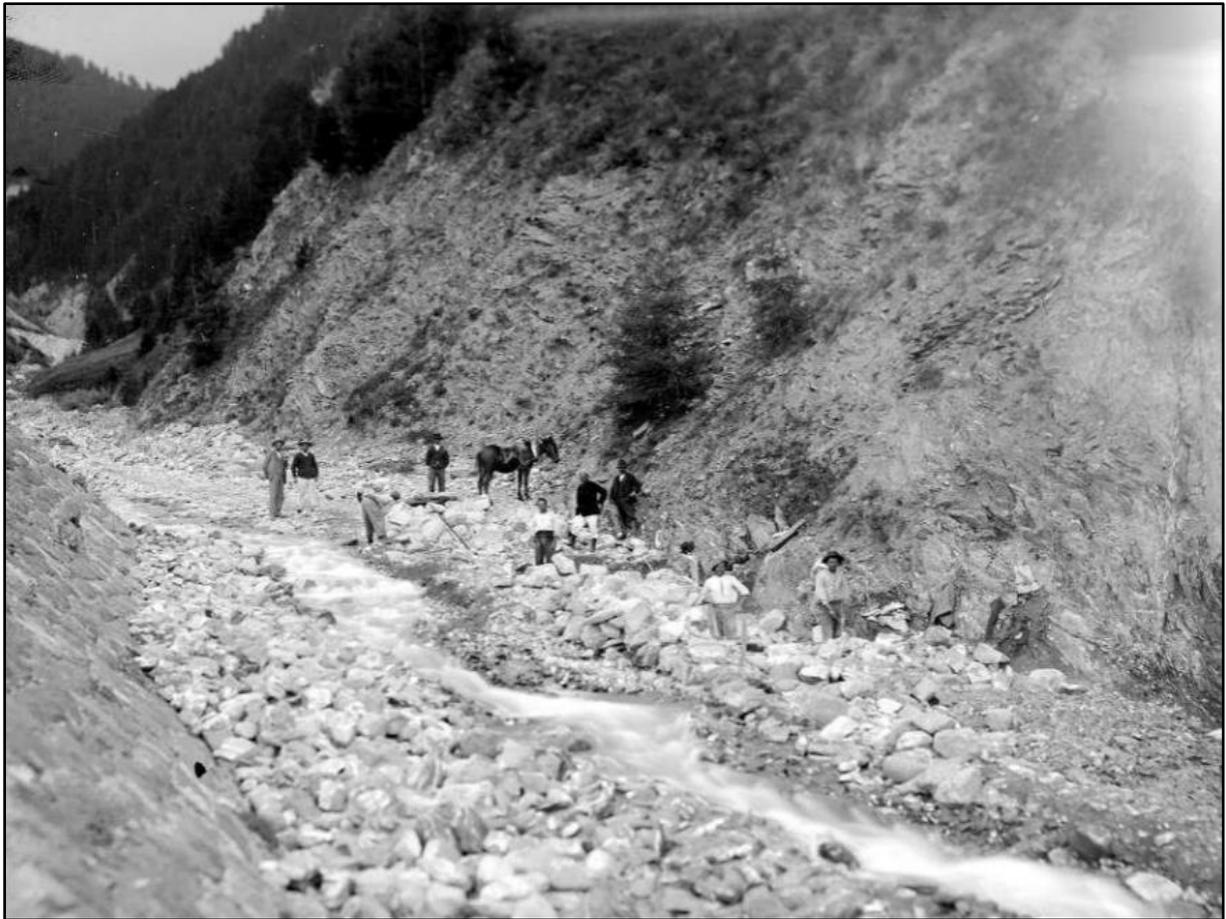
Image 2 : « Pavage du torrent en exécution le long de la digue de protection à Sainte-Marie, ablation de l'éperon rocheux (1906)»

Le lit du torrent est donc modifié sur chacun de ses côtés. Neuf personnages et un cheval. Zoom.

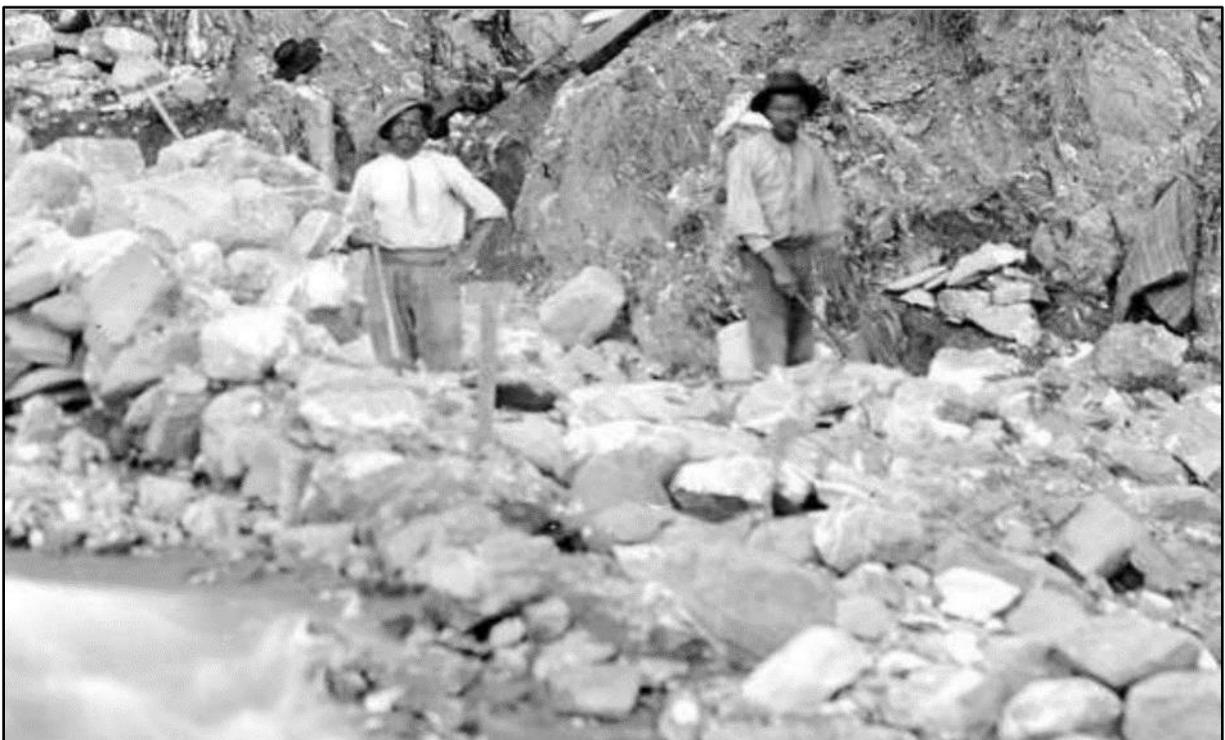
Image 4 : zoom sur deux travailleurs

Au milieu des blocs de pierres, avec des effets posés sur le rocher.

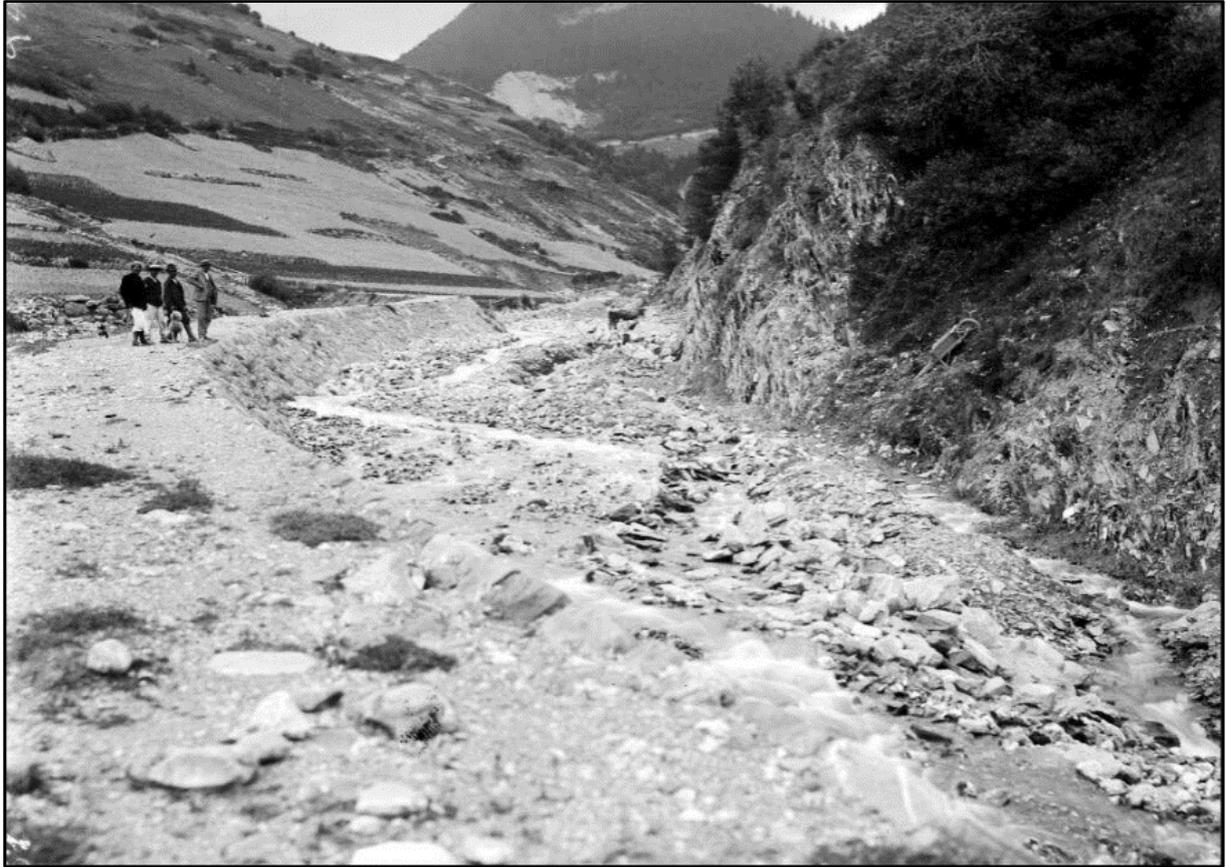
Image 5 : « Digue de Sainte-Marie, rocher coupé à la borne 21
(1906) »

On voit bien davantage ceux qui inspectent que ceux qui fournissent l'effort physique. Courbure de la digue, avec un passage de l'eau contenu et élargi.

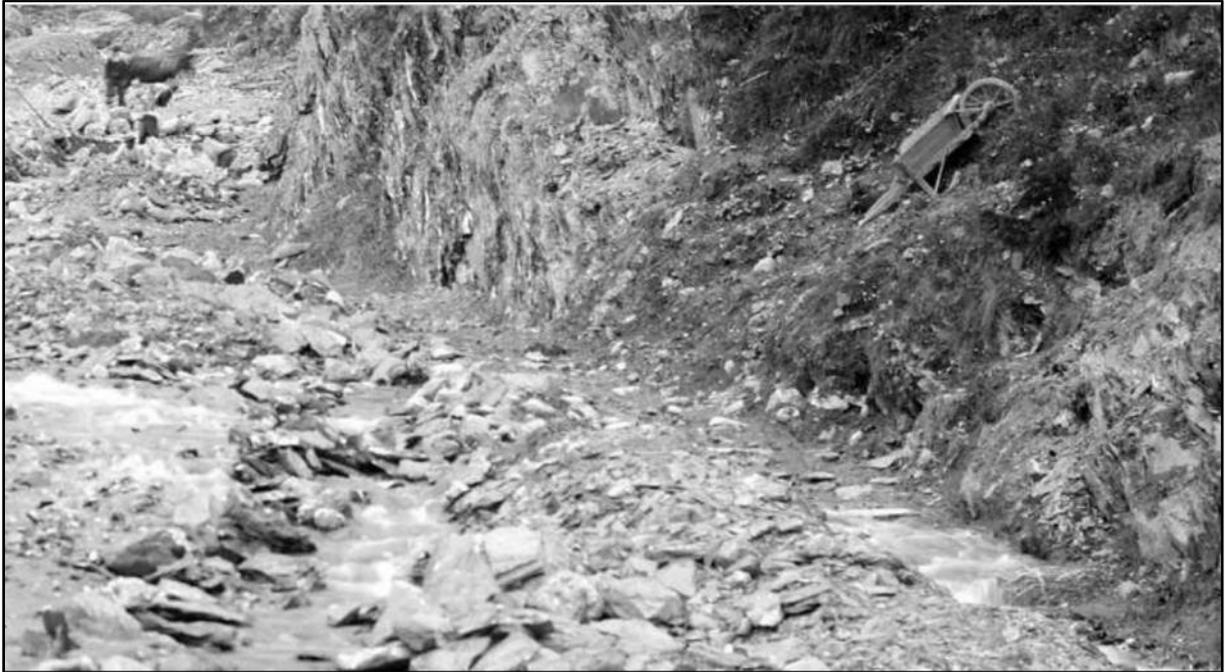
Image 6 : une brouette

Une brouette en bois dans le talus amont, au-dessus de la base du rocher rectifié, qui semble être ici avec les barres à mine l'outillage principal. Tout se fait à la main.

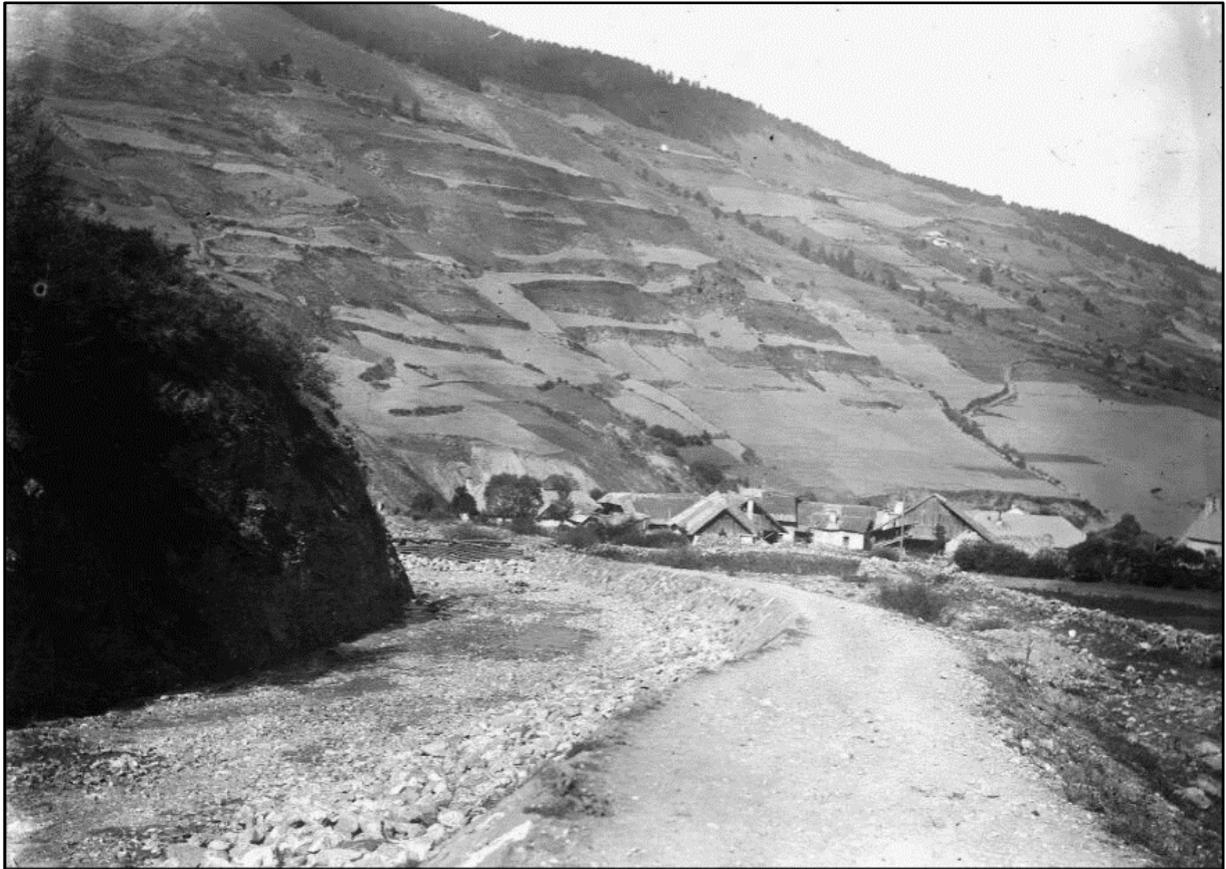
Image 7 : « Partie basse du Chagnon, digue de protection du village de Sainte-Marie (1906) »

La digue est large et sert de chemin d'exploitation allant aux champs. Le lit du Chagnon est bien aplani.

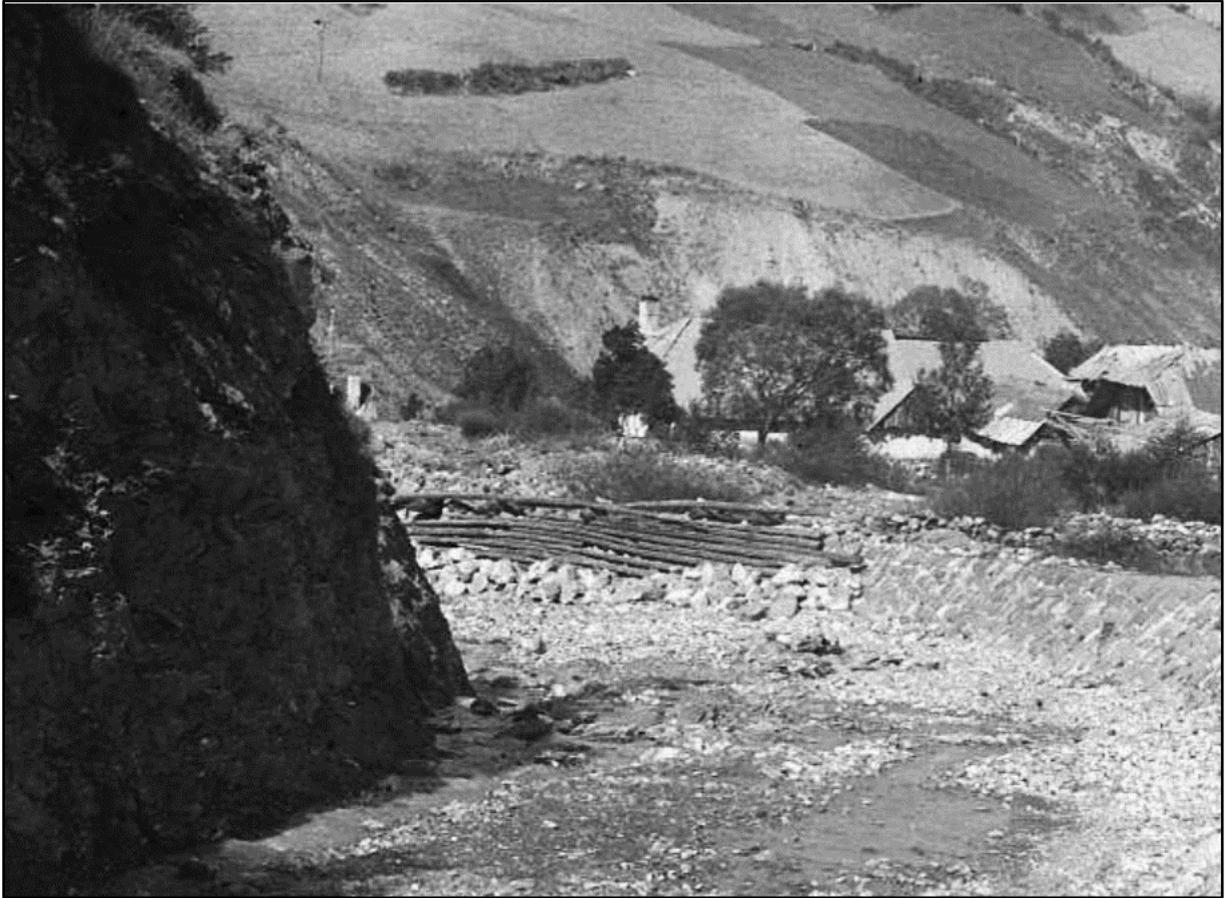
Image 8 : que font ces troncs ?

Au bout aval de la digue, des blocs de rocher et de longs troncs de mélèze. Que font-ils là ?

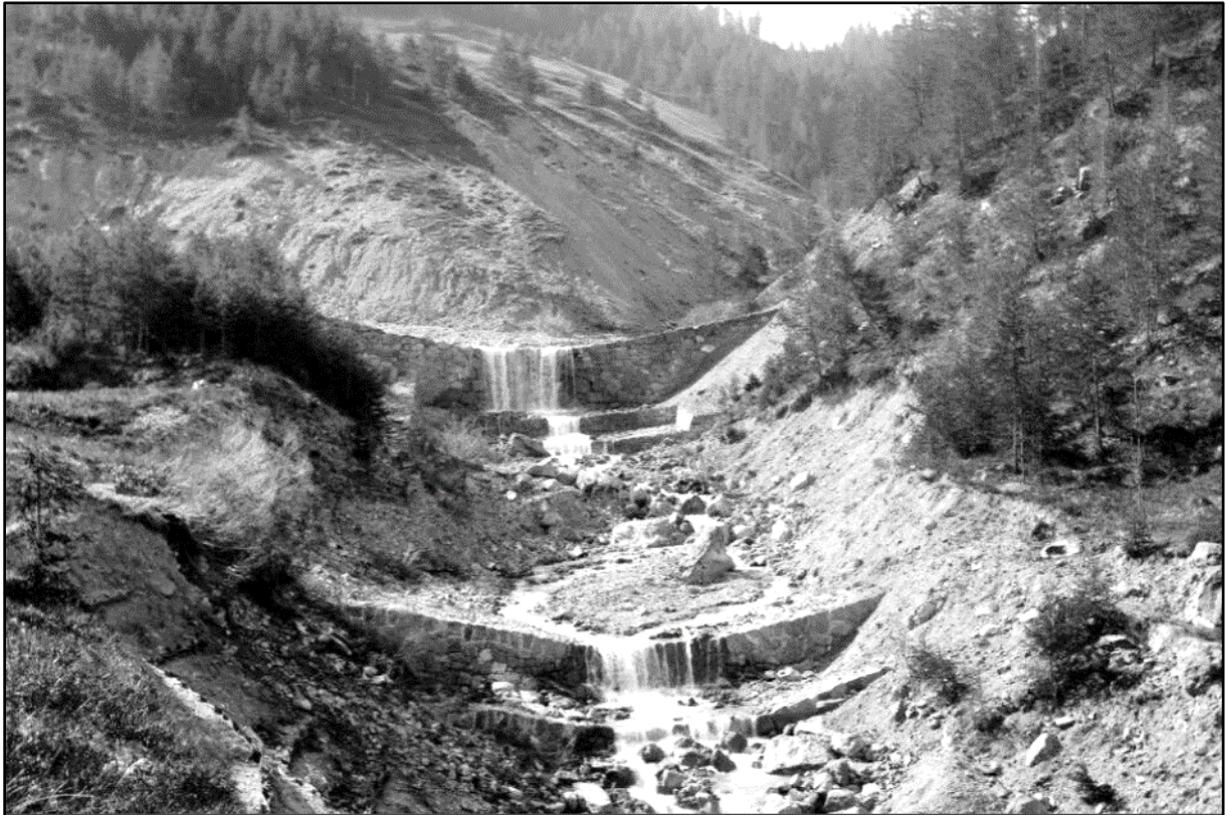
Image 10 : « Torrent du Chagnon, à l'aval barrage n°29/2 (1906) »

Retour aux seuils, ici au confluent du Chagnon (qui arrive par la gauche) et de son affluent du Vallon. Sous le barrage principal, des murs parallèles à l'écoulement ont été mis en place, et dans l'angle en bas à droite, on repère des ouvrages de second ordre pour retenir la terre du versant.

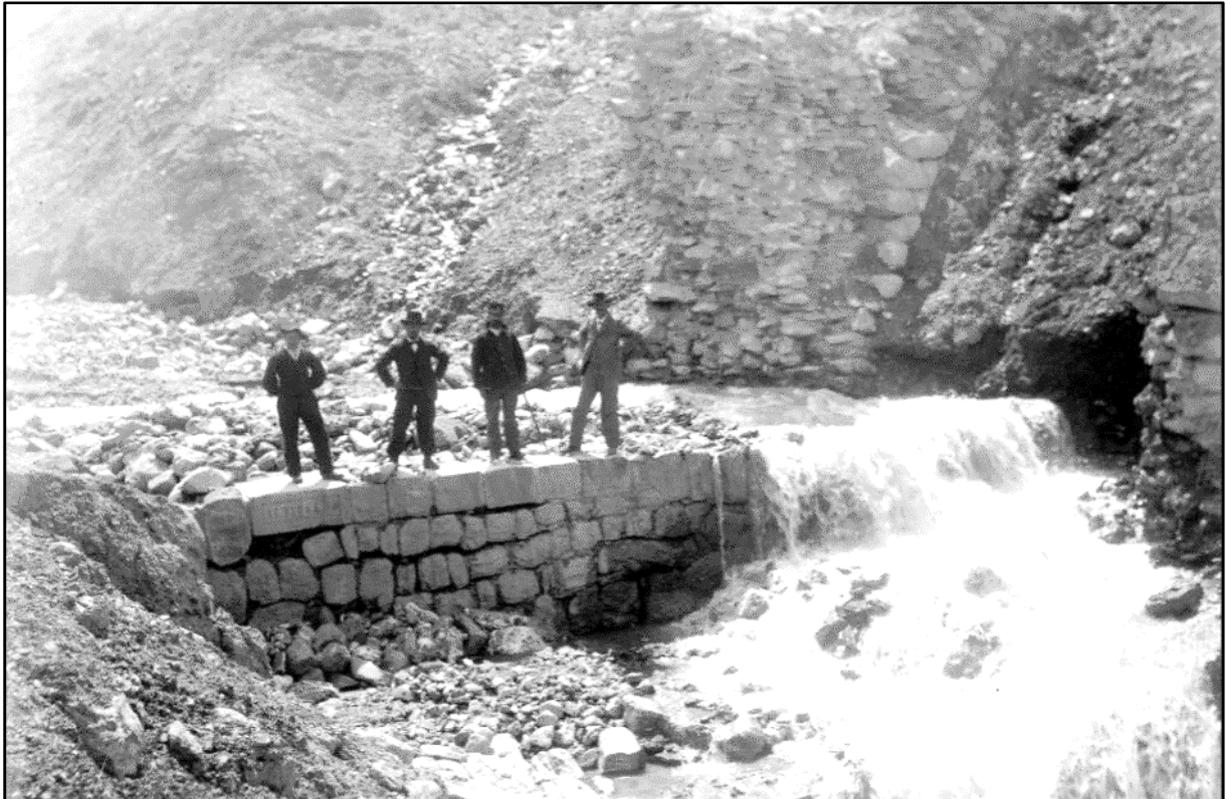
Image 11 : « Partie moyenne du Chagnon vue du barrage n°25/2
(1906) »

Quatre personnages et deux intérêts supplémentaires. Sous les pieds de celui de gauche, la grosse dalle rectangulaire porte la mention encadrée ALT 1864,90, tandis que tout à droite on voit les vestiges importants de l'ancien pont de la Salce.

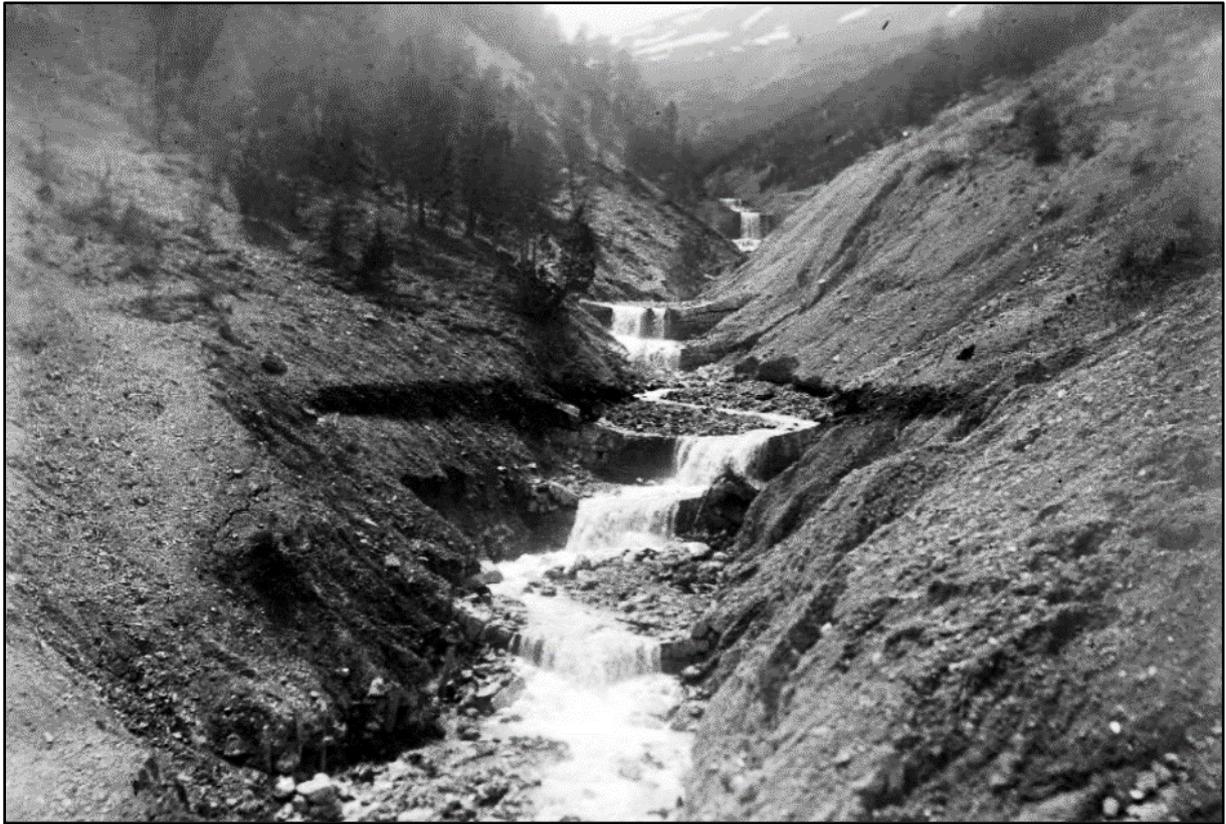
Image 12 : Le Chagnon dans sa zone supérieure, barrages n°13 à n°10
(1906) »

Pour voir la succession des barrages dans un long goulet de terre et pierres, et leur proximité les uns des autres.

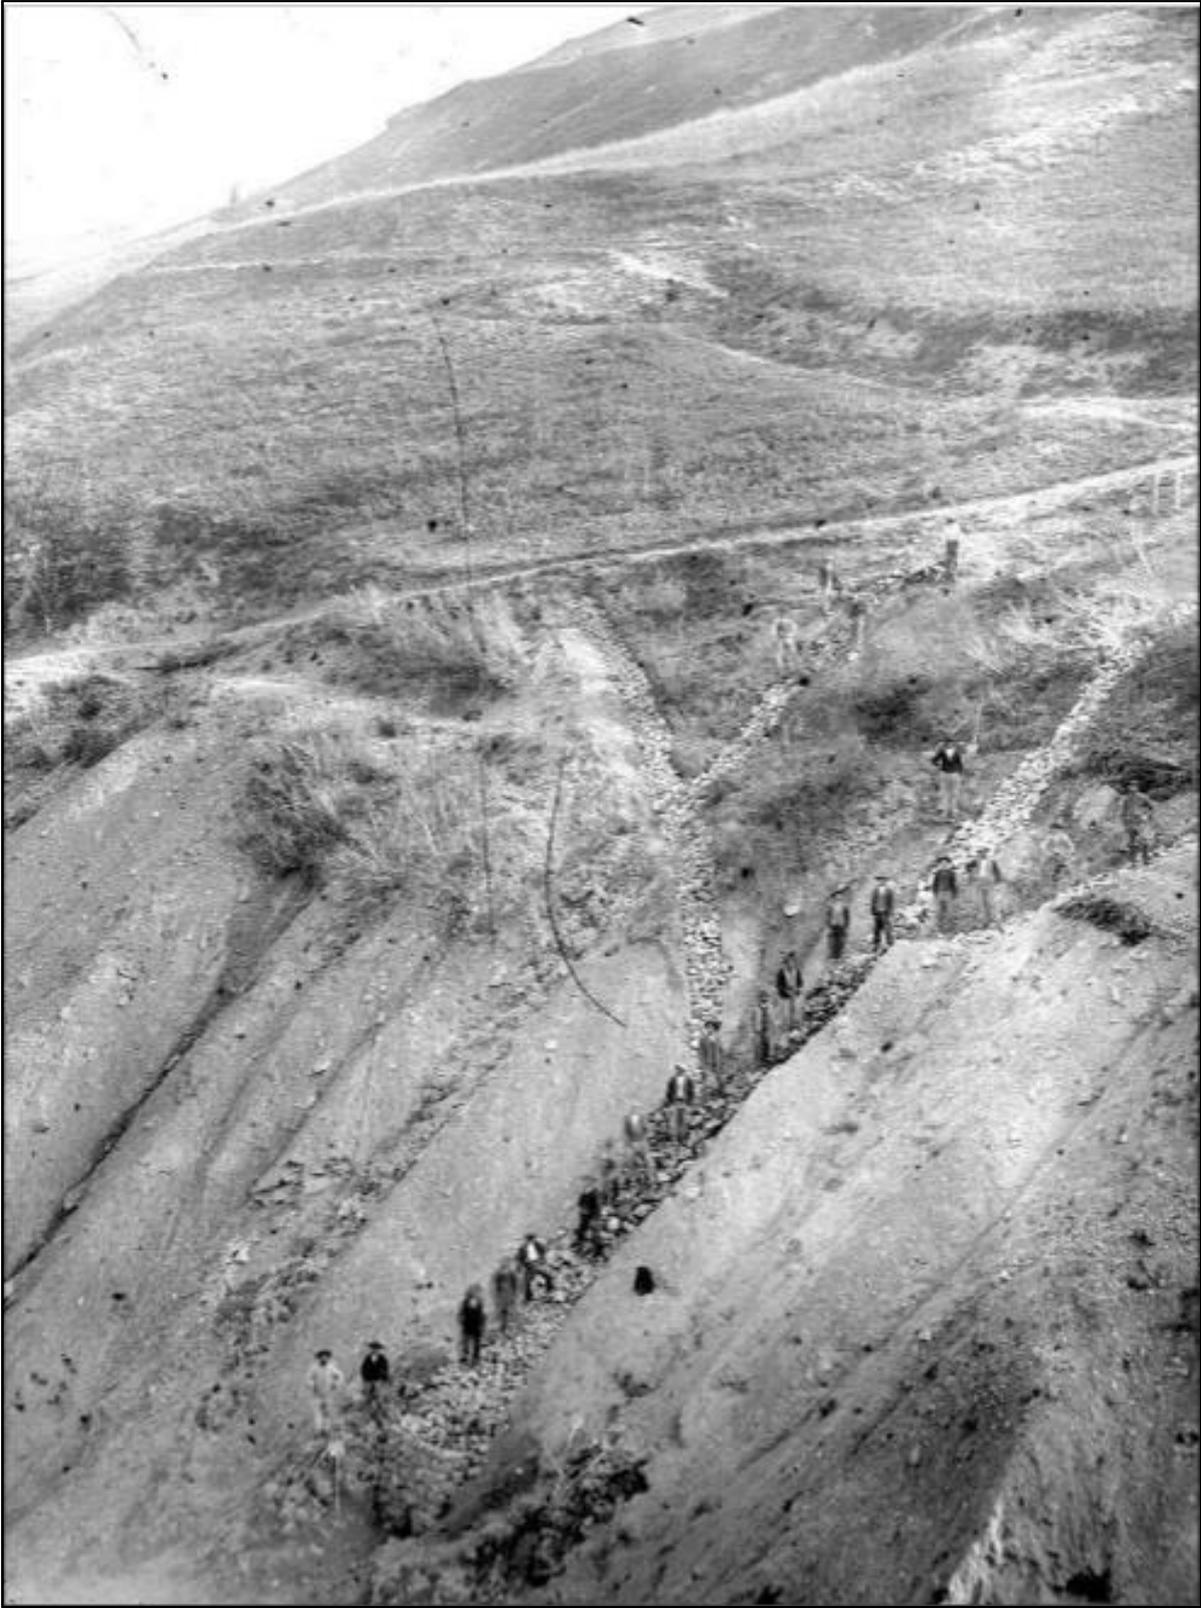
Image 13 : « Ouvriers travaillant à l'empierrement d'un drain (1907) »

Prendre le problème au départ. Nous sommes ici assez en altitude, au niveau des alpages, pas de résineux, l'opération consiste à combler les ravines initiales très en pente par une accumulation de pierres.

Vingt-trois personnes alignées les unes à côté des autres posent devant le photographe. Plusieurs drains ont été réalisés, le principal se terminant par un mur, on remarque un certain nombre de pelles ainsi qu'une brouette voire des luges. C'est la première fois où il y a une telle concentration de travailleurs, aucun n'a la tête nue.

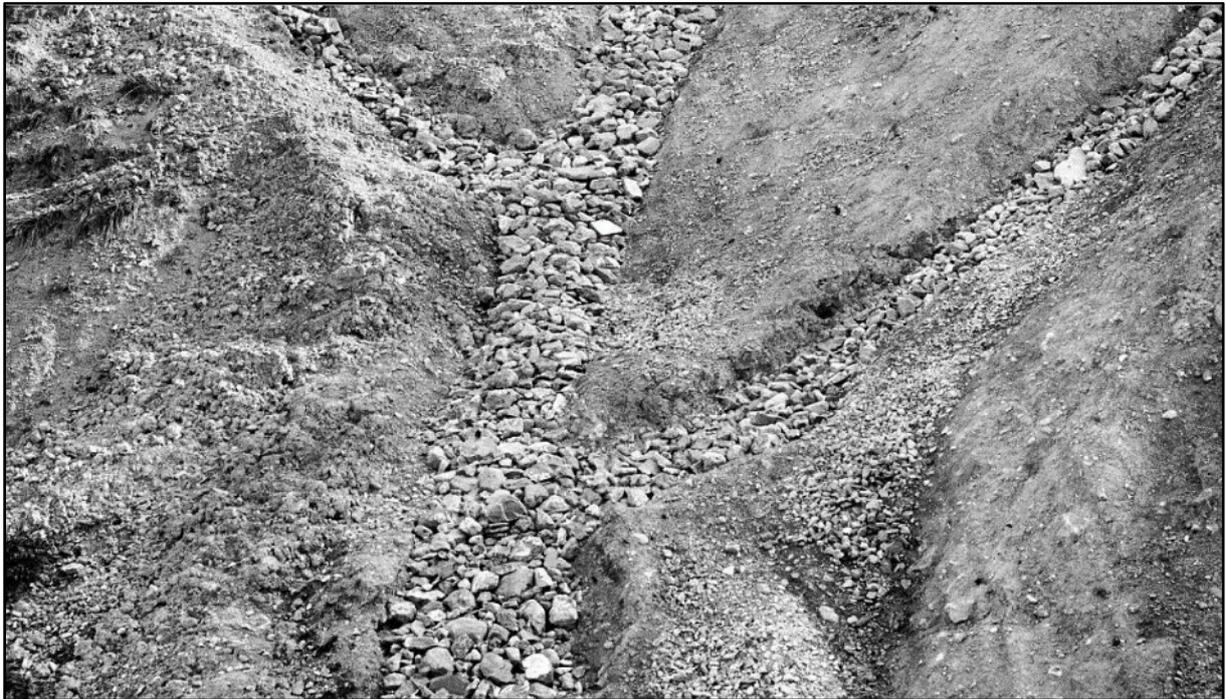
Image 14 : « Vue de détail d'un drain de premier ordre (1907) »

C'est un zoom pour mieux montrer le travail réalisé et son résultat, avec des milliers de pierres transportées et calées.

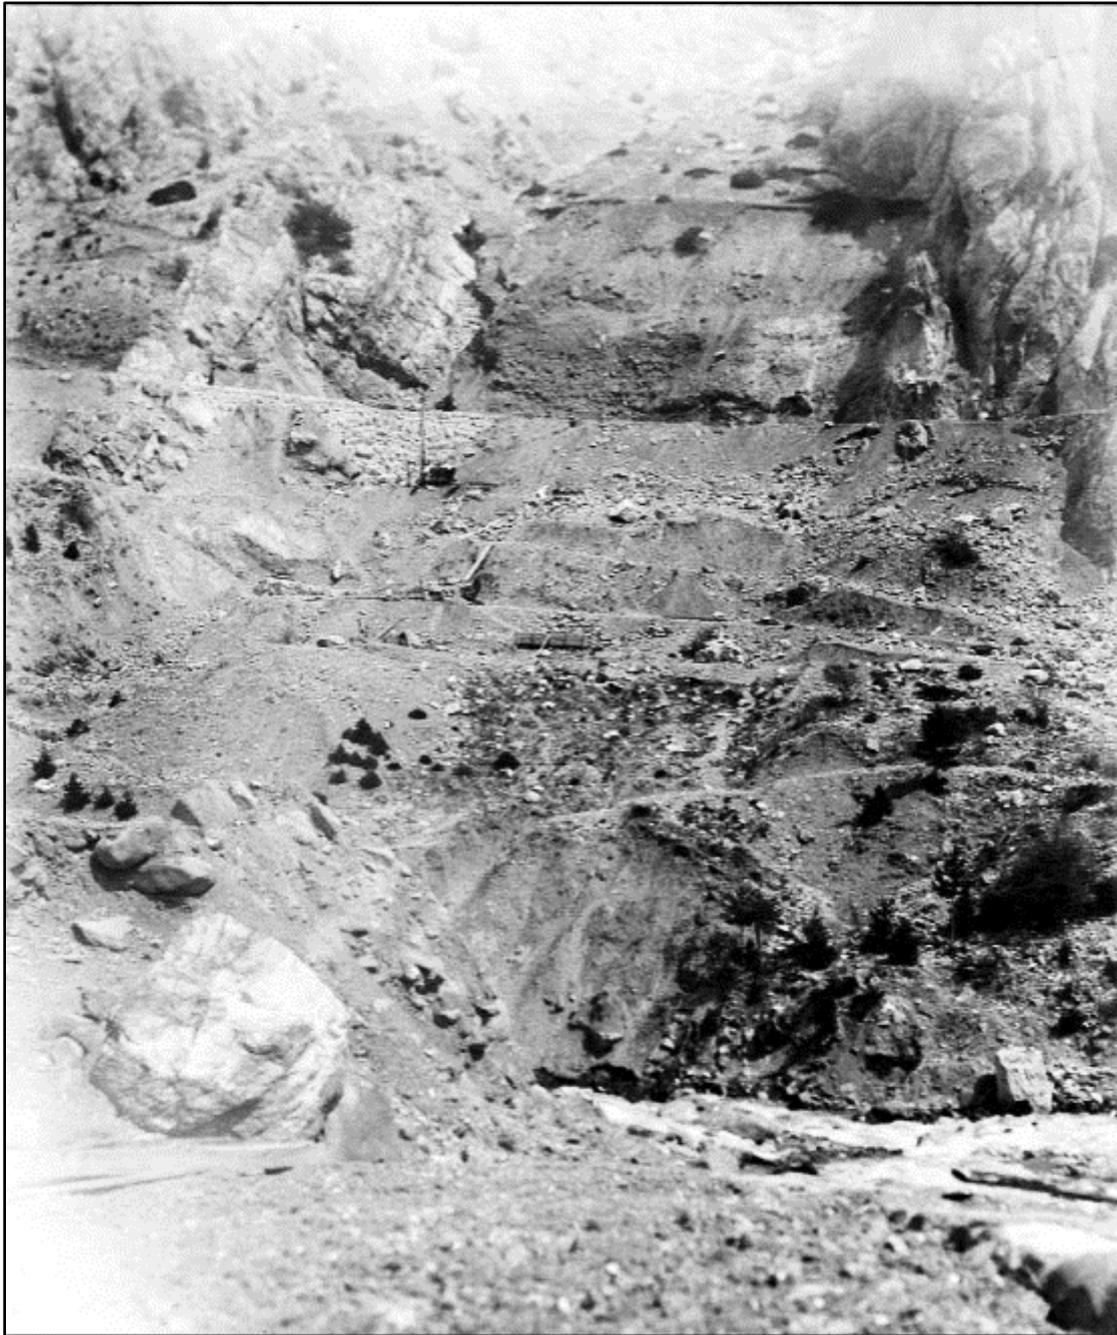
Image 15 : « Le canal de Berthines en cours de pavage et les drains de 1909 »

Un cliché surprenant, avec en bas le torrent du Chagnon et au premier tiers haut le canal de Berthines (quartier de Bertines, canal d'arrosage et chemin de la Selle le longeant, sur le cadastre napoléonien). Canal qui prend son origine vers 2140 m, qui va rejoindre le ravin du Grand Béal alimentant lui-même les propriétés de Sainte-Catherine, bref c'est le canal principal du secteur.

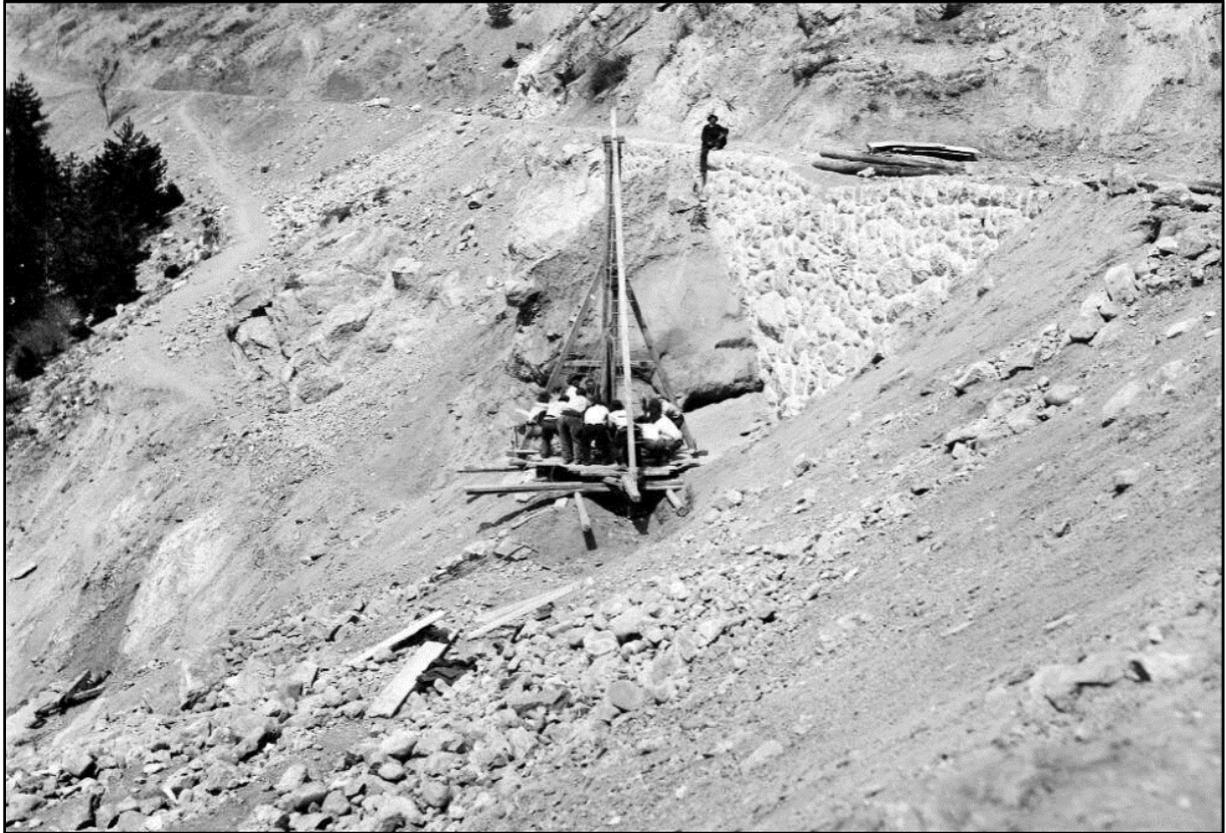
Image 16 : « Construction d'un seuil sur pilotis dans les berges du Chagnon, au-dessous du canal de Berthines (1909) »

Le canal bien visible qui coule vers la gauche, un homme en noir assis sur son parapet, et en dessous toute une troupe d'ouvriers en train de forcer sur un appareil étrange calé dans la pente. Approchons-nous.

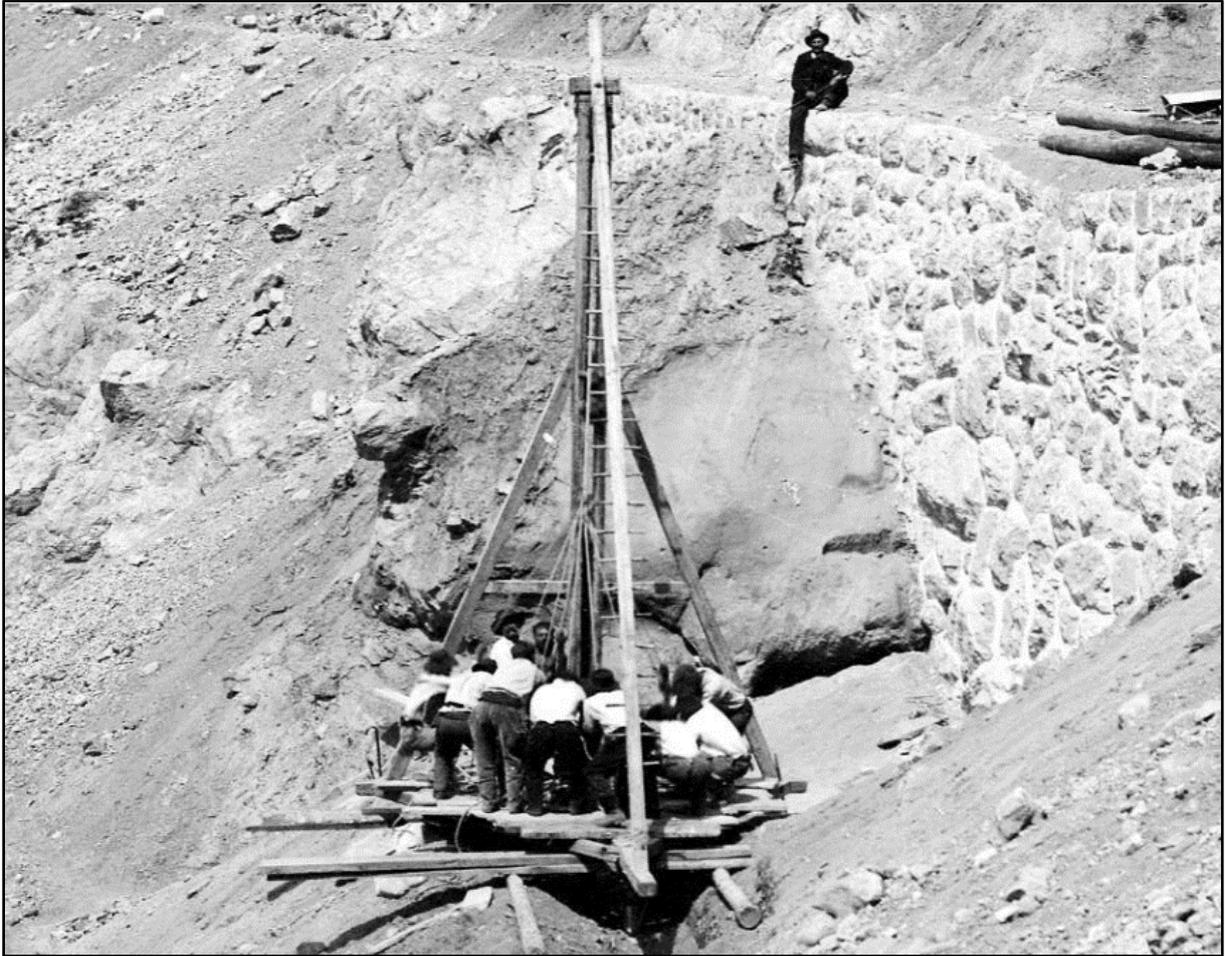
Image 17 : zoom

L'homme assis tient sa canne, probablement le chef de chantier, et au-dessous, dix ouvriers en chemise blanche, affairés à tirer sur des cordes comme pour faire du poids et soulever quelque chose.

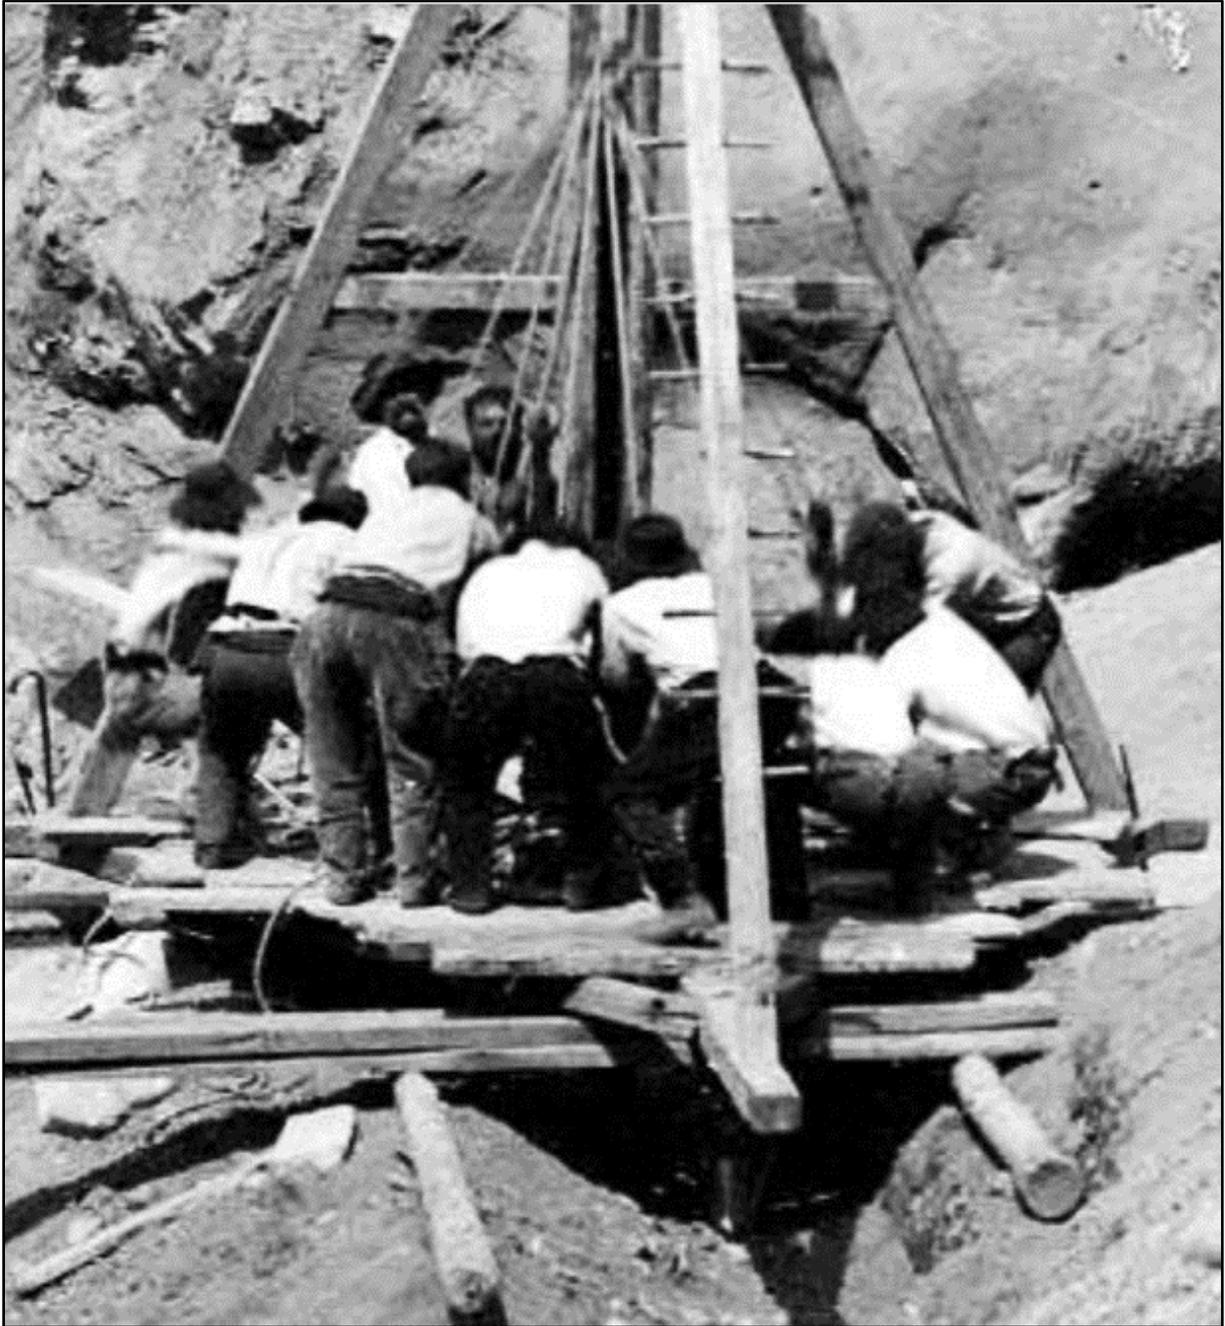
Image 18 : plus gros zoom

Même de plus près, difficile d'en dire plus lorsqu'on n'est pas spécialiste. En tous cas, bel effort physique collectif.

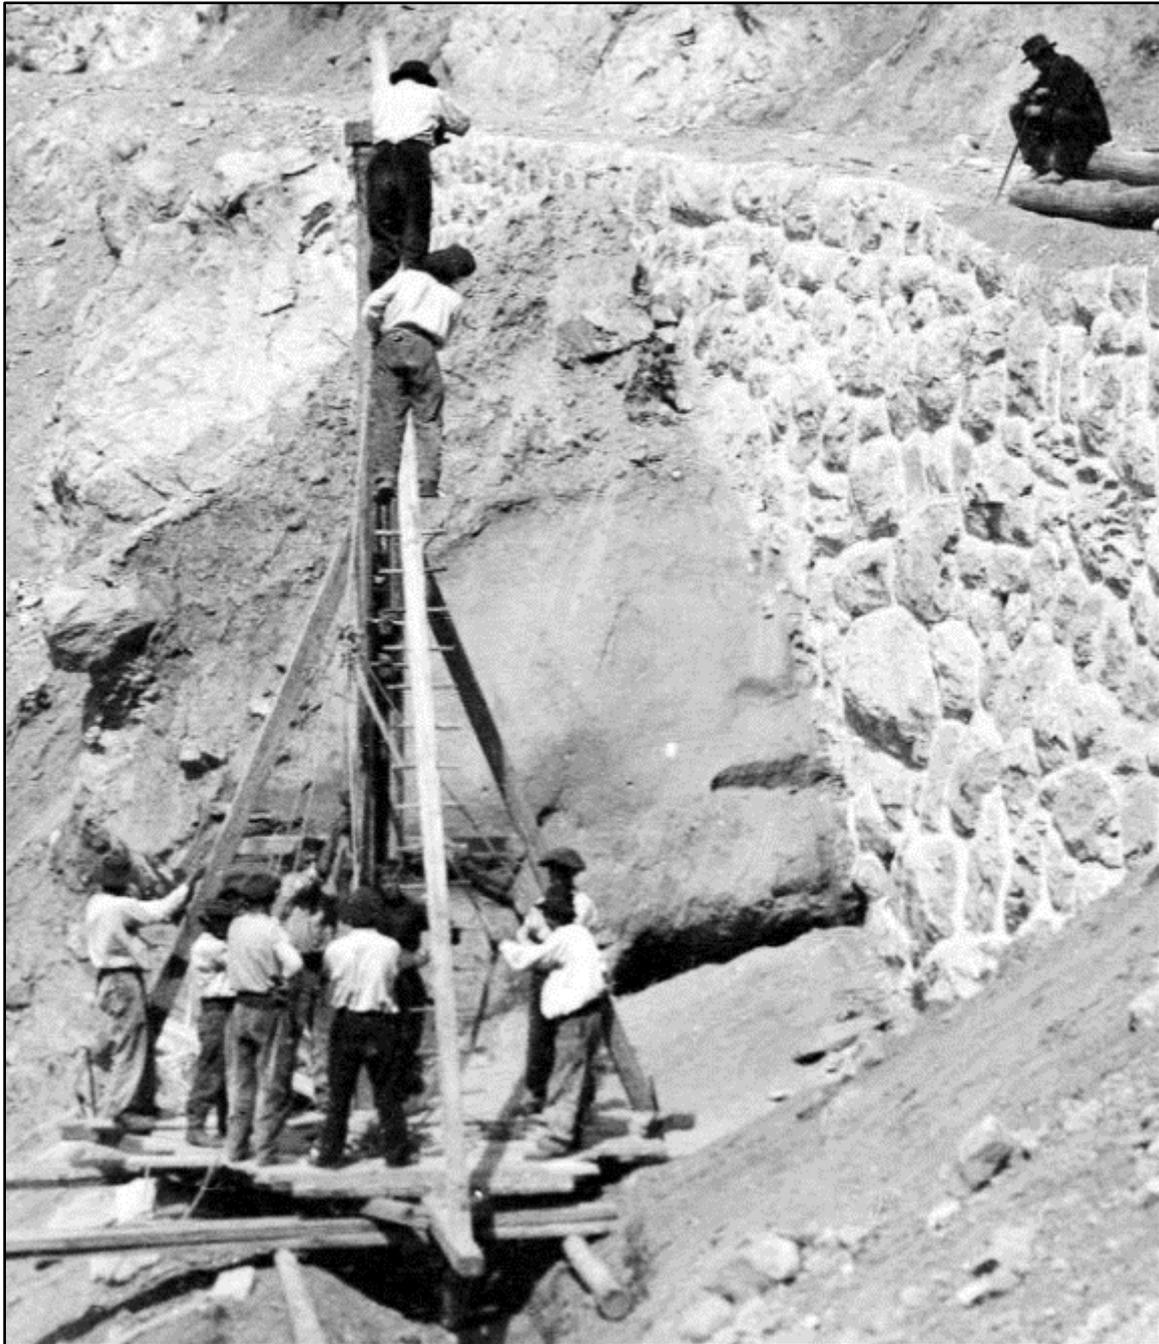
Image 19 : « Construction d'un seuil sur pilotis dans les berges du Chagnon, au-dessous du canal de Berthines (1909) »

Même légende que l'image précédente, avec les hommes debout cette fois-ci, dont deux sur l'échelle en haut de l'appareil. Il a fallu amener chaque pièce de bois, effectuer l'assemblage, fournir les consignes et l'utiliser.

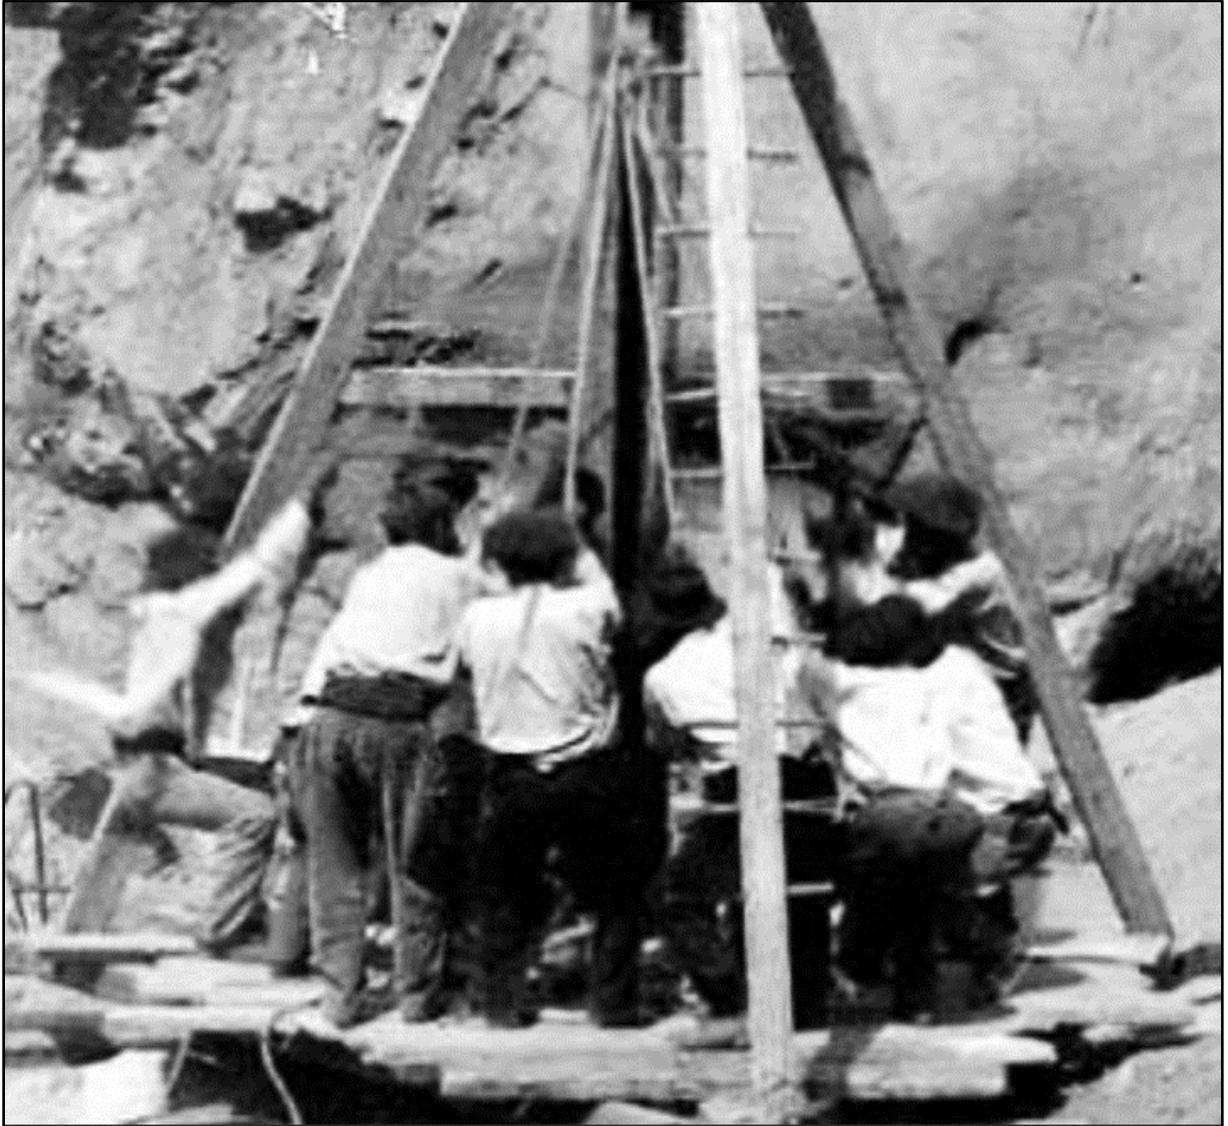
Image 21 : autre cliché de la même série

Toujours les hommes au travail. Et la technique. Faute de moteur, l'union fait la force.
