154. La bataille pluriséculaire contre les torrents varsincs (3)

Olivier Peyre, mai 2024

Poursuite de la visite des ouvrages de protection de Vars contre le Chagnon, réalisés de 1906 à 1910 et dans leur diversité.

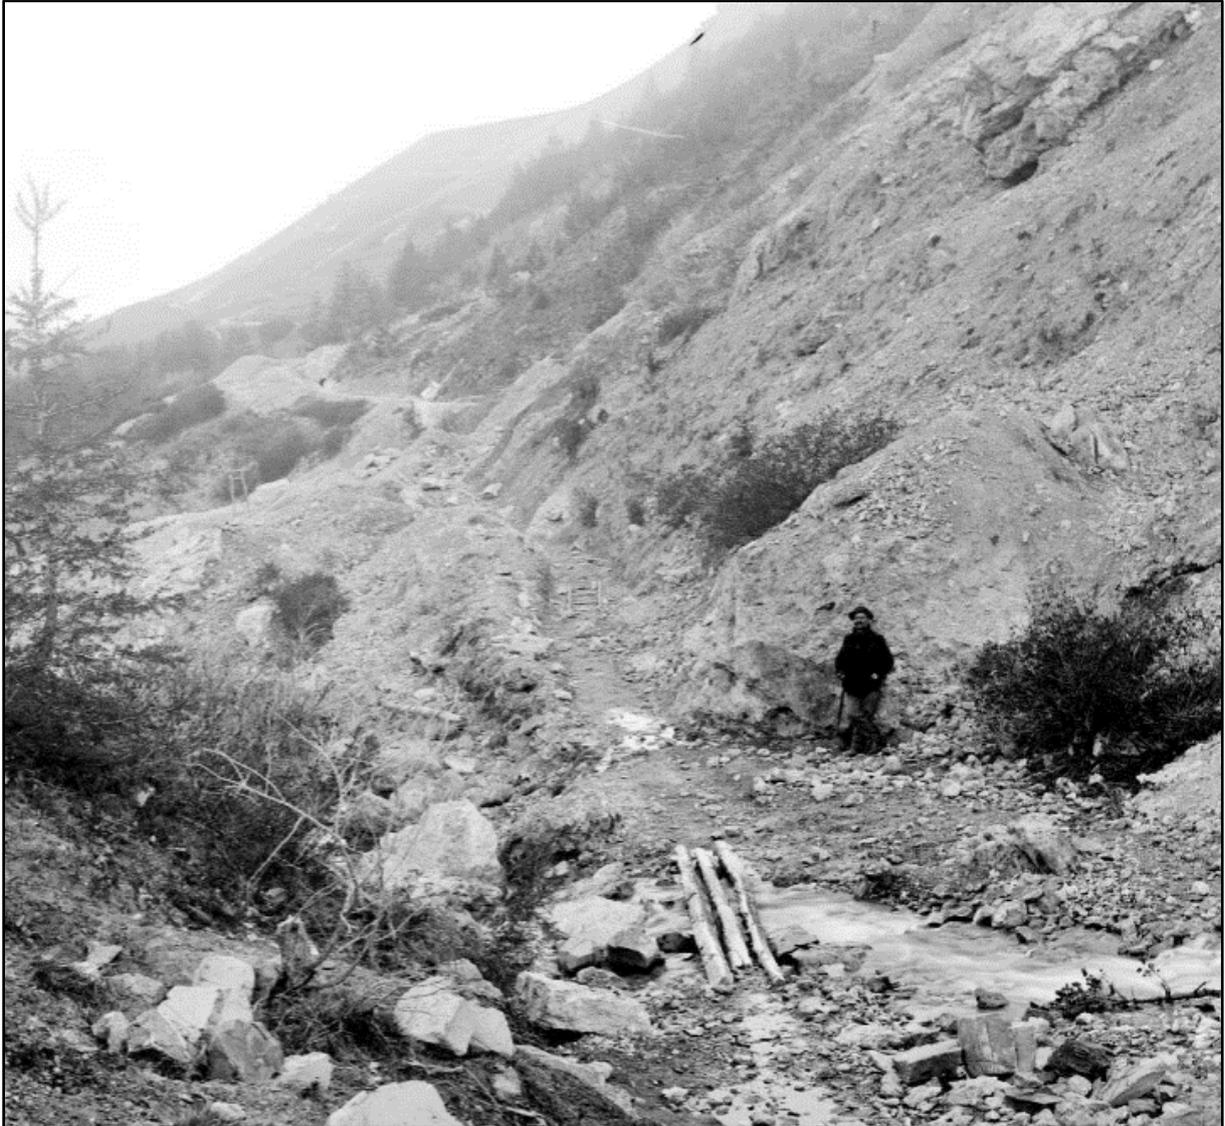
Image 22 : « Prise du canal de Berthines (1909) »

Civalero à la prise. C'est aussi l'Etat, donneur d'ordre de l'entrepreneur, qui se substitue à l'ancien travail communautaire des paysans de Vars pour la remise à niveau de ce canal et la pérennité de son écoulement.

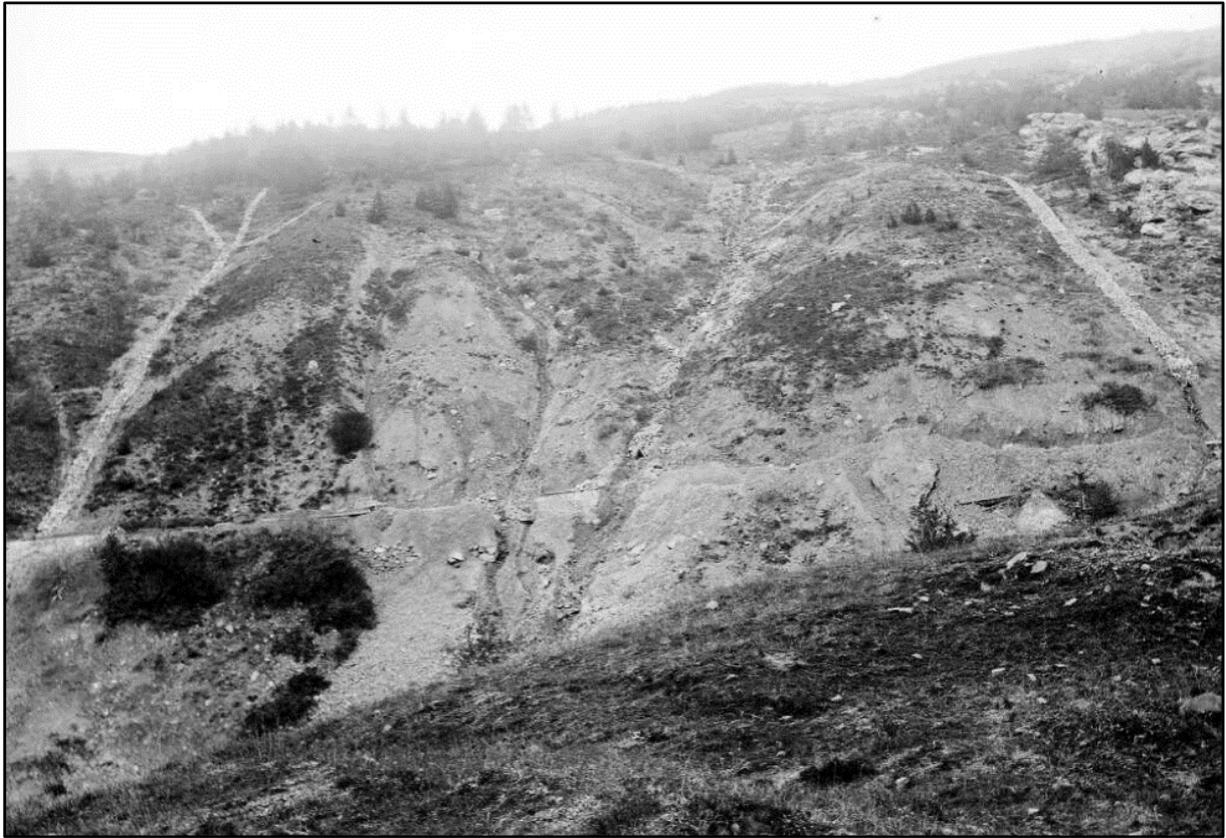
Image 23 : « Le canal de Berthines en cours de pavage et les drains de 1909 »

Confirmation, le départ du canal est doublement rendu plus sûr : il ne sera plus emporté par le ravinement (observer les tranchées en biais tout en haut), son fond et ses bords seront stabilisés.

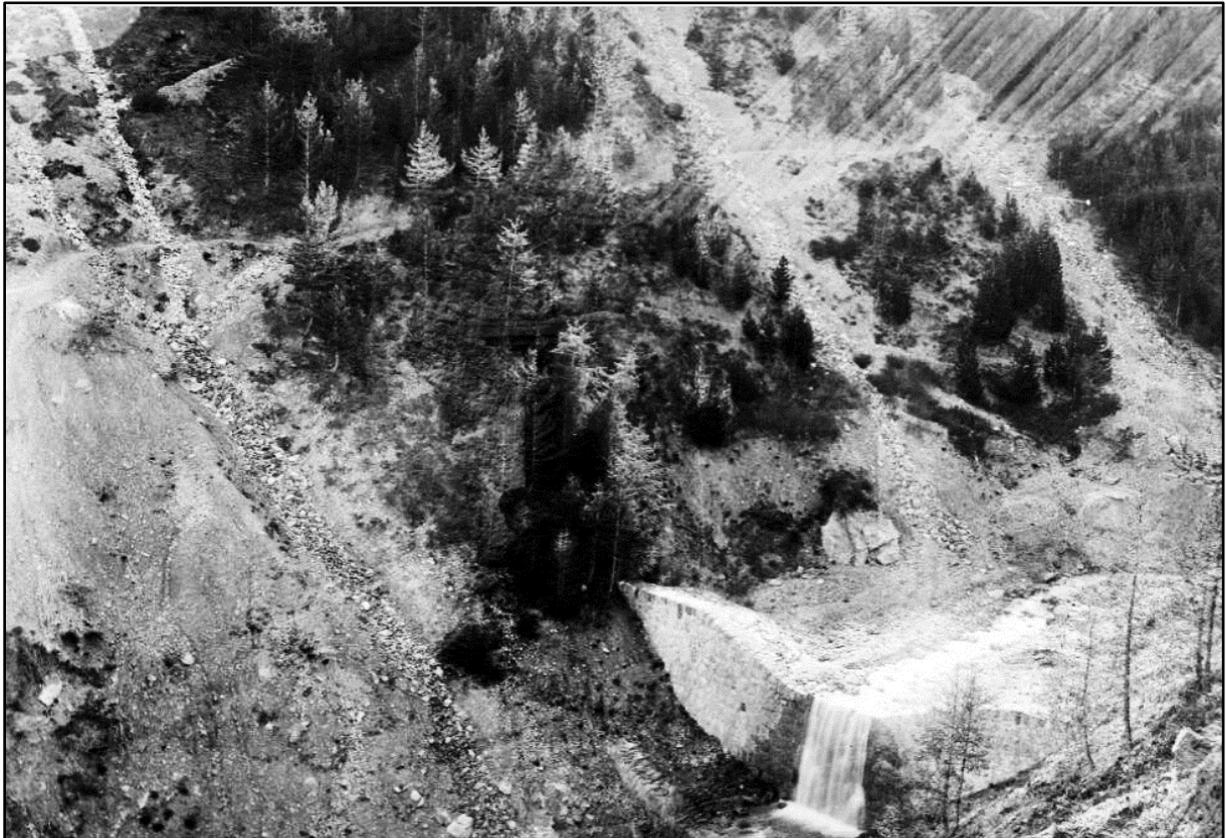
Image 25 : « Partie moyenne du torrent, barrage n°12 et drains de 1908 » (1909)

Comme quoi le travail de l'entreprise ne s'est vraiment pas limité à la constitution de seuils.

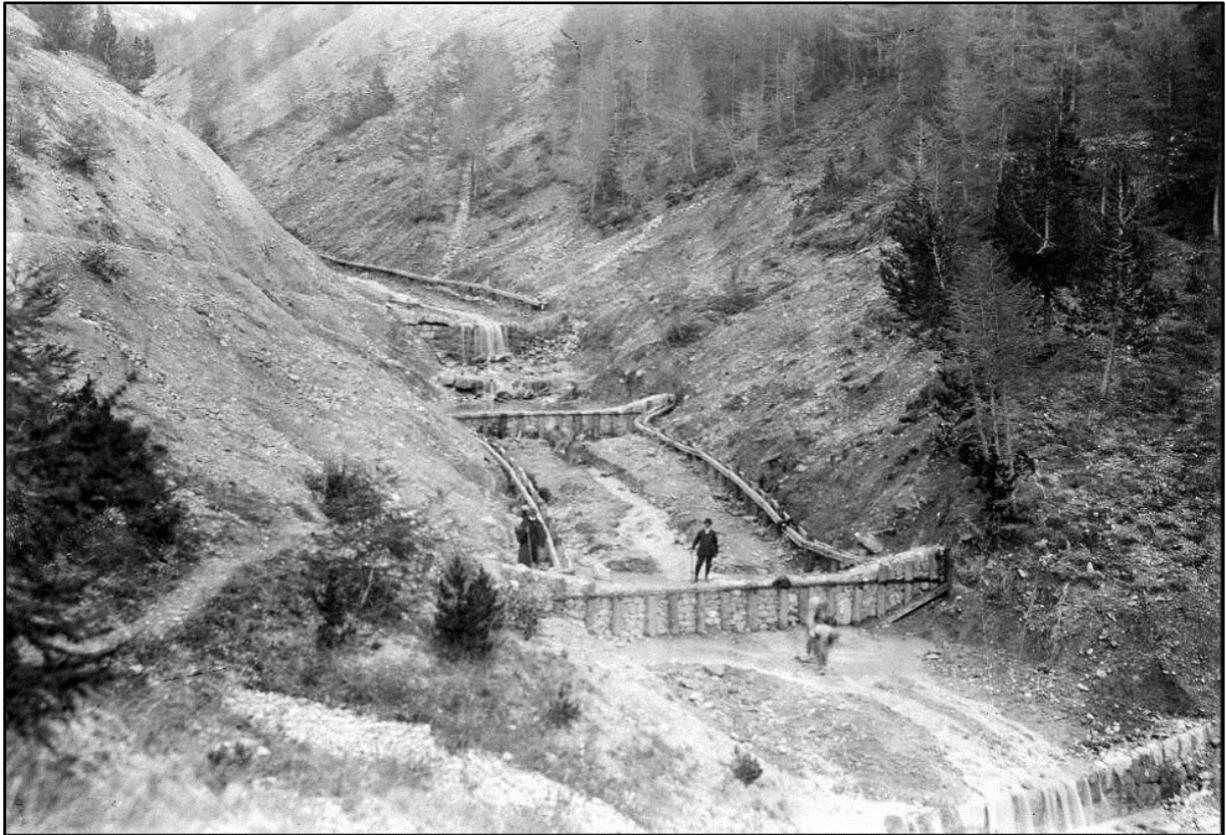
Image 26 : « Barrages en pilotis bois et endiguements latéraux (1910) »

Un nouveau système, une nouvelle méthode appliquée ici pour maîtriser les excès du torrent. A gauche, il semble y avoir une femme ou un curé sur place.
Zoom sur une image similaire.

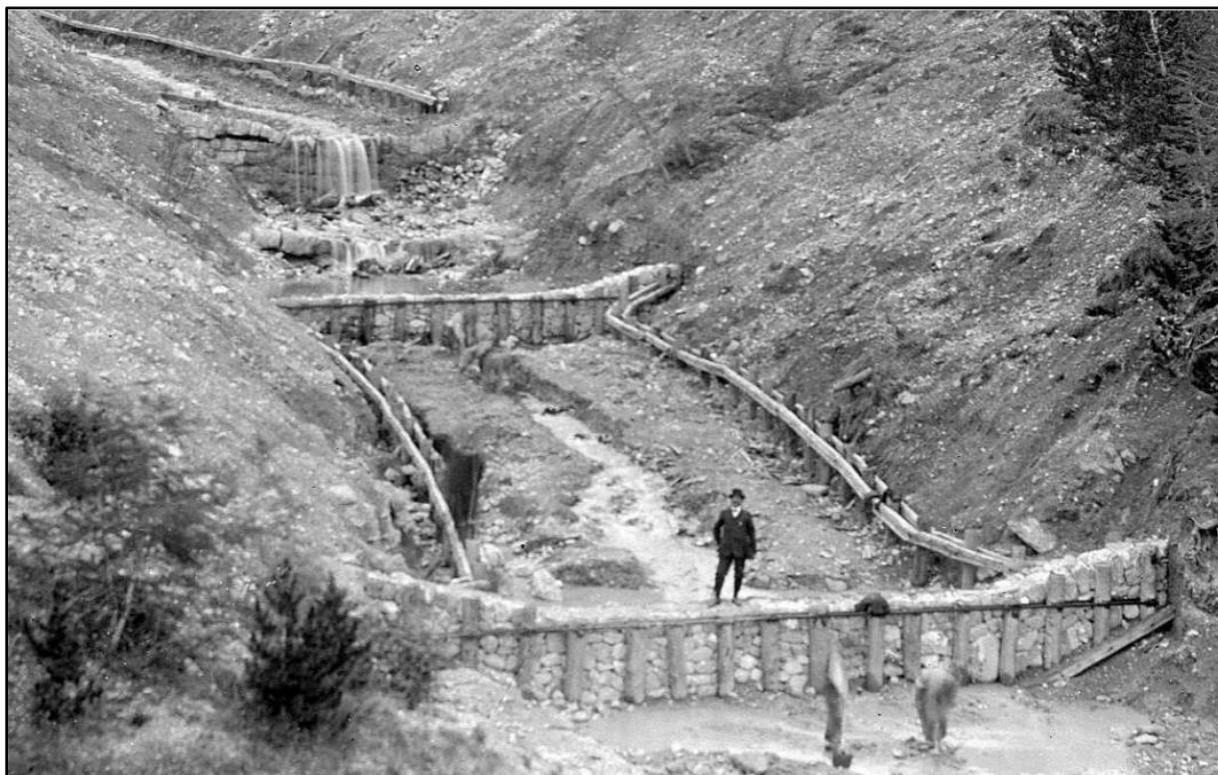
Image 27 : léger zoom (image similaire)

Cela fait penser aux glissières de sécurité au bord de nos routes. L'espoir est de solidariser le barrage sur toute sa longueur.
