# 47. Comprendre le torrent du Couleau avec ses aménagement

Olivier Peyre, février 2024

Redescendre la vallée du Couleau jusqu'à la nationale certes, mais aussi après cela éclaircir certains points rencontrés en cours de route.

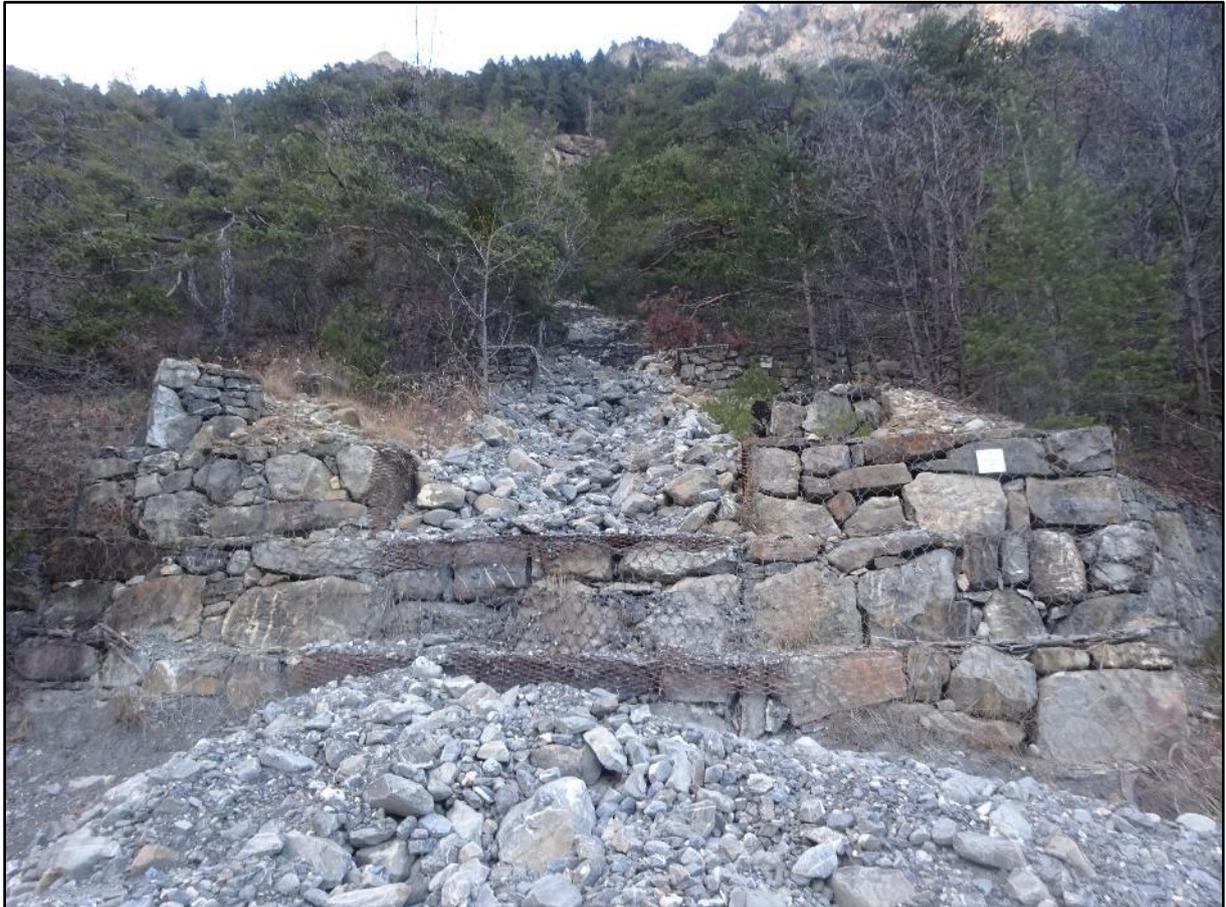
Image 2 : des sortes de gabions

En redescendant par la piste, je vois des sortes de gabions encadrant un torrent latéral en pente très forte, ouvrages portant la date de 1994, et dont j'ignore le nom technique.

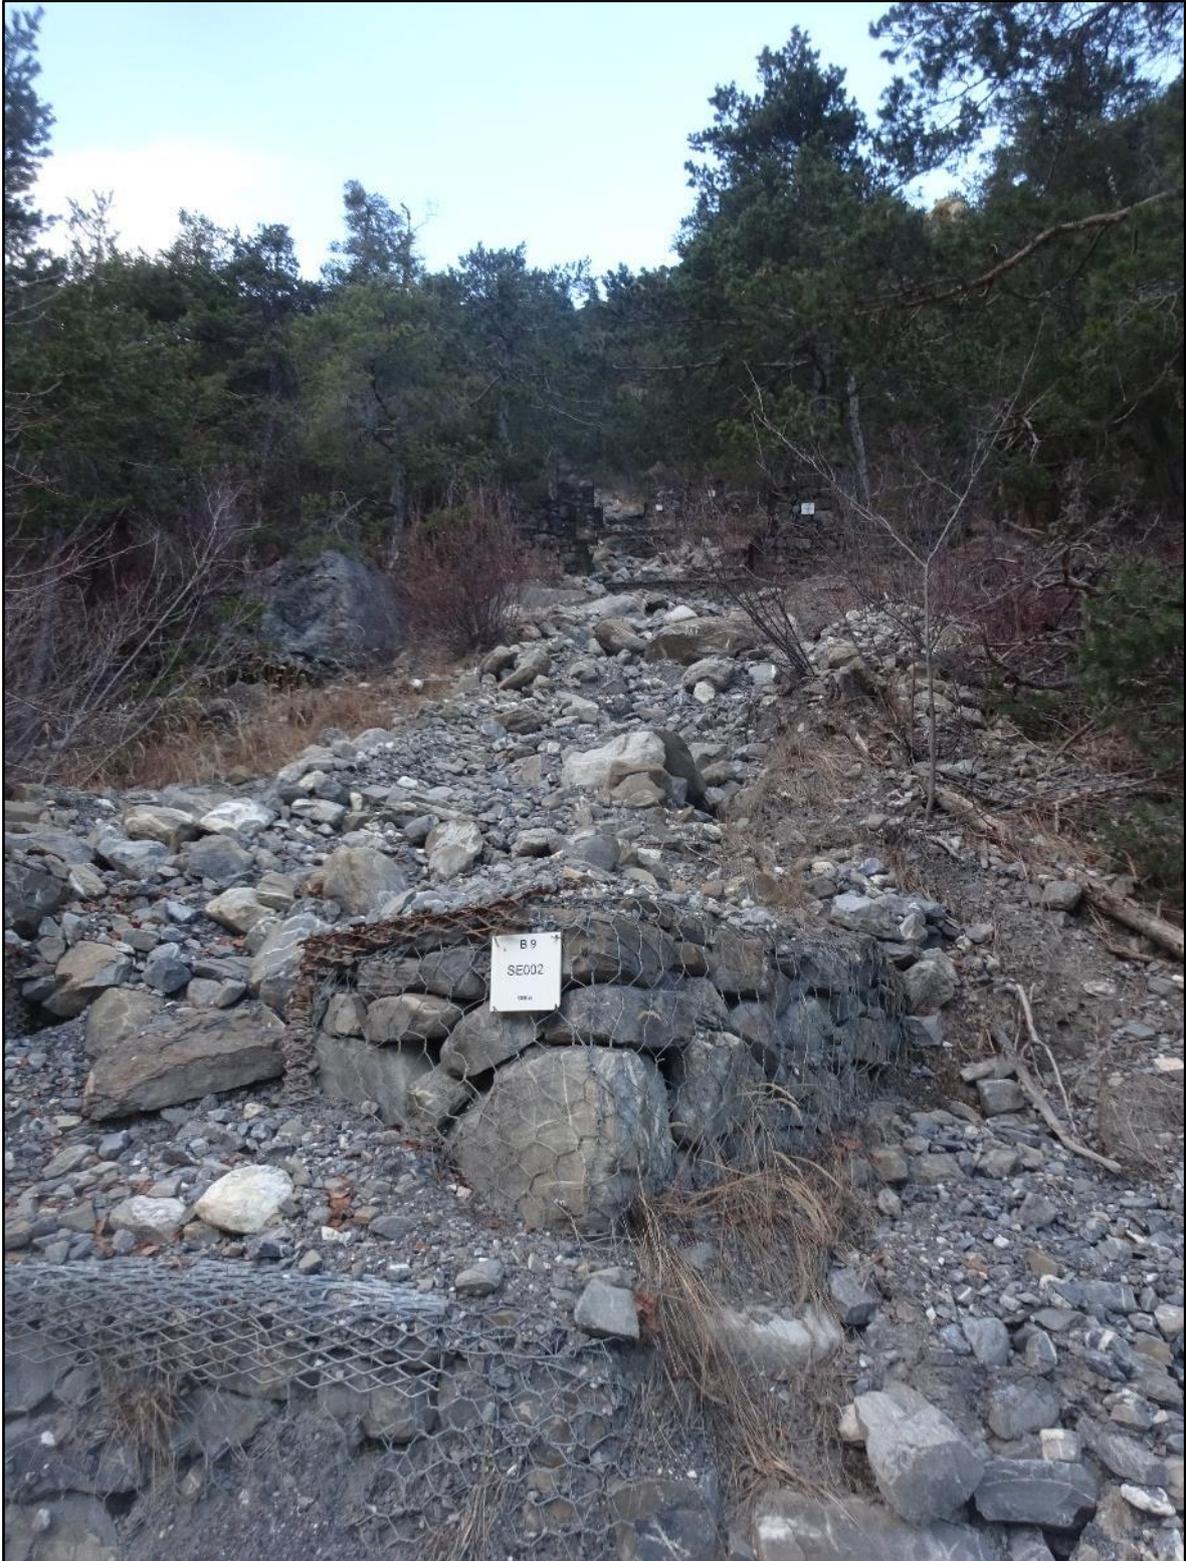
Image 3 : une autre série

Un peu plus bas, je tombe sur une autre série de même type. Je zoome sur les plus hauts.

Casser la pente et l'effet de transport rapide et le ravinement lors de la crue, rendre l'ensemble plus solide en en fixant plusieurs et en rendant solidaires les deux côtés par une continuité du gabion là où passe l'eau.

Protéger la piste, et autant de matériaux qui ne descendent pas d'un coup lors d'une crue importante, même si là les ouvrages ont été mis à rude épreuve, certainement en plusieurs fois.

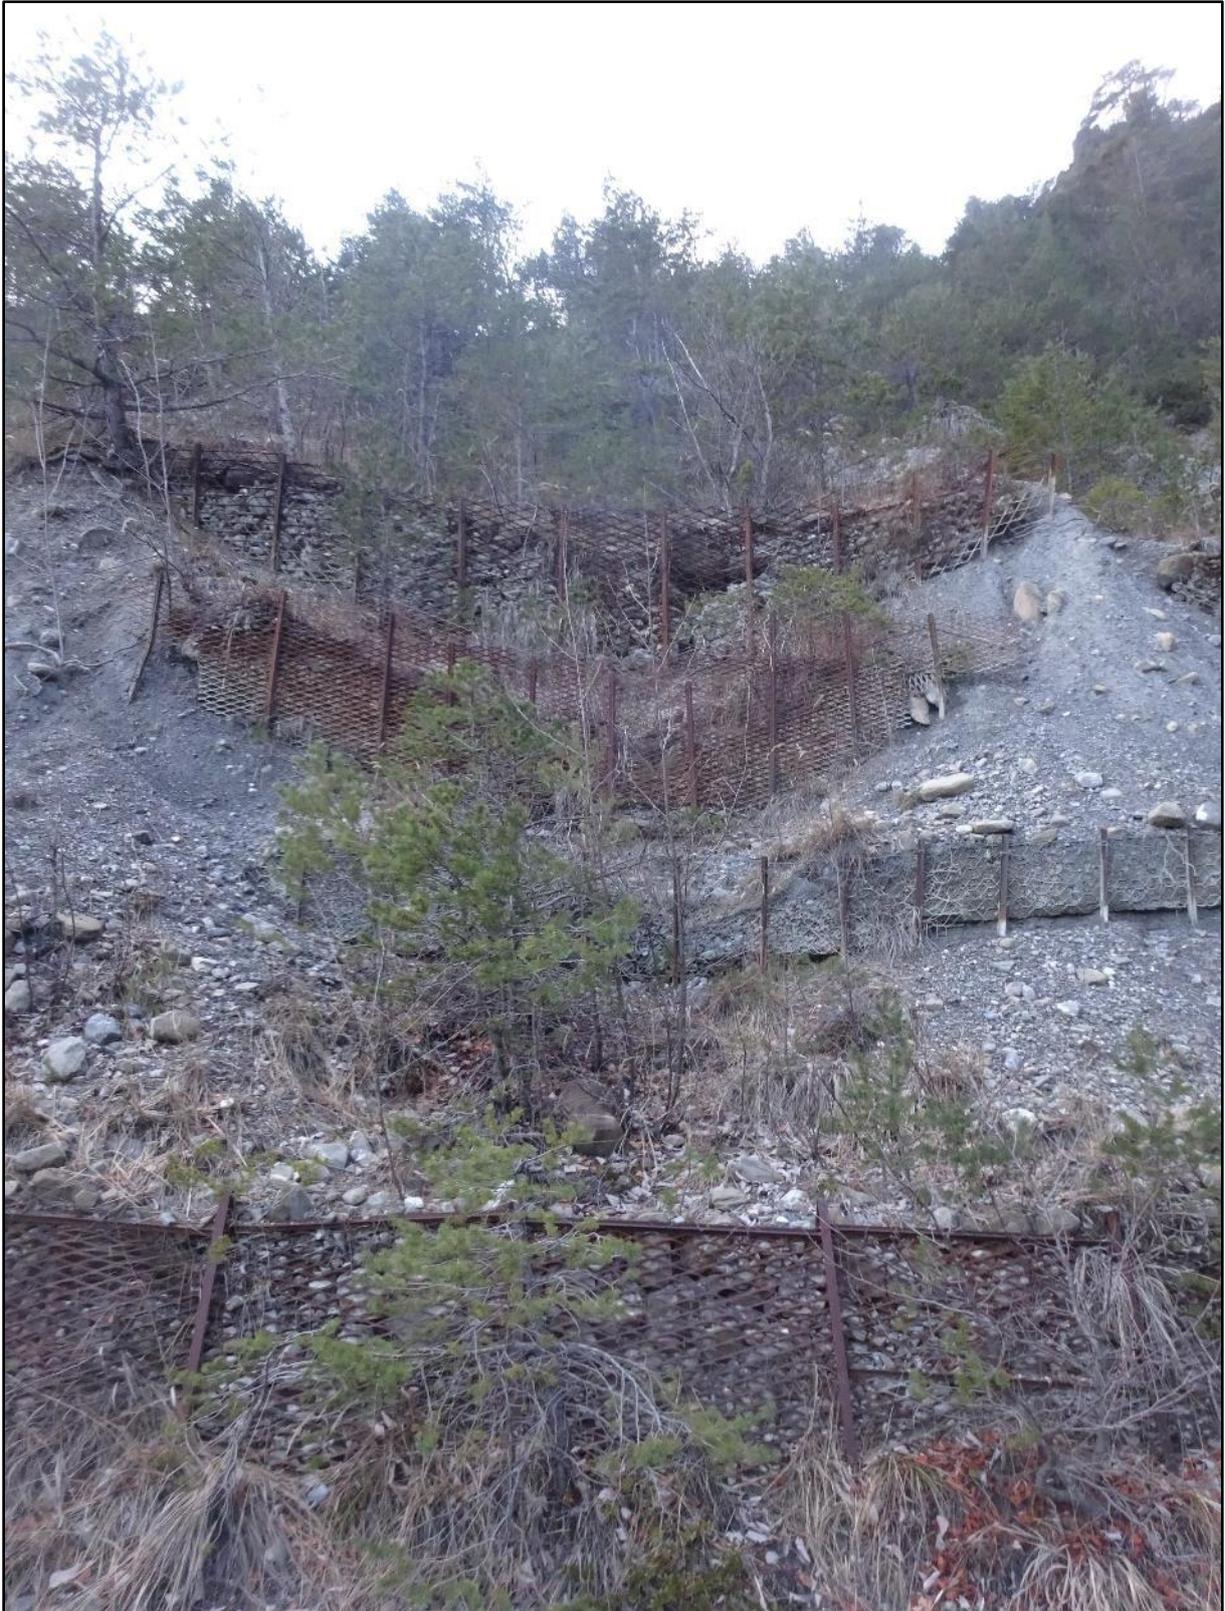
Image 7 : retenir terre et pierres

A deux pas de la colonne coiffée.

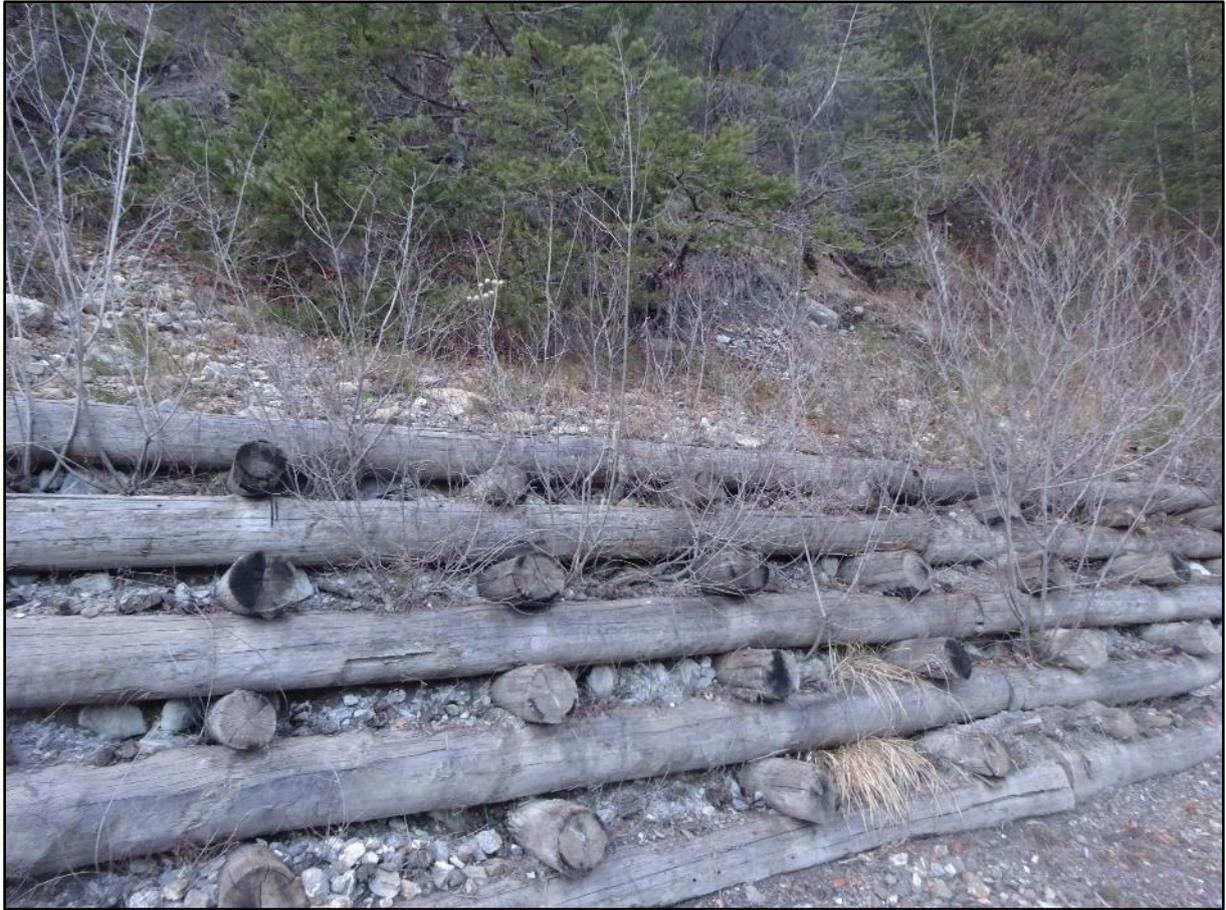
Image 7 : retenir terre et pierres

Juste à côté. Entrecroisement de poutres horizontales et plantation de saules dans les creux. C'est le système le plus proche de la nature et certainement le plus récent.

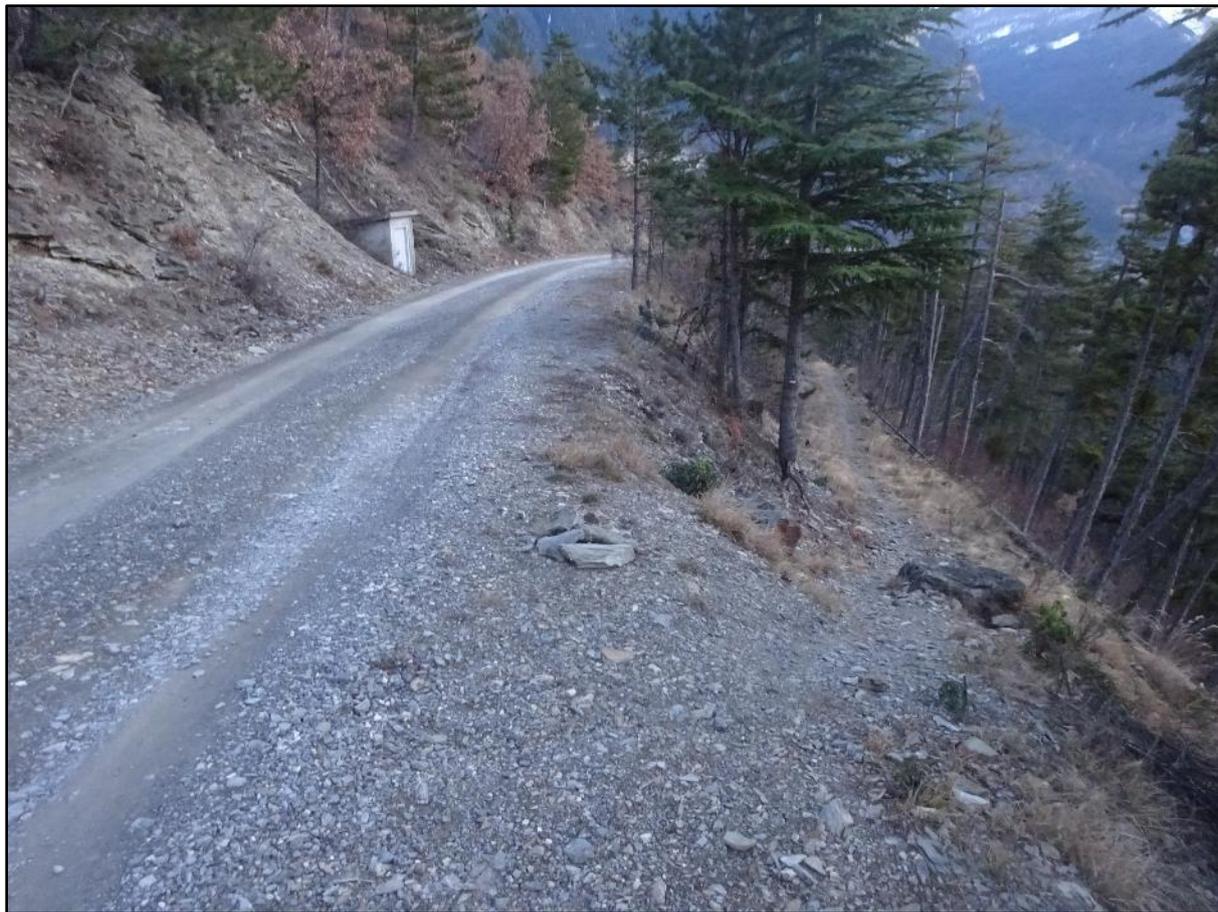
Image 10 : séparation des pistes

Juste avant ce lieu, une canalisation descendant la montagne rejoint un regard sur la piste principale. L'édicule ressemble à ceux connus pour l'adduction d'eau potable.

Je prends la piste inférieure car je suppose que c'est le tracé de la conduite souterraine progressant vers la microcentrale.

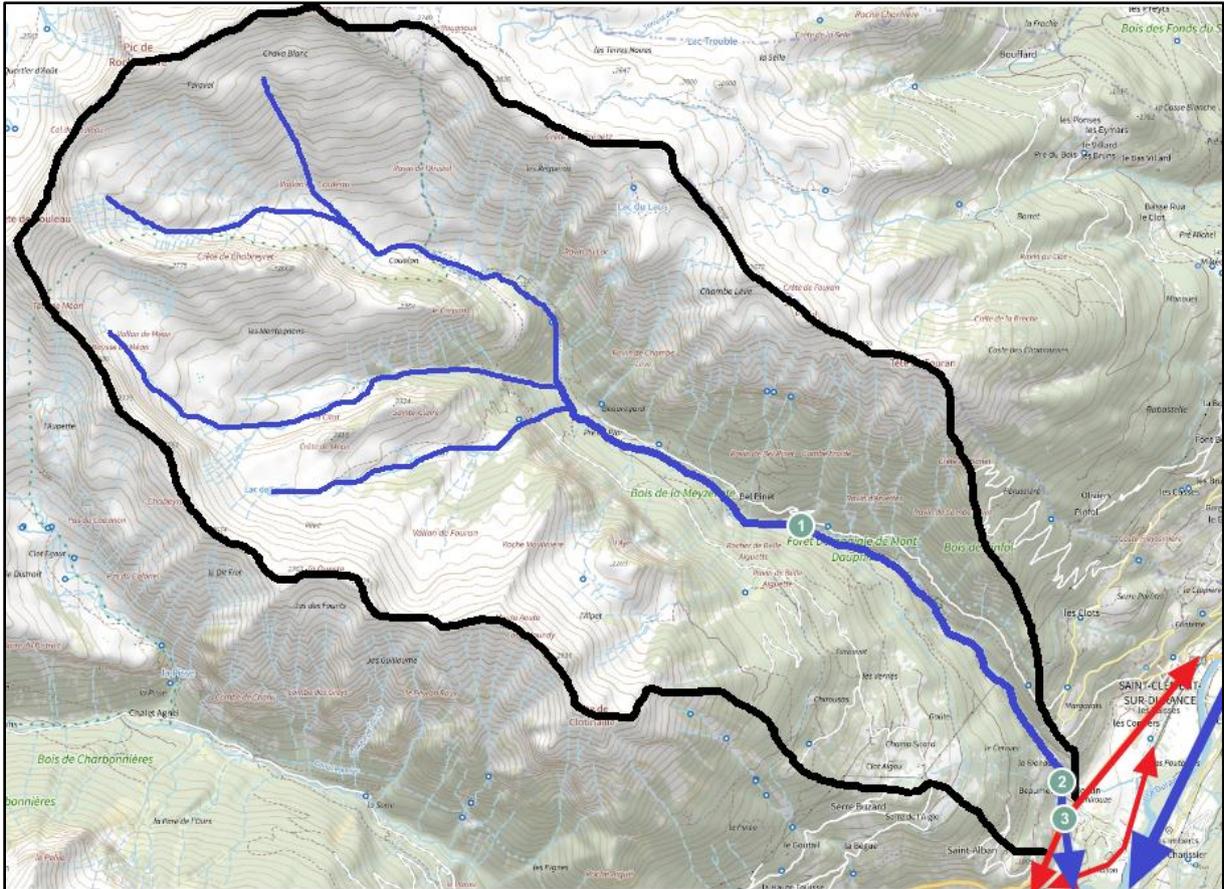
## Image 15 : le bassin versant du Couleau

Mesuré sur le site ci-dessus, le bassin versant du Couleau fait plus de 33 km<sup>2</sup>, ce qui est la taille d'une commune (Réotier, 22 km<sup>2</sup>). Il est encadré par trois sommets à plus de 3000 m, avec pour point culminant Vautisse à 3156 m. Dans sa partie supérieure c'est un cirque avec des écoulements finissant par se rejoindre, confortés dans sa partie centrale par de petits affluents latéraux, le tout aboutissant à la route nationale. Je n'ai pas tracé ici la partie cône de déjection.

Pour donner une idée, en 1 c'est le captage, en 2 la microcentrale, en 3 le pont de la nationale. La route est surlignée en rouge épais, la voie ferrée en rouge moins épais, la Duranc en bleu fléché.

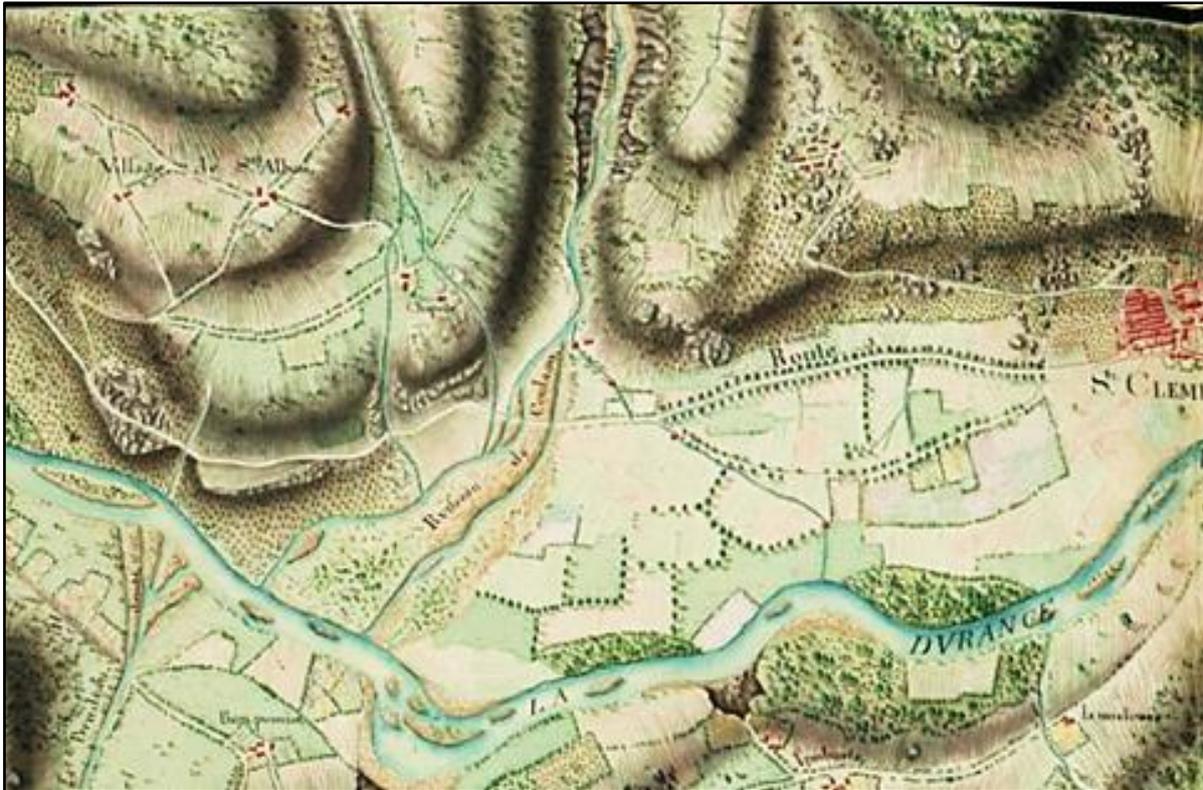
Image 17 : la partie inférieure du Couleau avant la Révolution

Capture d'écran du site [www2.culture.gouv.fr](http://www2.culture.gouv.fr), Atlas de Trudaine, généralité de Grenoble, n°70, comme la suivante.

Si l'on suit le torrent du Couleau d'amont en aval, on voit d'abord la fin des gorges, très bien dessinées en noir, leur sortie avec le canal des Moulins et ceux-ci (les quatre points rouges), enfin les diverses parties constituant le cône de déjection. Deux bras dès le haut du cône, une zone caillouteuse entre deux, un espace buissonnant à l'arrivée du confluent. Côté Châteauroux des vignes, côté Saint-Clément des cultures avec quelques haies dessinées, et une seule route royale pas encore rectifiée.

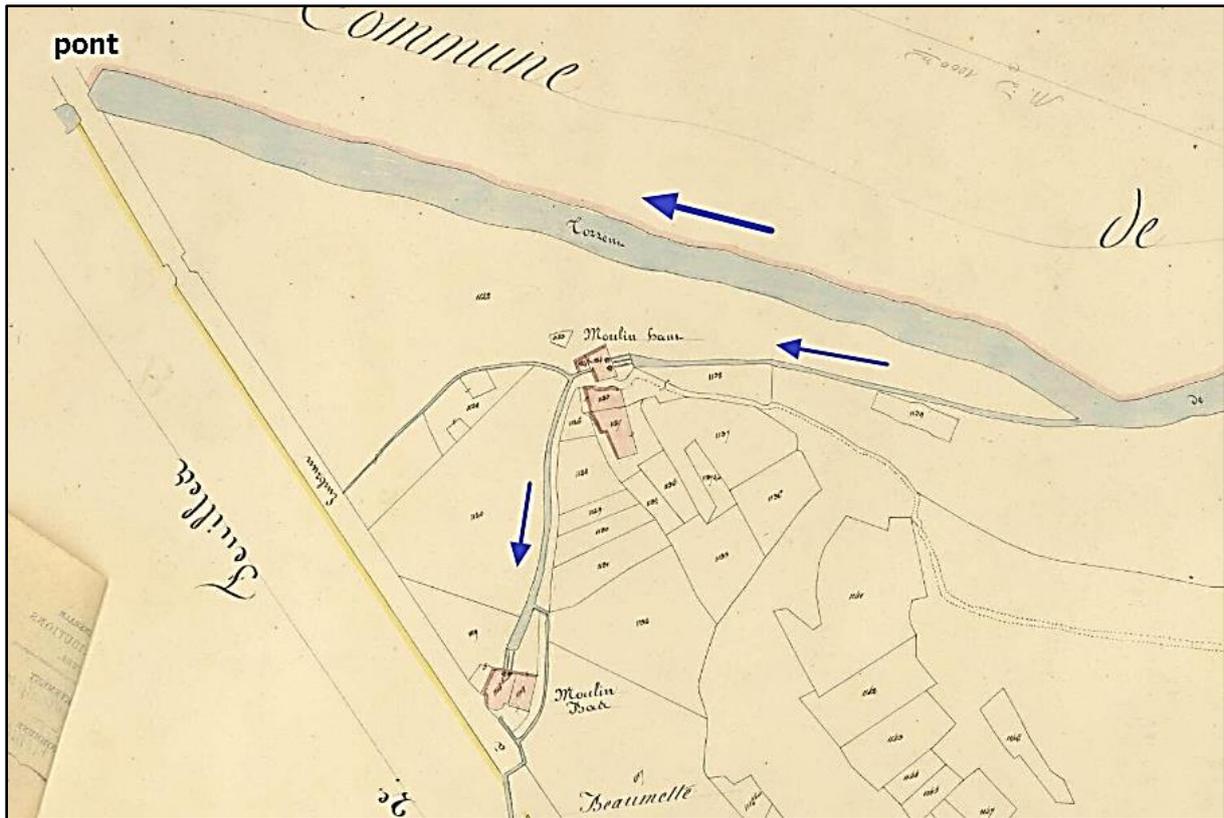
Image 19 : les moulins haut et bas

Dans les années 1830, un extrait du plan cadastral en amont de la route royale. On repère facilement la sortie des gorges, le canal de dérivation pour alimenter les moulins et les propriétés, les deux gros moulins, la voie directe et un pont sur la route royale. Et même deux, certainement en prévision d'une crue.

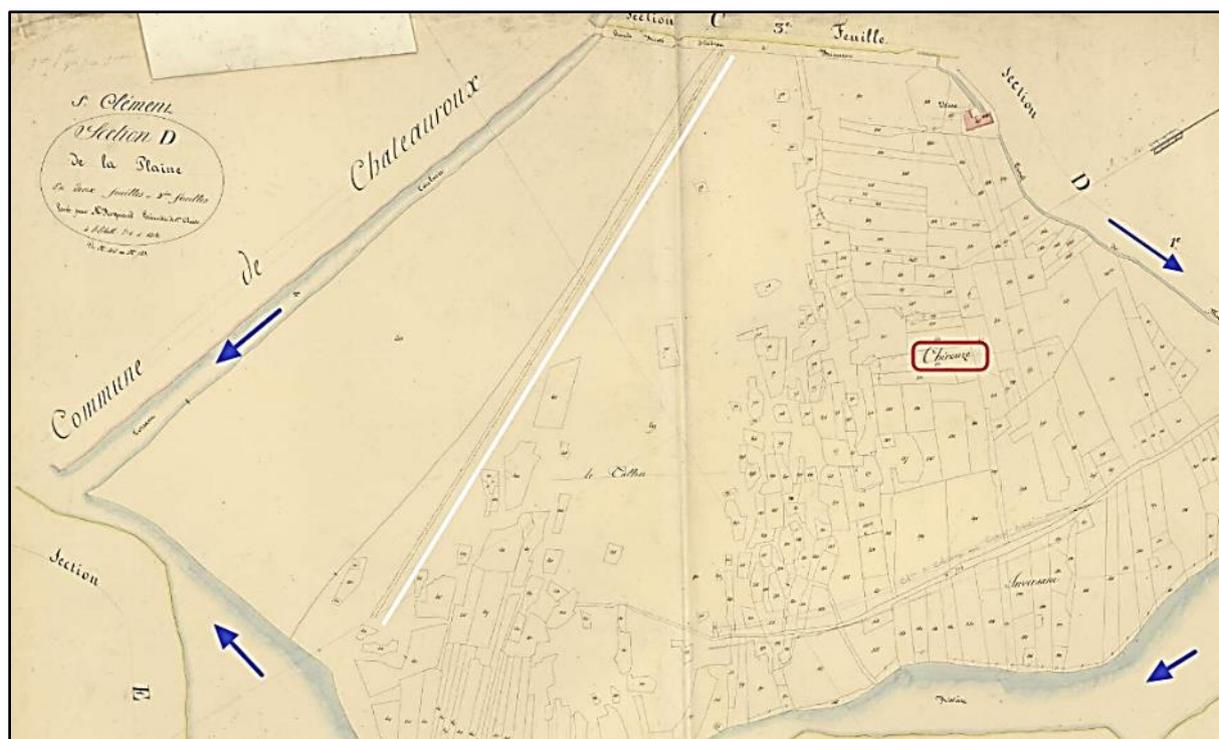
Image 20 : le cône de déjection côté Saint-Clément

L'espace en aval de la route, entre le Couleau et le canal des Moulins. En bas les flèches sont celles de la Durance.

Le bord de l'écoulement unique du torrent, c'est d'abord un « gravier » communal de plus de 10 ha au quartier « le Talon », puis en se rapprochant de Saint-Clément (vers la droite) une « lande » communale de 14 ha, qui arrive jusqu'à la Durance et qui est parsemée de petites propriétés privées généralement des labours. En creux on voit bien l'espace inculte, sans parcelles, régulièrement inondé, laissé au torrent.

L'intérêt de cette représentation, et je l'ai surligné en blanc, c'est un tracé très rectiligne, selon l'axe de la pente, globalement entre les deux grandes parcelles communales d'un total de 25 ha.

Ce tracé fait environ 600 m de long, je ne crois pas que ce soit un chemin d'exploitation mais plutôt une digue pour prémunir des inondations les terrains plus à l'est.

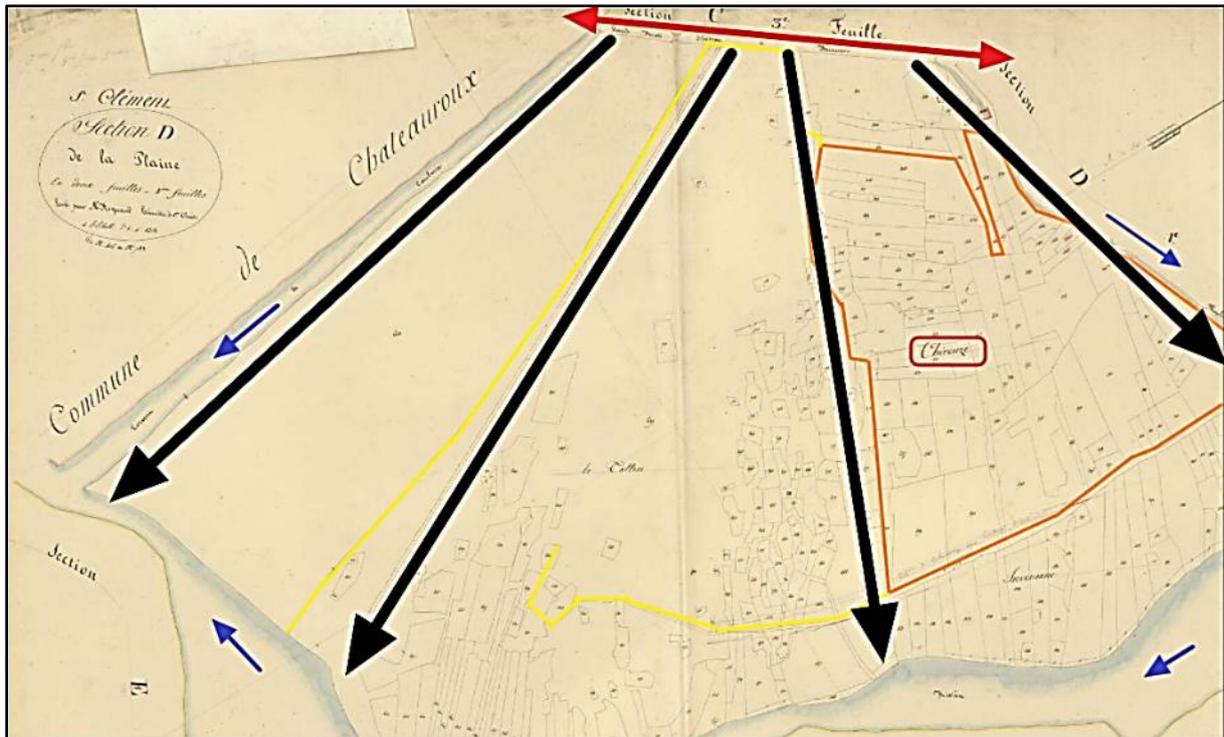
Image 22 : pour que ce soit clair

Le torrent du Couleau, la digue, la limite entre les deux quartiers portant le nom de Chirouse et le canal des Moulins forment quatre axes qui s'éloignent les uns des autres et qui dessinent le cône de déjection.

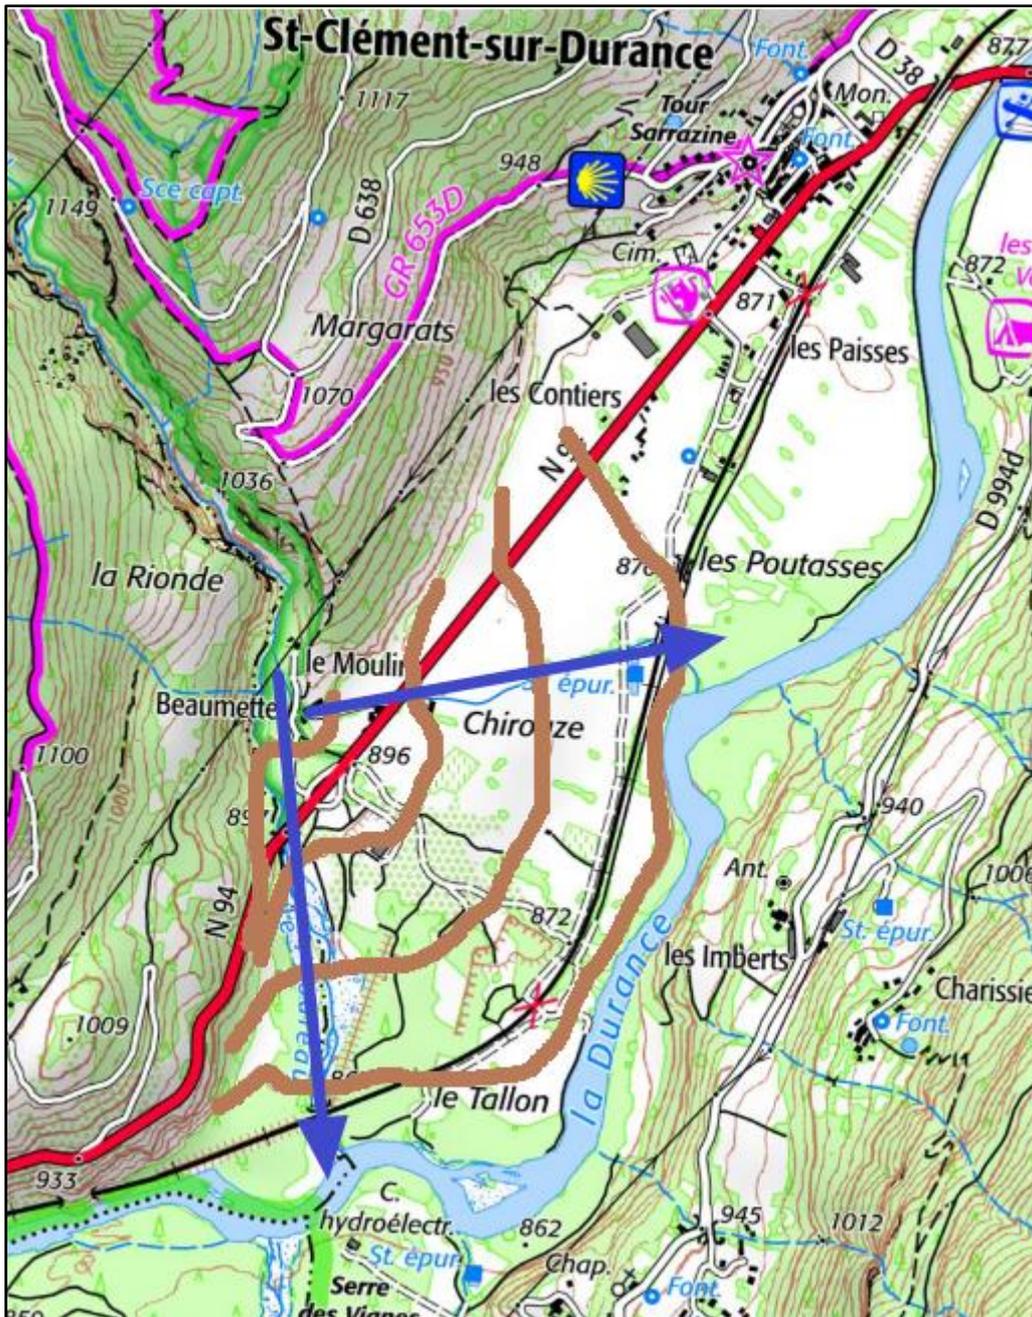
Image 23 : le cône de déjection du Couleau

Fléchés de bleu le torrent et le canal, et en brun les courbes de niveau dessinant le cône de déjection dans toute son extension.

Le village est à l'écart, les moulins théoriquement en marge des inondations possibles. Par expérience, on sent bien la petite pente montante lorsqu'on marche dans les prés en sortant du village et en se dirigeant vers les anciens moulins, ou en automobile en se rapprochant du pont.

Ce qu'on remarque aussi, c'est que le torrent ne coupe pas en deux parties égales son cône de déjection mais le borde côté ouest. Est-ce l'homme qui a fini par le repousser à cette extrémité, ou sa place a-t-elle été définie par la direction prise à la sortie des gorges ?

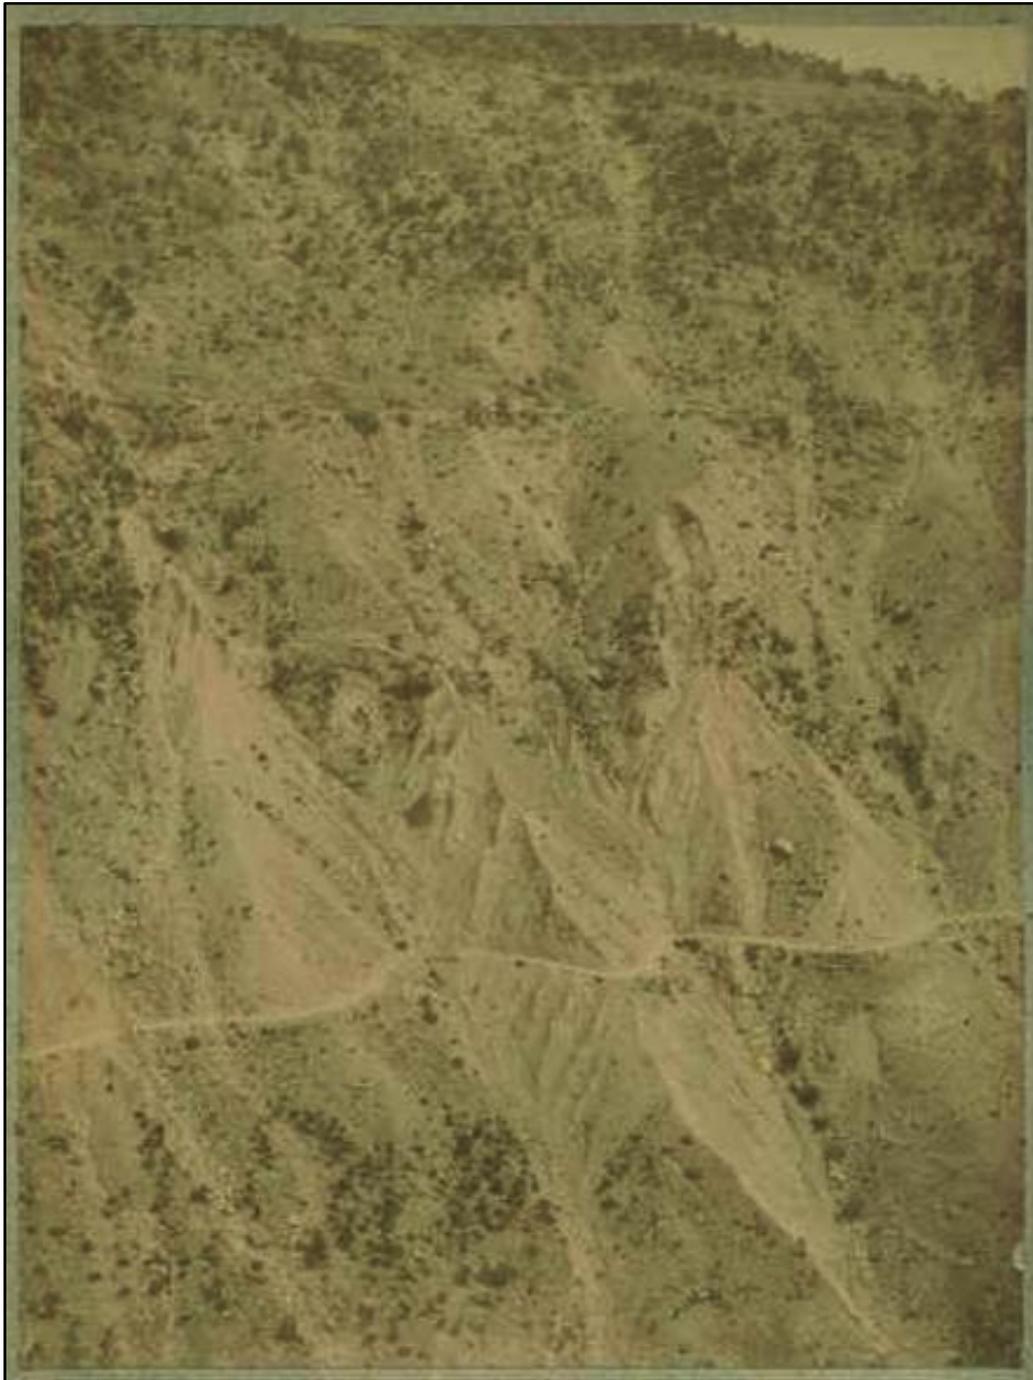
Image 25 : seconde photographie de la rive gauche du Couleau

Egalement intitulée « Vue d'ensemble de la série » et prise à peu près du même endroit, elle est datée de 1912.

Elle montre un espace quasiment nu, très en pente, avec des ravines actives claires sans aucune végétation. On repère au tiers bas un chemin bien marqué qui traverse horizontalement les combes, et au tiers haut au-dessus de la zone la plus ravinée, un canal d'arrosage, et tout en haut de l'image un replat qui permet de se situer et de dire que la vue comprend les pentes précédant l'espace en culture avant la cabane. Sous le chemin, tout à droite, on repère un sentier zigzagant, certainement l'œuvre des forestiers.

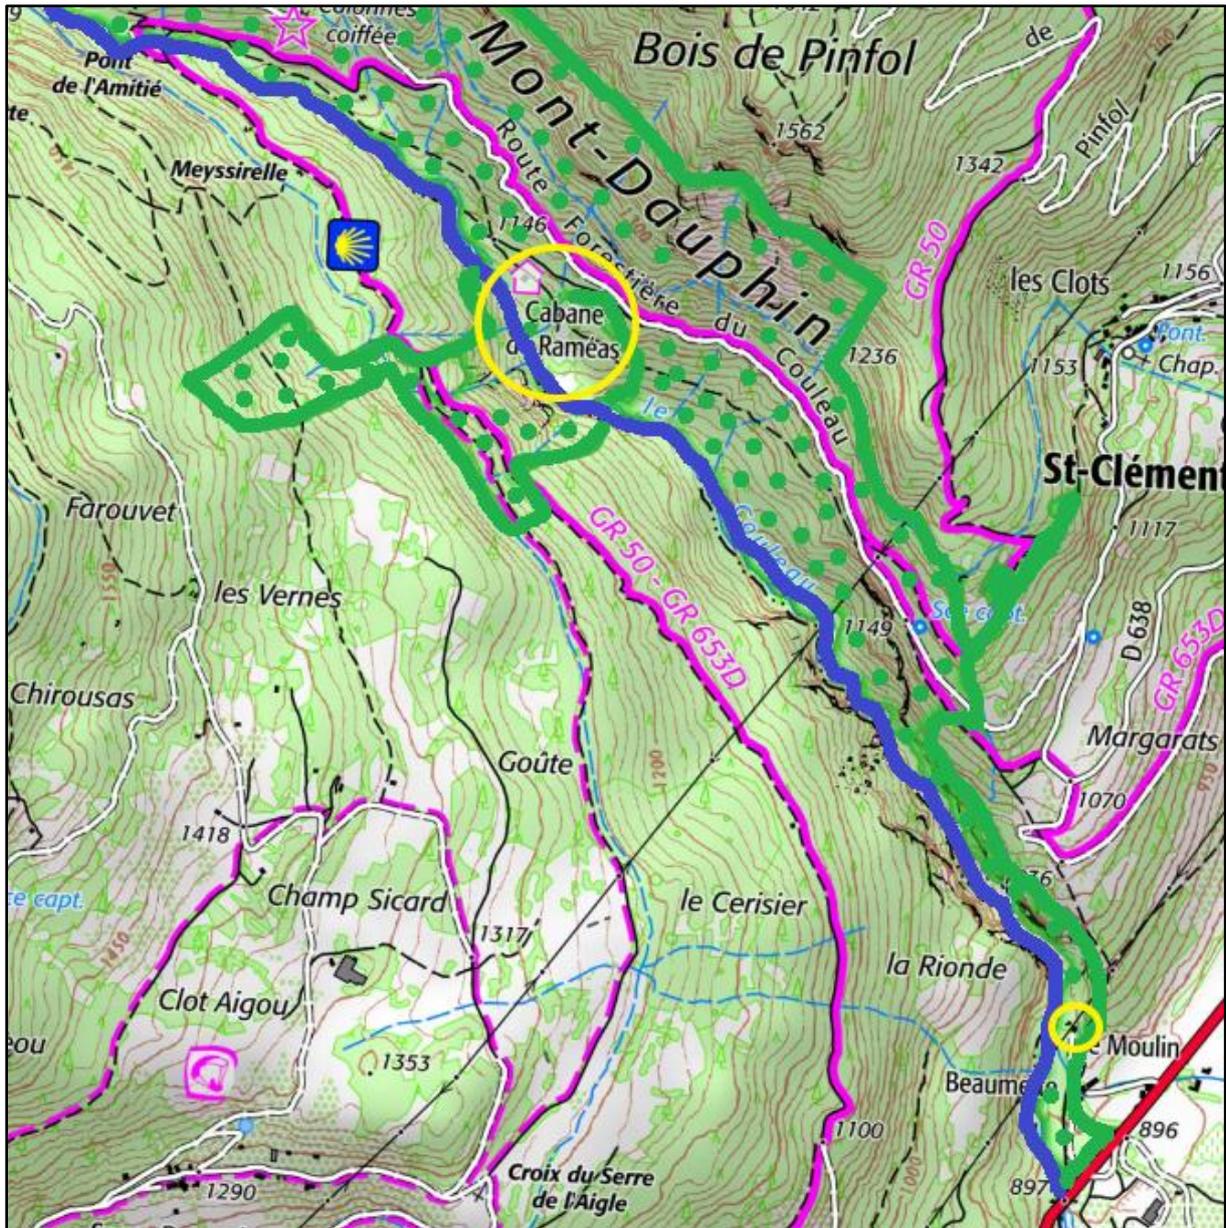
Image 28 : la cabane dans la forêt domaniale

J'ai délimité en vert la partie basse de la forêt domaniale du Couleau, c'est-à-dire du périmètre prévu pour le reboisement. Partant de la nationale, il remonte en rive gauche dans la gorge, puis prend en écharpe un dénivelé plus considérable, fait une incursion en rive droite au niveau de la cabane, s'étend bien après et bien plus haut que la colonne coiffée.
