# 80. A Réotier, remonter dans l'histoire plus récente du torrent de Saint-Thomas

Olivier Peyre, mars 2024

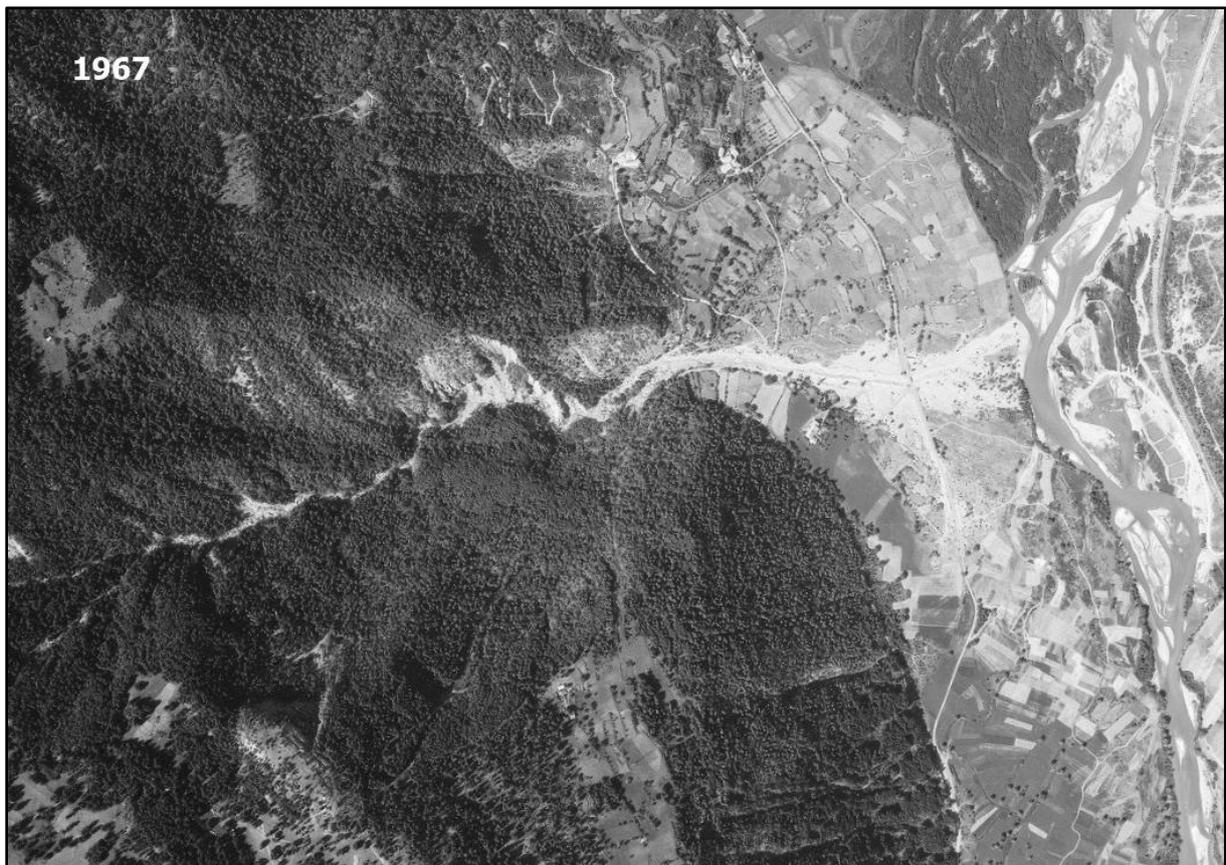
Image 1 : l'image de 1967

Sur cette image, on remarque vite que le talweg des gorges est plus visible qu'antérieurement, et surtout qu'il y a eu inondation avec dépôt de matières

minérales en amont comme en aval du pont. Plus en amont, pas mal d'eau semble parvenue du ravin du Clot. Zoom intermédiaire.

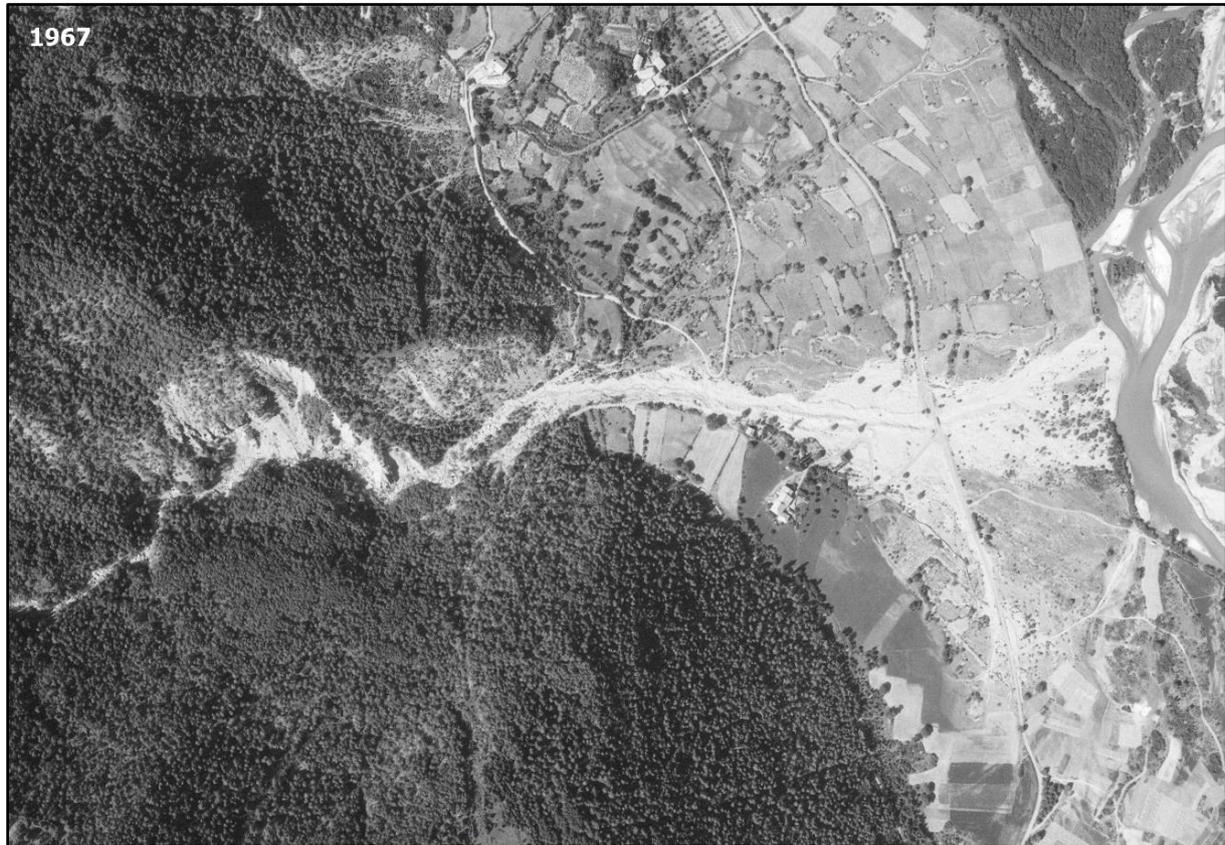
Image 2 : petit zoom sur l'image de 1967

En s'approchant, on remarque qu'il y a les deux itinéraires parallèles empruntés par la crue au sortir des gorges, puis qu'il n'y a plus d'arbres dans le lit en amont et en aval de Saint-Thomas. Et que la route descendant vers Réotier semble bien blanche.

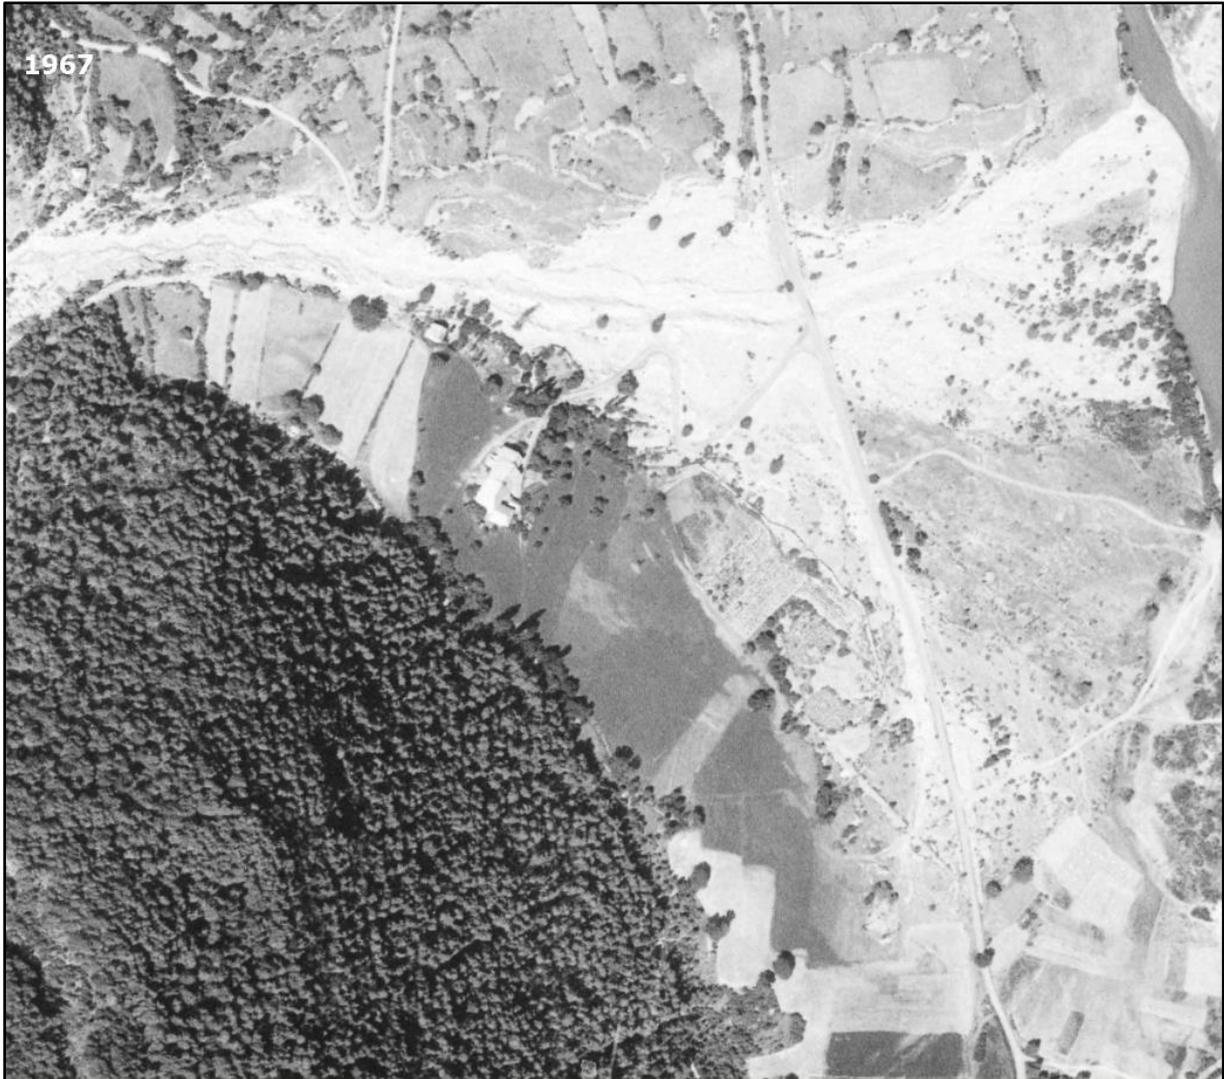
Image 3 : plus gros zoom sur l'image de 1967

En rive gauche, on voit que la crue n'est pas passée loin de l'ancien moulin, qu'elle a atteint le virage de la route des Eymards, et qu'elle a traversé sur une bonne largeur la route départementale.

En rive droite, elle est passée en limite du vieux bâtiment, elle a entouré les murs du jardin circulaire, elle n'a pas tenu compte de la présence du chemin d'accès à Saint-Thomas, elle a longé le long mur plus en aval, et est parvenue jusqu'aux premiers champs de la plaine.

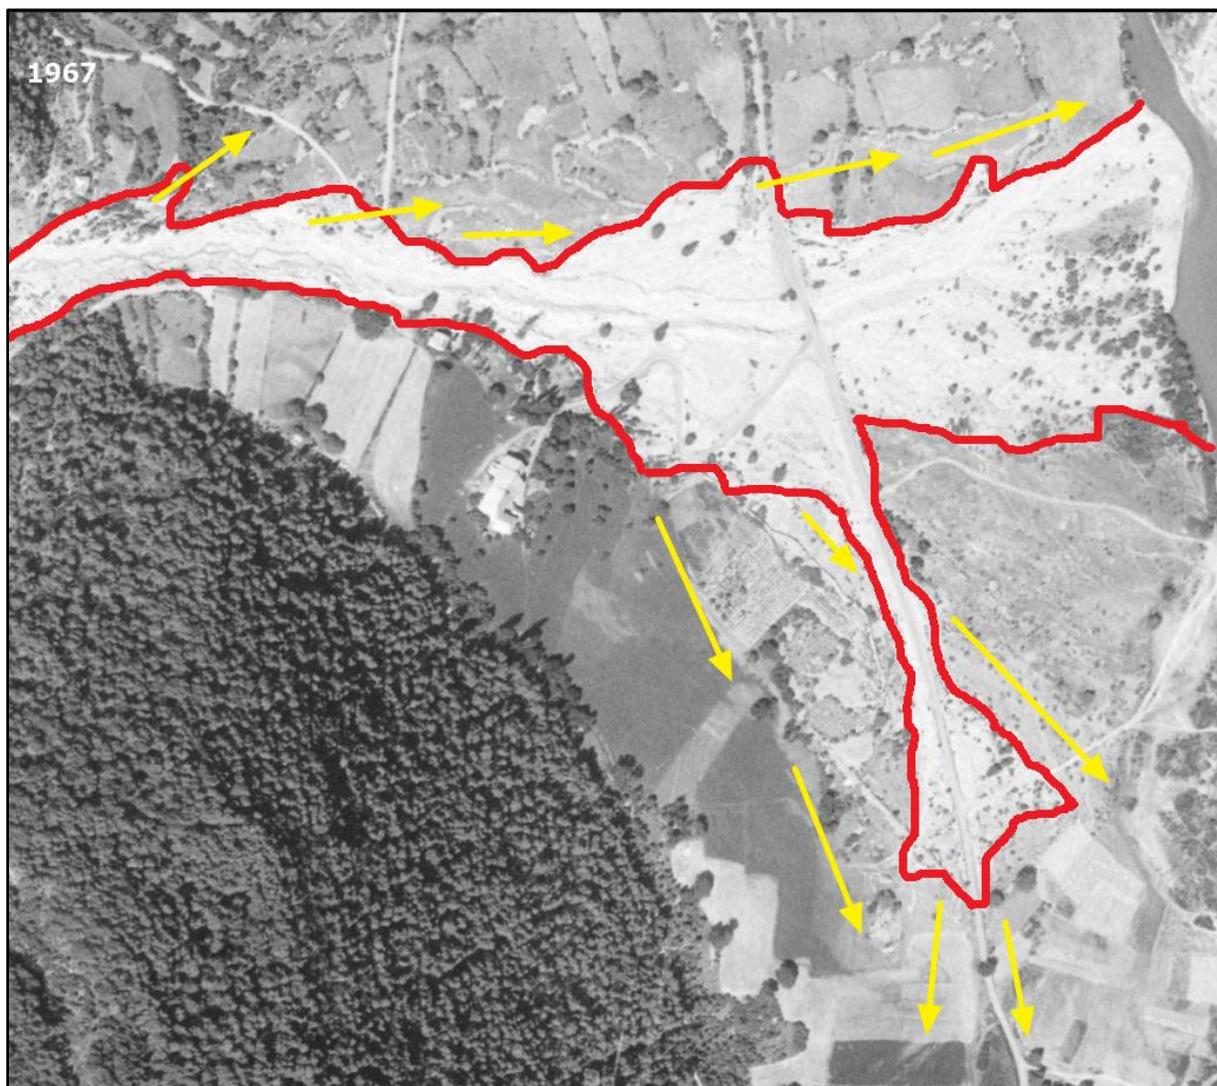
Image 4 : la crue des années 1960

J'ai circonscris en rouge les espaces les plus clairs, directement impactés par les inondations (probablement de 1963), ce qui montre que l'accès routier au hameau a été coupé, comme d'ailleurs la route départementale reliant les deux communes. Si le hameau a bel et bien été menacé, la crue a choisi de se répandre davantage en rive droite, et cette habitude explique toutes les protections auparavant recensées. Les flèches jaunes donnent les sens des écoulements de l'eau lorsqu'elle ne transporte plus de matières pondéreuses.

Cette photo aérienne ayant été prise bien après la crue, la société a réagi en curant le lit du torrent avec des engins et en rehaussant les berges principalement en amont du pont, mais aussi sur une plus courte distance en aval. Quant aux gabions en amont, ils ont disparu lors de la crue, ne tenant pas le choc. Dans quel état a dû se retrouver le pont !

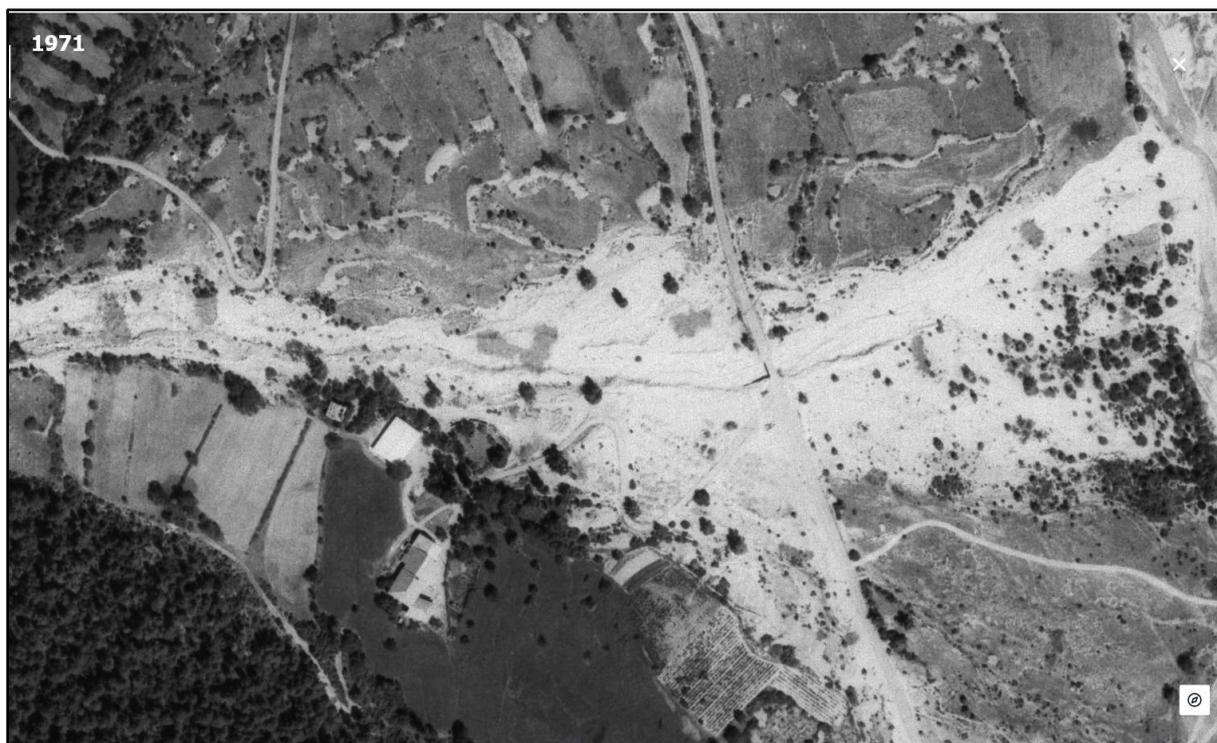
Image 5 : l'image de 1971

Il y a un demi-siècle, au début des années 1970 rien ne semble plus bouger, les marques de la crue sont toujours là, même si les arbres les plus proches de la Durance sont les seuls à faire bosquet. Le pont étroit paraît être à voie unique et renforcé par un court mur amont perpendiculaire.

Mais il y a un nouveau bâtiment, une bergerie, et c'est fondamental : depuis combien de générations n'avait-on plus construit dans ce quartier ? Elle a été édifiée en limite de ce qui avait été déposé par le torrent, c'est un peu la réponse symbolique de l'homme à la crue : je n'ai pas peur de toi, j'ai confiance en l'avenir, mon avenir demeurera ici.

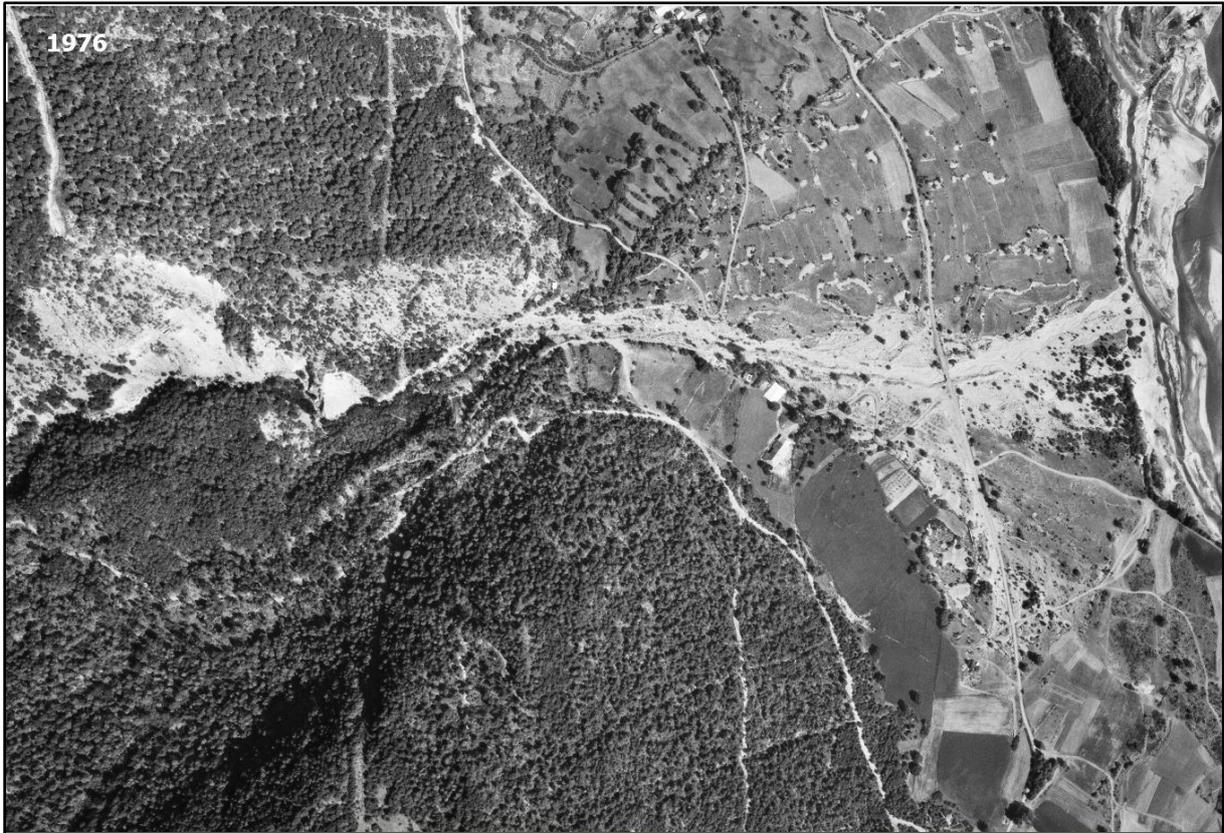
Image 6 : l'image de 1976

Comme toujours l'œil est attiré par ce qui est nouveau parce que cela marque le paysage. Traces d'adduction d'eau dans les prés et en bordure, pistes forestières et agricoles, nouveaux cheminements vers la rivière pour les estivants, bâtiment de bergerie indépendante à Saint-Thomas.

L'œil a plus de mal pour voir ce qui s'efface, des éléments du passé devenus obsolètes comme le moulin au toit percé ainsi que la vieille construction près du torrent. Les vignes ont été arrachées. Quant au paysage du cône côté Saint-Crépin, cultive-t-on encore les petites parcelles comme il n'y a pas si longtemps ?

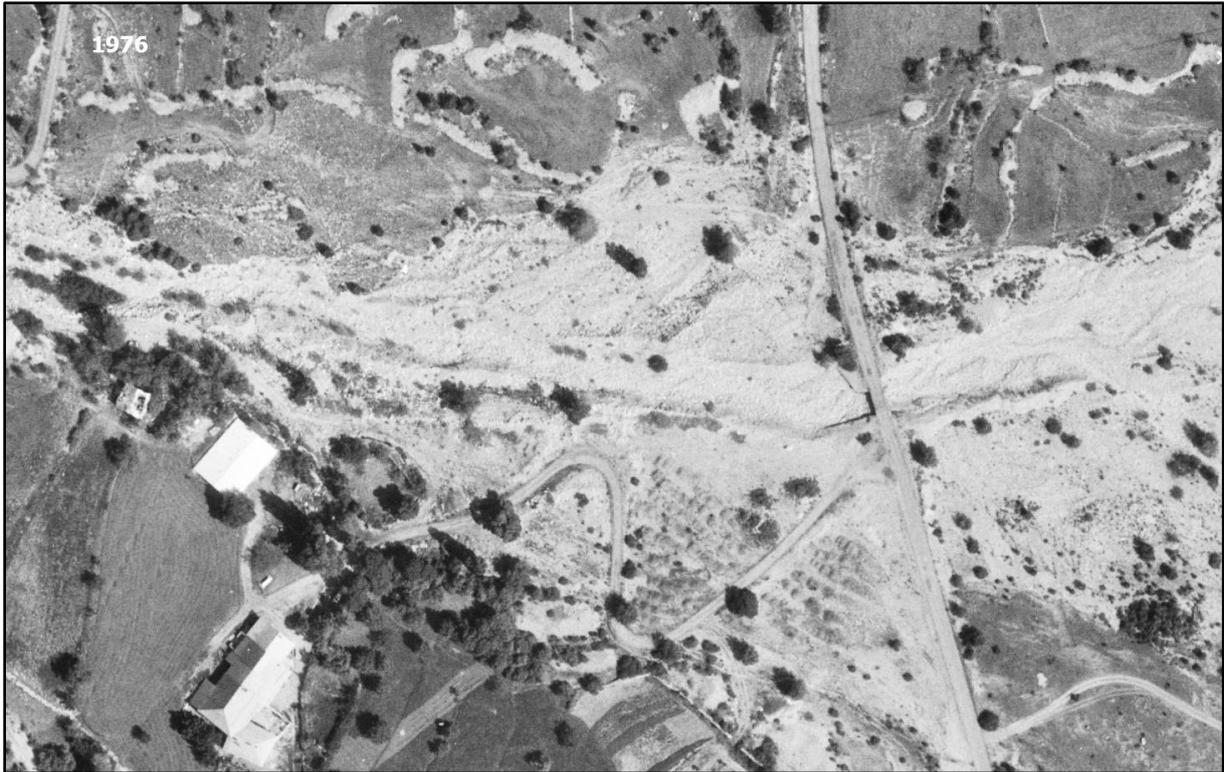
Image 7 : l'image zoomée de 1976

La rive gauche amont du pont semble également renforcée. Ce qui frappe ici, c'est qu'il faut vivre quotidiennement avec le souvenir et le paysage laissé par la crue une douzaine d'années après, en le voyant et en le traversant chaque jour.

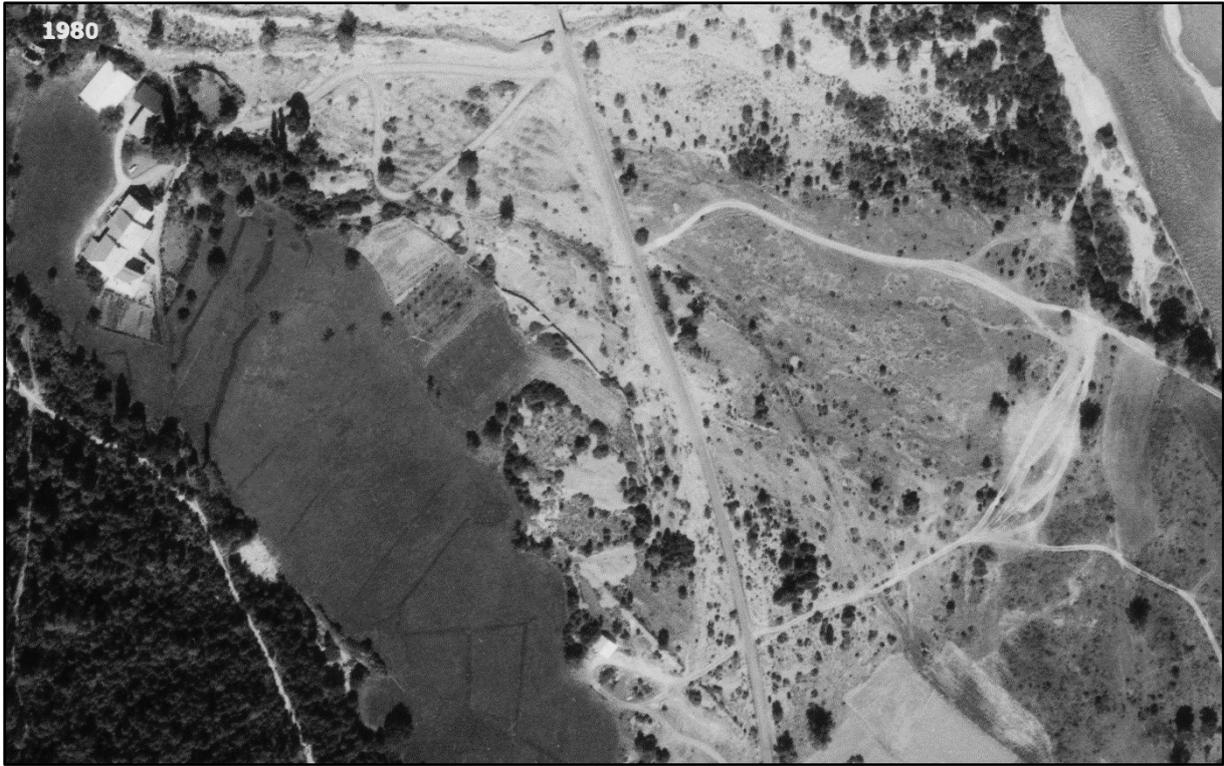
Image 8 : 1980, naissance de quelque chose

Développement de constructions entre le hameau et la bergerie alors que le toit du vieux bâtiment est complètement écroulé. Une route plus directe entre le pont et le hameau vient apporter un raccourci commode.

Plus en aval, les broussailles et les ruines de la chapelle ont été enlevées, elles devaient gêner tracteur et engins agricoles, là aussi il y a une symbolique. Un nouveau bâtiment probablement en structure légère est établi tout en bas de l'image, derrière le mur rectiligne. Le début d'une aventure ?

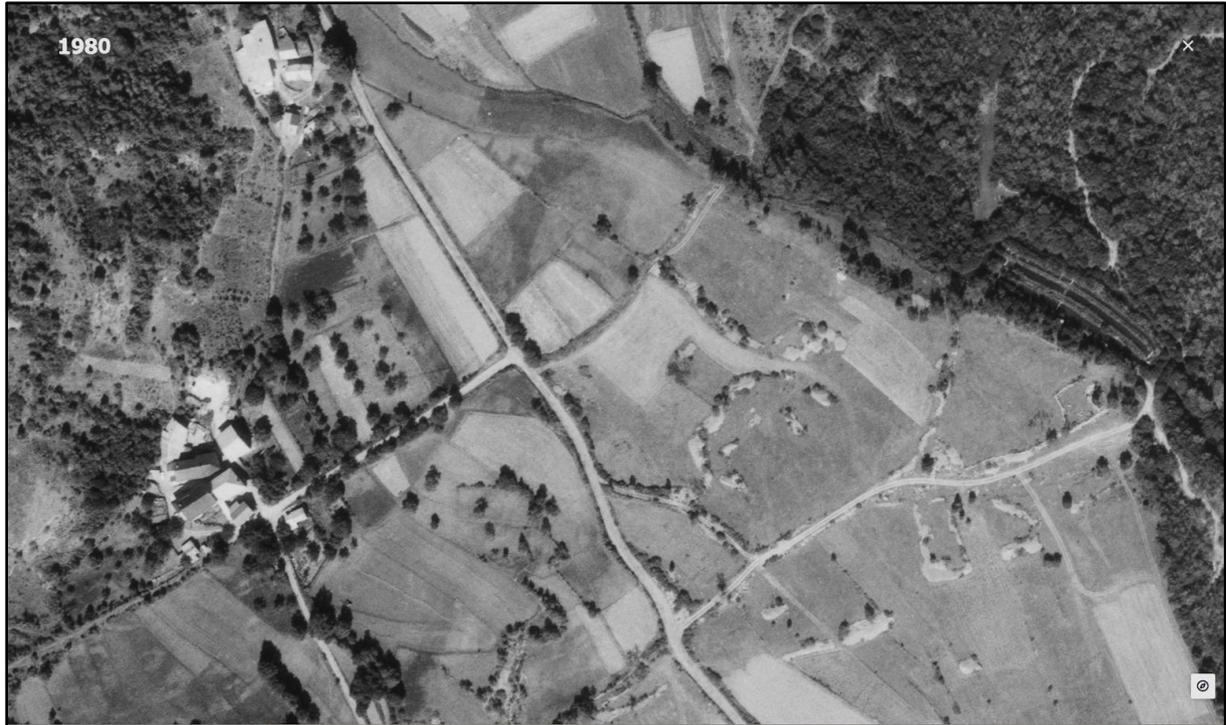
Image 9 : l'autre rive en 1980

De l'autre côté du torrent, les hameaux des Ponces et des Césarès. Certains champs sont cultivés ou à l'arrosage, d'autres non. Tout à droite, en bordure de ripisylve, probablement la création d'une pisciculture.

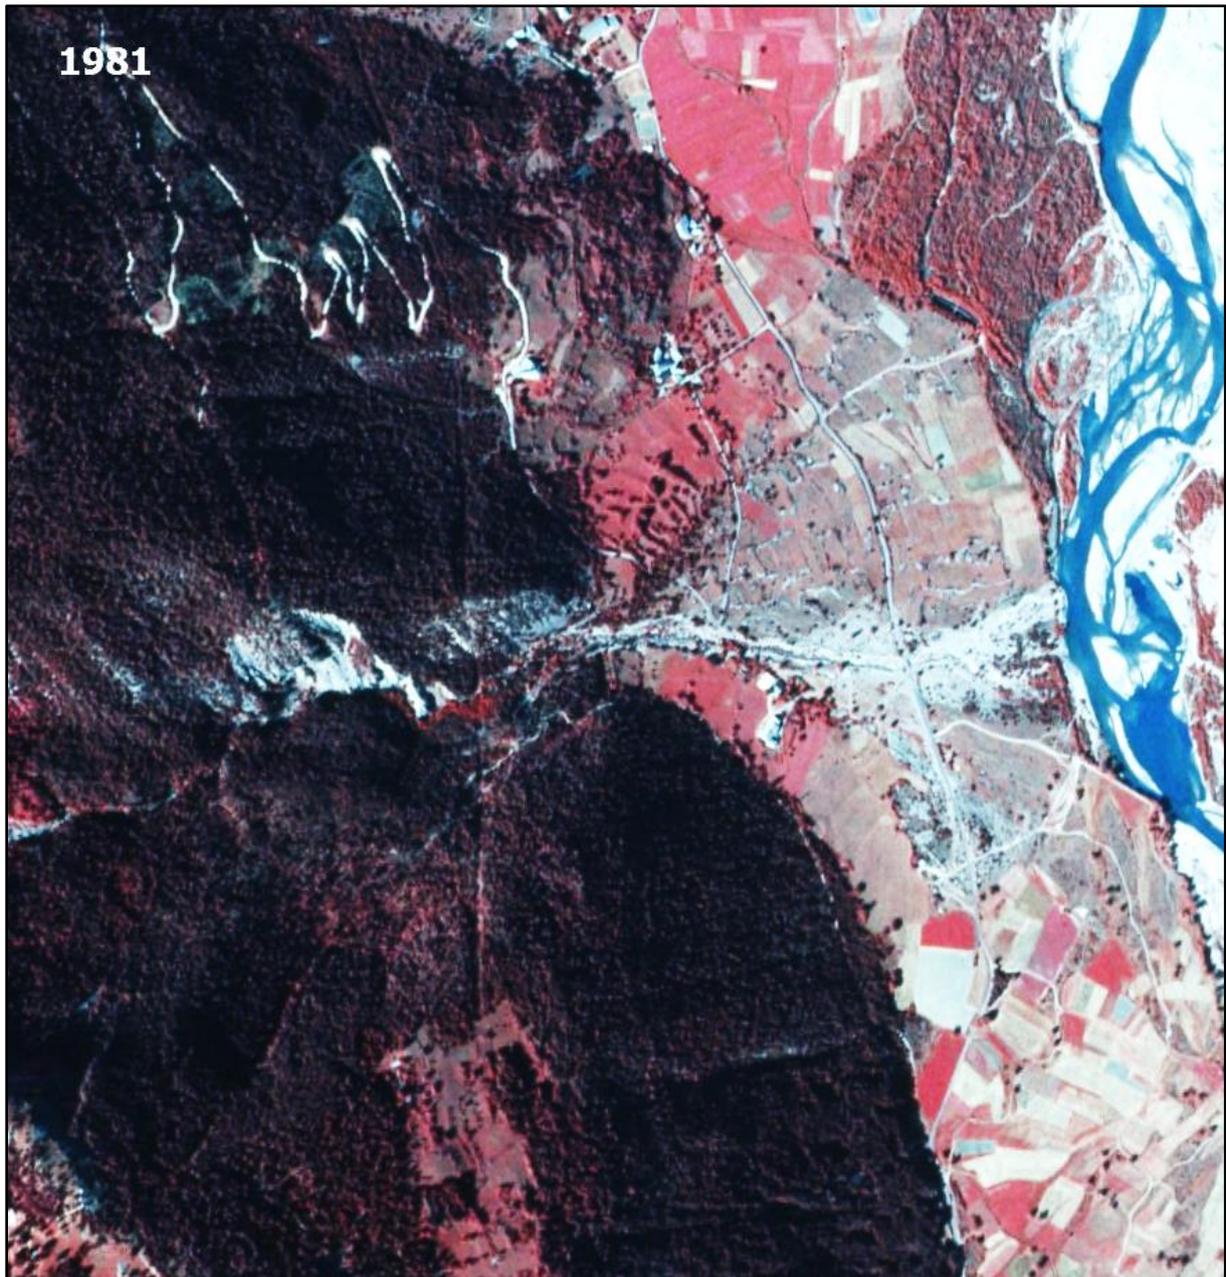
Image 10 : le cône en fausses couleurs

Une photo pour remettre le torrent dans son contexte géographique : les gorges et la montagne qui se termine de manière abrupte, les prés à l'arrosage bien rouges définissant deux quartiers distincts débiteurs de l'eau du torrent, et les tresses de la Durance d'un bleu éclatant.

Et au milieu, les stigmates de la crue des années 1960, plus de quinze ans après.

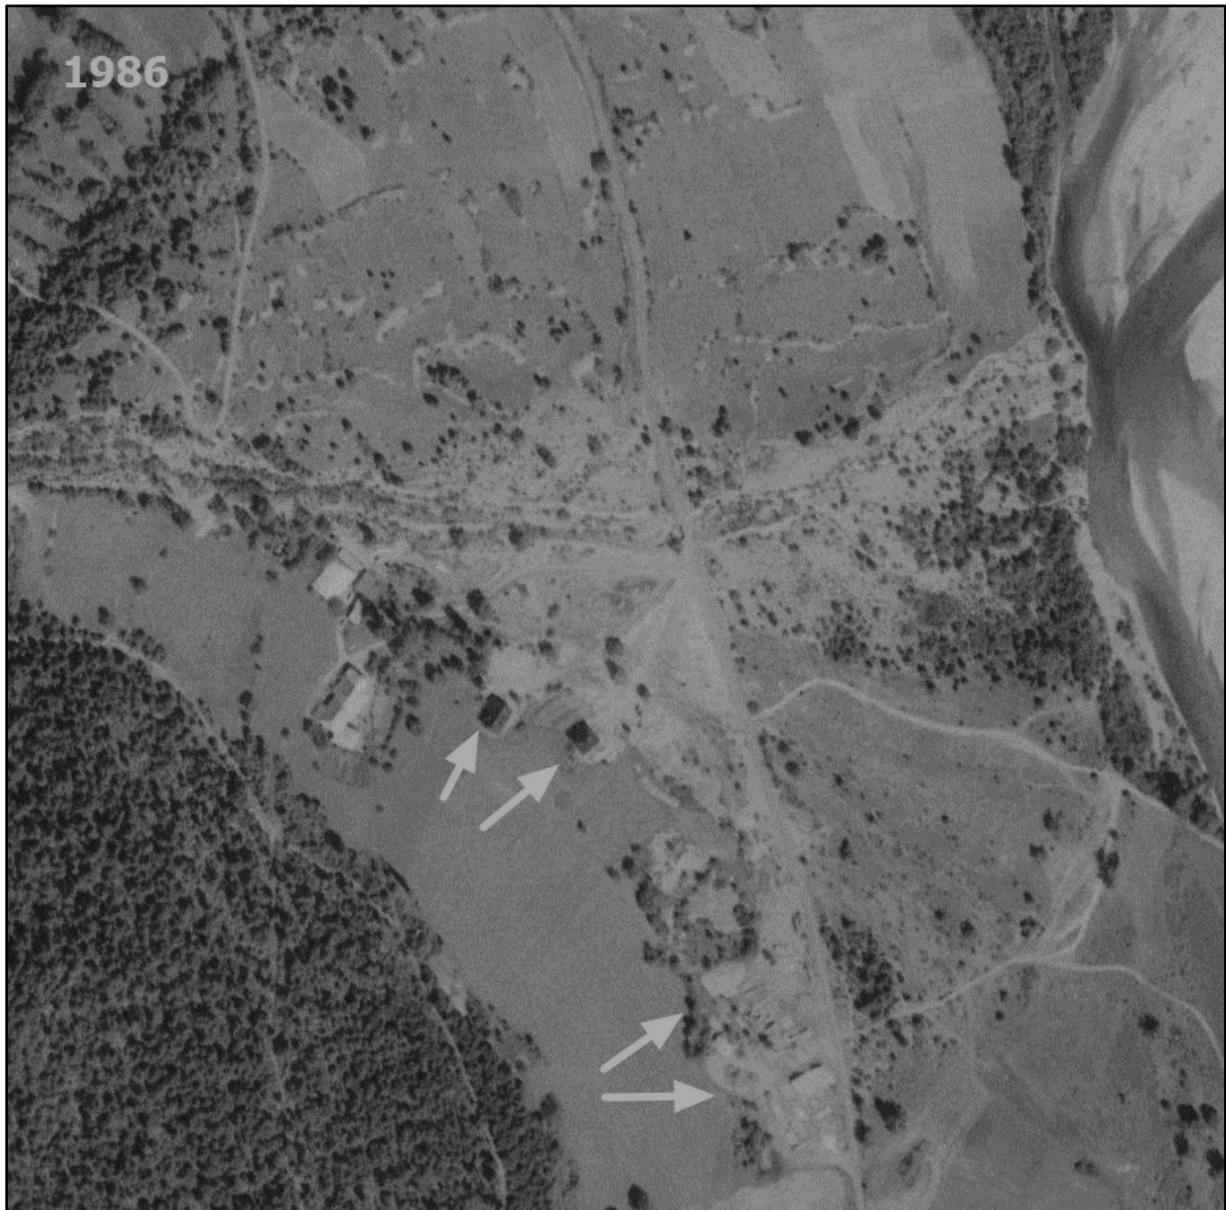
Image 11 : 1986, développement de Saint-Thomas

Une photographie surexposée difficile à reprendre pour y voir clair, c'est pourquoi j'ai placé des flèches. Dans les années 1980 le mouvement s'accroît : création de deux habitations sous le hameau historique et développement d'une entreprise. Un gain de vitalité sur le cône ?

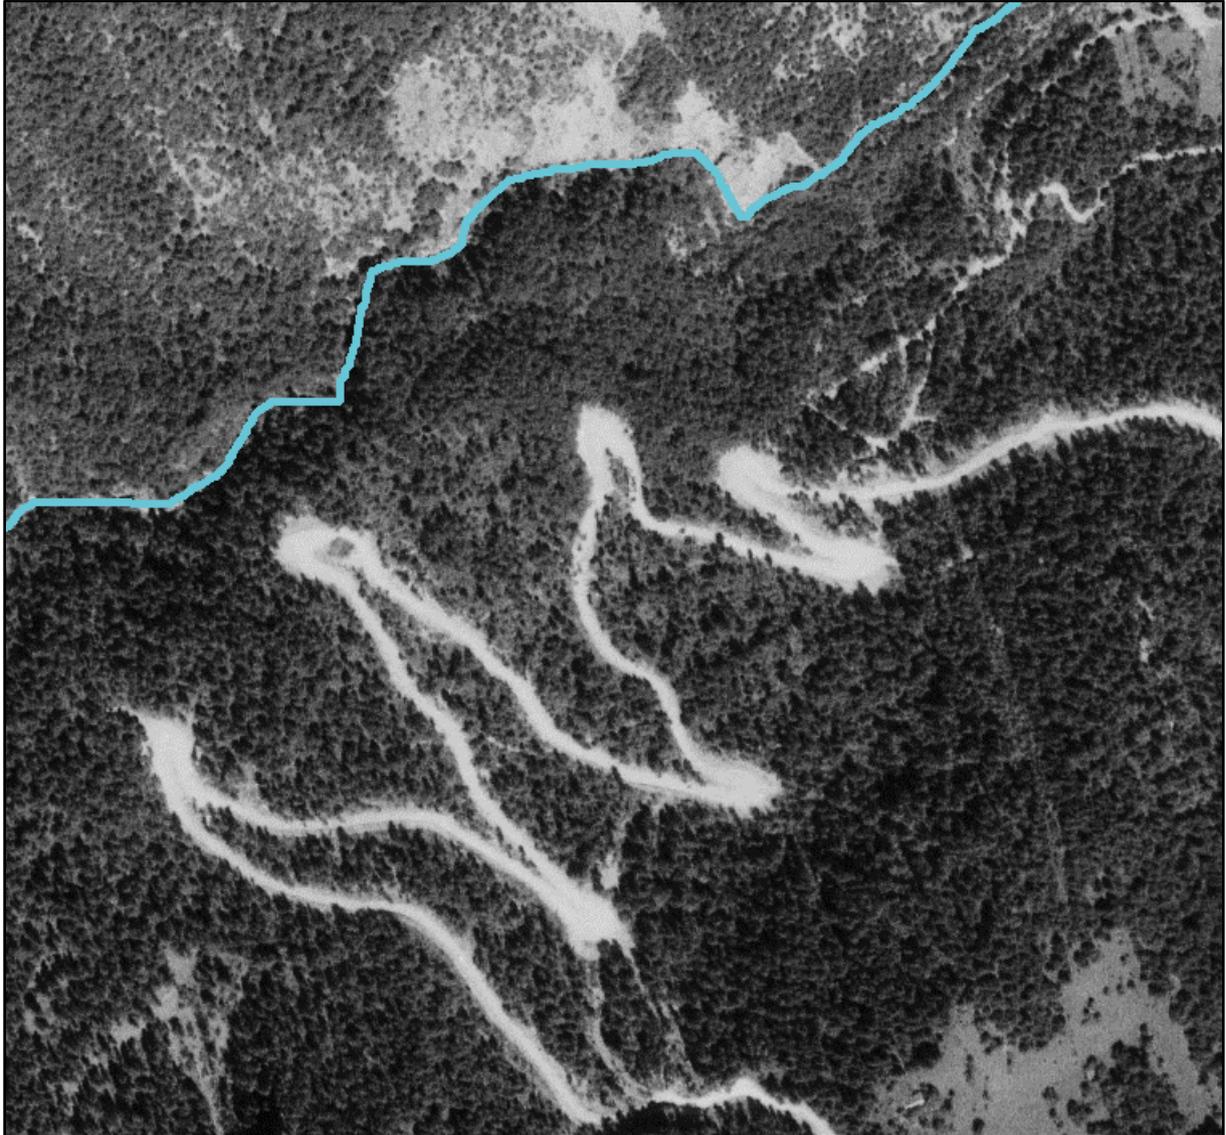
Image 12 : 1988, évolution du contexte

1988, la construction d'une piste forestière dans la combe du torrent de Saint-Thomas est terminée. C'est l'expression de la force mécanique par excellence, avec un impact sur le milieu inconnu jusque-là, en sachant que la piste montant aux Preyts date des années 1930. Et que la nature est résiliente.

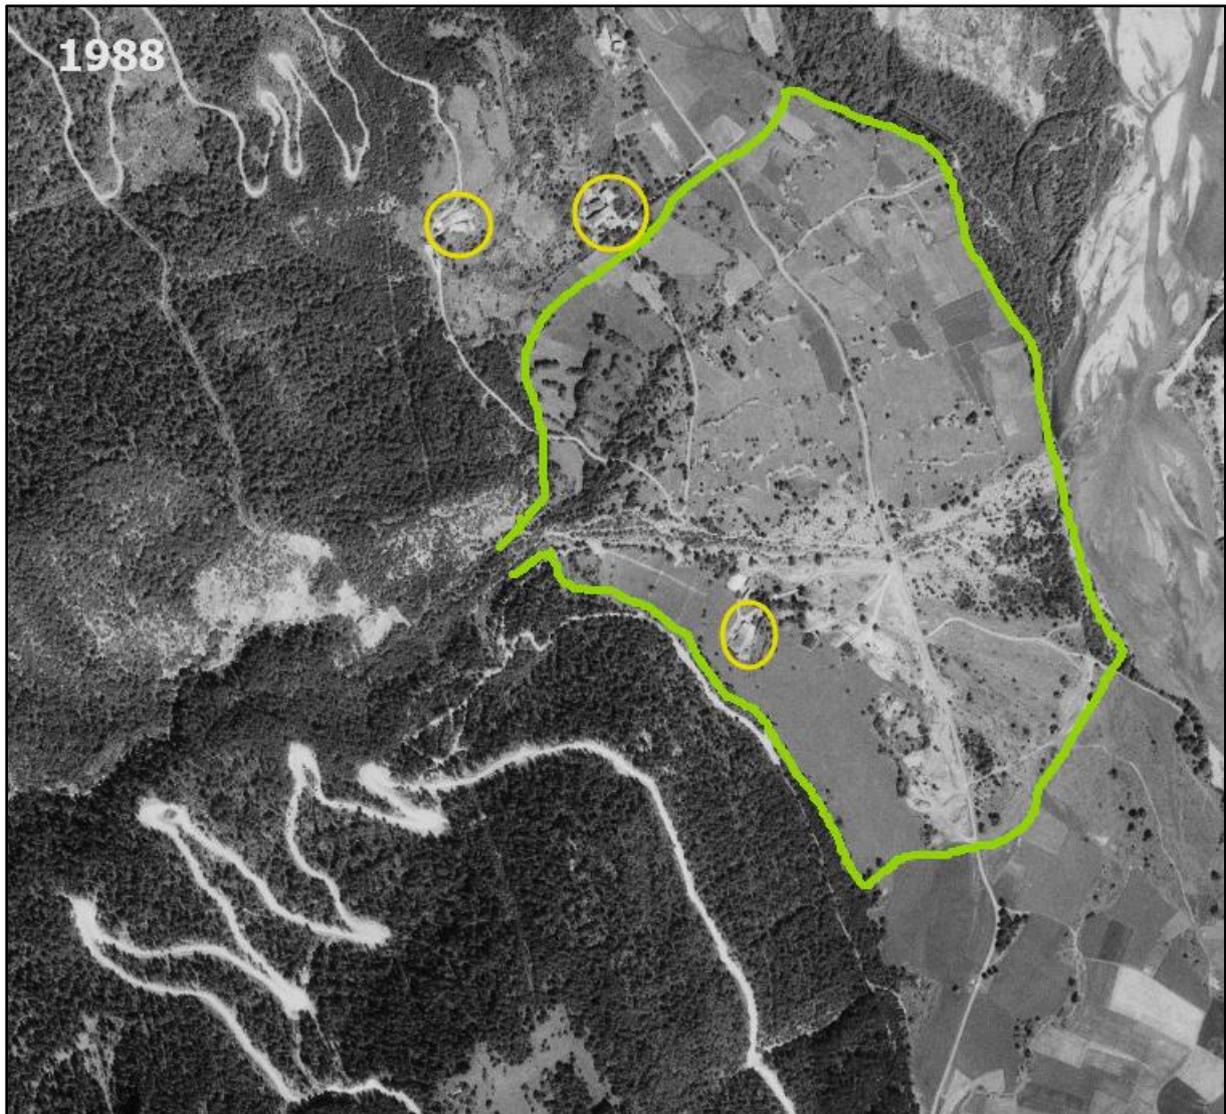
Image 13 : fin des années 1980, évolution du contexte

Les hameaux cerclés de jaune, et en vert le périmètre du cône dans sa plus grande extension.

Cette image de la fin des années 1980 montre autre chose, la disproportion entre notre sujet d'étude et les changements liés à l'emploi de la force mécanique. Poursuivre la connaissance de l'évolution du cône de déjection du torrent de Saint-Thomas nécessite de prendre en compte les mutations à plus grande échelle, ne serait-ce que l'aérodrome voisin, l'exploitation de granulats et la zone d'activité de l'autre côté de la Durance, le Plan d'eau d'Eygliers et plus généralement le développement du tourisme avec les stations de ski.

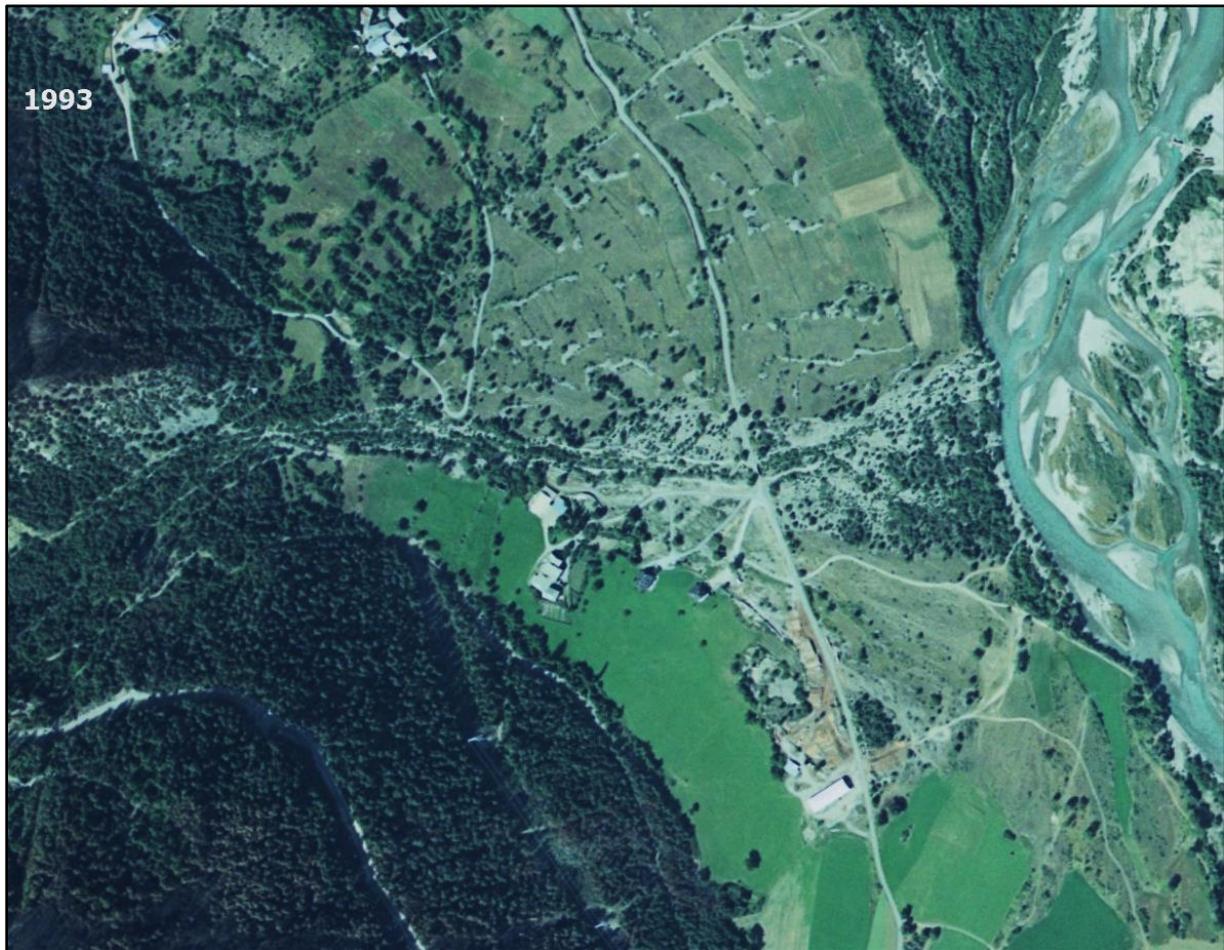
## Image 14 : retour à la normale ?

Une première image couleur du cône du torrent de Saint-Thomas, c'était il y a trente ans, avec les prés bien verts de Saint-Thomas, la construction d'un bâtiment pour l'entreprise qui a pris place dans sa partie la plus en aval, les arbres qui poussent dans le lit du torrent ainsi que dans la partie haute, et le passage d'une nouvelle ligne électrique haute tension en amont du hameau puis entre ceux de la rive gauche. La taille de la bergerie a quasi doublé.

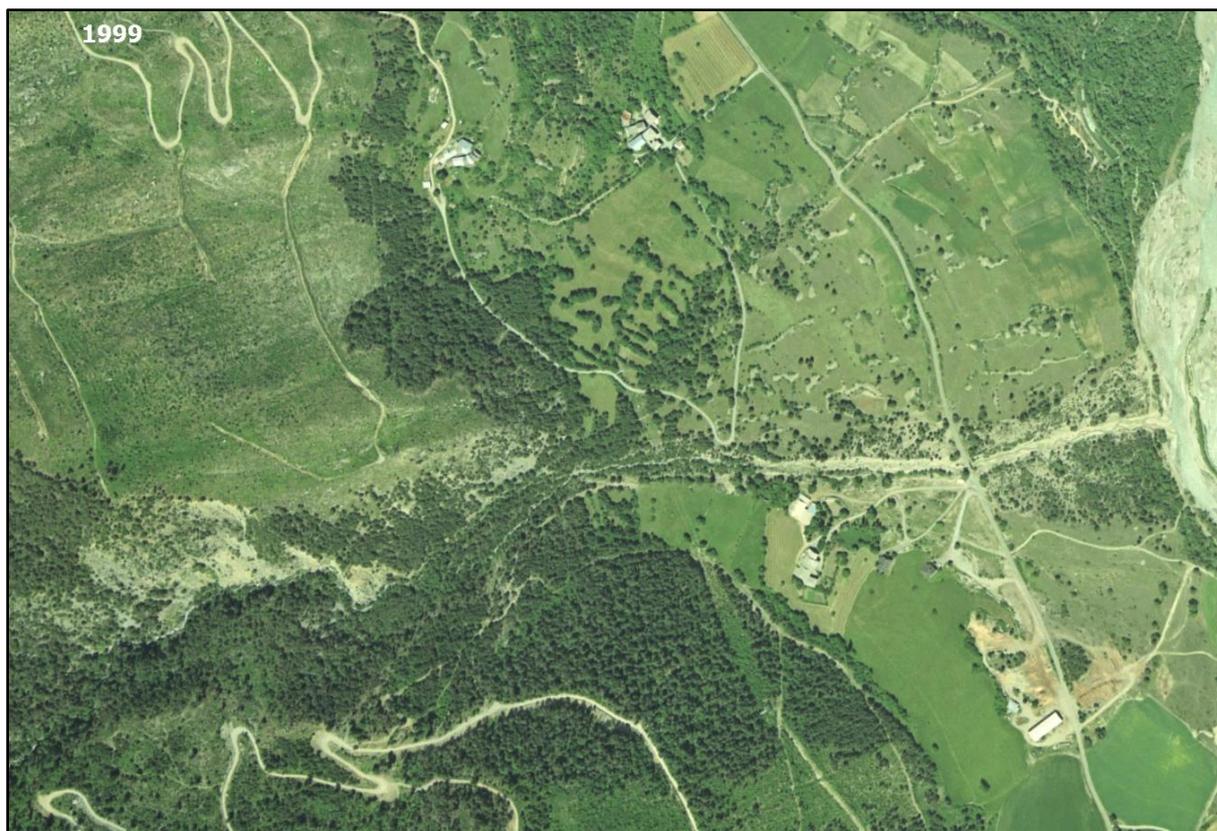
Image 16 : après l'incendie

A la fin des années 1990 les espaces incendiés ont été nettoyés, probablement en vue d'un reboisement. Plus bas, l'entreprise travaillant le bois continue son développement, et le torrent de Saint-Thomas vient d'être curé, sa partie basse est donc rectiligne depuis un quart de siècle. Il y a un abri clair près du pont.

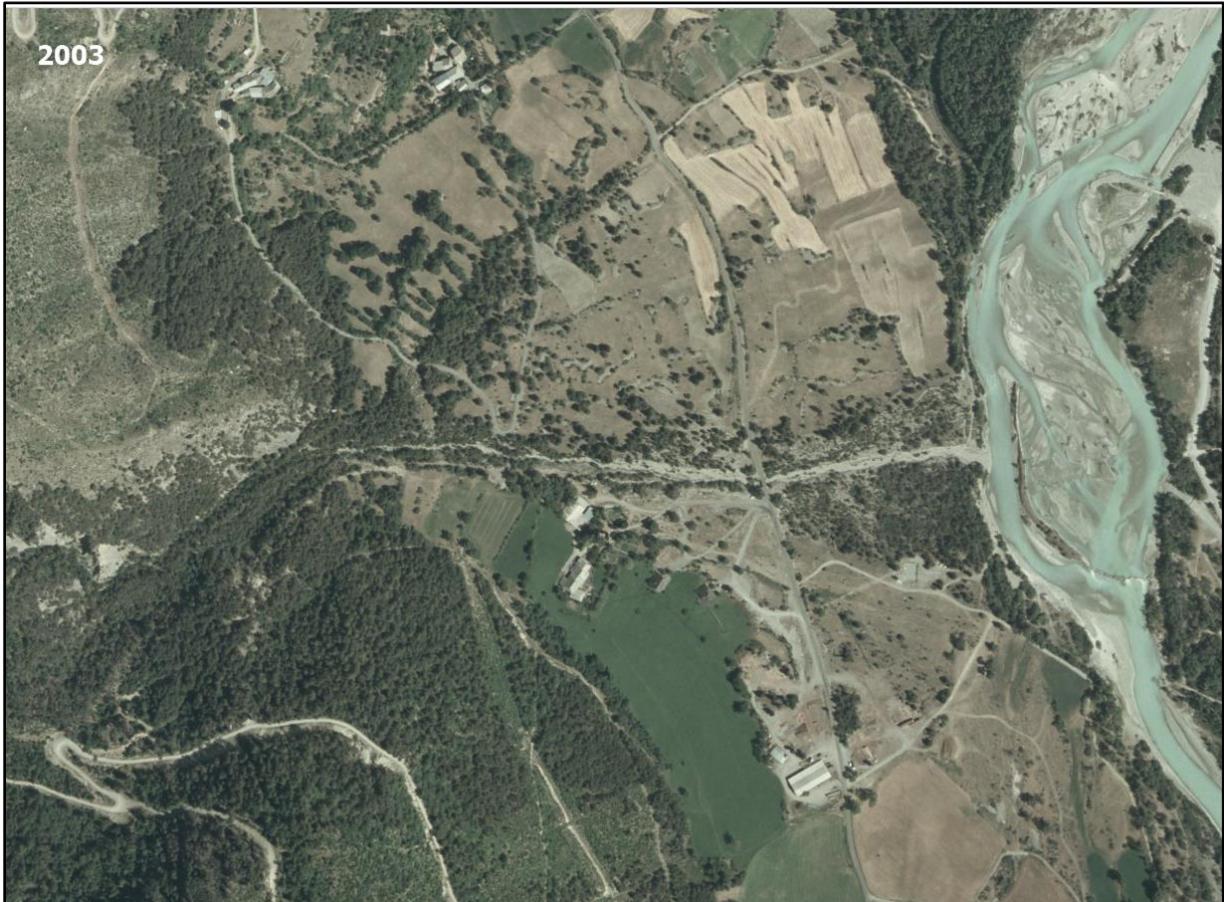
Image 17 : au début du troisième millénaire

2003, l'année de la grande sécheresse, la Durance en ce mois de juillet fait pâle figure. Le torrent coule-t-il ? En tous cas les prairies de Saint-Thomas sont bien vertes. Le cône comprend désormais plusieurs types d'espaces : l'inculte, le moissonné et les prés, certains d'ailleurs bien secs du côté des Ponces. Le contact du torrent avec la rivière se fait désormais dans un bois. Une station d'épuration est réalisée côté Réotier.

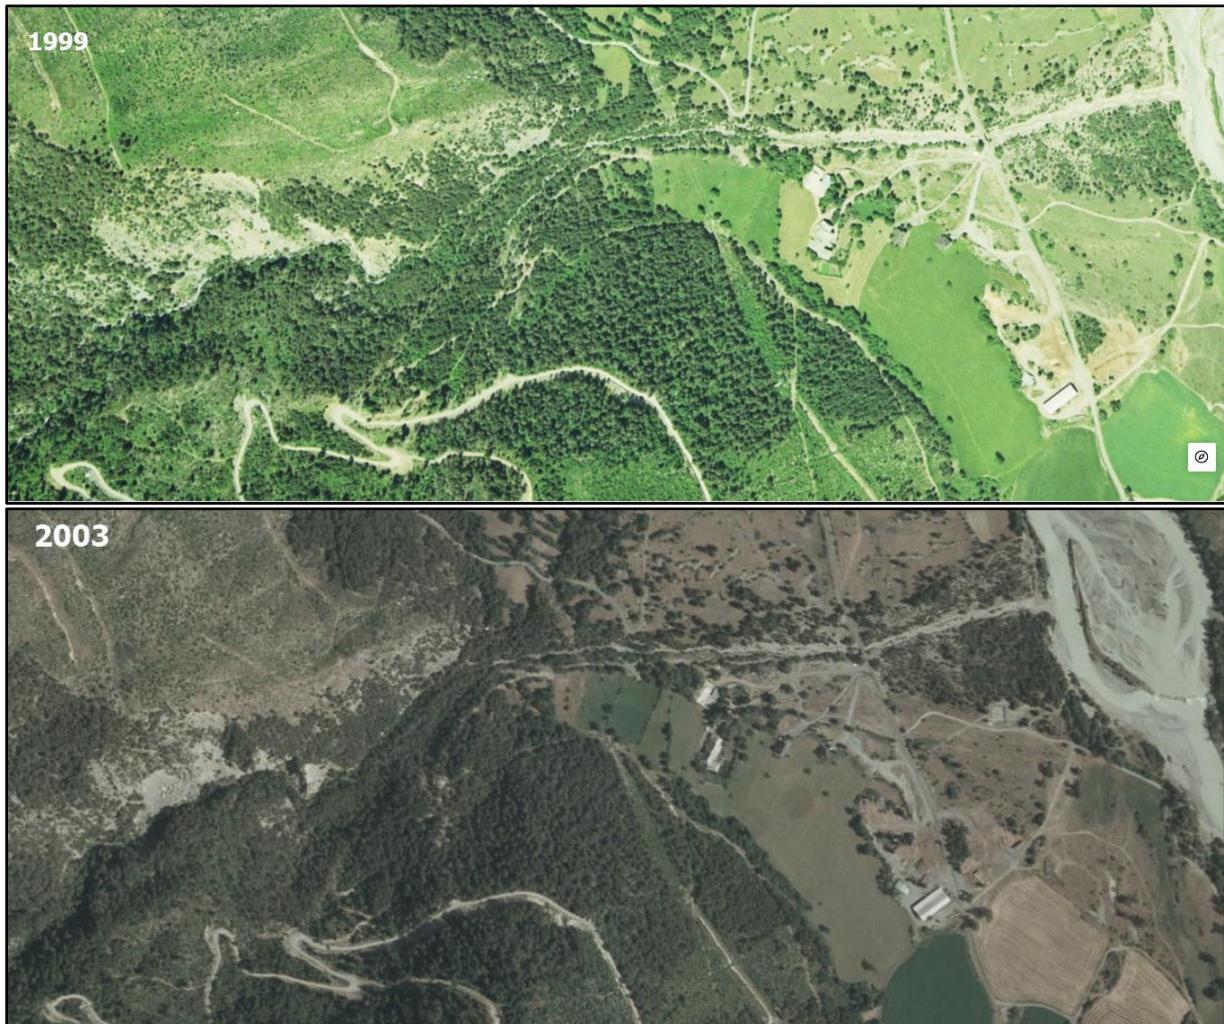
Image 18 : l'heure de la devinette

Qu'est-ce qui change d'une image à l'autre ? A gauche dans les gorges, une partie rocheuse du versant s'est effondrée. La partie détachée est comparable à la taille de l'entreprise et se retrouve au fond de la combe. Cela fera des matériaux à transporter pour les futures crues.
