# 80. A Réotier, remonter dans l'histoire plus récente du torrent de Saint-Thomas

Olivier Peyre, mars 2024

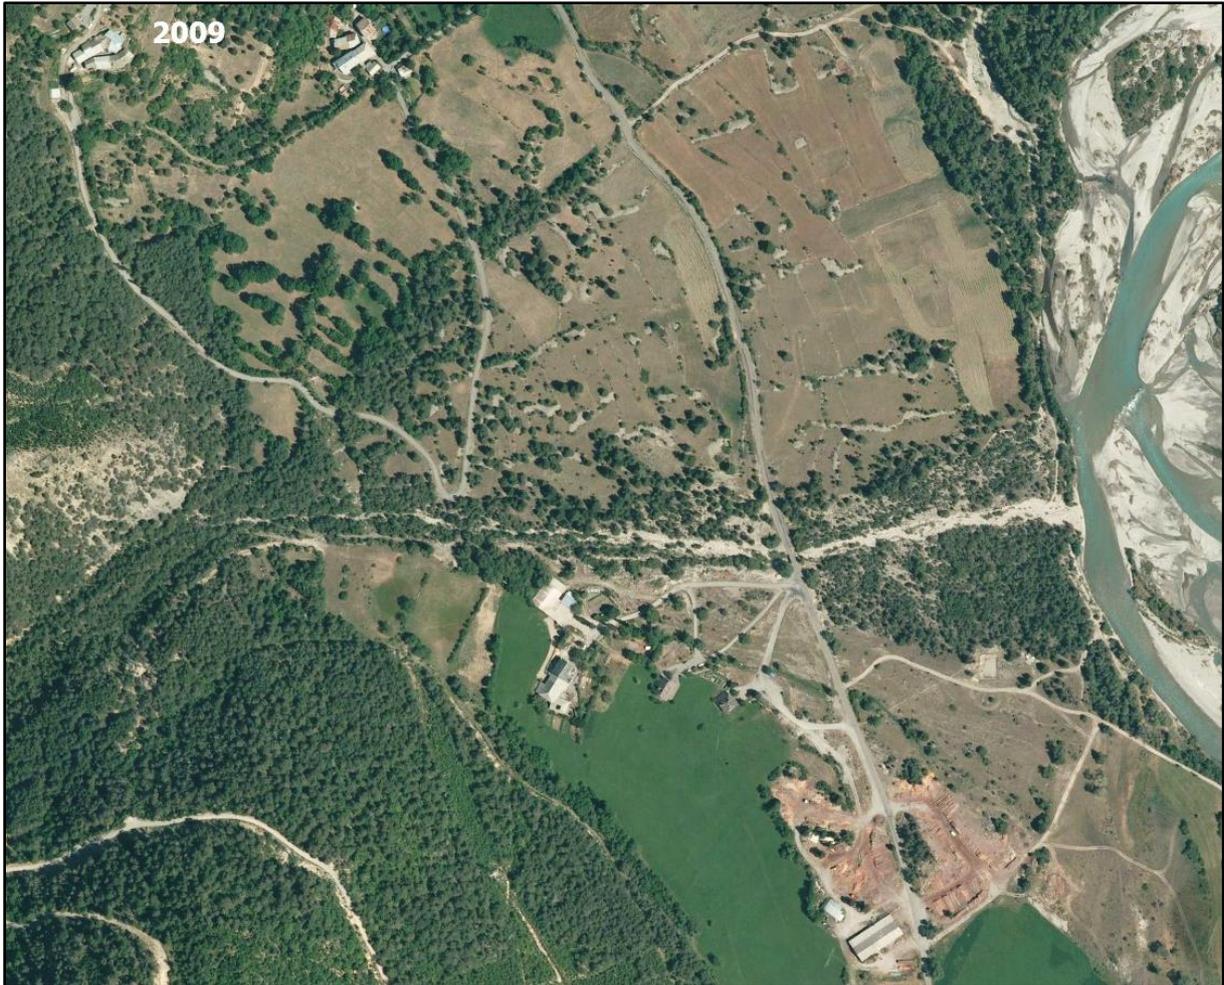
Image 19 : 2009, le vert et le brun

La différence spectaculaire entre l'irrigation et les terrains laissés tels quels. L'espace vivant et exploité, l'espace fossilisé issu du passé, l'un chevauchant l'autre et utilisant l'autre.

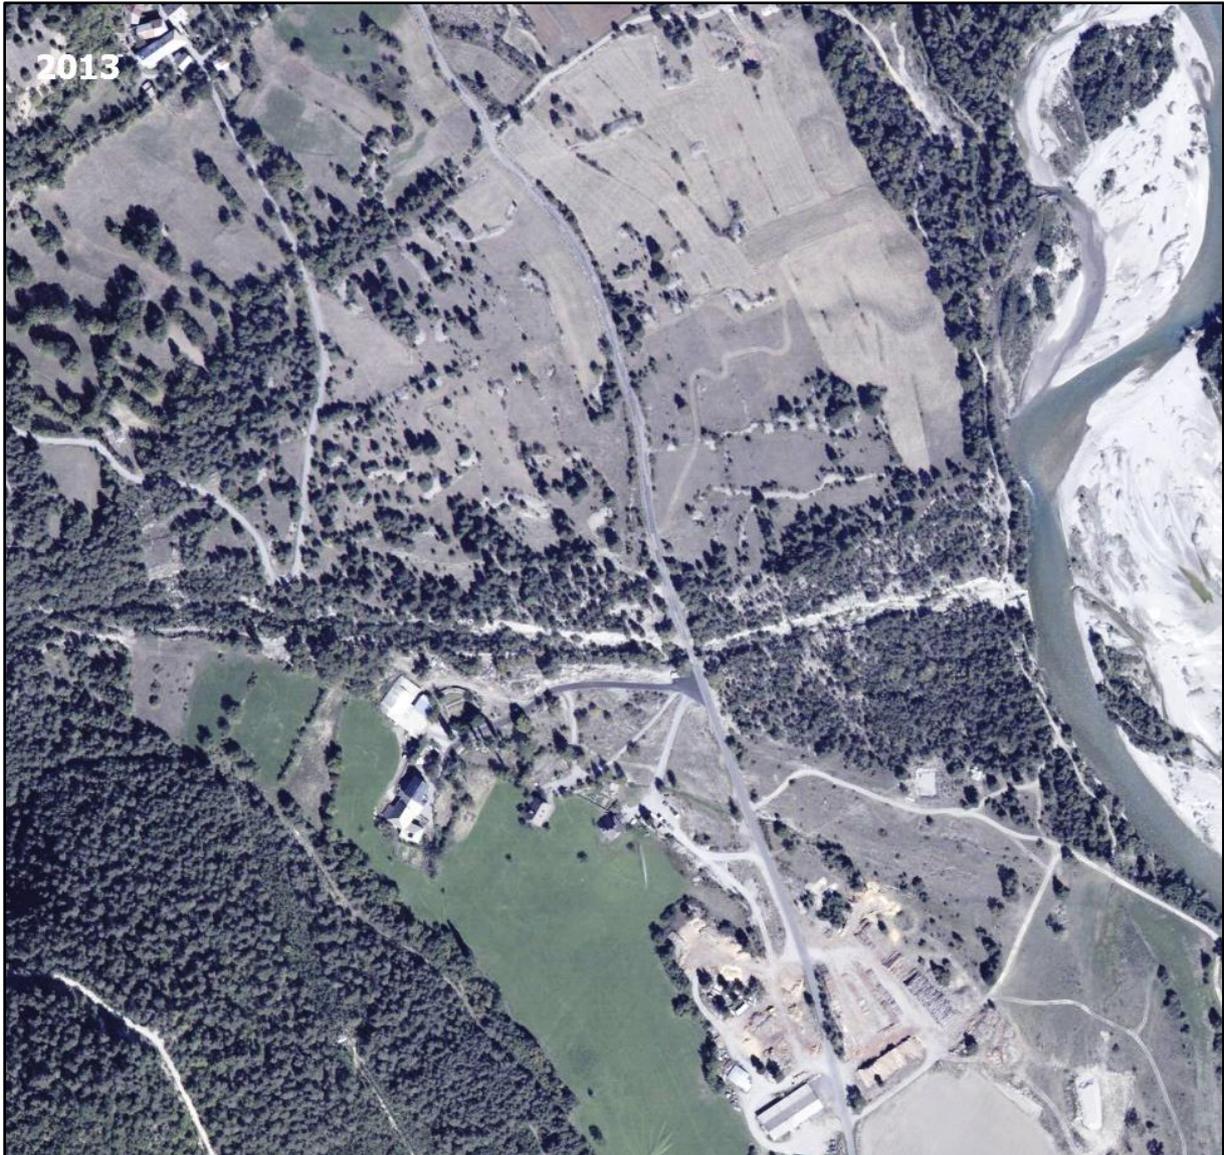
Image 20 : 2013, qu'est devenue l'unité du cône ?

Cinquante ans après, tout le lit du torrent impacté par la crue des années 1960 est maintenant boisé, et même davantage, à l'exception de l'accès au hameau historique, dont la route vient d'ailleurs d'être regoudronnée. Ce couloir forestier allant s'élargissant coupe l'unité visuelle du cône.

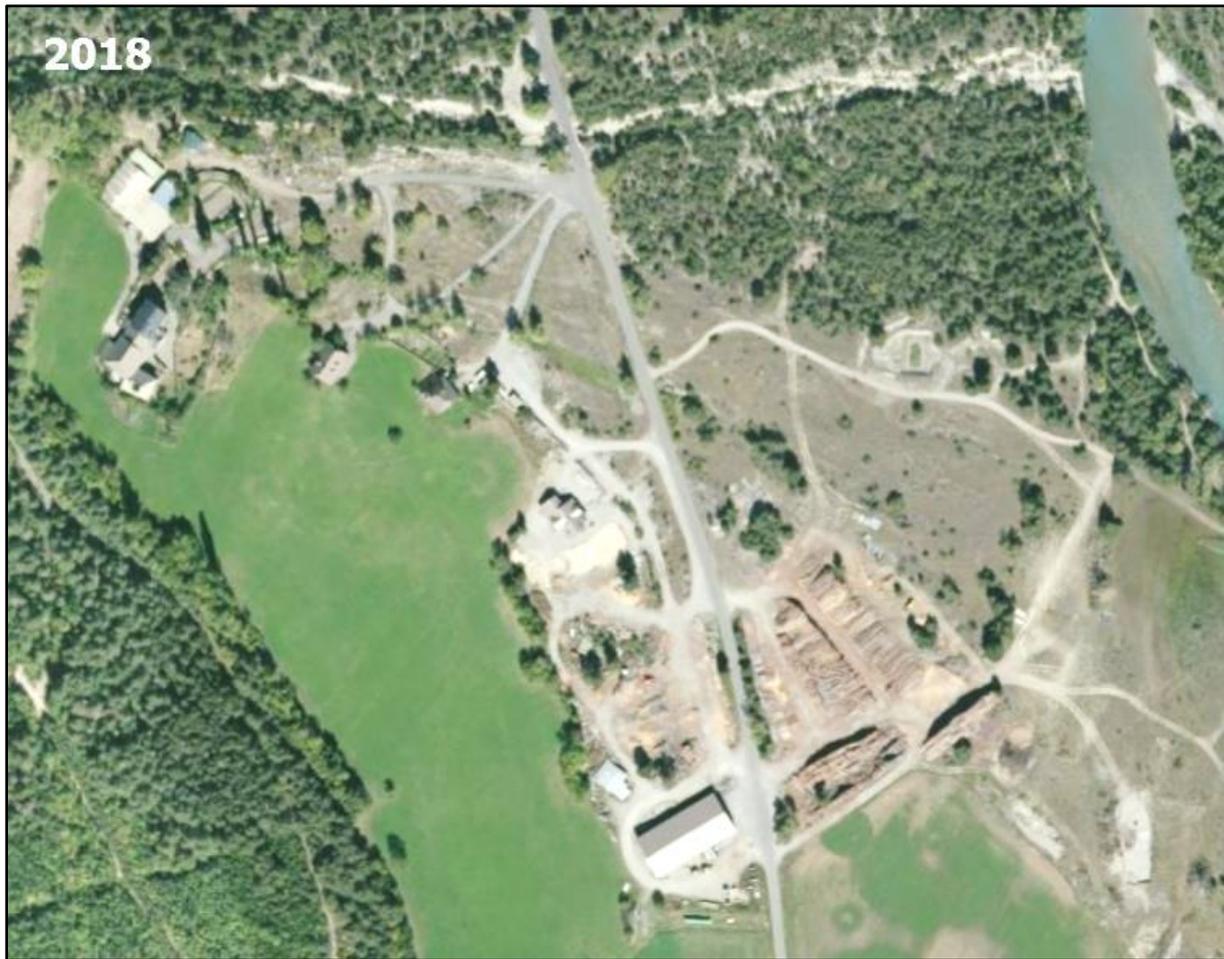
Image 21 : 2018, une nouvelle maison apparaît

Cette photographie n'est autre que l'image Géoportail de 2018. Elle montre deux choses : la réalisation d'une maison entre le hameau et l'entreprise, dans l'enceinte de l'entreprise, et suite à un incendie, la modification du bâtiment d'atelier avec un toit qui n'a plus que deux pentes.

Mais aussi probablement l'élargissement du pont ainsi que la réalisation d'un cheminement continu en bordure de Durance avec la mise en place d'une passerelle sur le torrent. Anticipation de la voie verte ?

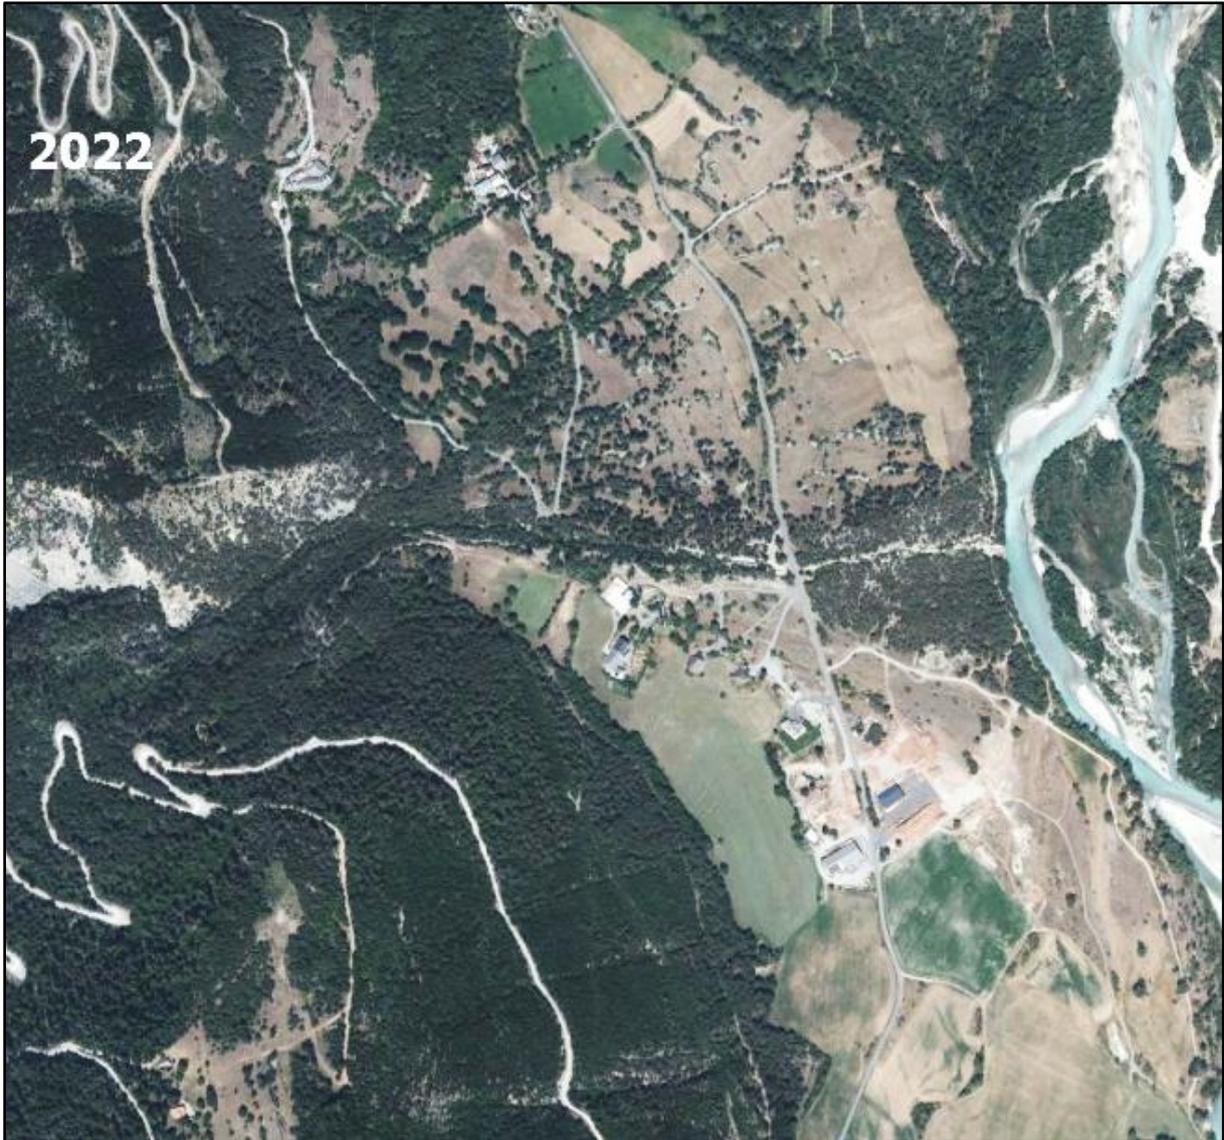
Image 22 : 2022, où est passé le cône de déjection ?

Le boisement continu, principalement en rive gauche dans sa partie supérieure, et en rive droite dans sa partie inférieure, a créé deux espaces ouverts distincts se tournant le dos l'un à l'autre. Le torrent est enfoui dans la forêt, visuellement il n'est plus un élément déterminant.

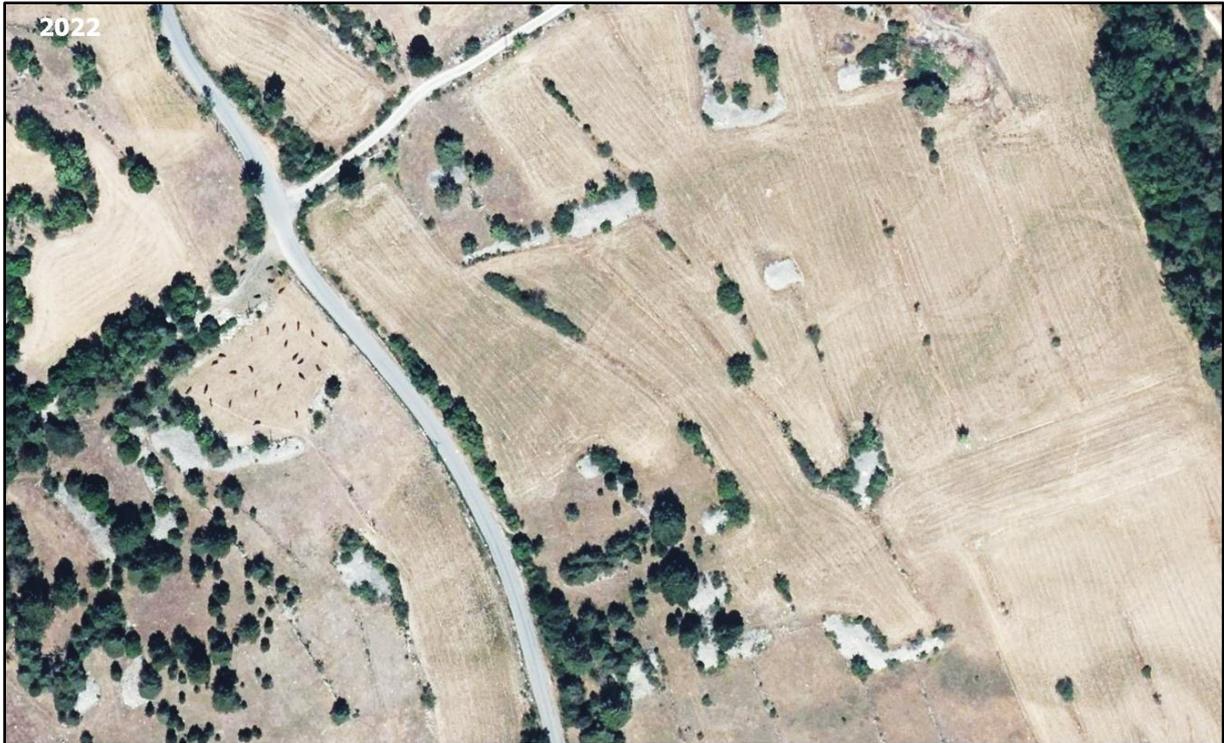
Image 23 : 2022, des vaches

En rive gauche l'espace aval est désormais partagé en deux. Une partie fauchée ou moissonnée, une autre réservée au pâturage des vaches, bien visibles sur l'image côté gauche.

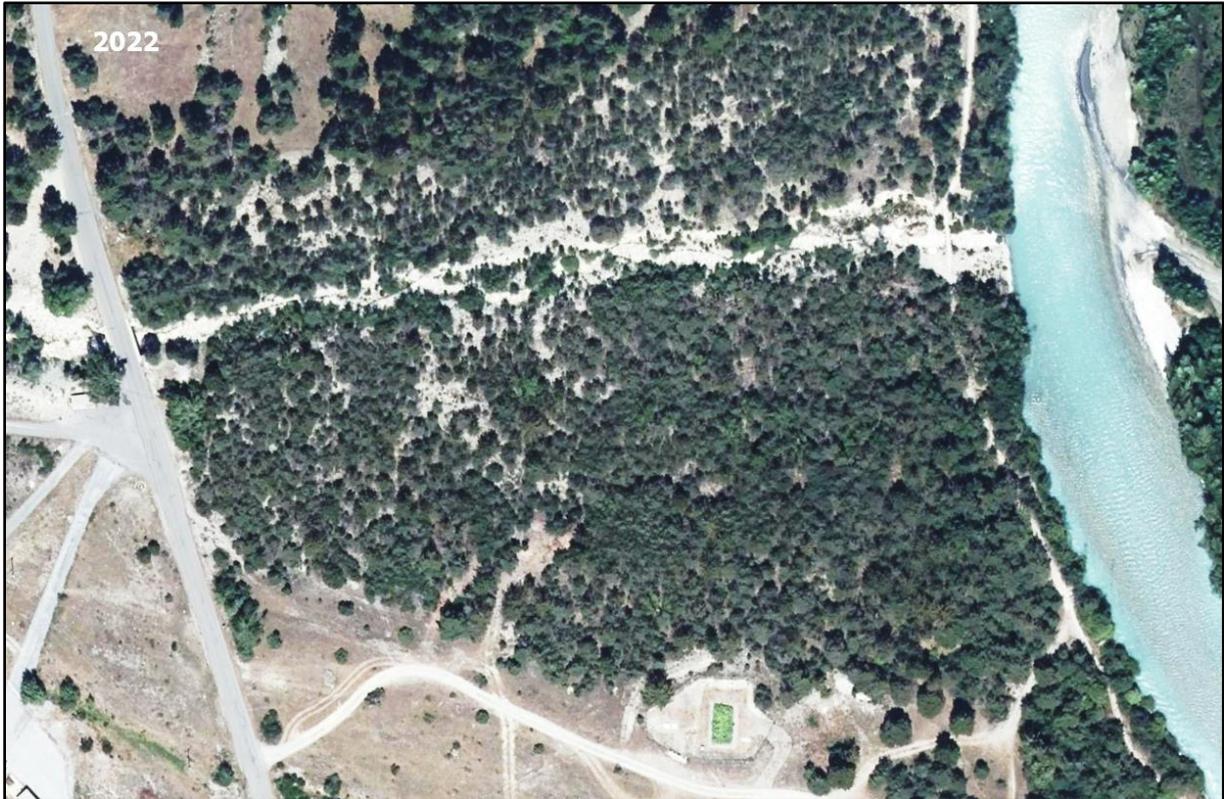
Image 24 : 2022, le pont et le confluent

Un pont élargi, un torrent semblant quasiment à sec, la passerelle pour les adeptes des « mobilités douces » et une forêt de résineux.

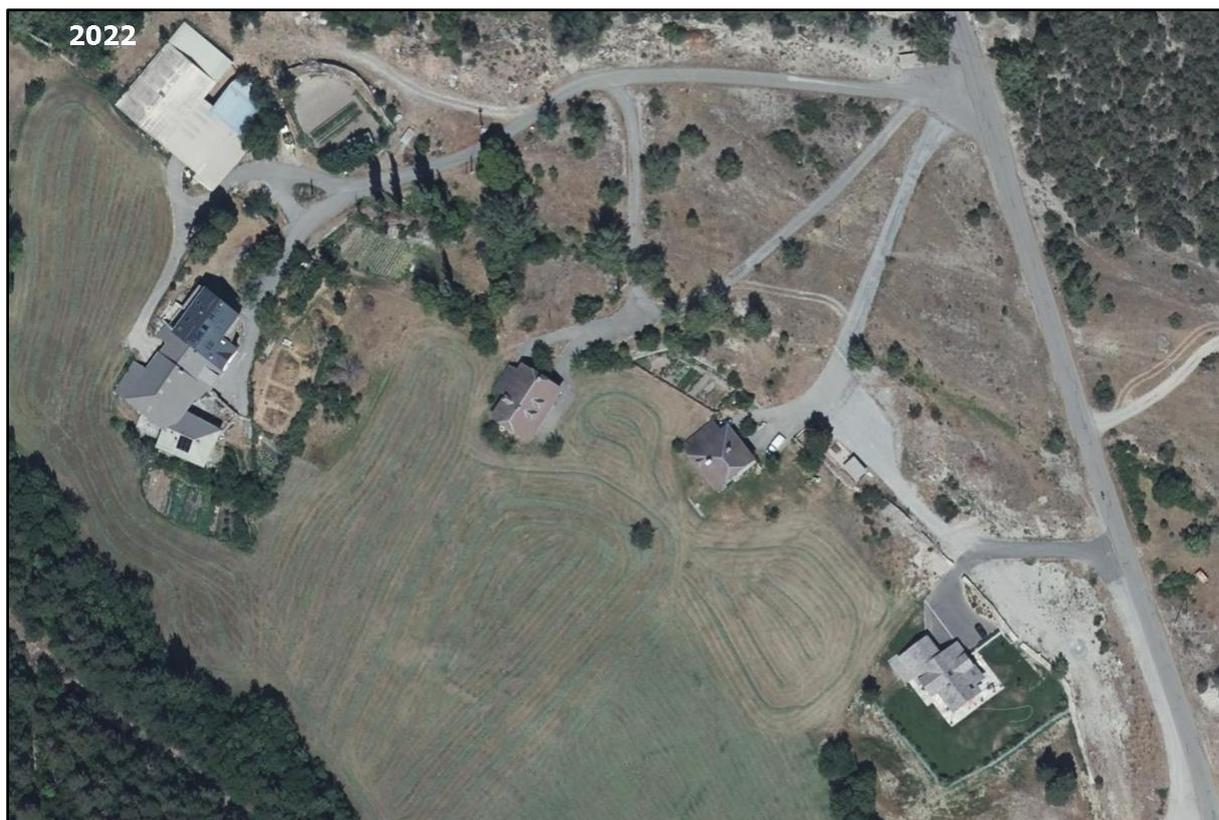
Image 25 : 2022, le quartier urbanisé du cône

Habitat ancien et récent cohabitent, tous en marge du périmètre atteint par la crue des années 1960.

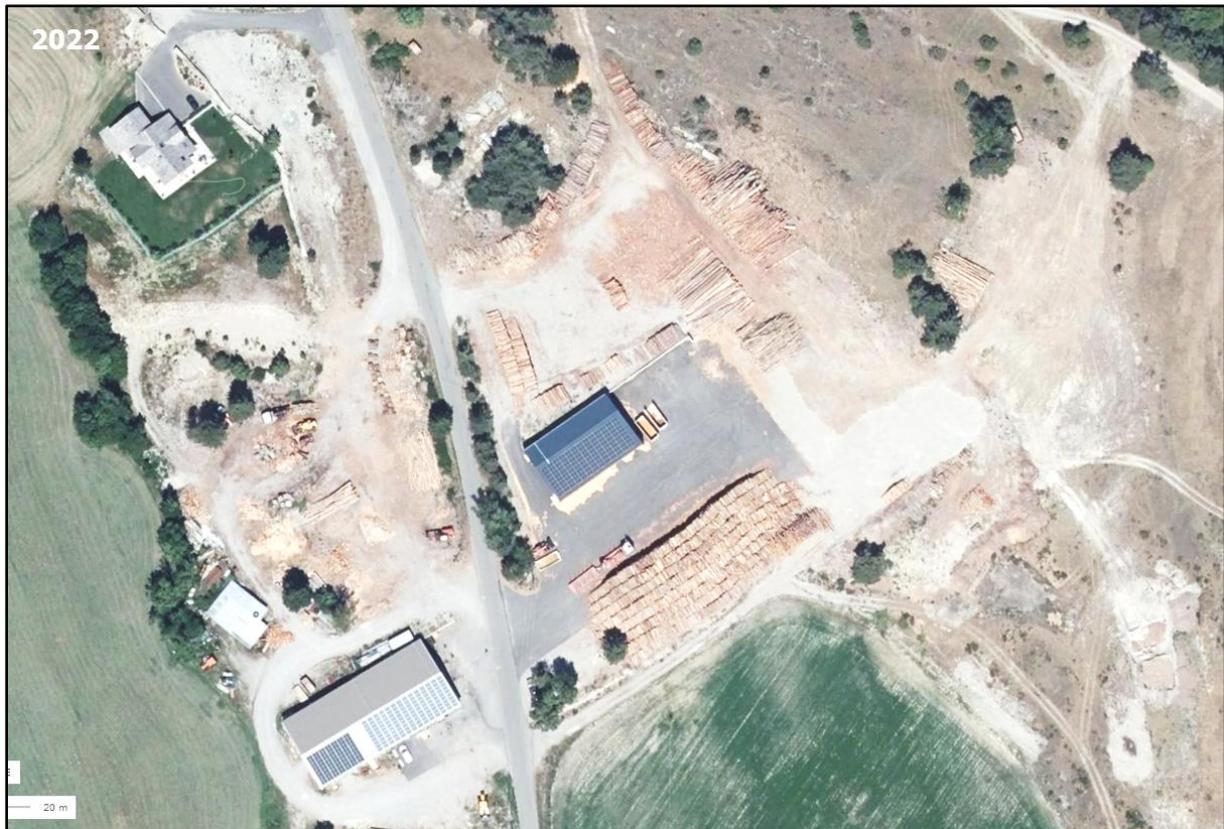
## Image 26 : 2022, le quartier de l'entreprise

L'atelier est équipé de panneaux solaires comme le nouveau bâtiment d'en face d'où s'échappe de la sciure. C'est la plateforme bois. Gros stocks de bois tout autour.

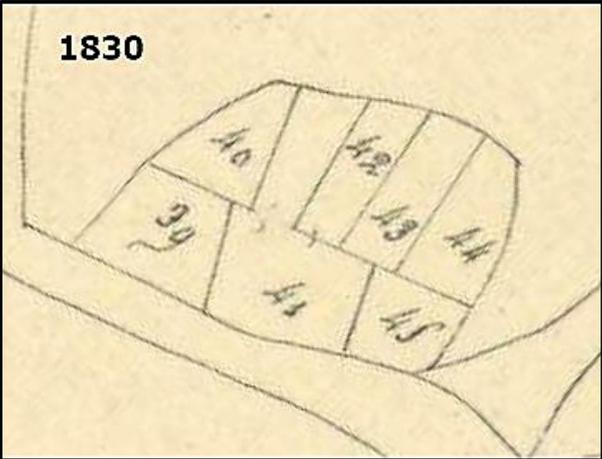
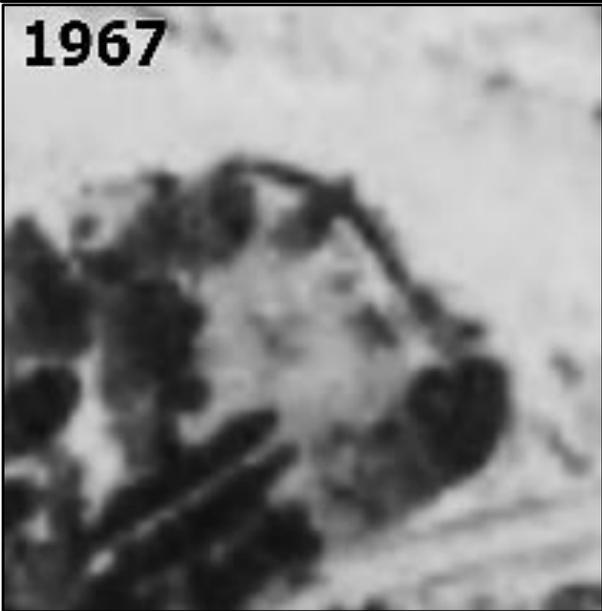
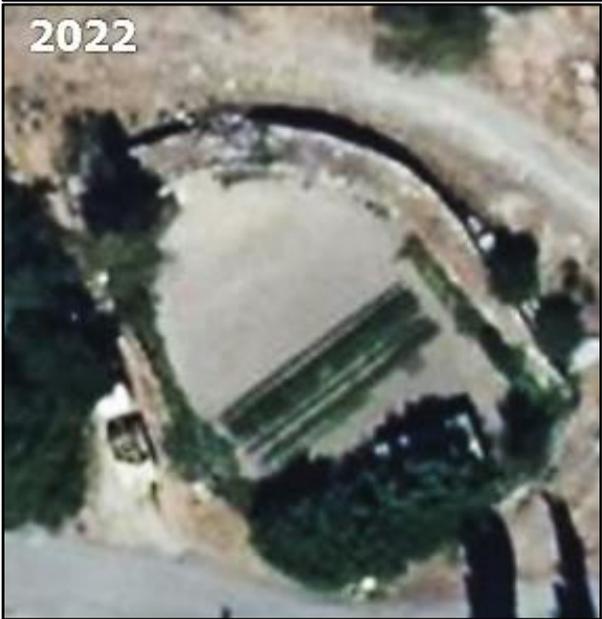
Image 27 : le jardin de Saint-Thomas, symbole des lieux

Le jardin en fer à cheval de Saint-Thomas, à trois époques différentes : sur le cadastre napoléonien, après la crue des années 1960 et aujourd'hui.

C'est le symbole de ce territoire, une pièce maîtresse de son patrimoine, car il résume toute l'ambiguïté de la relation de l'homme au torrent, ou plutôt de sa maîtrise de l'eau : captage au torrent, canal d'arrosage, arrosage des plantes du jardin et protection très puissante contre les crues.
