123. Glissement de terrain dans la montagne de Saint-Crépin (1)

Olivier Peyre, avril 2024

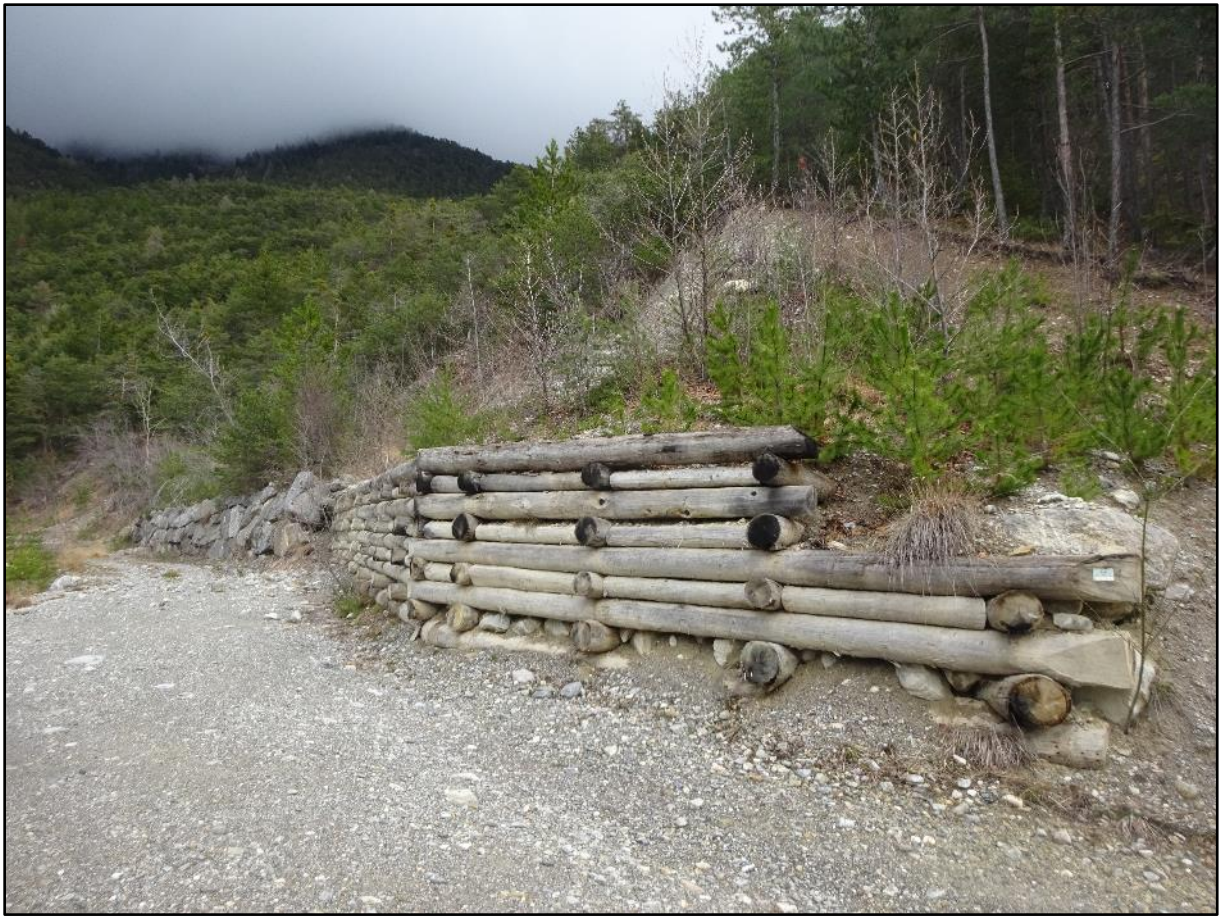
Image 2 : au-dessus des Quatre Chemins

Un exemple d'ouvrages pour tenir le talus de la piste : enrochement classique au fond, clayonnage en bois au premier plan.

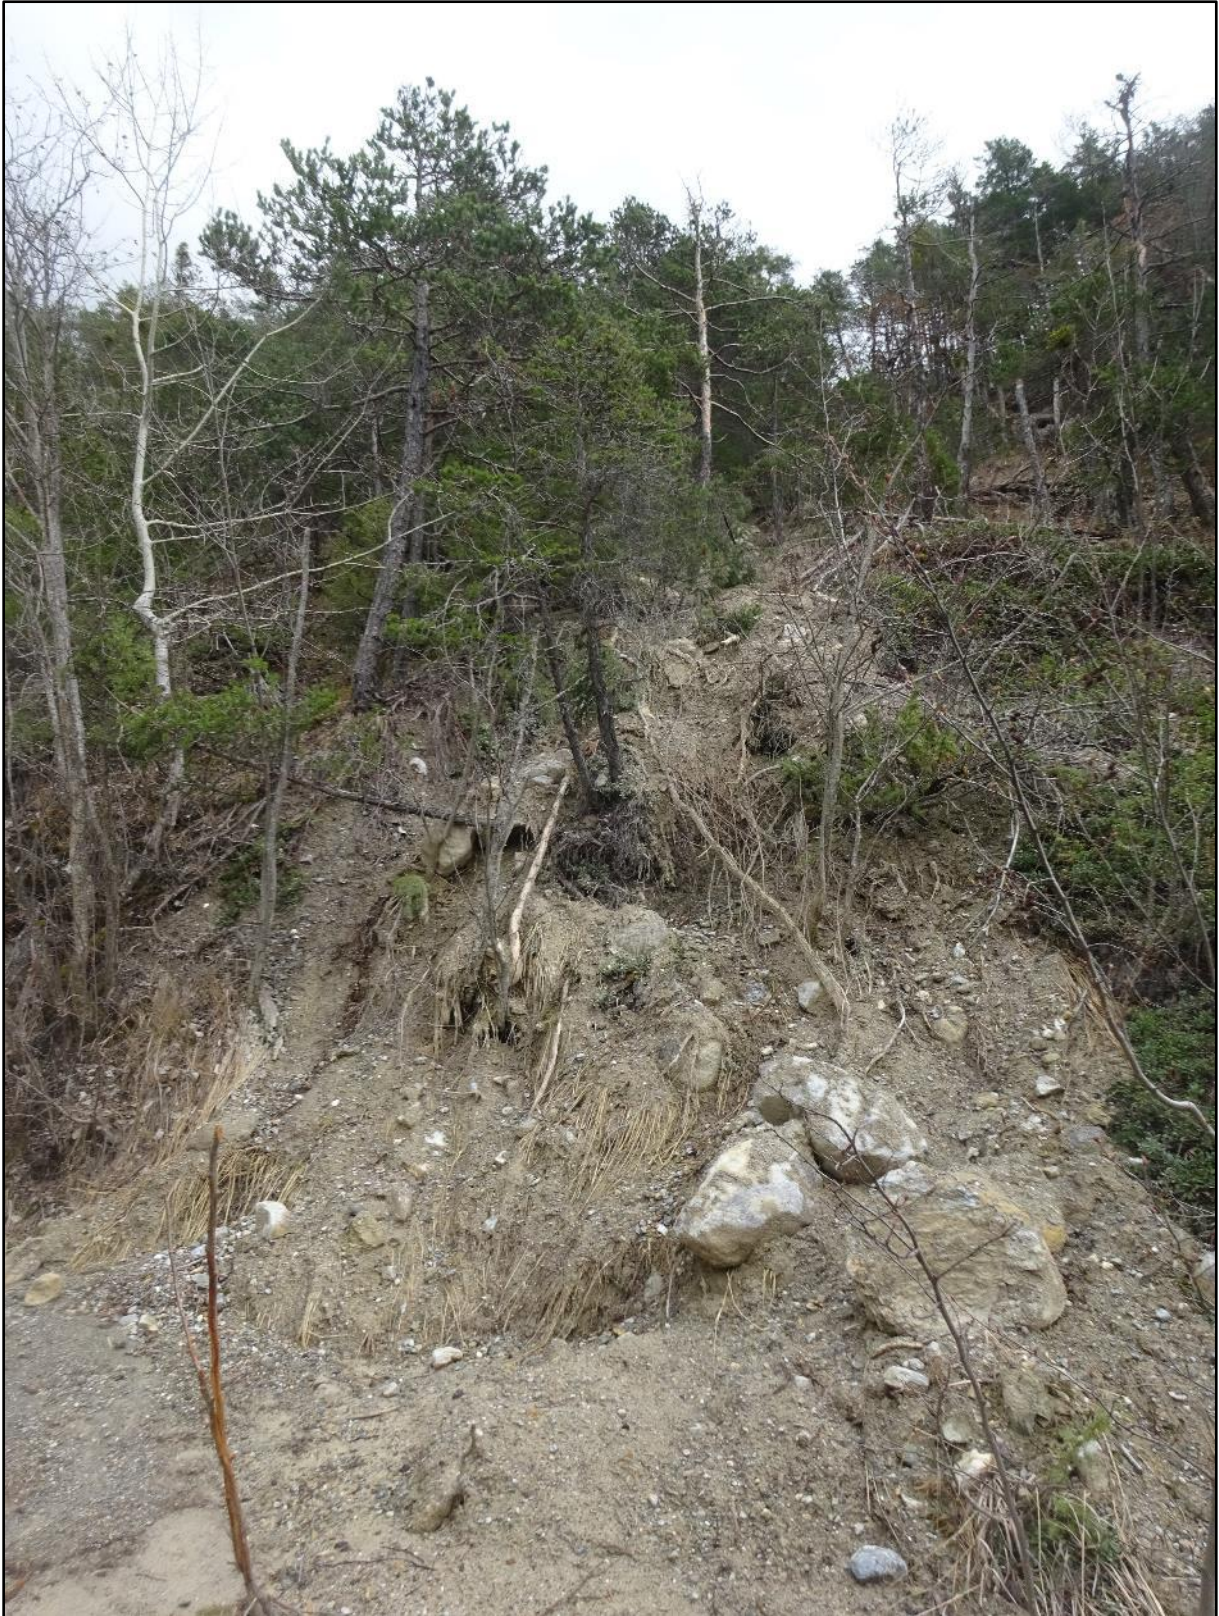
Image 3 : un exemple de coulée

Peu après l'ouvrage, une descente de matériaux débouchant sur la piste, encore active juste à côté.

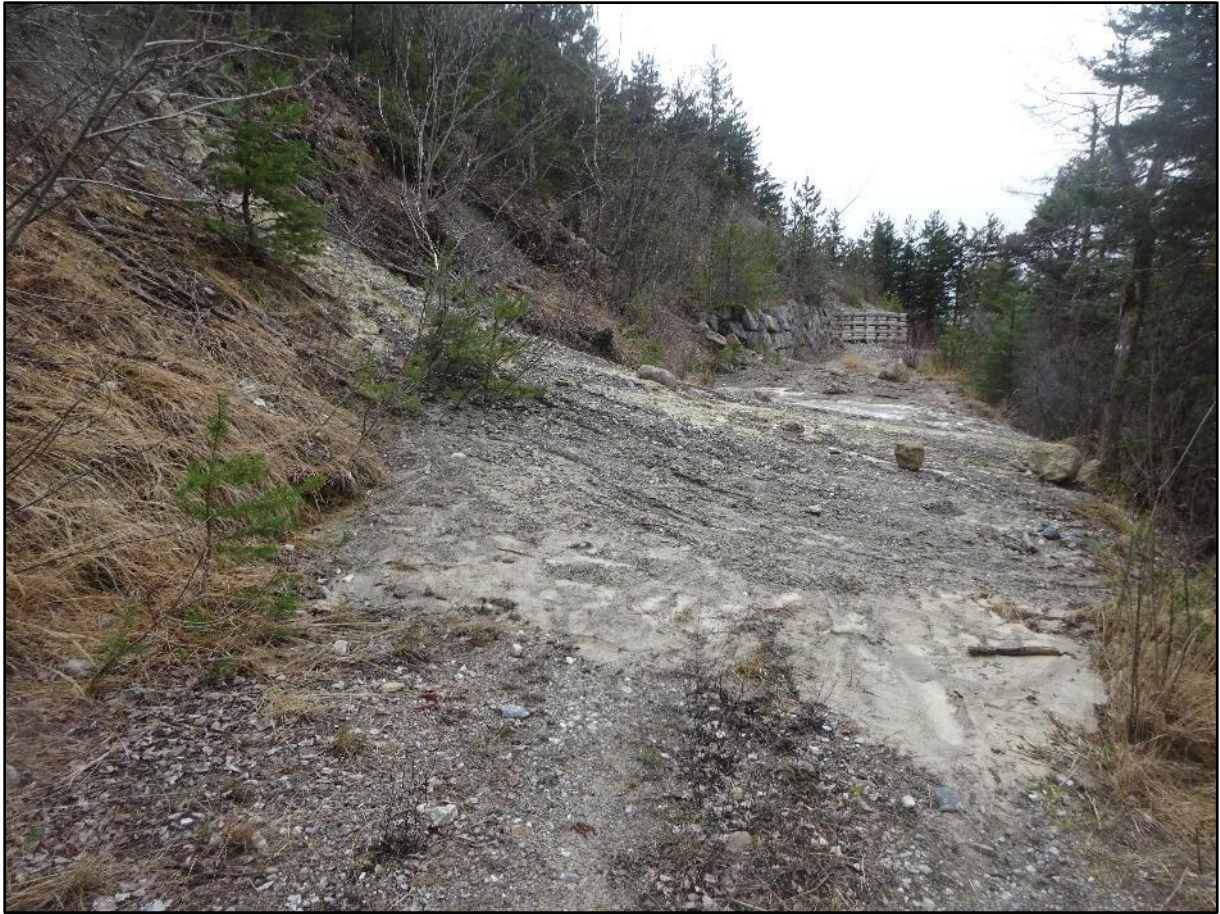
Image 4 : un exemple de coulée

Deux coulées qui n'ont rien d'exceptionnel, avec de petits blocs de pierres cependant. La routine, quoi !

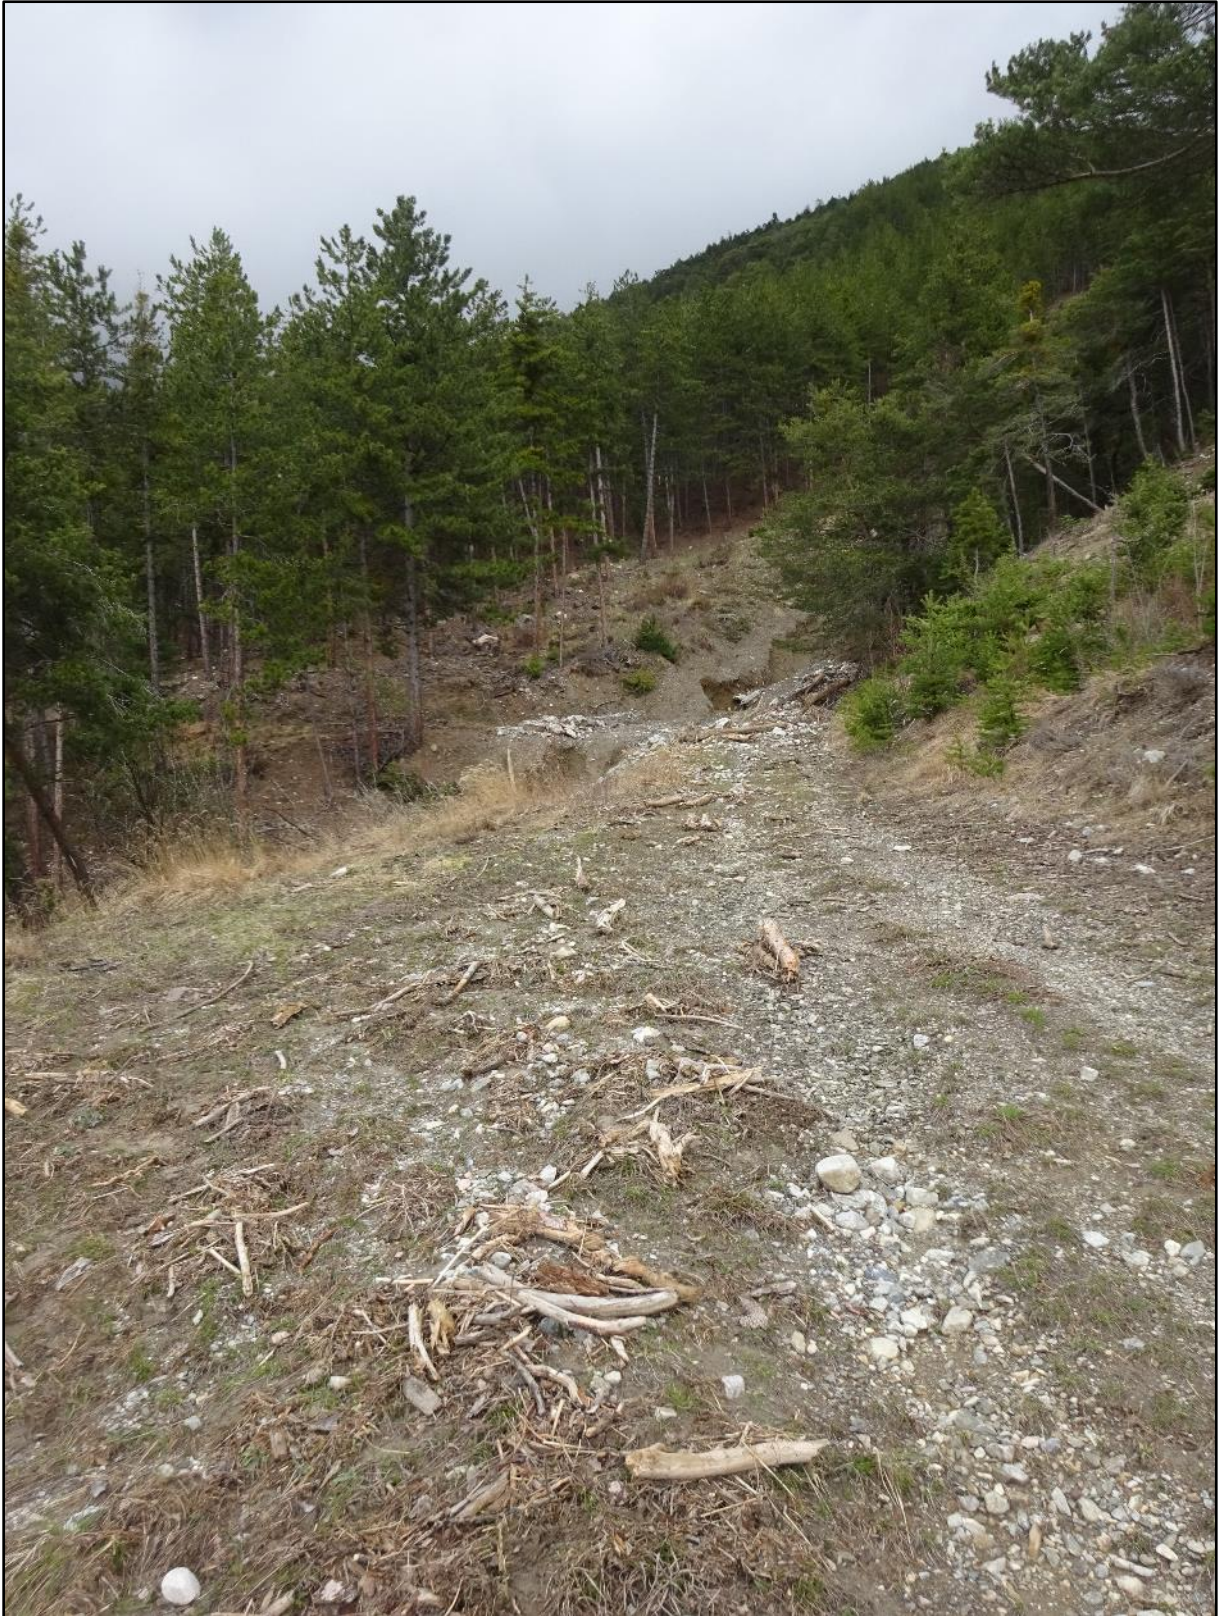
Image 5 : arrivée au ravin de la Combe

L'eau de la crue est passée par là, témoin ce bois flotté qui a été laissé sur la piste, dont nous nous inquièterons au retour.

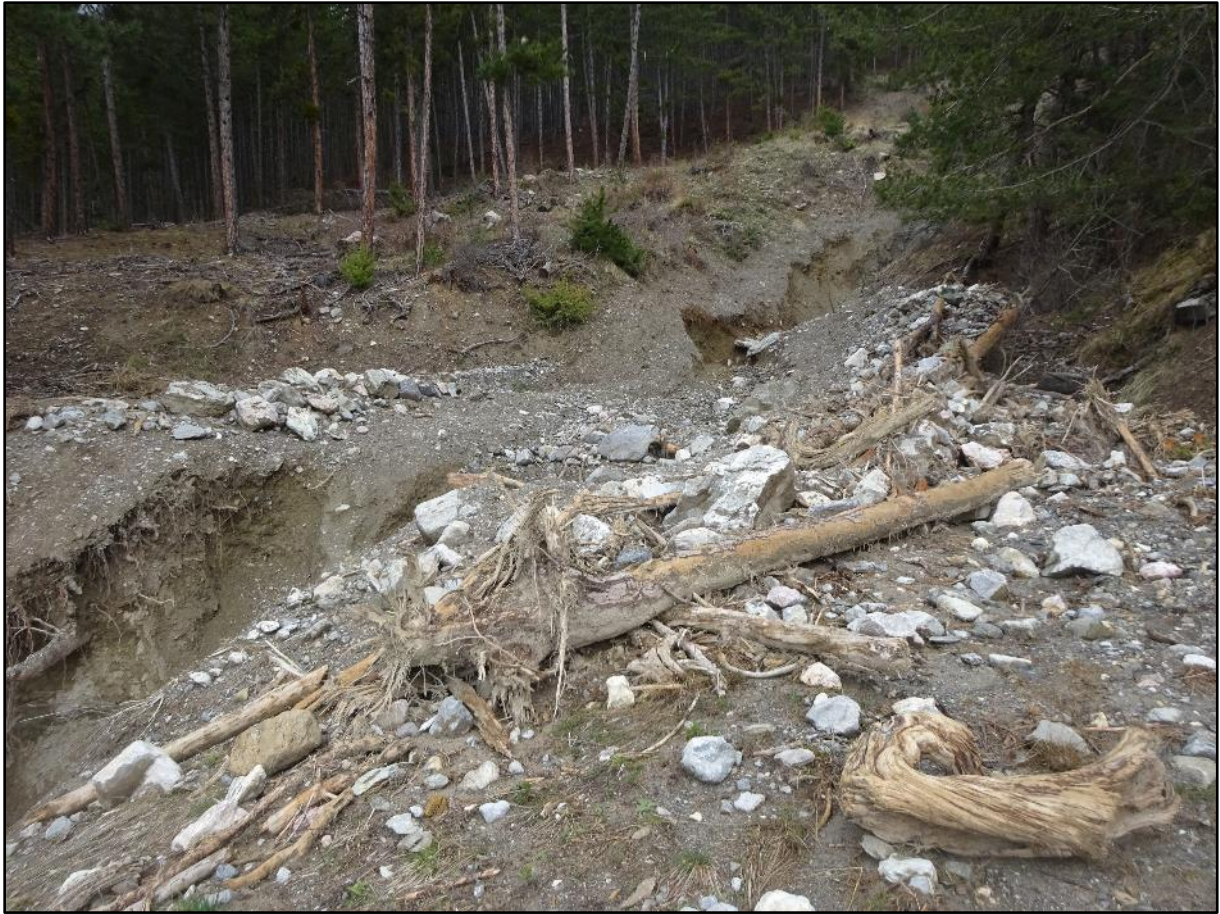
Image 6 : la piste au passage du ravin de la Combe

Image classique d'après-crise : ravinement, replat avec dépôt, poursuite et nouveau ravinement en aval.

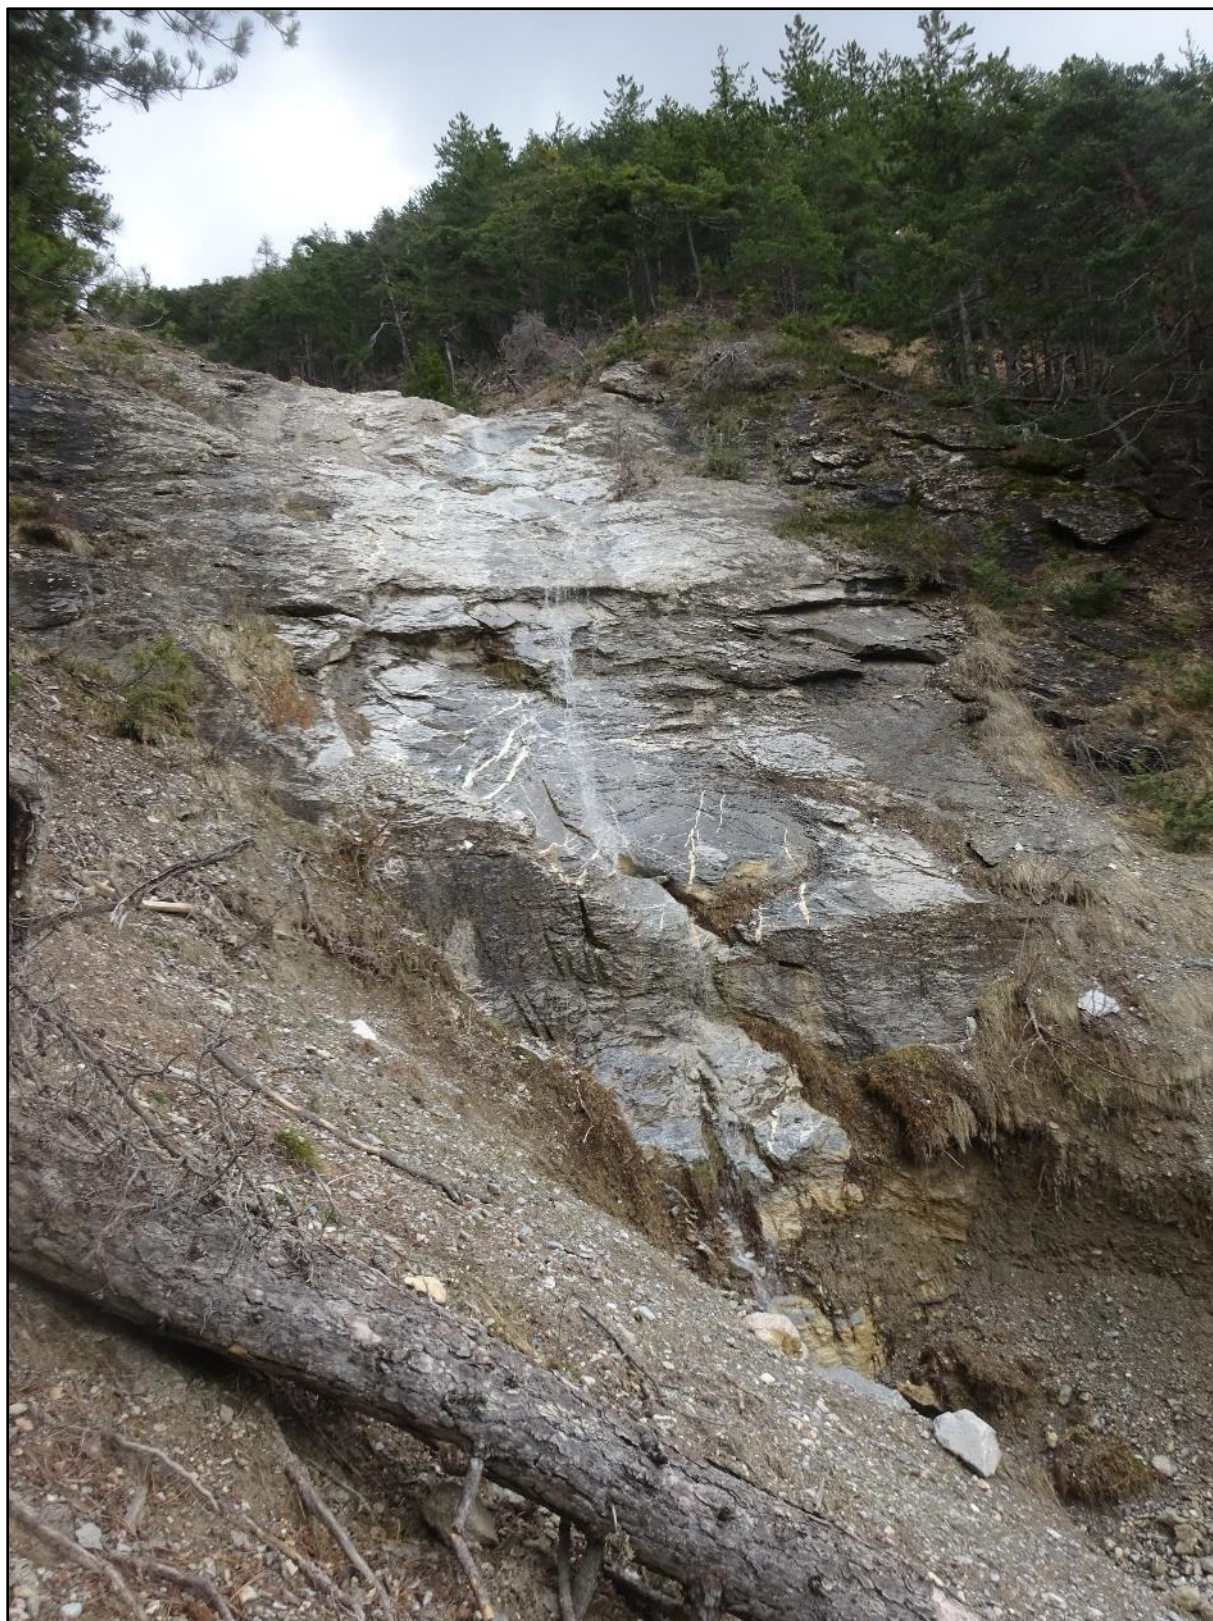
Image 9 : dans le ravin de la Combe

Une cassure rocheuse bien nettoyée par la crue.

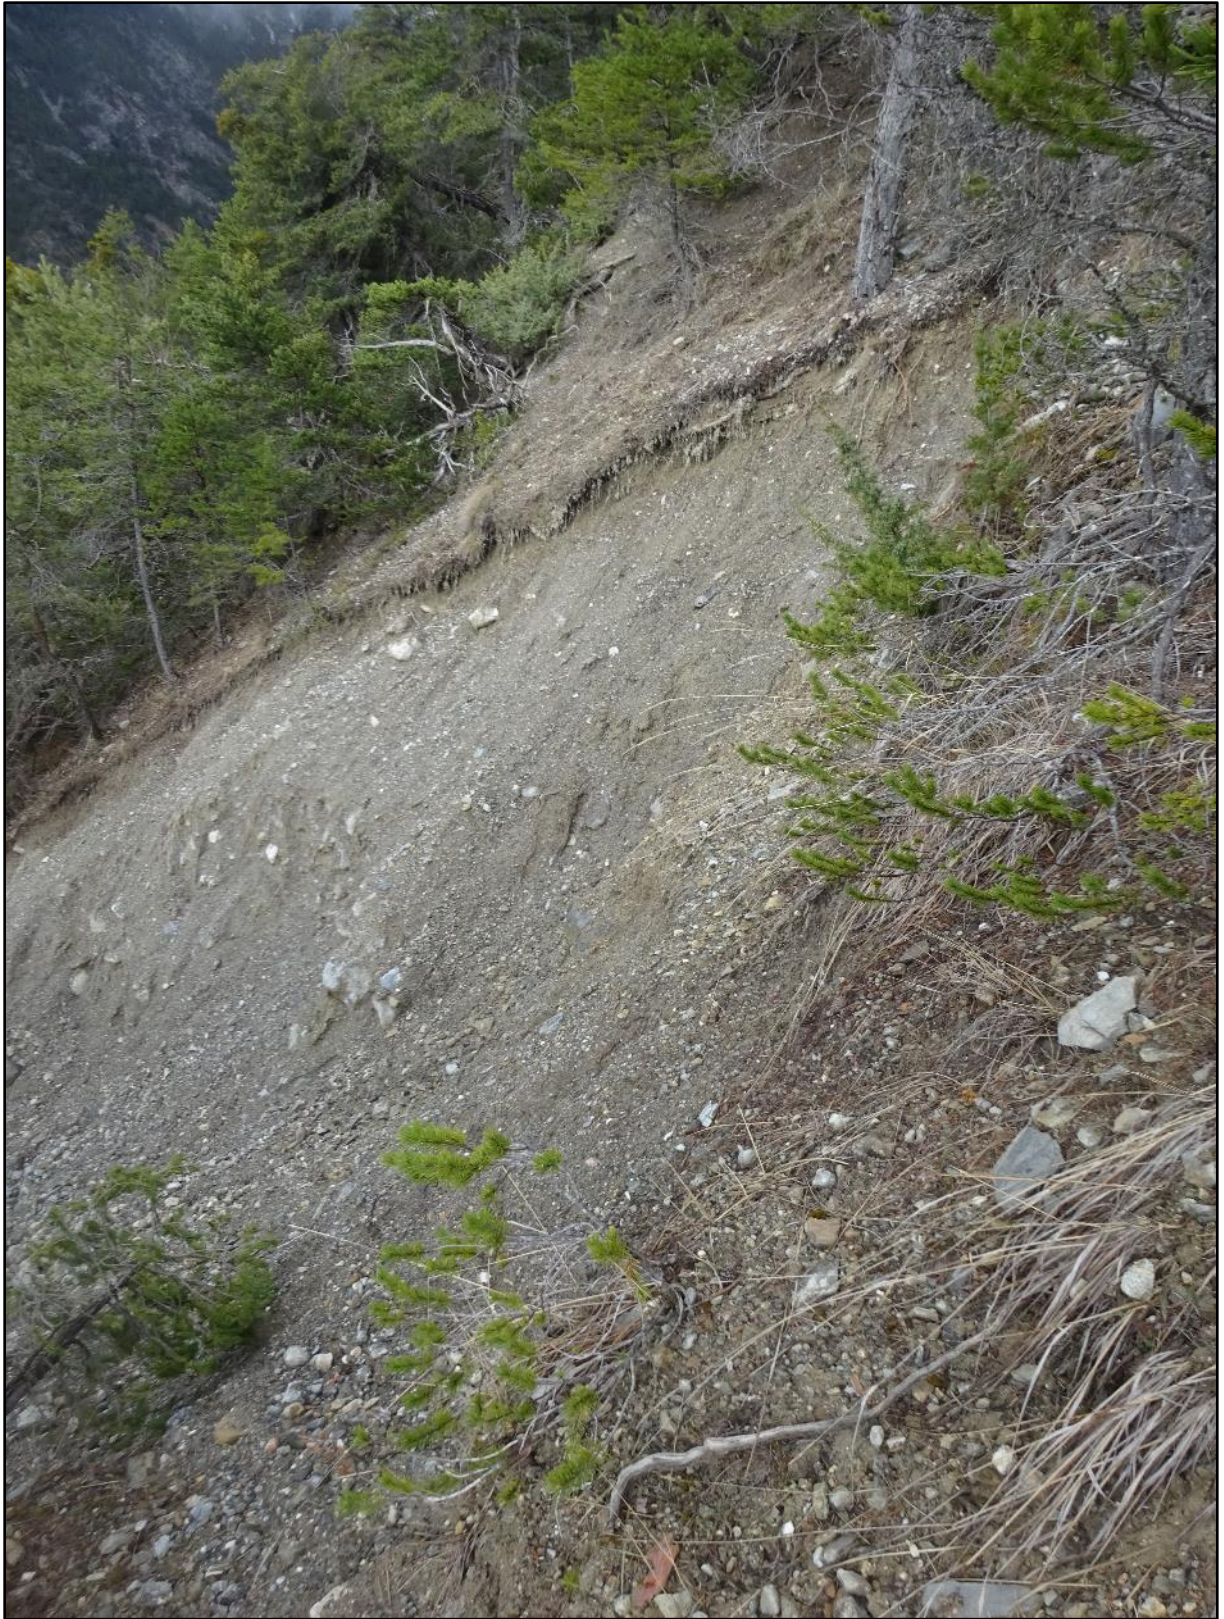
Image 11 : un départ de coulée

Le ravin se situe plus loin côté haut de l'image. Couverture forestière un peu maigrichonne dans une ancienne zone d'érosion, sol peu épais, grosses pluies et tout est emporté dont quelques pins. Plus bas, ça coule à travers la forêt et arrivera sur la piste.

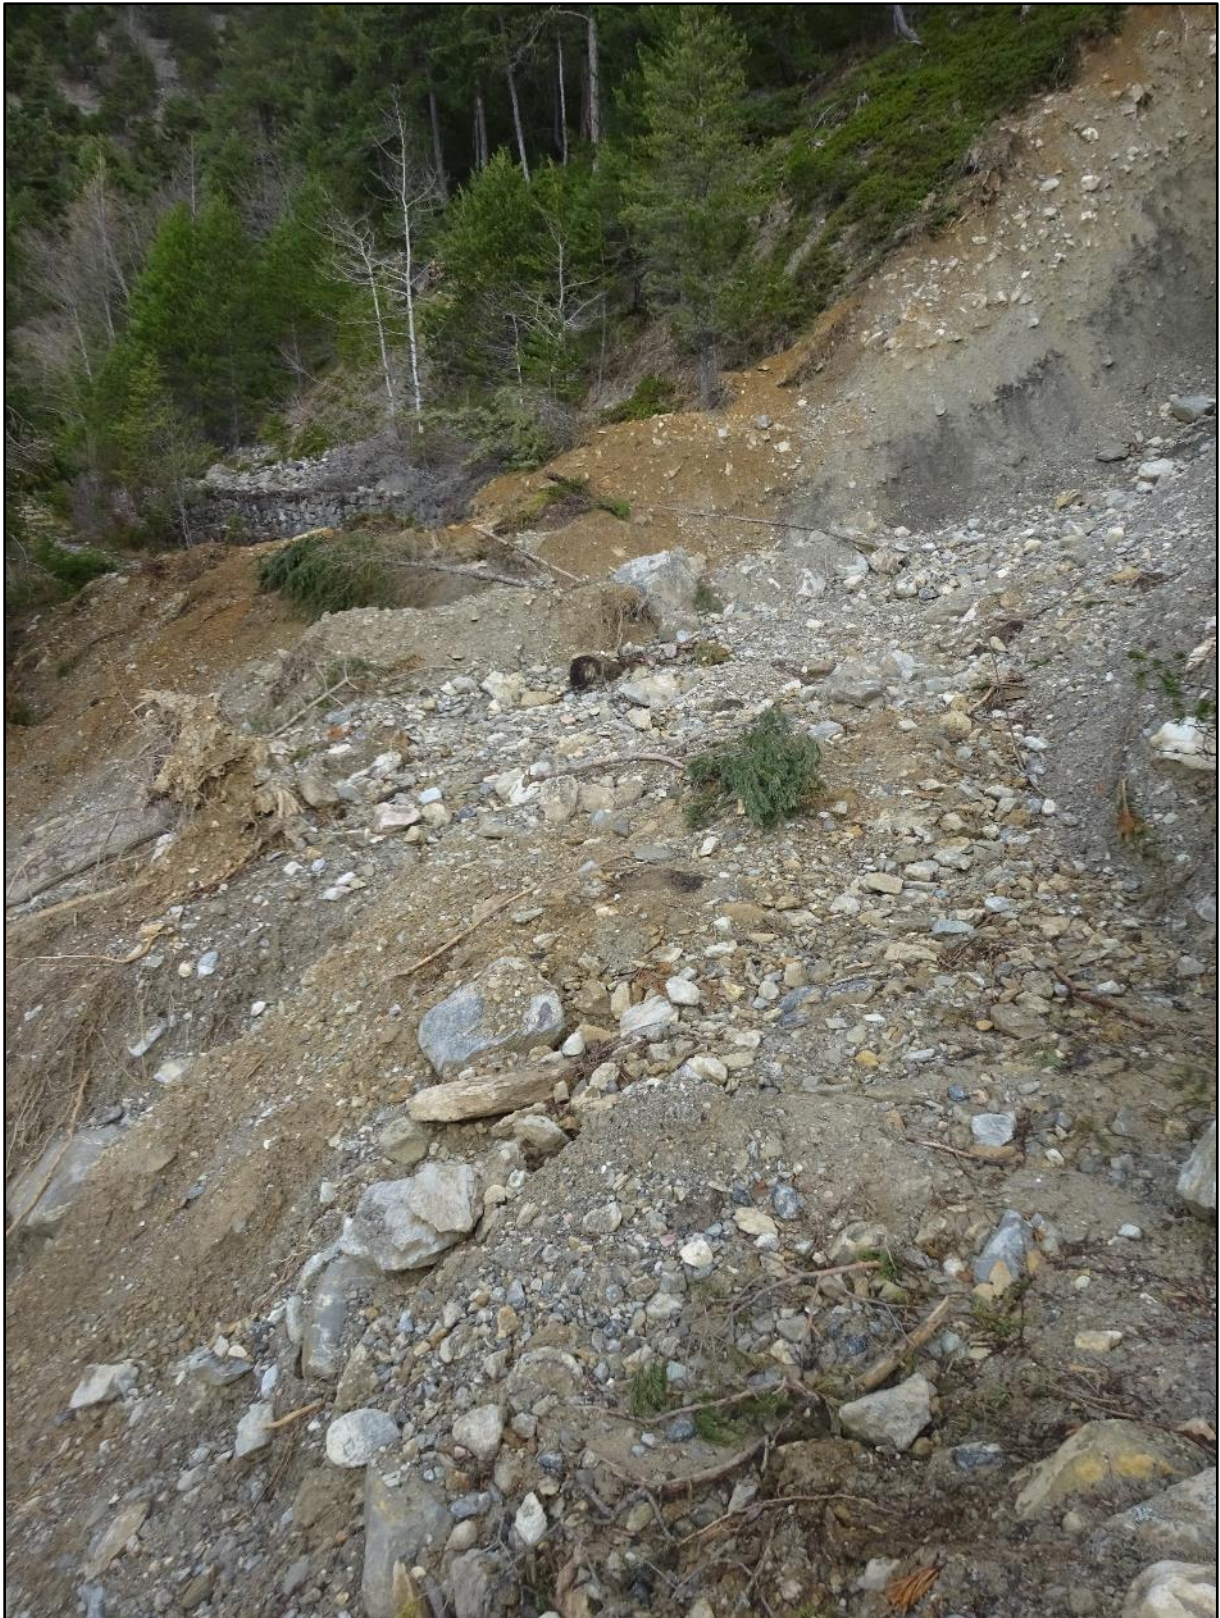
Image 13 : sur la piste de Bois Durat

Retour en territoire connu, il faudra dégager le passage.

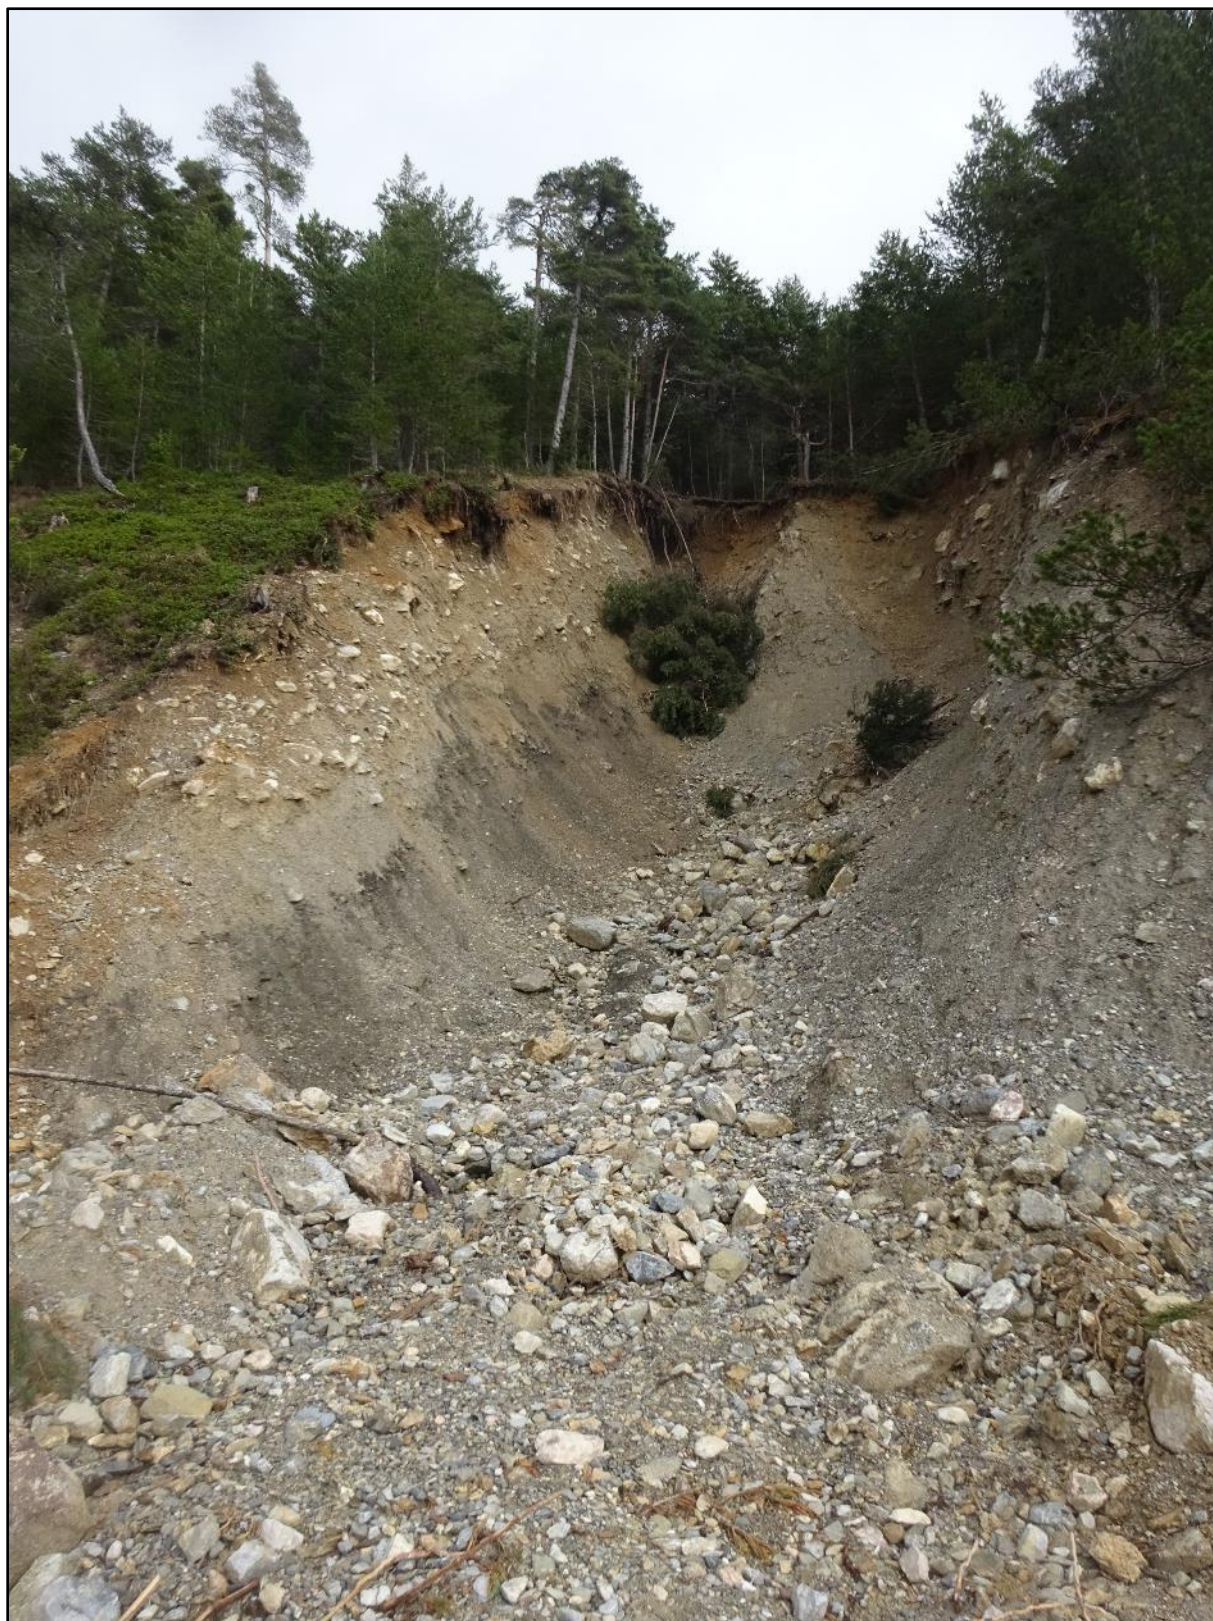
Image 14 : depuis la piste de Bois Durat

Retour en territoire connu, avec ce grand creux en amont du bord de la piste. Je vais voir ce qu'il en est au-dessus.

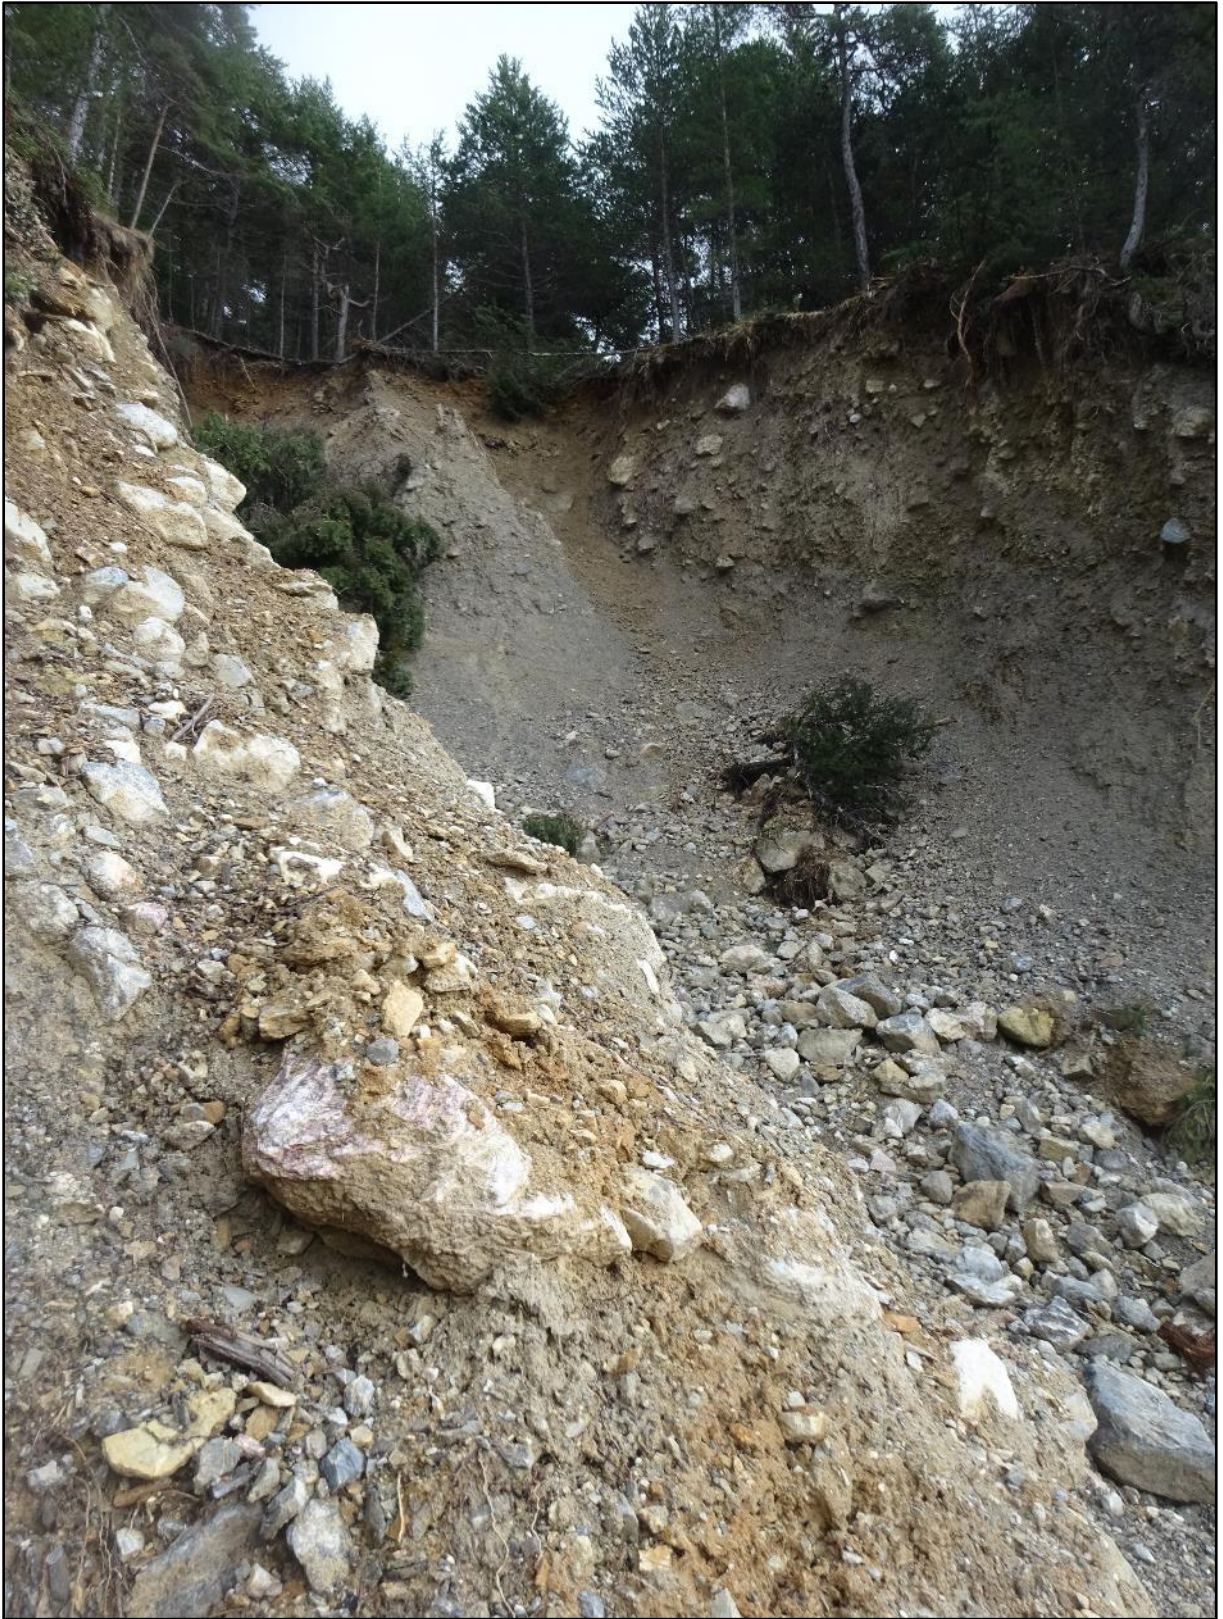
Image 15 : à mi-hauteur

Le grand creux à mi-hauteur.

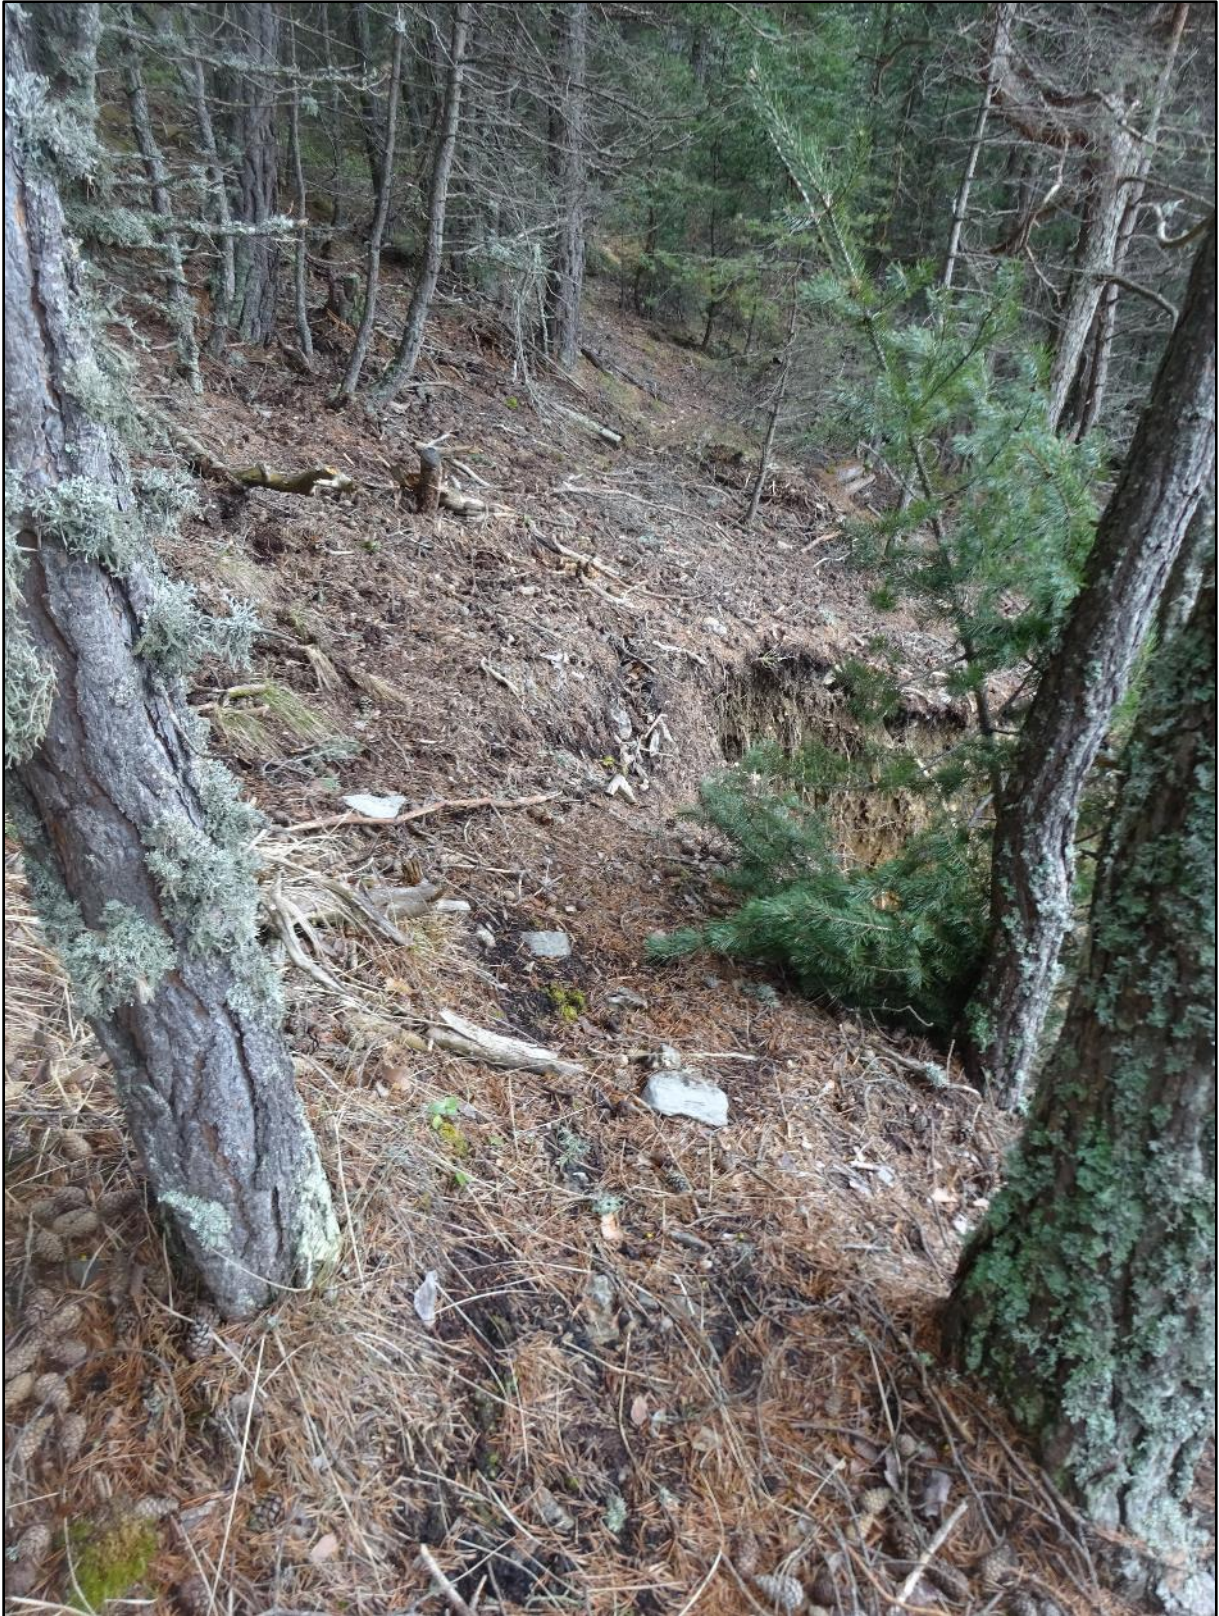
Image 19 : en haut

On voit sur la droite le début de la cavité, et puis... rien. Aucun écoulement en amont dans la forêt ! Le phénomène a donc débuté par le bas, au niveau du talus

de la piste puis s'est amplifié en remontant et s'élargissant, c'est ce qu'on appelle l'érosion régressive. Notons qu'à côté se trouvent des gabions, certains d'ailleurs ont été emportés sous la piste, c'est donc une zone instable pour ne pas dire gorgée d'eau, ce que ne laisse pas entrevoir la végétation.

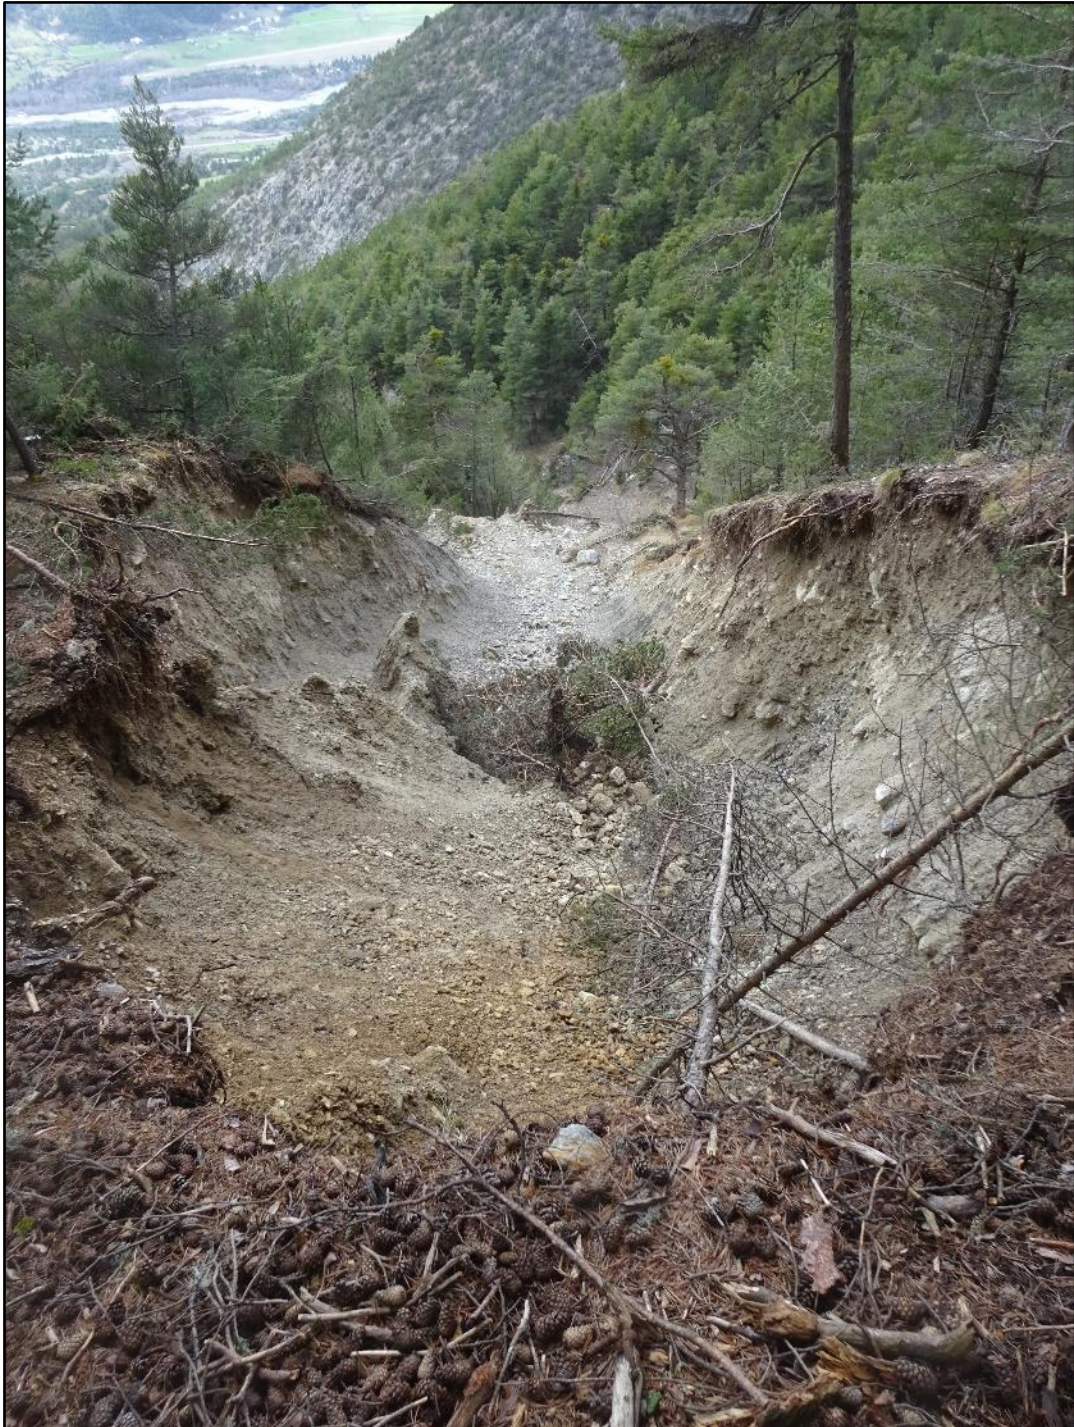
Image 20 : vue depuis le haut

Le bout de la zone blanchâtre correspond à la piste de Bois Durat.

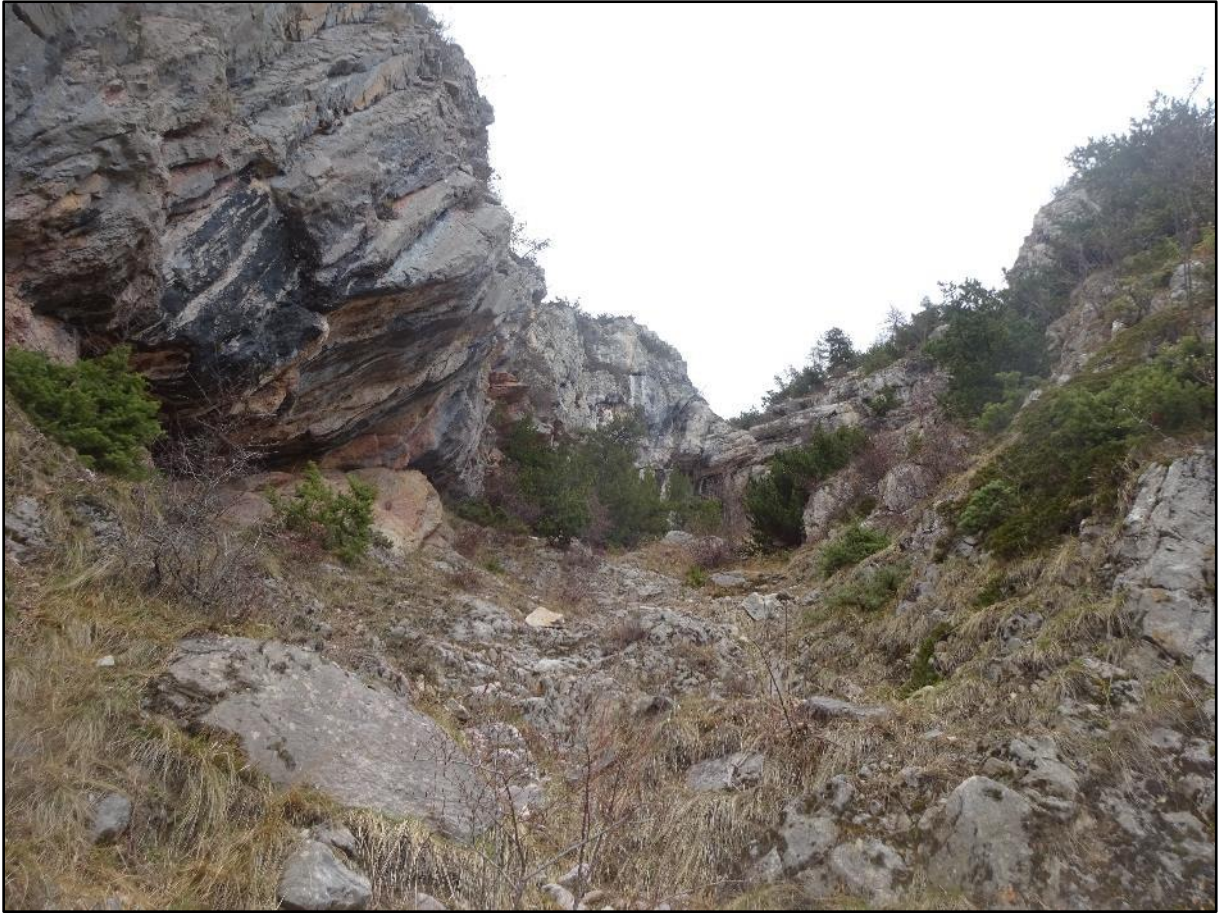
Image 22 : arrivée à la partie rocheuse

Le ravin de la Combe, à cette altitude (1700 m), ne montre pas le passage de la crue, simplement de l'herbe sèche pliée et couchée vers le bas par l'eau, et de temps à autre quelques pierres roulées.
