123. Glissement de terrain dans la montagne de Saint-Crépin (1)

Olivier Peyre, avril 2024

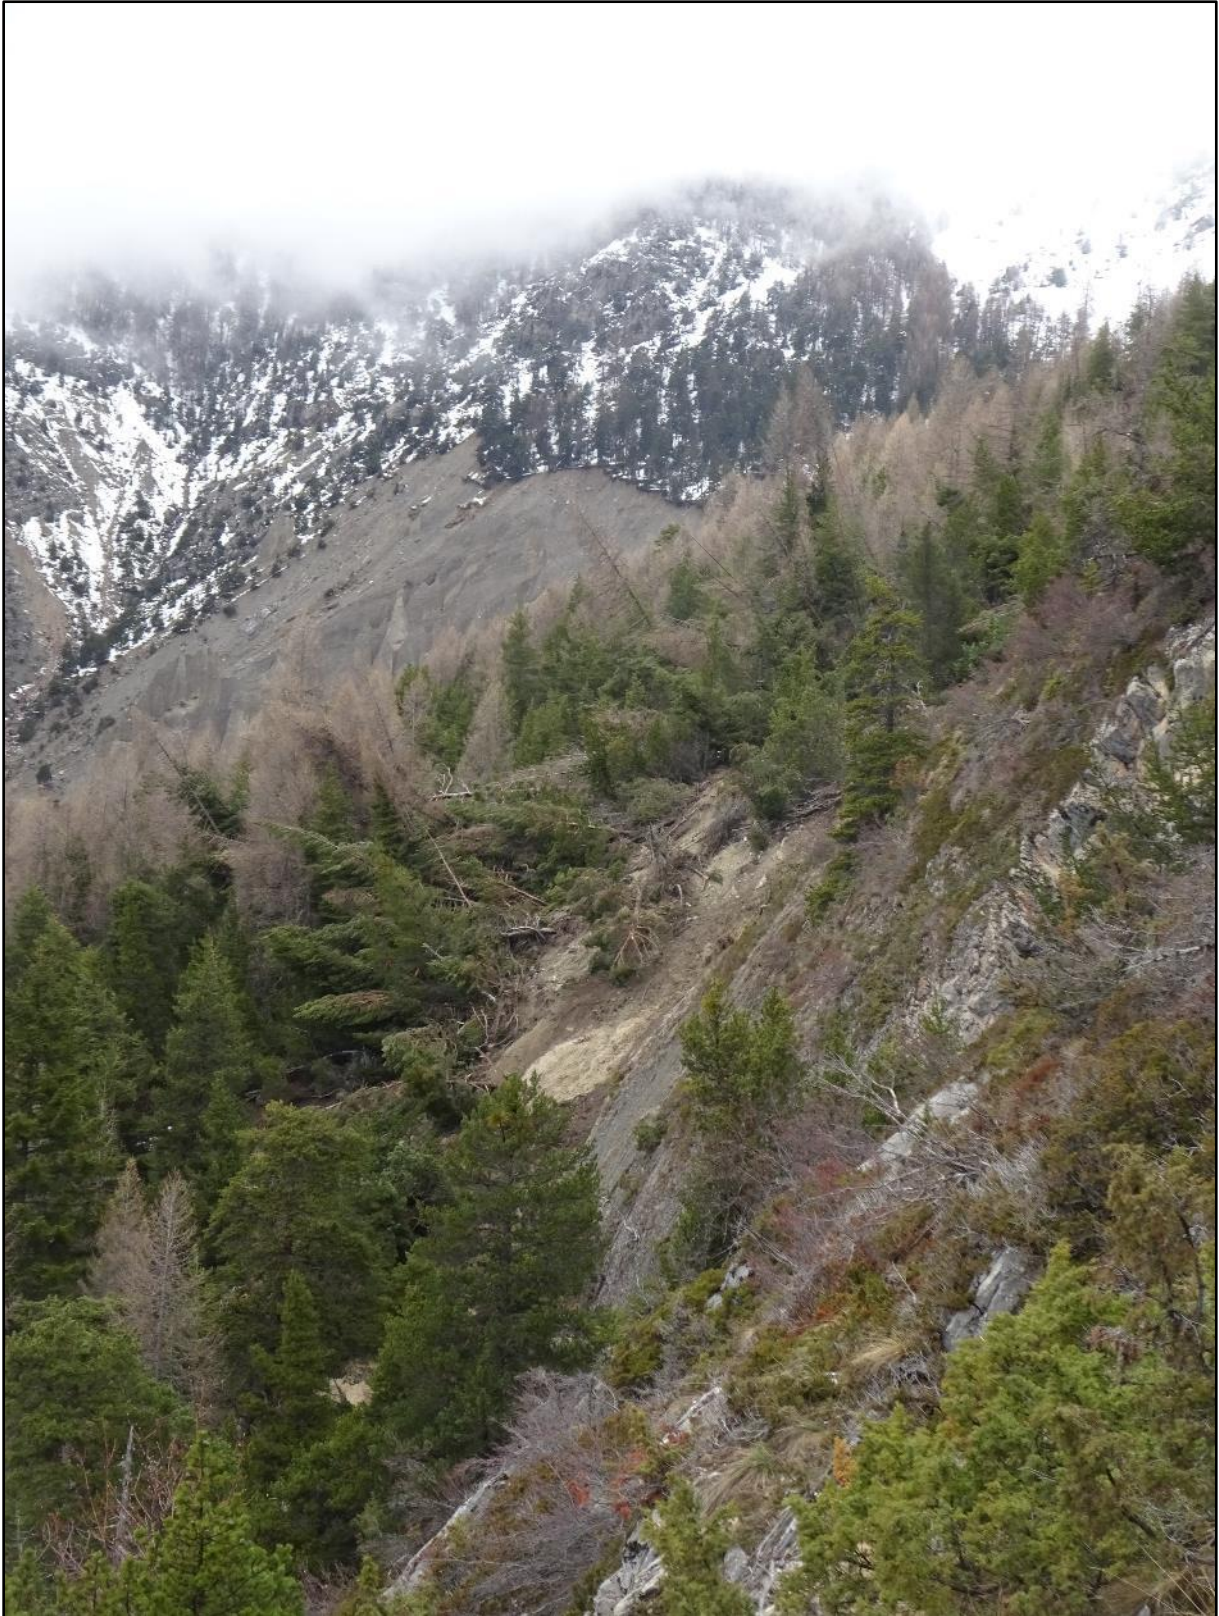
Image 23 : arrivée sur zone

En traversant en biais j'aperçois les premières conséquences du glissement de terrain qui a eu lieu plus haut. Allons voir.
