# 38 bis. Une expérience au Rif-Bel

Olivier Peyre, janvier 2024

En montant par la piste au captage du Rif-Bel, j'ai traversé une zone d'érosion et m'y suis arrêté un moment afin d'observer une mini lave torrentielle. Comptendu en photos.

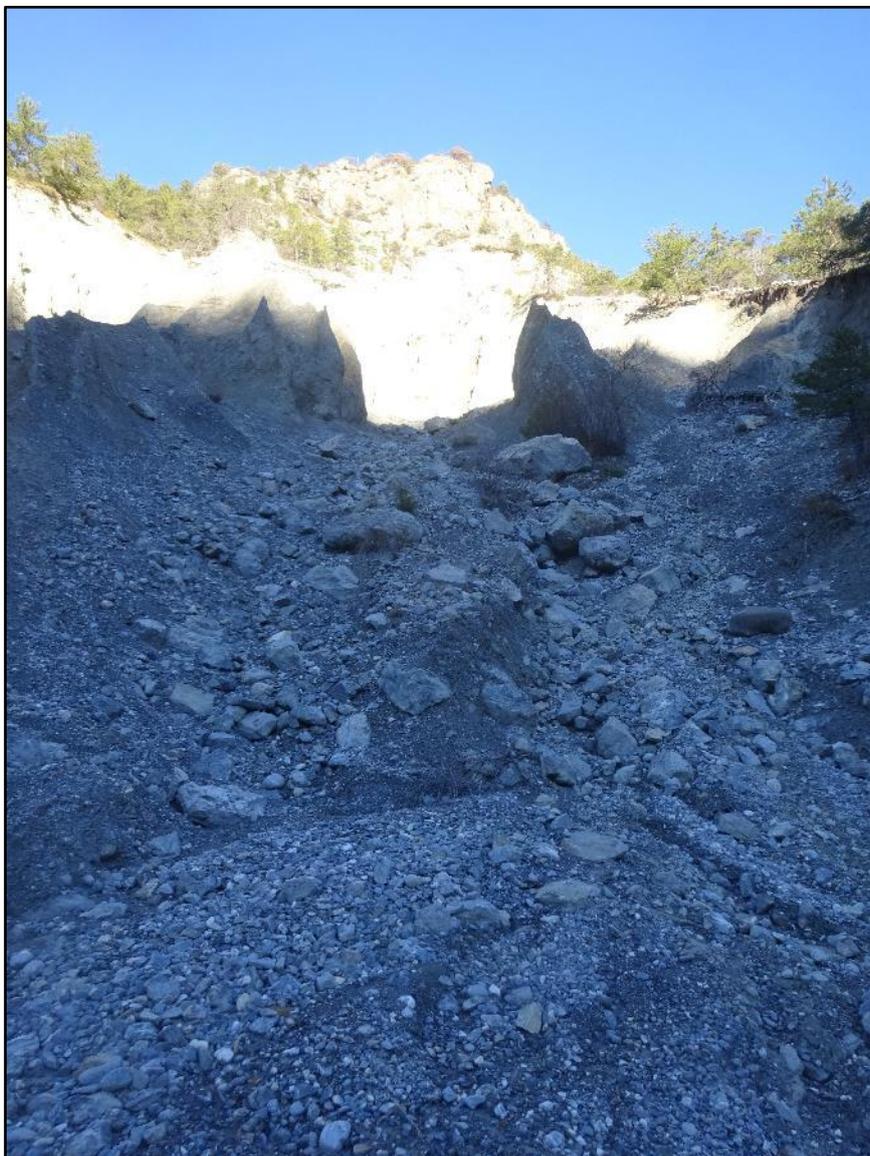
Image 1 : une zone d'érosion

En marge de cette zone d'érosion faisant penser aux demoiselles coiffées, zone à sec ce jour-là, j'ai vu un tout petit chenal d'écoulement de lave torrentielle.

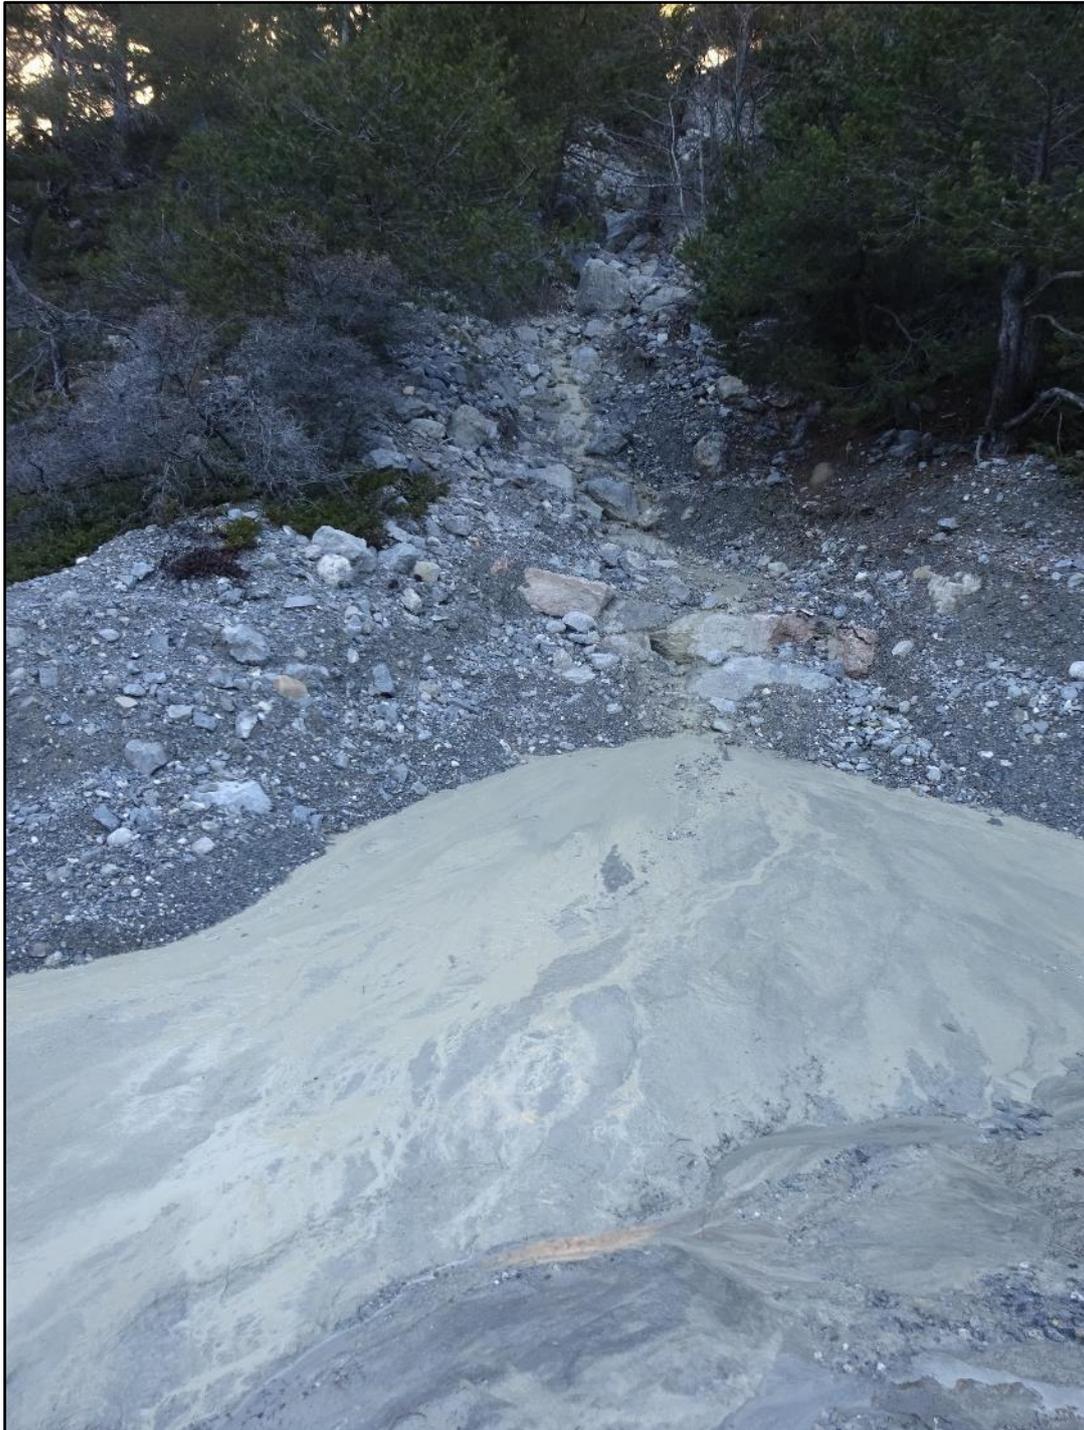
Image 2 : vue d'ensemble

Une rigole comme il en existe des milliers, alimentée par intermittence et venant s'étaler sur la piste. Je me suis calé sur les pierres en amont du mini cône de

déjection et j'ai attendu, car j'entendais quelques bruits plus haut trahissant l'arrivée de boue.

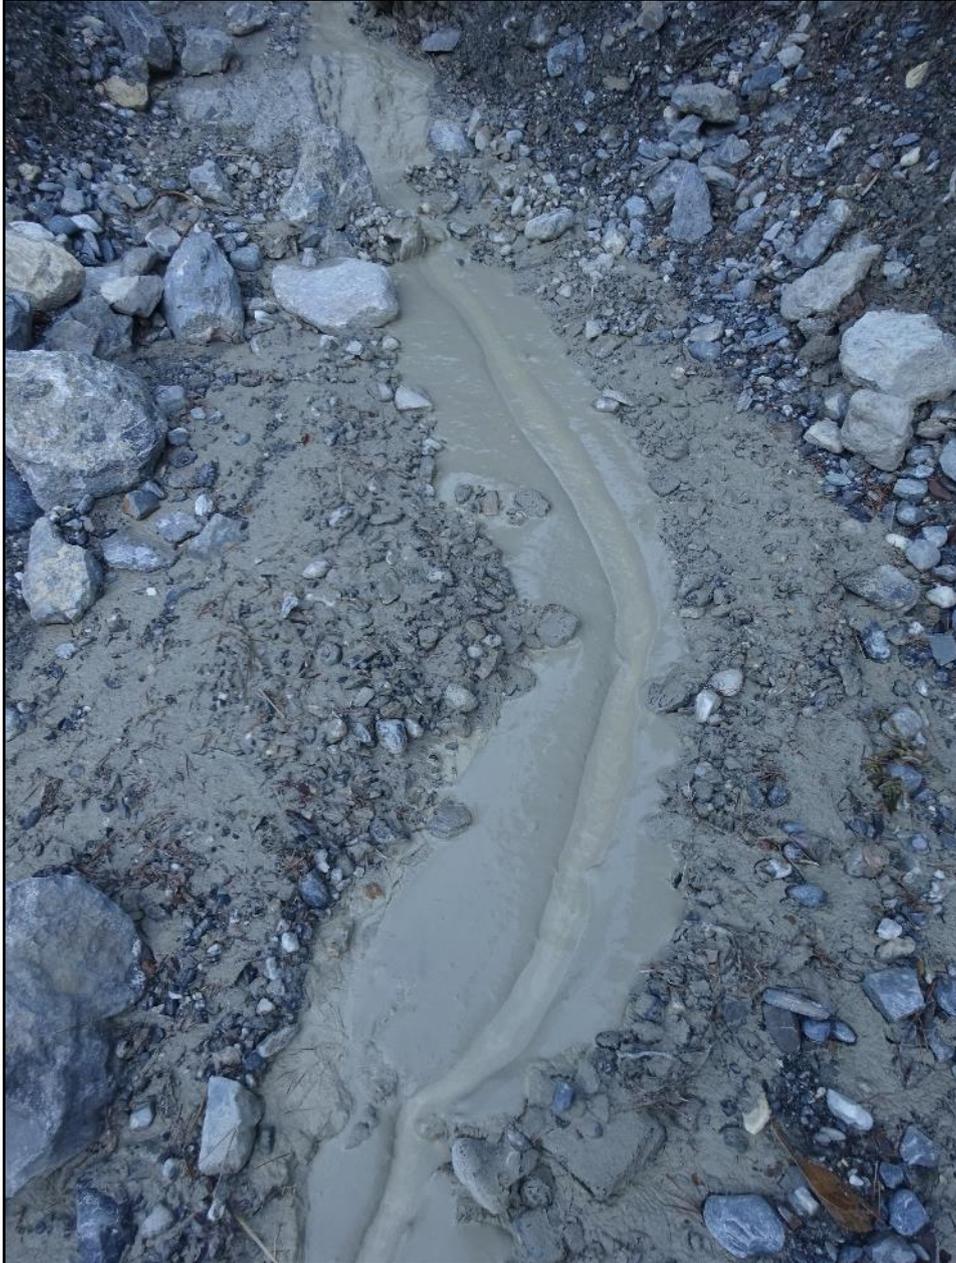
Image 3 : situation initiale

Sur cette image initiale on voit le contexte : une pente douce parsemée de petites pierres engluées dans un magma boueux humide mais compact, au pied d'une pierre pouvant faire cascade. On voit aussi une coulée composée de deux éléments : une périphérie boueuse et rebondie plus large à gauche qu'à droite, et au milieu un chenal d'écoulement en creux, formant une courbe, plus ou moins porteur de matières relativement fluides à l'arrêt.

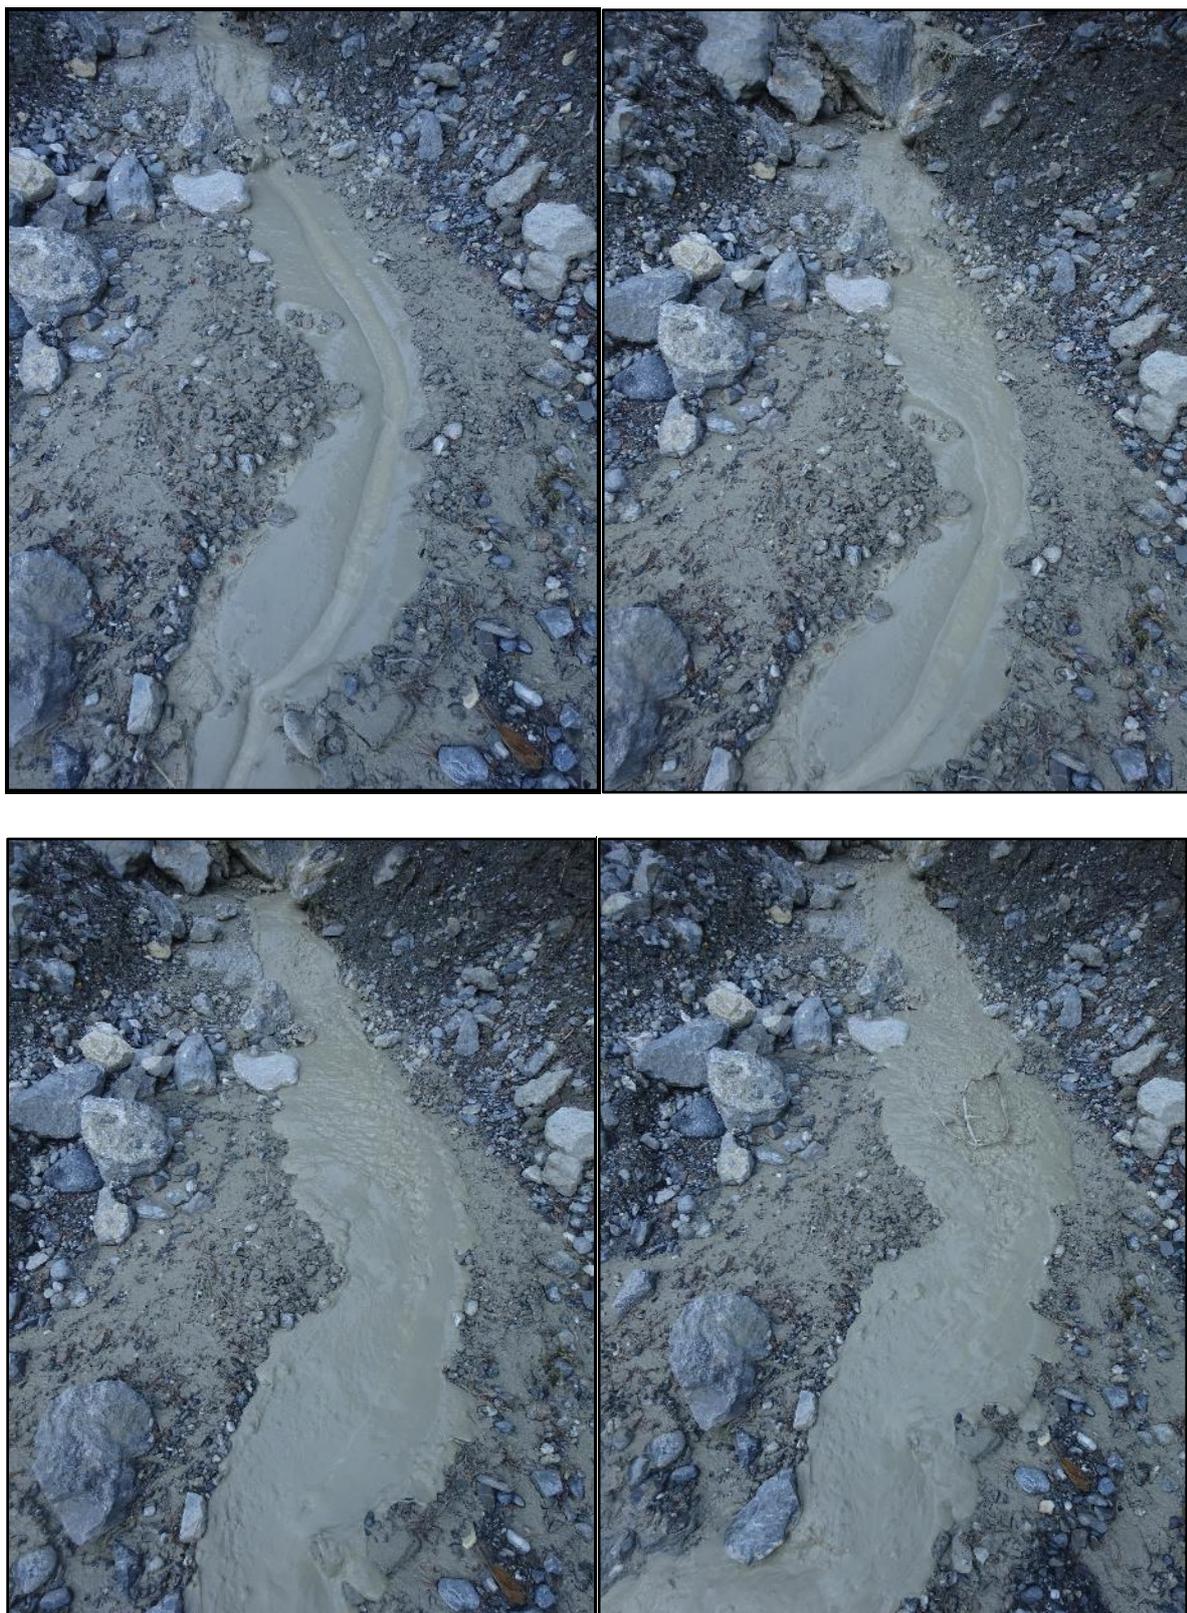
Image 4 : situation initiale et évolutions

En 1 en haut à gauche c'est la situation initiale.

En 2 en haut à droite c'est l'arrivée de la « crue » : le haut du « torrent » se charge, sort franchement du chenal et s'élargit de beaucoup, alors qu'en bas il y a juste un petit accroissement du débit.

En 3, toute la longueur et la largeur de cette section du lit sont maintenant occupées, recouvrant (ou emportant) certains éléments latéraux.

En 4, pas de grande évolution mais le flot charrie facilement un petit branchage, autrement dit un arbre à cette échelle.

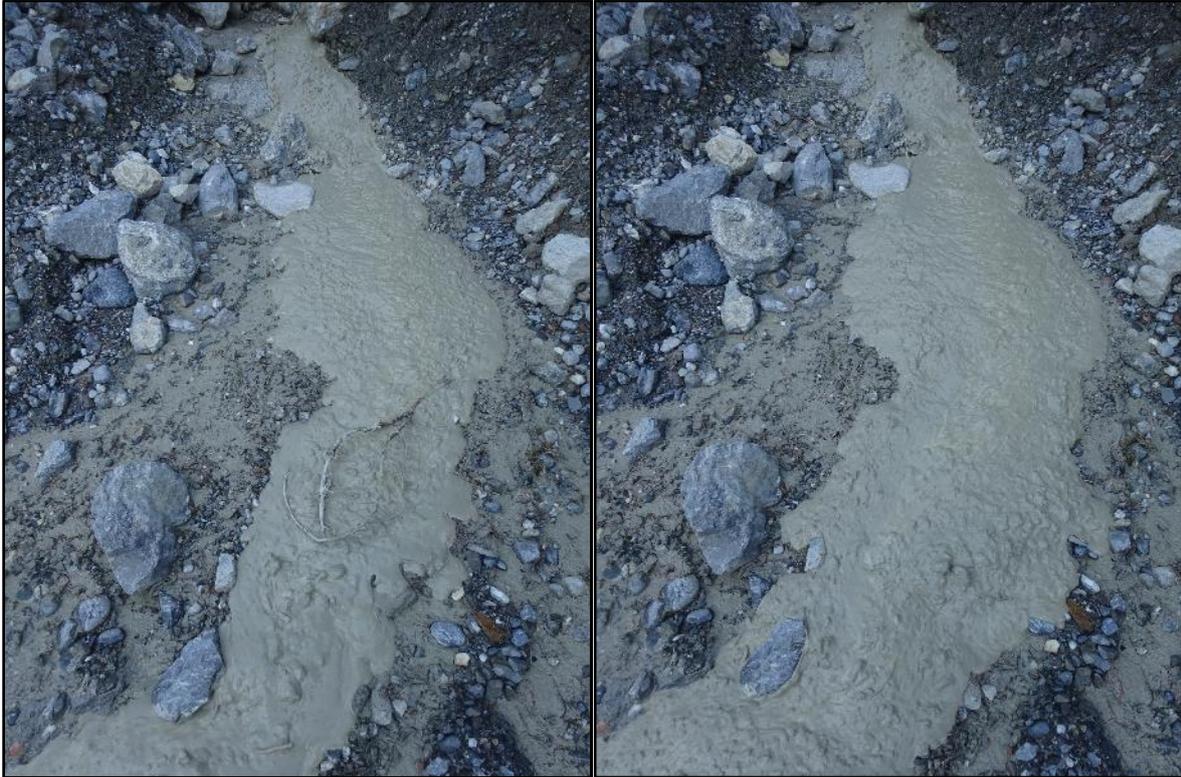
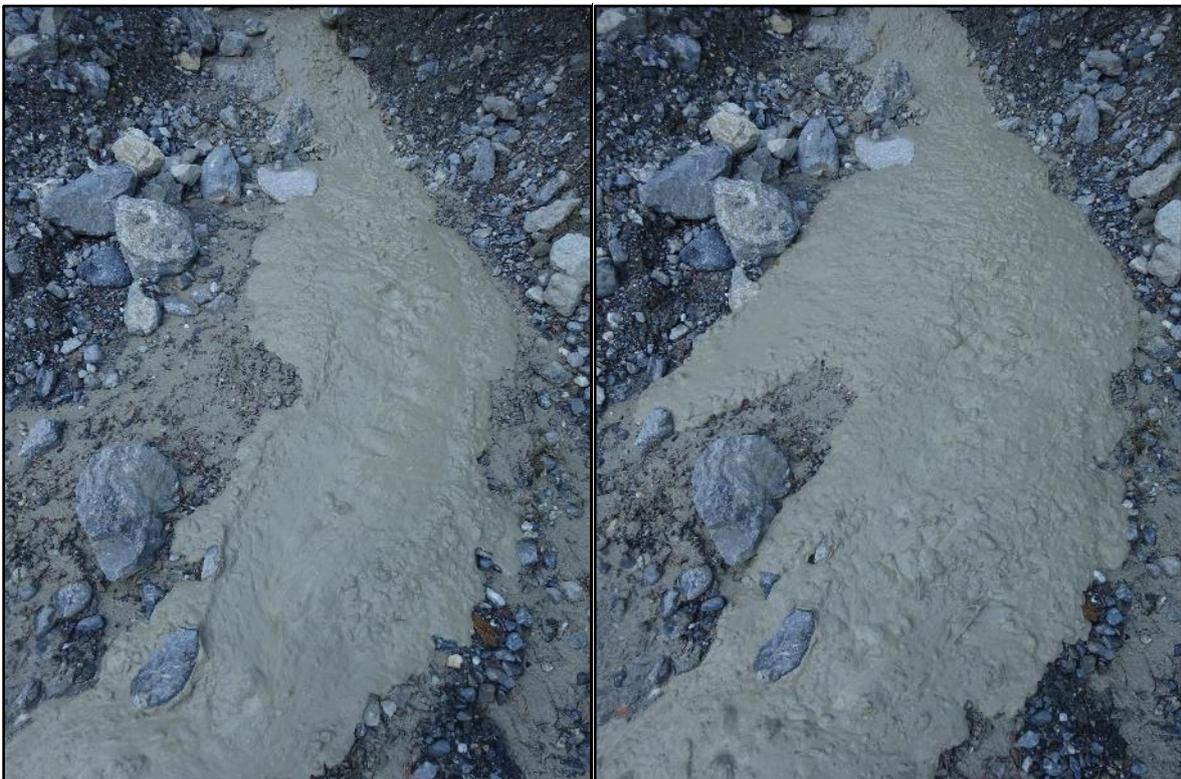
Image 5 : suite de l'évolution

En haut à gauche « l'arbre » poursuit son cheminement précédé de « blocs » et faisant un peu obstacle, puisque derrière lui en amont ça s'élargit encore.

En haut à droite, « l'arbre » n'est plus là, il saute une « falaise » en aval, alors que le torrent continue de s'élargir dans sa partie inférieure, englobant le « rocher » de gauche.

En bas à gauche le flux est devenu moins important et si le courant faisant de fortes ondes est fort en son milieu, il n'y a plus d'élargissement, les bords sont stabilisés.

En bas à droite, le flux a à nouveau gagné en importance entraînant nombre de « rochers » dans la partie inférieure, alors que le lit s'est élargi de beaucoup dès la partie peu déclive, donnant naissance à une seconde branche sur la gauche.

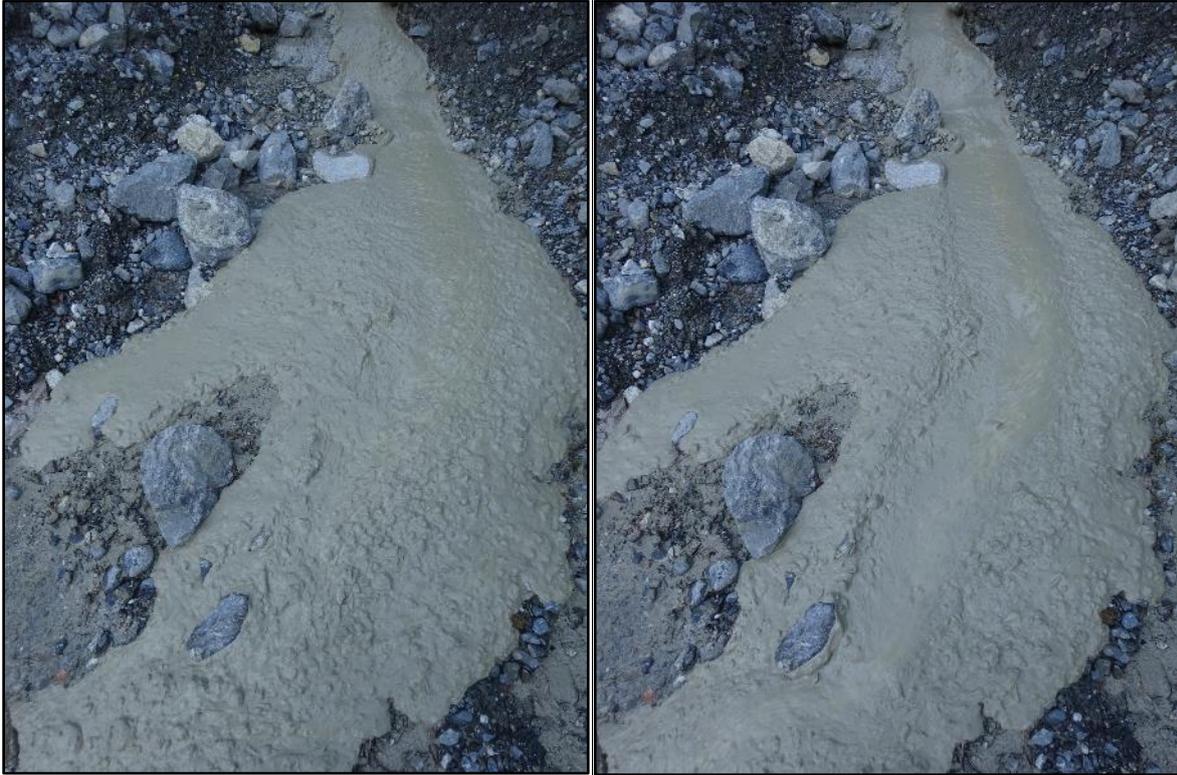
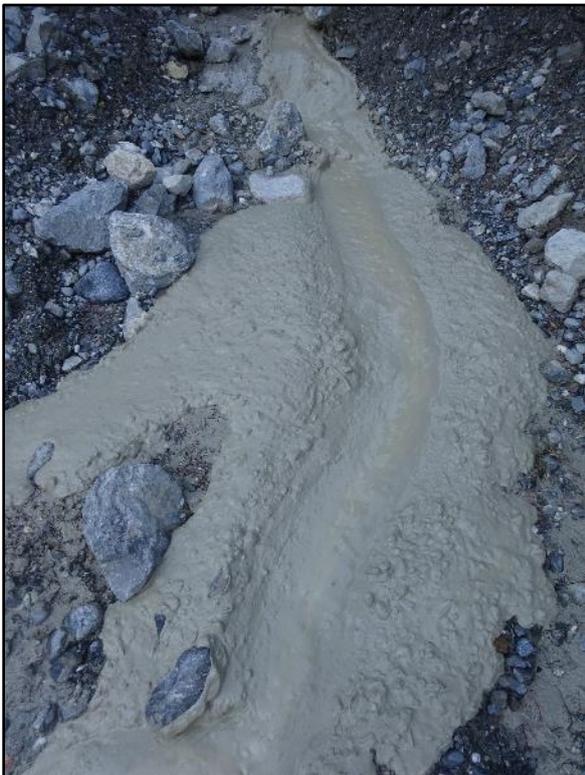
Image 6 : suite et fin de l'évolution

Dans l'image en haut à gauche, la branche gauche d'écoulement a encore un peu avancé mais de peu, le côté droit du lit principal s'est encore élargi alors que le centre transporte beaucoup de matériaux.

Dans l'image en haut à droite, c'est la fin des déversements latéraux, les bords affectés par la crue sont stabilisés. Le centre du flux s'est à nouveau creusé, s'il y a encore un flux il est davantage liquide.

L'expérience, au vu des horaires indiqués par l'appareil photographique, a duré 34 minutes, et comme la situation n'évolue plus le flux s'étant tari, je monte au captage. Je reviens sur place pour prendre un dernier cliché une vingtaine de minutes plus tard : plus rien n'a bougé, seul le cœur du torrent est un peu plus creusé et propre.

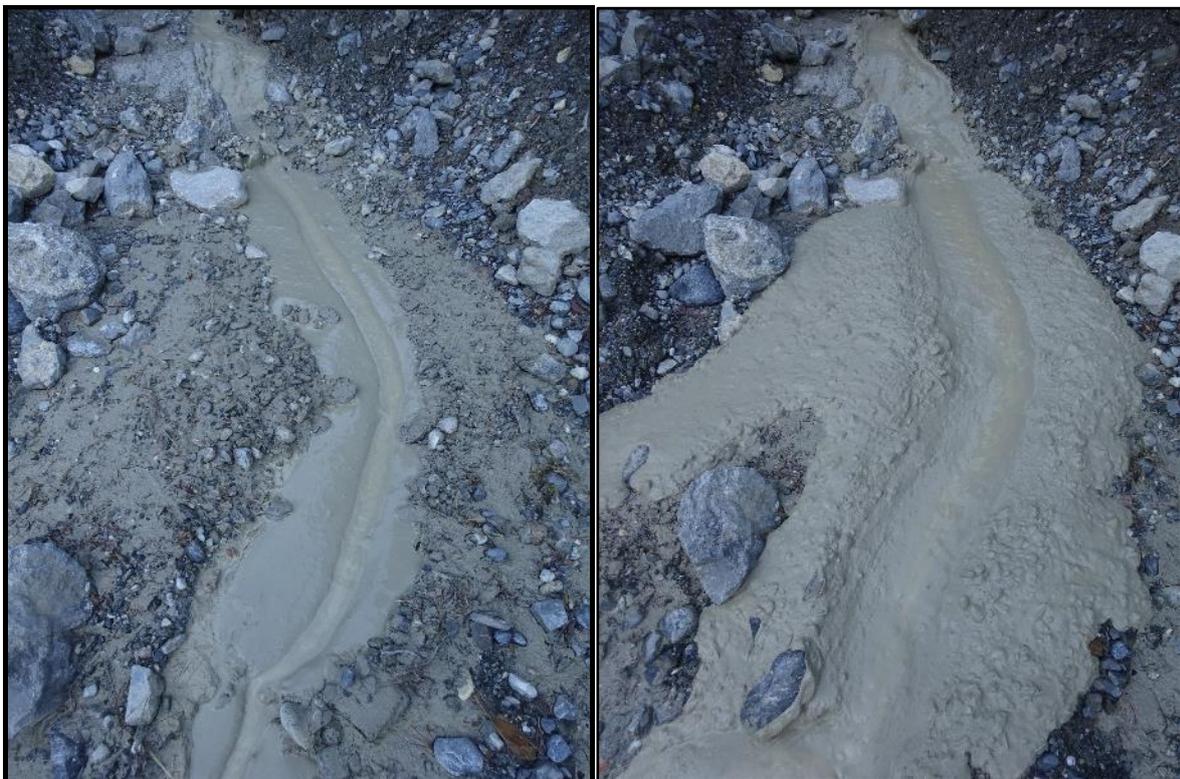
### Image 7 : avant et après la crue

Première et dernière images du lot. Les modifications sont considérables, une grande zone a été envahie et recouverte par la lave torrentielle, changeant complètement la configuration des lieux, les dépôts accroissant le relief.

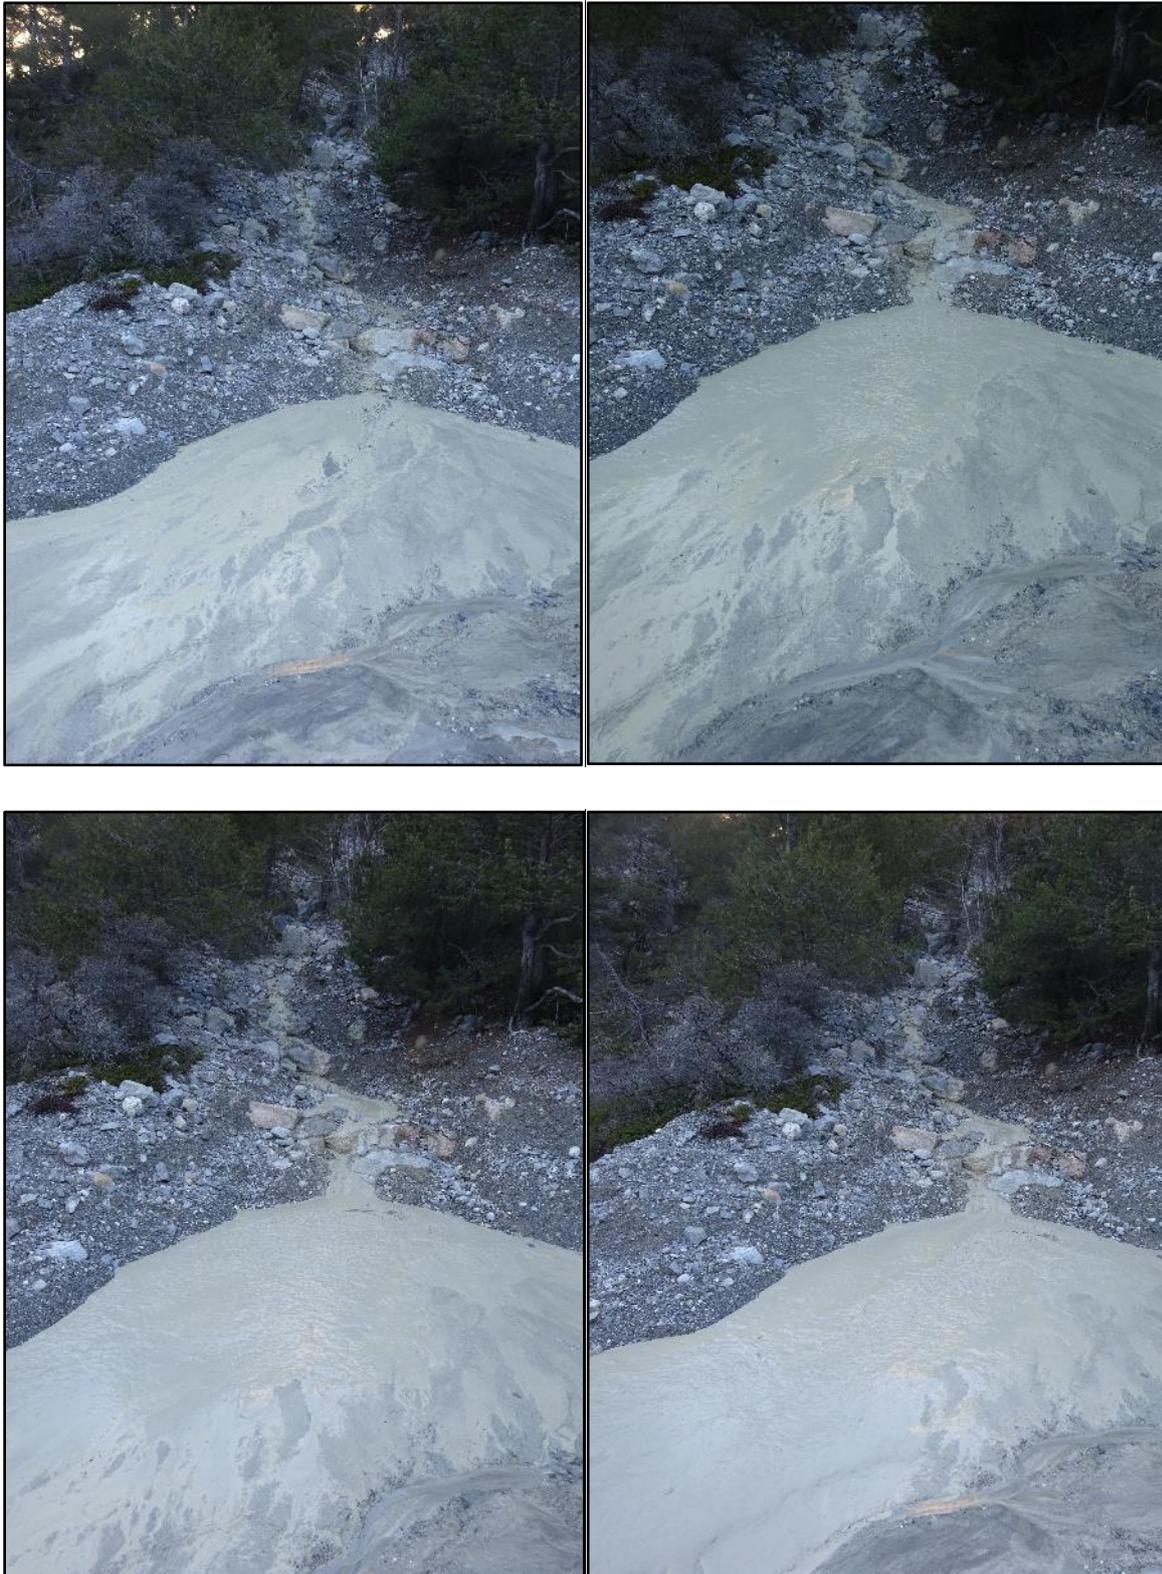
Image 8 : évolution du cône de déjection

Ces photographies n'ont pas été prises pour voir l'évolution du cône de déjection proprement dit, mais pour saisir les changements d'ensemble et sans lieu d'observation identique, d'où les différences de prises de vue.

En haut à gauche, le cône n'est recouvert que dans sa partie gauche et encore par des suintements peu chargés.

En haut à droite, l'apport est important et charge la partie supérieure du cône avec de gros grumeaux, les écoulements inférieurs demeurent identiques sauf à l'extrême gauche.

En bas à gauche les matériaux se sont répartis plus abondamment sur toute la partie supérieure du cône.

Enfin en bas à droite, quasiment tout le cône est recouvert, c'est plus le cheminement majeur du flux qui est remarquable.

Quant au chenal d'écoulement dans son ensemble, il est maigre sur la première image et demeure large sur les trois autres.
