48. Inondations et aménagements sur le cône du Couleau (1928-2024)

Olivier Peyre, février 2024

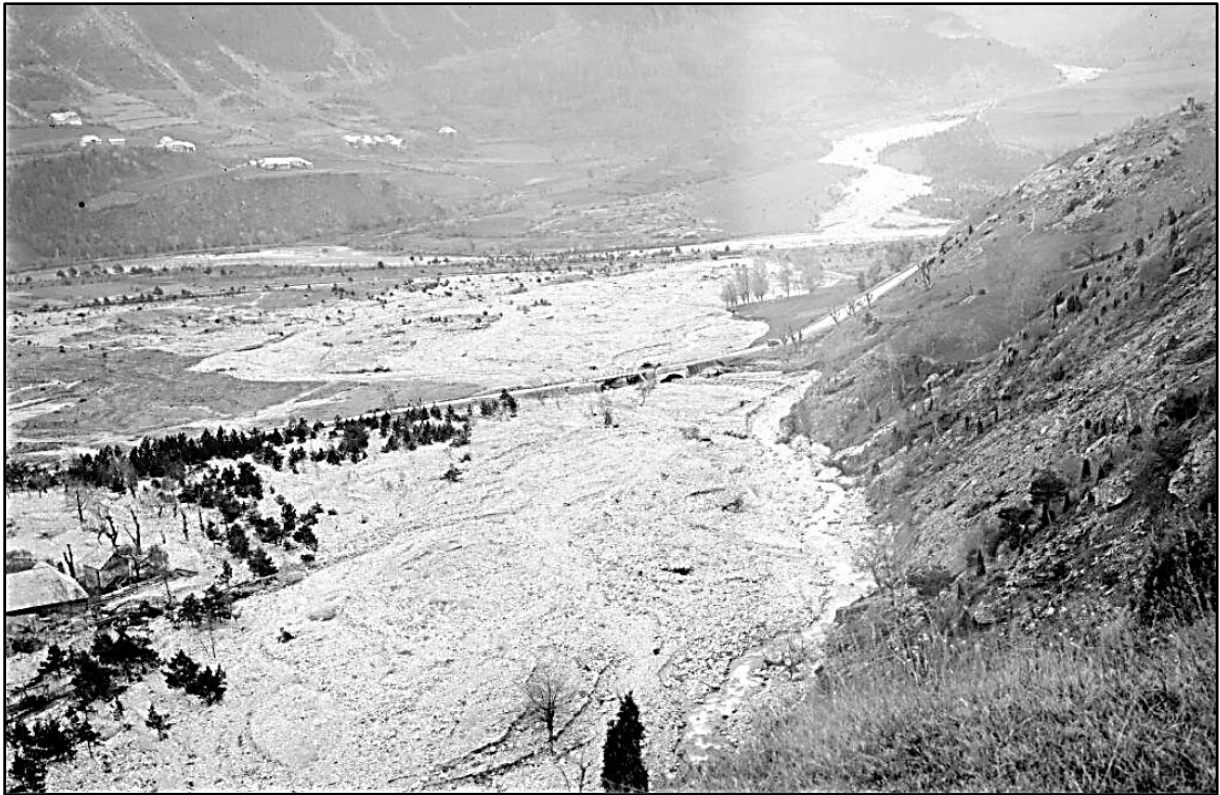
Image 2 : après la crue de septembre 1928

Ampleur du phénomène, largeur des dépôts de pierres laissés par la crue entre les bâtiments et la base même de la rive droite jusqu'au pont qu'on devine endommagé, puis l'inondation sur une largeur encore plus ample jusqu'à la voie ferrée, avec une extension, une branche plus centrale. Importance également de la visibilité du Palps.

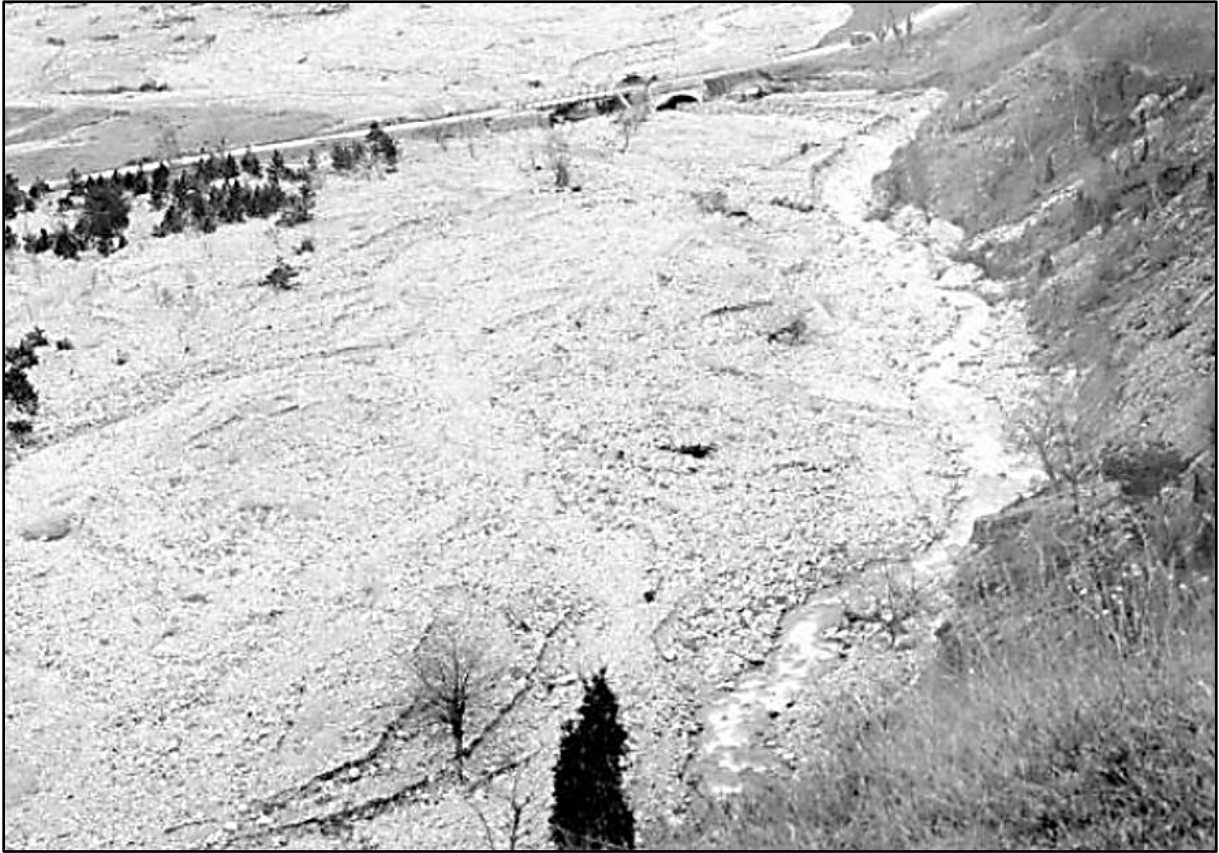
Image 3 : zoom en amont de la route

L'espace a été entièrement inondé, rempli et aplani, avec certainement une bonne épaisseur de pierres, pas de blocs, pas de très grosses pierres, très peu d'arbres couchés, il reste un feuillu debout et d'autres près du pont, le torrent coule à la base même de la rive droite. Mêmes remarques juste en aval de la route, on ne voit aucun ouvrage de défense contre les crues. Mais combien de milliers de milliers de pierres ont été transportées et déposées !

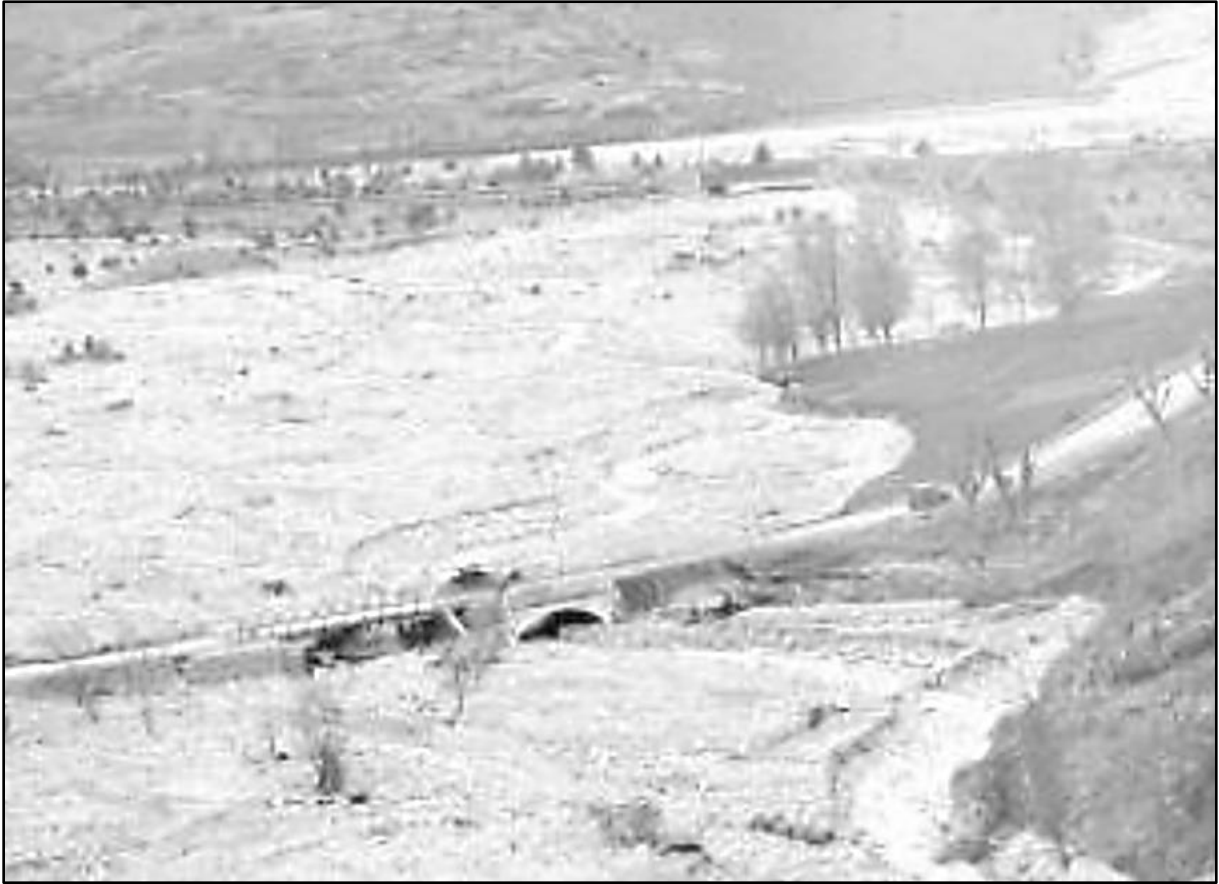
Image 4 : zoom sur les ponts

Le pont sur le Couleau dont on voit bien l'arche de pierre en demi-cercle, a résisté à la crue. Mais la levée de terre de part et d'autre a constitué un beau barrage pour l'eau, et c'est elle qui a cédé sous la pression, à gauche du pont vraiment sous dimensionné pour un tel écoulement, sur une largeur un peu plus importante que l'arche.

Là où la crue a crevé la levée, réparation a été faite avec un pont provisoire, au tablier de bois ou de métal délimité par des rambardes. Il y a une voiture arrêtée sur la route. Celle du photographe ? Remarquons la taille des ravines dans les alluvions juste en amont du pont et peut-être un passage de canal pour l'arrosage. Ces réparations et l'absence de feuilles sur les arbres font penser à un cliché pris au cœur de l'automne. Plus loin, le tablier du pont ferroviaire semble avoir résisté mais être bien bas relativement au sol.

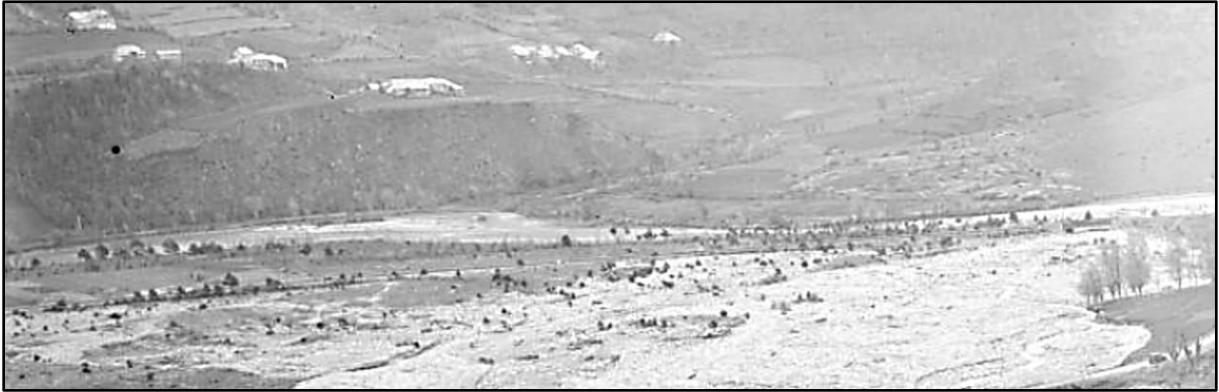
Image 5 : zoom en aval du pont routier

Si la plus grosse partie du flux s'est dirigée vers le pont ferroviaire (y avait-il déjà une petite digue pour y ramener l'eau en dessous ?), une autre part divague au cœur même du cône de déjection, mais sans aller -du moins pour l'engravement- jusqu'à la Durance. Présence diffuse de jeunes conifères. Plus loin les habitants des hameaux de l'autre rive ne peuvent que constater les dégâts.

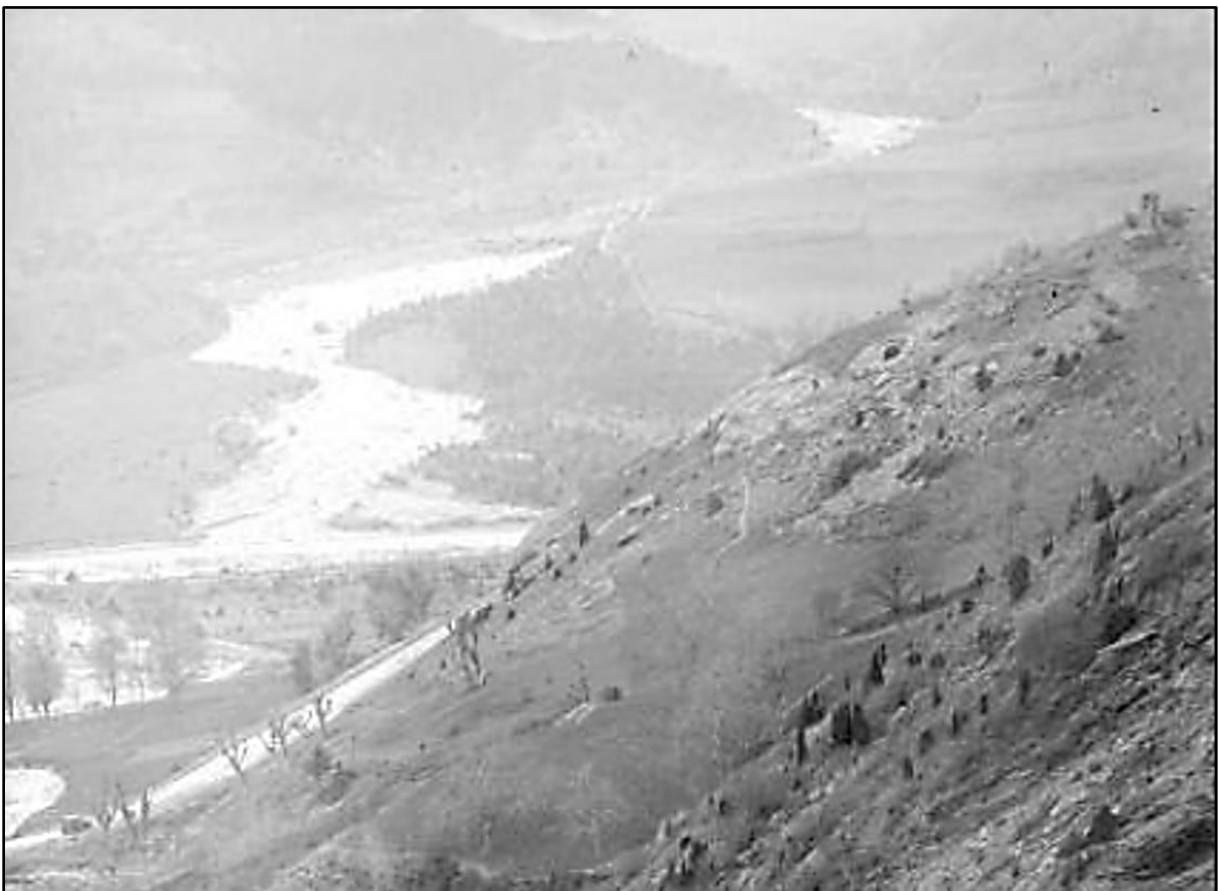
Image 6 : zoom sur le Palps

Le Palps, tel qu'il est défini par sa blancheur, est lui aussi impressionnant de largeur. Tout à droite de l'image il semble y avoir un oratoire ou les restes de l'ancienne chapelle sous Saint-Alban, impuissant sur ce coup-là. 1928 donc.

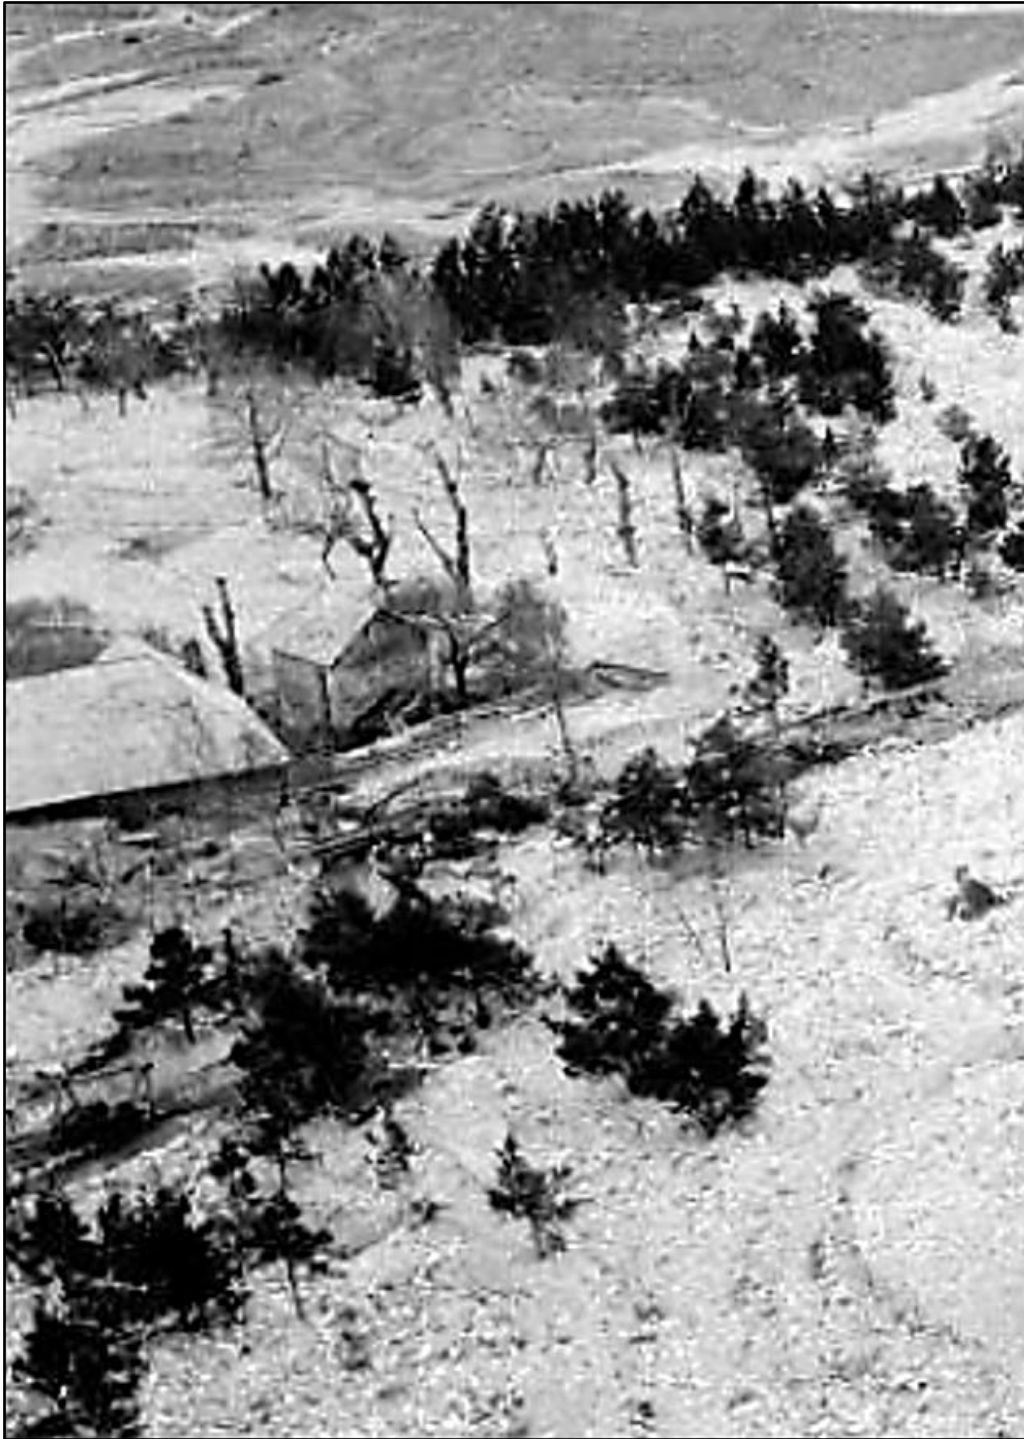
Image 7 : zoom sur le moulin

Est-ce que les bâtiments ont été touchés ? Ils ont pu être impactés, inondés sans subir de dégâts notables, le petit bâtiment le plus sur la trajectoire de l'eau est

toujours debout, et depuis semble-t-il le canal d'amenée a été curé. La carte de 1932 mentionne pour les bâtiments des « scieries ». L'ensemble a été protégé par cette plantation de jeunes pins qui constitue l'extrémité de la forêt domaniale, et les constructions bien placées semblent avoir été contournées par le torrent en crue.

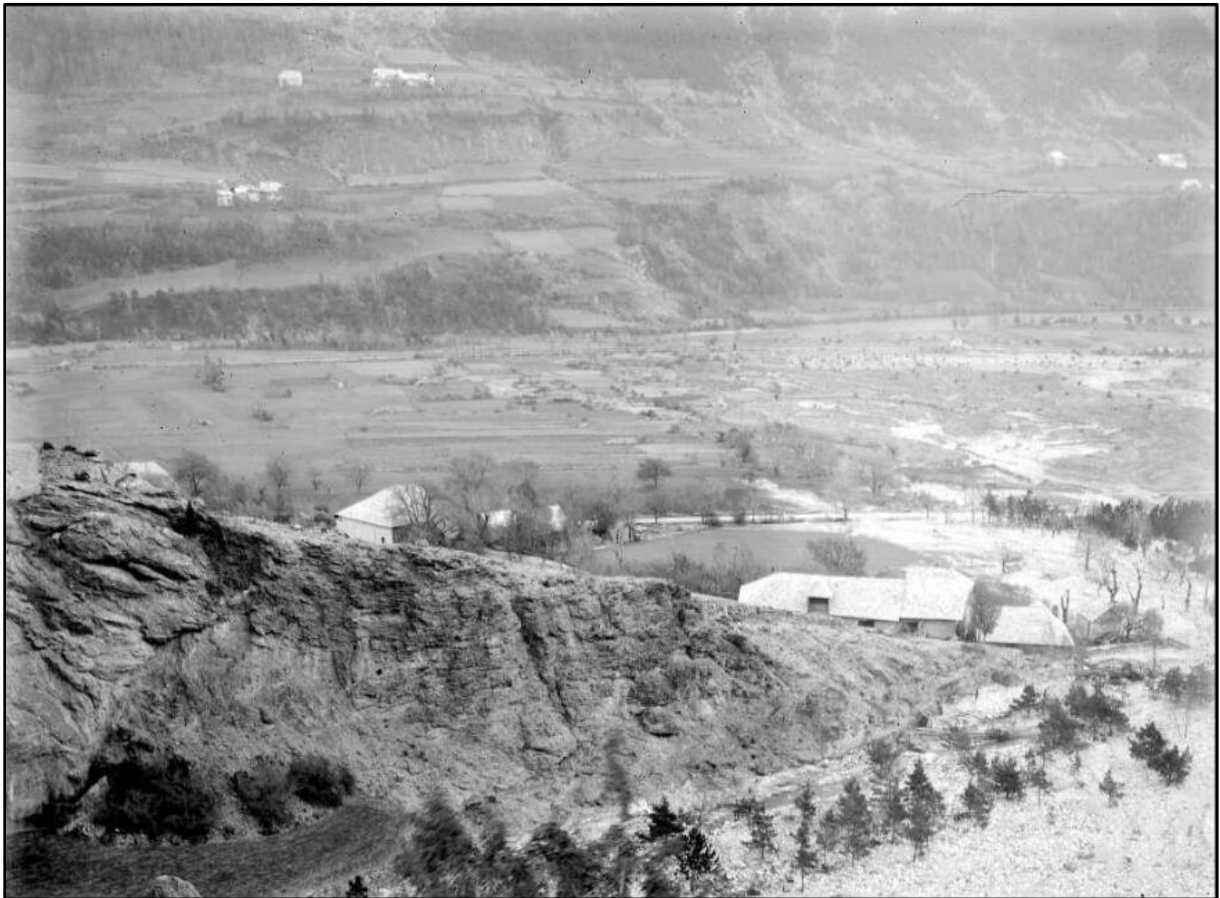
Image 8 : les moulins

Le rocher avec au pied un bout de labour non touché, mais l'eau qui est venue jusqu'à la base rocheuse, de jeunes pins pris dans la gravière, les maisons protégées de fait par l'extrémité du rocher, et puis l'engravement clair qui franchit la nationale et s'étale quelque peu en contrebas, en limite des parcelles cultivées. L'eau et les pierres ne sont pas seulement passés sous le pont et par la levée crevée.

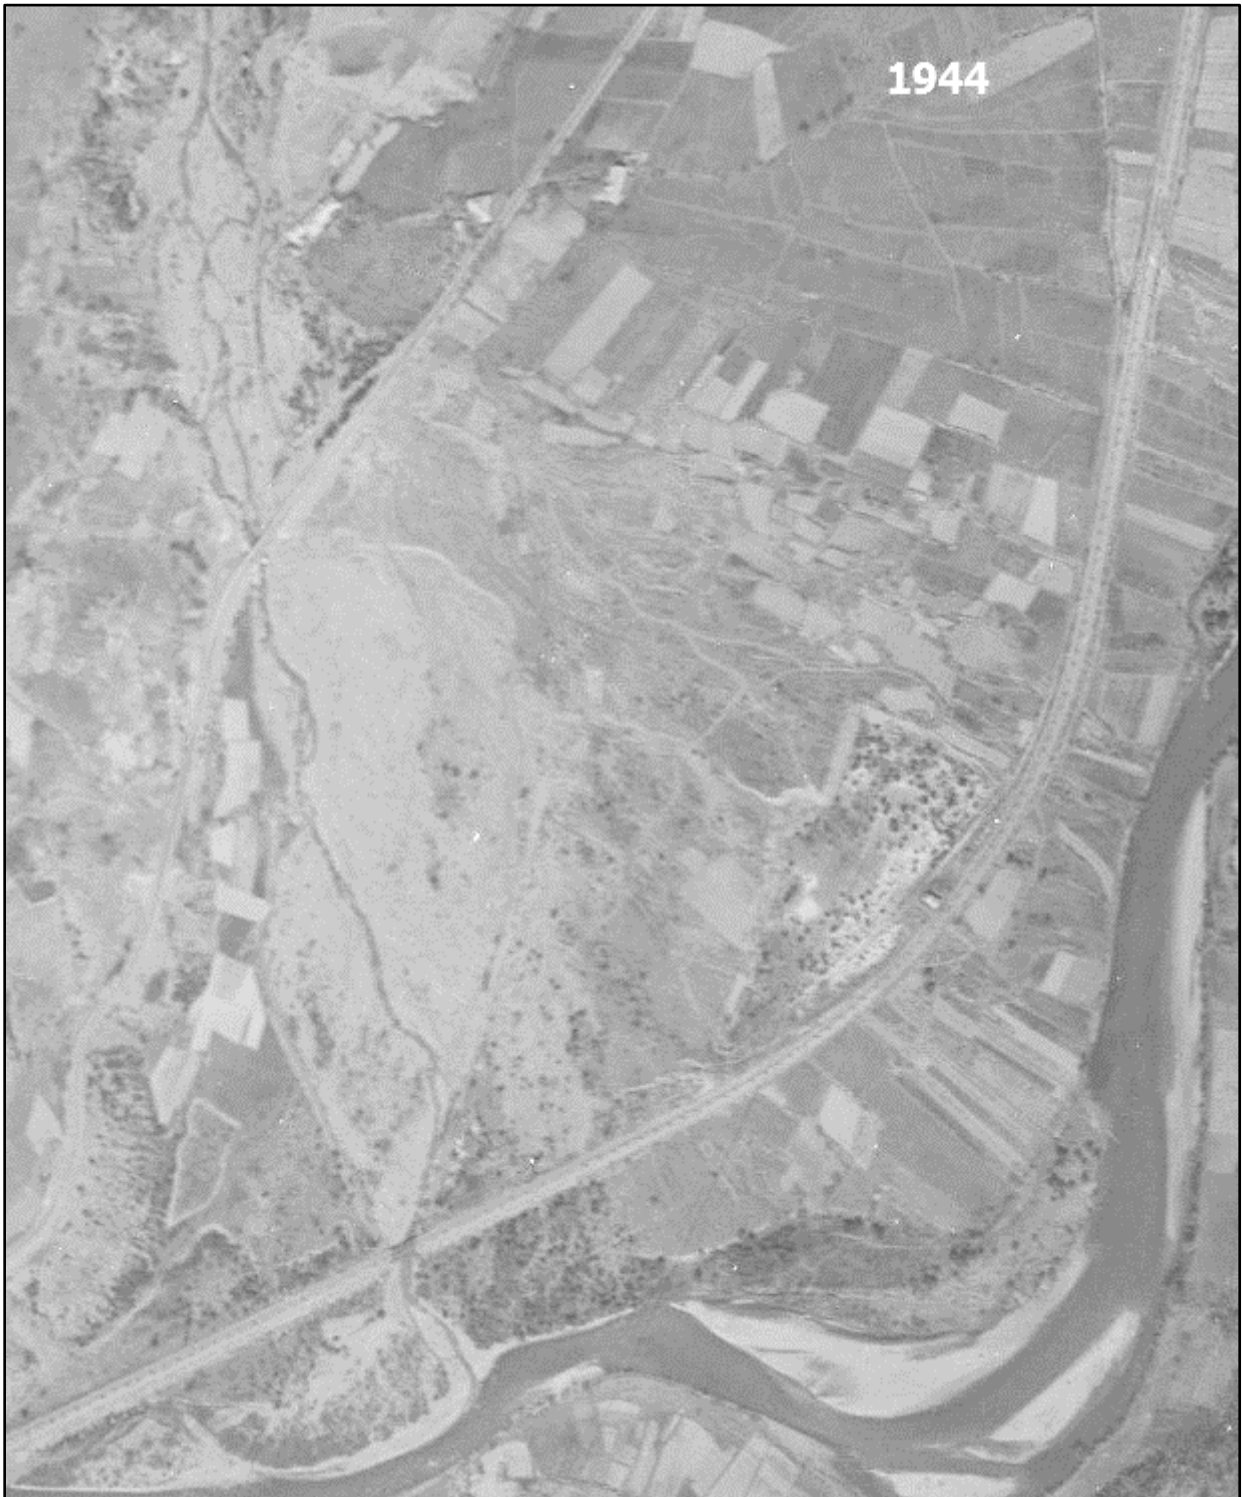
Image 11 : la partie basse du Couleau en 1944

A cette échelle, hormis la Durance, la nationale et la voie ferrée, on distingue la séparation entre le territoire cultivé avec ses champs, et l'espace inculte. Peut-on

faire mieux question lecture du paysage, y a-t-il encore les stigmates de la grande crue de 1928, arrivée une quinzaine d'années plus tôt ?

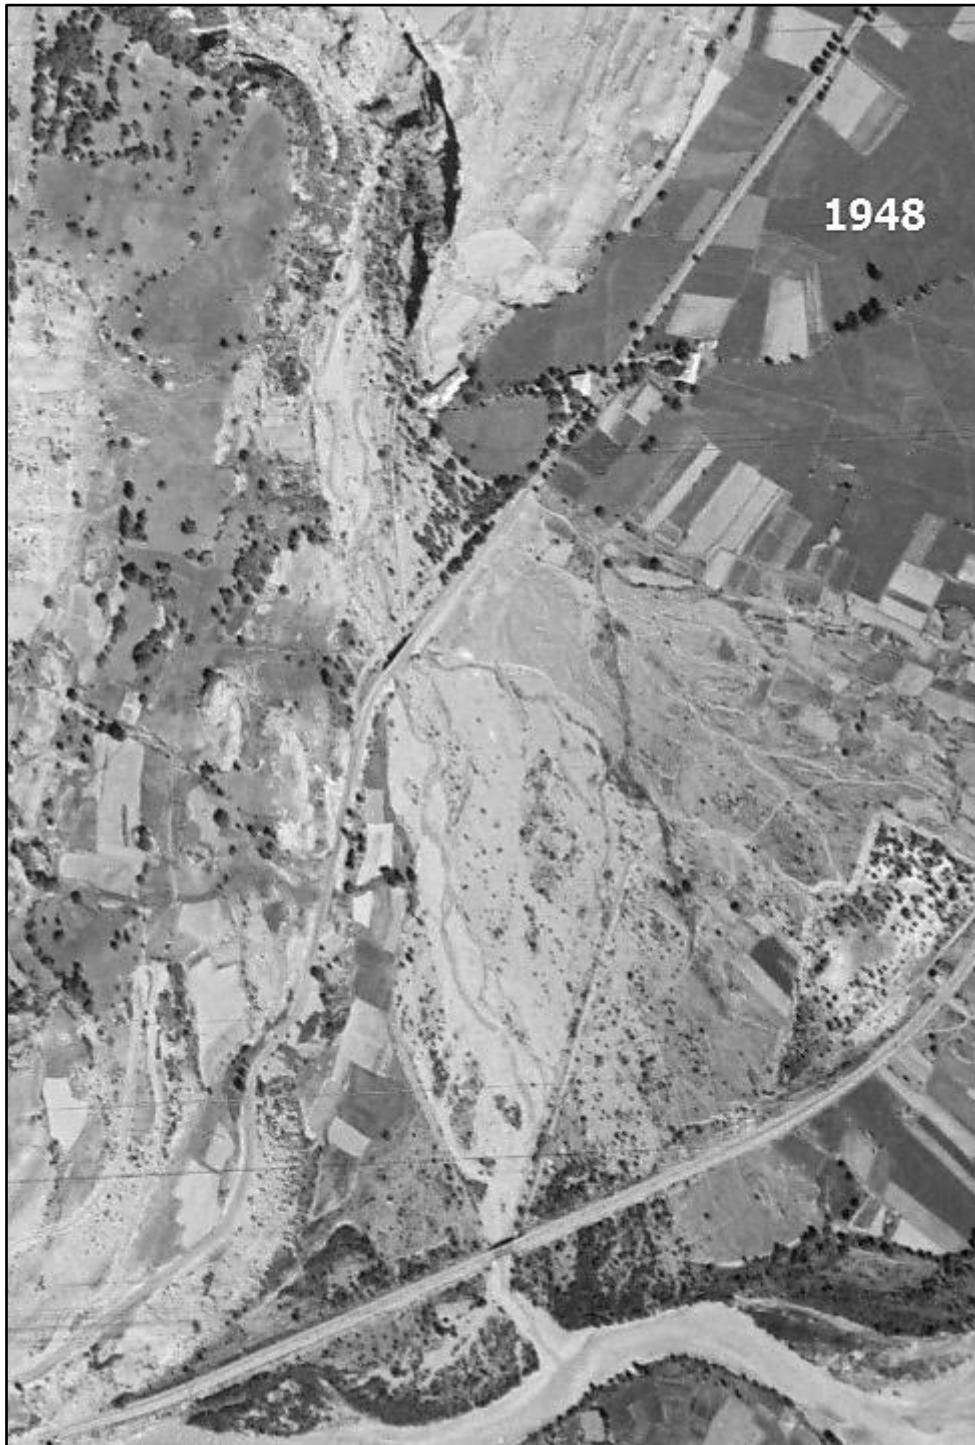
Image 13 : la partie basse du Couleau en 1948

Je fournis cette vue aérienne parce qu'elle est davantage lisible. On voit mieux les différentes parties du cône de déjection et les ouvrages de défense, et accessoirement l'ancien tracé de la route au niveau du pont. Sous le pont, la crue a balayé une grande largeur. Au plus c'est clair, au plus le torrent est actif. La digue en amont de la route dispose d'épis.

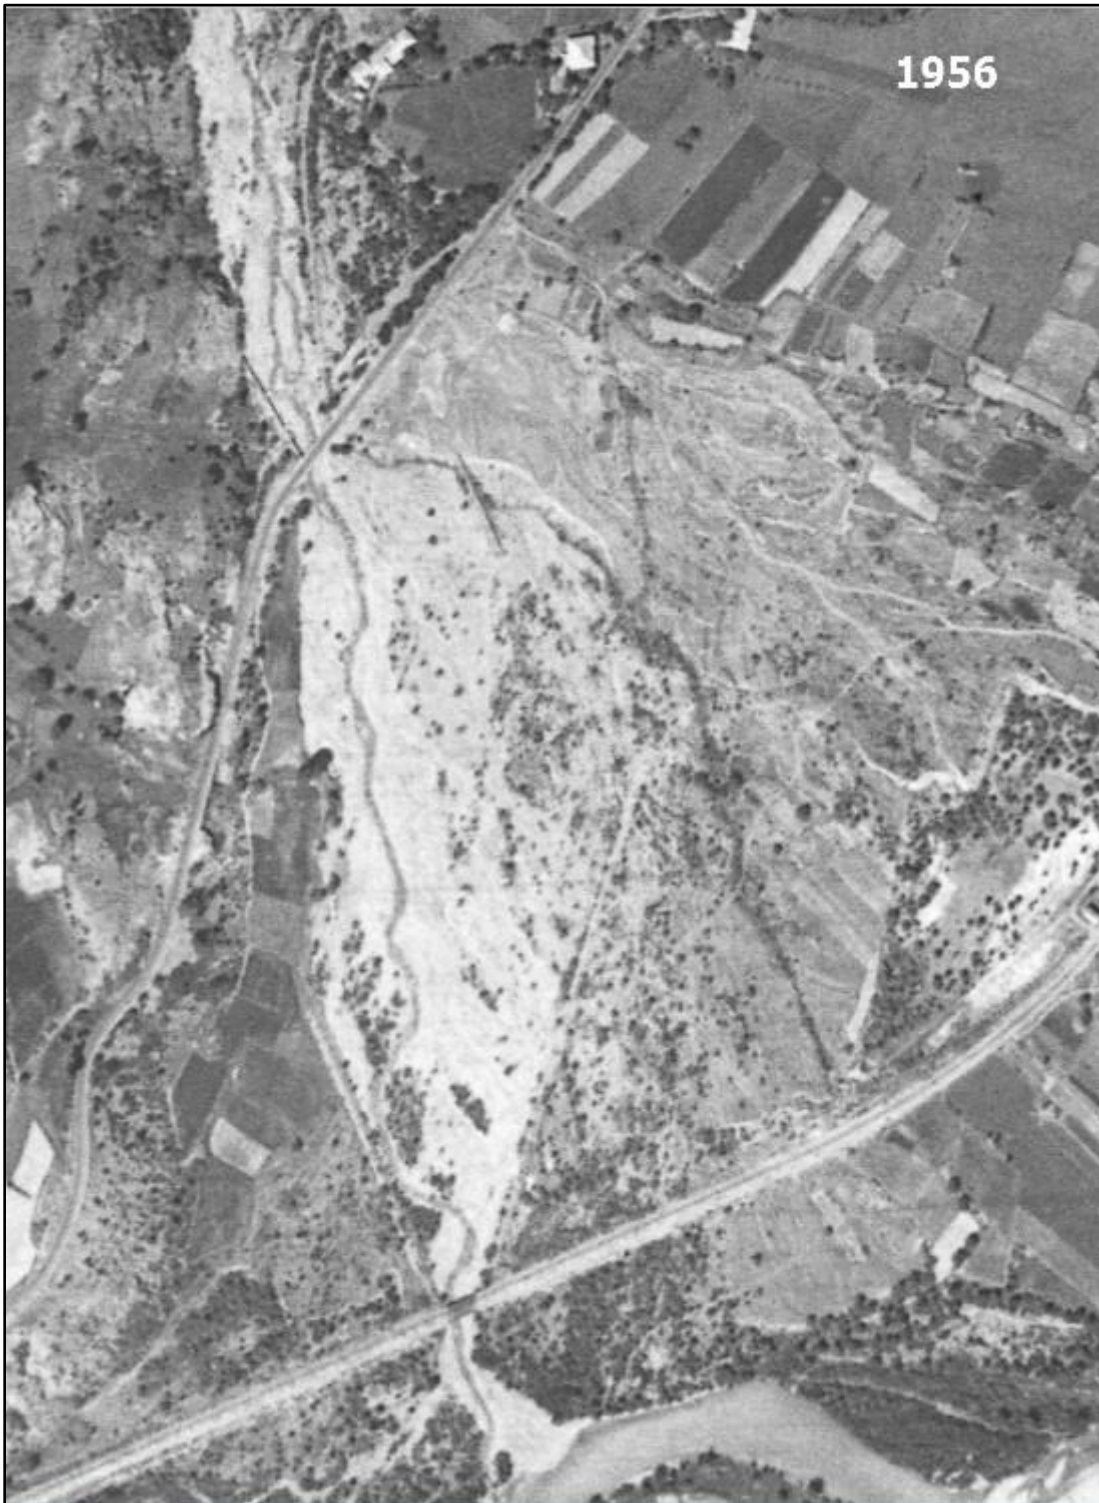
Image 14 : la partie basse du Couleau en 1956

La digue en rive droite protégeant le chemin de fer, est davantage visible. Globalement, trente ans après la crue, on voit bien les petits ravins laissés par les cheminements de l'eau : le territoire garde la mémoire de l'inondation, et probablement des précédentes.

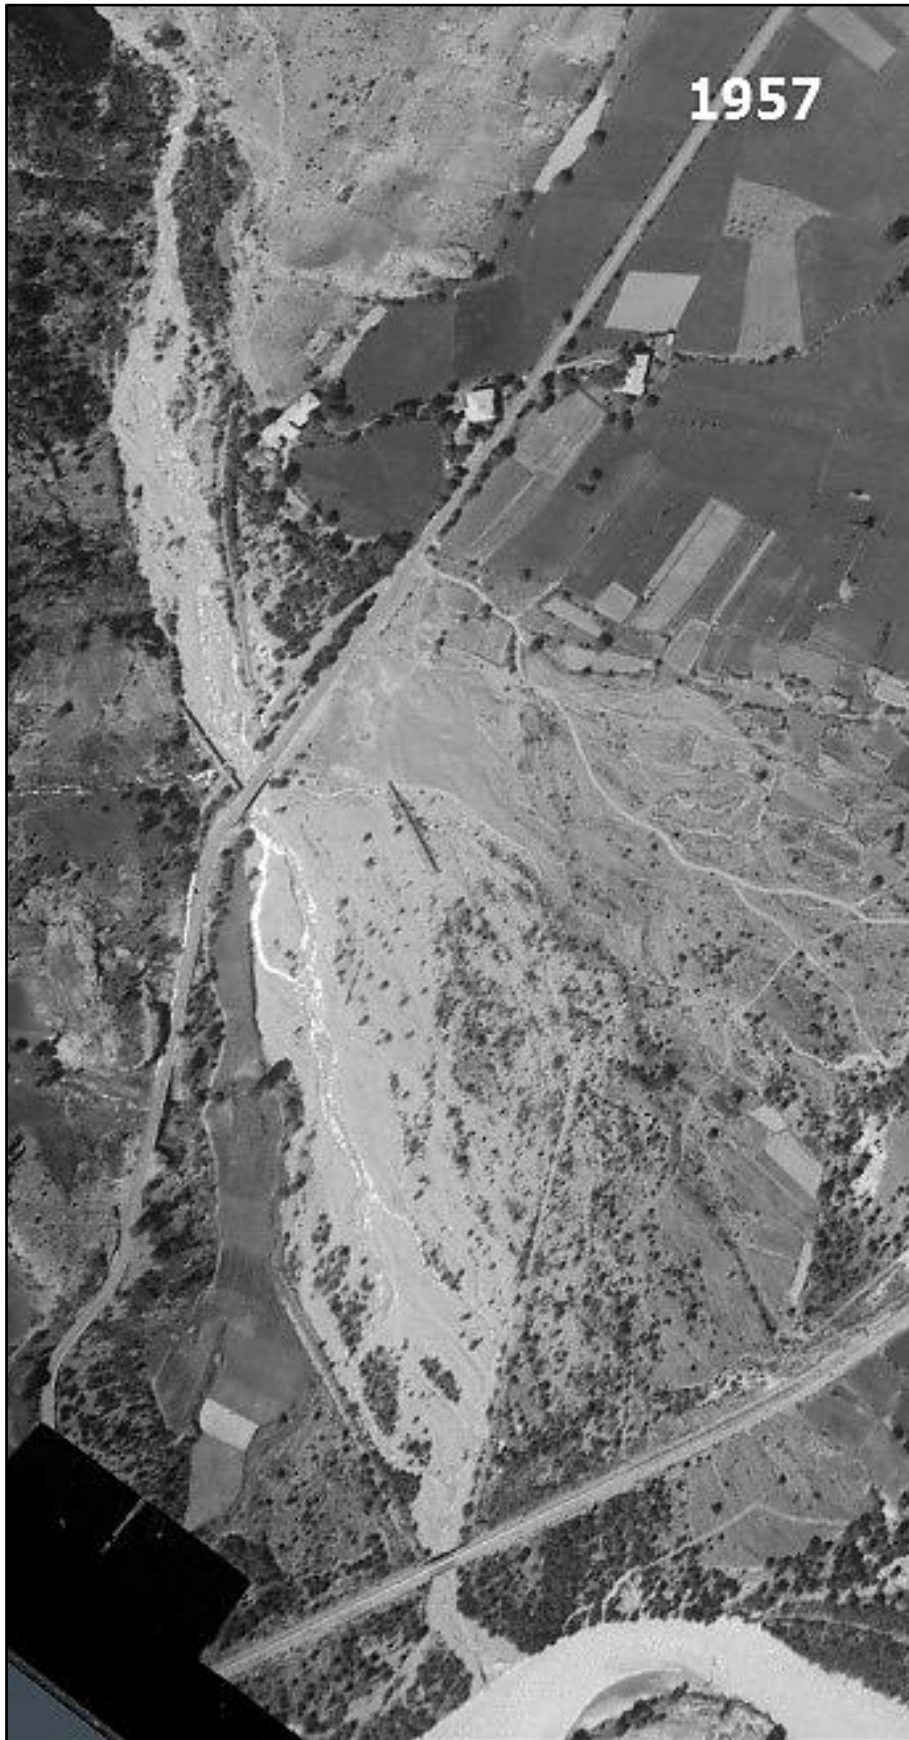
Image 15 : l'année des inondations du Queyras (1957)

Les ponts sur le Guil ont été rompus, celui sur le Couleau est toujours là. Le lit est bien blanc, preuve que le débit et donc la puissance de l'eau ont augmenté comme dans toute la région, mais les digues ont tenu et rempli leur rôle. La Durance est plus que laiteuse, elle a laissé la nite de sa crue sur les rives.

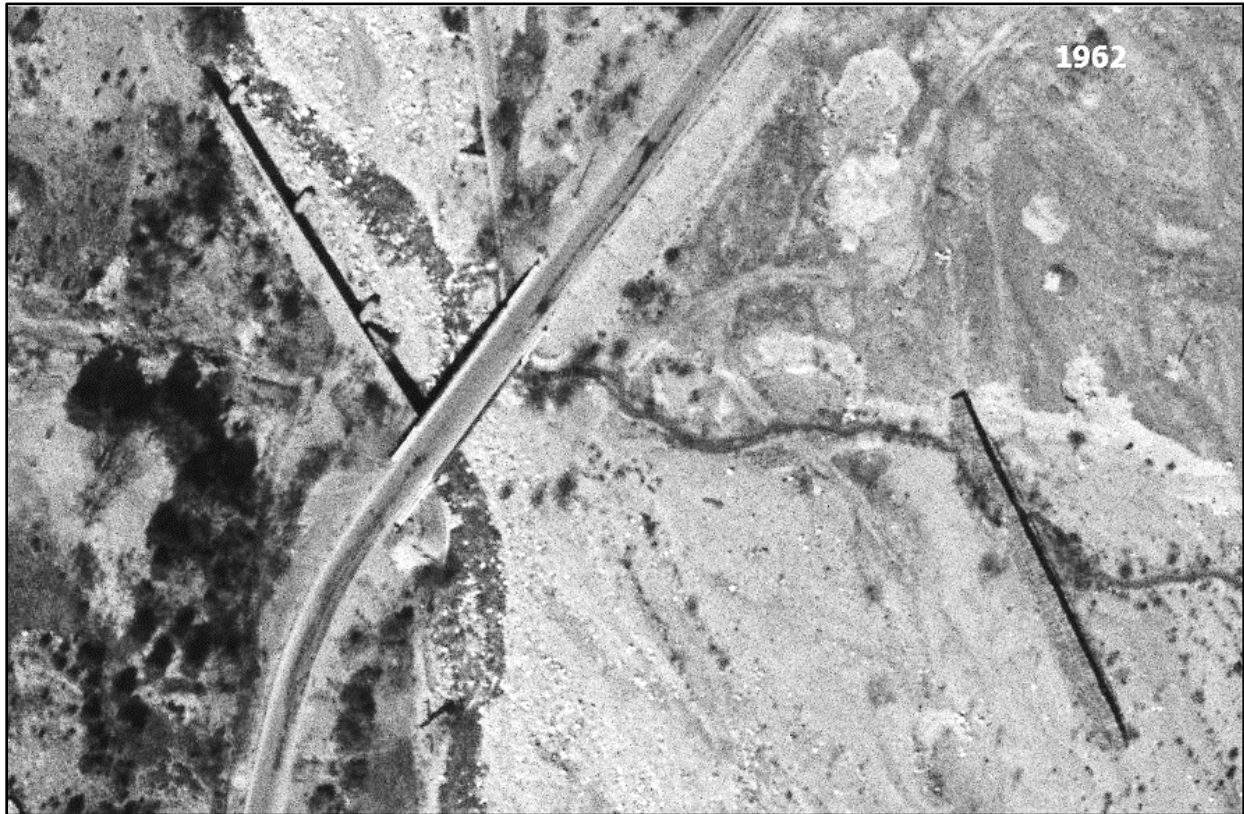
Image 17 : autour du pont routier (1962)

Les trois digues du secteur apparaissent bien, ainsi que les levées de gravats de part et d'autre du pont. A-t-il été rehaussé et élargi, ou est-ce qu'on le voit mieux ? Bénéficie-t-il de nouveaux parapets ? En tous cas les bouts des levées forment des arrondis qui ne semblaient pas exister auparavant.

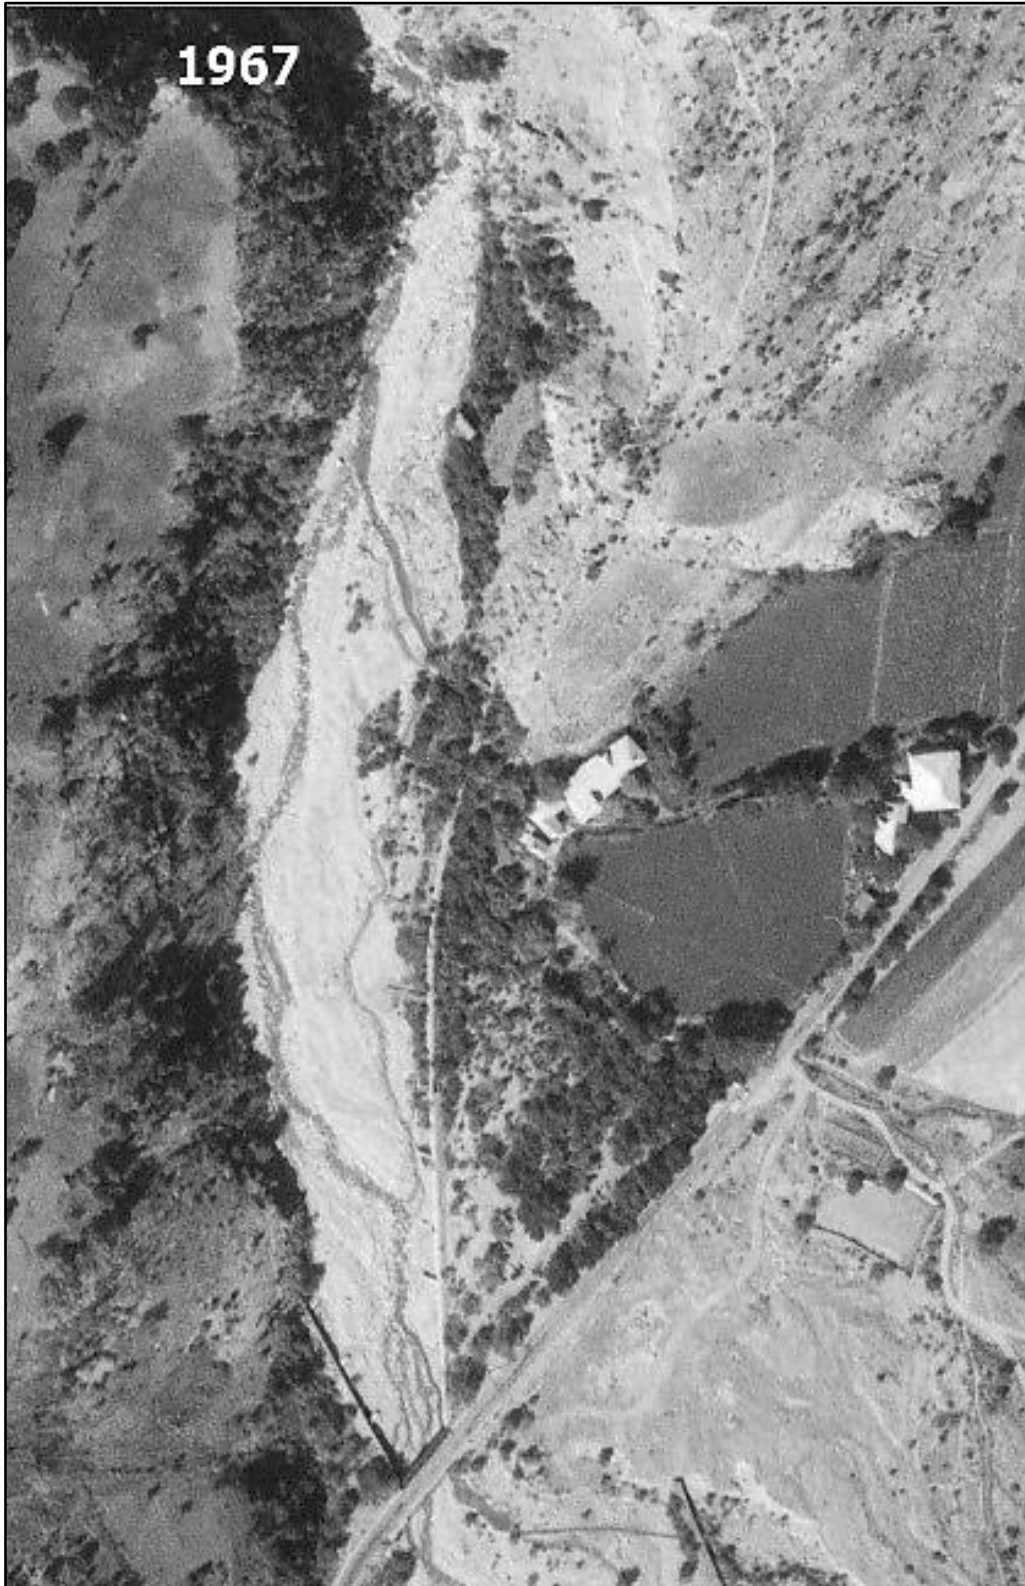
Image 18 : un lit bien propre (1967)

Qui dit lit bien propre, dit lit nettoyé par une crue, dès la sortie des gorges.

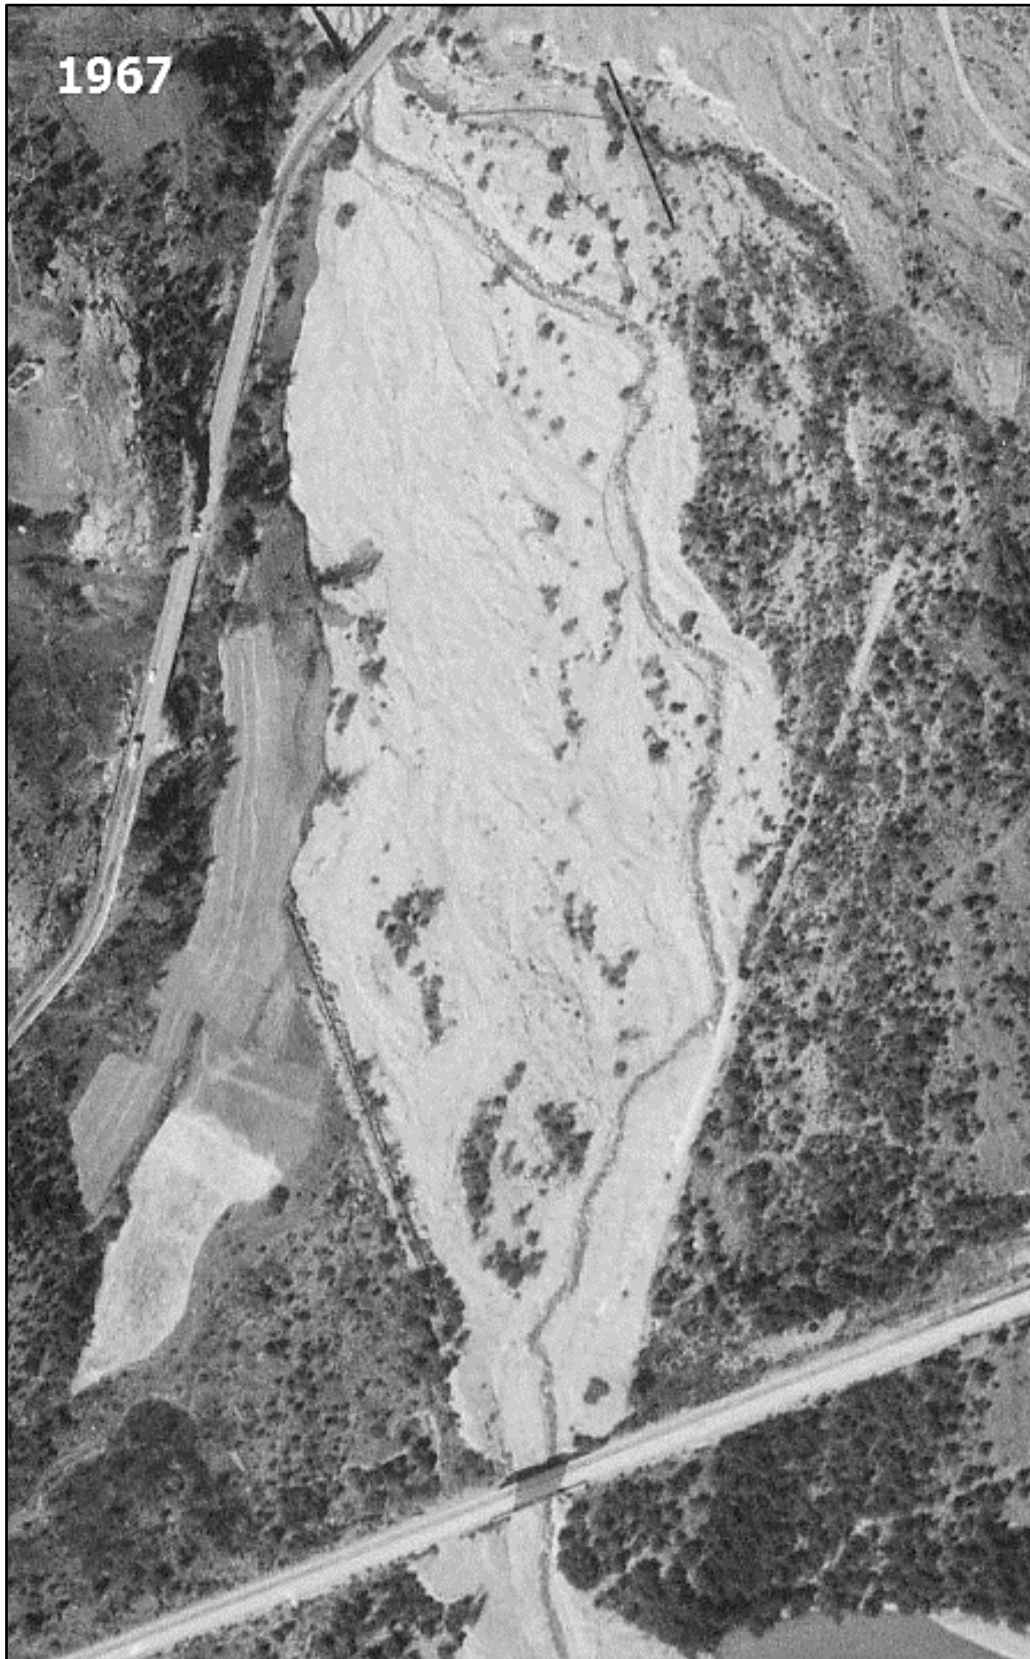
Image 19 : un lit bien propre (1967)

Entre les deux ponts, tout le lit a été nettoyé et les deux digues installées depuis une bonne trentaine d'années ont bien joué leur rôle. Celle en rive gauche a même été raclée. Sous le pont, le gravier a été déblayé au bull et repoussé sur les bords.

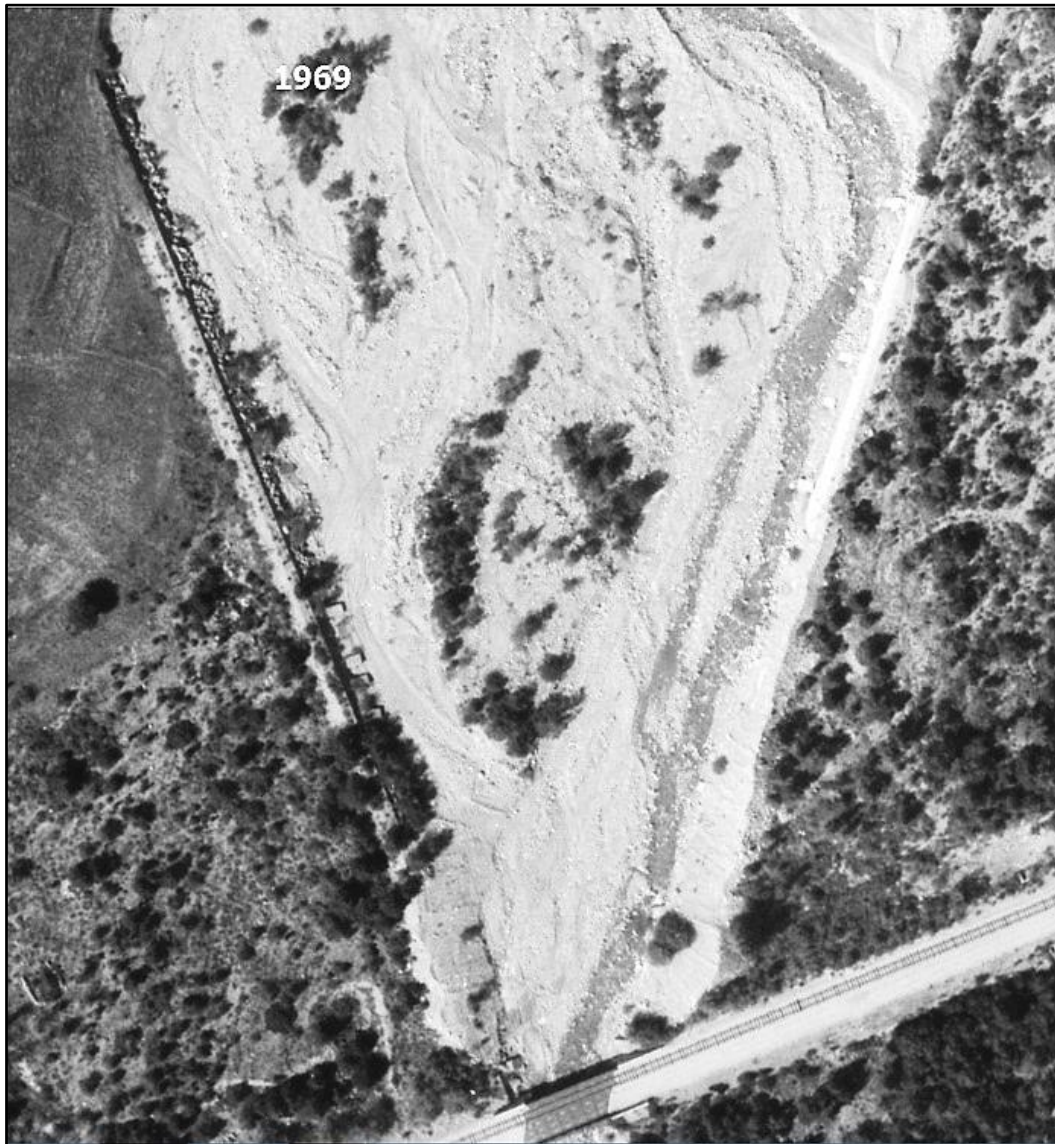
Image 21 : protection des digues (1969)

A gauche on voit comment la base de la digue est protégée par de grosses pierres puis par des blocs de béton. A droite on relève la couverture de la digue par les matériaux du lit jusqu'au pont.

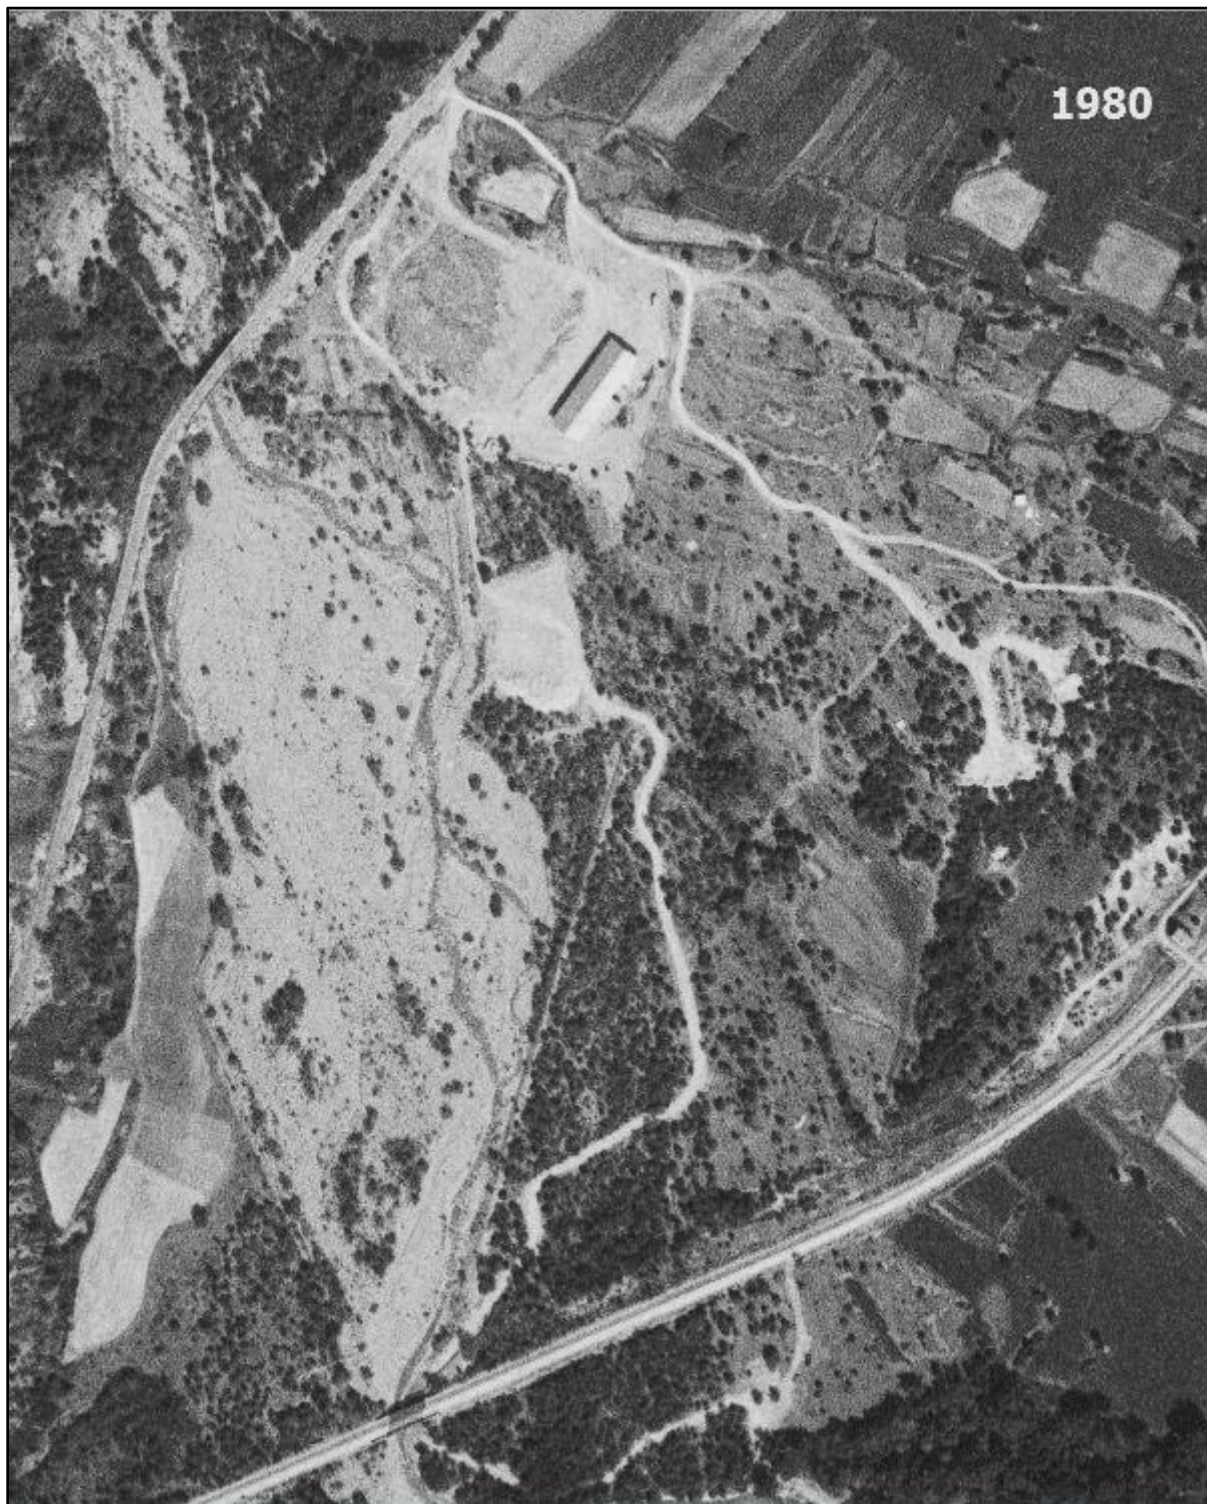
Image 22 : construction sur le cône de déjection (1980)

A part la maison du garde-barrière tout à droite, il n'y avait jusque-là aucune construction sur le cône de déjection. Il y a désormais un atelier d'une taille impressionnante sur un terrain autrefois sujet aux crues, preuve de la confiance de l'homme en son endiguement.

En fait c'est tout l'environnement qui change, avec des voies tracées un peu partout par des engins mécaniques et un lieu de stockage de matériaux. Le visage traditionnel du cône disparaît : les stigmates des anciennes crues perdent grandement en visibilité, le cône se boise, les engins chamboulent l'unité des lieux, c'est un peu la revanche inconsciente de l'homme sur les éléments.
