48. Inondations et aménagements sur le cône du Couleau (1928-2024)

Olivier Peyre, février 2024

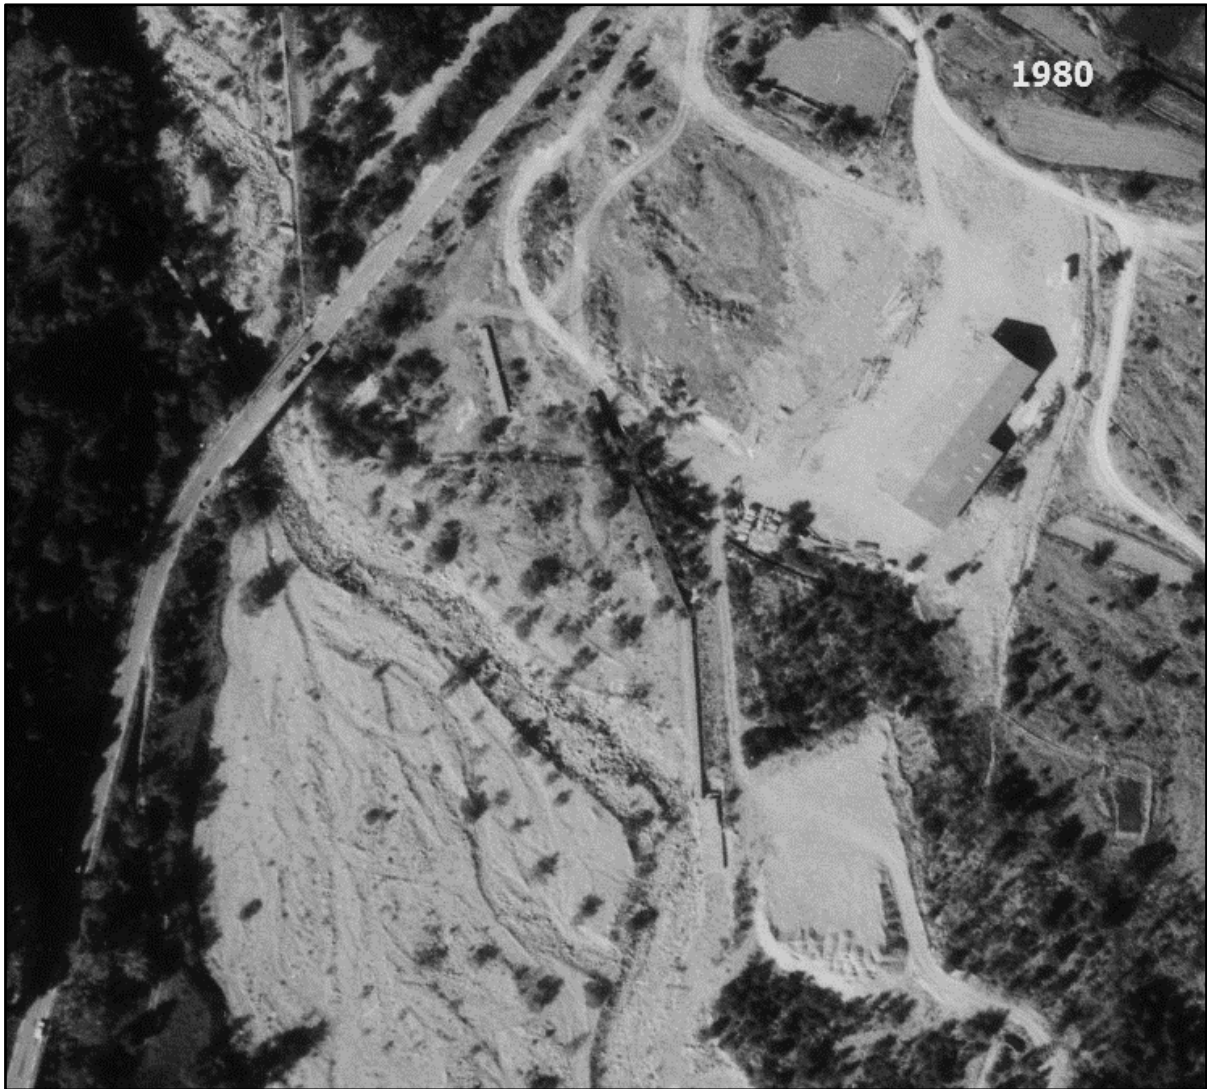
Image 23 : un espace bouleversé (1980)

Le torrent, qui n'a cette année-là plus guère d'eau, n'apparaît plus que comme un simple élément parmi d'autres, même si un tout petit bout de digue a été ajouté à l'extrémité aval pour protéger le stockage de gravier.

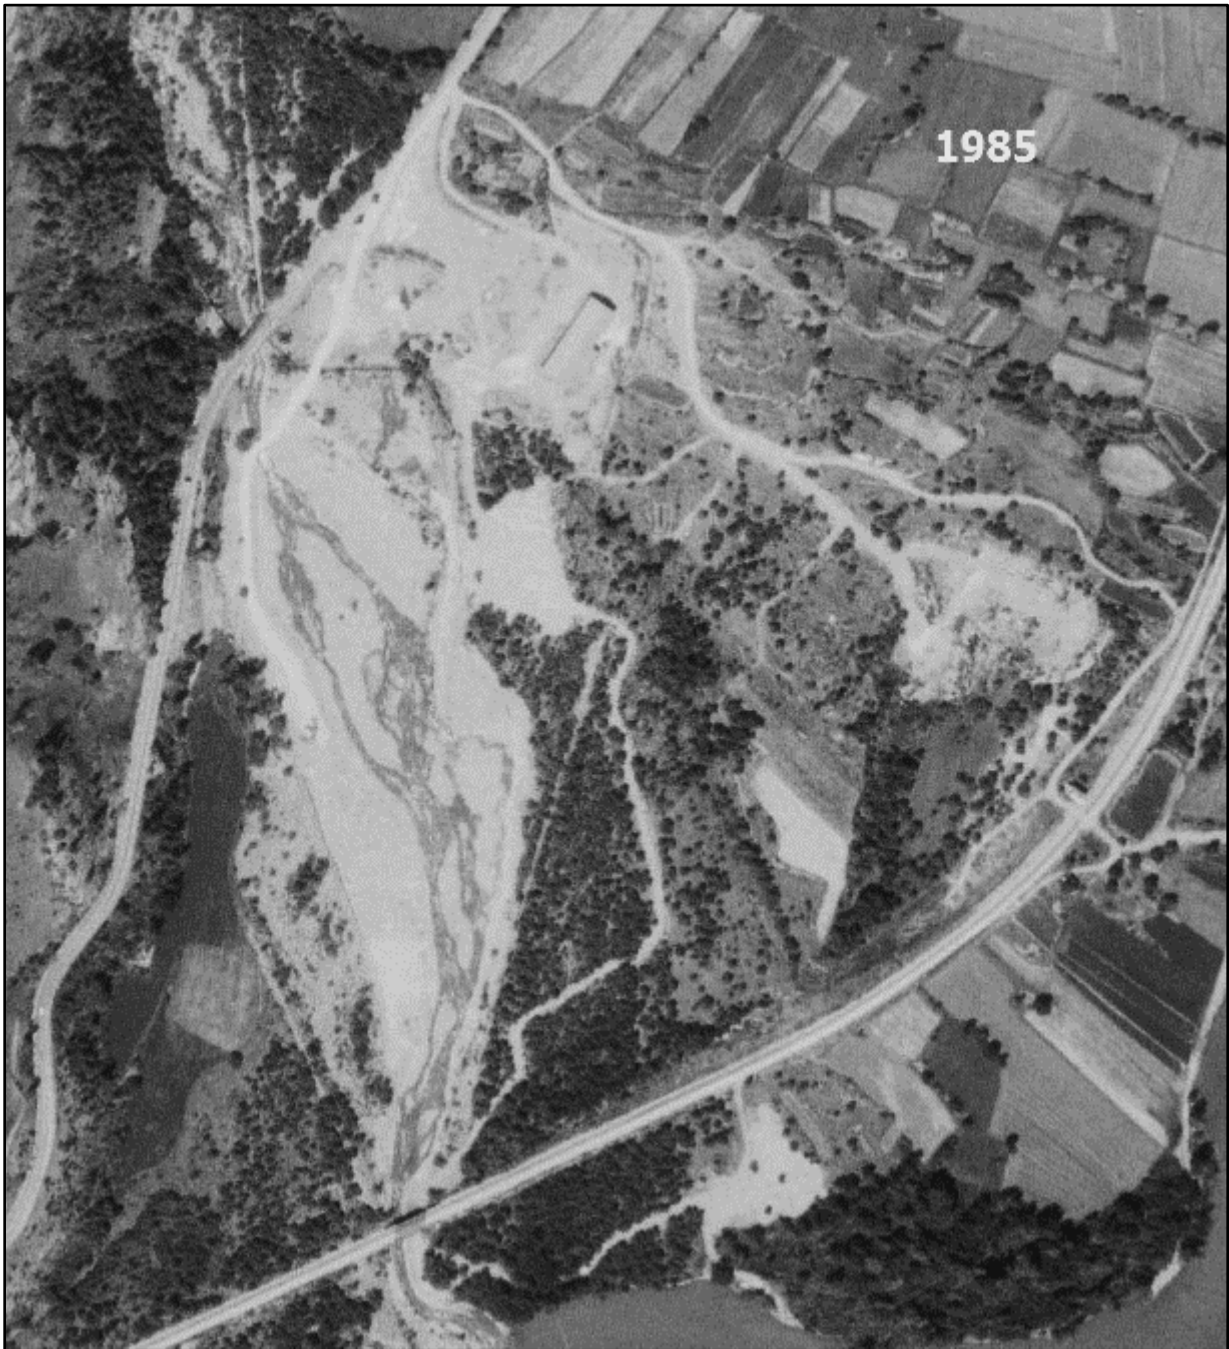
Image 24 : un espace bouleversé (1985)

L'espace inculte est travaillé, transfiguré, un peu partout par les engins de chantier, alors même que le lit du torrent entre les ponts a été à nouveau finement nettoyé par l'homme. La compréhension d'ensemble de l'espace devient malaisée. A droite, dans l'ancienne carrière du PLM, est-ce une décharge ?

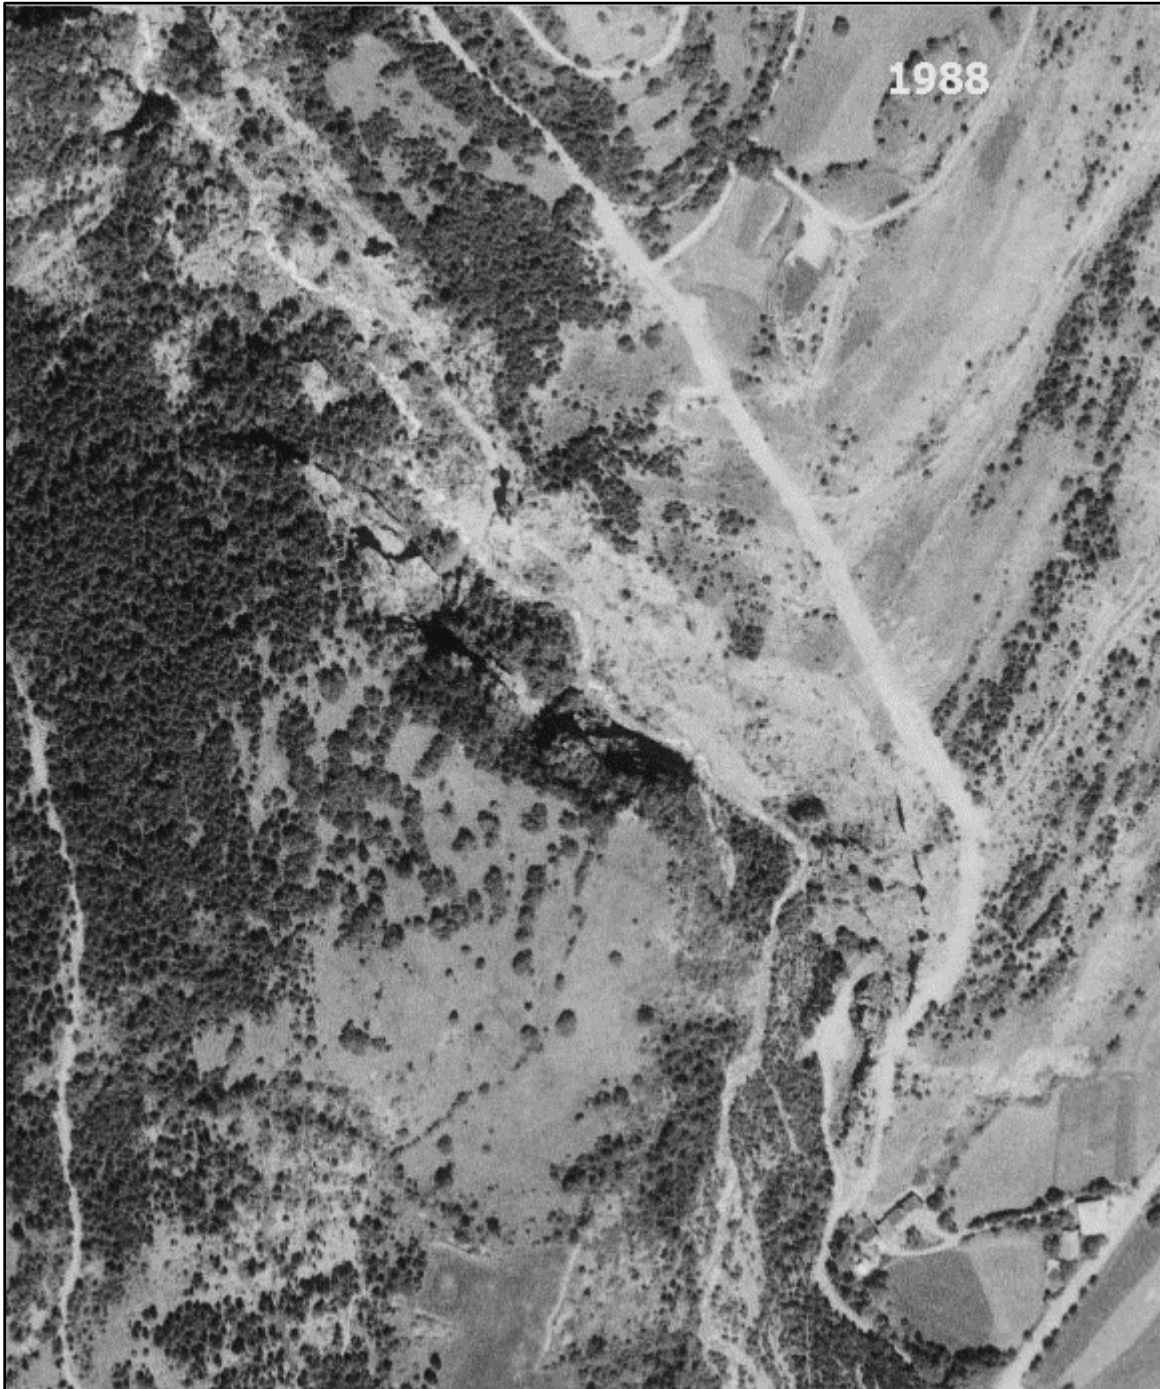
Image 25 : une grande saignée en amont du Moulin Haut (1988)

Creuser une telle saignée dans la côte face à la pente au-dessus de Moulin Haut, voici les prémices de la réalisation de la conduite forcée pour la future conduite forcée alimentant la future microcentrale.
Soixante ans après la dernière grande inondation.

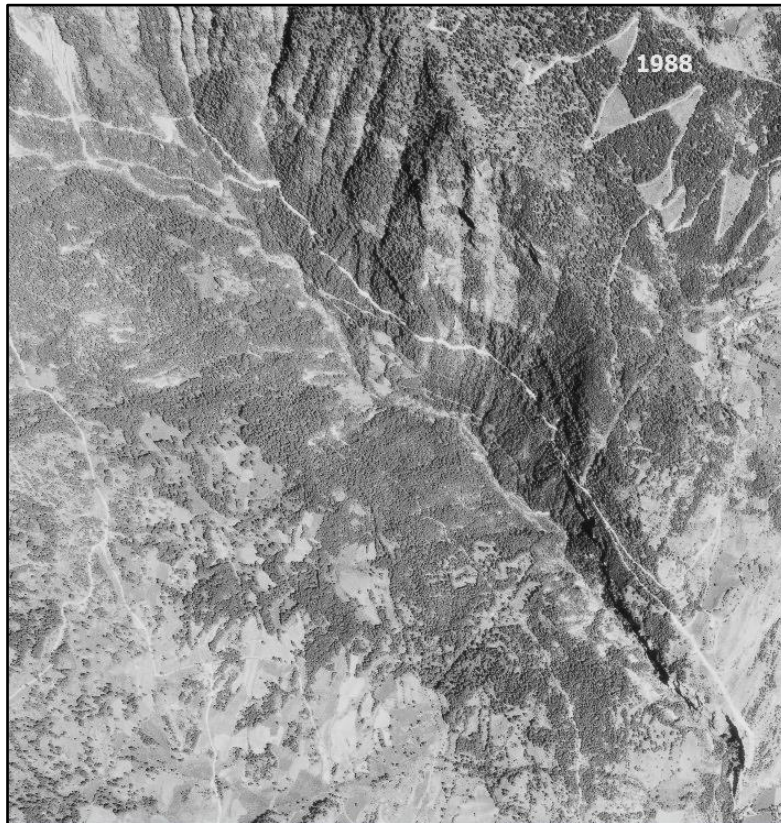
Image 26 : le tracé de la conduite (1988)

En amont de la saignée en site propre face à la pente, une piste fait la jonction avec la grande piste forestière jusqu'au double virage le plus serré, là où se trouve la colonne coiffée, voie utilisée pour faire passer la conduite.
Et plus en amont encore...

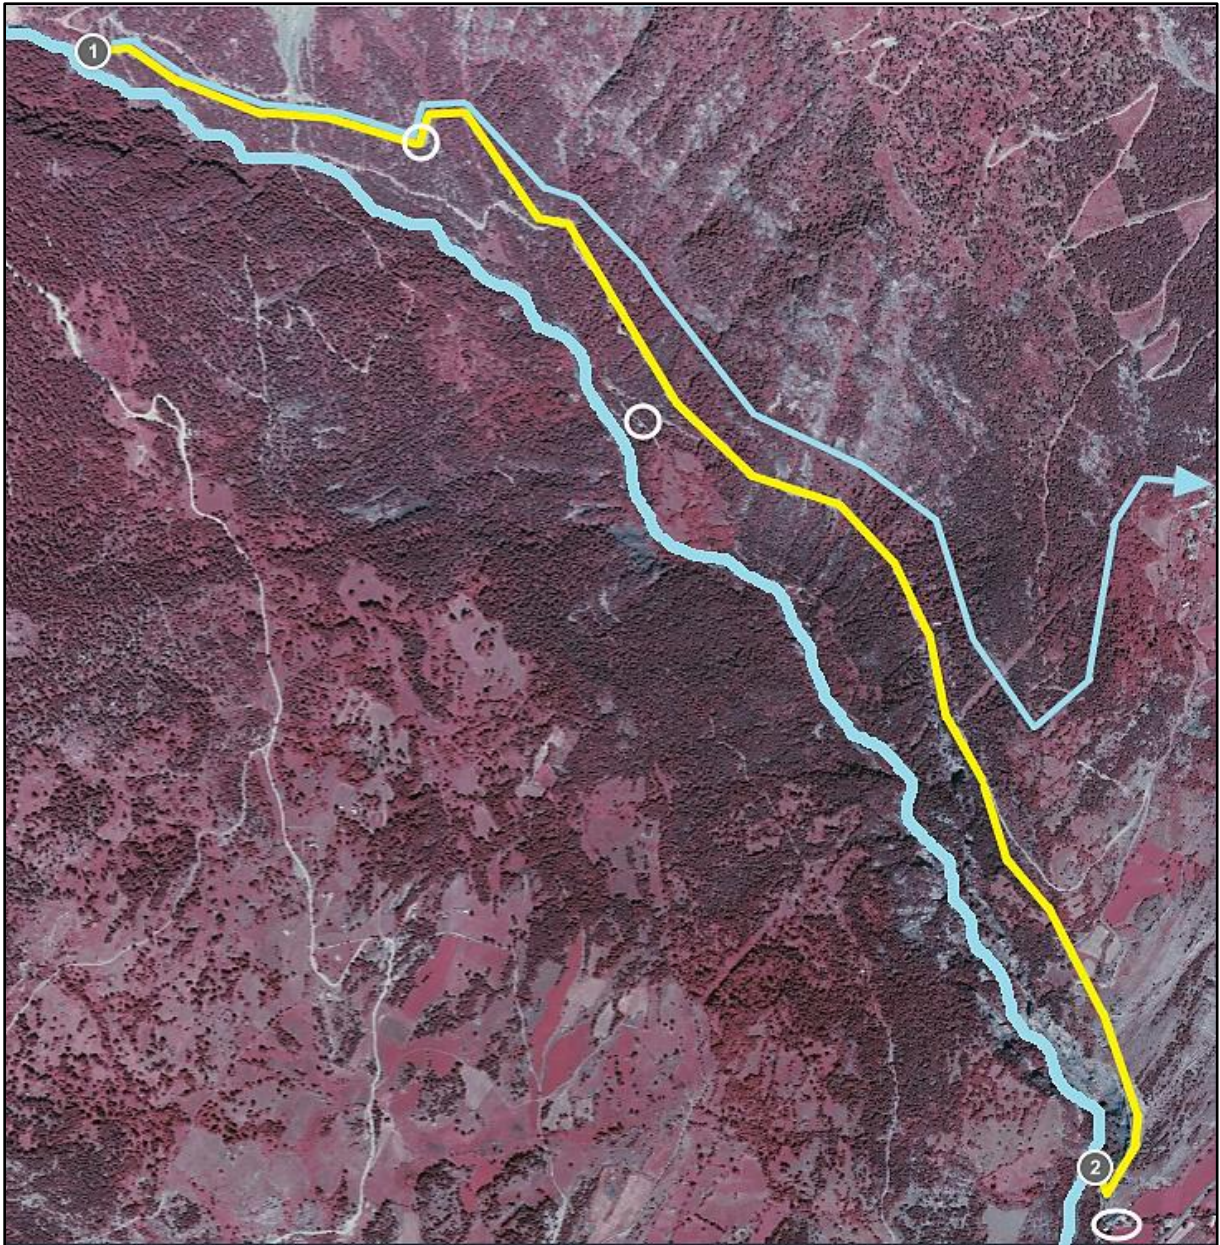
Image 29 : le parcours de la conduite

Sur cette photographie aérienne traitée en infrarouge datant de 1993, j'ai représenté le torrent en bleu clair et le parcours de la conduite forcée en jaune, partant du captage (1) et aboutissant à la microcentrale (2) faisant près de 4 km. J'ai également repéré la colonne coiffée et la cabane forestière.

Enfin j'ai également surligné l'ancien canal d'arrosage qui partait du même point de captage, mais qui conservant une très faible pente permettait d'aller arroser les terrains relativement plats autour du hameau des Clots, et là était l'exploit. Indiqué sur le cadastre des années 1830, richesse de tout un village, il y a de grandes chances qu'il ait été son contemporain, autrement dit médiéval.

La microcentrale est d'ailleurs placée en cet endroit et non pas plus en aval car ainsi elle ne prend pas d'eau aux arrosages.

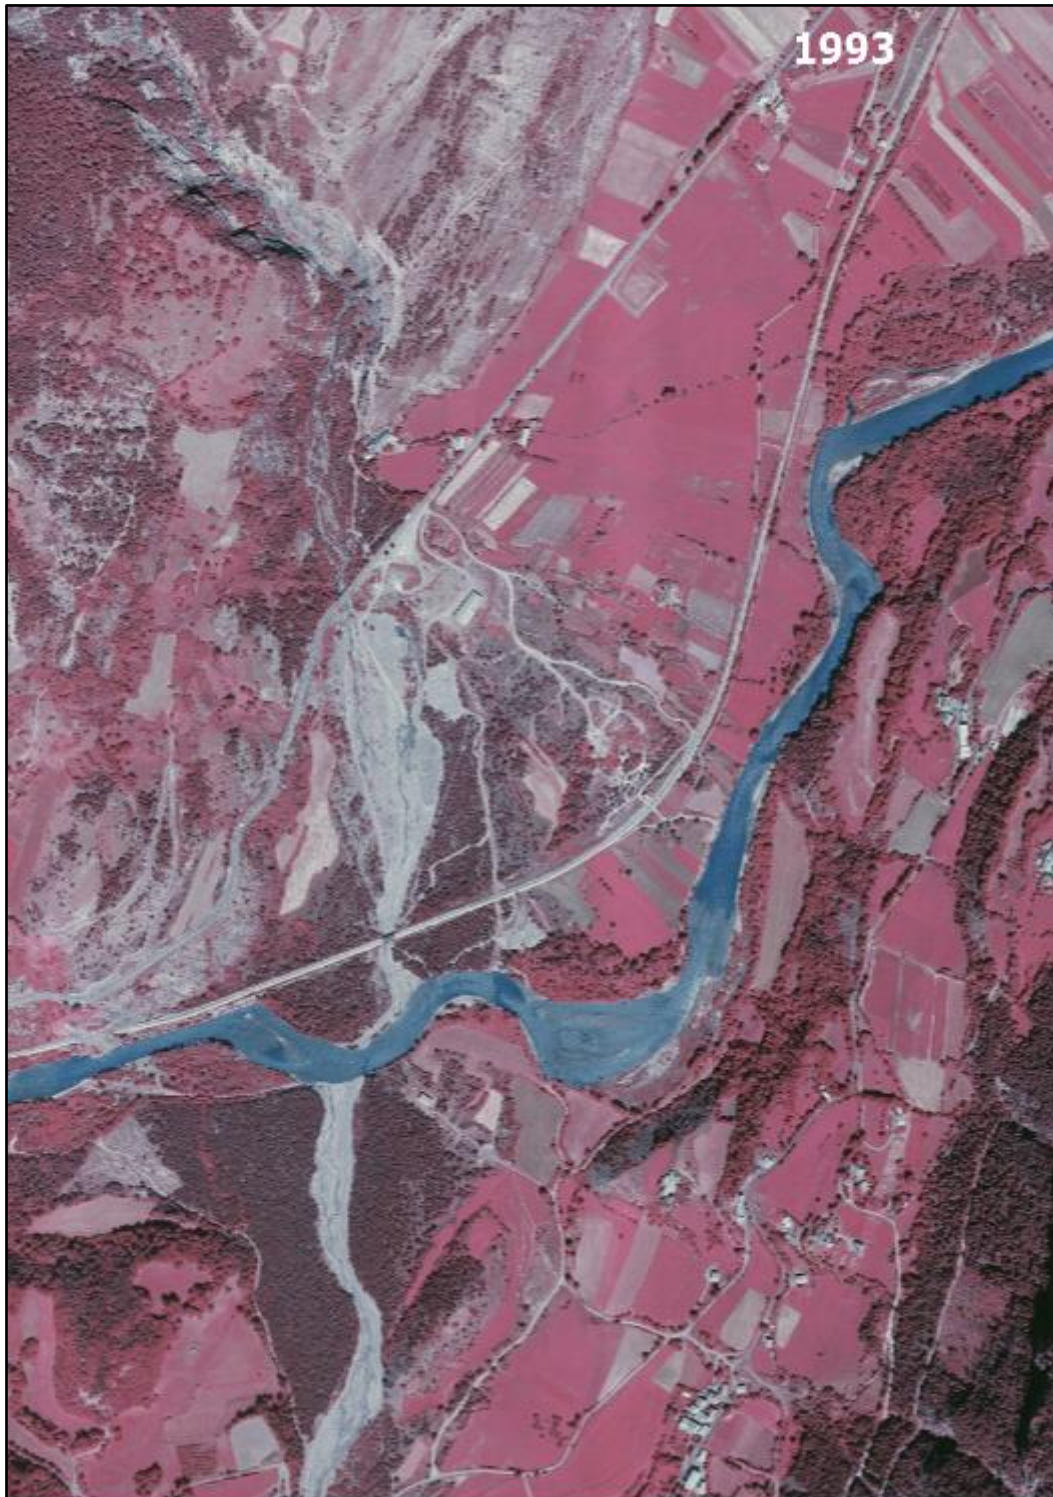
Image 30 : cônes de déjection et terrains agricoles

Sur cette image, on peut comparer les cônes de déjection des torrents du Palps et du Couleau qui se font face, tout comme leurs microcentrales d'ailleurs. Les parties actives en gravier, dénaturées par l'homme, sont nettes et si au Palps la forêt est plus abondante, au Couleau demeure cet espace d'entre deux, ces landes en cours de boisement que l'homme utilise à sa guise.

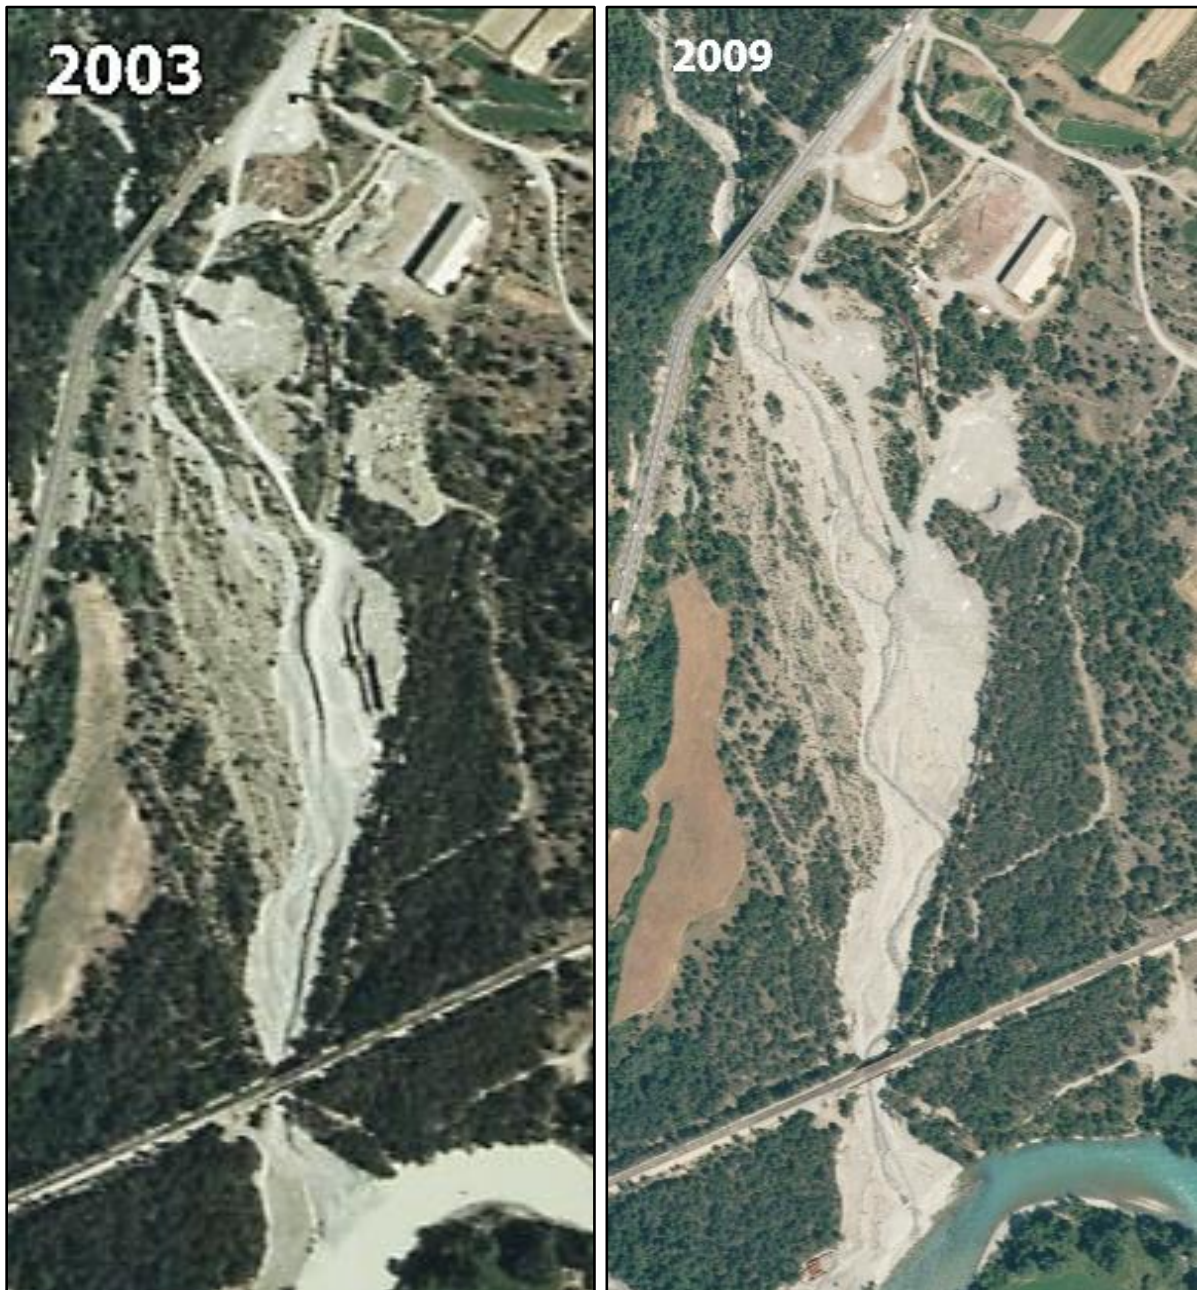
Image 32 : comment évolue le lit entre les ponts ? (années 2000)

Si l'on considère que le parcours de l'eau (qui apparaît à sec sous le pont dès le milieu de juillet 2003 année de grande sécheresse, l'eau étant détournée pour les arrosages de la plaine), on voit bien qu'entre les deux images il y a eu une petite crue qui a nettoyé le lit du torrent de part et d'autre du pont routier et jusqu'à la Durance.

Si l'on prend les choses plus globalement, on constate que l'homme fait évoluer très vite un paysage où il a ses activités. Enfin on observe la création d'une aire de repos paysagée à proximité du pont, remplaçant le vague parking existant depuis le milieu des années 1980.

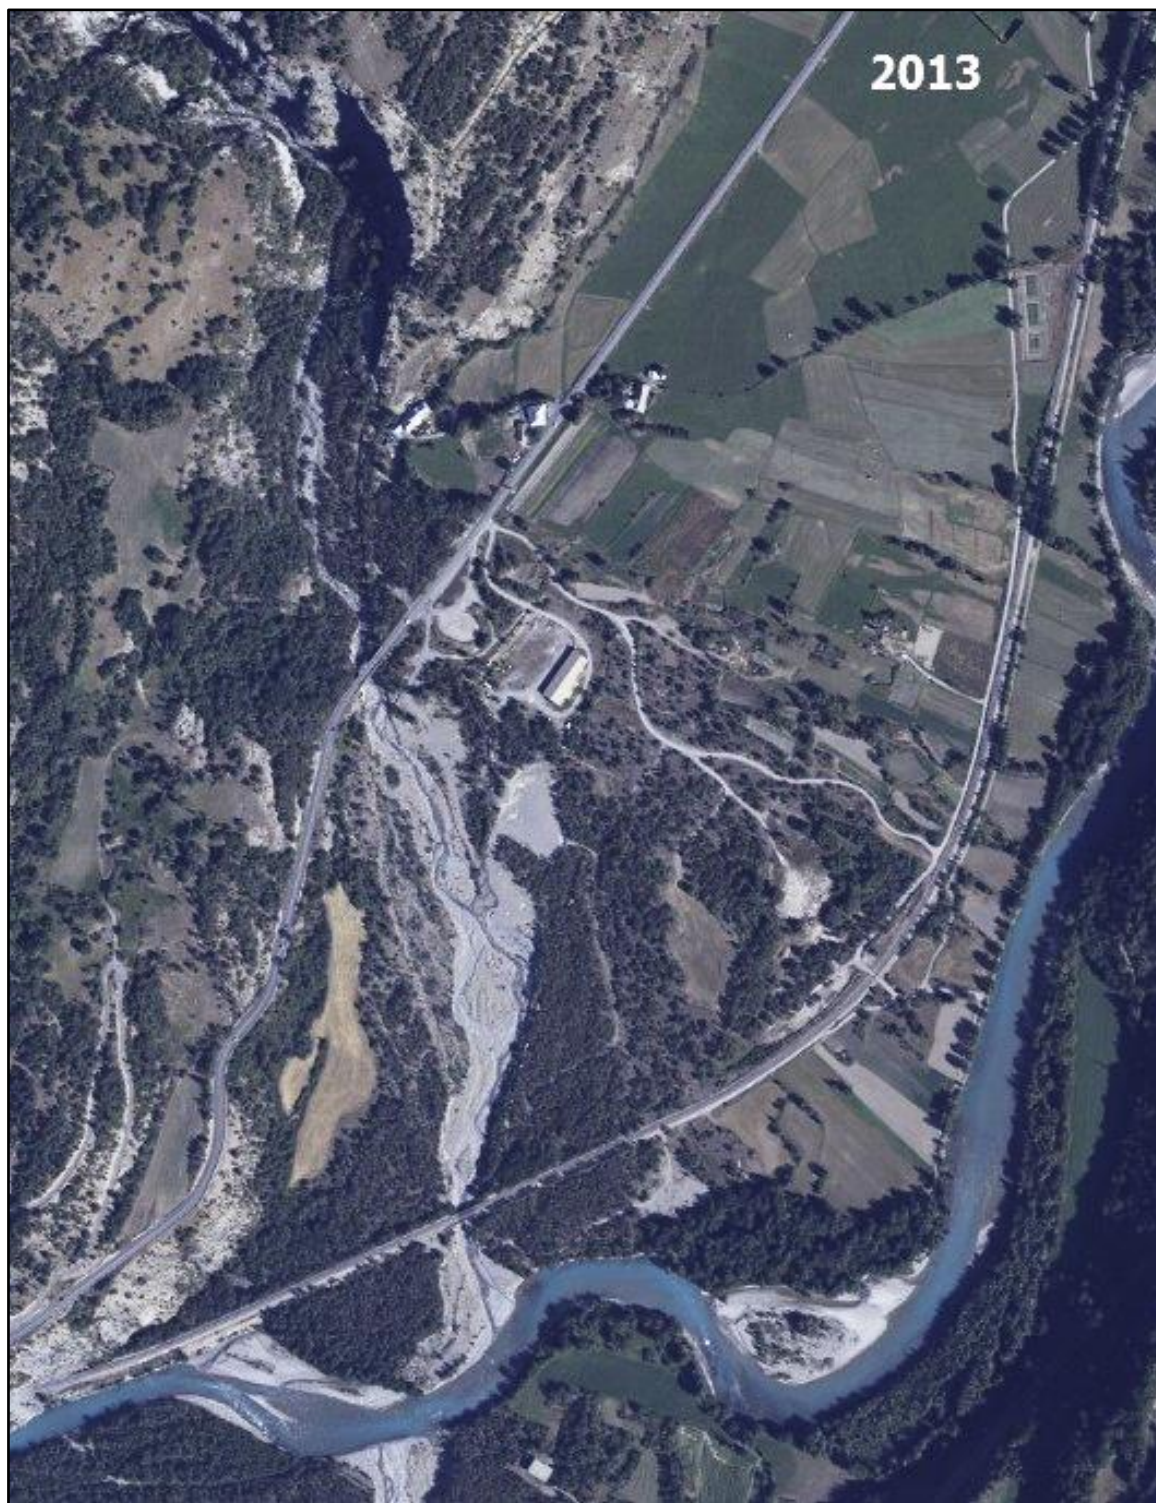
Image 33 : le cône de déjection il y a dix ans (2013)

Cette image a de quoi rendre optimiste, car relativement aux précédentes, les cicatrices causées à coups de tractopelle depuis les années 1980 dans le cône du Couleau semblent se refermer les unes après les autres, sauf dans le lit lui-même.

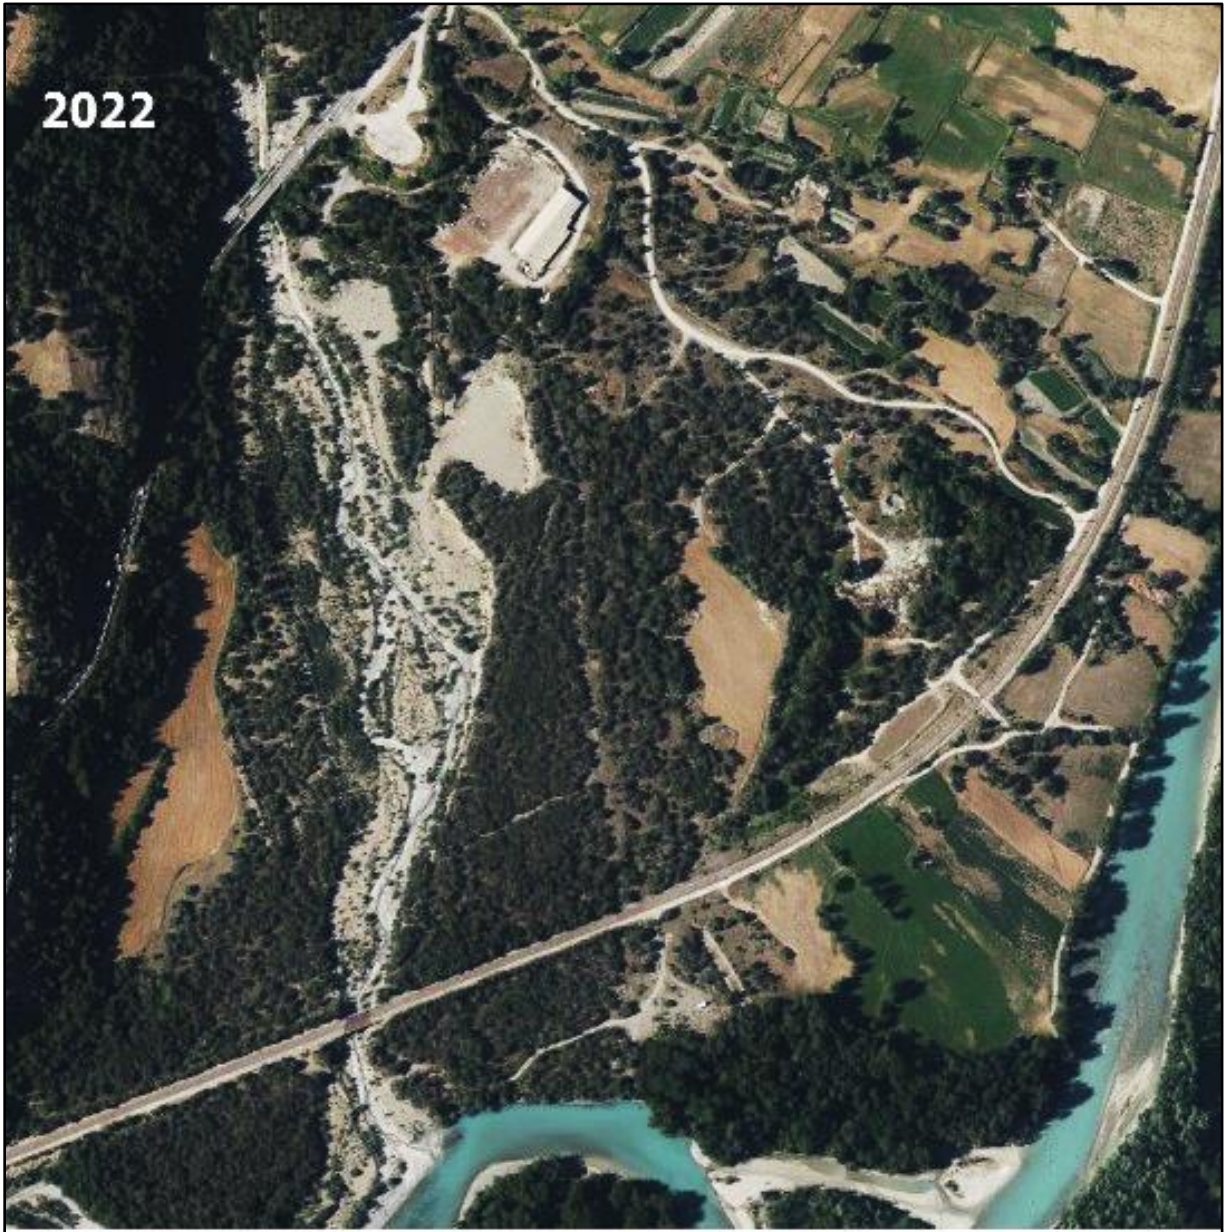
Image 34 : le cône de déjection hier (2022)

Bien encadrés par ce qui est devenu une forêt, le torrent et leur lit ont repris une allure quasi normale, naturelle, sauf qu'en ce 1^{er} août le filet d'eau est anémique. Il reste deux lieux ayant servi au stockage de matériaux, et même si les chemins de terre sont nombreux, l'espace se partage agréablement entre forêt et terrains agricoles à l'arrosage.

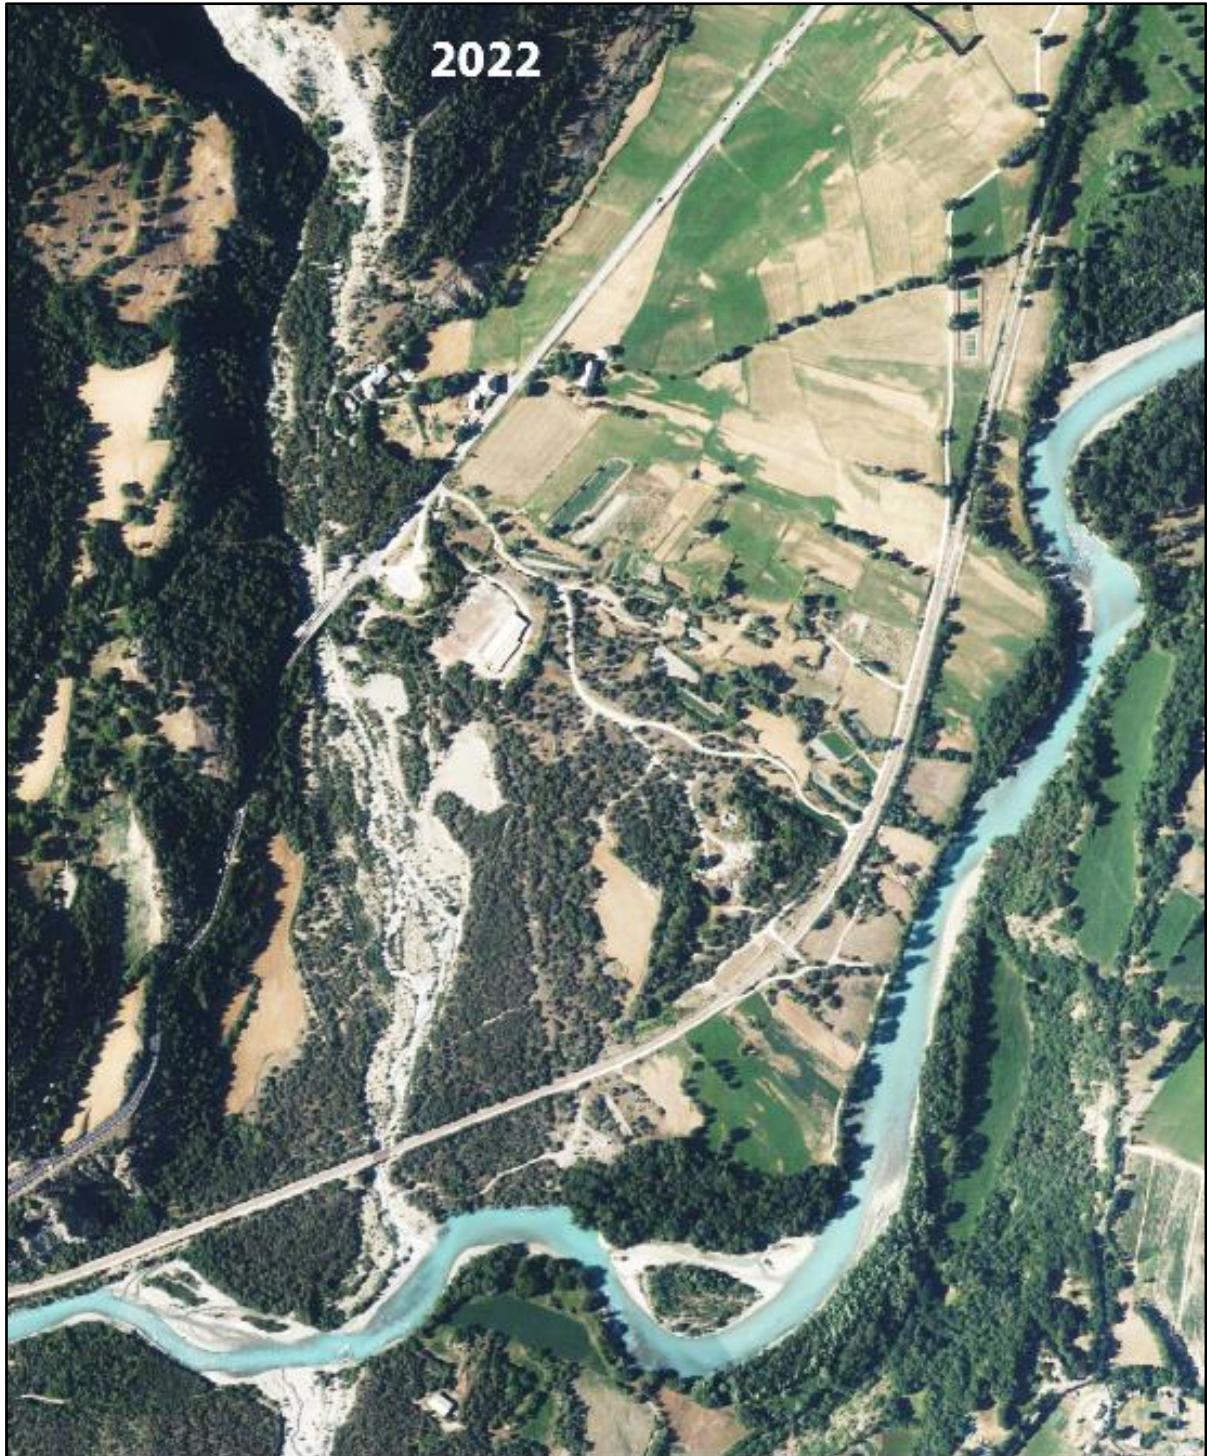
Image 35 : le cône de déjection complet (2022)

Une dernière image qui donne une vue plus ample de ce cône de déjection. Forêt et boisement du côté du torrent, champs et prés de l'autre. L'arrosage par gravité indique d'ailleurs bien le sens des pentes, rappelant qu'il s'étend jusqu'aux portes du village.

On repère le canal des Moulins et à son arrivée une station d'épuration.
