# 59. Saint-Clément : un bunker dans Combe Croze

Olivier Peyre, février 2024

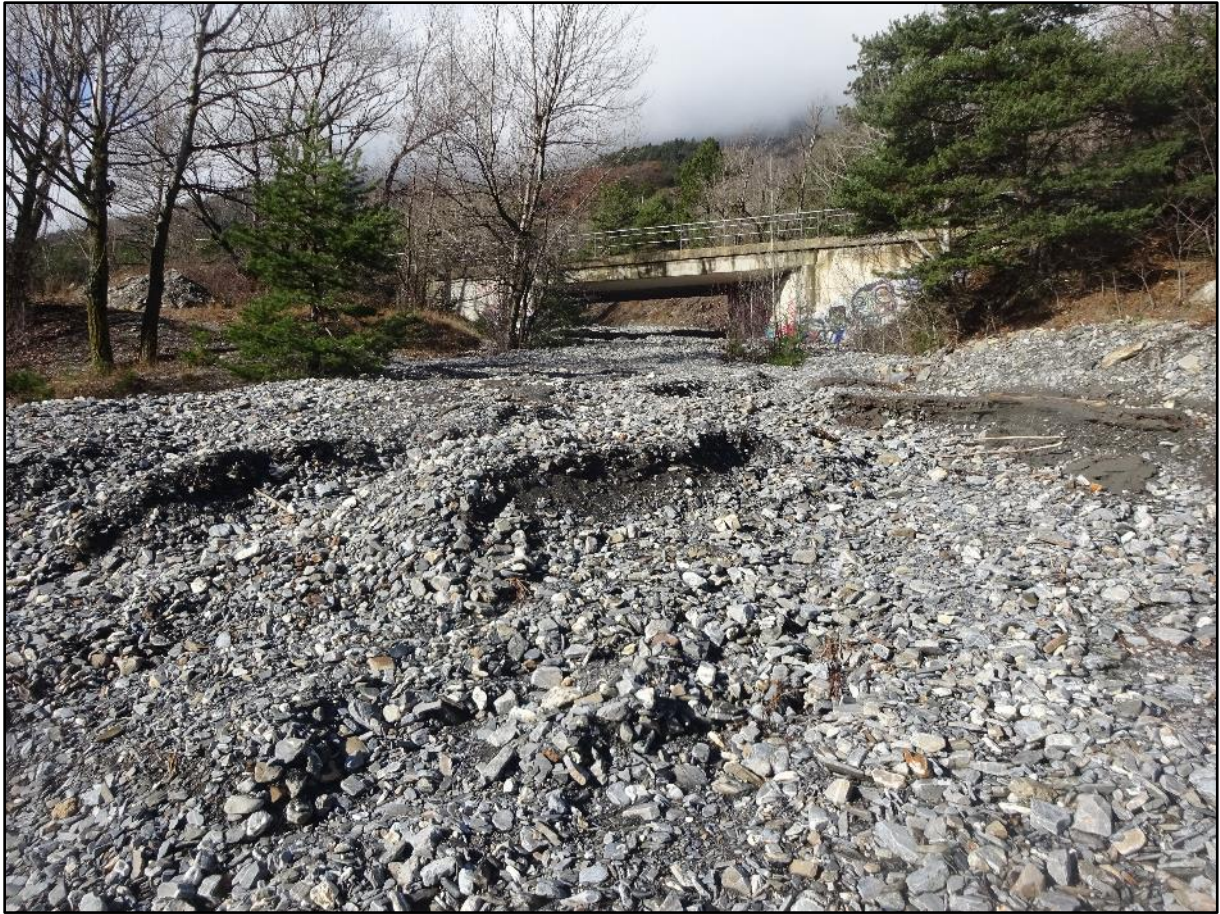
Image 3 : l'arrivée du torrent de Combe Croze

Les inondations ont amené du gros gravier, mais habituellement Combe Croze ne coule pas. En arrière-fond, le pont SNCF.

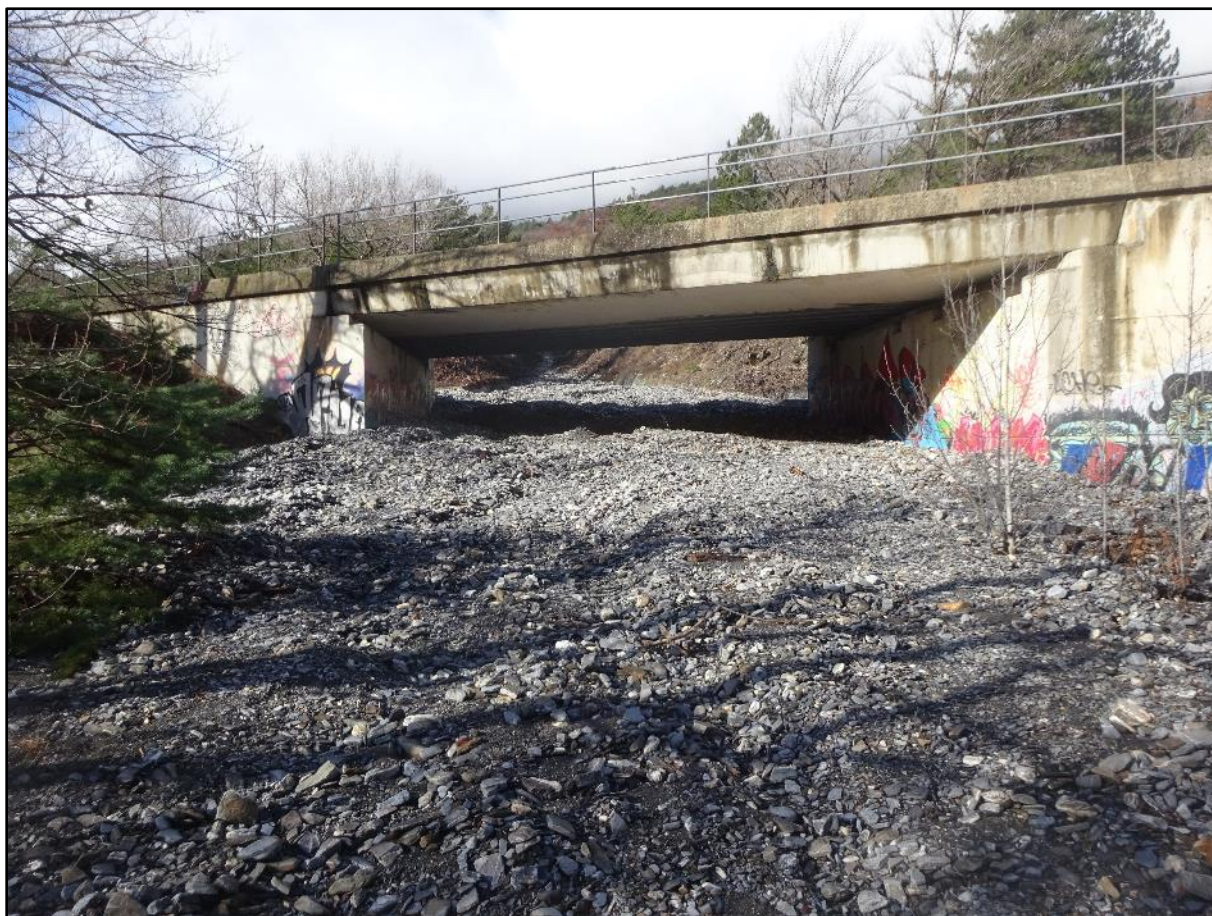
Image 4 : le pont SNCF

C'est chargé sous le pont SNCF, mais on ne touche pas avec la tête.

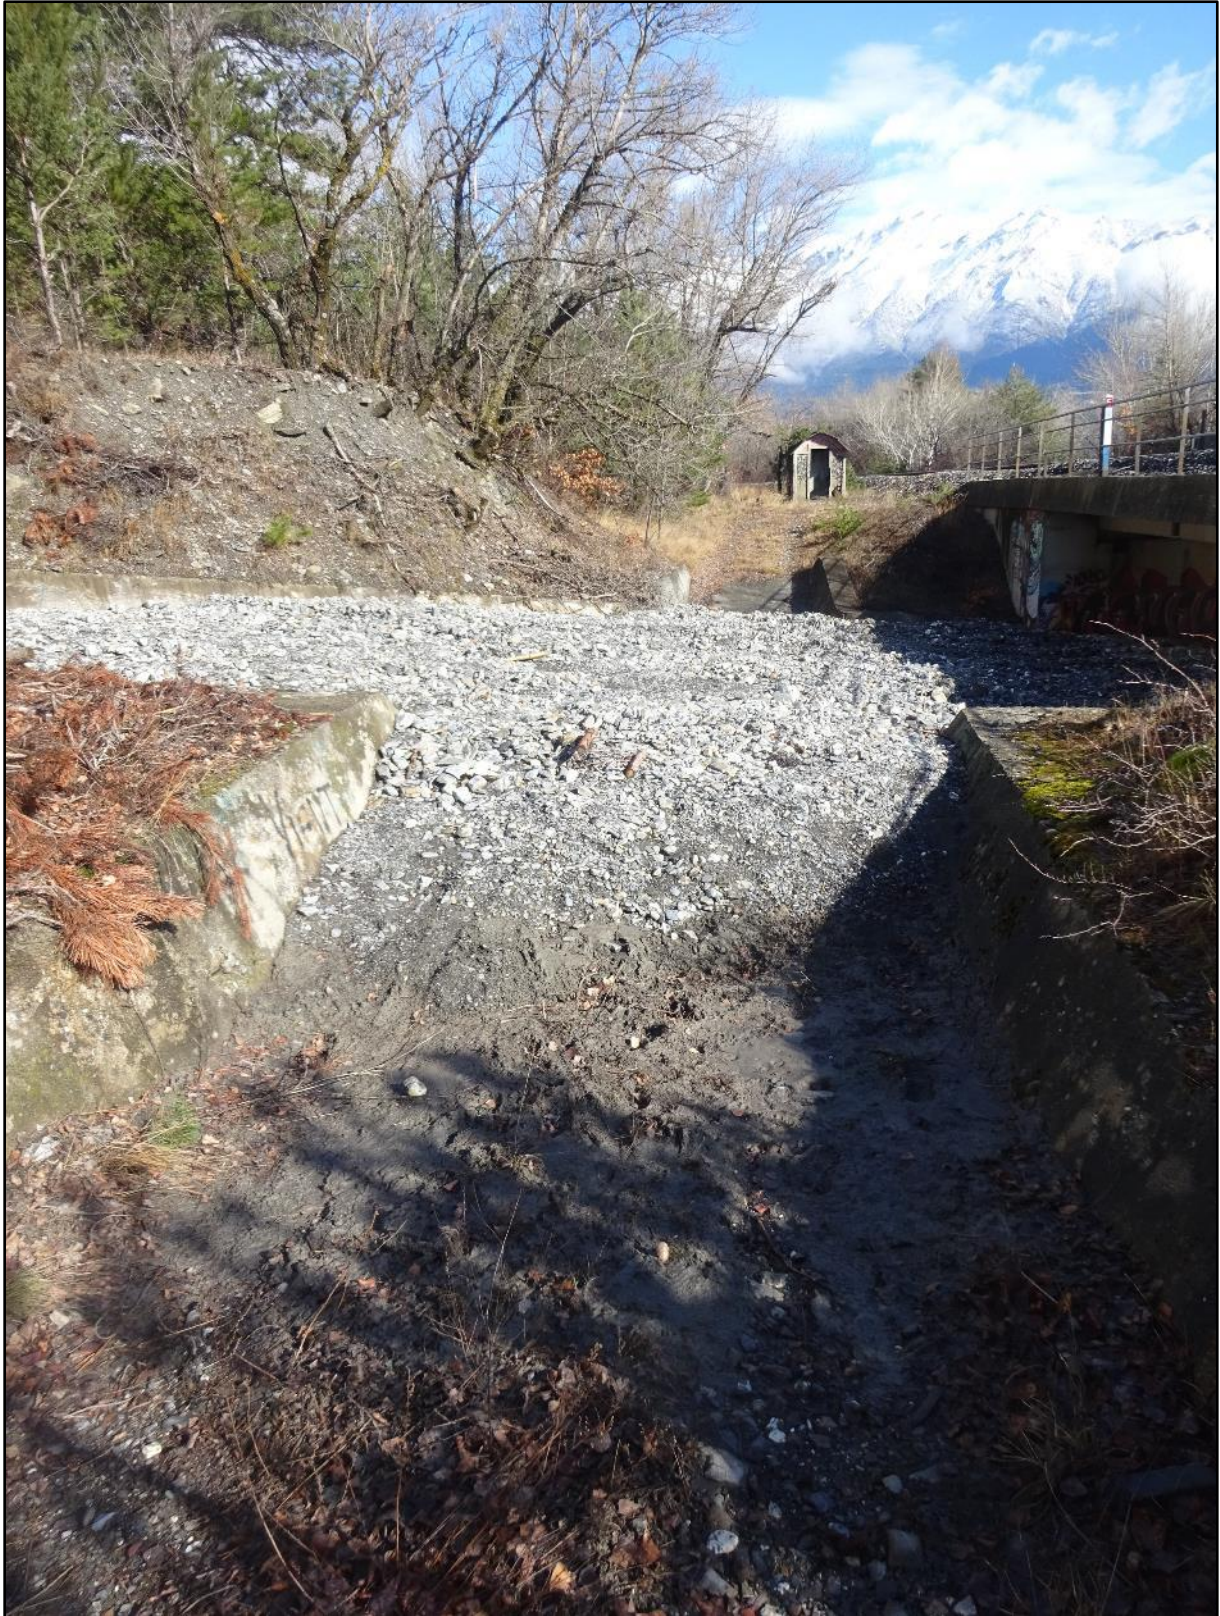
Image 6 : le stock de gravier

Les inondations ont chargé le lit artificiel du torrent près de son débouché.

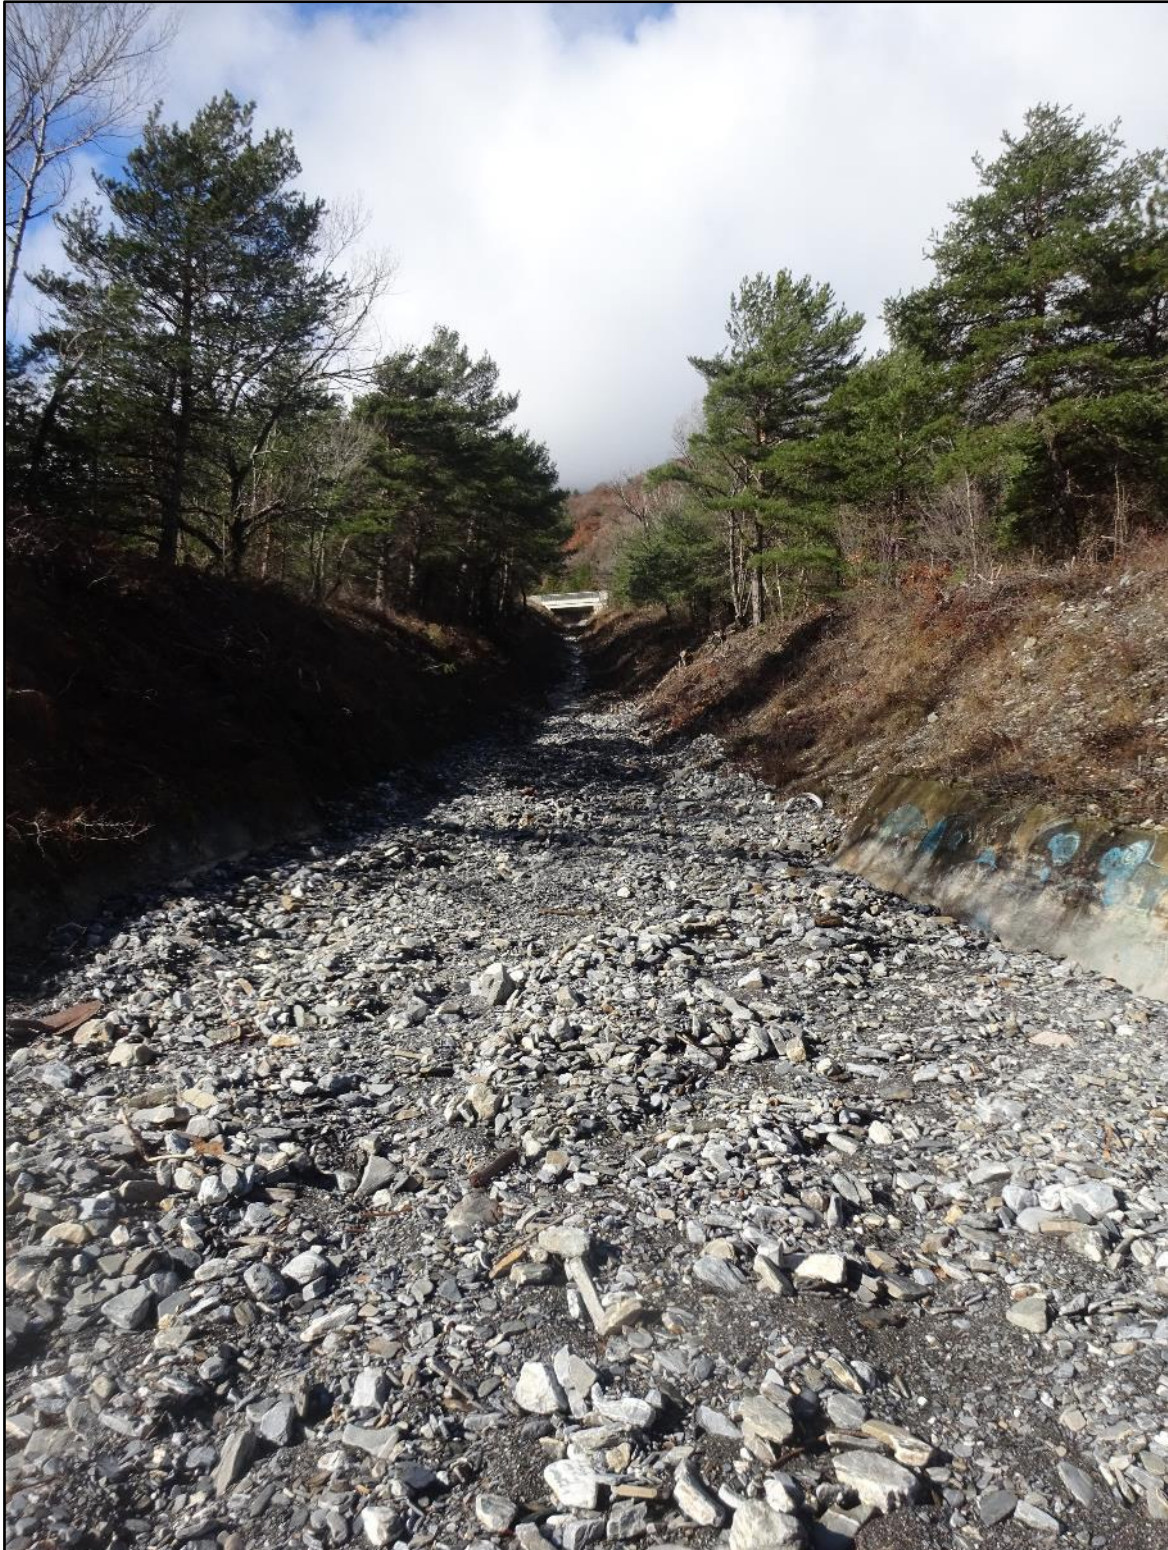
Image 7 : le lit artificiel du torrent

Ce lit totalement rectiligne et aux bords en pierres maçonnées en biais, est totalement artificiel. Au fond, le pont routier qui permet la liaison Saint-Clément / Réotier.

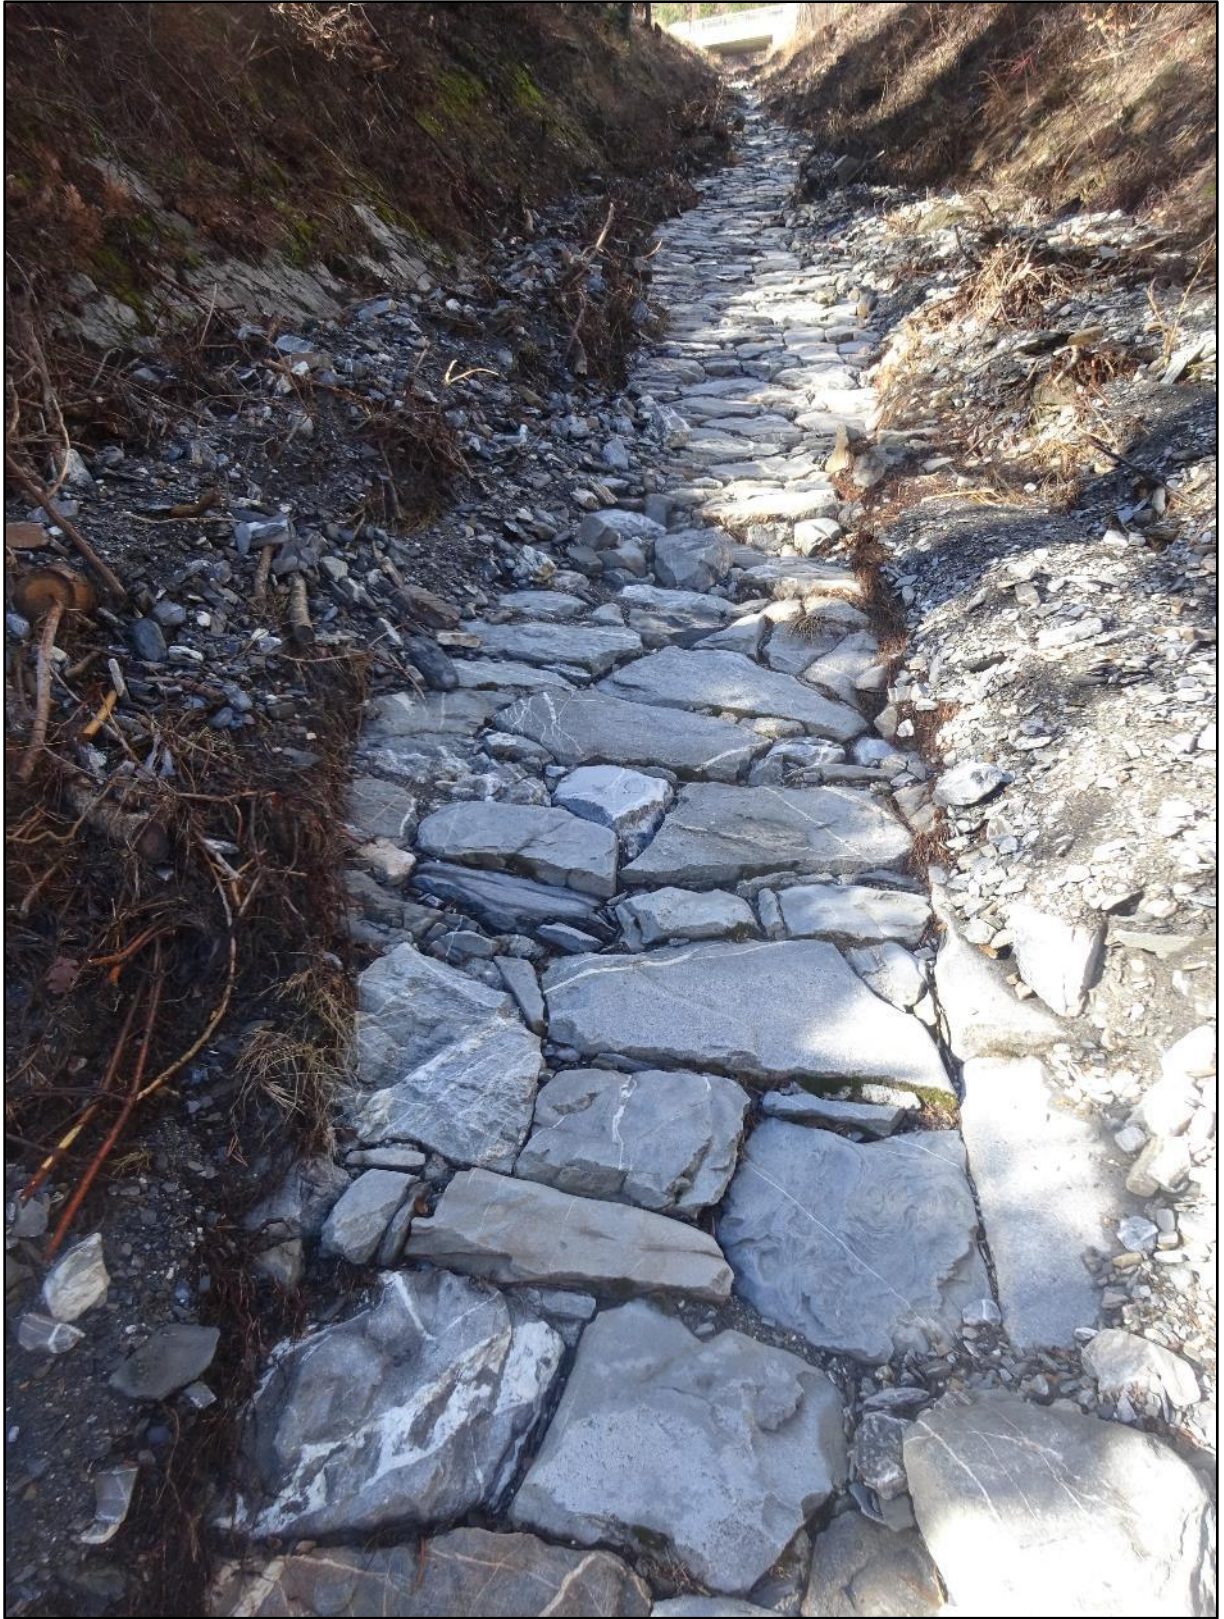
Image 8 : un lit dallé

La base du lit est entièrement dallée et il ne manque que très peu d'éléments plats. Par chance le torrent a été nettoyé récemment à la tronçonneuse et les branches exfiltrées.

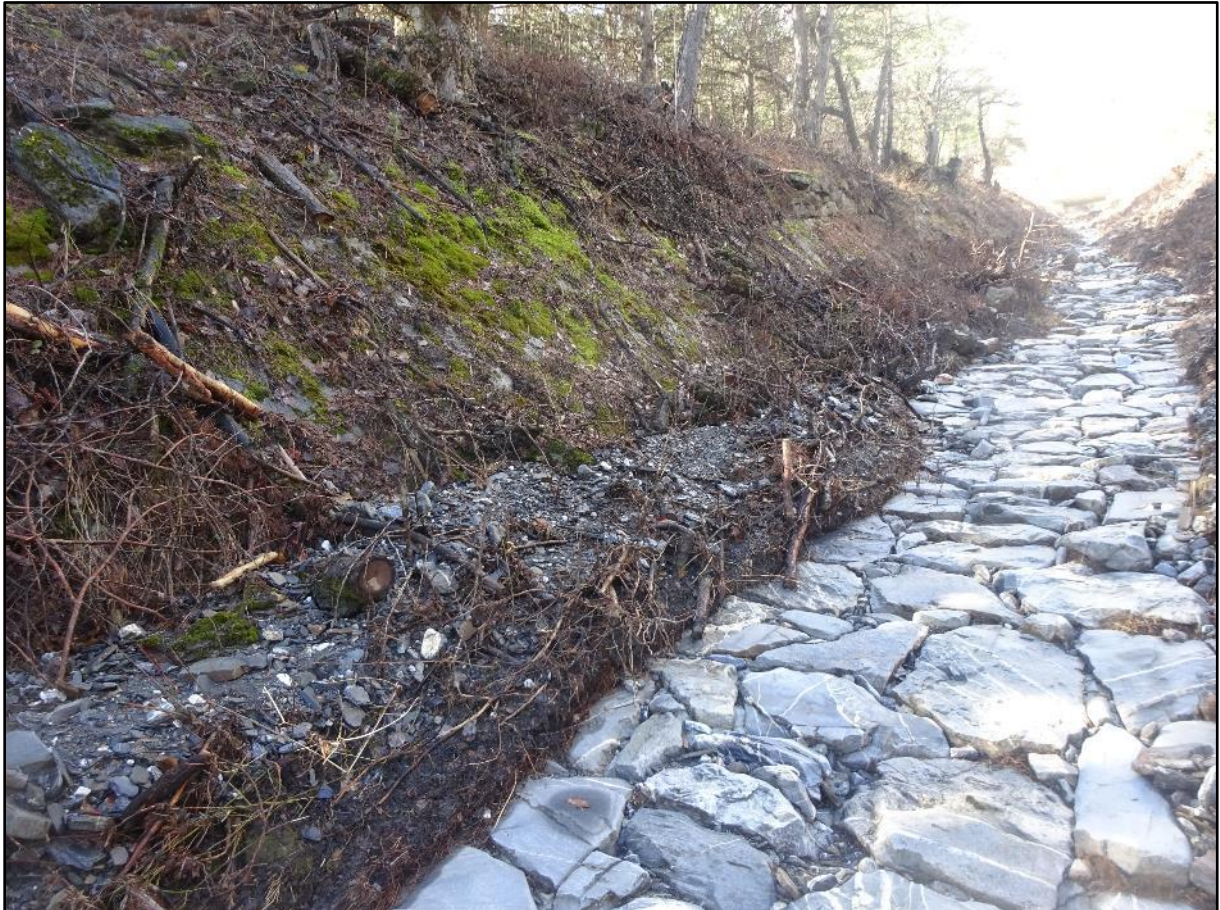
### Image 9 : les bords en biais

Les bords sont également maçonnés en biais et rehaussés verticalement. La crue a dégagé une bonne partie de ce qui trainait sur les dalles.

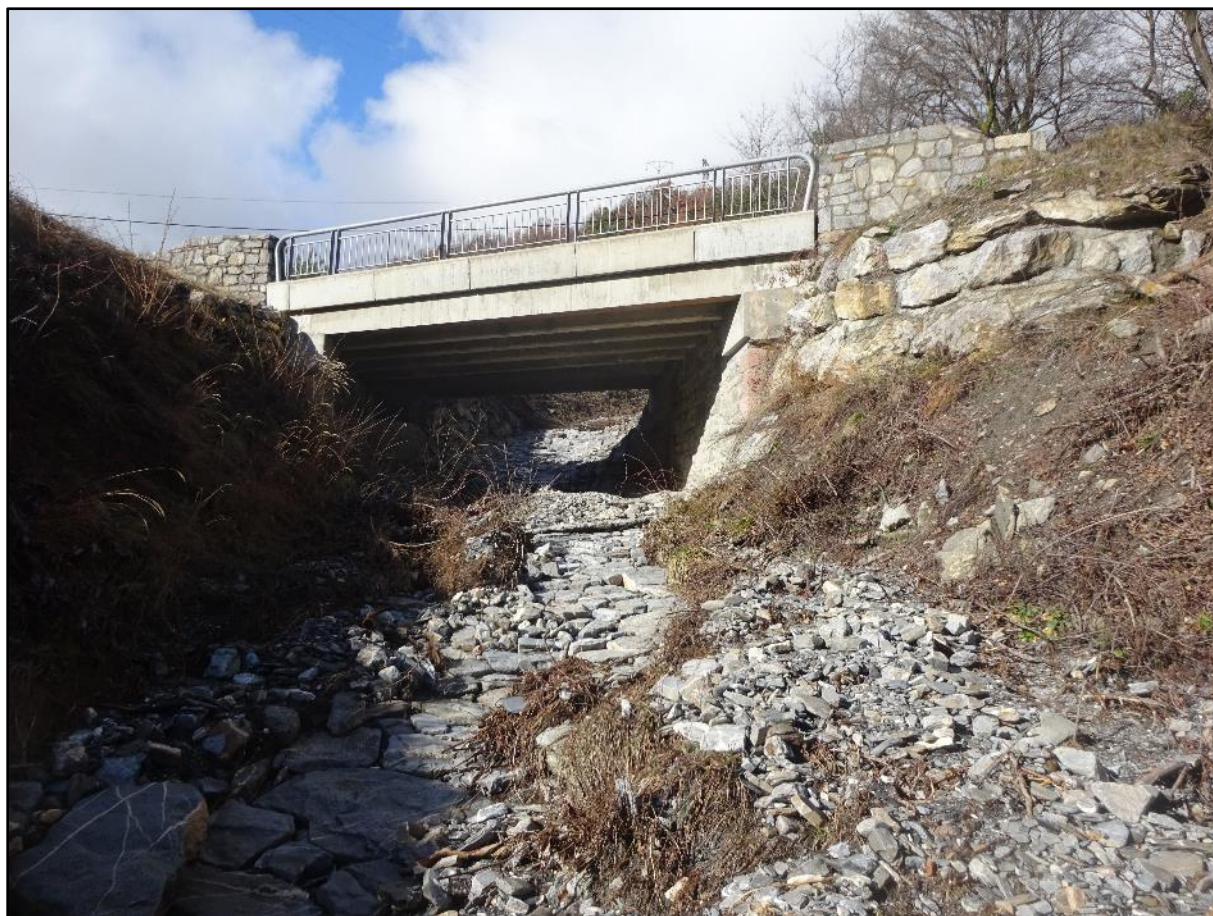
Image 10 : le pont de la route départementale

Le pont vu par-dessous avec ses différentes parties.

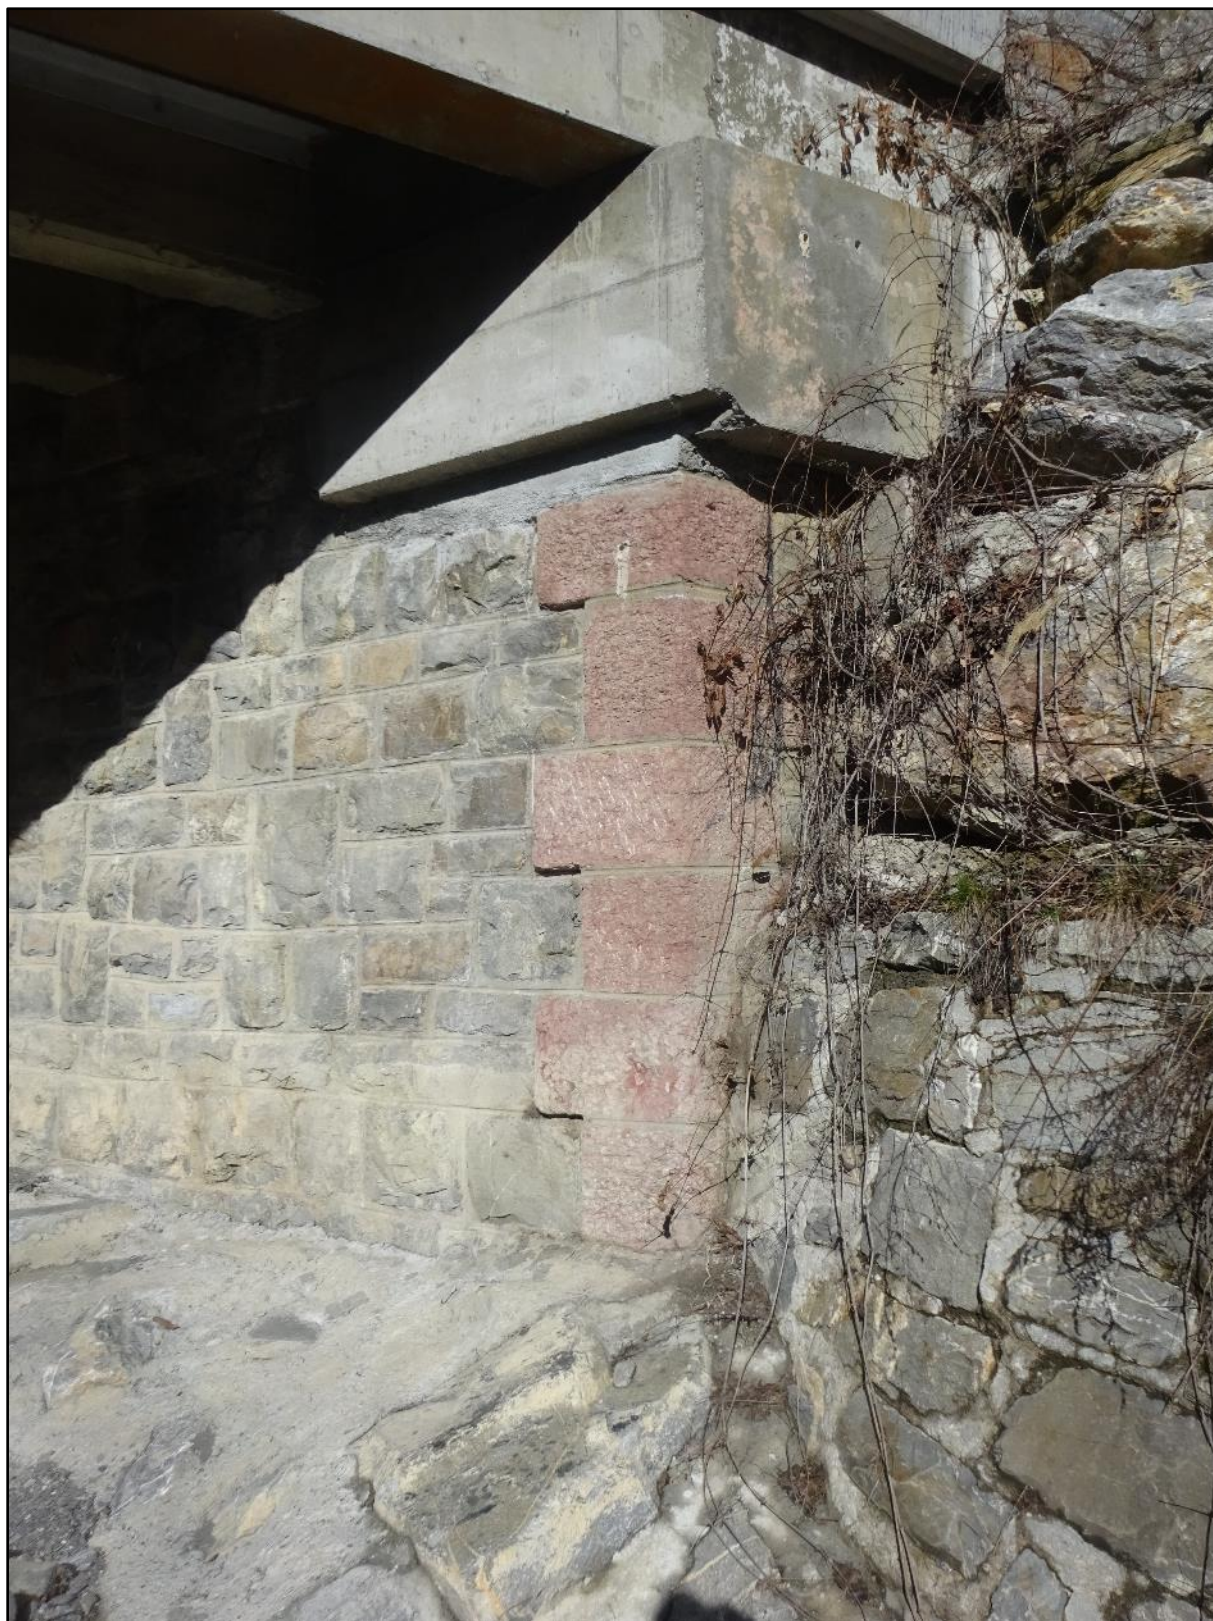
Image 11 : un ouvrage refait

Comme en d'autres lieux dans le coin, au vu du style c'est un pont datable des années 1900 avec des pierres d'angle en pierres roses, mais qui a été repris, élargi et rehaussé ces dernières décennies.

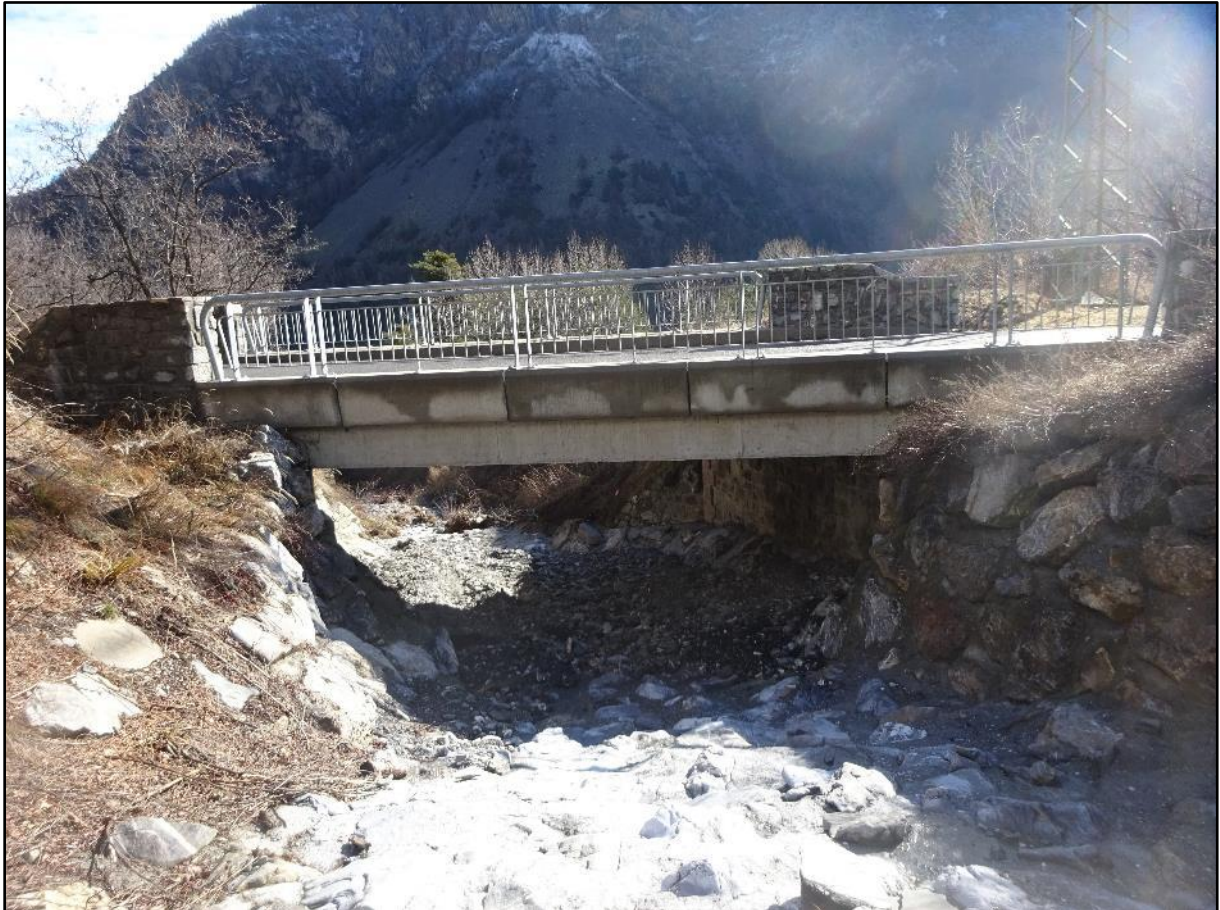
Image 12 : le pont vu d'en haut

En amont, enrochement protecteur des deux côtés et dallage grossier sur le lit.

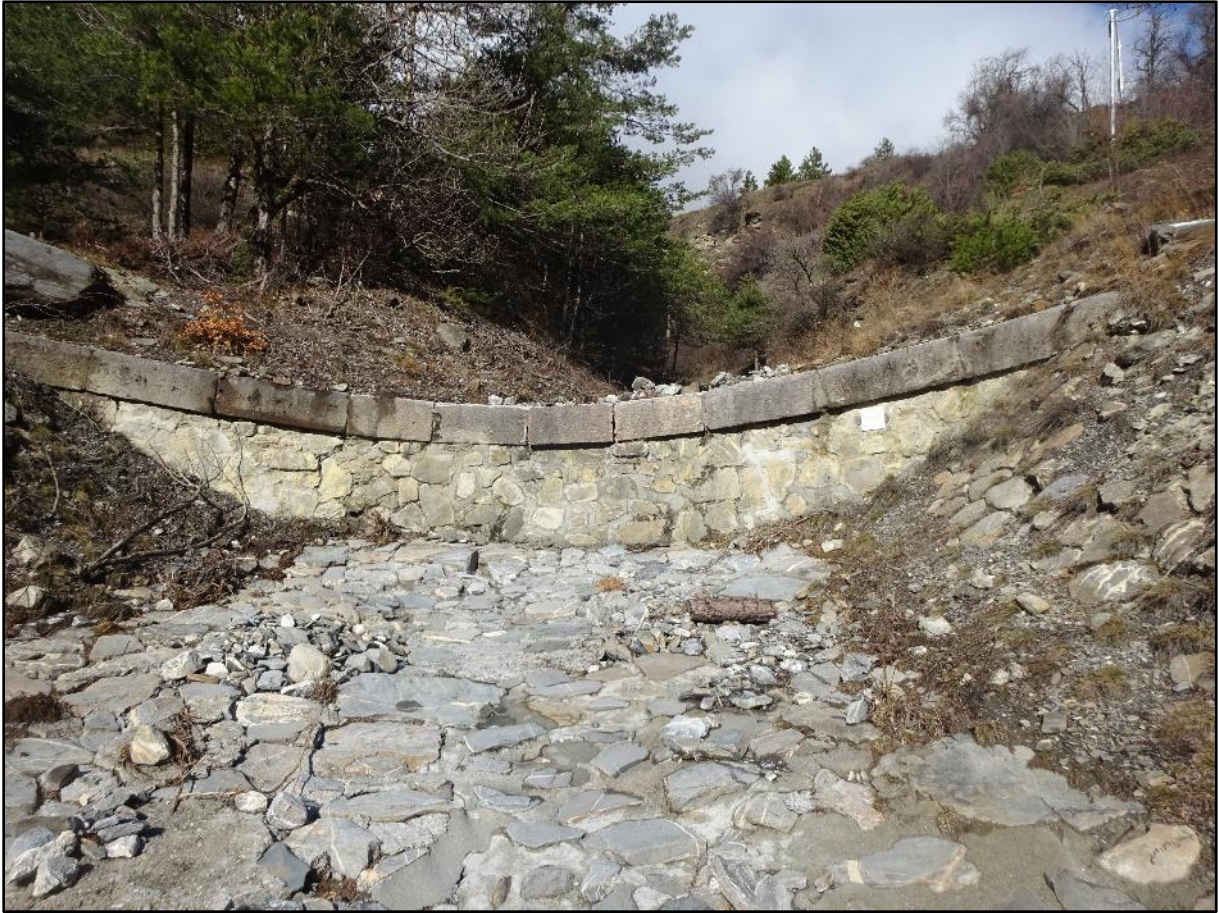
Image 13 : un seuil

Un seuil maçonné, semi circulaire donc plus costaud pour les poussées, rehaussé de belles pierres roses, et au-dessous ce dallage grossier.

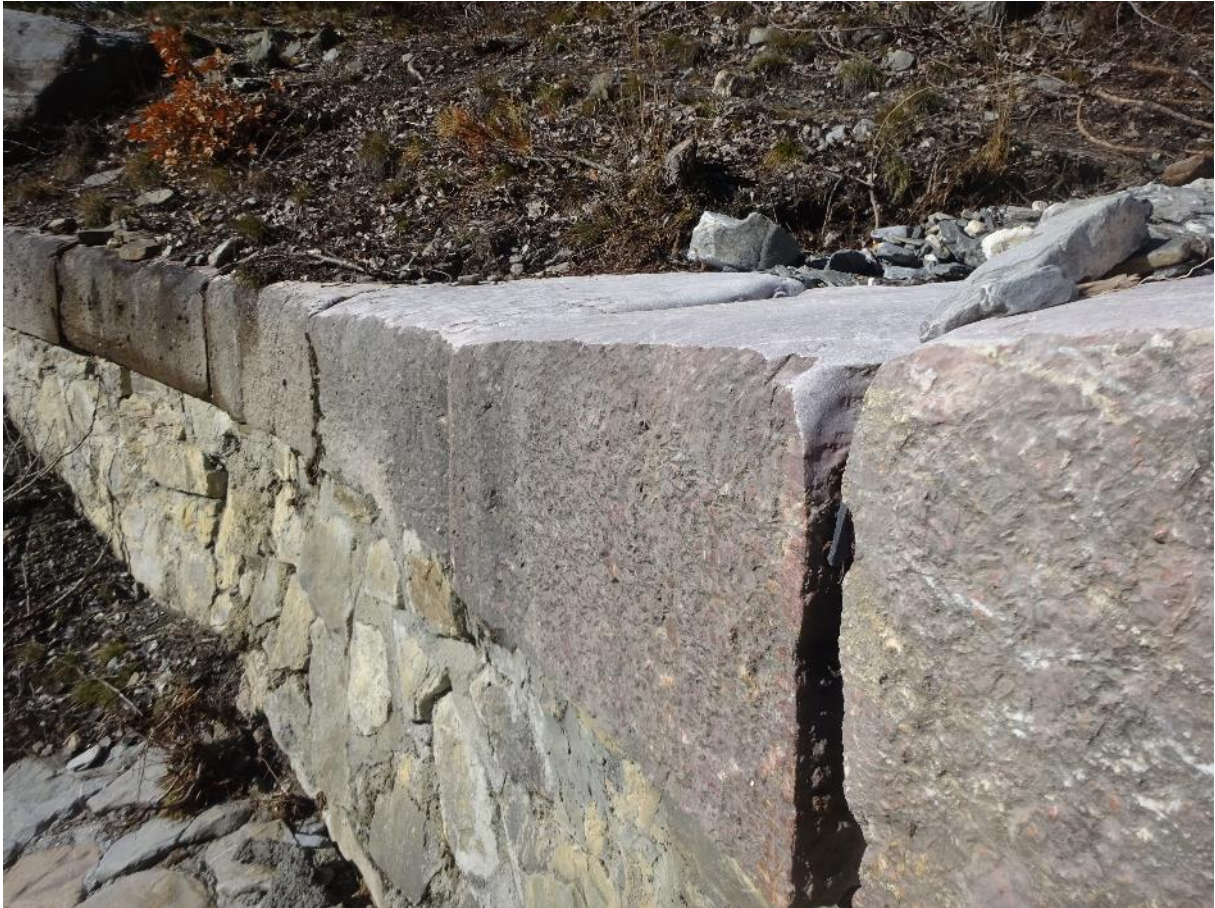
Image 14 : l'âge de la pierre polie

J'avais pris cette photo pour montrer la différence de finition entre la face verticale simplement taillée et le dessus de la pierre bien poli, par l'eau je suppose.

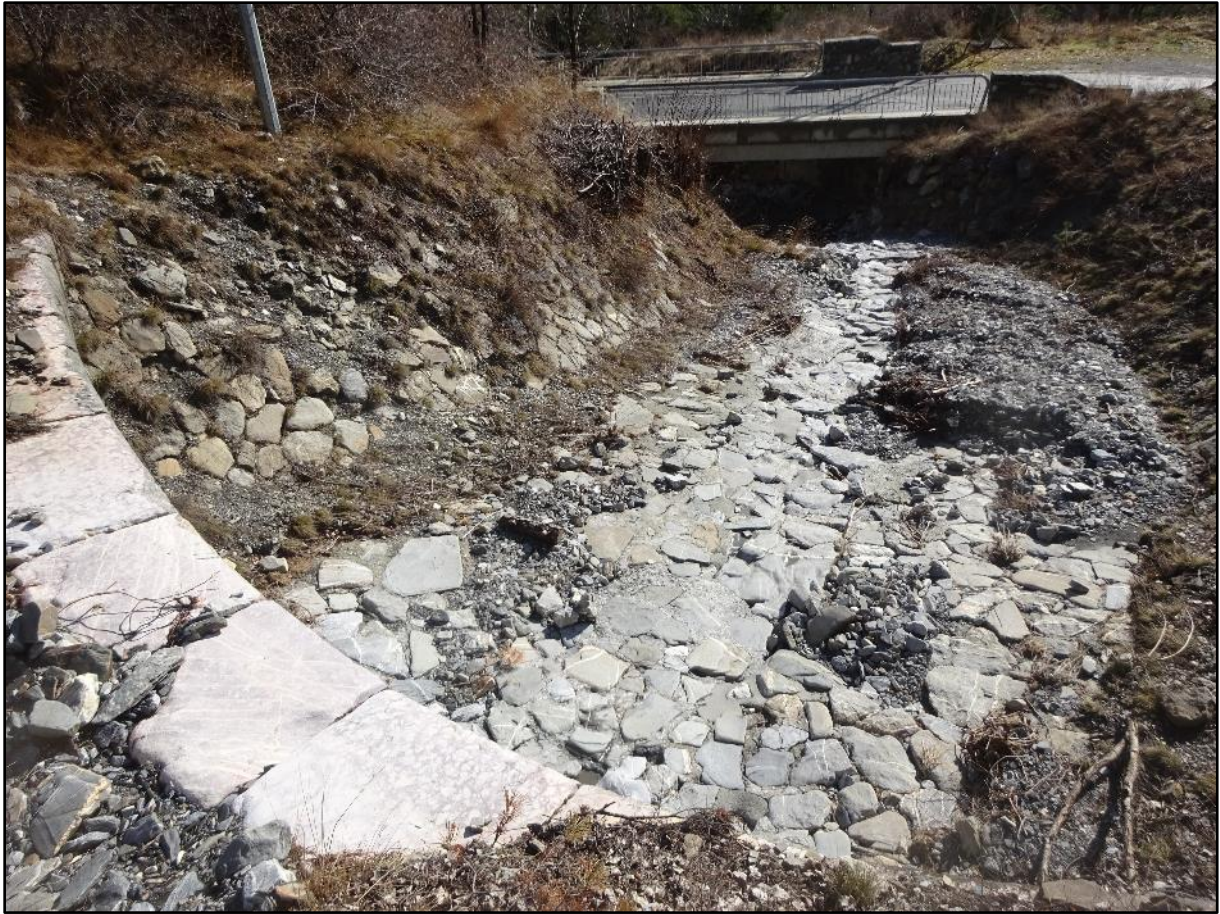
Image 16 : pour la belle courbure

Le seuil bien courbé et le pont routier.

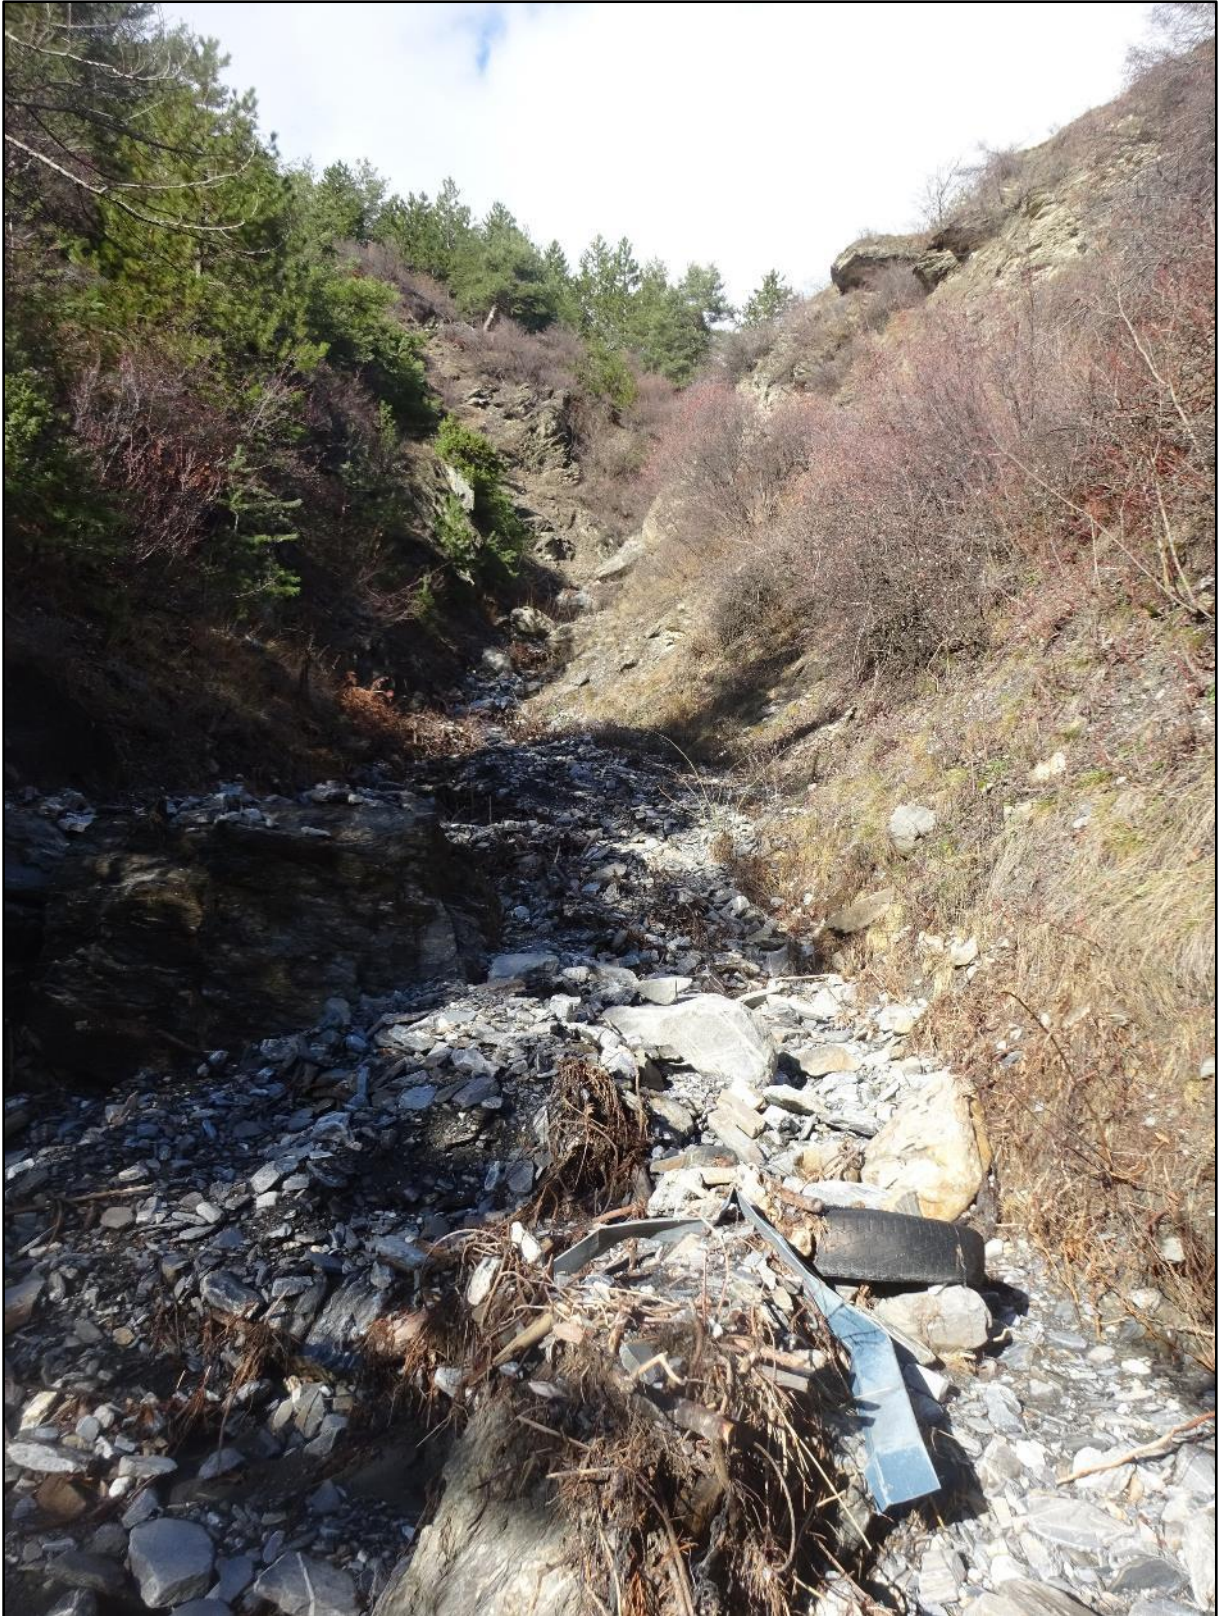
Image 17 : la petite gorge polluée

En amont du seuil, le torrent court dans une combe encaissée où l'on rencontre pneus automobiles et aux résidus jetés plus en amont et transportés à chaque crue.

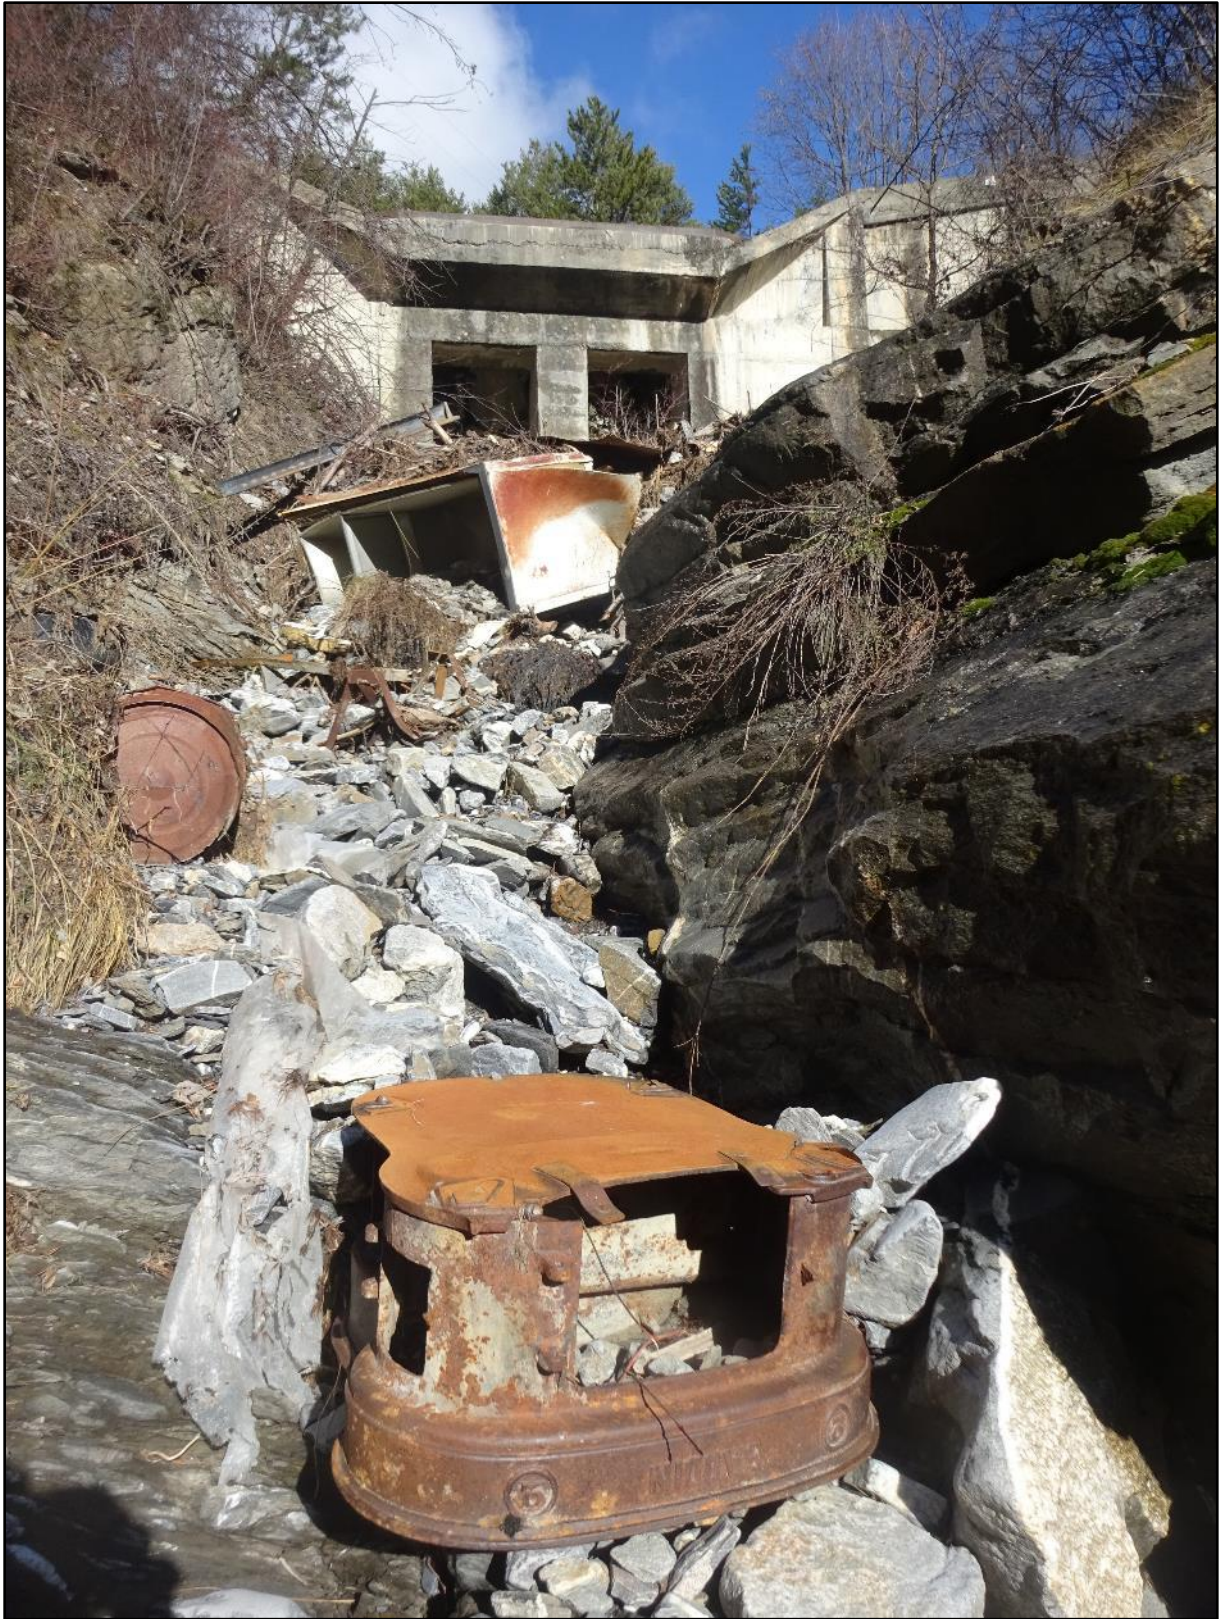
Image 18 : décharge et bunker

Un paysage surprenant dans la nature haut-alpine. Des éléments pesant leur poids ou de grande taille ont été jetés et demeurent là ad vitam aeternam. Et derrière, le fameux bunker.

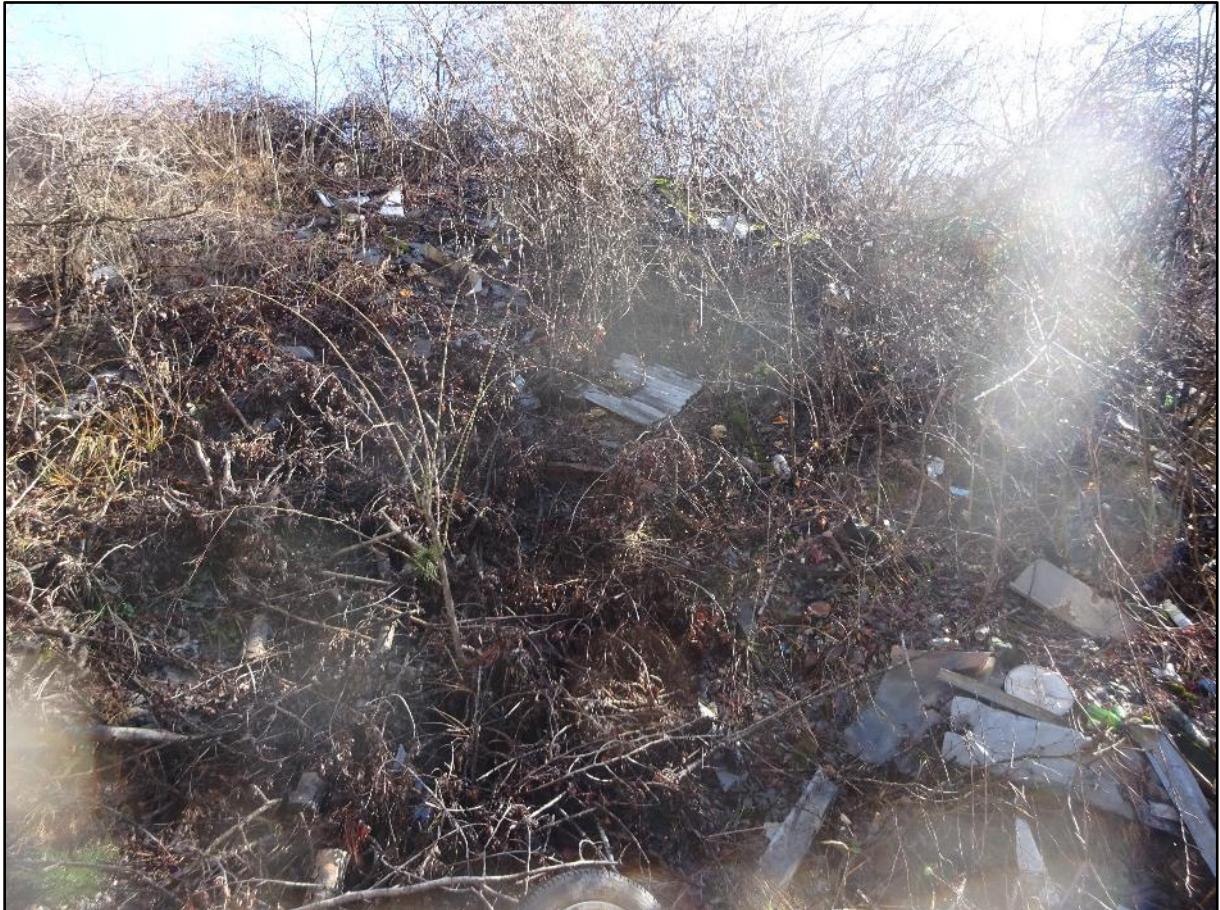
Image 19 : tout vient de là-haut

Pendant des années les habitants du coin sont venus décharger des objets de consommation ne leur servant plus, probablement dans les années 1960-1970. A leur décharge, il n'y avait pas de déchèterie. Tout cela est-il définitif ?
