# 59. Saint-Clément : un bunker dans Combe Croze

Olivier Peyre, février 2024

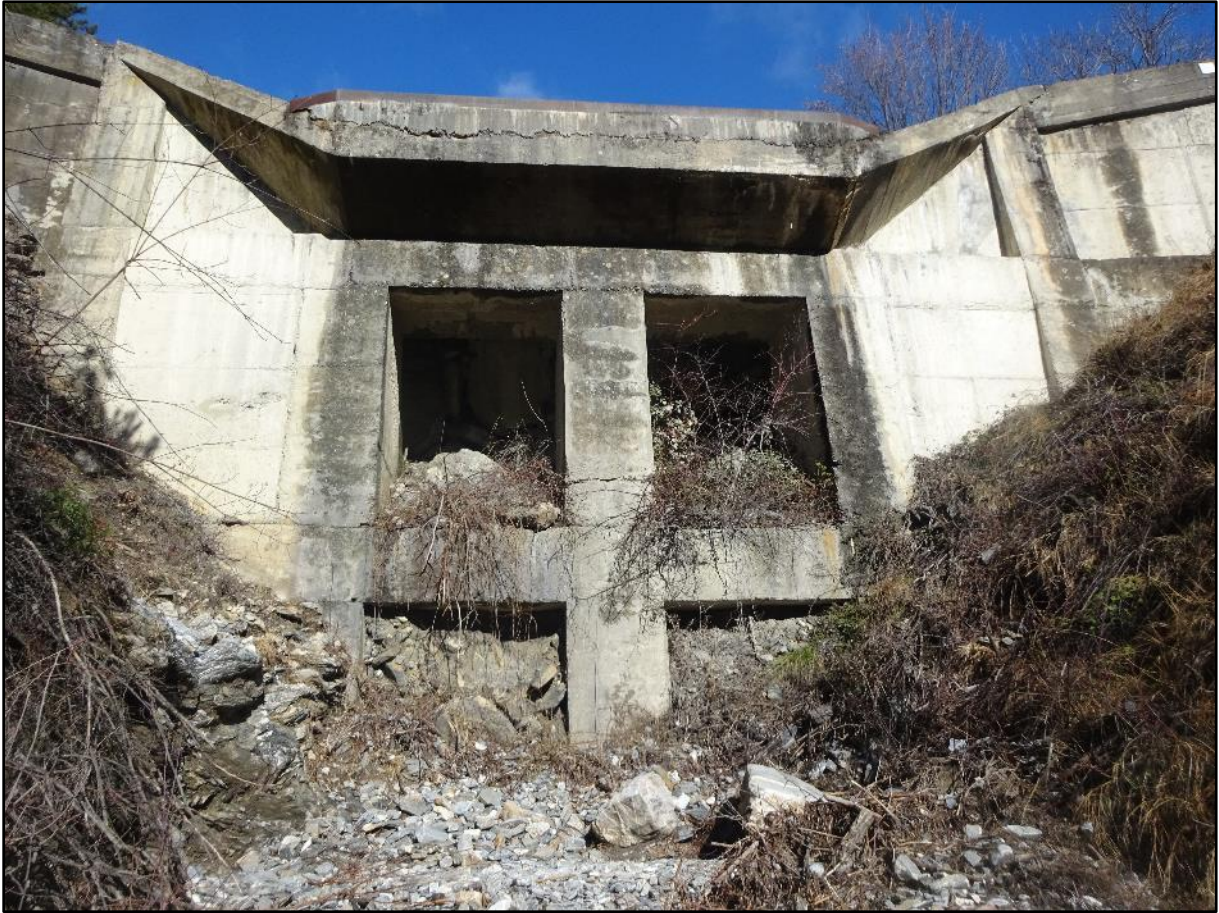
Image 20 : le bunker

C'est un ouvrage en béton de taille et de hauteur impressionnantes, qui barre entièrement le torrent, et dont il ne vaut mieux pas tomber une fois qu'on est dessus. Je l'appelle le bunker car sa massivité, sa teinte, son inesthétique et son impact dans le paysage font penser aux ouvrages du mur de l'Atlantique érigés par les nazis durant la dernière guerre.

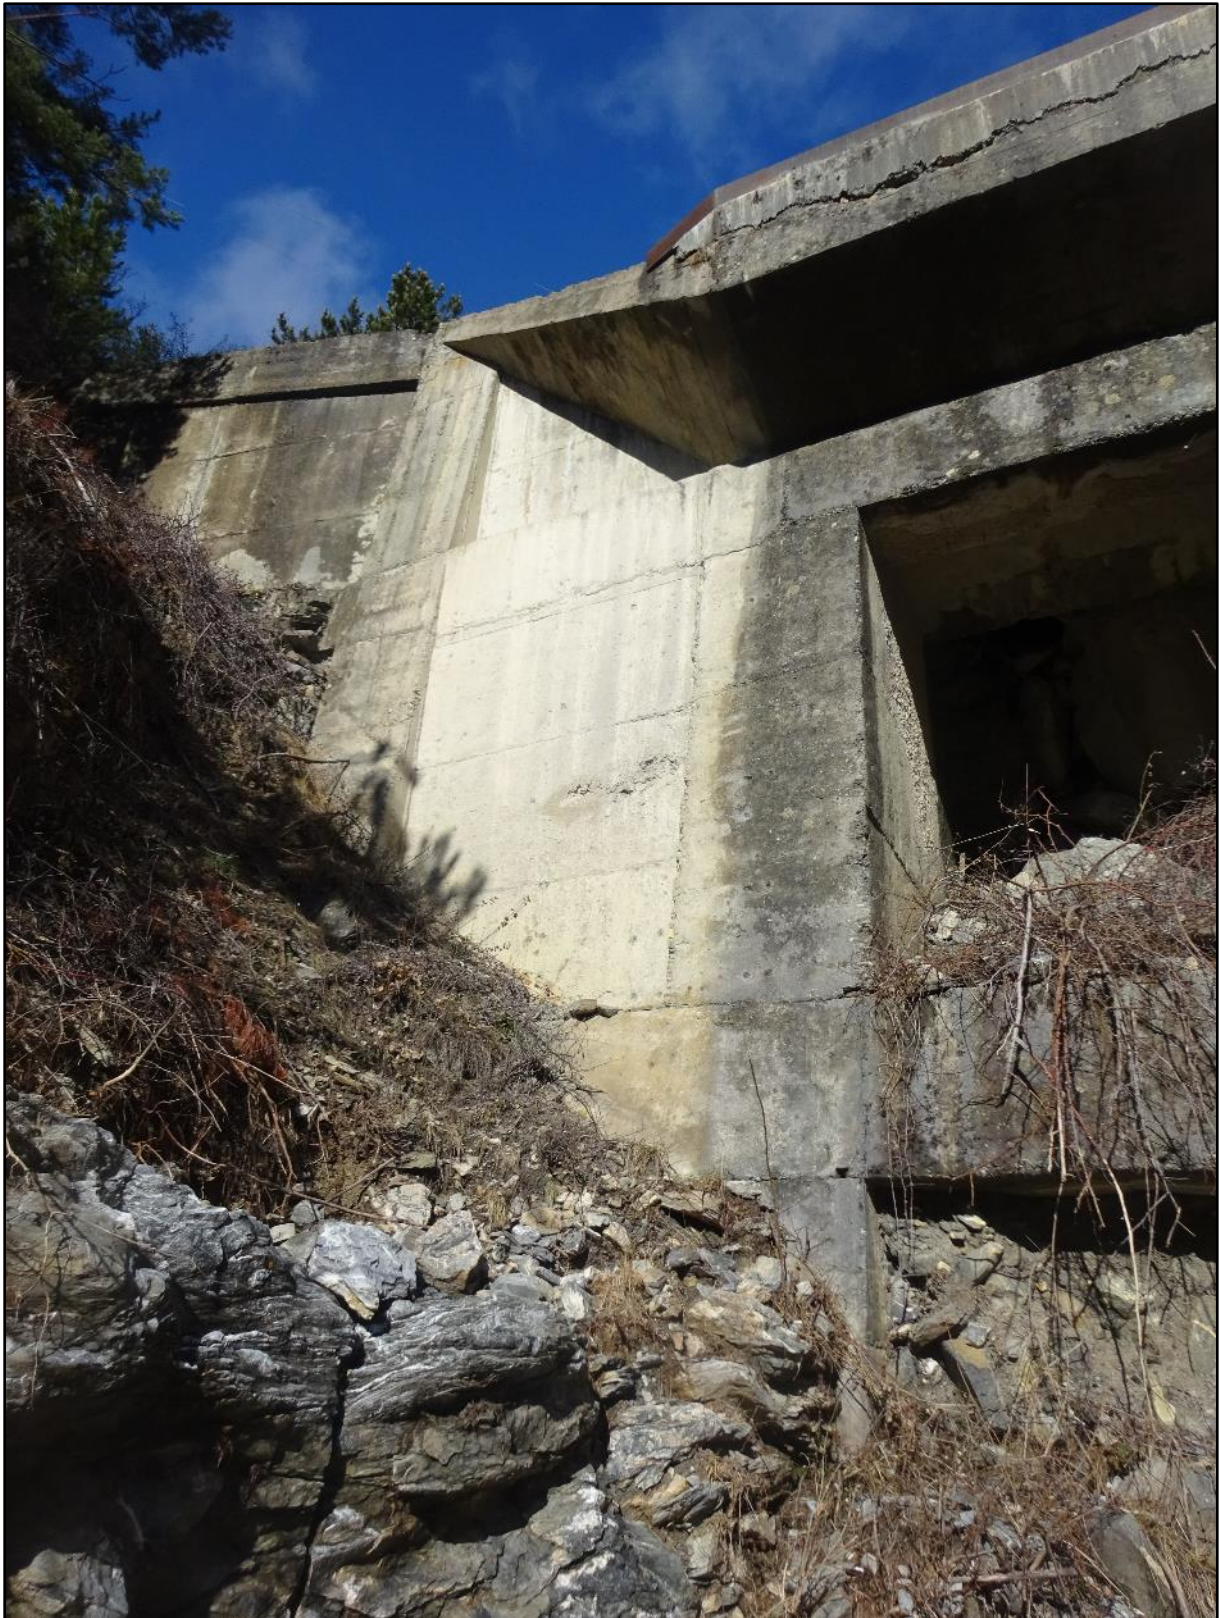
Image 21 : le bunker, partie en rive droite

Béton, béton et béton, coffrage en béton.

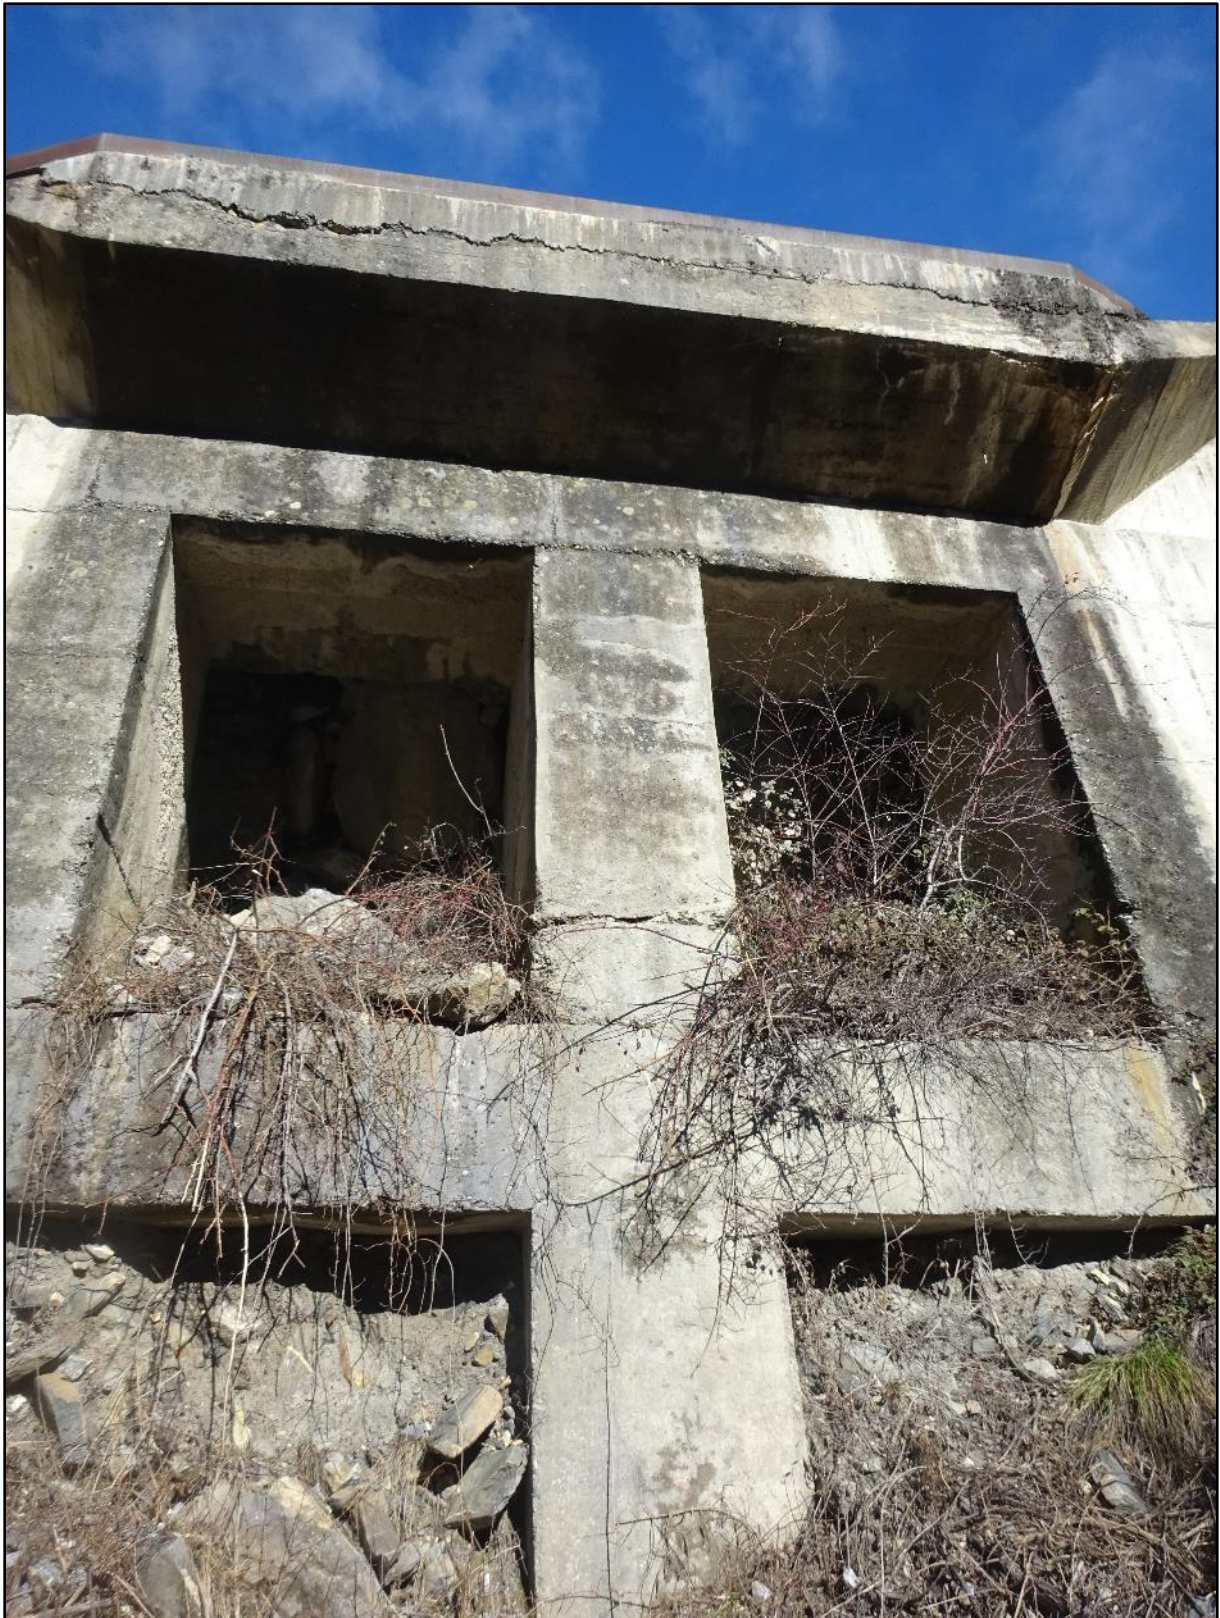
Image 22 : le bunker, partie centrale

L'échelle est donnée par les ronces qui y ont élu domicile.

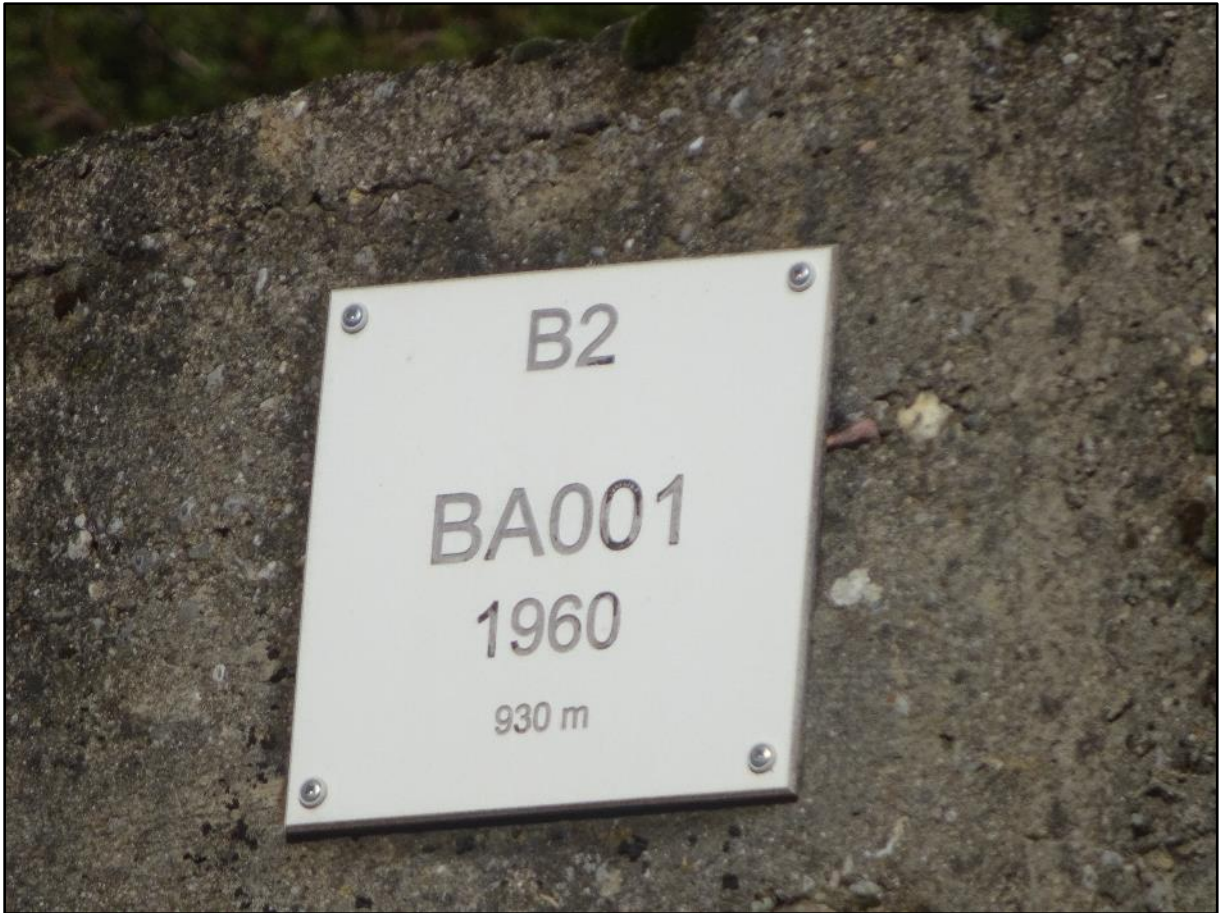
Image 24 : le bunker, pièce d'identité

1960, l'ouvrage est contemporain de la réalisation de Serre-Ponçon.

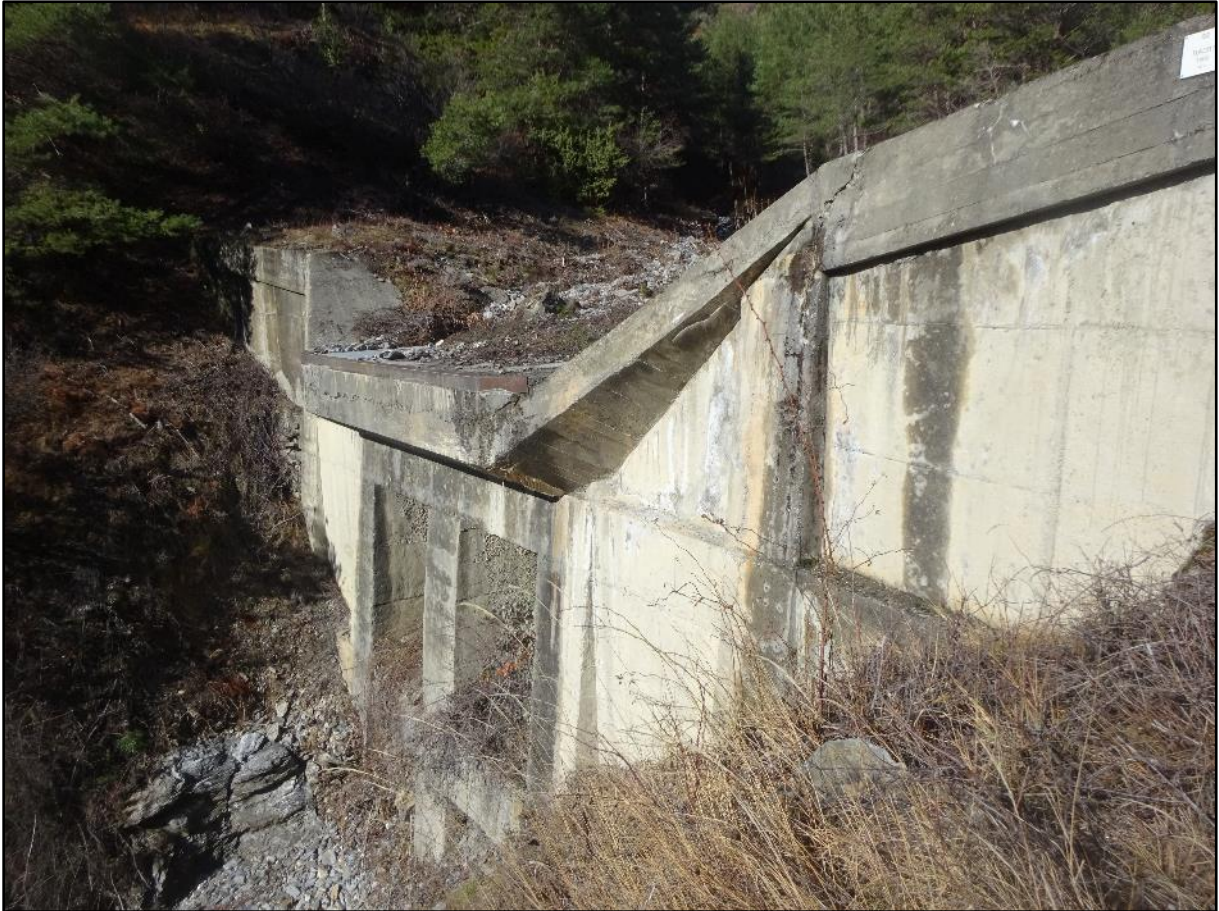
Image 25 : le bunker, vue de trois-quarts

Il protège à la fois la route départementale et le pont du chemin de fer. Mais pourquoi un ouvrage aussi important ?

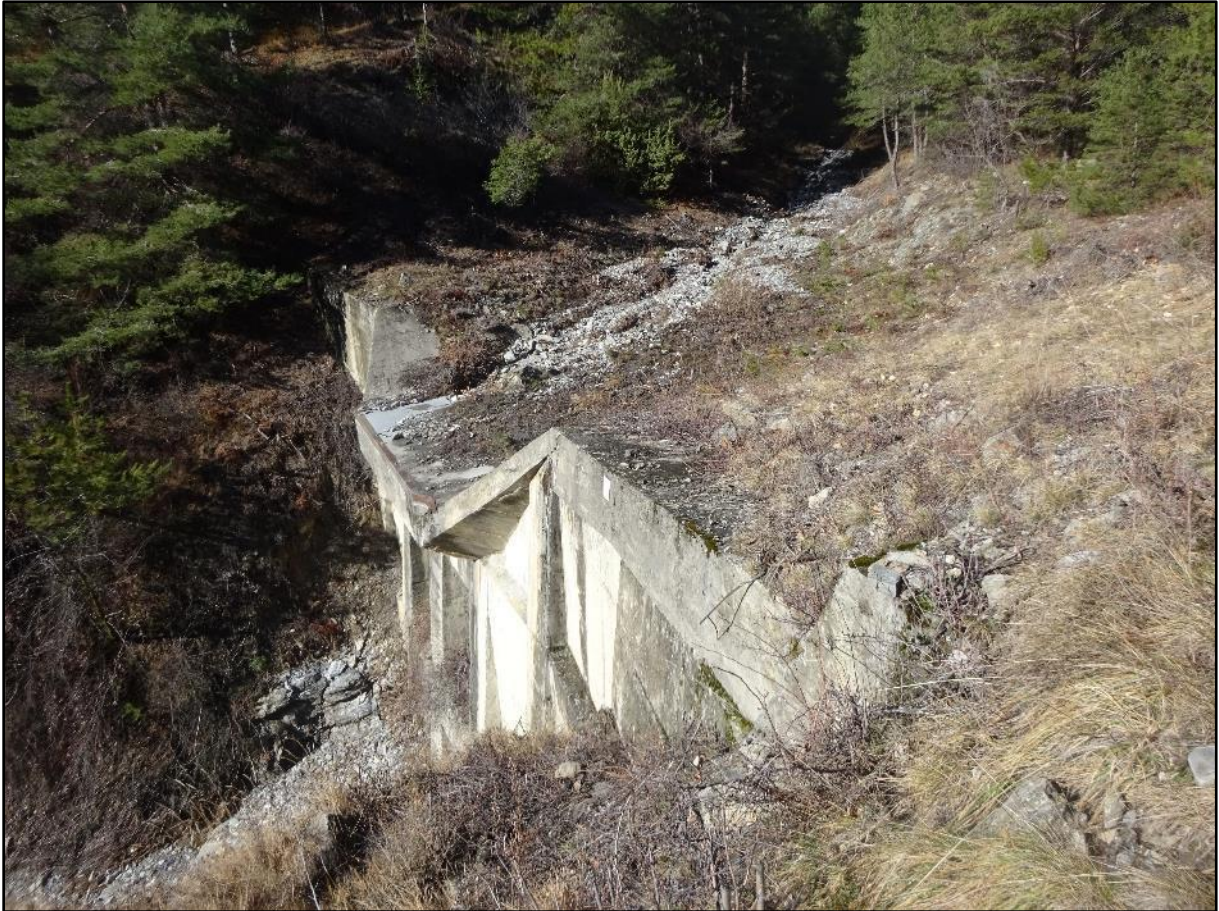
Image 26 : le bunker, vue de profil

Où l'on voit bien l'avancée centrale afin que la charge en eau et en matériaux ne tombe pas juste aux pieds de l'ouvrage.

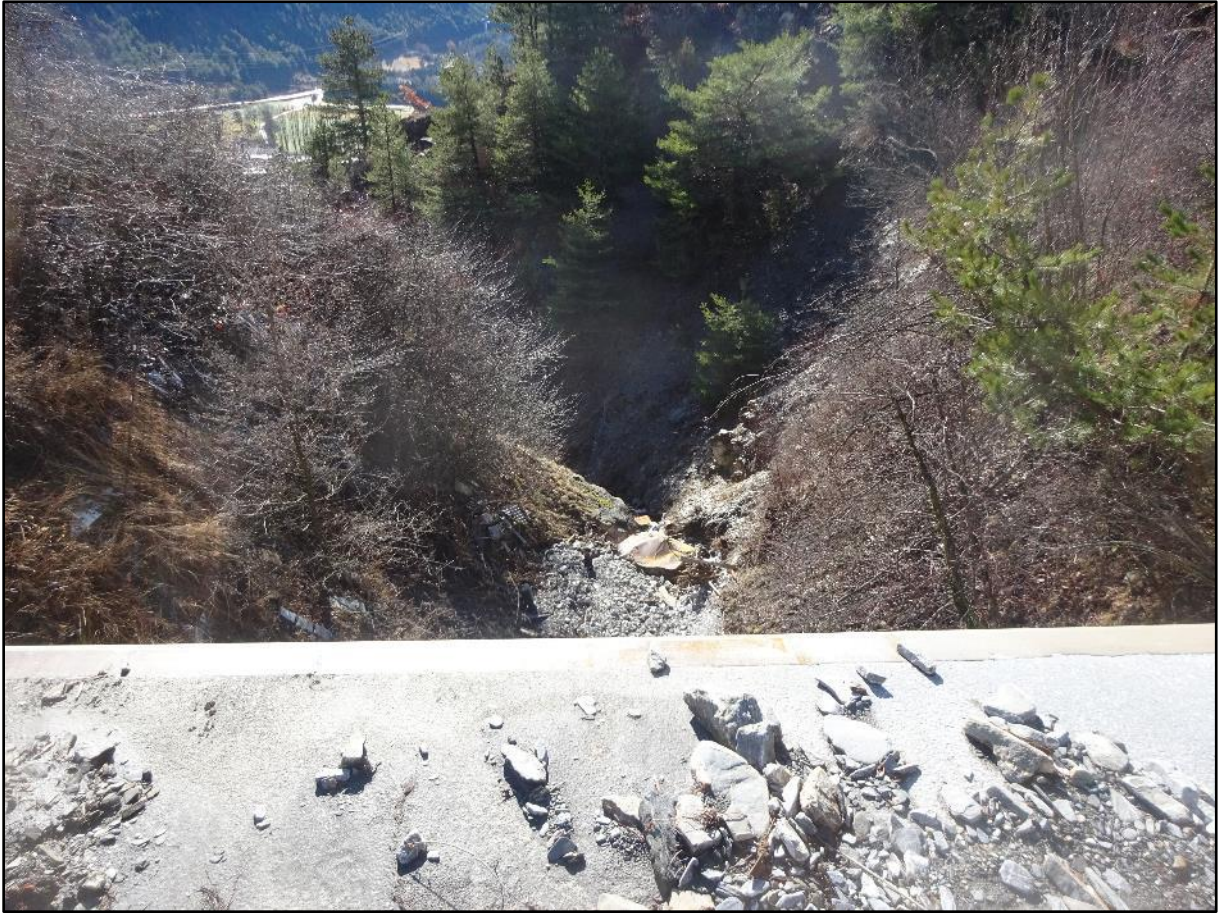
Image 27 : sur le bunker

La bordure est renforcée de métal.
