81. A Réotier, le torrent du Rialet

Olivier Peyre, mars 2024

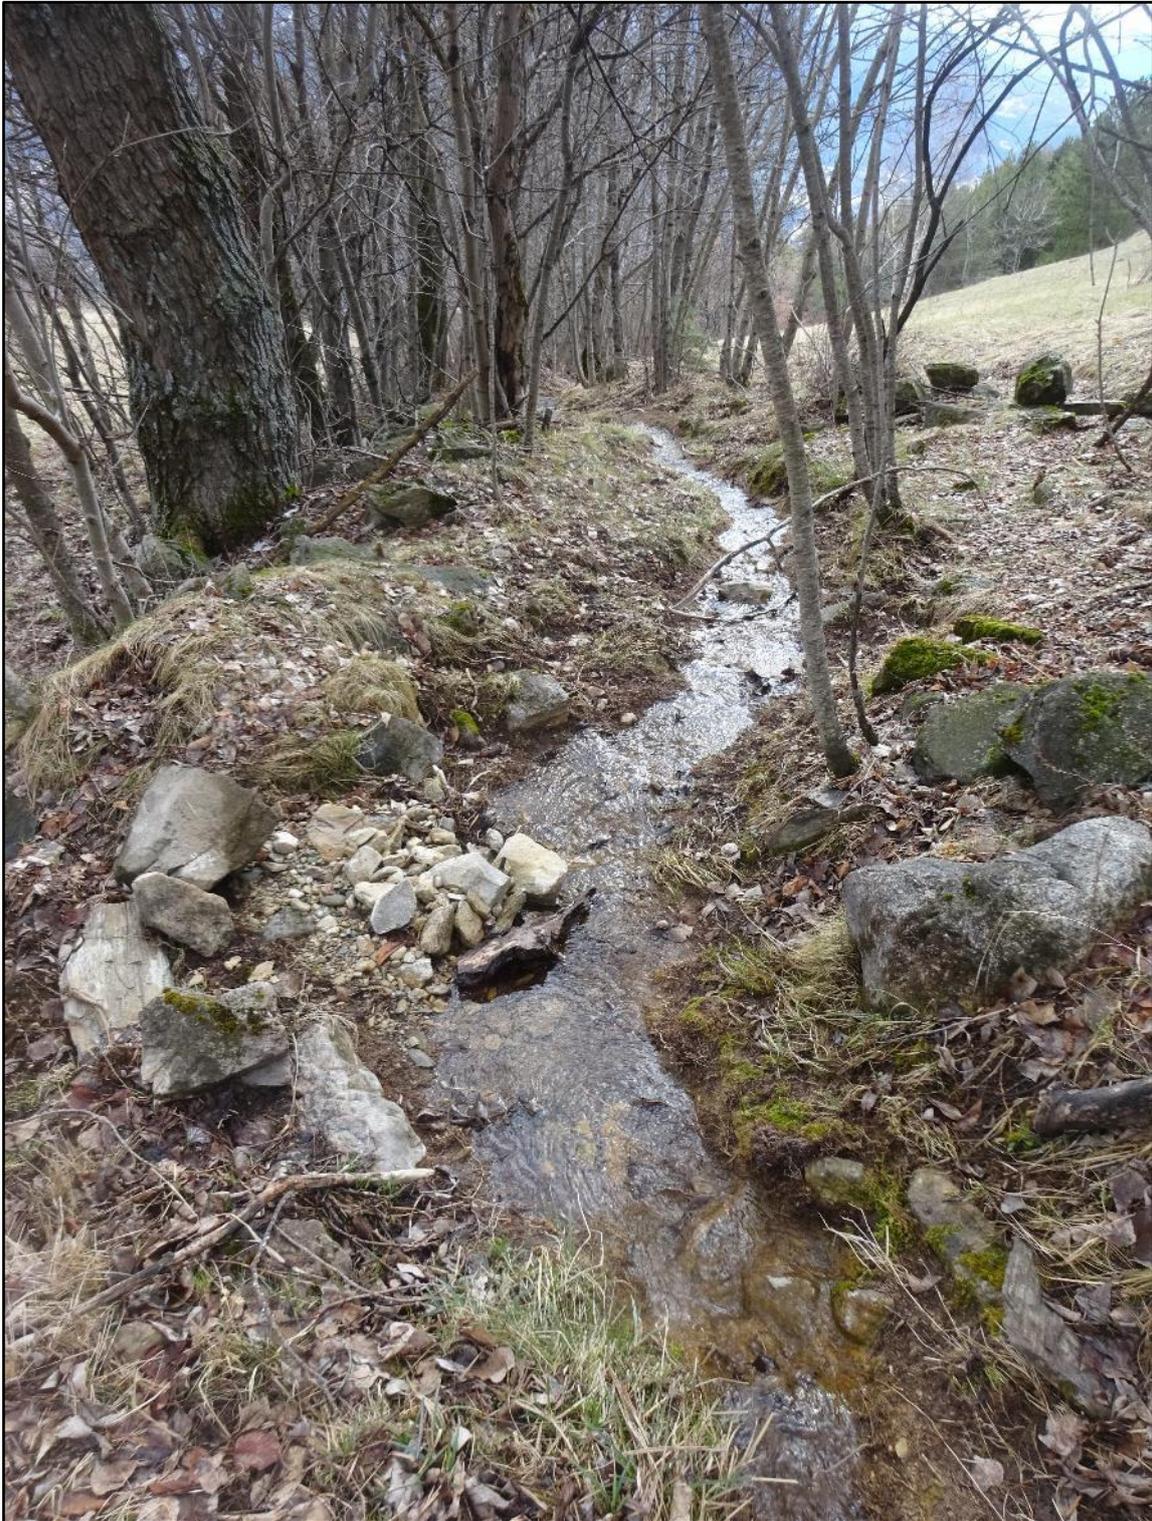
Image 2 : le canal provenant de Truchet

Au niveau des bâtiments les plus bas du hameau, le vallonement est rejoint par un canal qui vient des écoulements de Pré Michel à l'ubac. Canal fermé en hiver, augmenté par des sources.

Le canal gagne en pente et en eau et déverse de ci de là quelques brindilles et branchettes.

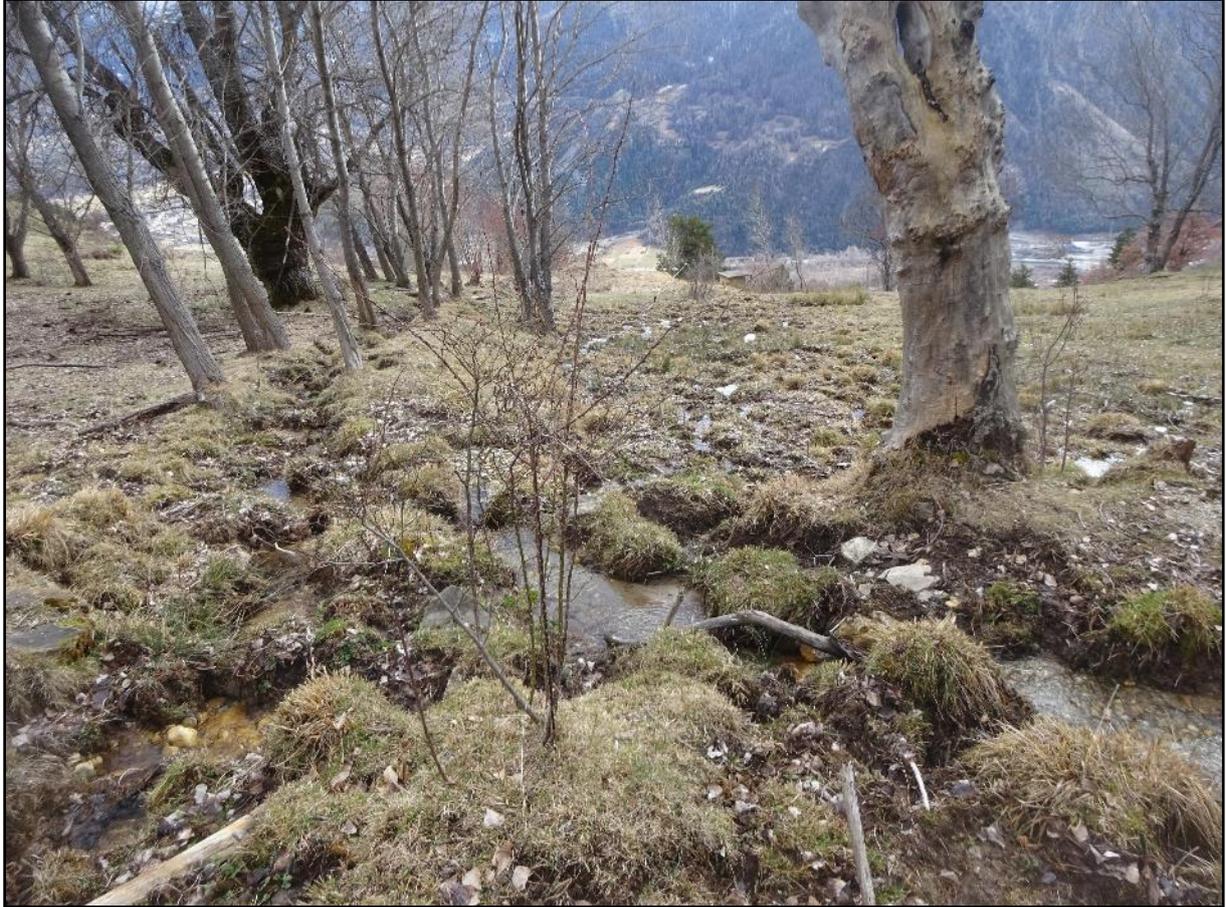
Image 3 : le canal hors de son lit

N'étant plus entretenu, il se répand un peu partout, créant des sagnes peu ragoutantes, son lit se trouvant plus à gauche.

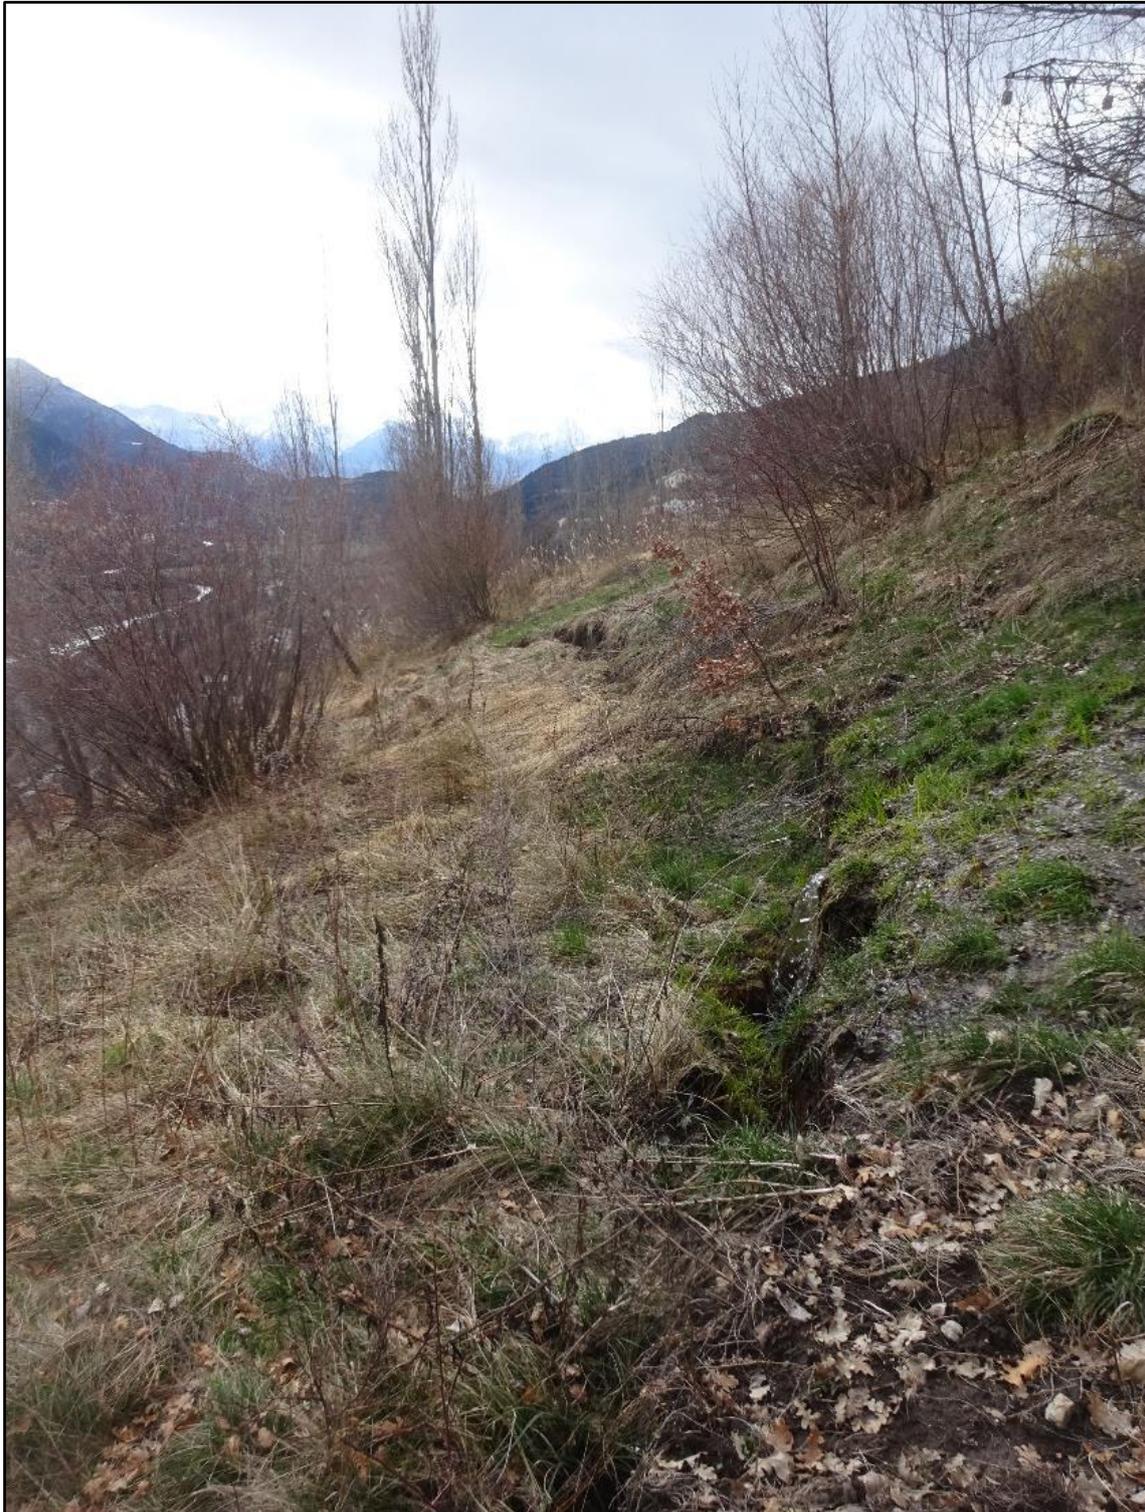
Image 5 : une fissure dans la pente

Plus bas je rencontre une fissure horizontale assez longue, alimentée par de l'eau courant la pente.

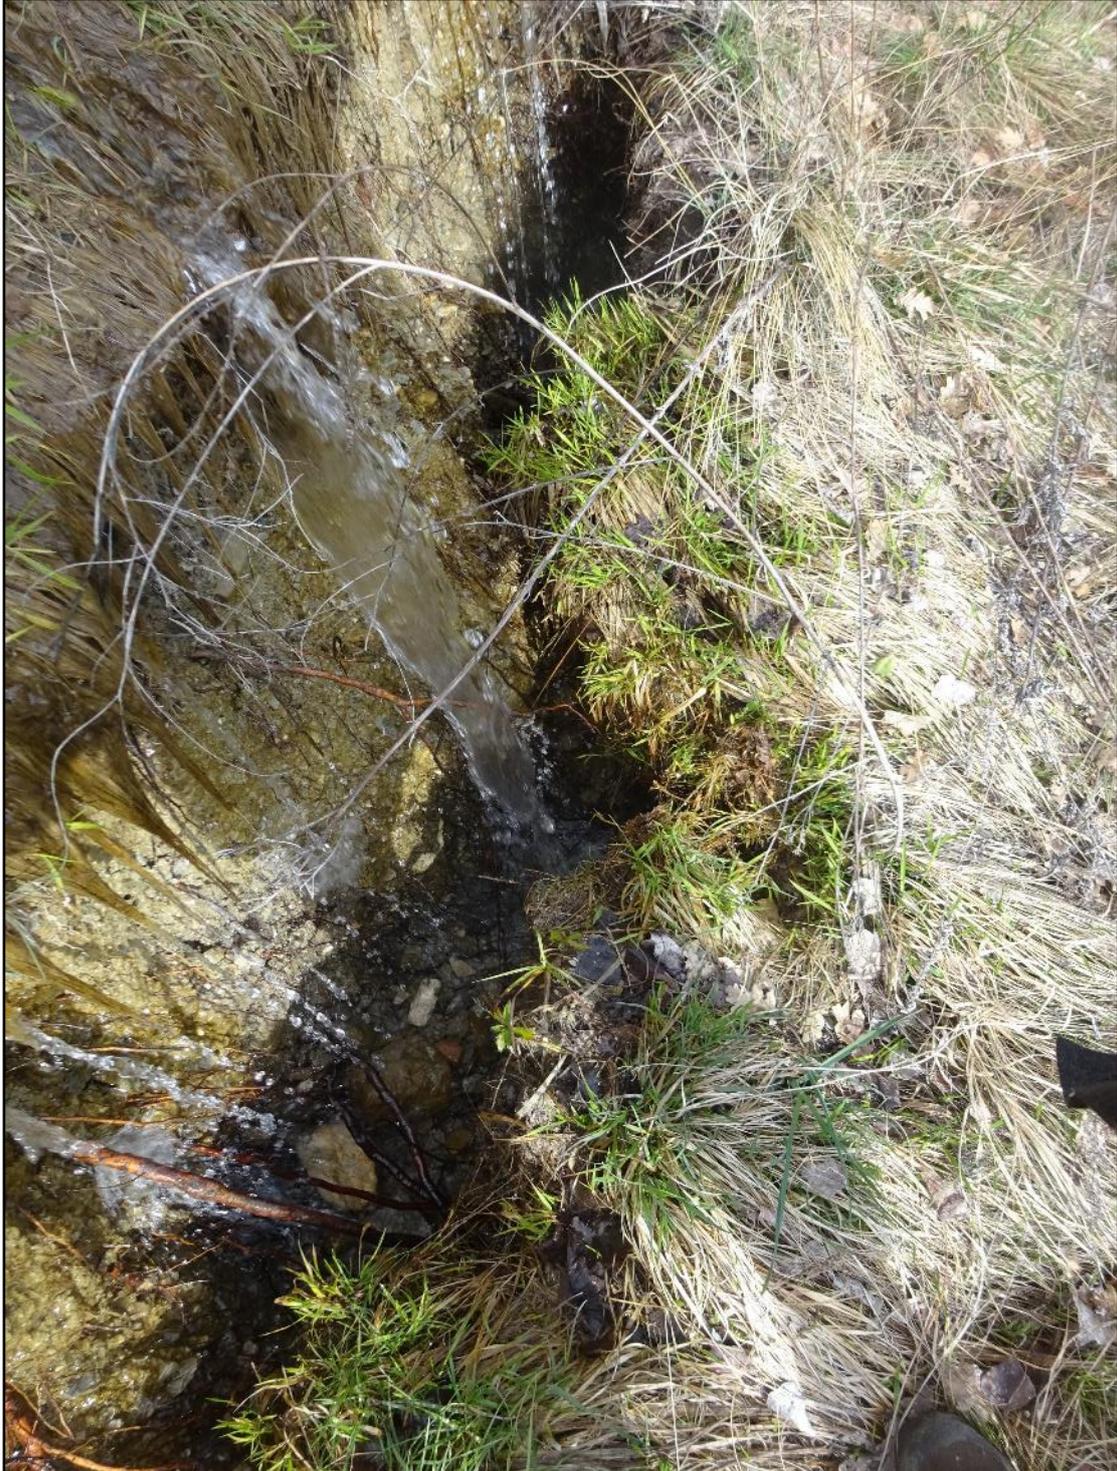
Image 6 : l'eau coule assez abondamment

Je suis assez interloqué de voir ça !

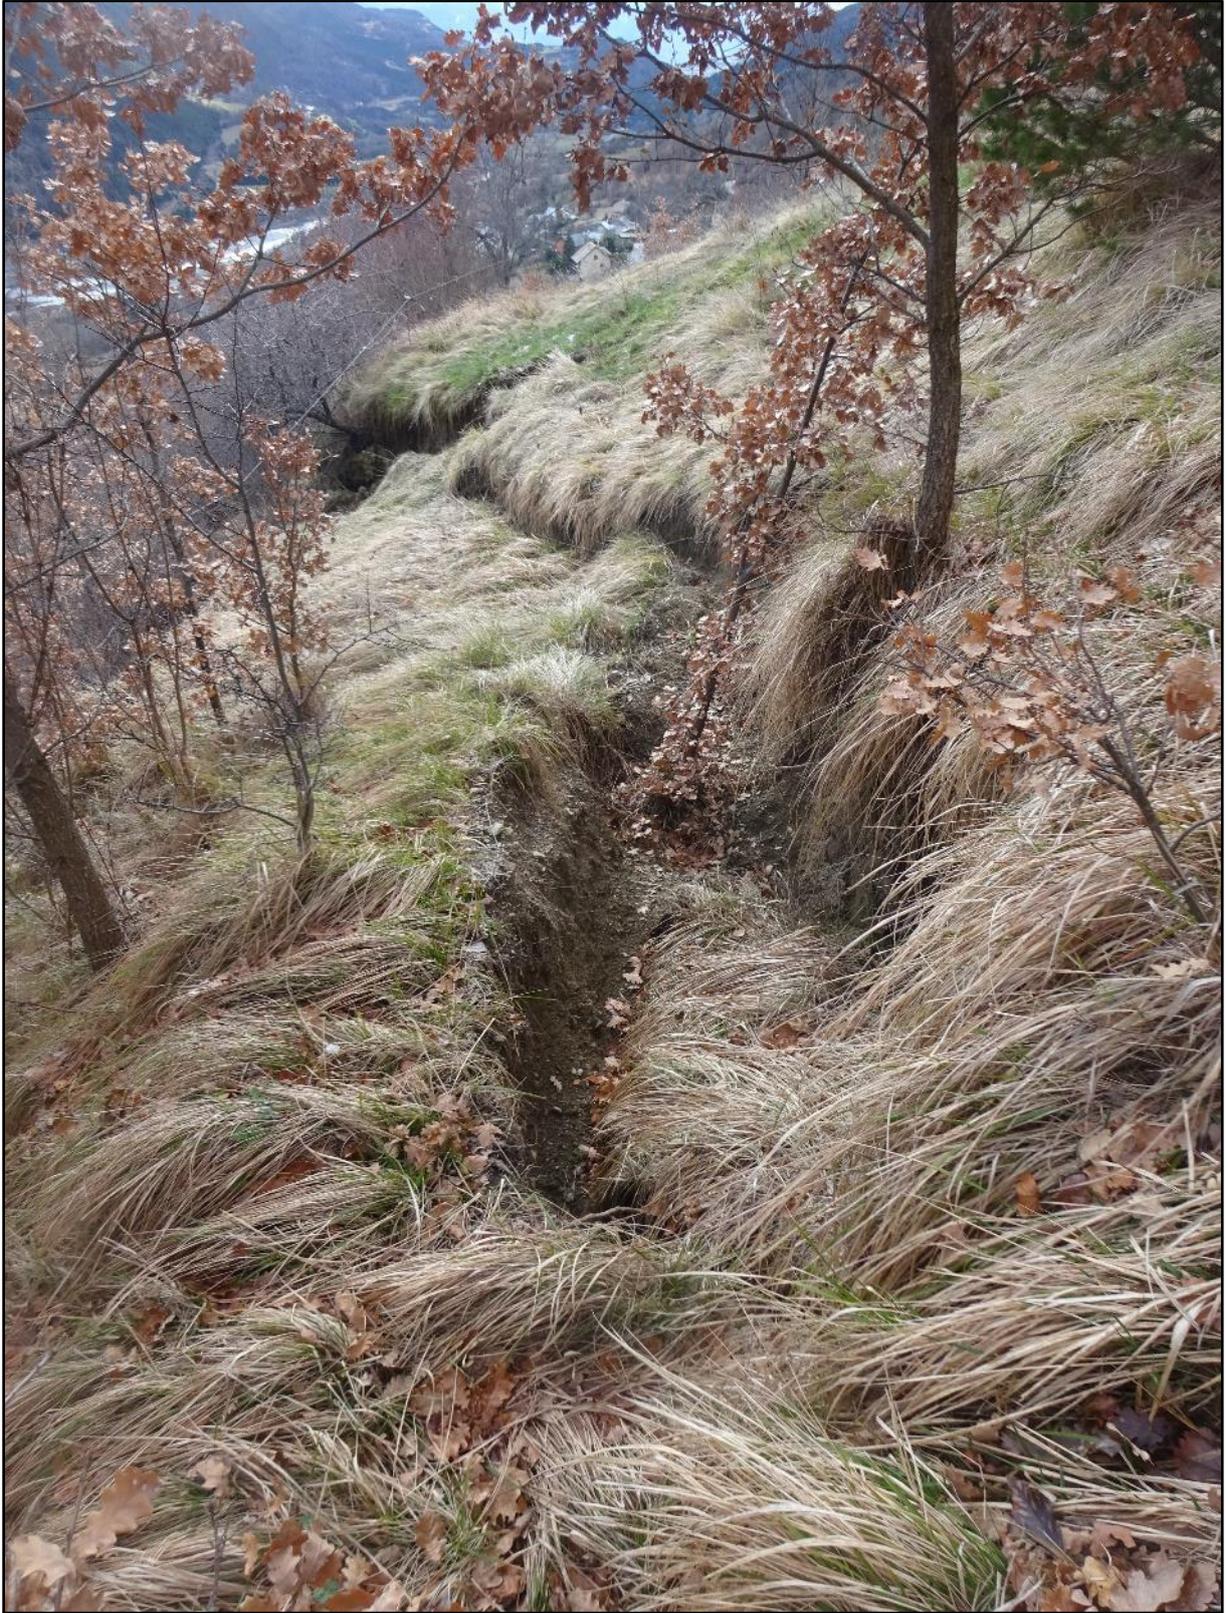
Image 7 : une autre fissure un peu plus bas

Plus grave.

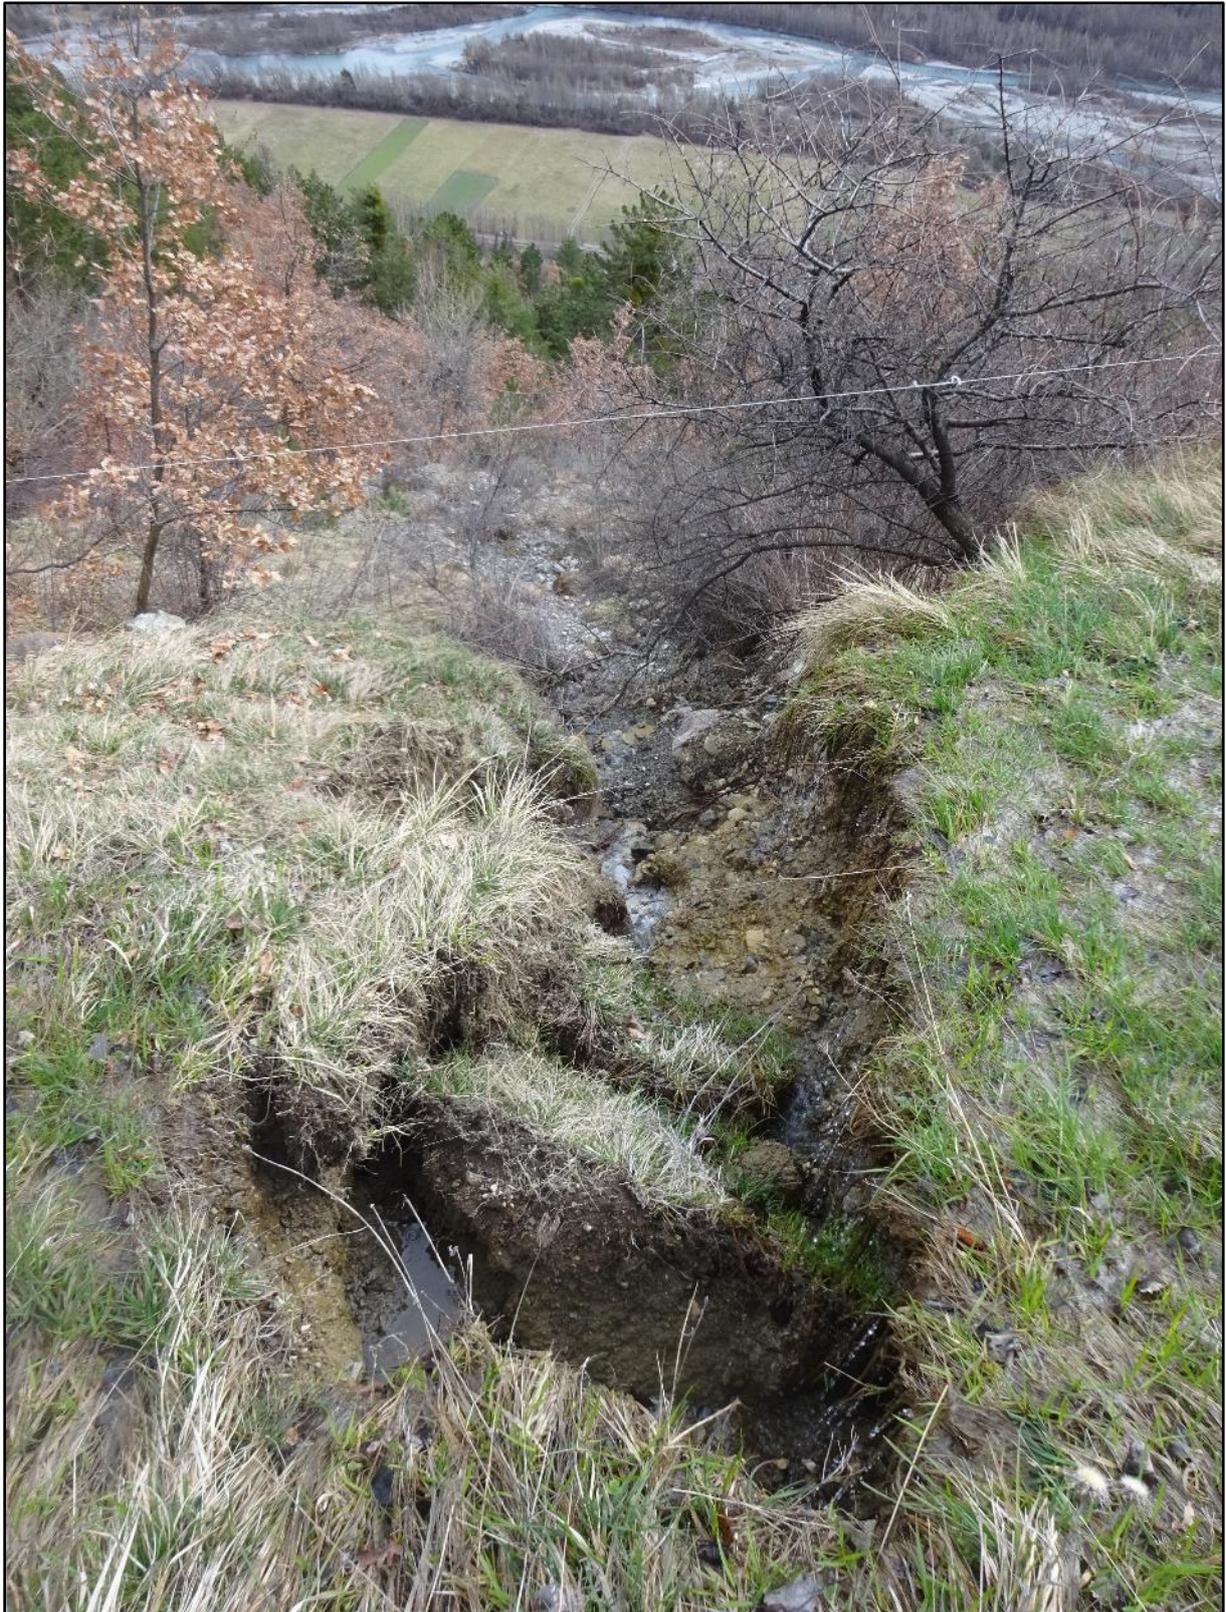
Image 8 : au bout de la fissure

Une ravine est en train de se constituer.

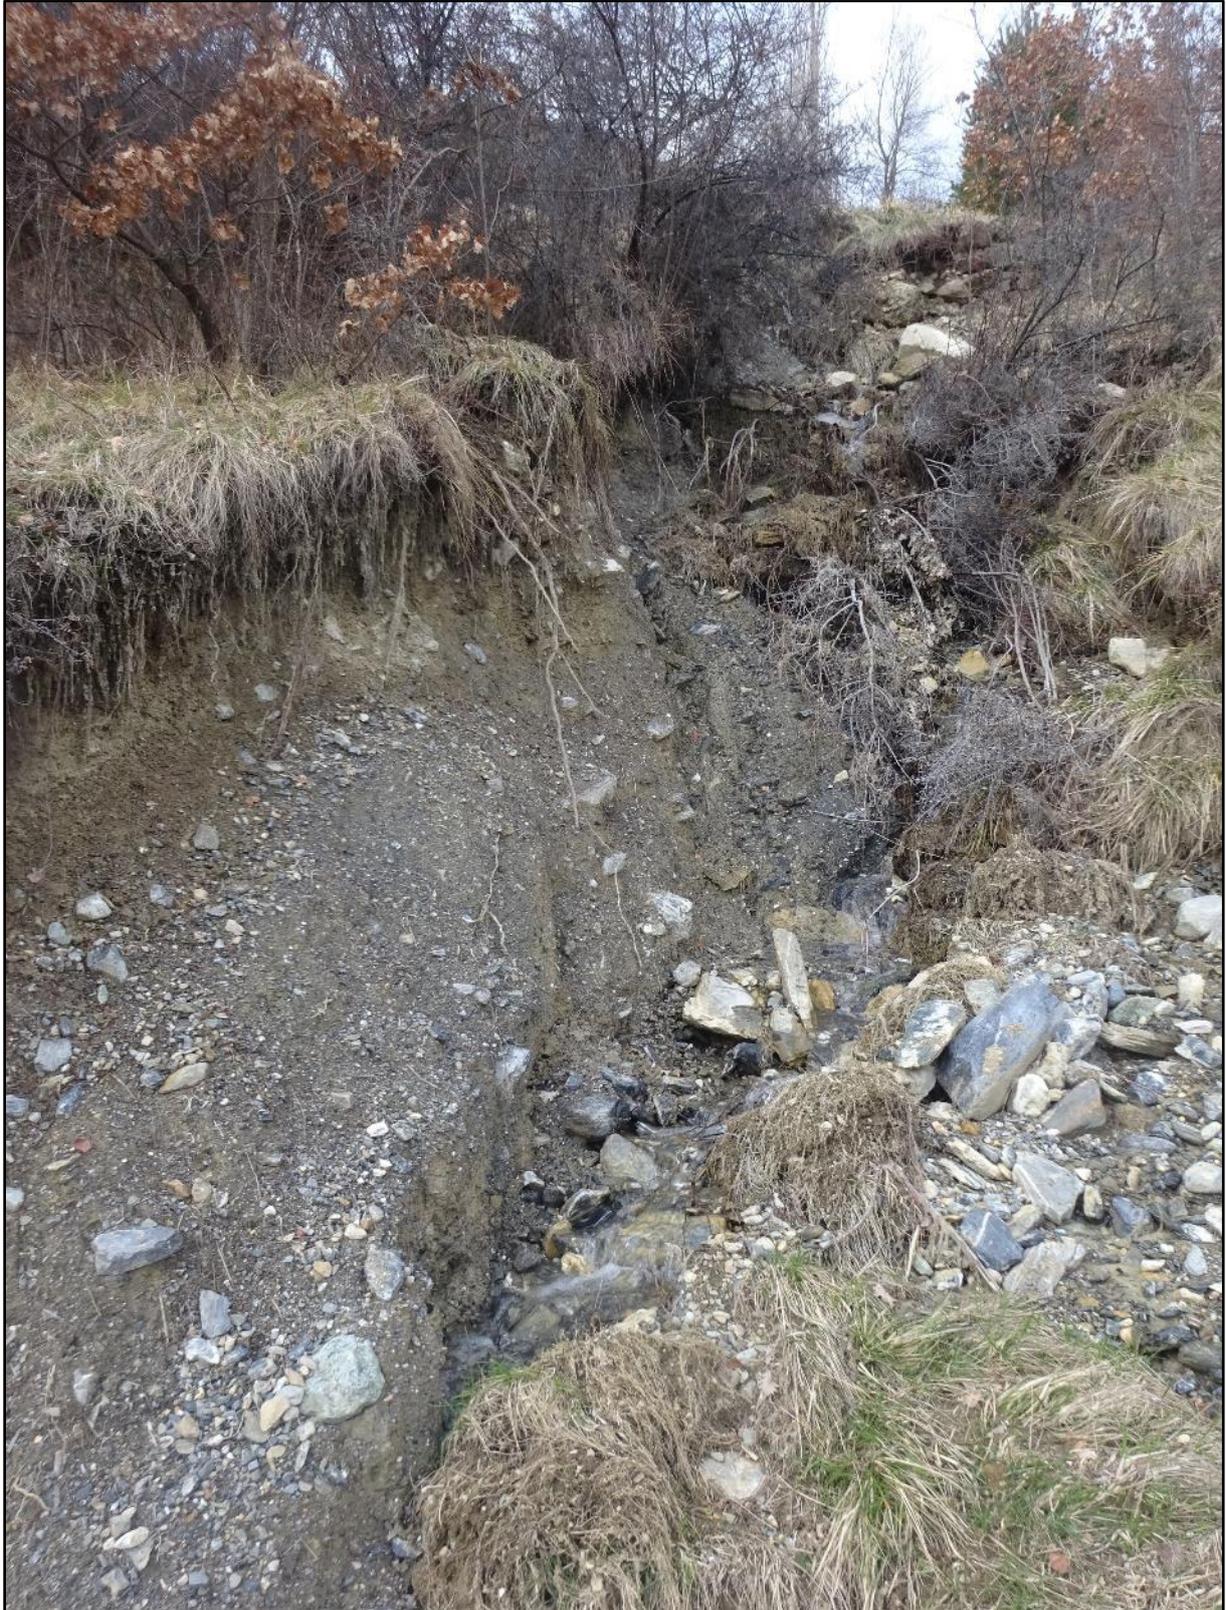
Image 9 : à l'étage inférieur

Elle a rejoint un décrochement préexistant et l'a amplifié.

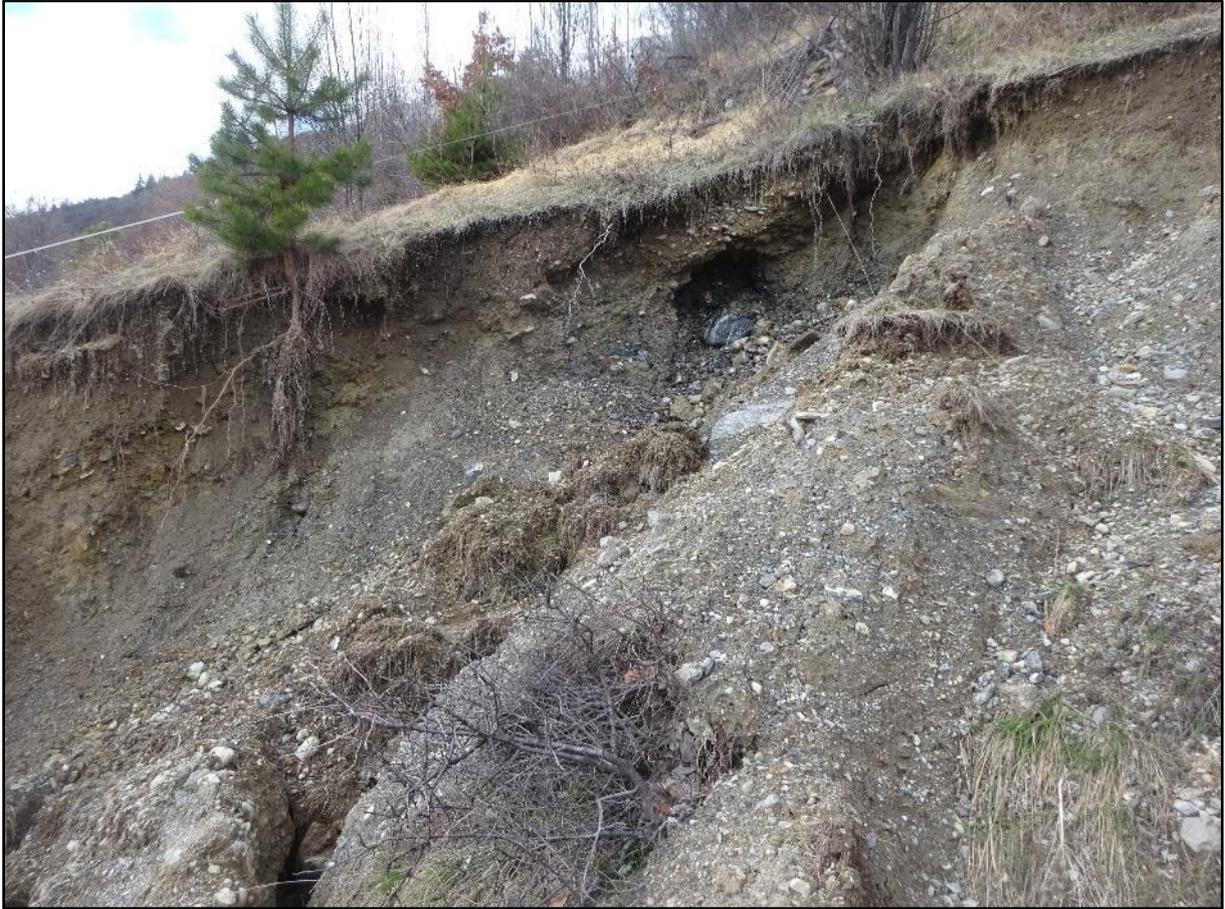
Image 10 : encore en dessous

Le jeune pin noir donne l'échelle. Cela devient un glissement plus grave, l'eau passe à côté.

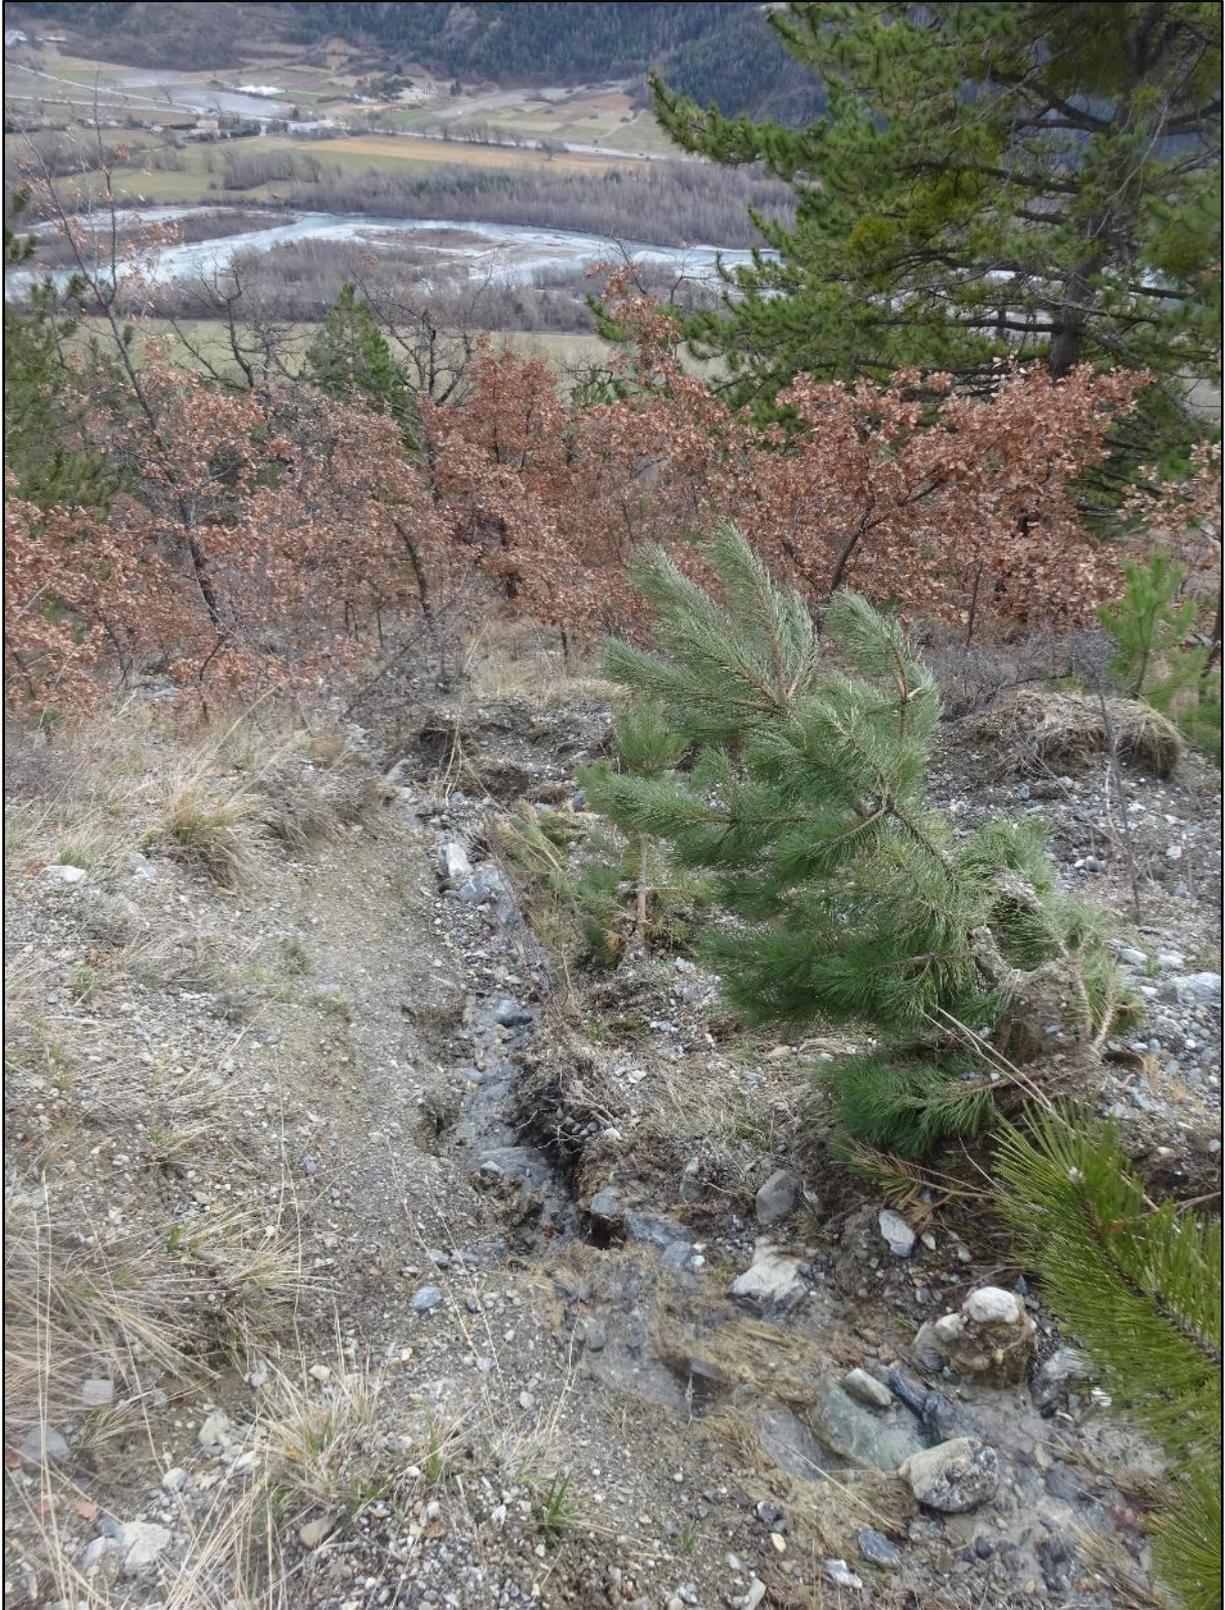
Image 11 : plus bas encore

Et ça continue. On reconnaît tout en bas la Durance et les sources d'eau chaude du Plan de Phazy. Je remonte en direction du torrent.

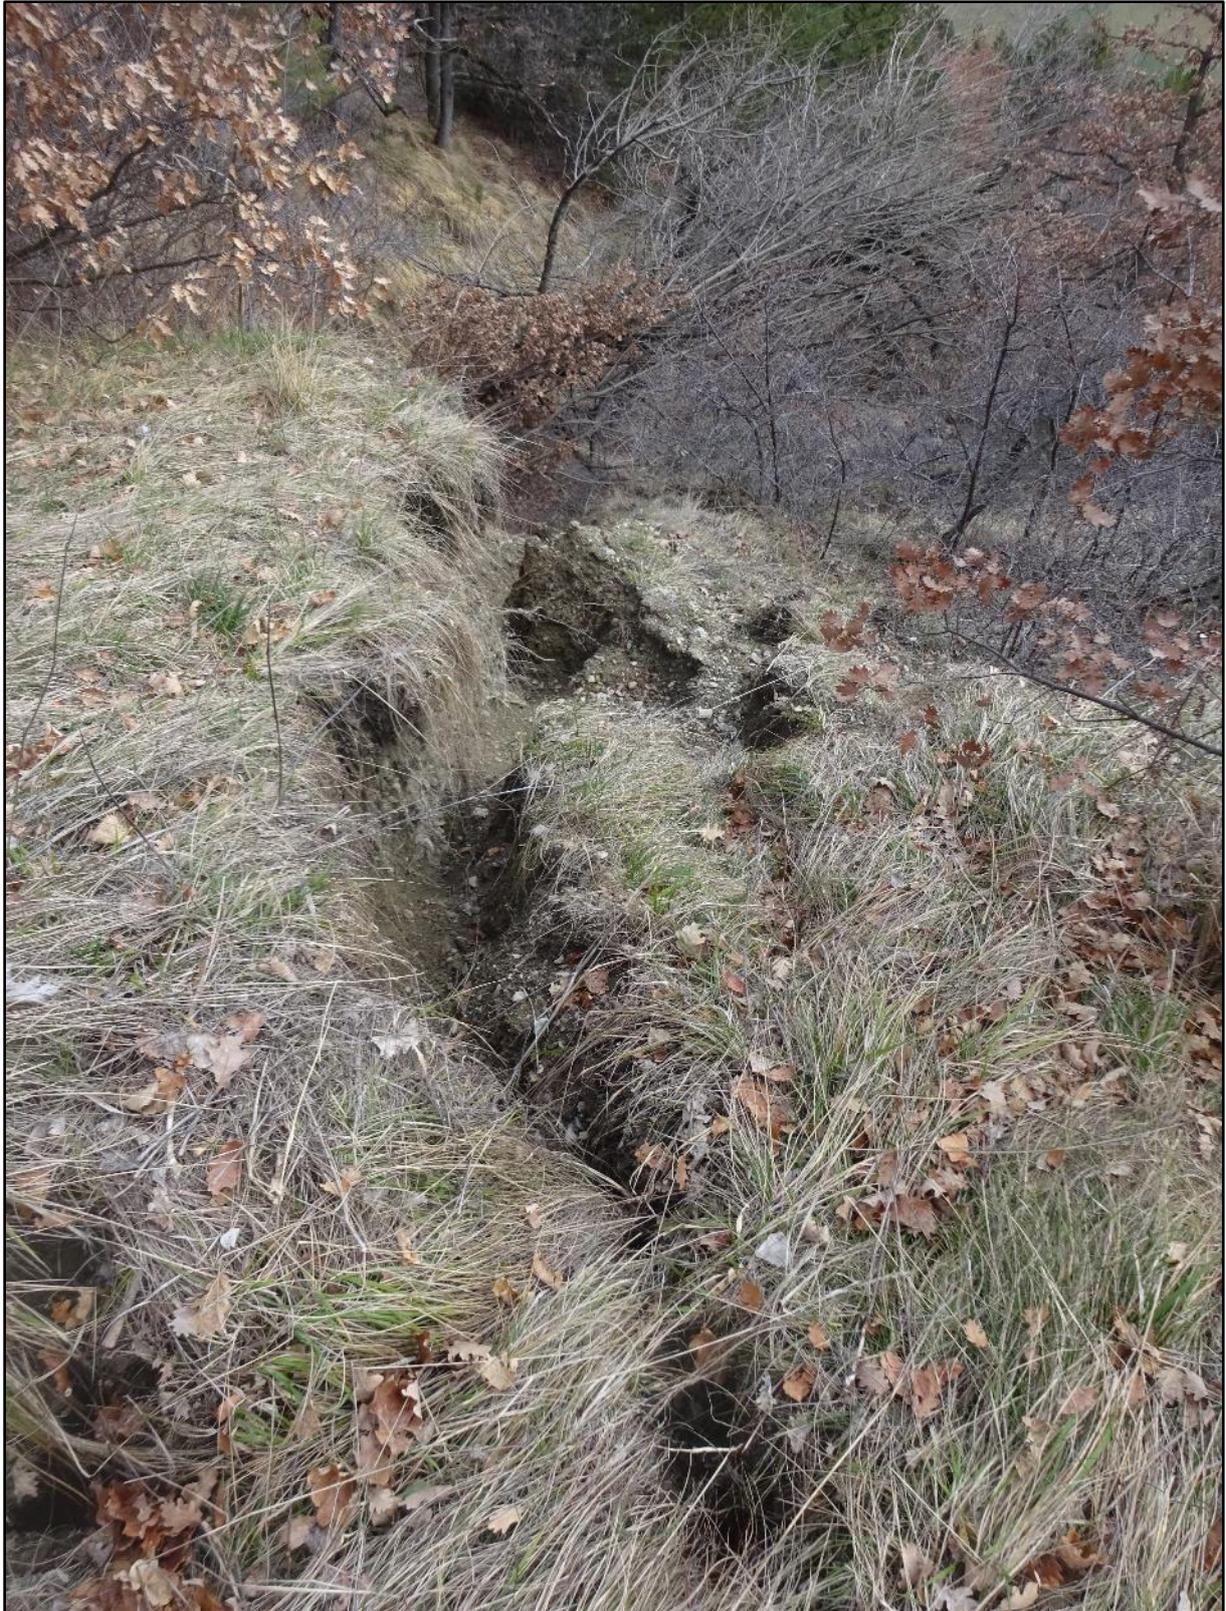
Image 12 : autre craquement du sol

Celui-ci est plus proche du ravin dans lequel s'écoule le Rialet.

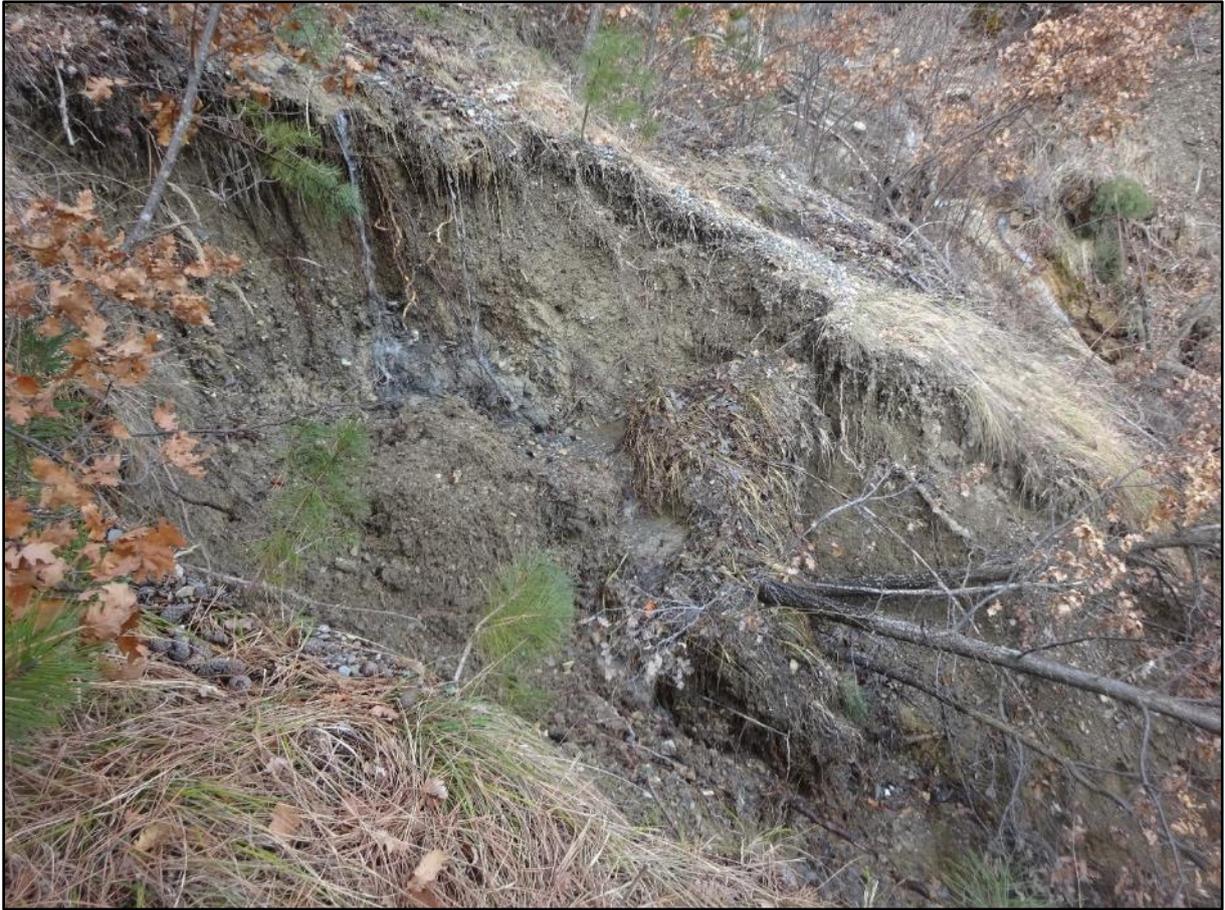
Image 13 : suite de l'éboulement

Un jeune chêne est emporté dans l'histoire, c'est tout près du torrent.

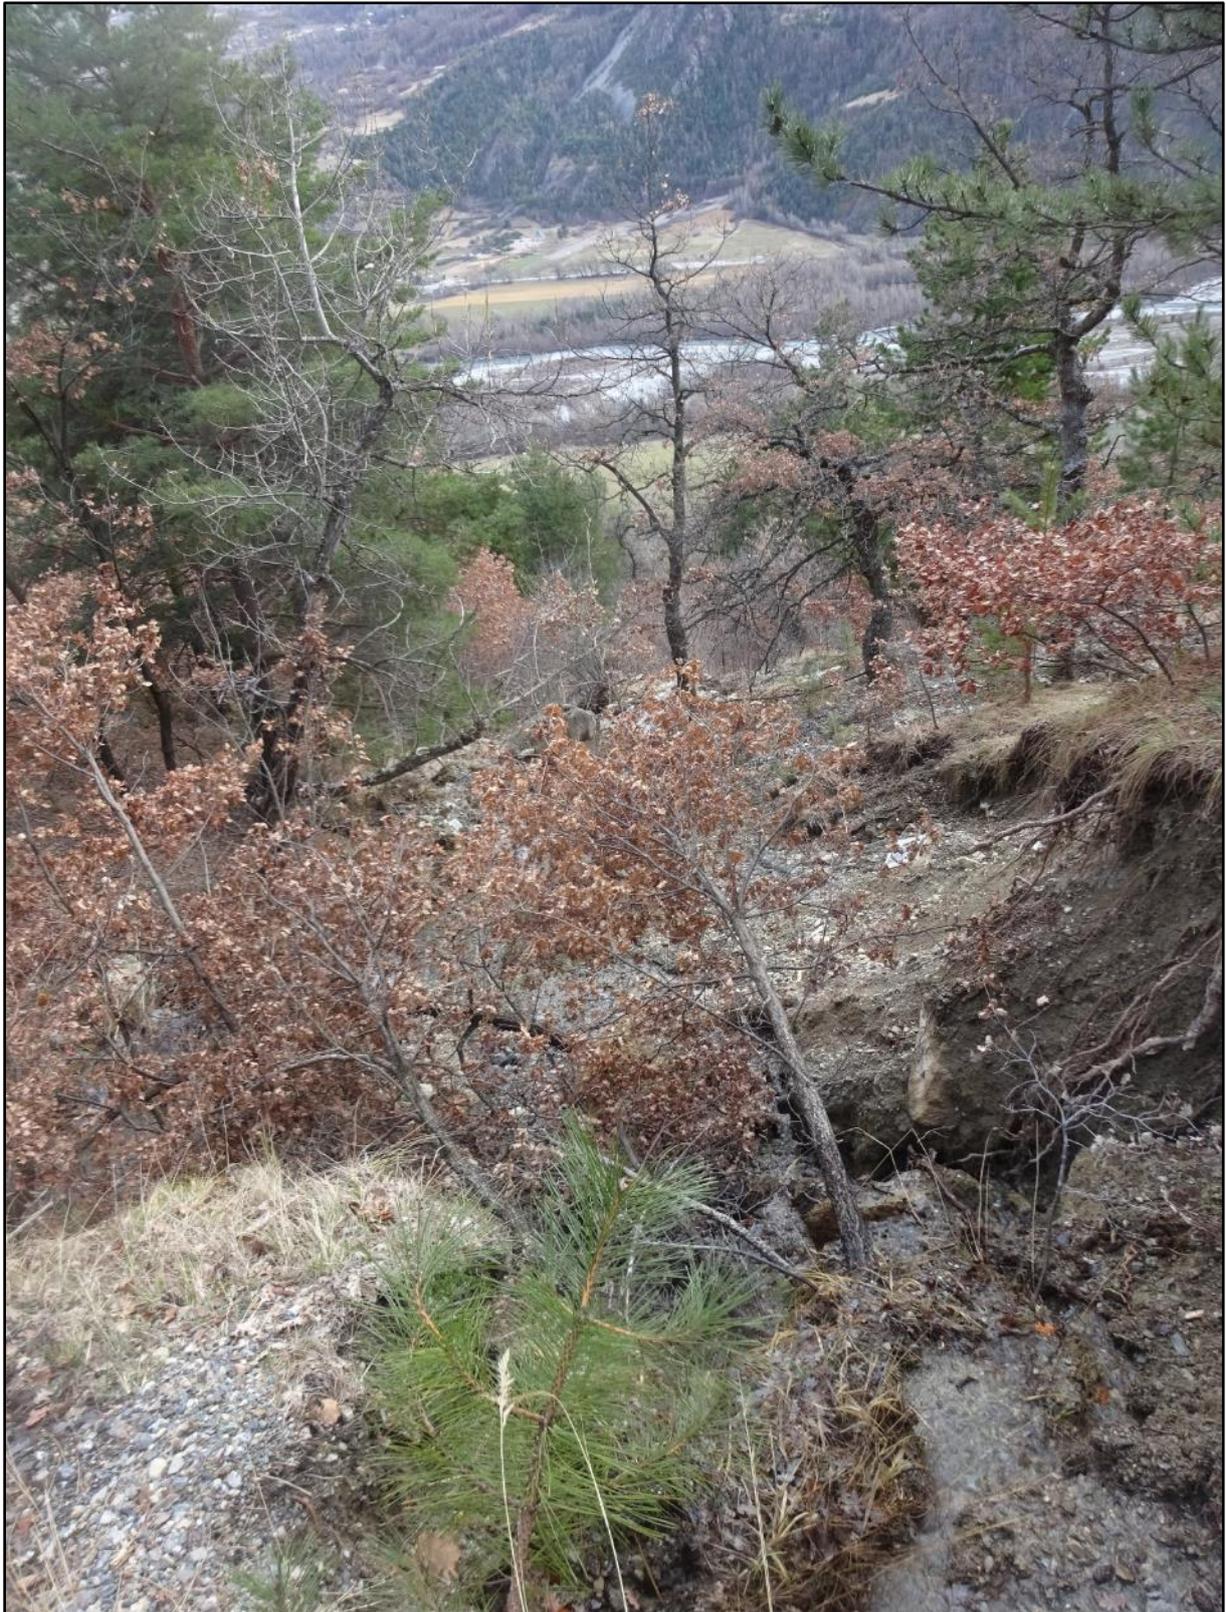
Image 14 : suite de l'éboulement

Autre vue de l'éboulement avec les chênes. De ce côté-ci, cela va rejoindre le torrent.

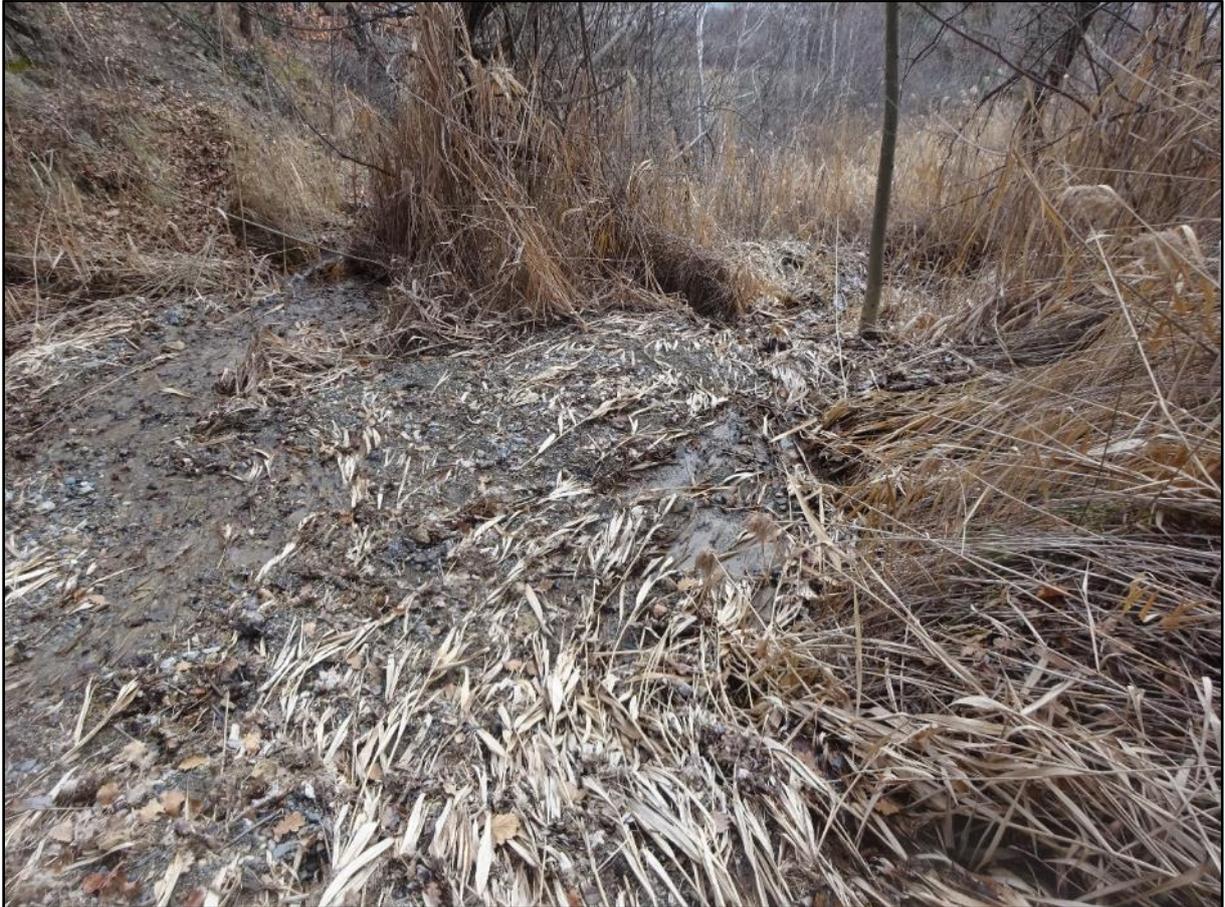
Image 17 : juste au-dessus de mon parking

Finalement, comme toujours, lorsque la pente se réduit les dégâts vont diminuant, ici une dizaine de mètres en amont de mon parking, et le torrent arrive comme si de rien n'était au niveau de la départementale, ou presque.

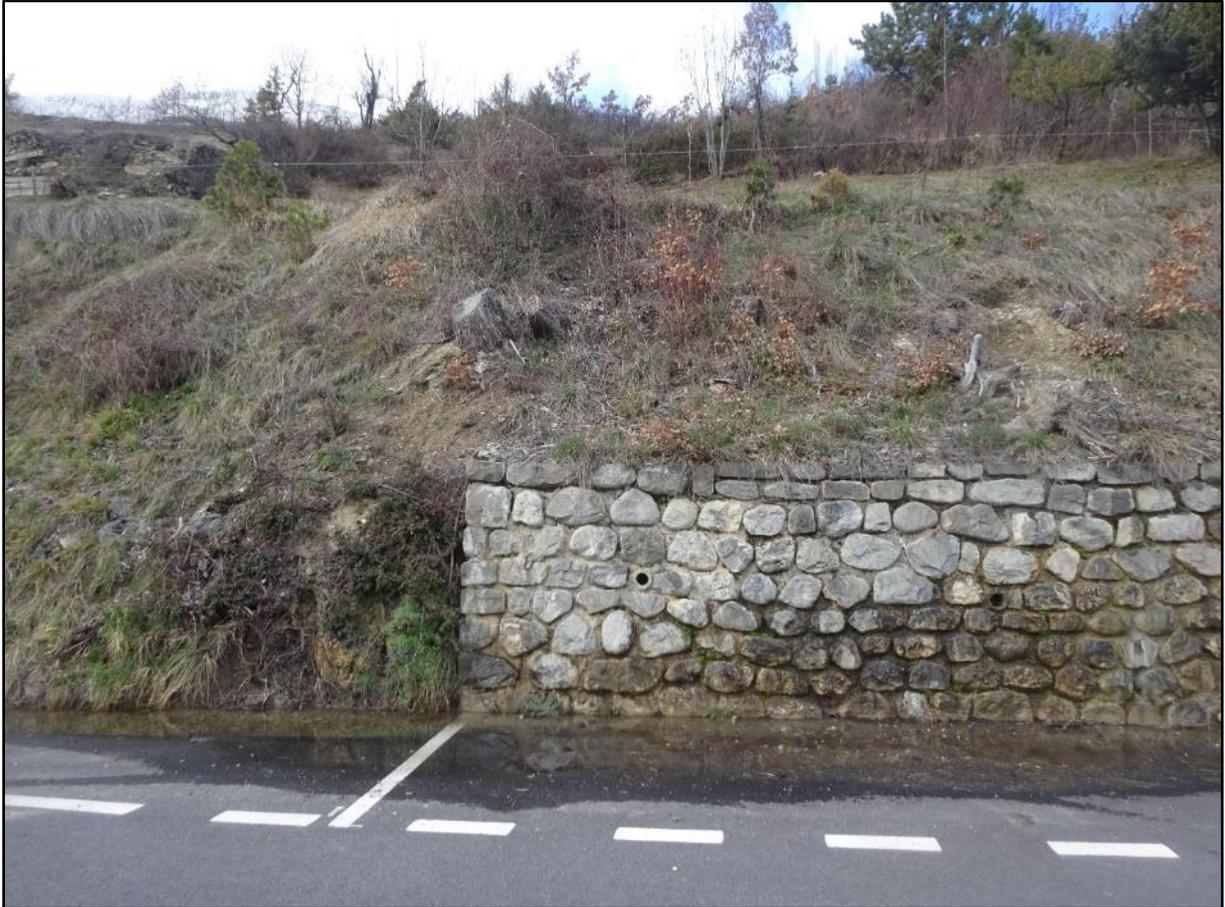
Image 18 : ça trempe

L'eau sort toujours et ça trempe, mais le mur construit en 1939 par les Réfugiés espagnols en a vu d'autres.
