81. A Réotier, le torrent du Rialet

Olivier Peyre, mars 2024

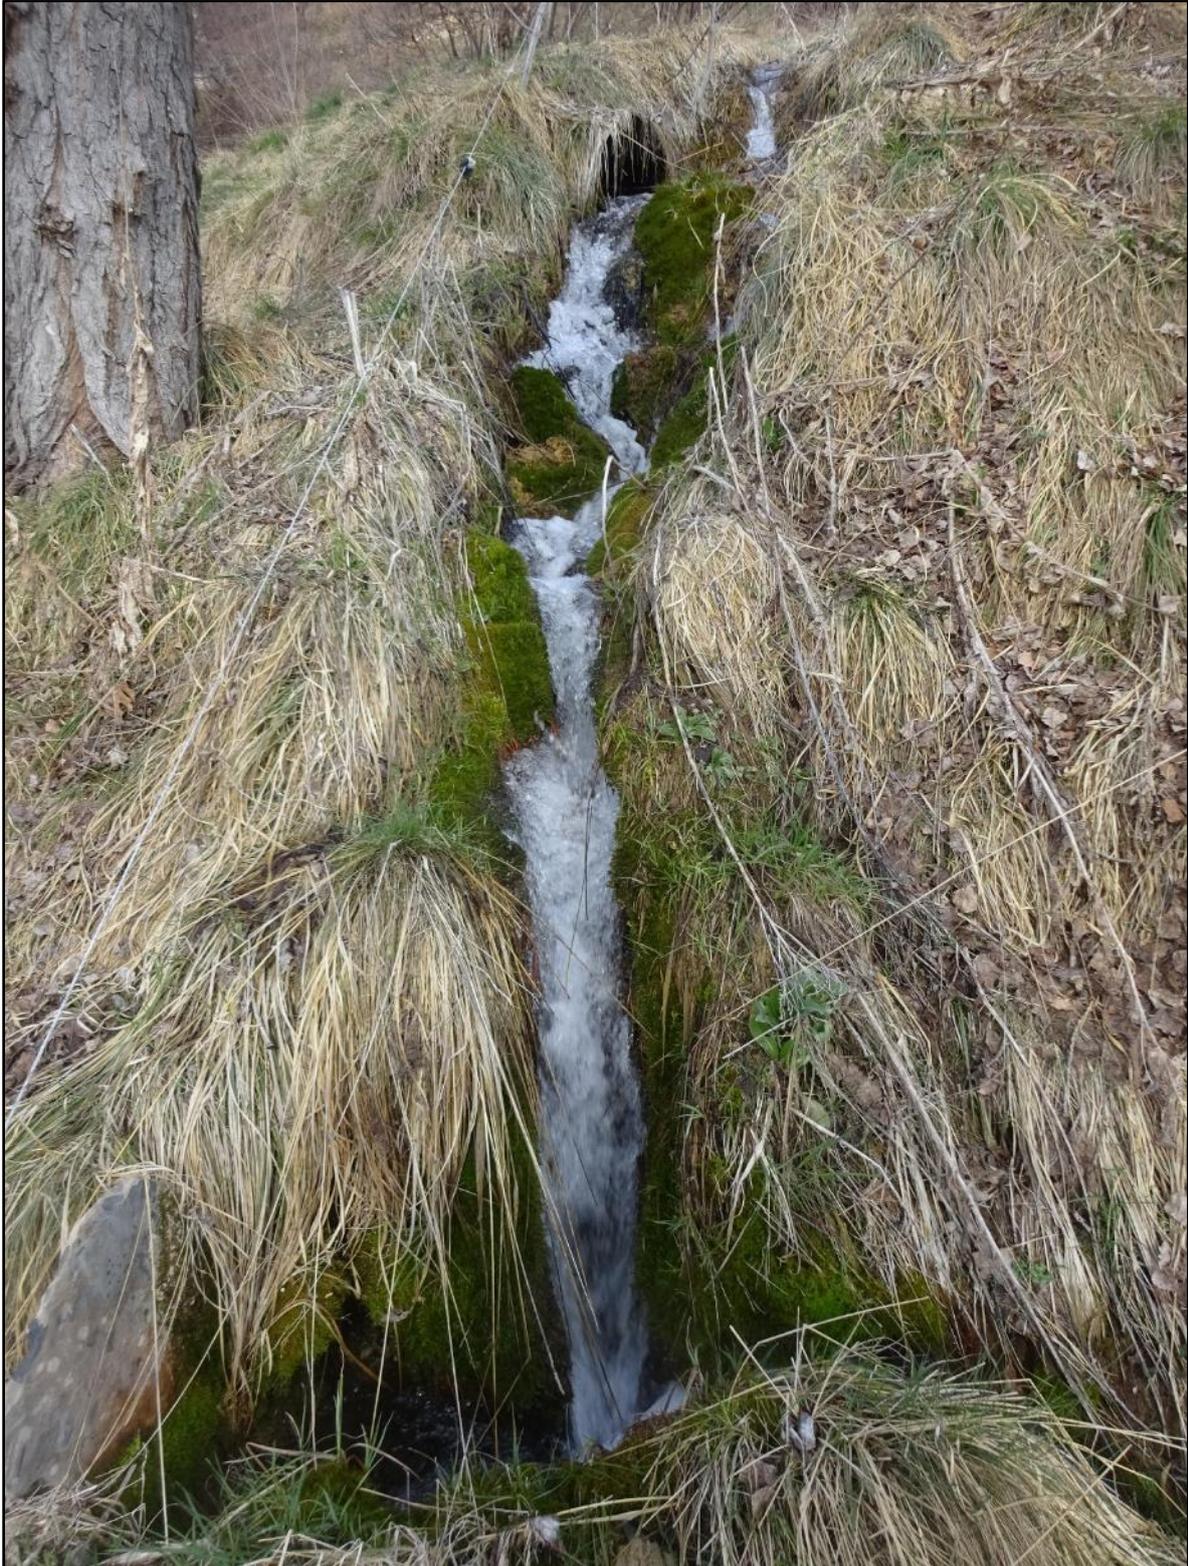
Image 19 : voilà le responsable

C'est un autre écoulement qui provient du hameau des Sagnes et qui file d'abord droit dans la pente.

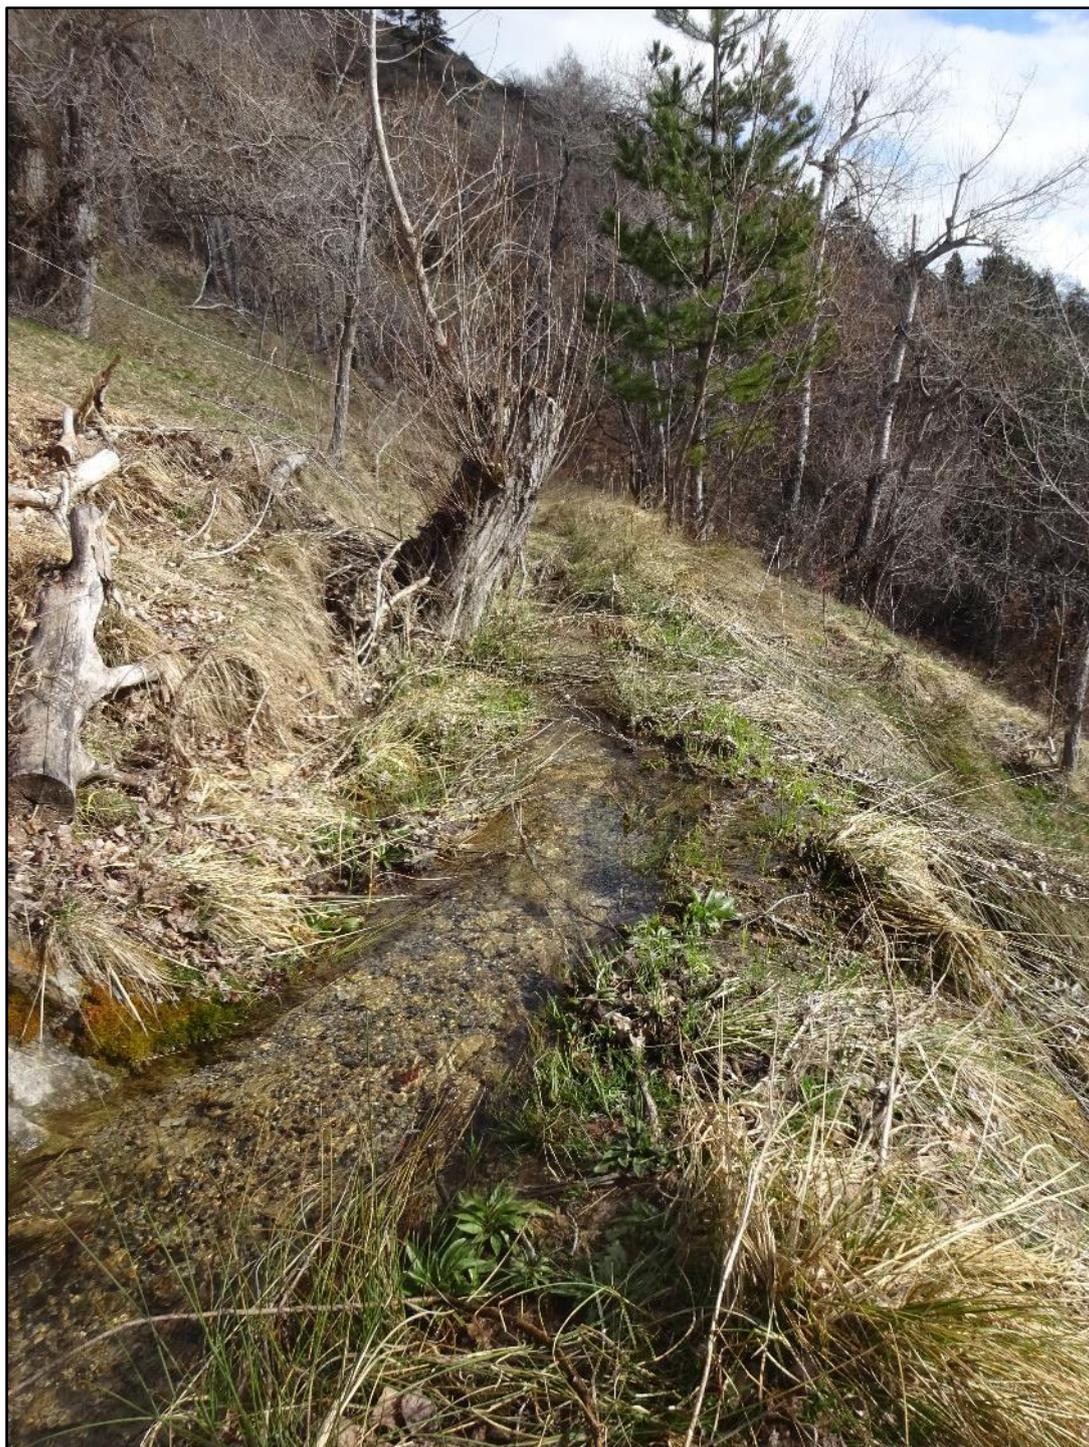
Image 20 : l'écoulement des Sagnes déborde

Cet écoulement important fait un coude brusque et se poursuit horizontalement en direction du torrent qu'il rejoint un peu plus loin. Le problème c'est qu'il déborde en plusieurs points, inondant les terrains en aval et causant les dégâts que l'on sait.

Ayant compris le problème, je descends et reviens avec une pelle.

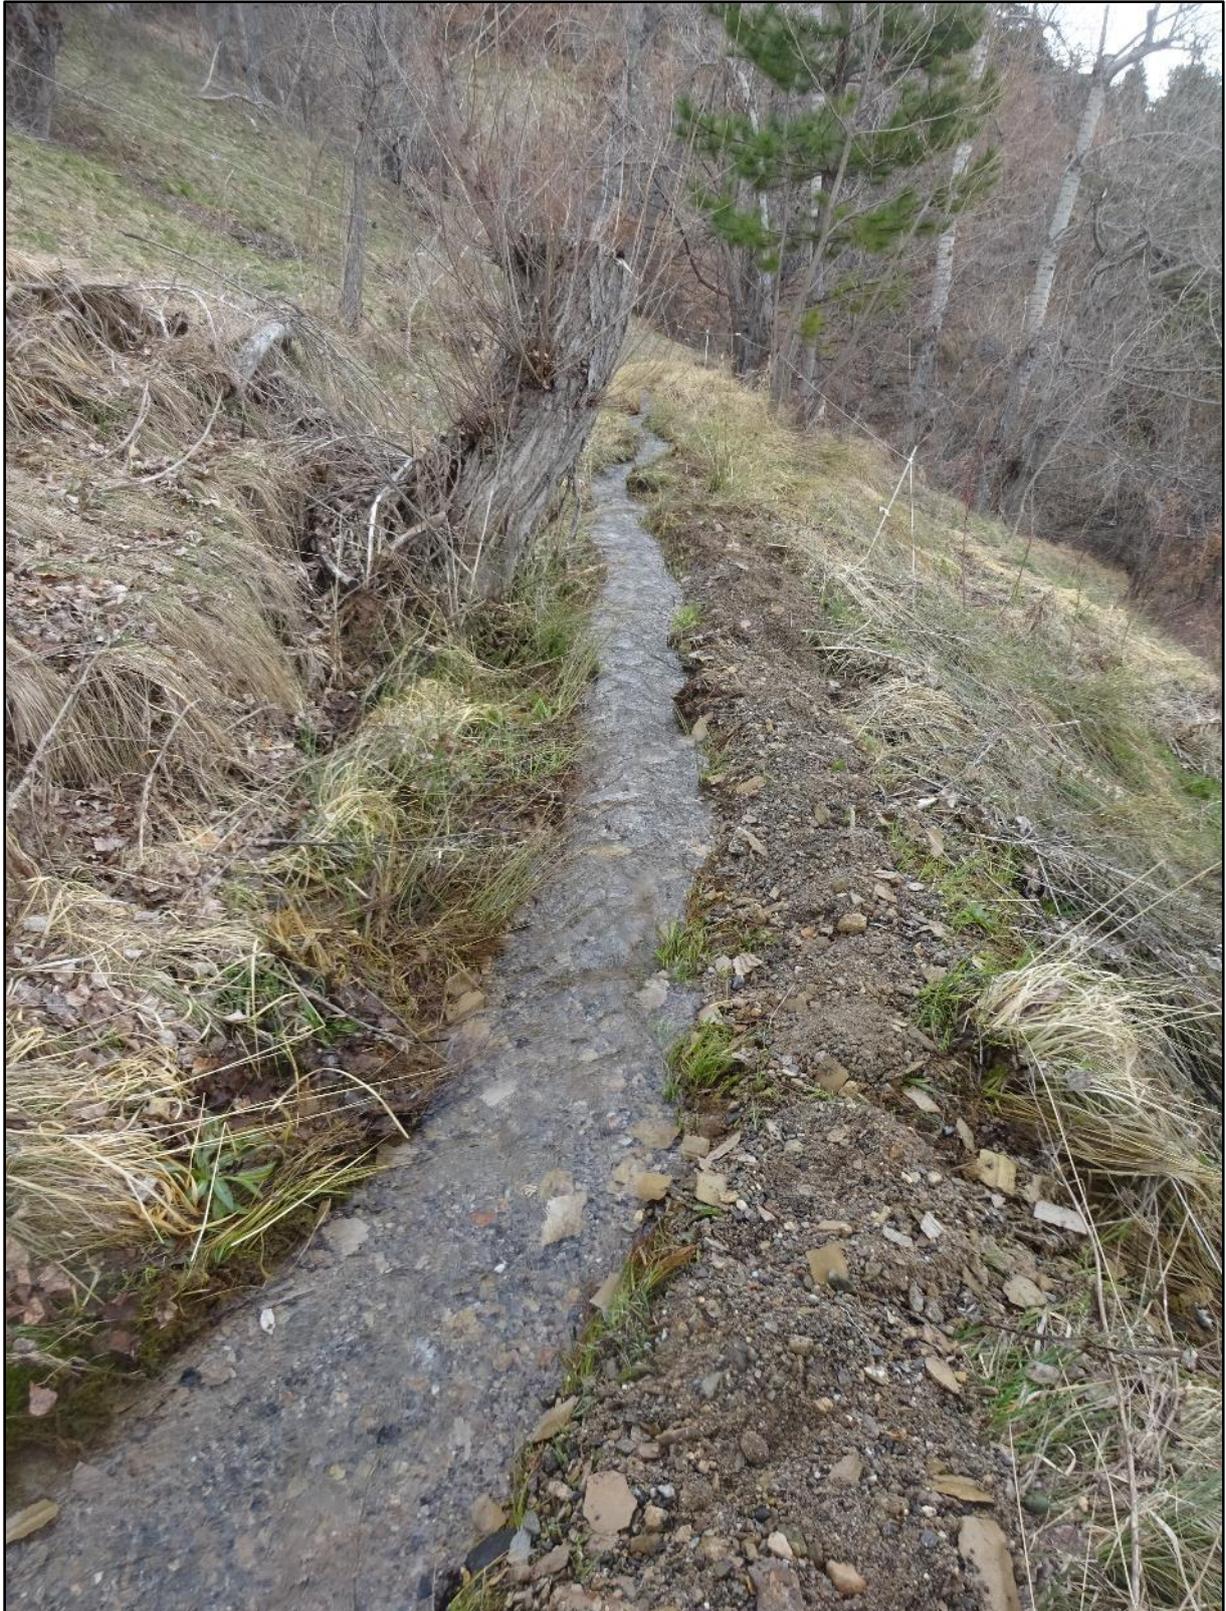
Image 21 : l'écoulement des Sagnes ne déborde plus

En une demi-heure c'est une affaire réglée, du moins je l'espère.

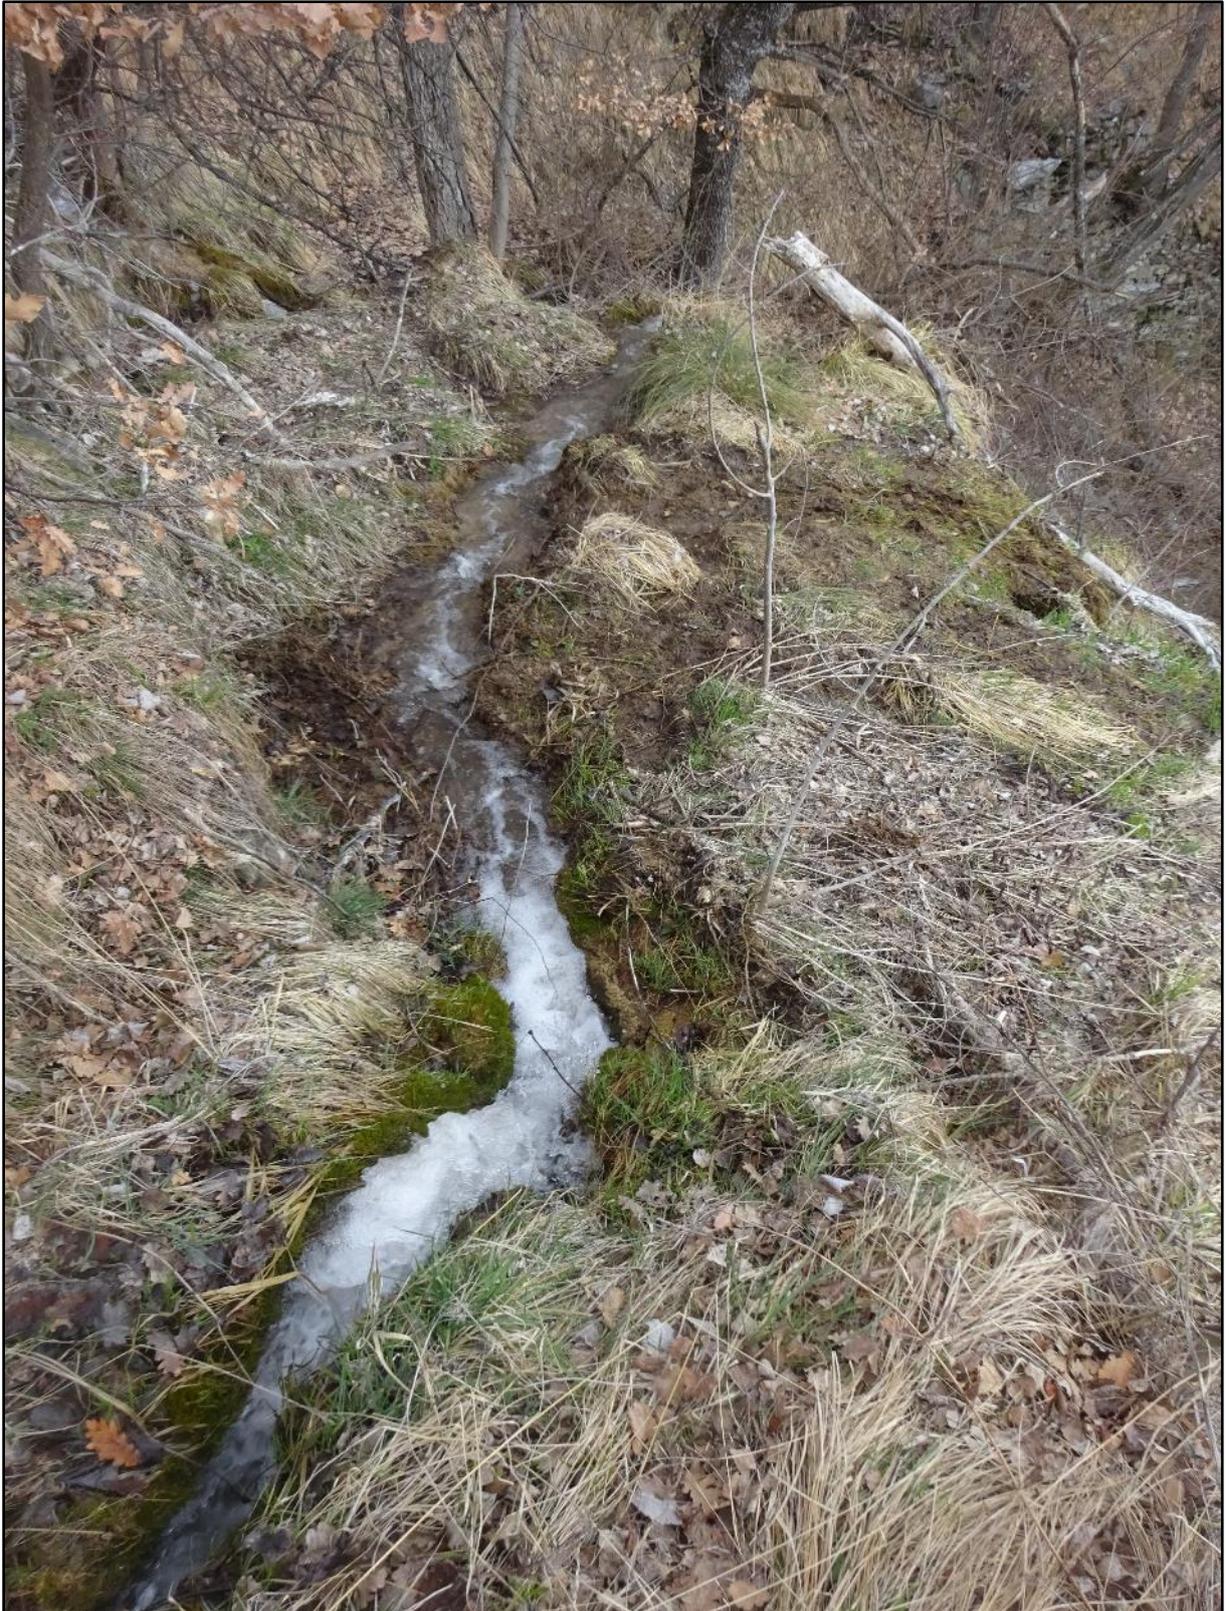
Image 23 : l'aboutissement

Et désormais l'eau des Sagnes revient comme avant au Rialet. A noter qu'elle coule davantage que lui.

Finalement, il n'y avait pas grand-chose à faire pour rétablir la situation. Le canal provenant des Sagnes n'est évidemment pas coupable, le problème c'est que plus personne ne s'en (pré) occupe. Est-ce que ça débordait depuis les inondations ?
