107. L'impact des inondations autour des Demoiselles du Merdanel (2)

Olivier Peyre, mars 2024

Arrivé sur la partie haute du torrent du Merdanel, l'objectif est maintenant de voir dans quel état sont les seuils identifiés et d'en découvrir d'autres s'il y a lieu.

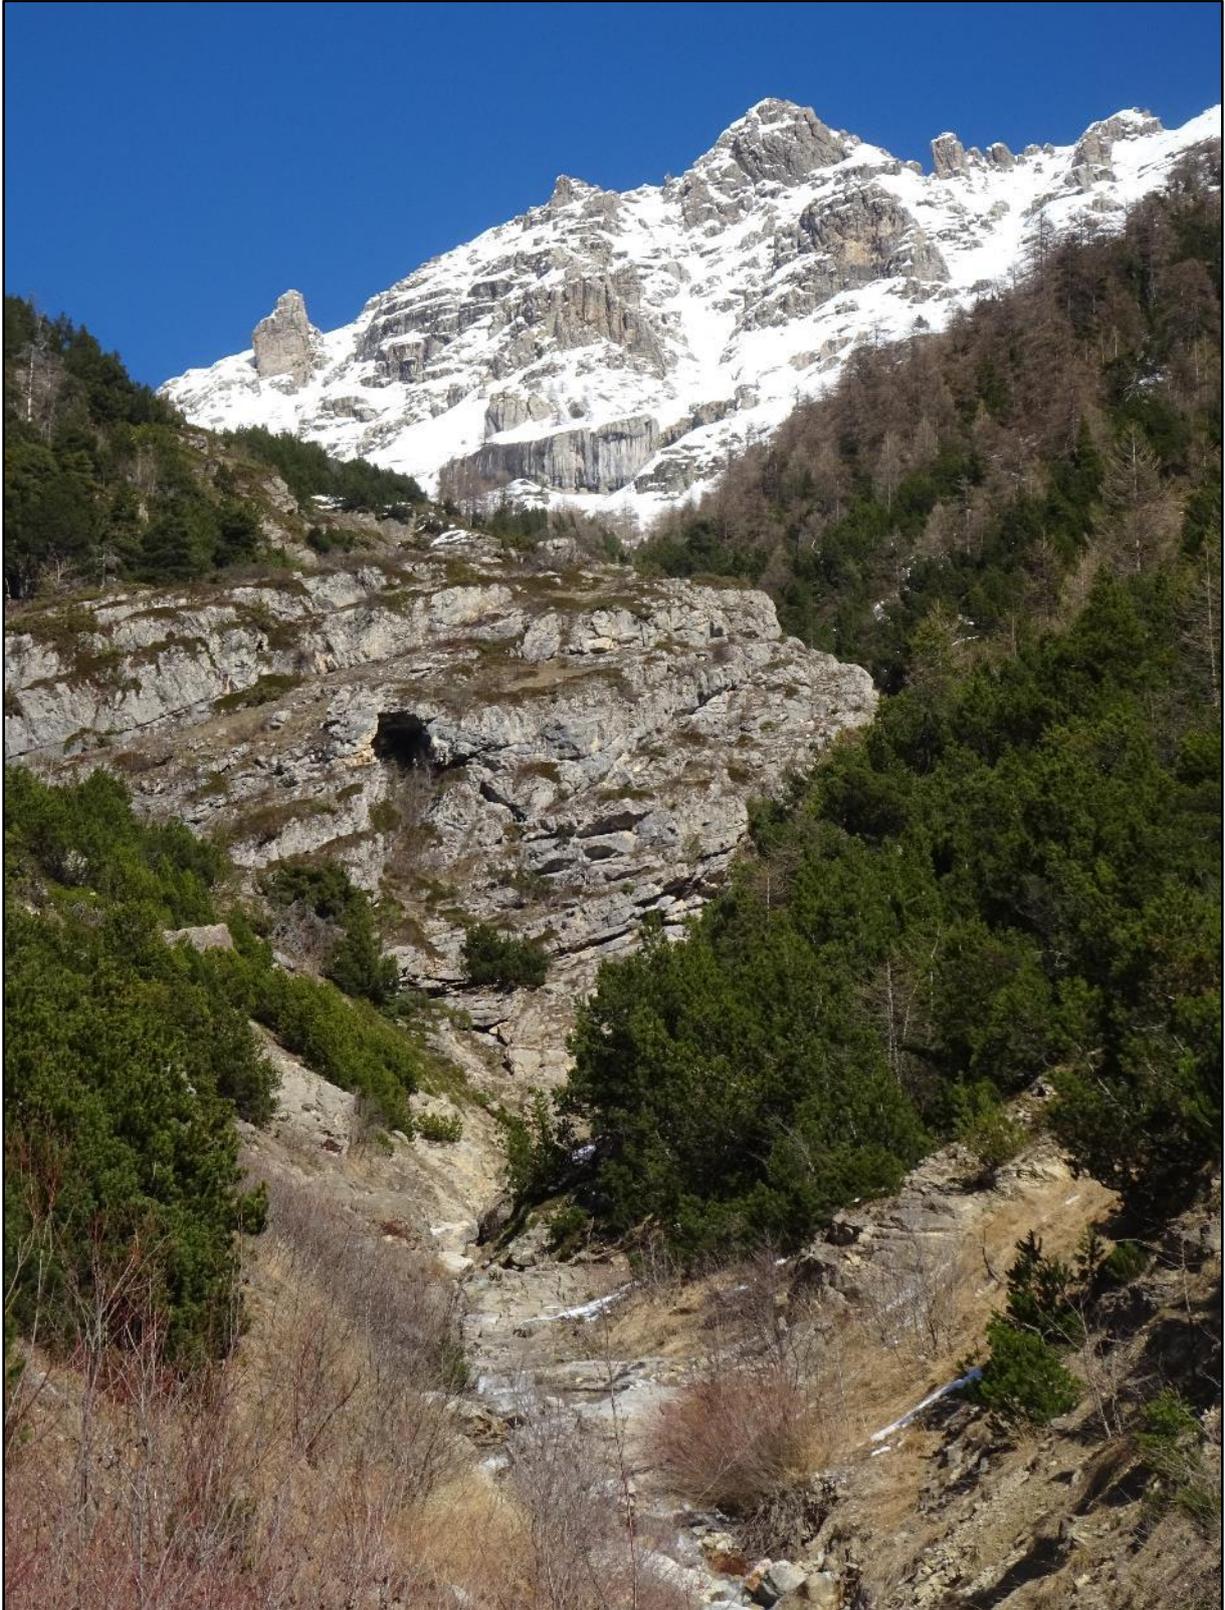
Image 14 : la montagne

Au zoom. Je ne vois plus de seuils et décide de monter dans l'affluent précédent qui a été plus actif durant la crue.
