# 12. Le Merdanel dans son cône de déjection

Olivier Peyre, décembre 2023

## **Première partie, visite du cône de déjection**

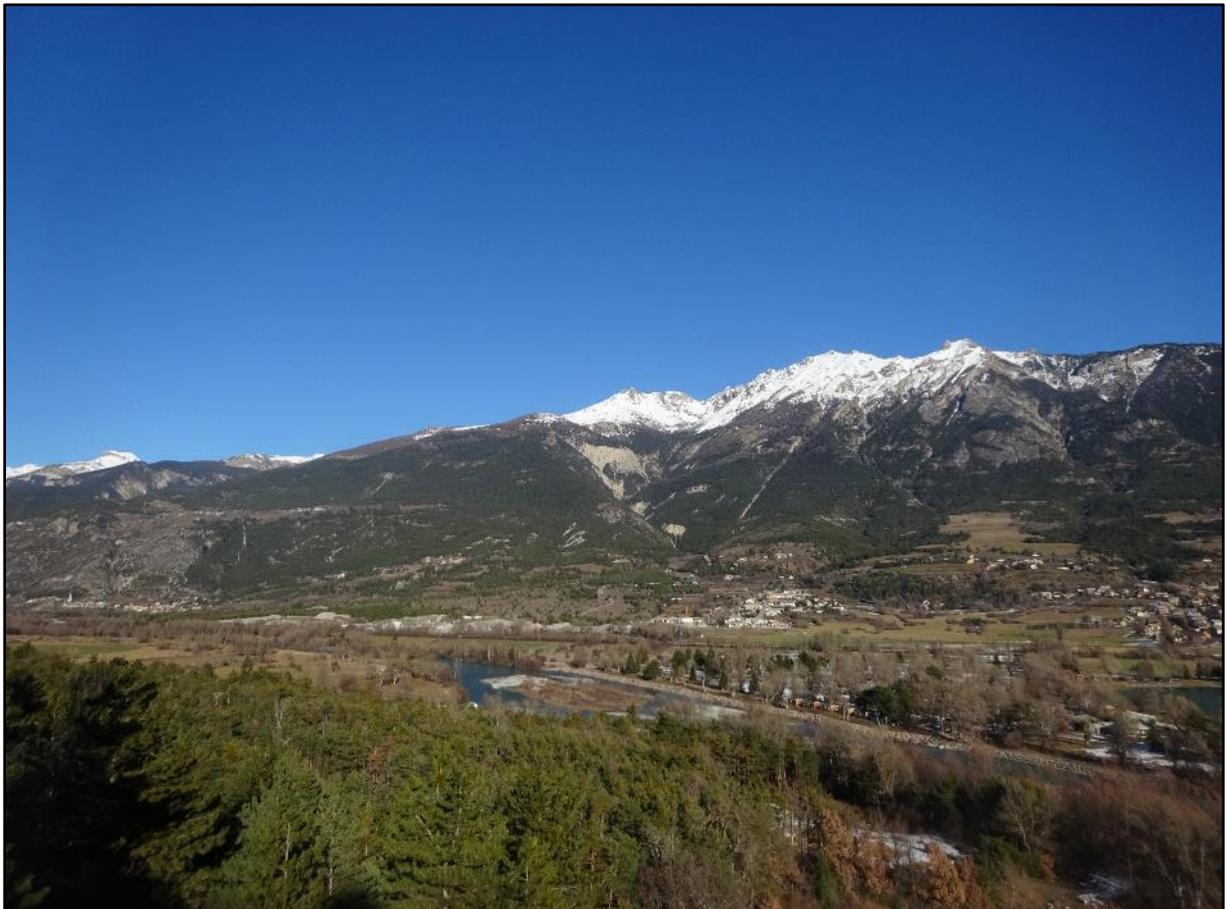
Image 1 : vue générale

Une vue prise sous le Cros de Réotier.

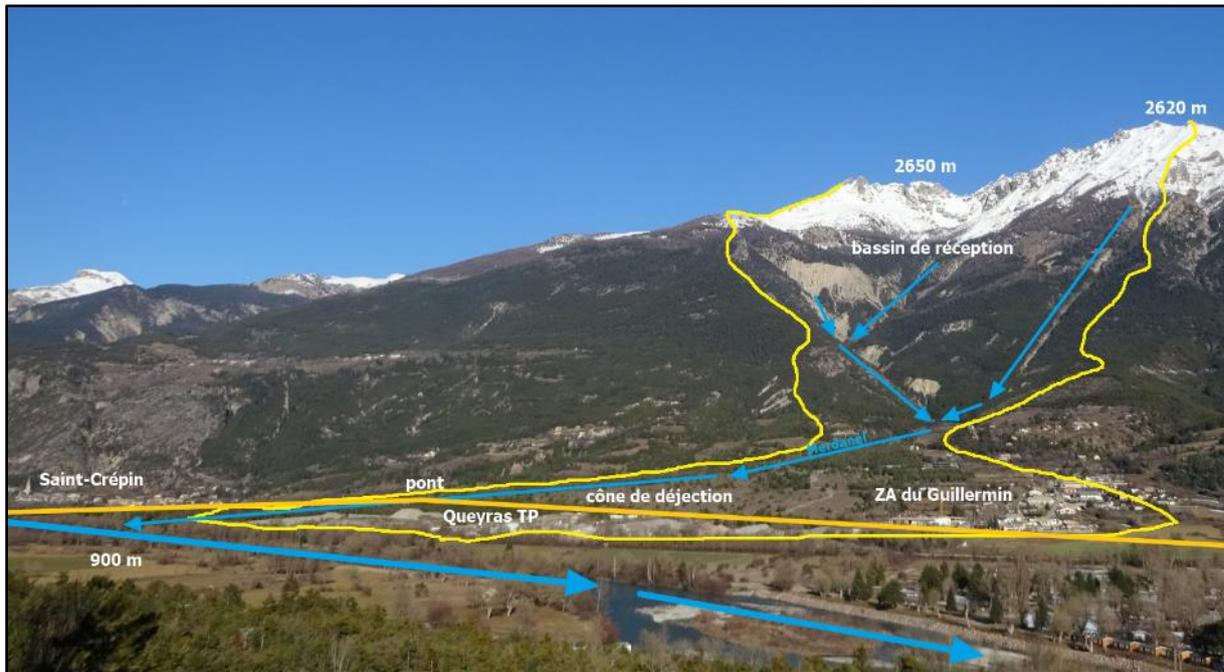
## Image 2 : interprétation

Ce qui frappe concernant le Merdanel c'est ses données objectives. Un cours légèrement supérieur à 5 km entre les premiers écoulements et son arrivée dans la Durance, et surtout un dénivelé très important de 1700 m ce qui donne une pente forte (moyenne de plus de 30%), bien plus impressionnante hors du cône de déjection.

Celui-ci fait 150 hectares dans ses dimensions les plus amples et créé un bombement, un véritable obstacle visuel entre le village de Saint-Crépin et l'agglomération d'Eygliers. La route nationale qui le traverse pour aller d'un point à l'autre s'élève de près de 30 m de dénivelé de chaque côté du pont.

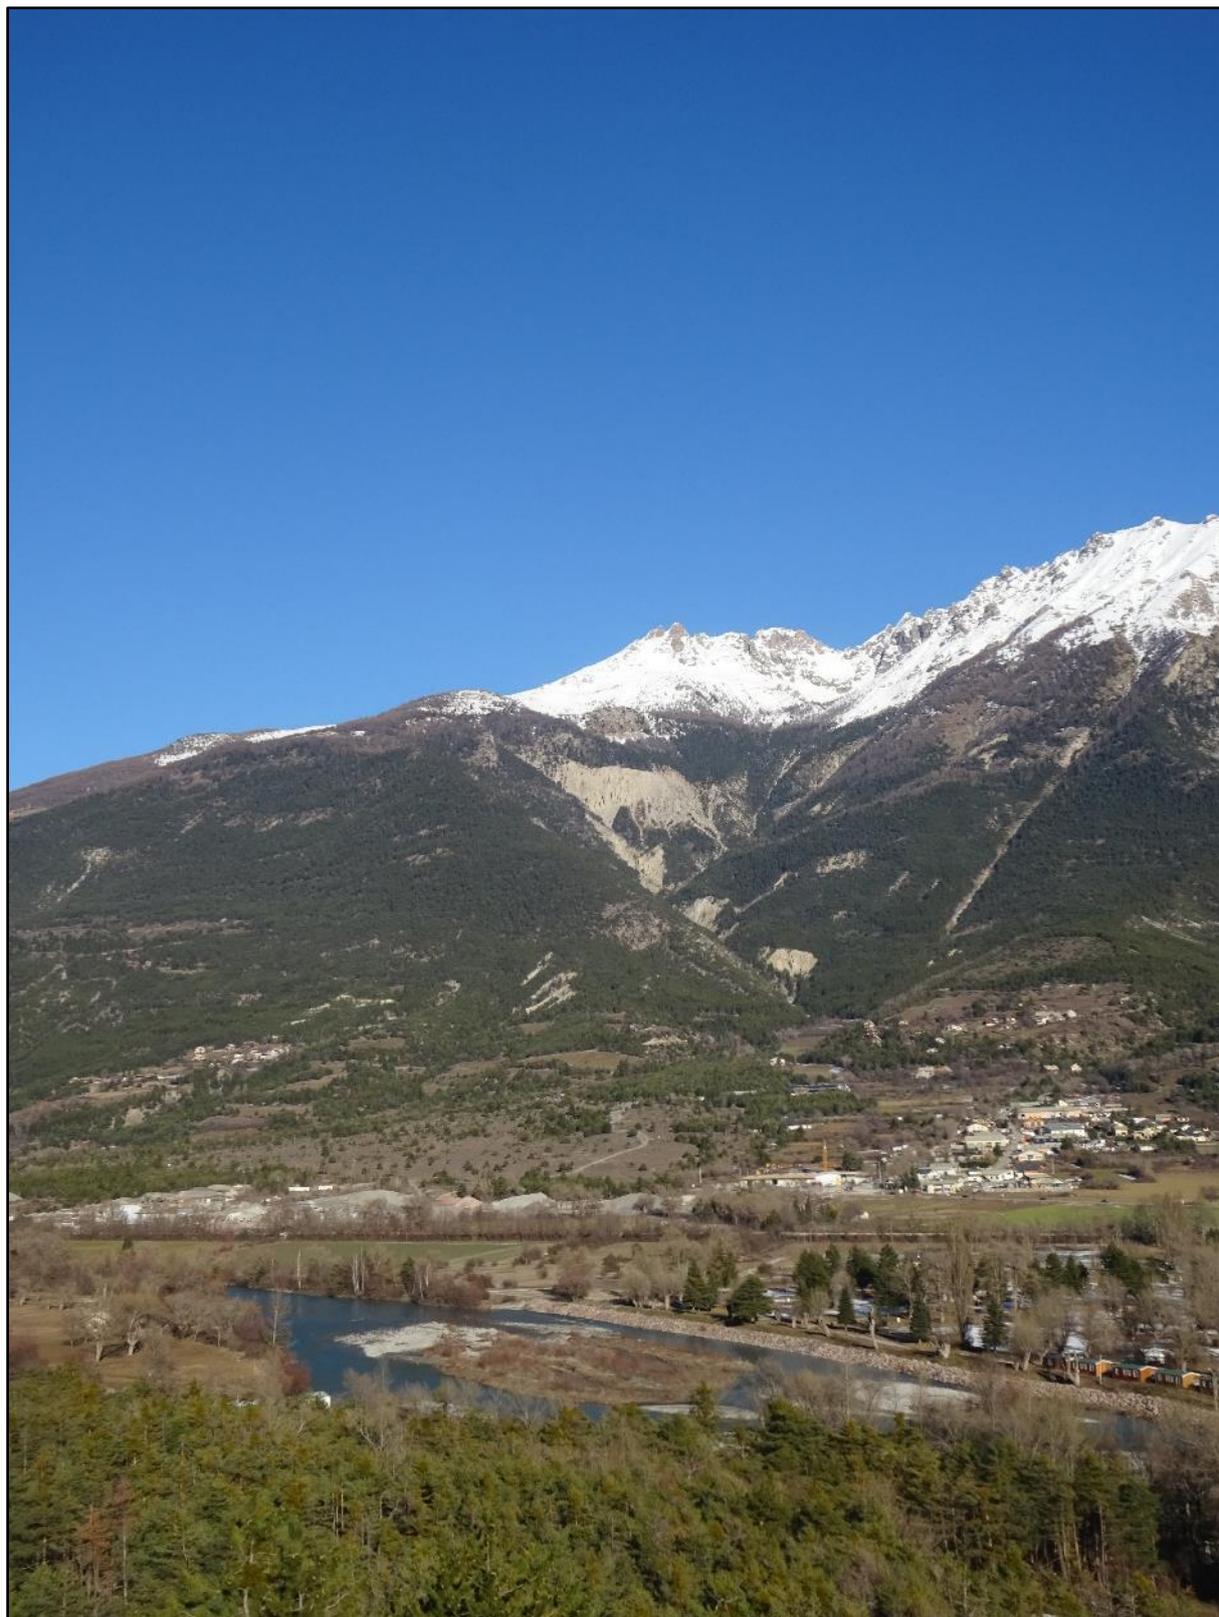
Image 3 : une autre vue générale

Vue recentrée qui fait mieux voir son affluent traversant la forêt, le torrent très rapide et hyper rectiligne du nom de la Combe. Les secteurs des Demoiselles coiffées, en forte pente, gris et sans végétation, accélèrent le processus d'écoulement.

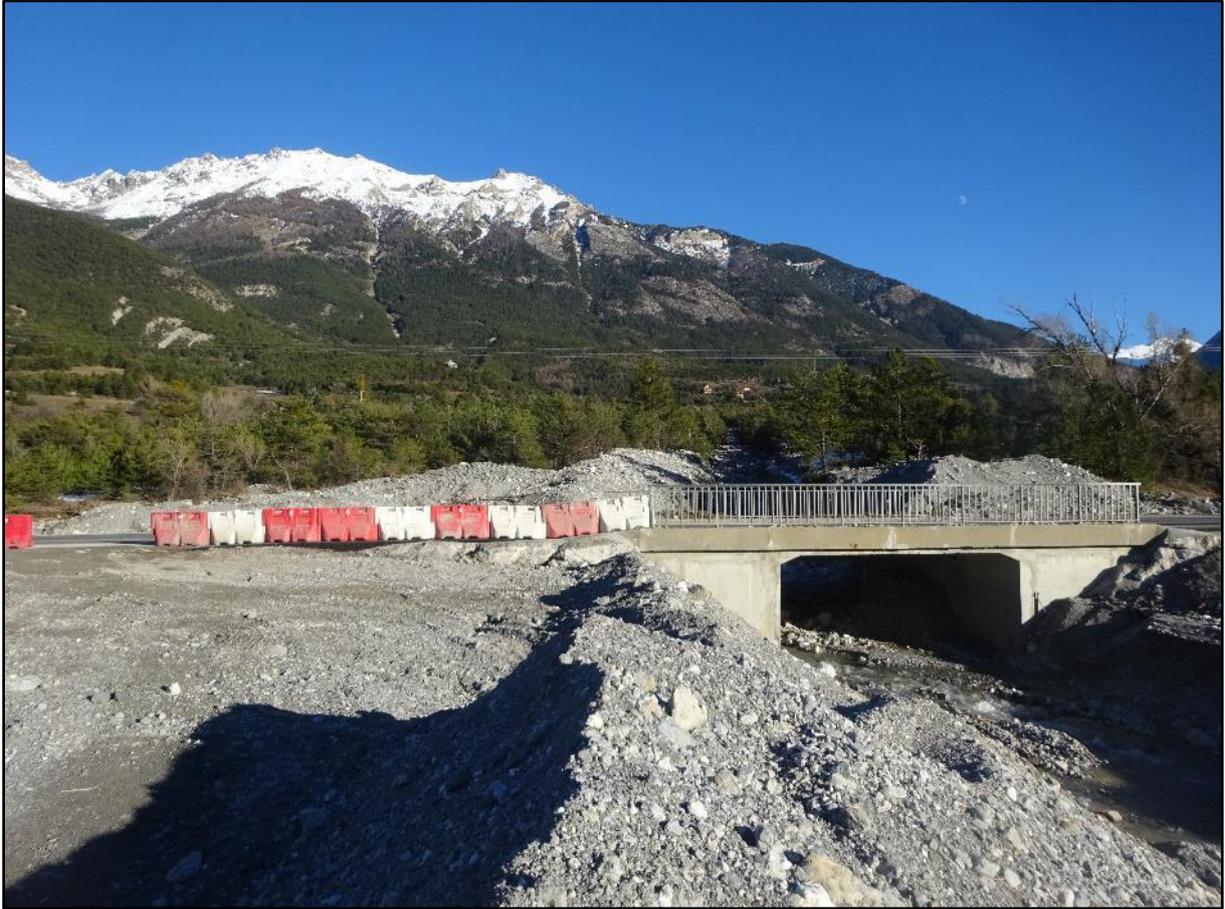
Image 13 : le pont de la route nationale

C'est, de loin, le point de passage le plus important entre le nord du département et le reste des Hautes-Alpes, comme de tout ce qui arrive du Sud (hommes et marchandises), région marseillaise, Espagne... et qui va en Italie. Route internationale, rappelons-le.

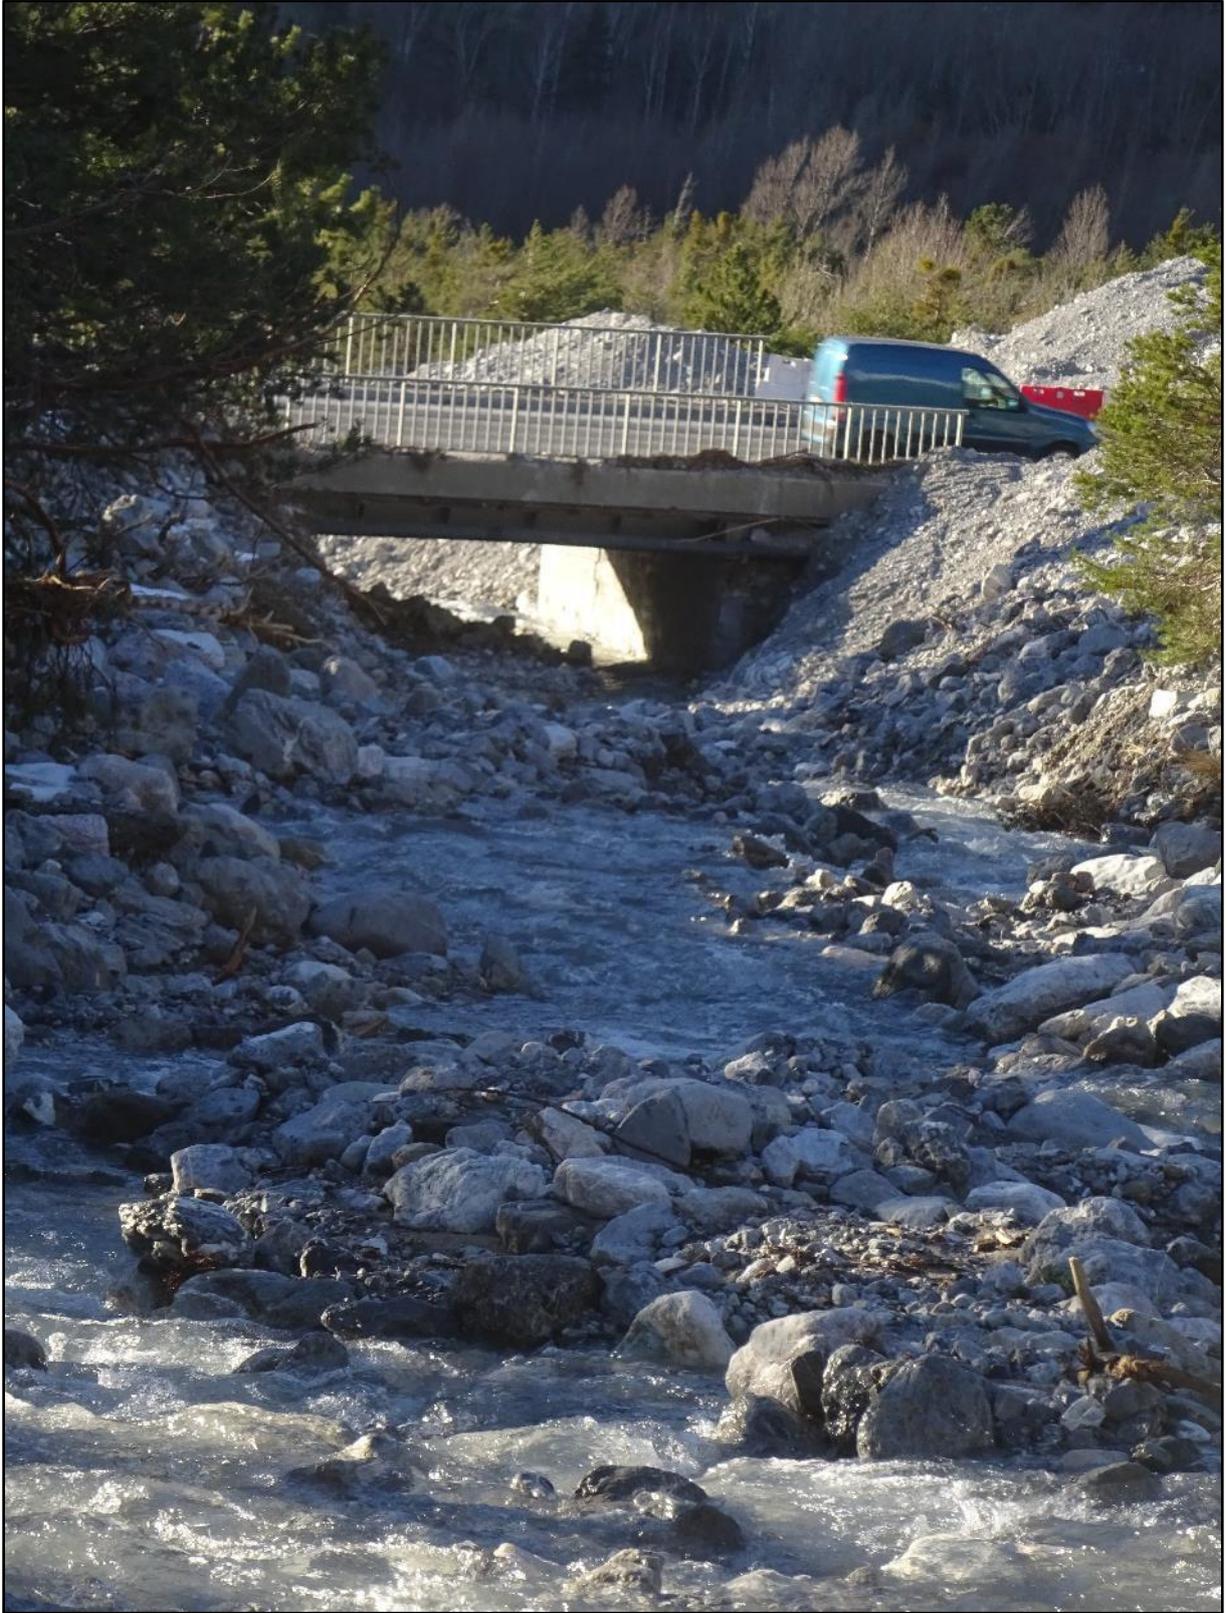
Image 17 : au zoom, le pont

Un trafic incessant : voitures, fourgonnettes et poids lourds.

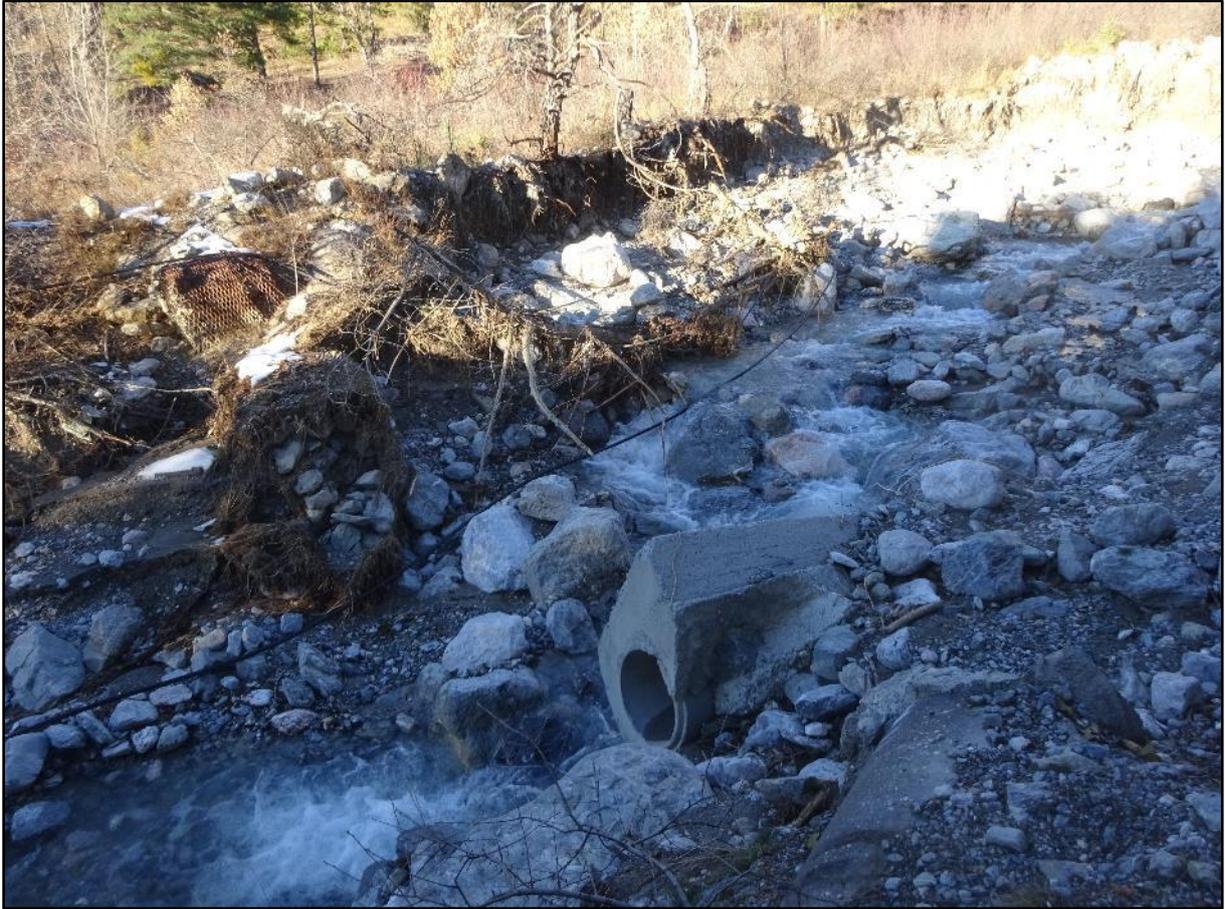
Image 21 : une ancienne buse

Il y avait ici un système d'arrosage.

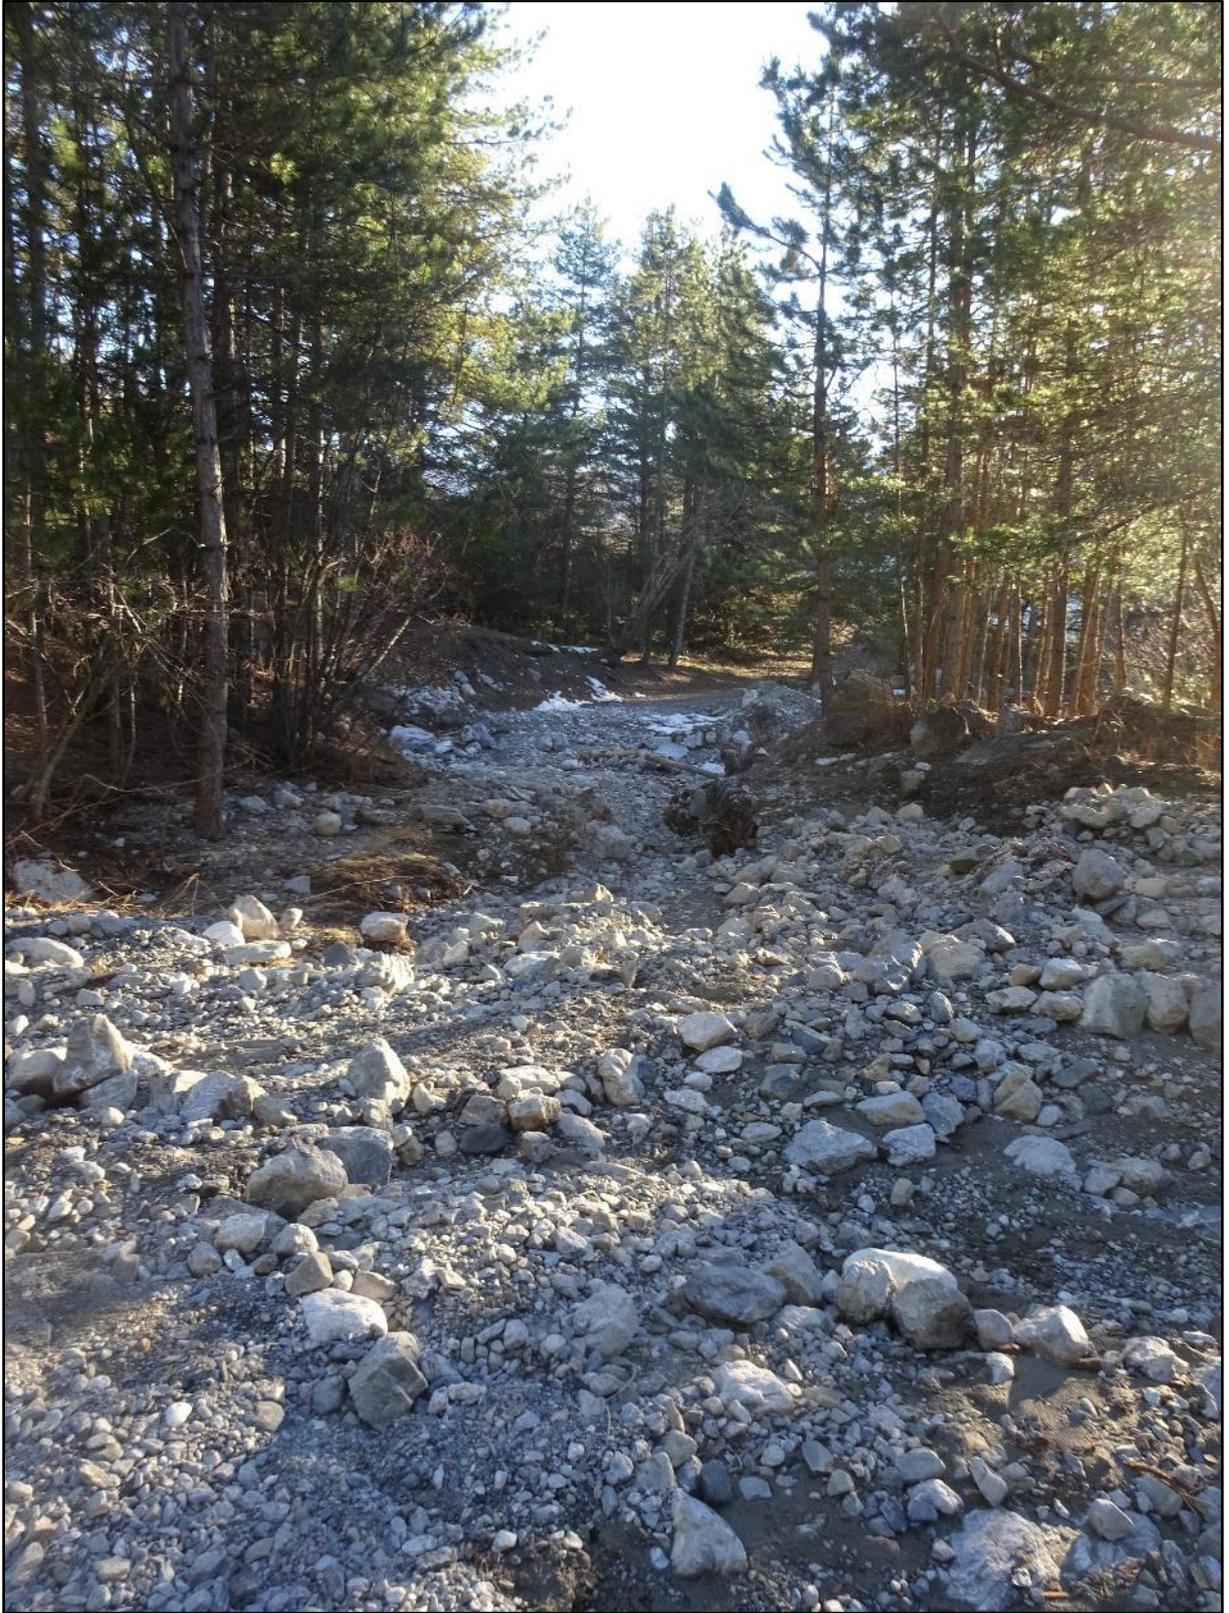
Image 22 : passage à gué

Le passage à gué faisant communication entre le hameau de la Combe et celui du Serre des Hodouls.
