56. Descendre sur les Isclasses par la rive droite du Palps (2)

Olivier Peyre, février 2024

Après la première partie de la descente, nous voici quasiment en face des plus hautes maisons des Isclasses, pour continuer à analyser plus finement les ressorts de la crue. Objectif le pont des Isclasses puis la ZA du Villard.

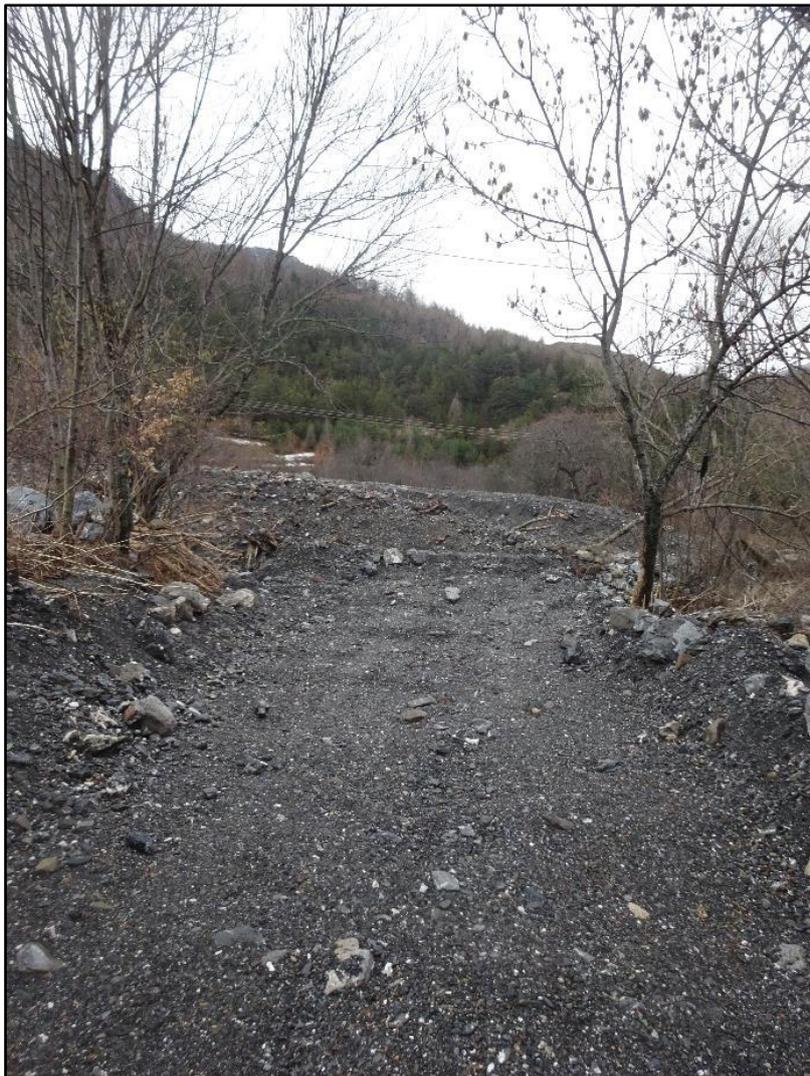
Image 1 : rappel : la route emportée

Nous sommes maintenant bien en aval de cette route qui ne mène plus nulle part.

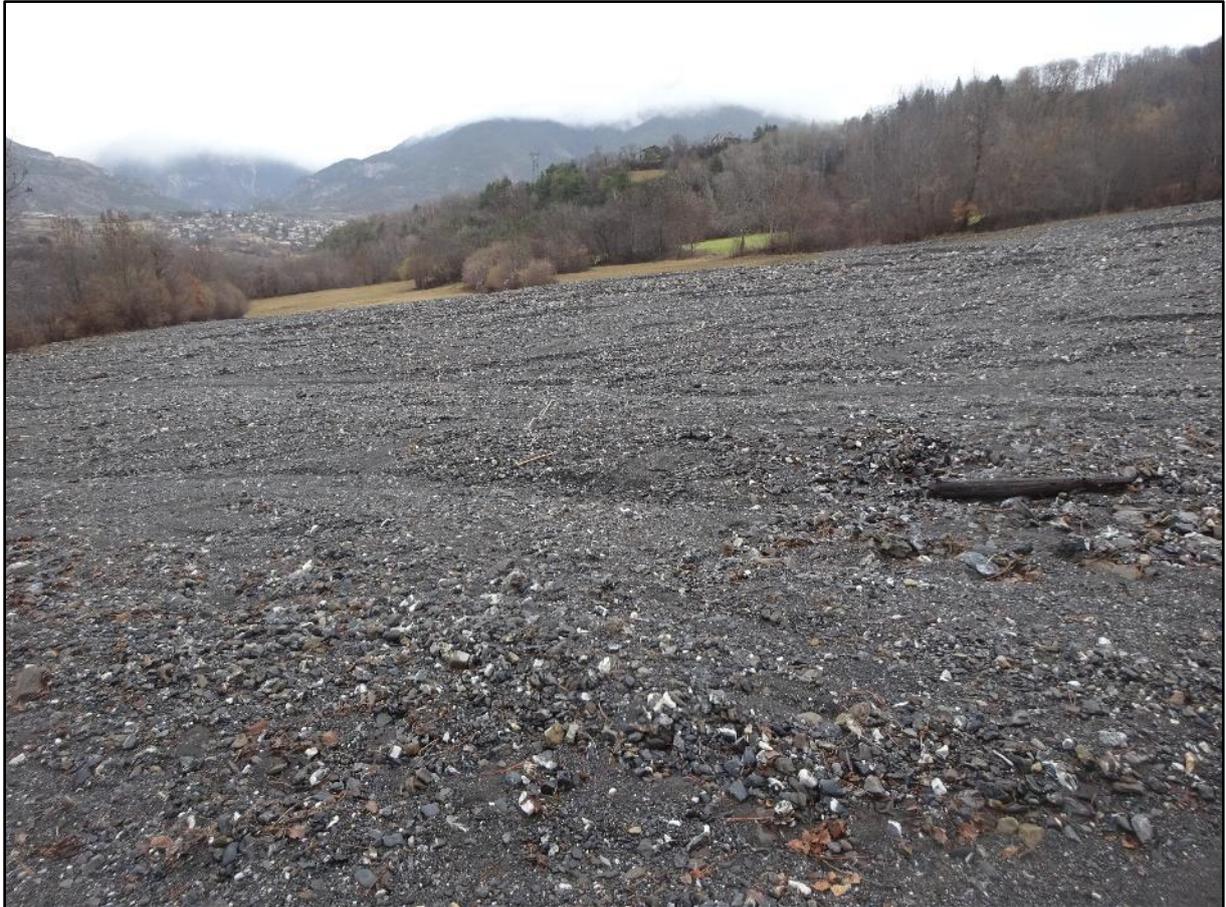
Image 2 : un espace devenu minéral

Vue prise avec le torrent dans le dos. Uniformité du dépôt impressionnant d'alluvions, avec au fond les prés, tels qu'ils étaient aussi au premier plan avant le 1er décembre 2023.

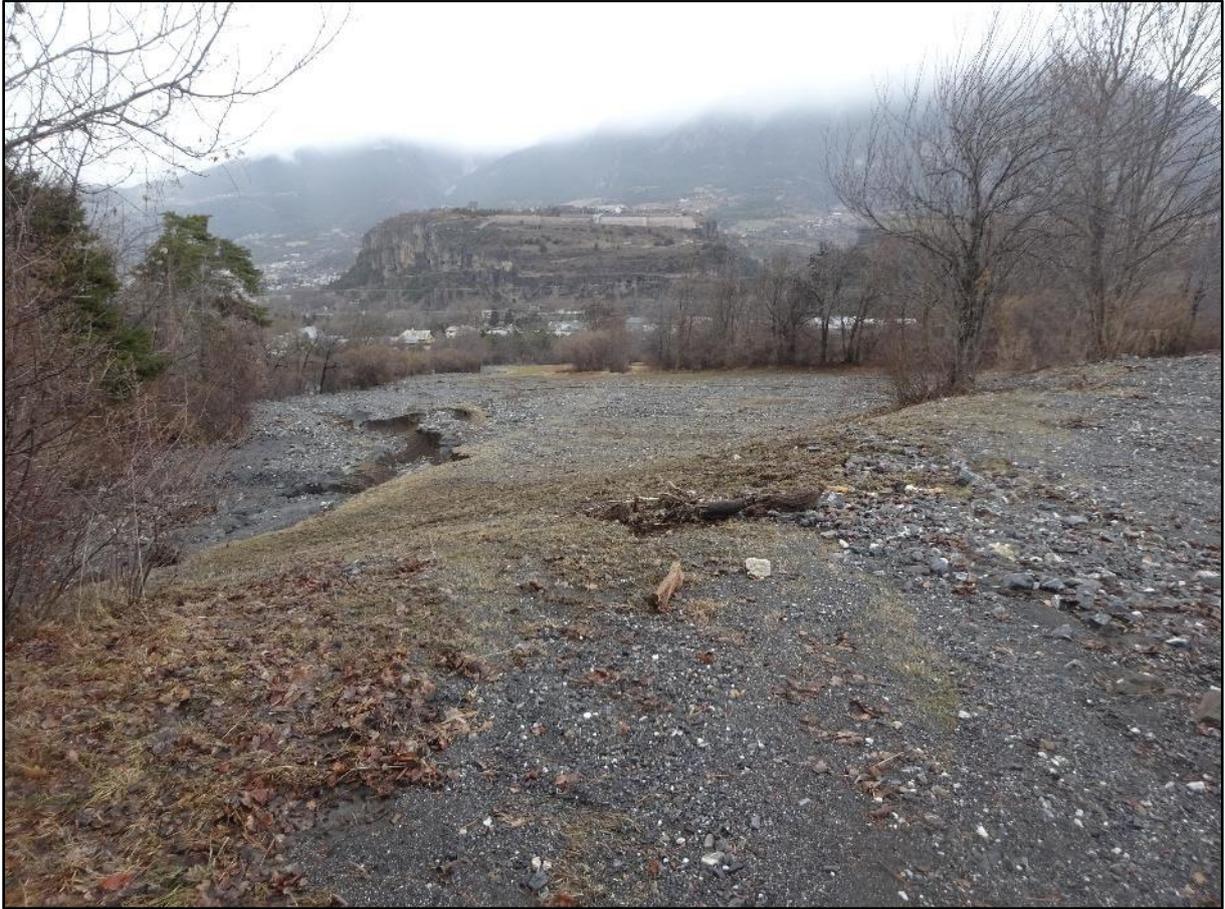
Image 3 : vue depuis le talus

La base aval du pré fait un talus assez important et montre l'étage au-dessous, avec un autre pré rongé par le débouché d'une autre sortie du torrent de son lit.

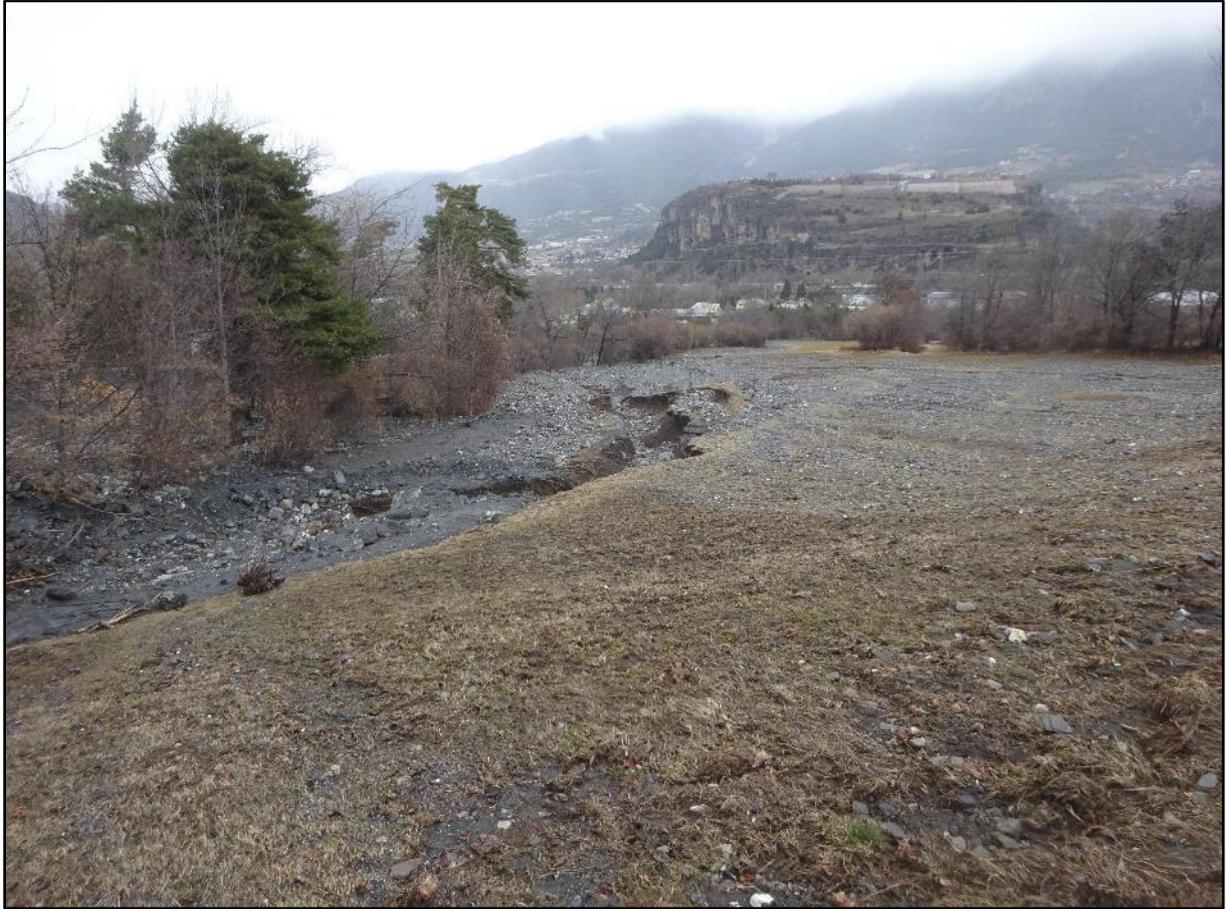
Image 4 : d'un peu plus près

A gauche le gazon est brutalement interrompu par une arrivée importante du torrent, l'herbe est remplacée par une grosse ravine se poursuivant longtemps. A droite c'est plutôt un saupoudrage de gravier et petites pierres.

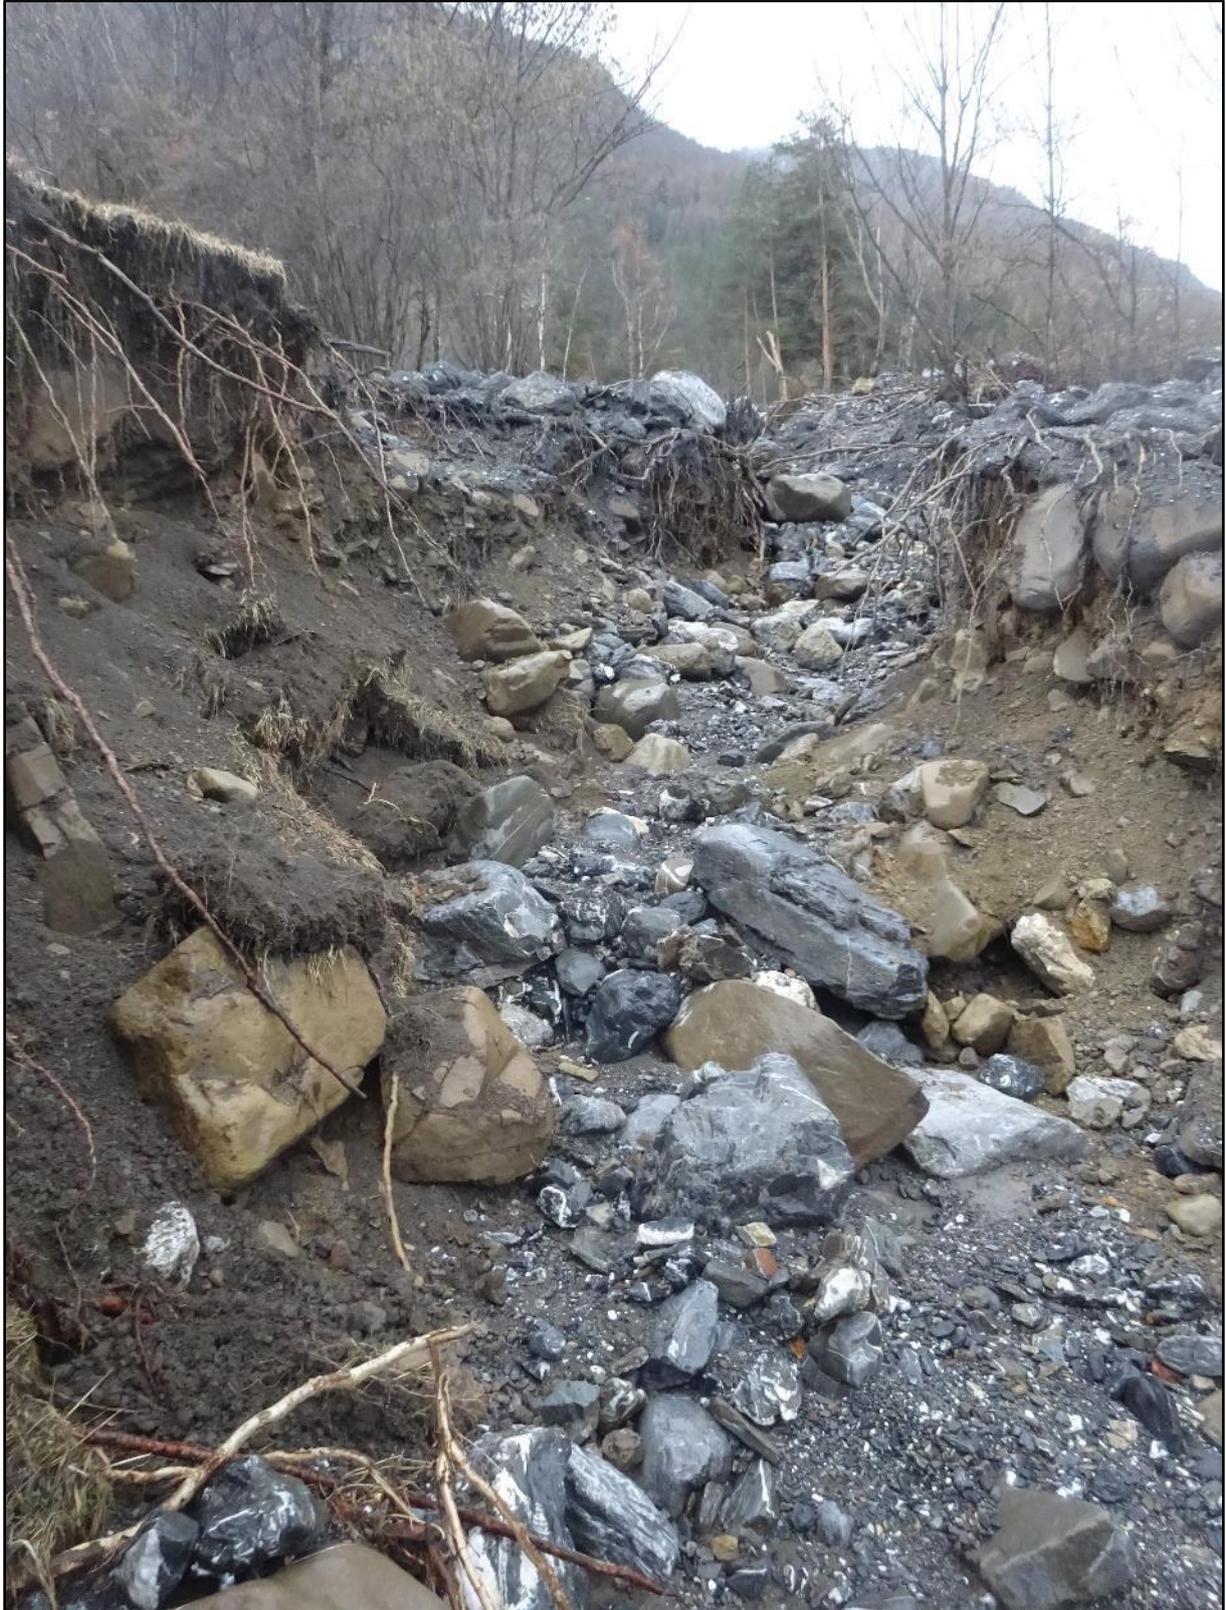
Image 5 : le haut de la grande ravine

Vue vers le haut. Parallèlement à l'édification de la digue, de ce côté l'arrivée d'eau ayant causé la grande ravine a été comblée.

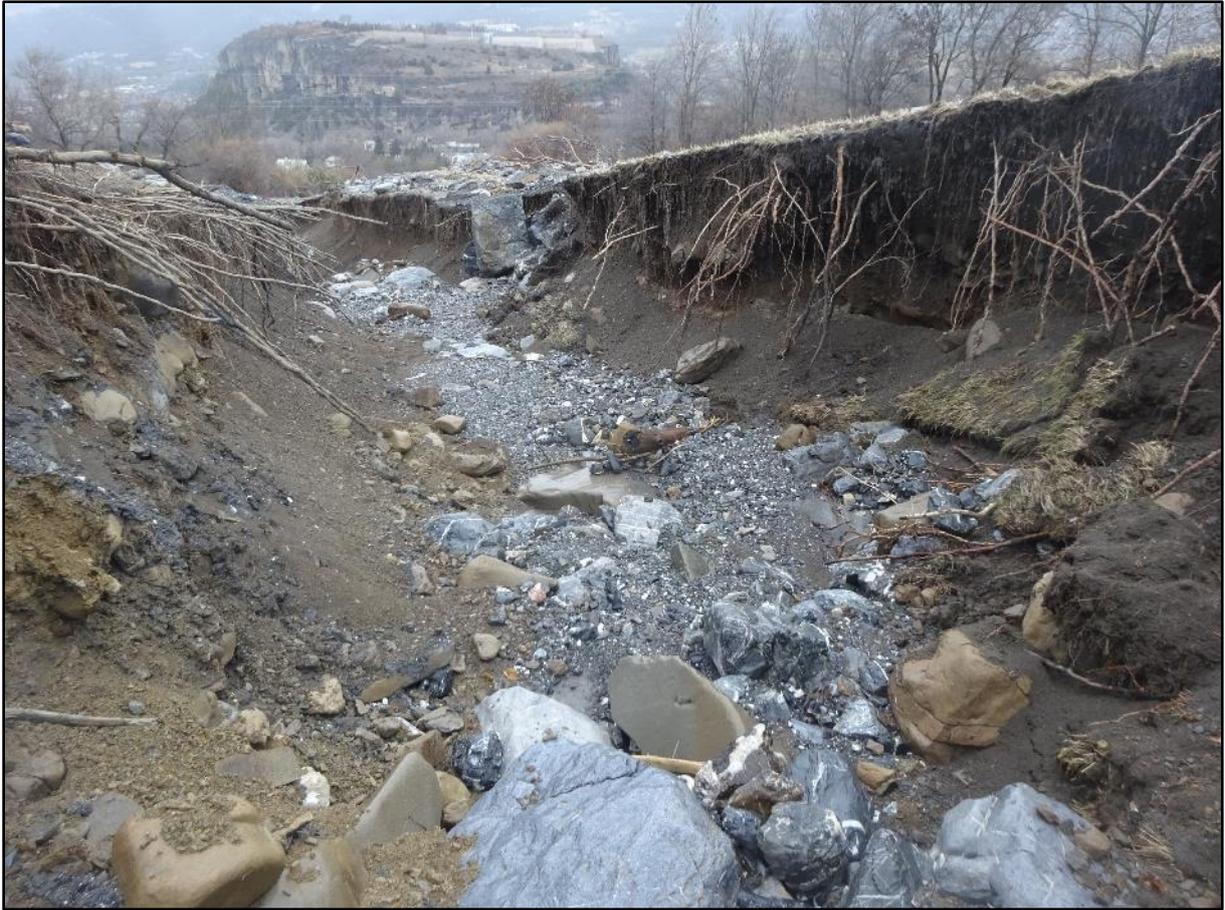
Image 6 : dans la grande ravine

Sans intervention humaine, l'érosion agit, c'est-à-dire que les bords de la ravine s'adoucissent en tombant peu à peu au fond, comme les plaques d'herbes à droite. Sans intervention humaine, le pré est foutu.

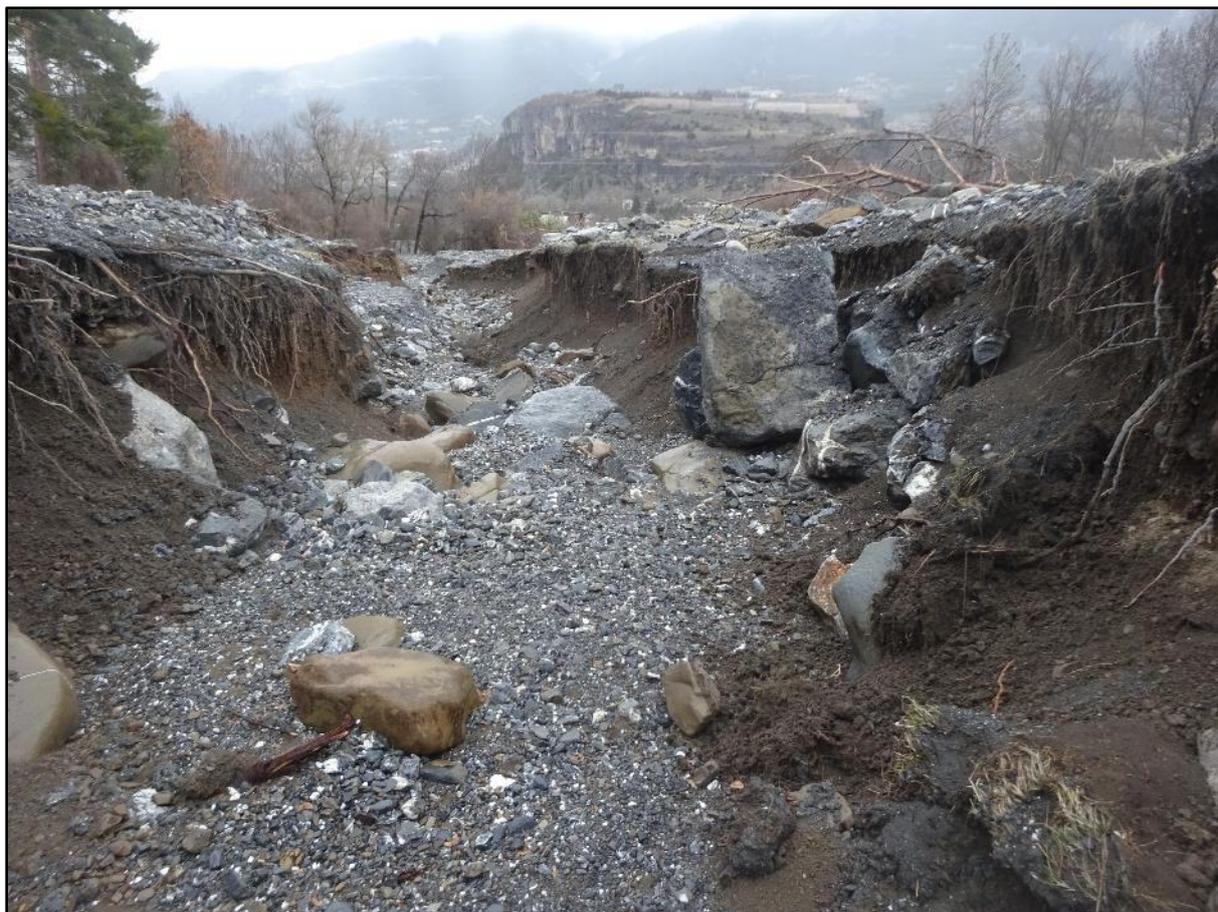
Image 7 : longueur de la grande ravine

Longueur de la grande ravine dont je suis sorti en montant sur les blocs à droite.

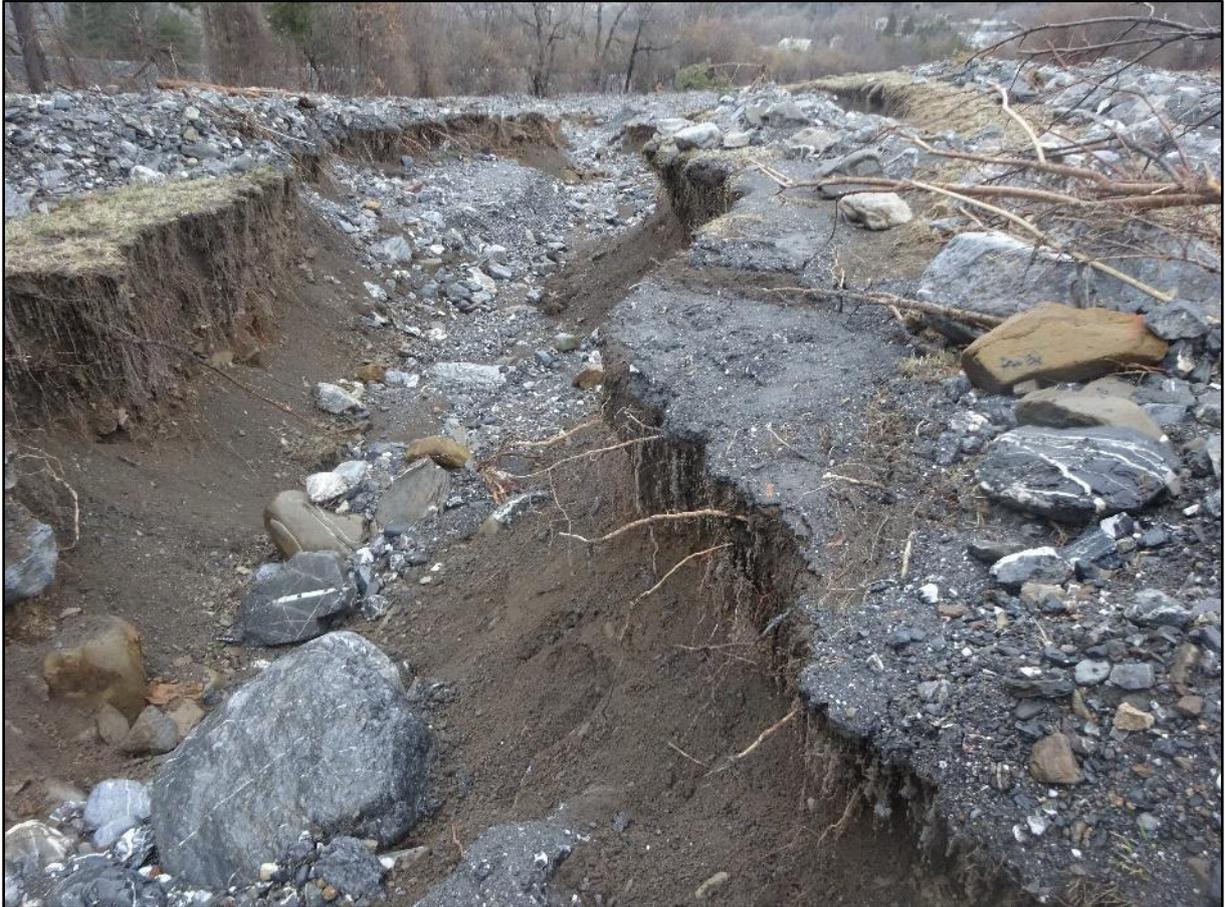
Image 8 : c'était un pré

On passait ici en tracteur, on fauchait mécaniquement le fourrage, on faisait des bottes qu'on portait pour donner à manger aux bêtes.

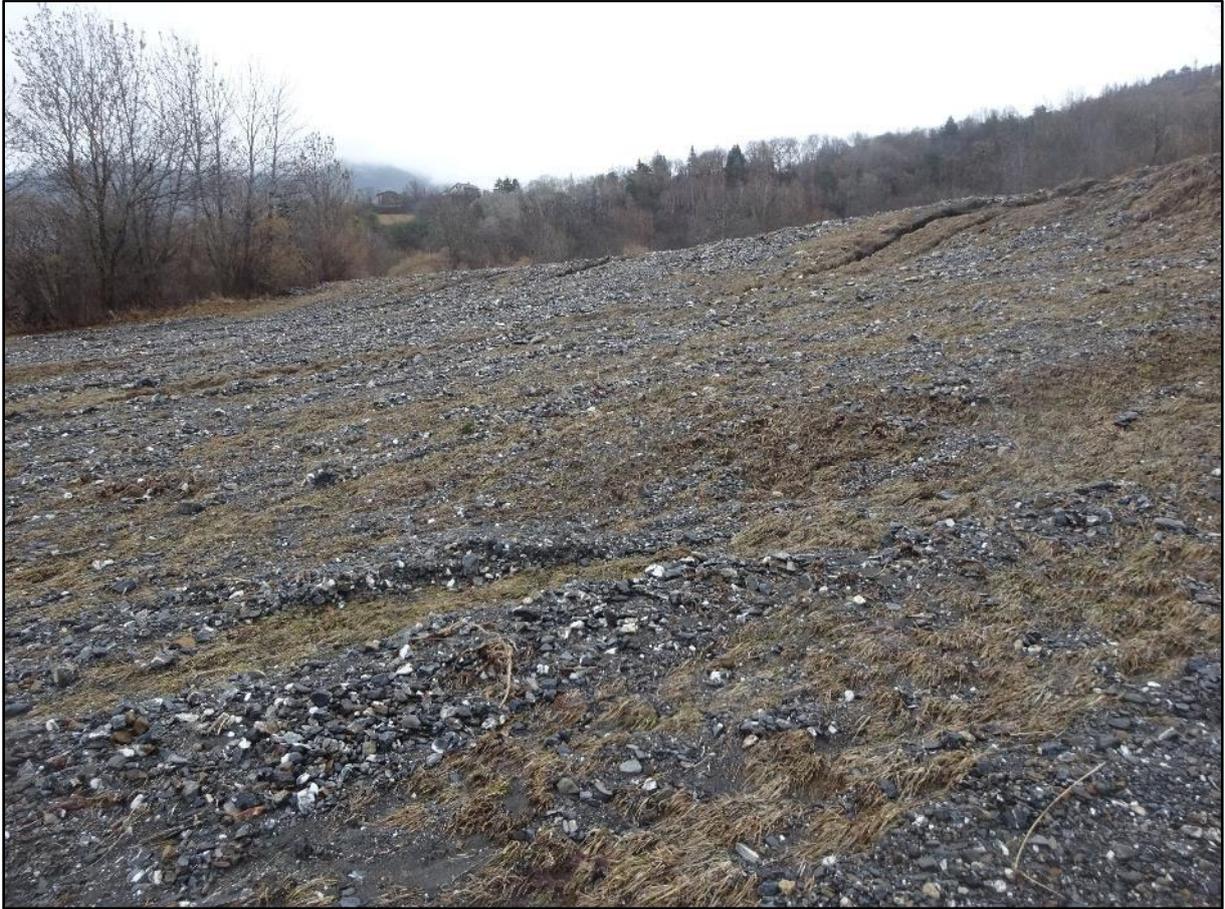
Image 9 : en me retournant

En me retournant avec la grande ravine dans mon dos, une vue générale du talus constellé de gravier et de lignes verticales sombres.

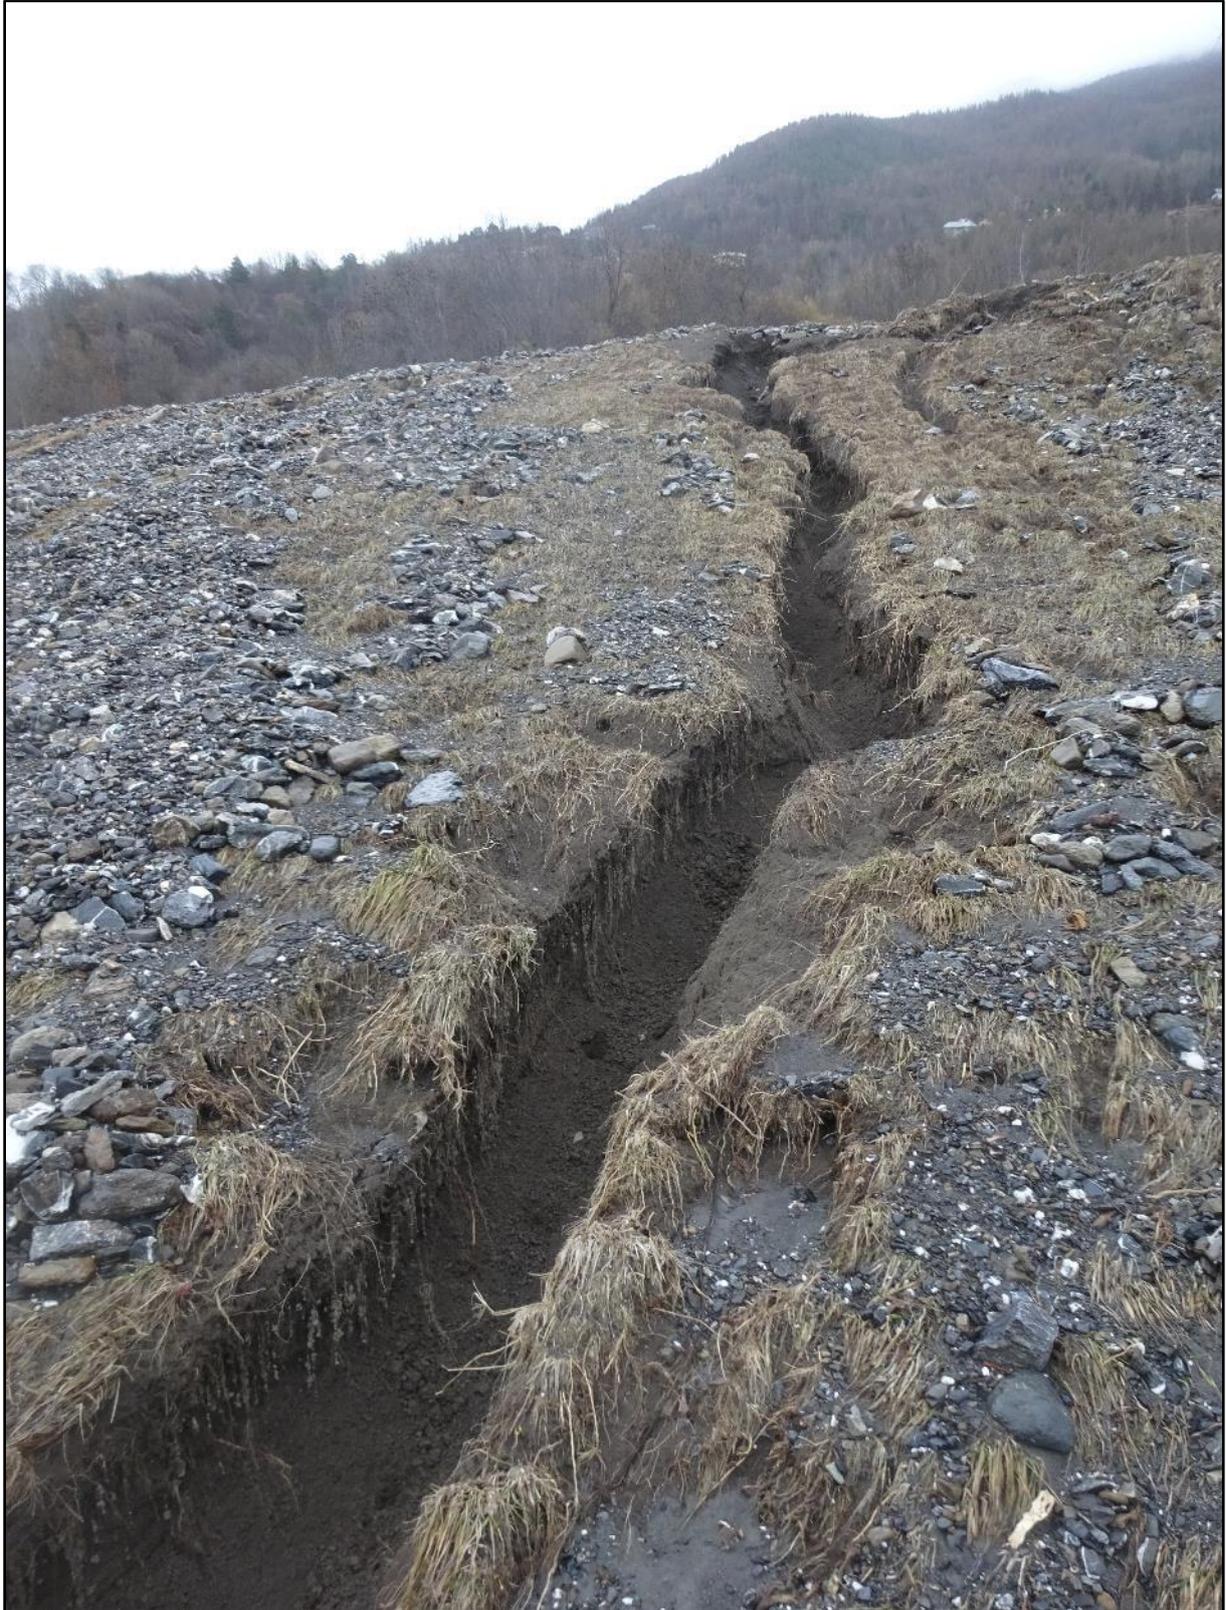
Image 10 : une belle ravine dans le talus

L'eau ne se contente pas de passer et de déposer des alluvions, elle arrache les touffes et mottes d'herbe et creuse la terre, provoquant ces longues ravines assez étroites mais profondes.

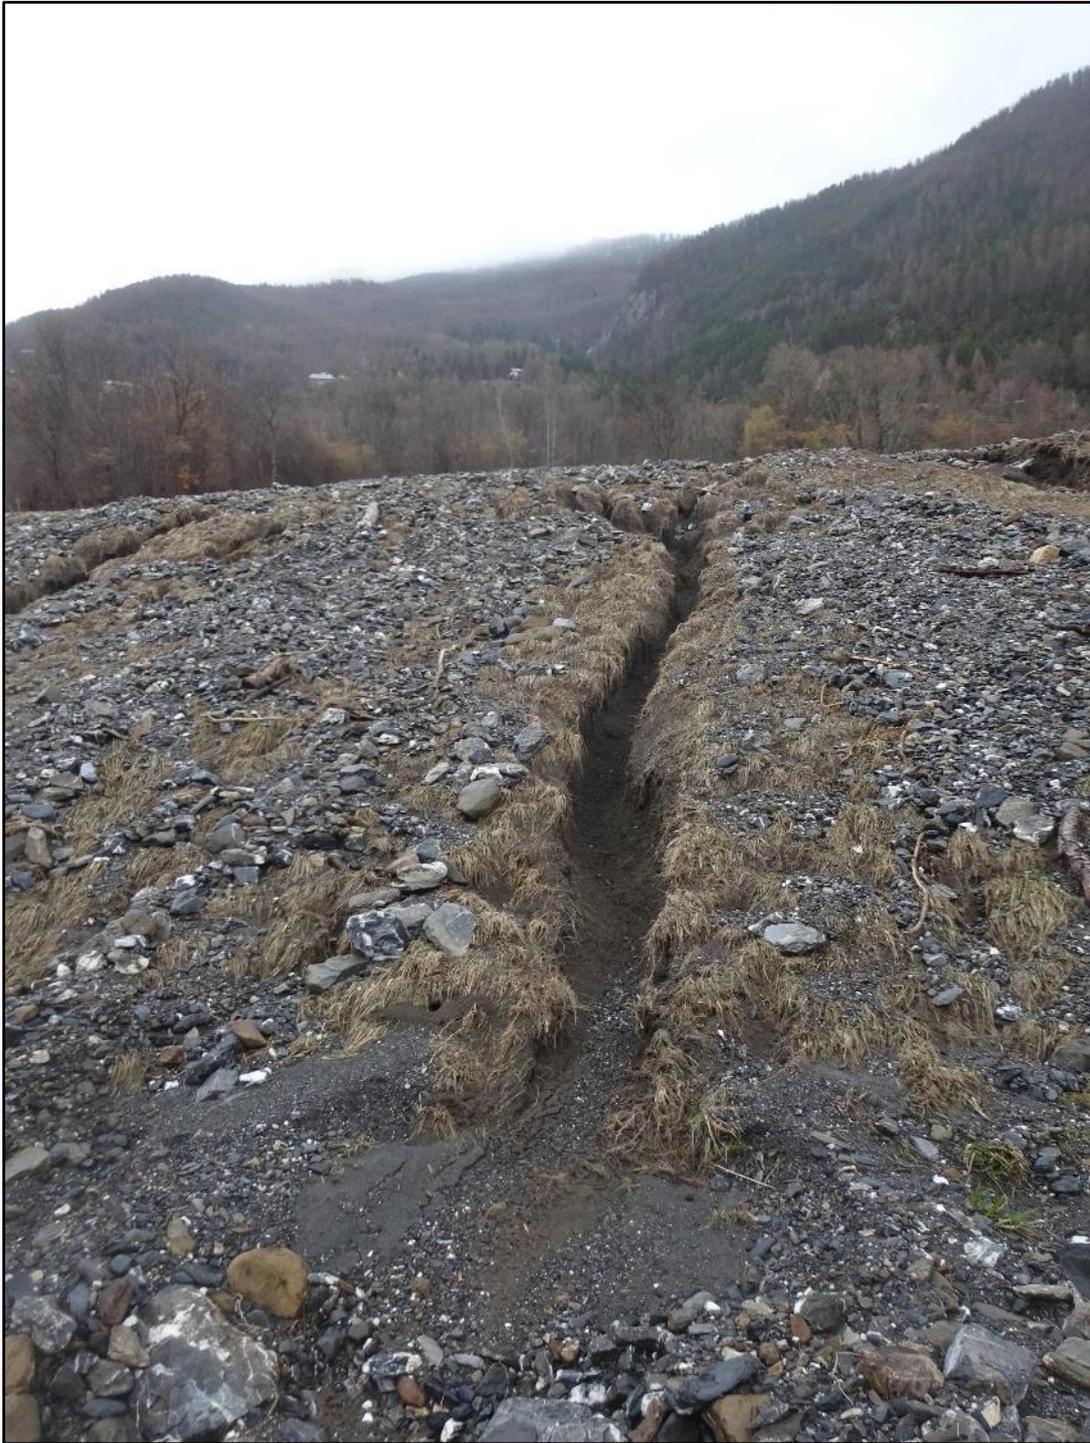
Image 11 : troisième ravine

Parallèle à la précédente qu'on voit dans l'angle en haut à droite, ainsi qu'à la suivante à gauche.

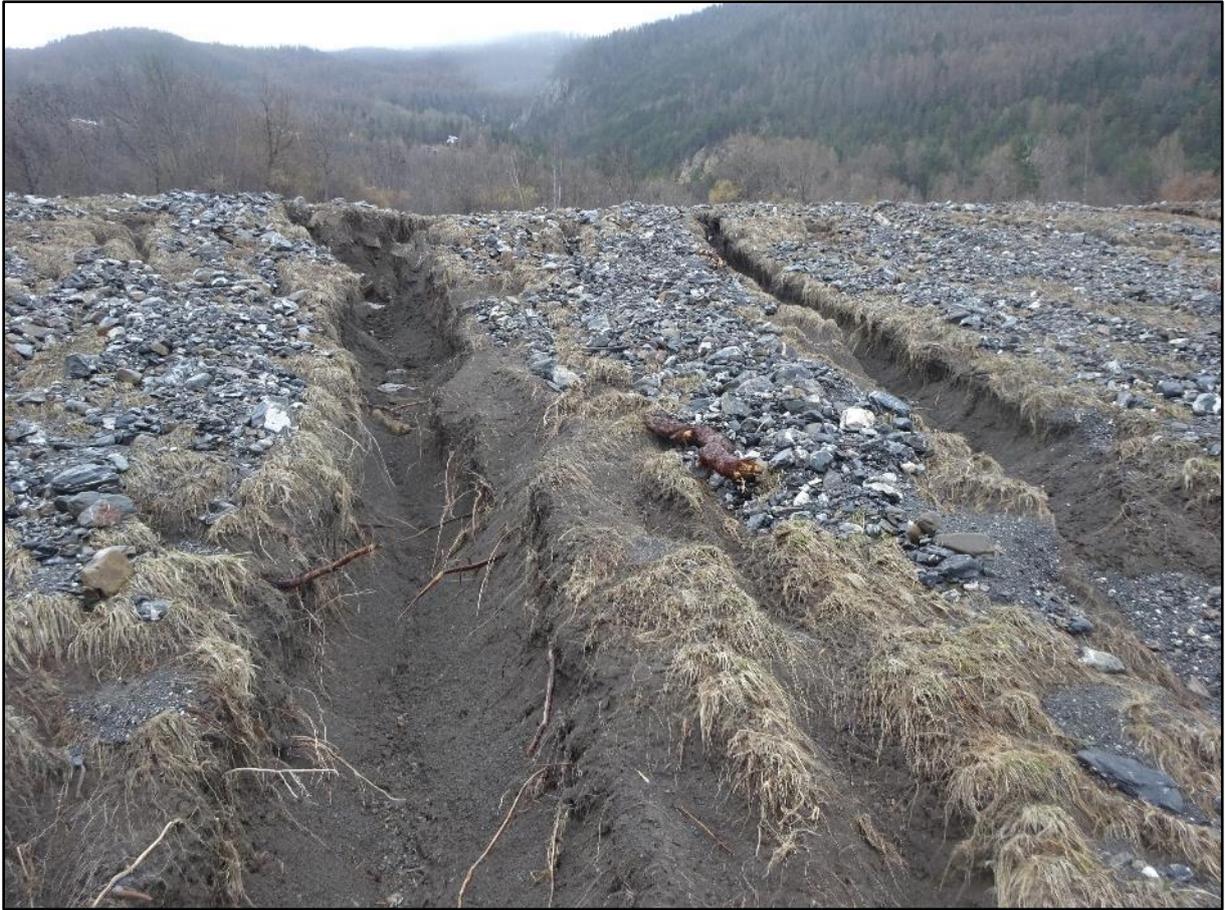
Image 12 : autres ravines

Autres ravines du même talus, toujours en m'éloignant du torrent.

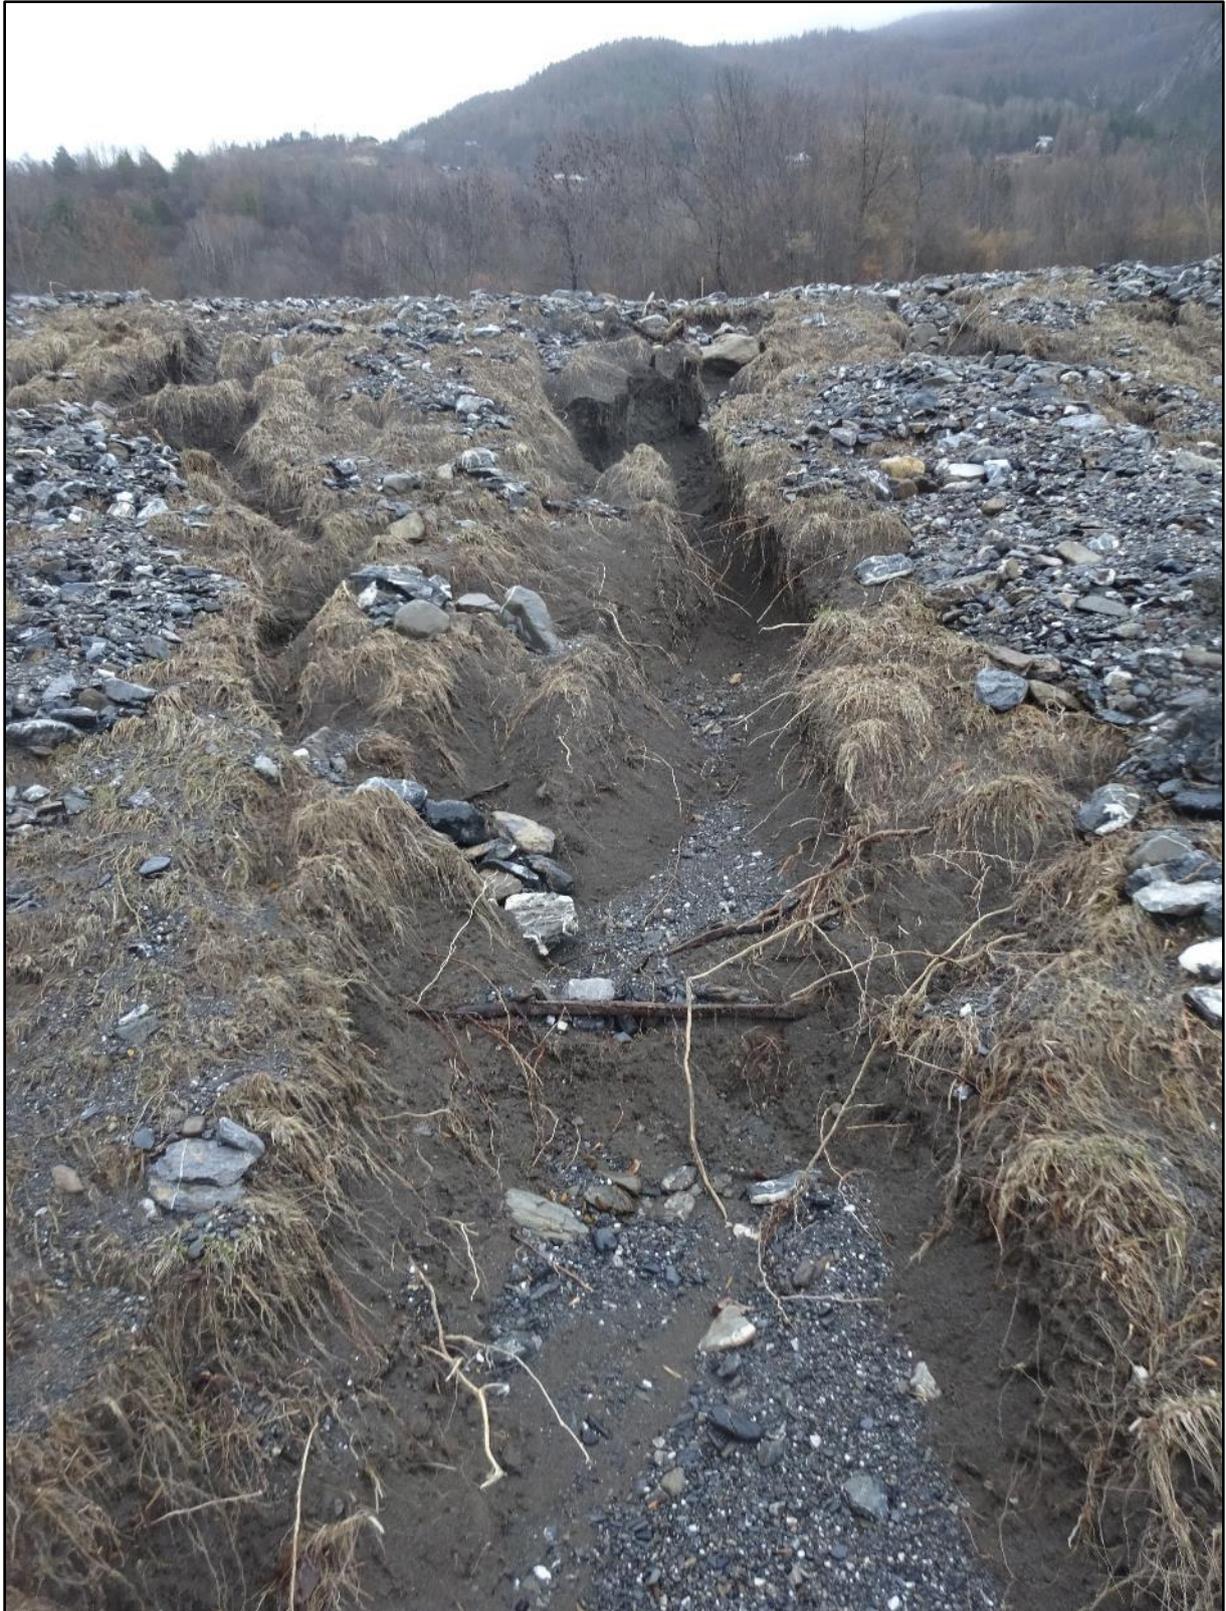
Image 13 : dernières ravines

Toutes semblables dans le principe, toutes différentes dans la réalisation.

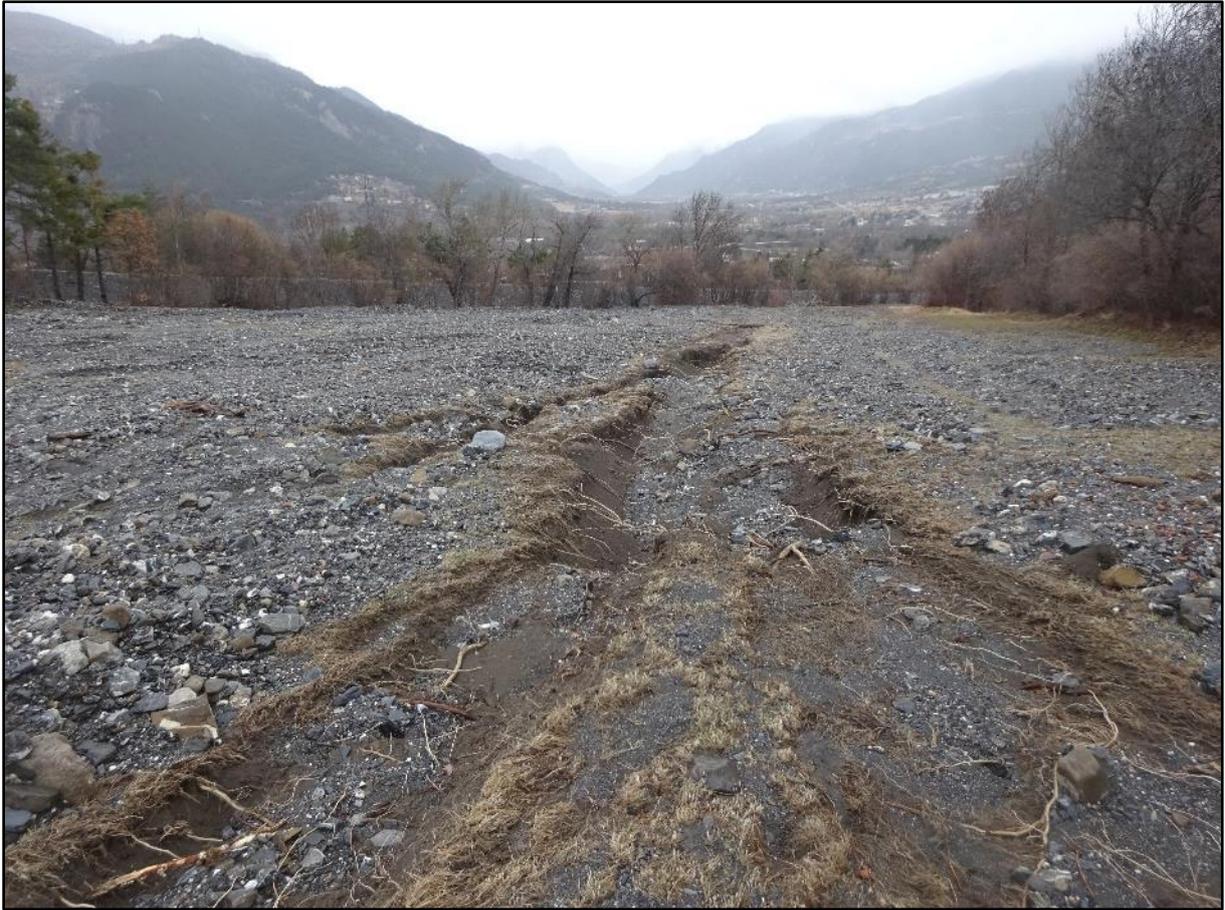
Image 14 : vision générale vers l'aval

Des ravines et un champ de pierres. La digue est visible derrière les arbres.

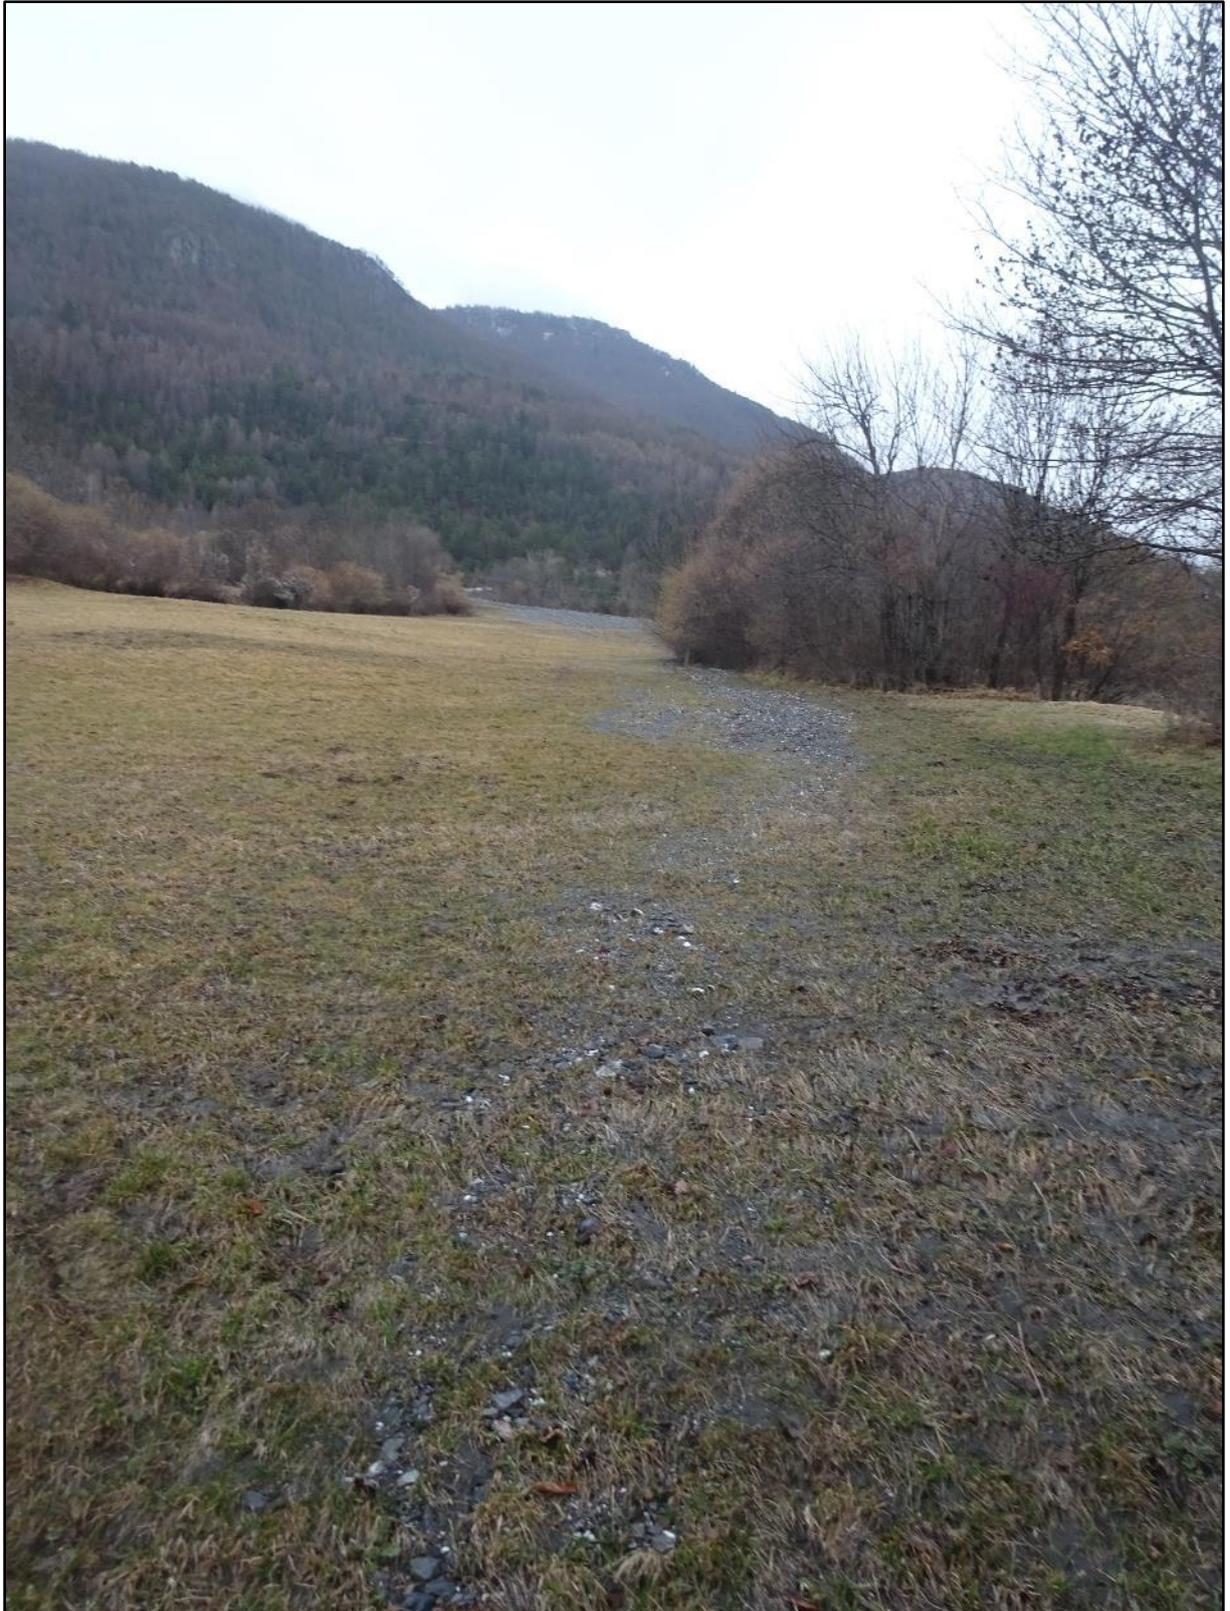
Image 15 : un écoulement lointain

La partie droite de l'image est constituée par la poursuite du talus. Tout au fond du pré c'est la zone engravée d'où j'arrive. Une partie du flux a pris la tangente, n'a pas sauté le talus mais l'a longé, saupoudrant son parcours de gravier de plus en plus fin et moins nombreux. Je suis ici à 200 m de la berge droite du torrent.

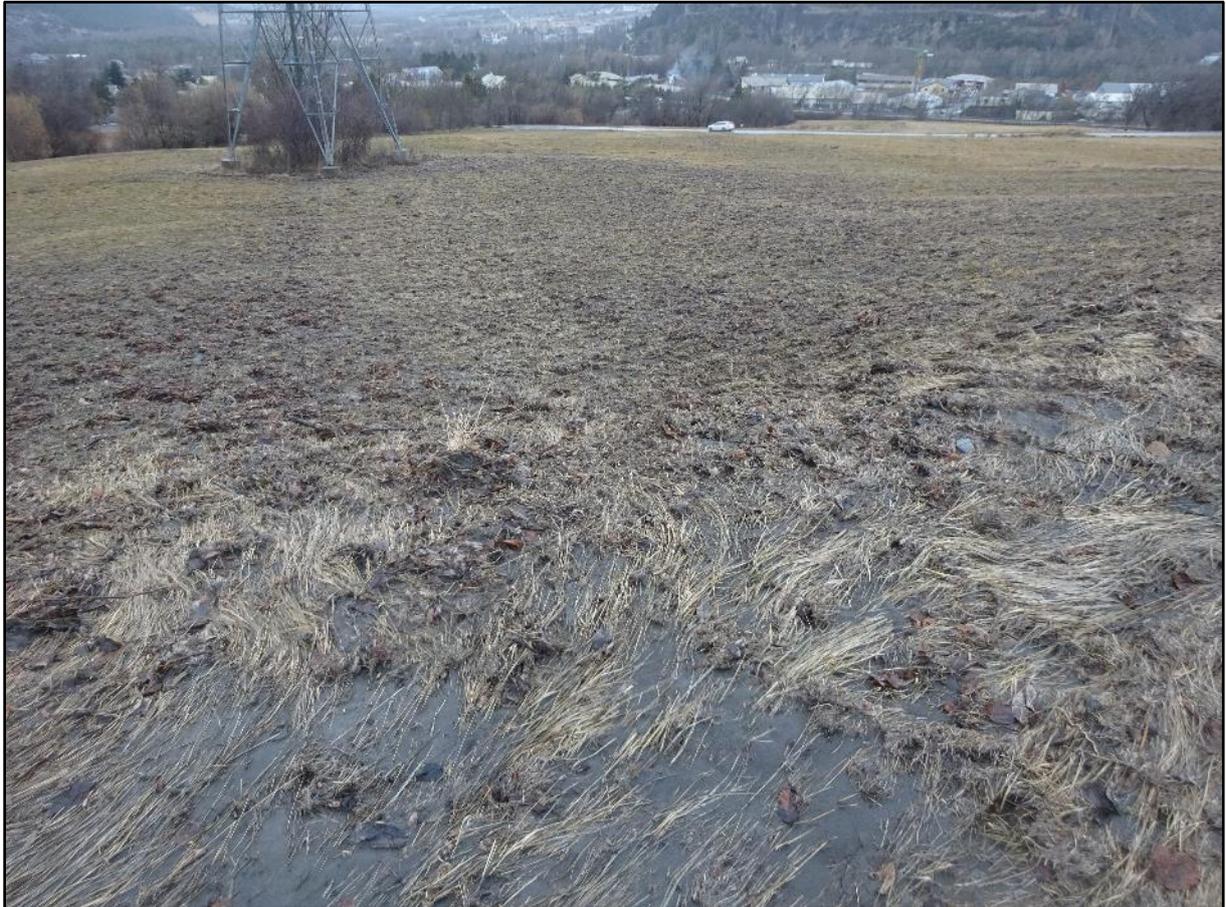
Image 16 : et ça repart...

A la fin du talus, l'eau qui a tout déposé repart face à la pente et passe à droite du pylône EDF, s'écoulant en direction de la route reliant les Isclasses à la mairie. Elle est passée ici à plus de 250 m du bord du torrent.
