56. Descendre sur les Isclasses par la rive droite du Palps (2)

Olivier Peyre, février 2024

Après la première partie de la descente, nous voici quasiment en face des plus hautes maisons des Isclasses, pour continuer à analyser plus finement les ressorts de la crue. Objectif le pont des Isclasses puis la ZA du Villard.

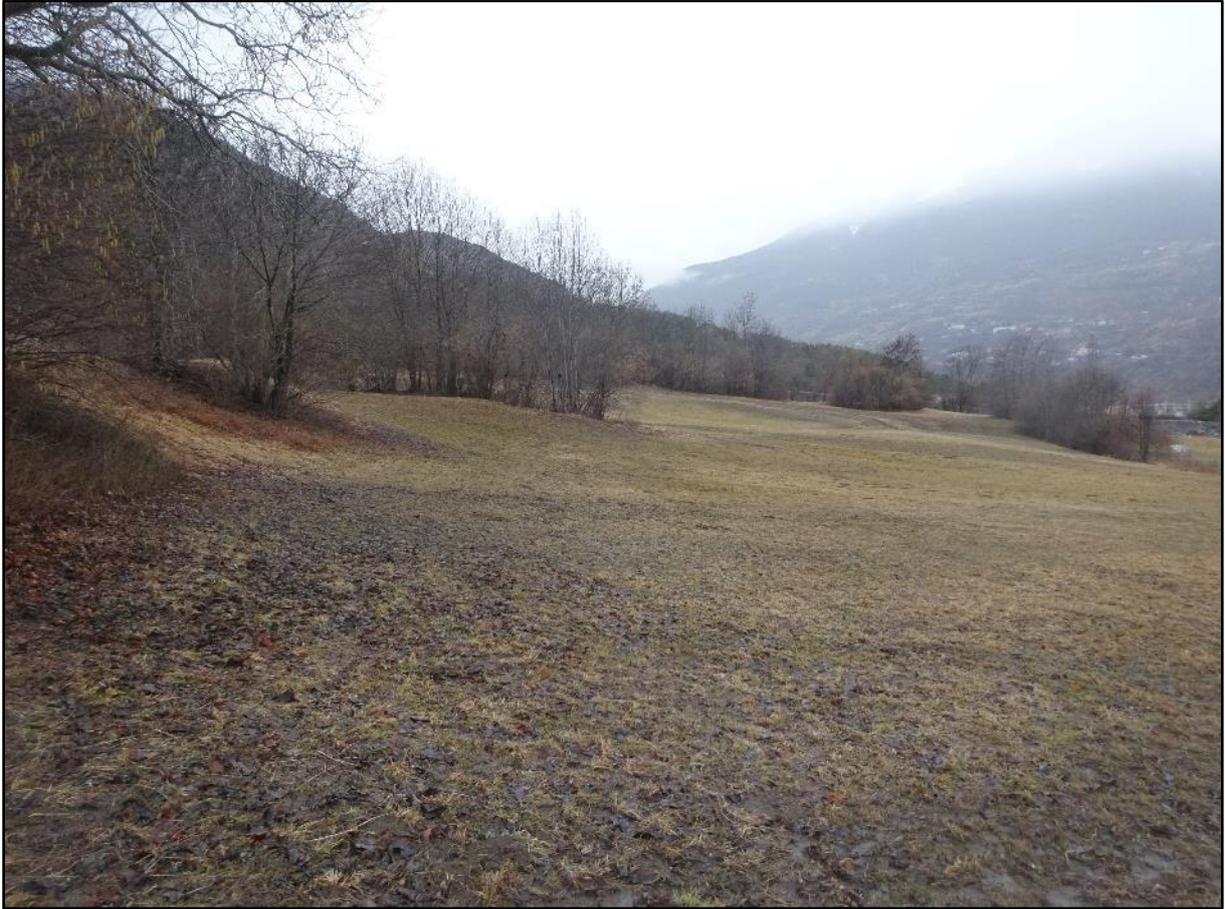
Image 17 : beauté de la nature humanisée

A première vue, rien d'anormal. Des prés d'hiver avec des arbres sans feuilles formant des haies et des bosquets, la montagne au loin qui s'estompe avec la neige en cours, et une pluie fine qui s'installe.

Quelques petites traces au fond du pré peut-être.

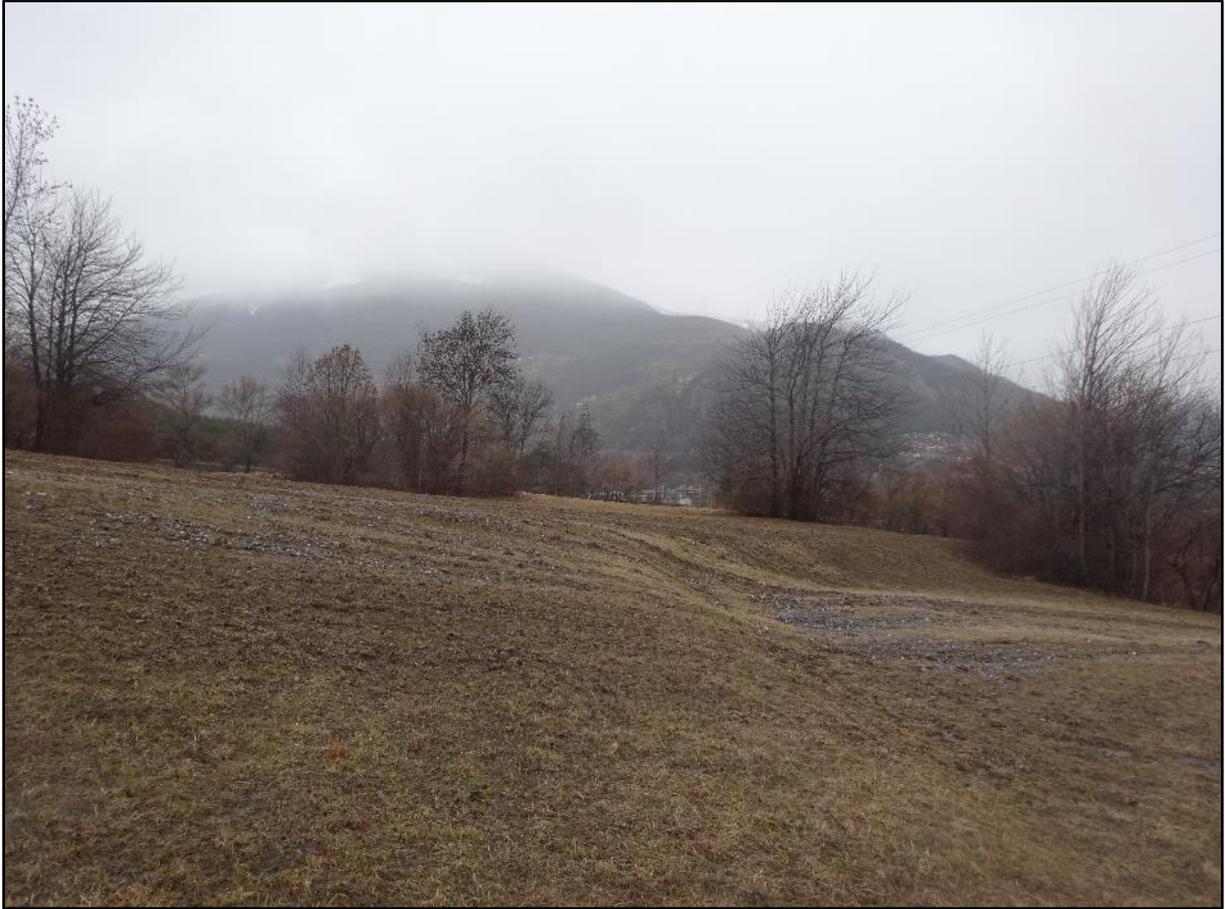
Image 18 : le passage soft de la crue

En me rapprochant, quelques trainées légères de gravier et de feuilles, c'est tout.

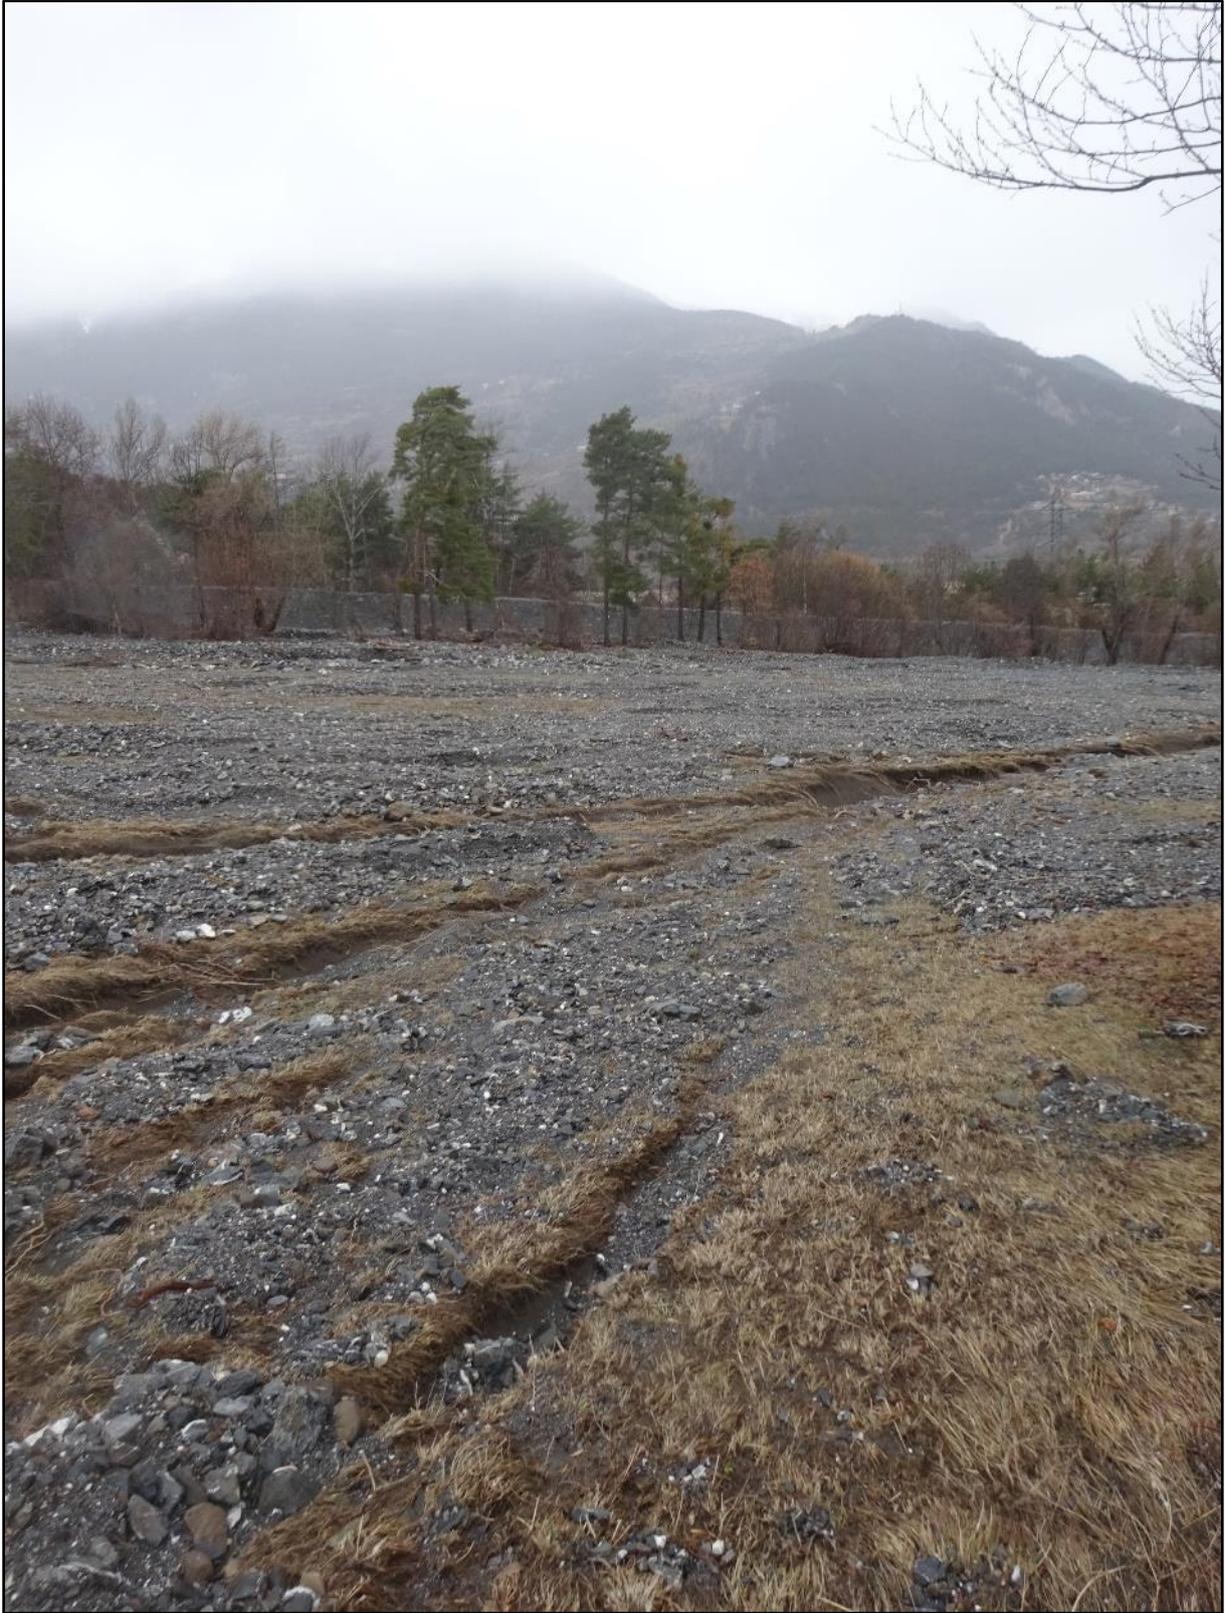
Image 19 : retour sous les ravines

Avec vue imprenable sur la longue digue protégeant le lotissement.

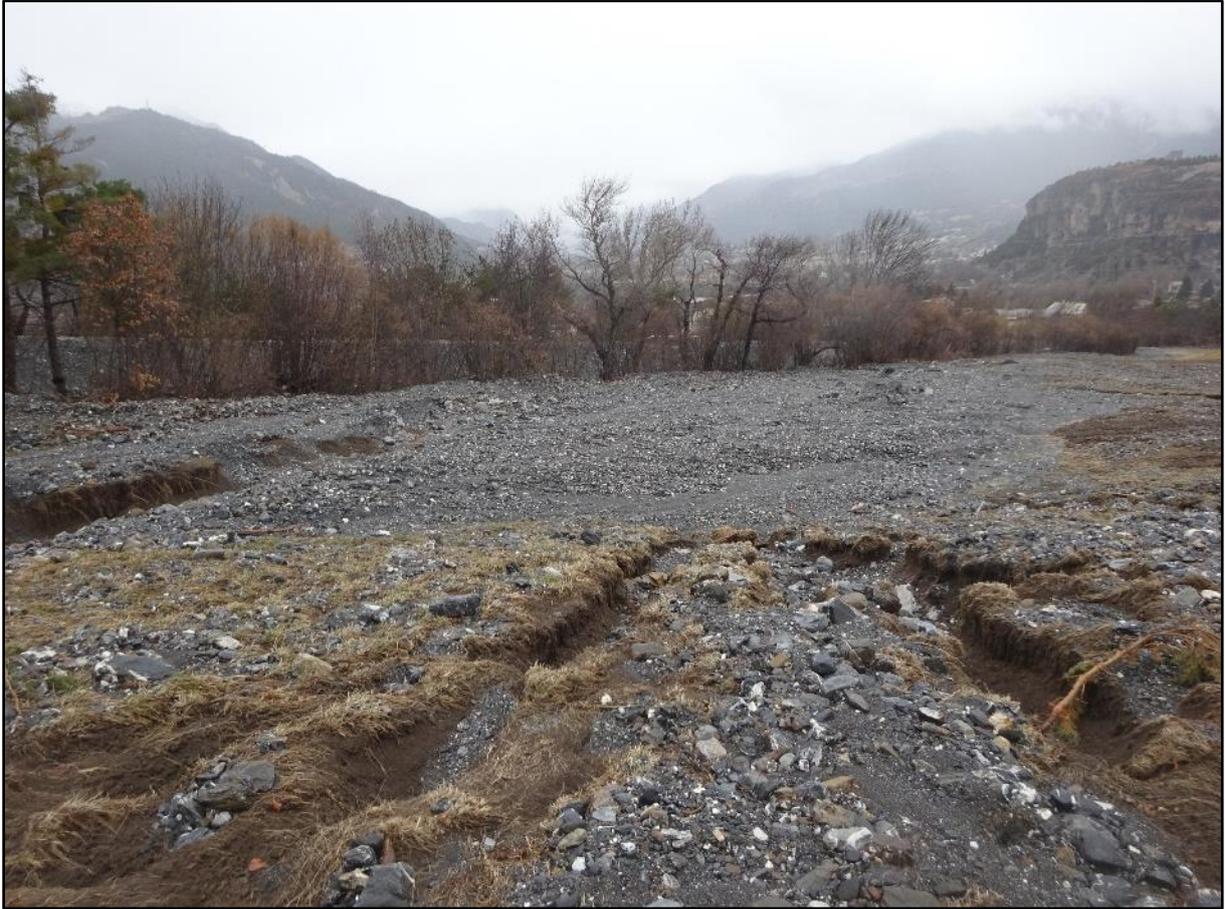
Image 20 : après les ravines, la zone de dépôt

La pente est plus faible, et au sortir des ravines, zone d'accumulation assez étendue.

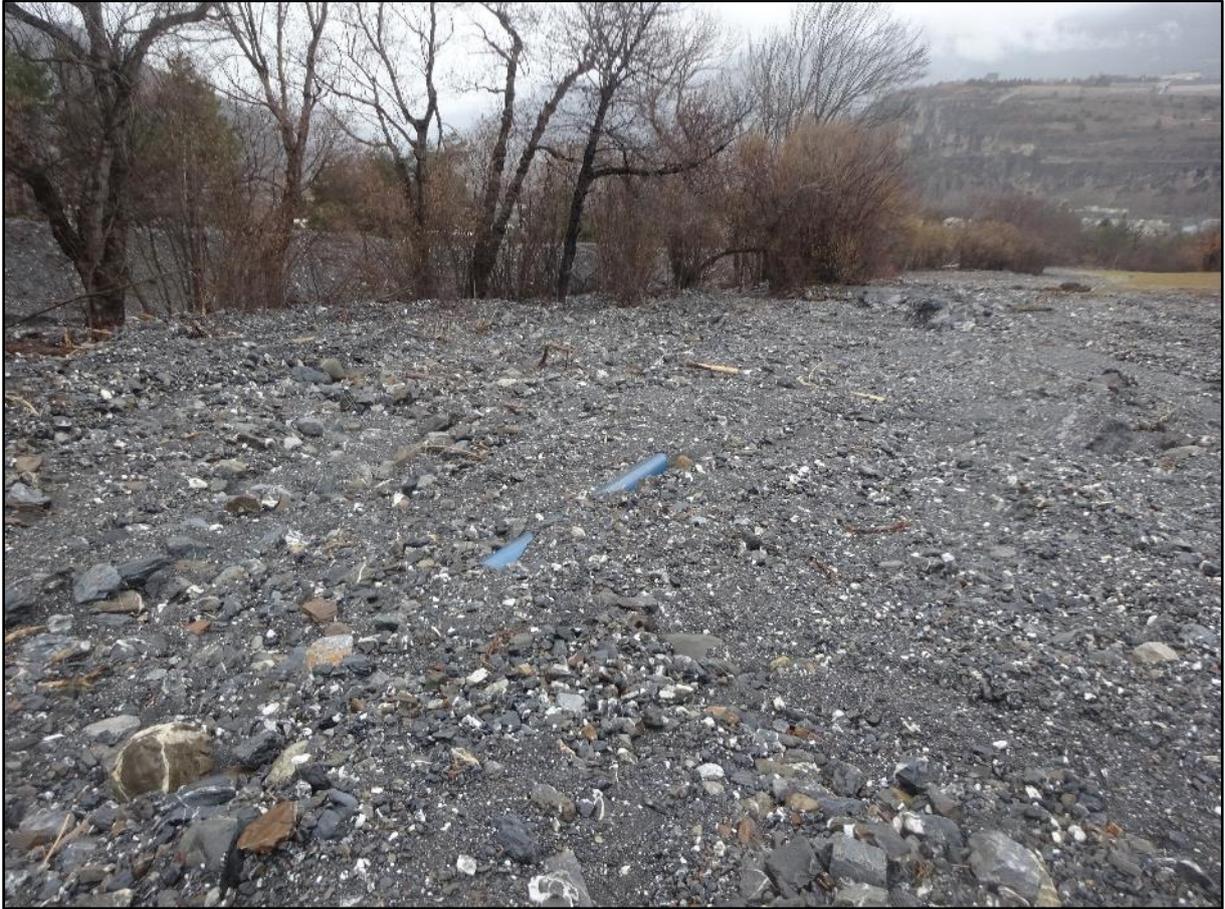
Image 21 : le flux est retourné au torrent

L'axe d'écoulement va vers les arbres qui constituaient la ripisylve du torrent.

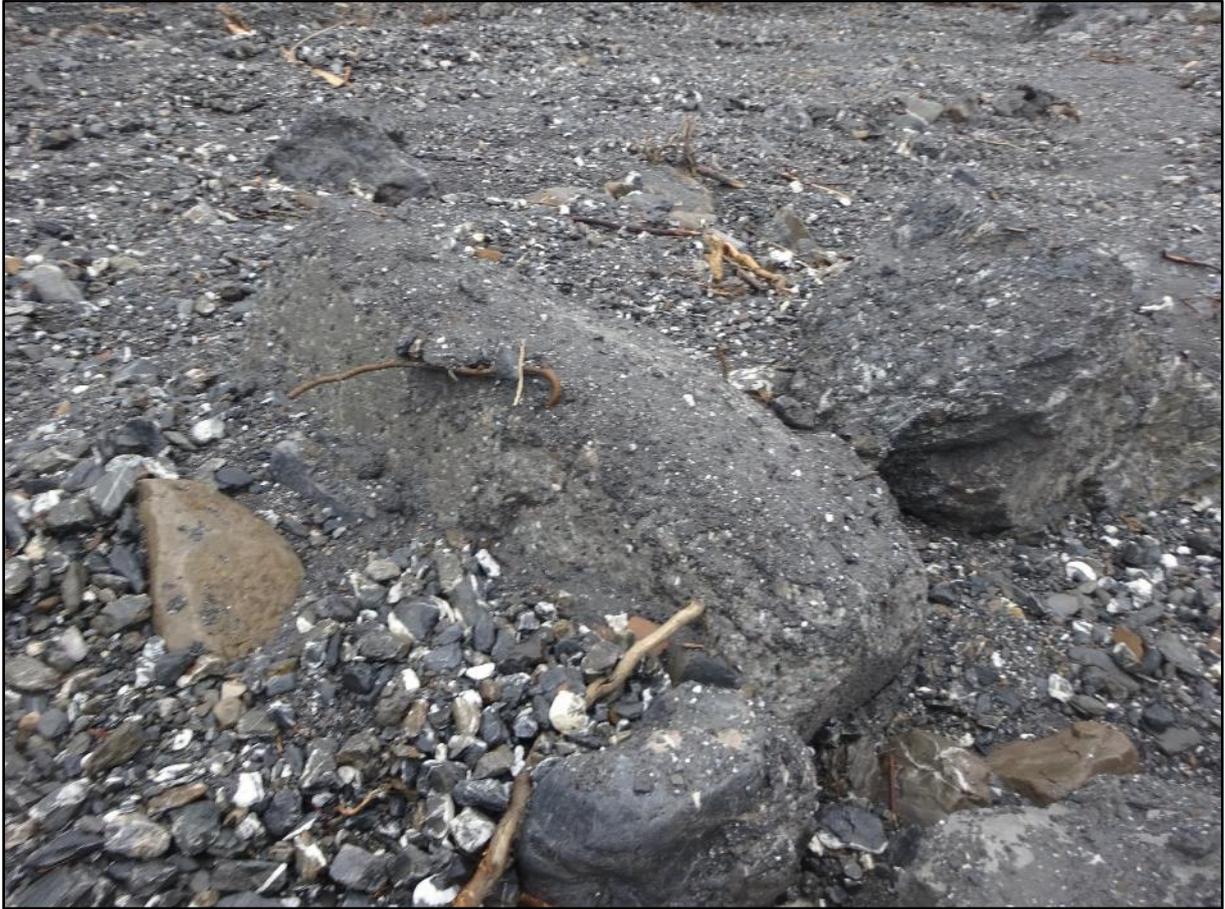
Image 22 : un bloc de béton

Dans ce chaos unicolore bien que parsemé de pierres brunes, où blocs, gravier et sable gris se confondent par leur teinte, je repère un bloc de béton parce qu'il y est planté un fer à béton roux justement. Juste pour dire la force qu'a pu avoir le flot pour le transporter.

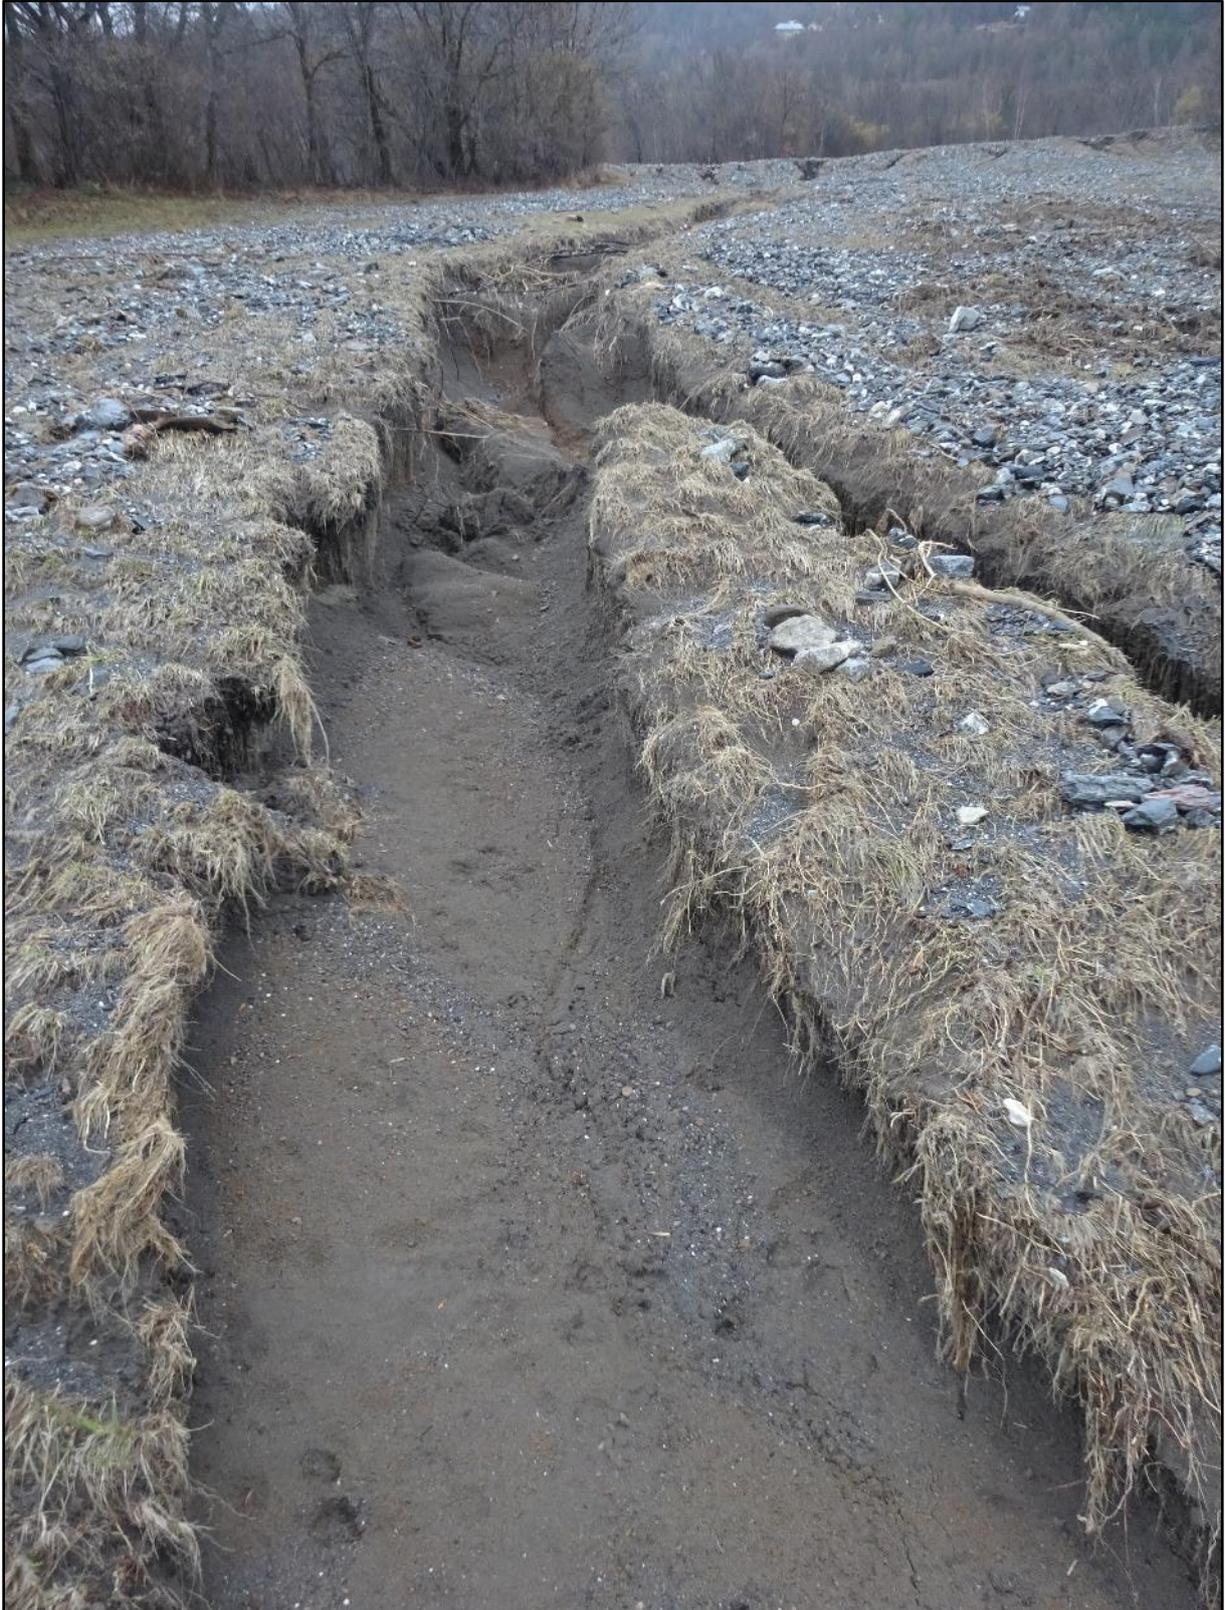
Image 23 : de toutes les ravines...

... il y en a une qui a pris l'ascendant sur les autres et qui s'est poursuivie bien plus loin. Vue vers le haut.

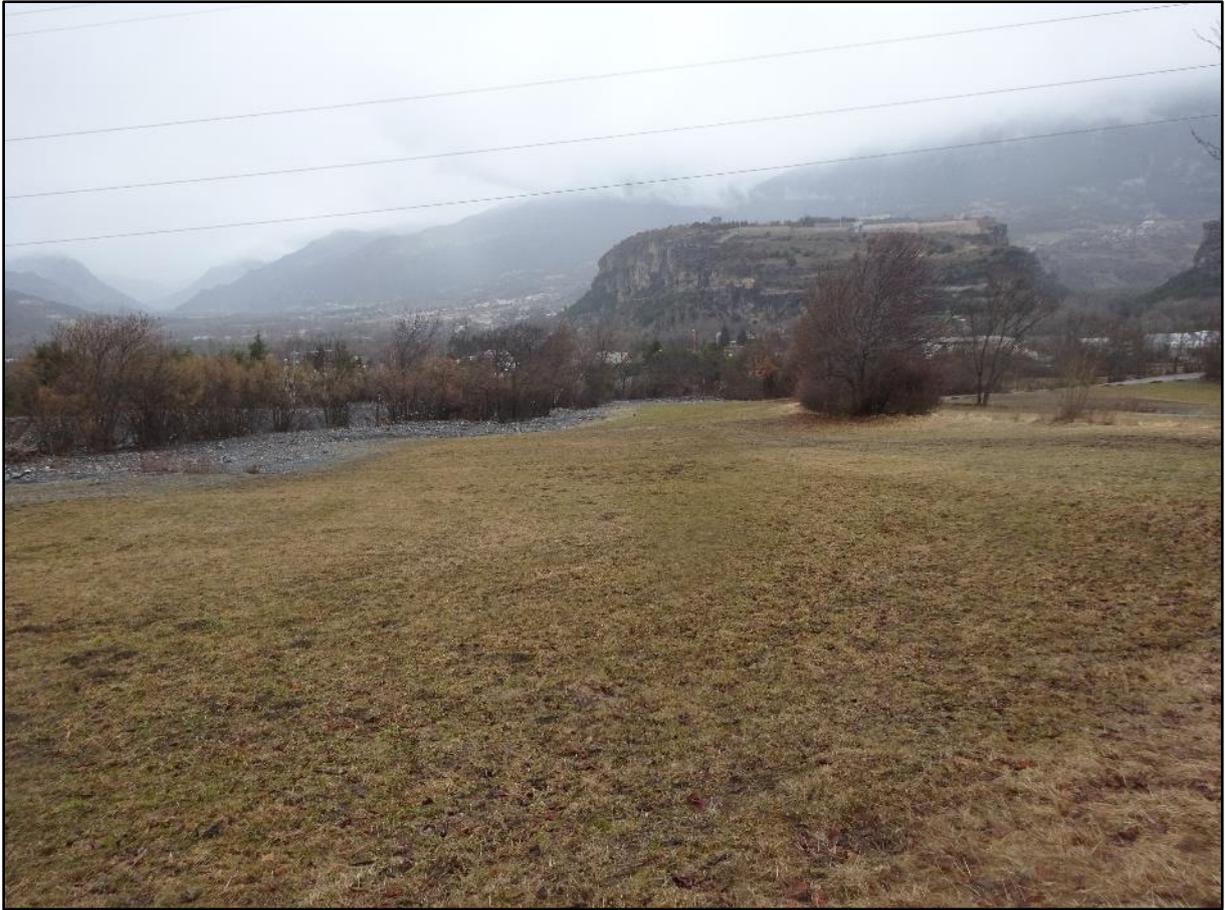
Image 24 : un peu plus bas...

Plus bas, après que le flux est rentré dans le lit originel (ou est passé dans le lotissement), le pré est à nouveau intact jusqu'à quelques mètres du torrent sur une bonne longueur.

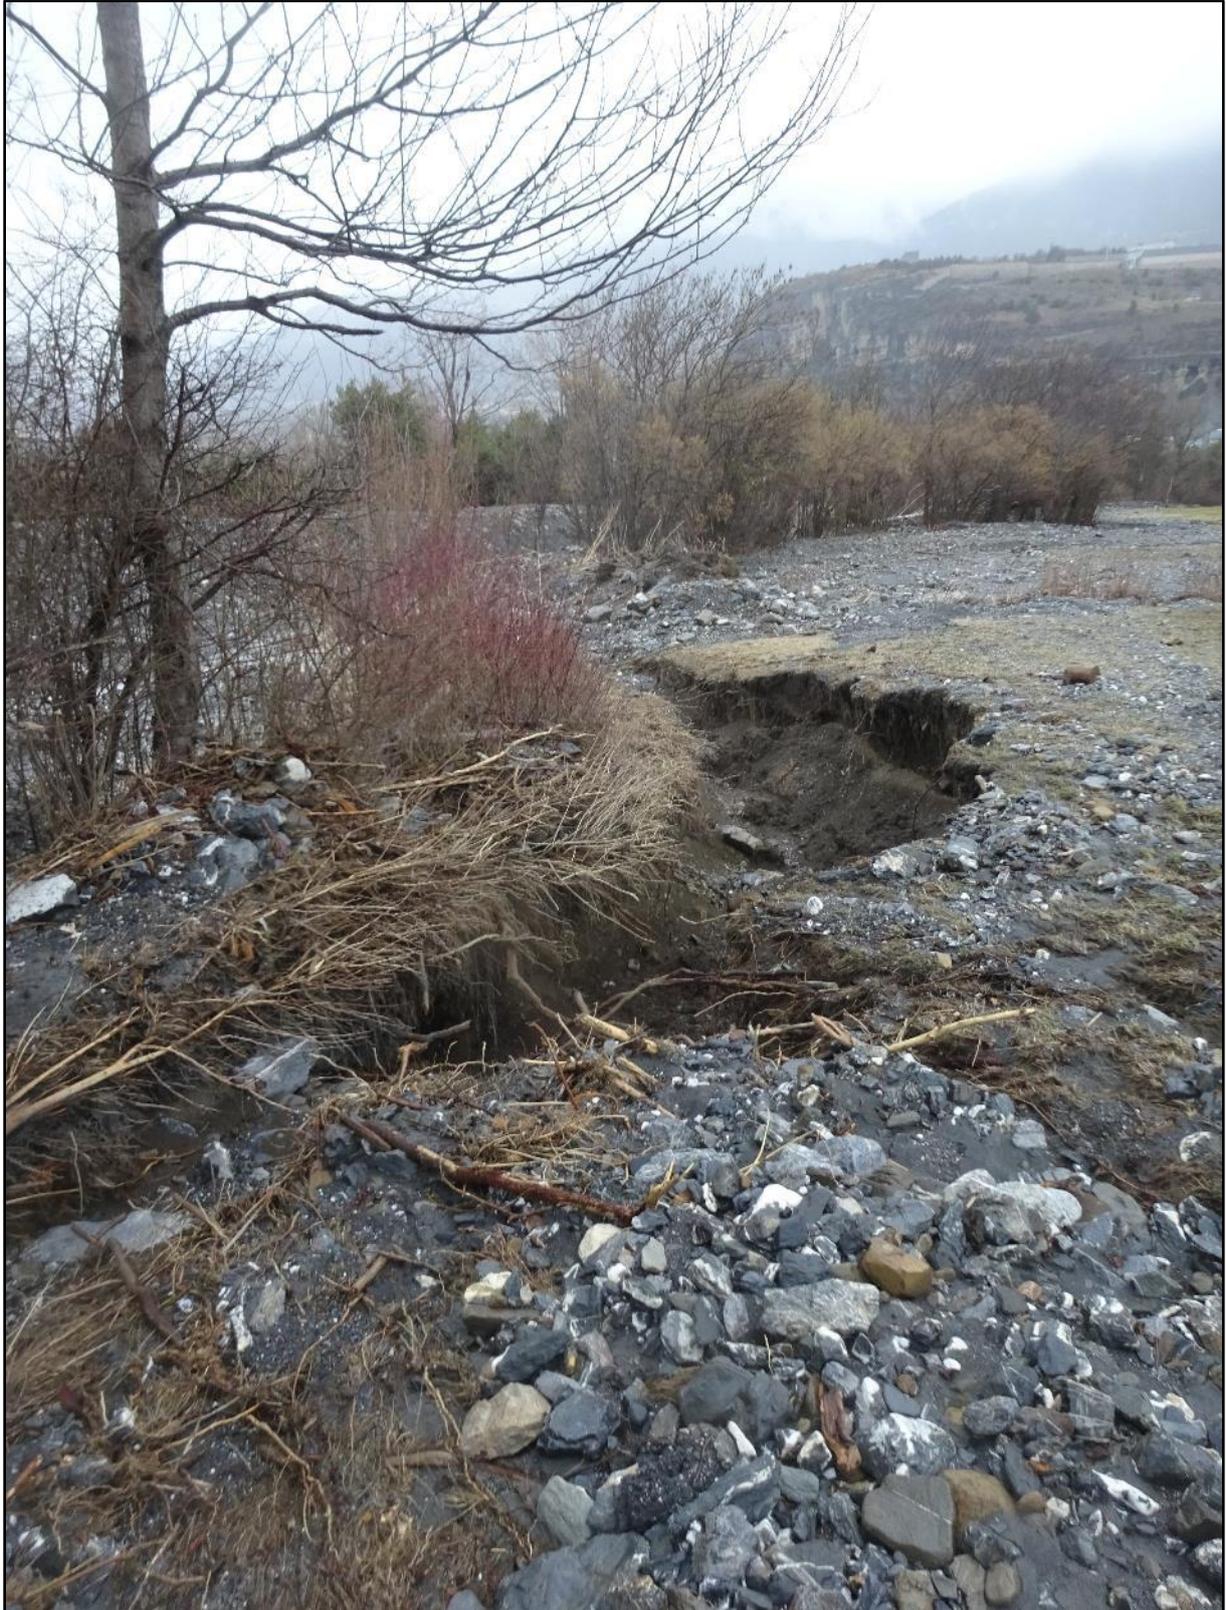
Image 25 : situation complexe

Situation complexe car si l'essentiel de ce qui descendait a rejoint le torrent en passant par la ravine, une autre partie a poursuivi en bordure du pré, alors même que le torrent débordait à nouveau en rive droite.

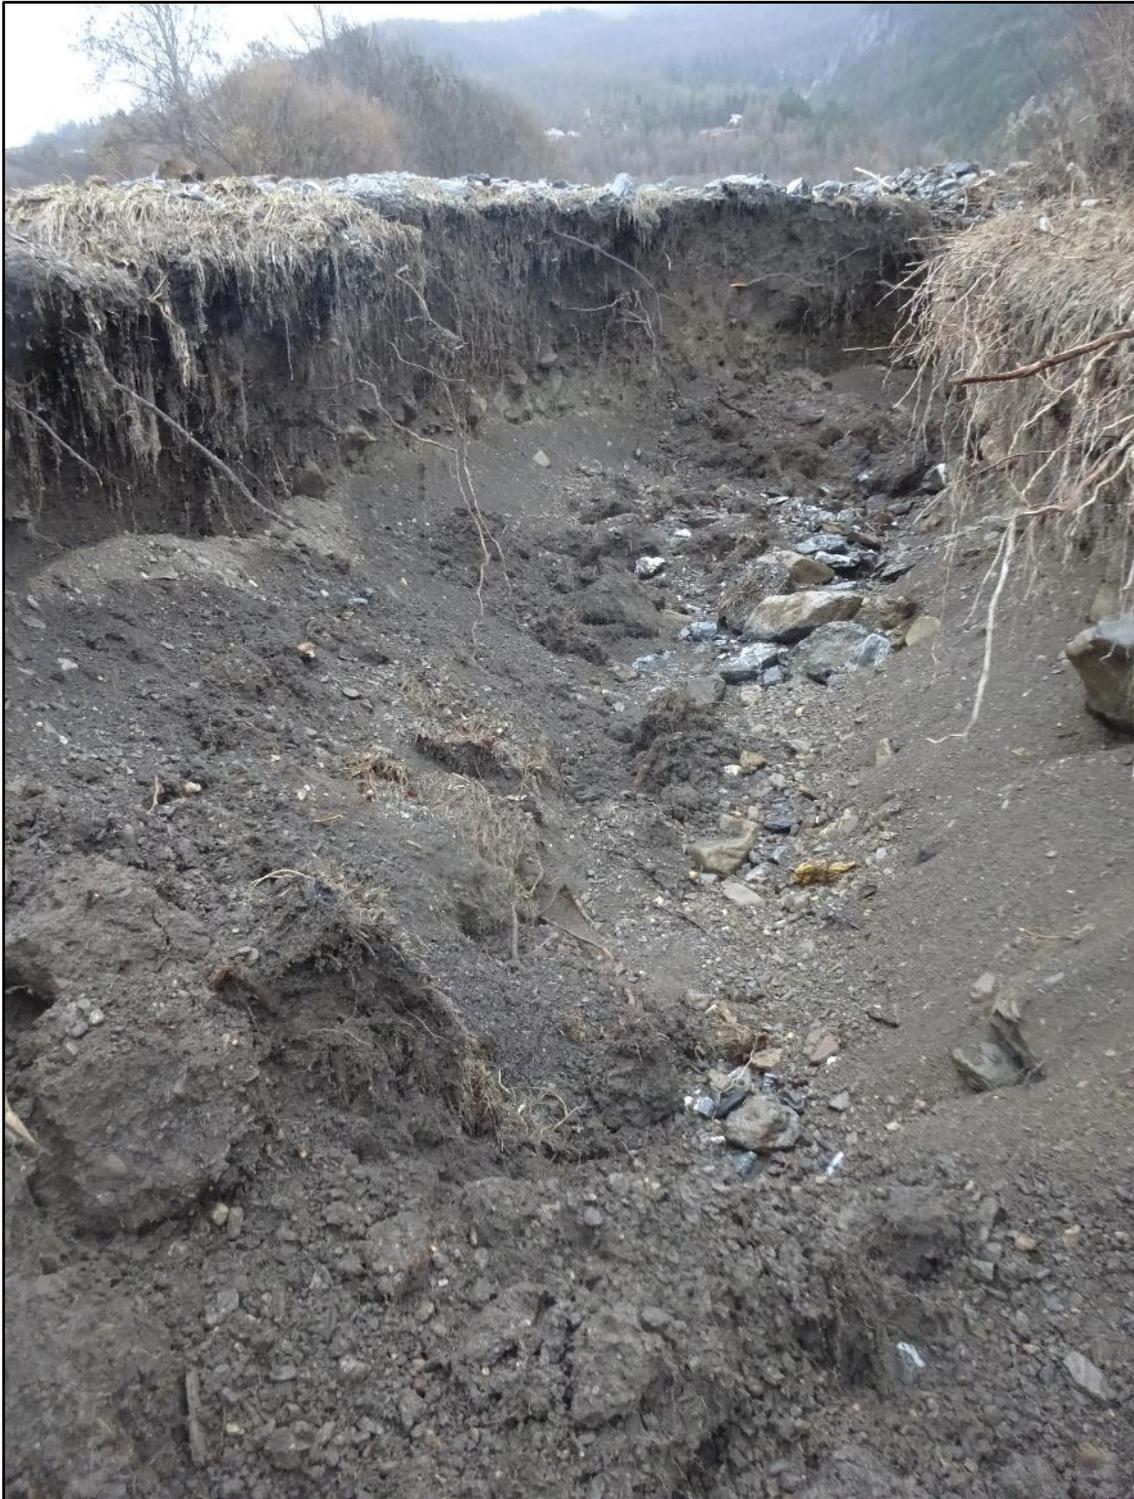
Image 26 : dans cette ravine

Elle a continué à s'ébouler de l'intérieur, plus haut l'herbe est en surplomb relativement au creusement.

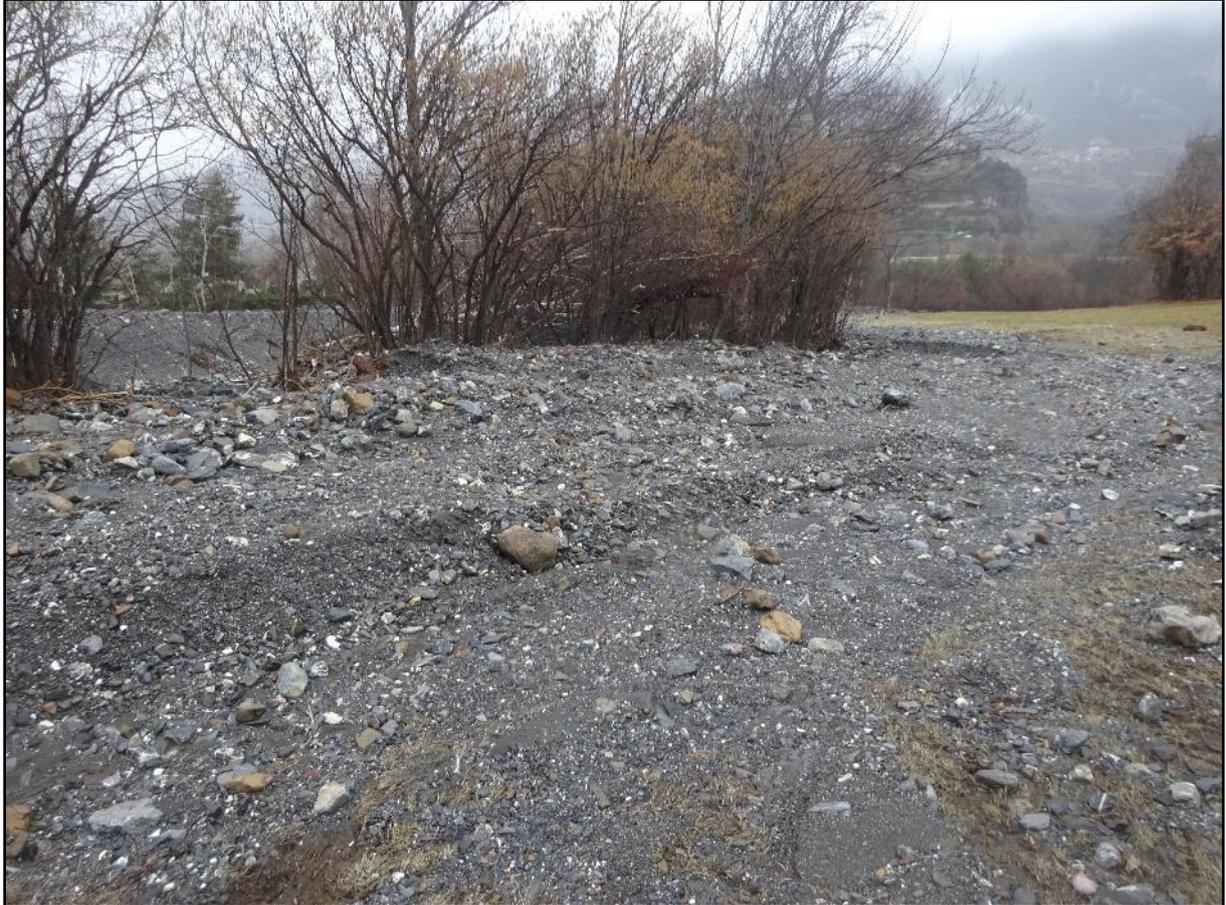
Image 27 : virage du débordement

Sur le trajet de ce nouveau débordement, le flux a pris un virage assez prononcé, contournant le bosquet.

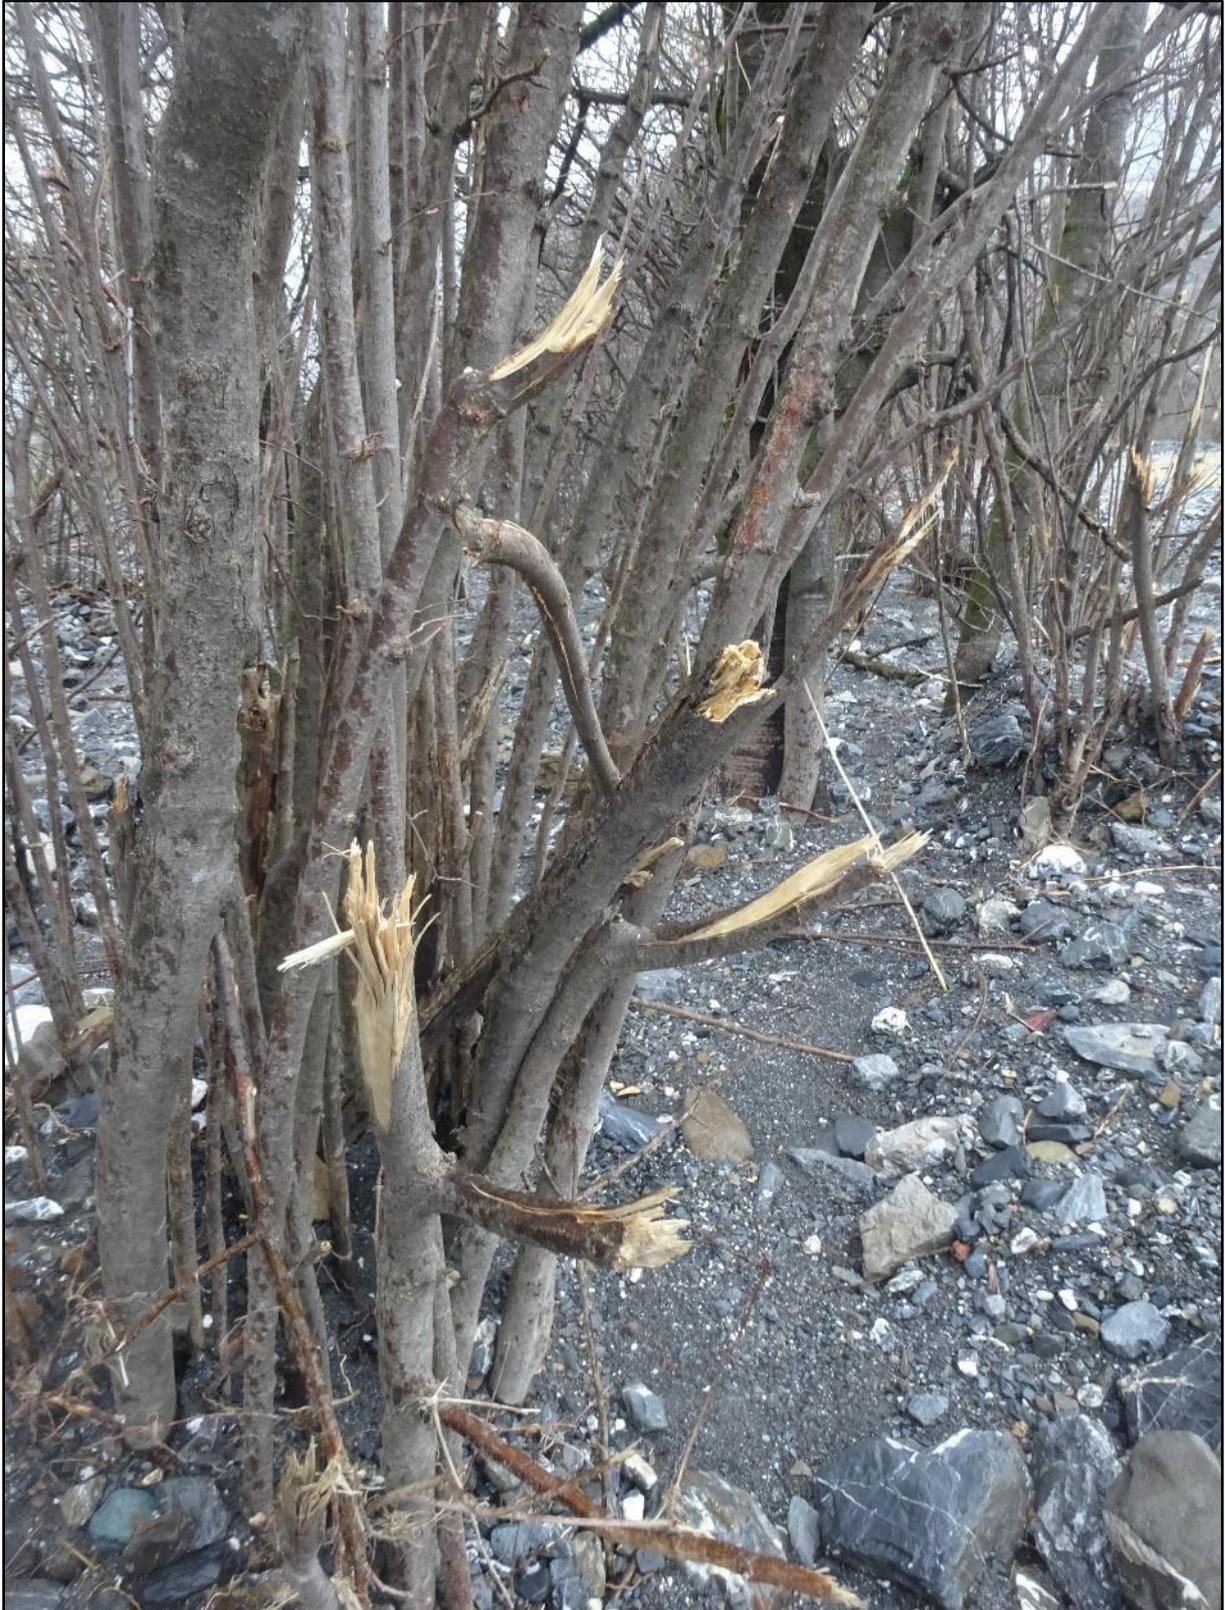
Image 28 : casse des noisetiers

Parler de contournement est exagéré, puisque le flux a traversé le bosquet et a cassé nombre de branches aux arbustes qu'il a laissés lors de son passage.

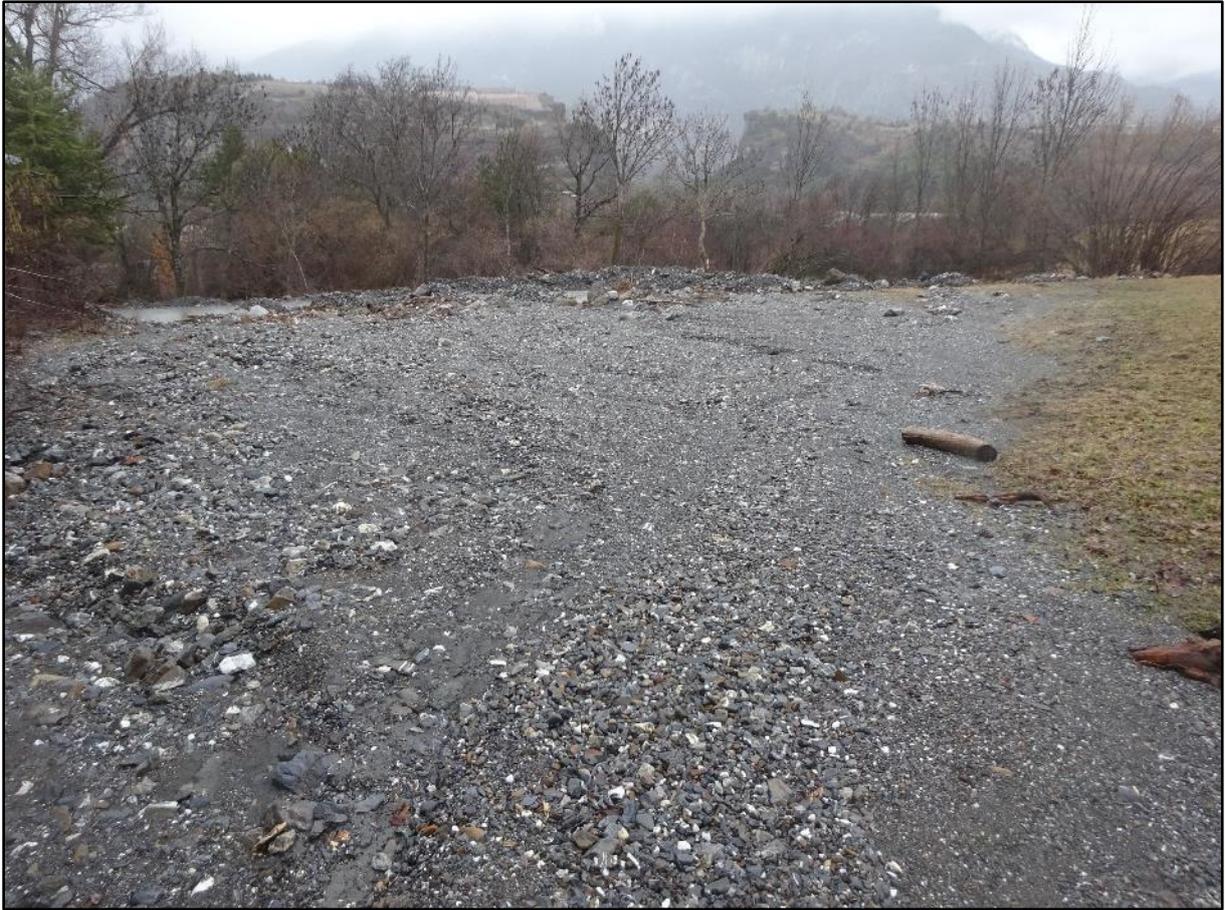
Image 29 : arrivée sur la route

Que ce soit en ayant regagné son lit, en passant à travers ce qui reste de la ripisylve ou ici en bordure du pré, la crue est finalement parvenue à la route des Isclasses.
